# 大宰府史跡発掘調査報告書 XII

令和2～4年度

九州歴史資料館

本書は、令和2～4年度に実施した大宰府史跡の確認調査についての報告書です。

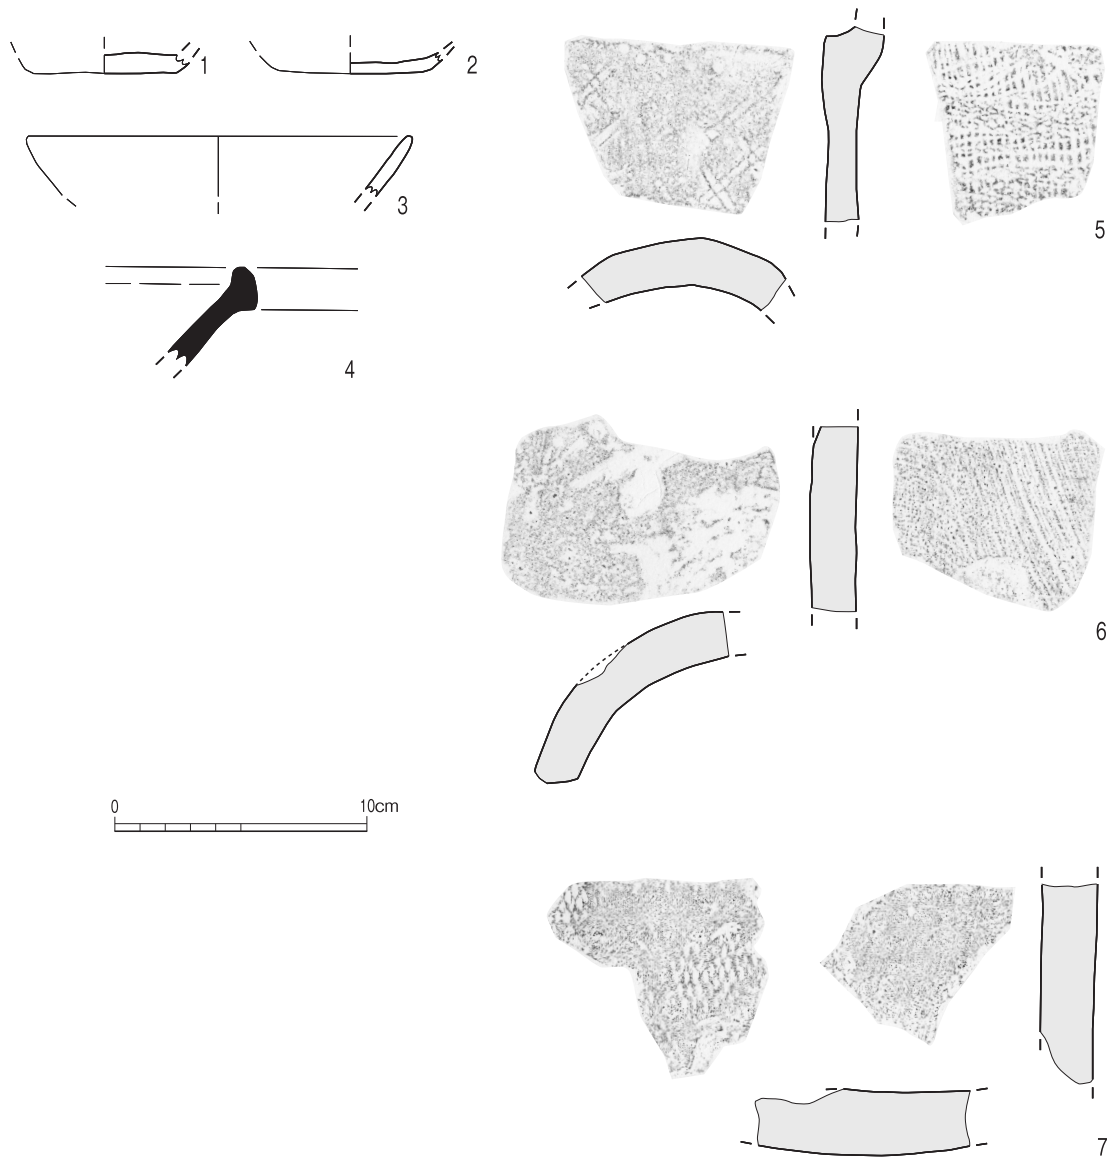
Fig.14 第251次調査出土遺物実測図(1/3)

**土師器小皿（1・2）** 1・2は底部糸切を行う土師器小皿である。1は底形5.6cm、色調は薄茶灰色で焼成はやや軟質である。2は底形5.8cm、色は薄茶灰色である。どちらもローリングを受けている。

**土師器皿（3）** 復元口径15.2cmを測る小片である。胎土は精良で色調は薄茶灰色を呈す。焼成は良。

**須恵器鉢（4）** 口縁部付近の小片である。口縁端部は外側へと丸く肥厚し玉縁状となる。色調は灰色だが口縁外端部のみ黒灰色を呈す。

**丸瓦（5・6）** 5は須恵質に近い堅緻な焼成の丸瓦である。凸面は二重斜格子タタキ、凹

面には粗い布目圧痕が見える。ローリングを受けており角が丸味を帯びる。6は薄茶灰色でやや軟質の焼成である。端部には切り離し時のへら切り面が明瞭に観察できる。凸面は縄目タタキ、凹面は布目圧痕が見られ、一部ハケ目も確認できる。

平瓦（7） 薄黄灰色を呈しやや軟質焼成の平瓦である。凸面には縄目タタキ、凹面には布目圧痕が認められる。

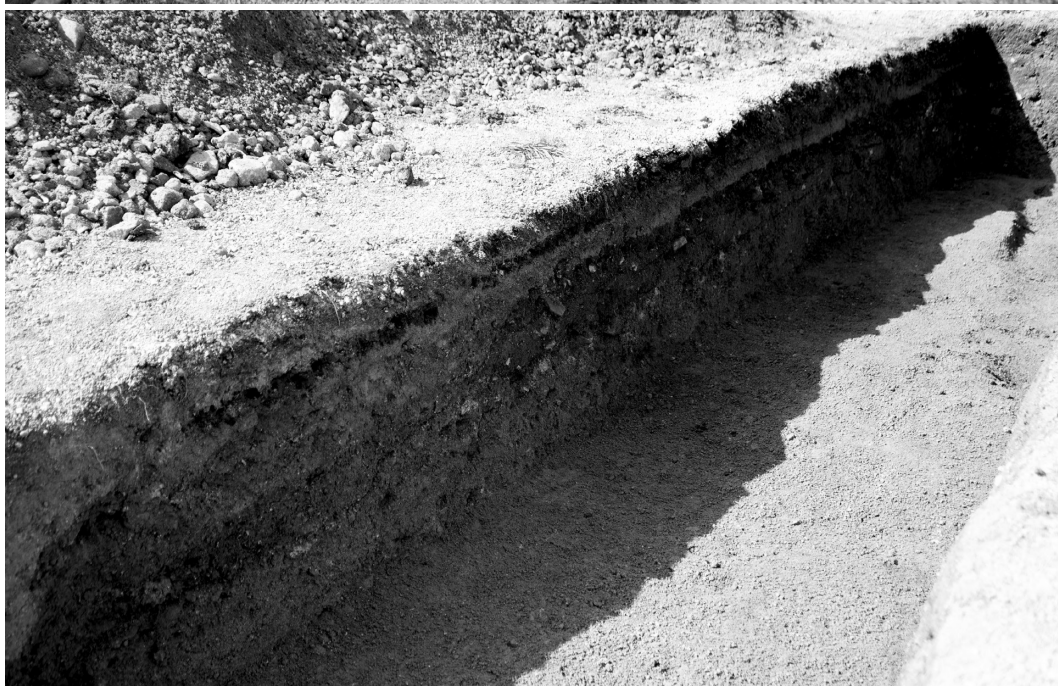
(3) 筑前国分寺跡  
第30次調査トレンチ南壁  
(北東から)

調査の結果、地表面から 30cm までは表土や現代の整地層が存在し、その下は多くの部分で攪乱が及んでいた。一部では地表面から 40cm 下の黄褐色土の地山直上で、瓦片を含む暗褐色土が薄く堆積していたが、遺構は確認できなかった。
