一乘谷朝倉氏遺跡

- 一 本書は福井県立朝倉氏遺跡資料館が平成元年度に実施した国庫補助事業による発掘調査及び環境整備の概要報告書である。
- 一 本書に収録された調査は第5次5ヶ年計画の3年目にあたる第64・65次調査、現状変更申請に伴う、家屋新築工事の事前調査(第66次調査)、朝倉館前環境整備の一環として計画に上っている、外濠復元整備に伴う規模確認のトレンチ調査(第67次調査)である。整備工は上城戸跡(第61・62次調査区)、朝倉館外濠跡(第67次調査区)である。
- 一 第64・65次調査区のグリッド設定及び方位の振り出しについては基準点No.8ポイントを使用した。第66次・第67次は基準点No.33ポイントを使用した。又、空中写真測量に関しては座標系第VI系を使用した。
- 一 本書の作成にあたっては、館長藤原武二の指導の下に館員全員が討議・検討を行い、南 洋一郎が編集を担当した。又、執筆にあたっては各々の項目毎に分担し、文末に文責を記した。

I 平成元年度の調査概要

II 第64・65次調査

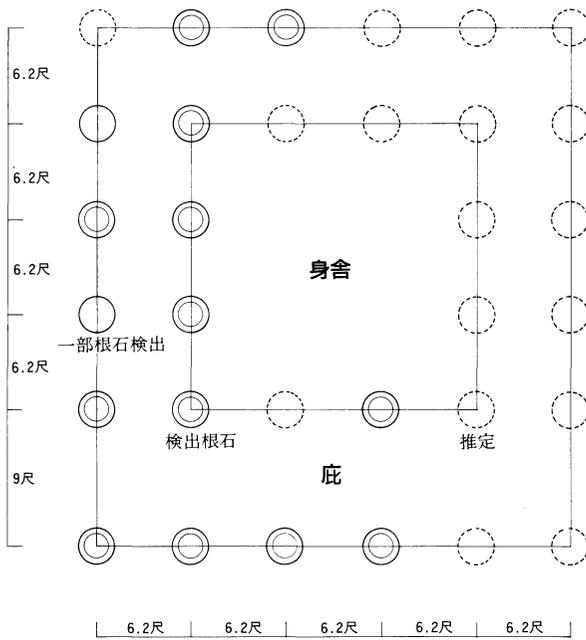
第6図 根石建物S B 3722推定図

S B 3722 発掘区中程南寄で検出された根石群。前期の遺構と思われるが不明な点もある。後期においても存続したものと思われる。径0.6m程の範囲に礫を置き、砂利で固めている。上部の礎石は現存しない。図に示したように13個検出し、他にもその可能性の考えられる場所が2ヶ所存在する。南北に5間分、東西で3間分を検出しているが、南北の柱間の内、南1間のみ約2.7m、他は約1.9mである。そして、周辺には径1mを越すような大きな石も存在しており、この礎石の一部と思われる。こうした念入で大きな礎石を用いる建物は一般の住居とは考えにくく、何か特殊な建物と思われる。屋敷の南半の中心を占めること、寺跡であると思われること等を合せて考えると、「朝倉始末記」に記された3代貞景が再興したという「仏殿」に当るのではなかろうか。とすれば基本的には左右対称の平面と思われ、3間×3間の身舎の周囲に1間の庇もしくは裳階を廻し、正面を広く取る図のような五間堂を想定することも可能であろう。なお、この建物の南約1.9mに位置する石列S X 3759はかなり抜けてはいるがほぼ東西に並んでいるようで、建物の基壇廻りに関係するものではなかろうか。

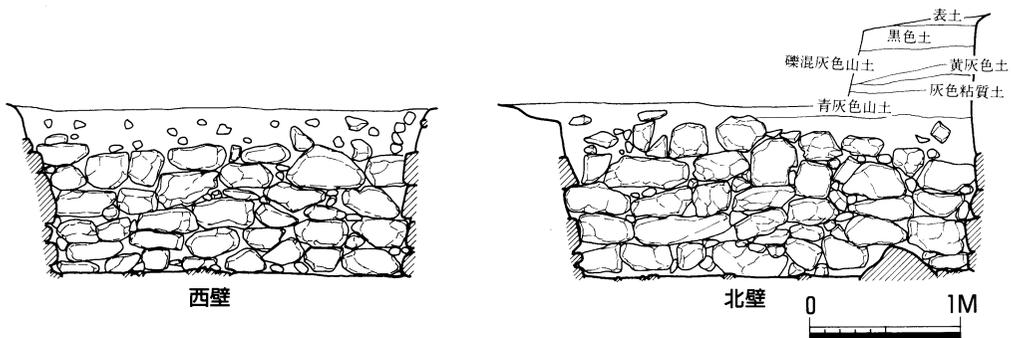
第7図 石積施設 S F 3735 立面図

S F 3735 発掘区中央山裾で検出した石積施設。前期の遺構。東西2.6 m、南北2.5 mとほぼ方形を呈し、深さ1.2 mで大規模なものである。図に示したように高0.2 m程の自然石を5段程積み、最上段を欠く。底には拳大の石と砂利を敷く。全体に念入りに仕上げられており、山裾の湧水を溜めて利用した施設ではなかろうか。(P L. 5 参照)

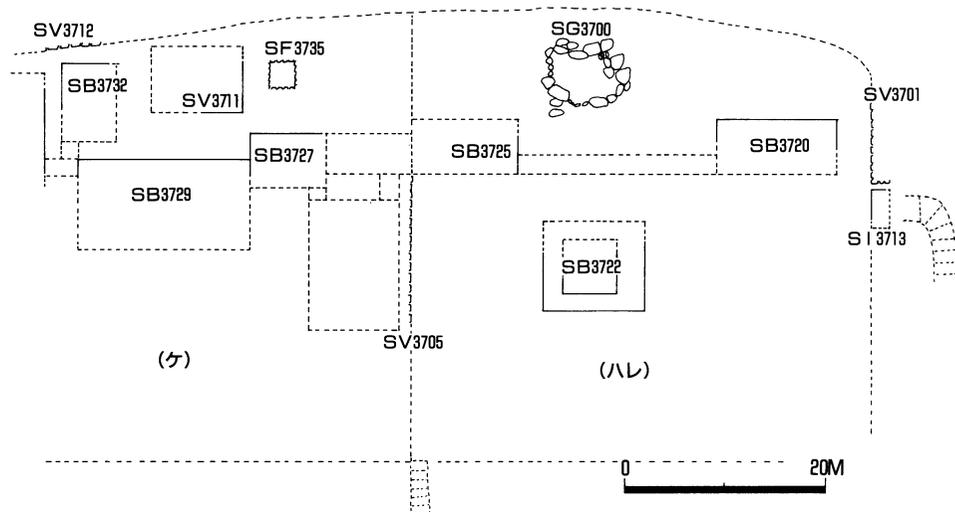
第8図 南陽寺跡推定概念図

以上、主要遺構について概要を述べた。最後に全体を概観してまとめとする。まず、これまで考えられて来たように、この屋敷を南陽寺跡と考えて良いものと思われる。これを否定する材料はなく、梵鐘の鋳造跡・建物等は寺と考えれば理解しやすい。また、この屋敷は、大規模な敷地造成を経て成立しており、この後が大きく2時期に分けられた。しかし、この2つの時期においては機能の大きな変更はなかったものと思われる。むしろ、庭園 S G 3700 にみられるように規模の拡大や充実が主であったようで、礎石径が概して、前期に比べ後期が大きくなるのもこれを裏付ける。屋敷内の構成をみると、中程の東西方向の石列 S V 3705 を境にして南北に大きく区分されるようで、南半は、建物 S B 3722 を中心とし、これに庭園等が加わる。北半は、炉・石積施設・井戸に代表されるように日常生活に深く係る遺構が山際を中心に分布する。若干想像をまじえて推定するならば、下図に示したように、南は仏殿を中心とする宗教空間であり、朝倉館近くに位置する一族の寺といった関係から、庭園等の接客機能を加えた「晴」の場であり、北はこれを支える日常生活のための庫裡・居座敷等の常住空間、すなわち「藪」の場とすることが出来るのではなかろうか。

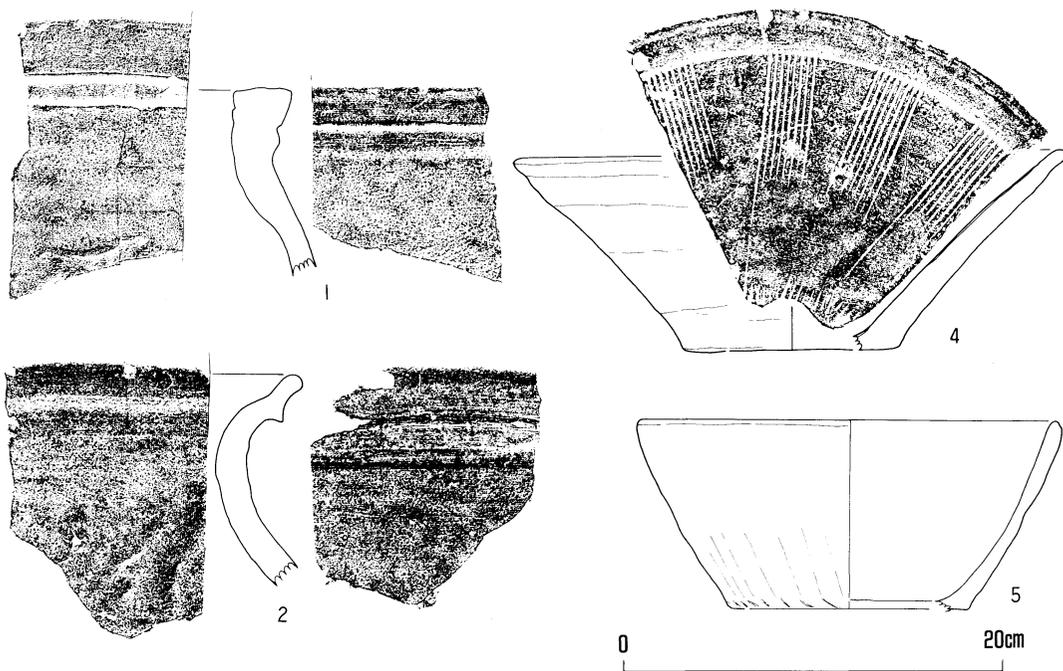
第9図 64-グループ①

越前焼 表土からの出土遺物になるので量的には少ない。大甕はⅣ群c(1・3)が主体となるがⅡ群a(2)も混じっている。使用によって摺目が摩耗したⅢ群b(4)の播鉢の他Ⅳ群が出土している。なお(5)は土師質の鉢と考えられ、底部近くに縦方向のへらによるナデ成形の跡が認められる。

瀬戸・美濃焼 鉄釉では天目茶碗の他、器壁が薄い水注の口縁(8)が出土している。(6)は口縁部が軽く外反する碗で、釉は内外面とも体部中程まで施され腰部から下は露胎のようである。釉色も少し緑がかかる点が普通の鉄釉とは異なる。(7)は端反りの灰釉小皿である。

中国製陶磁器 青磁碗は11点出土し、線刻蓮弁文が多い。(9)は無文の内湾する碗で、外面口縁部に1条の沈線が巡る。(10)は六角の白磁杯で硬く焼き締り、半透明の釉が施されている。白磁は端反りの白磁皿C群(11)が多い。染付は碗が15点、皿が11点出土している。碗はC群D群各種見られるが、(12)は饅頭心のE群碗である。皿は端反りのB1群が多く、(14)は外面が密に展開する唐草文、見込みは褐磨文小皿で、(13)は見込みが十字花文の小皿である。

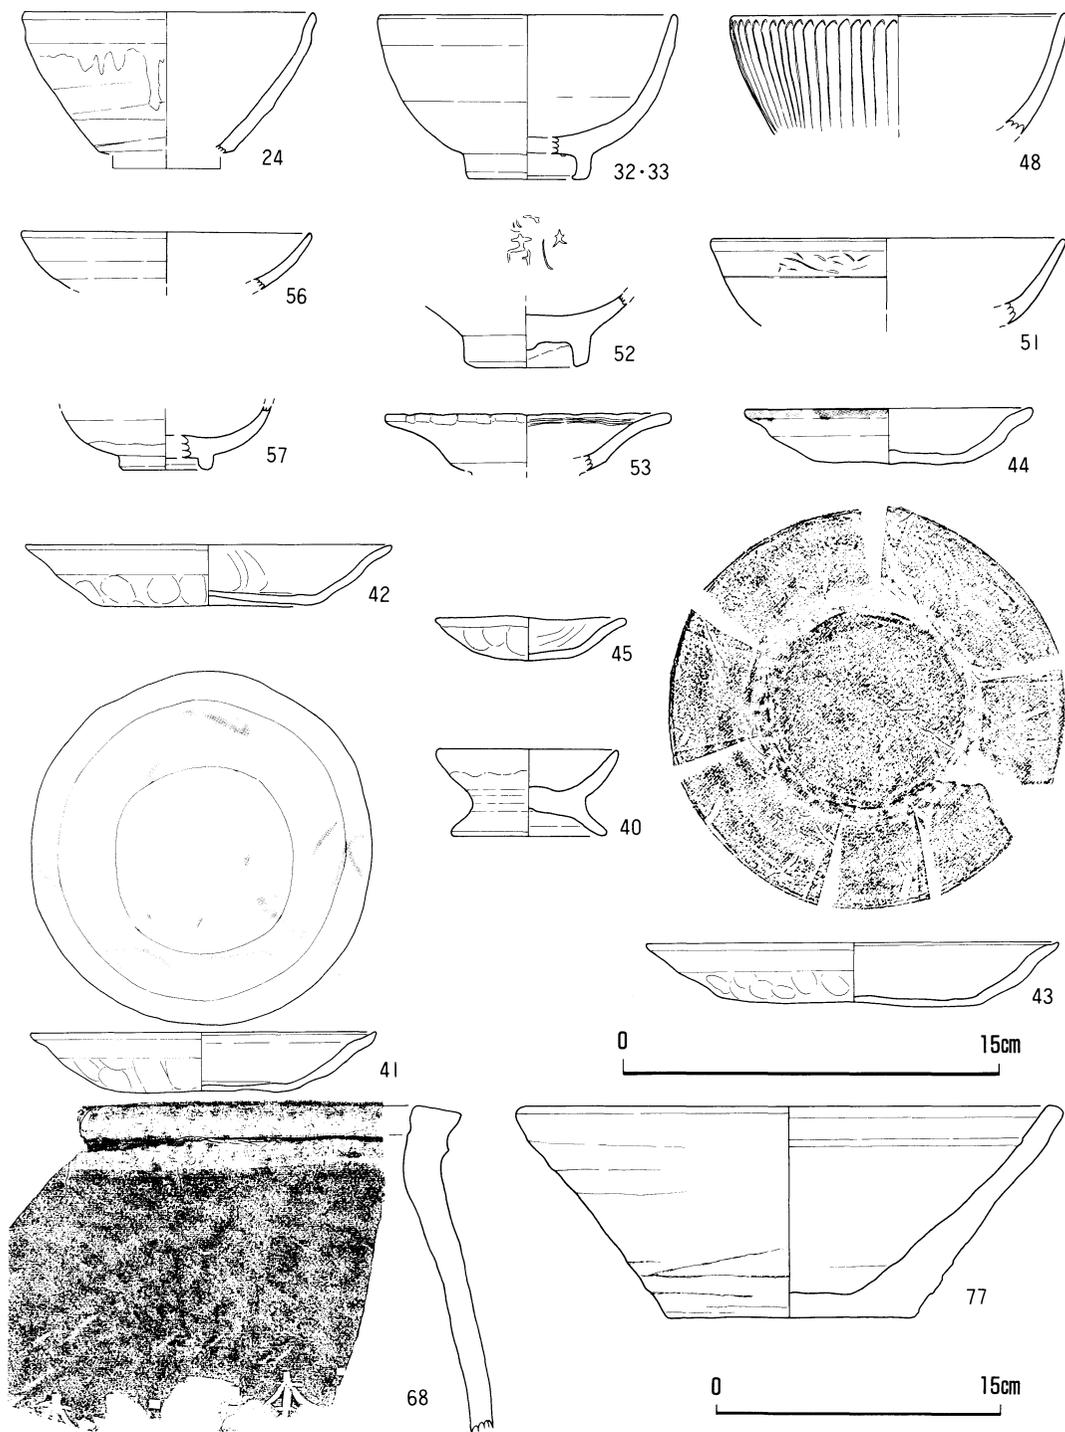
第11図 64-グループ②、③、④

青磁碗の底部で見込みには吉祥字の印刻がある。全面に施釉し高台裏だけ拭き取っている。(55)は釉が厚く花瓶と考えられる。(56)は内湾するB群の白磁皿で、釉色は柔らかい乳白色である。(58・59)は同一個体の六角の白磁杯でB群の白磁皿に伴うものである。(57)は同じく白磁杯でやや青味がかかった釉が施され、腰部から下は露胎である。胎土は細かく硬く焼き締まっている。(62)は端反りのC群白磁皿で、漆で接合した跡がある。図示できなかったが量的にはC群が多い。染付は量的に少なく、(64)は外面が唐草文、見込みは十字花文のB₁群端反り小皿である。(65)は中国製の天目茶碗で、灰色の胎土に茶色の釉がかかり口縁部には覆輪の跡がある。(66)は朝鮮製のタタキ成形の壺である。

グループ③として分離できたのは発掘区東南部の隅に限られたので量的には少ない。越前焼甕(68)は埋甕S X 3750の口縁部でIV群bに属する。肩部には凹字「本」格子の組合わさったスタンプが巡る。(69)は灰釉三足鉢で口縁内側に受部がつくタイプである。(70)は青磁稜花皿で、口縁内側には篋描きによる文様がつく。見込みの中央と高台裏が露胎で重ね焼きのためのトチンが付着している。他に青磁鉢(71)が出土している。白磁は口縁が外反するC群皿(72)の他、B群皿(73)も見られる。染付では、見込みが十字花文で外面が唐草文の小皿(75)B₁群があり、これは一乗谷では最も多く出土する。(76)は朝鮮製の白磁碗と考えられ、胎土の黒点が釉を通して見える。

深掘トレンチからの出土遺物で、このトレンチでは下層の遺構面は認められなかった。越前焼では口縁部がやや角張っているところからIII群aとIII群bの中間に位置する鉢(77)がある。内面にヘラ記号があり、中程から下は摩滅しており播鉢として使用されたことを示す。国産陶器としては瓦質火鉢(78)、腰部から下が露胎の天目茶碗(79)がある。中国製陶磁器としては、無文の青磁碗(83)、内側に篋描きによる文様のある稜花皿(80・81)がある。(82)は内湾するB群白磁皿で、釉はやや青味がかり、外面の腰部から下は露胎である。

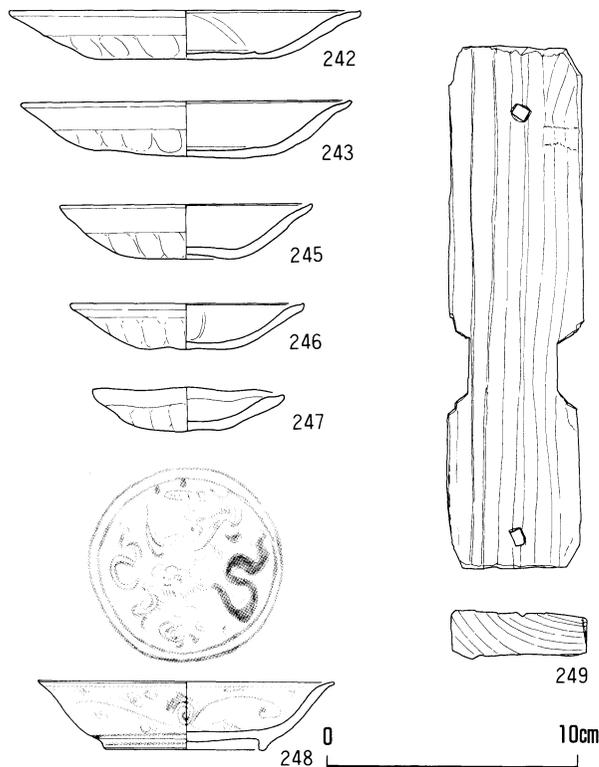
第19図 第65次調査地区 S F 3735出土遺物

土師質皿ではC類(245・247)、D類(242・243)が出土した。(242)はD類でも白く細かい胎土を用い、器壁も薄い丁寧な作りのタイプである。(247)はC類に属するが口縁部の高さが一定しない。(248)は玉取り獅子文の染付皿で、外面の唐草文の線が細い。高台裏には赤い漆が全面に塗られていた。(249)は下駄状木製品と呼んできたものであるが、用途については不明である。両面に薄い板が張ってある場合があるが今回はそれが取れていた。

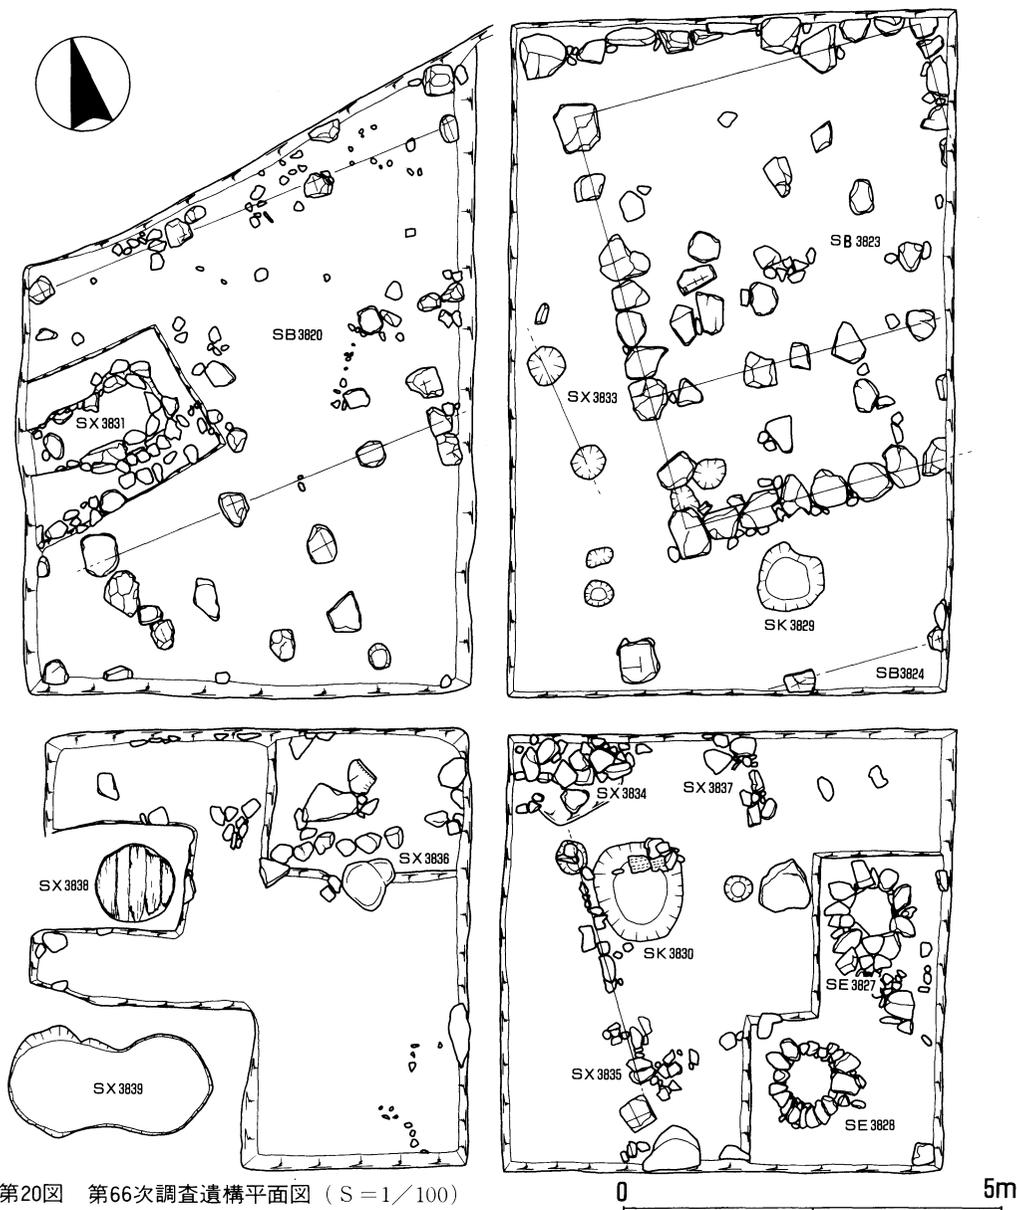
第20図 第66次調査遺構平面図 (S=1/100)

竈 S X 3831 S B 3823から西に約6 m離れたところで検出した石組の竈である。西に焚き口があり、石組は2段である。内面基底部の長さ約142 cm、幅約55cmを測る。石の内側は、火を受けて黒ずんでおり、底には灰が堆積していた。灰の掻き出し部分は調査区外であり、詳らかではない。軸方向は下層建物S B 3820とほぼ一致するが、層位はII期である。

S X 3833 S B 3823の西に並ぶ2つのピットで、それぞれ径約45cm、深さ約13~21.5cmを測る。礎石の抜き跡と思われる。方向はI期の建物S B 3820にほぼ一致するが、層位はII期である。

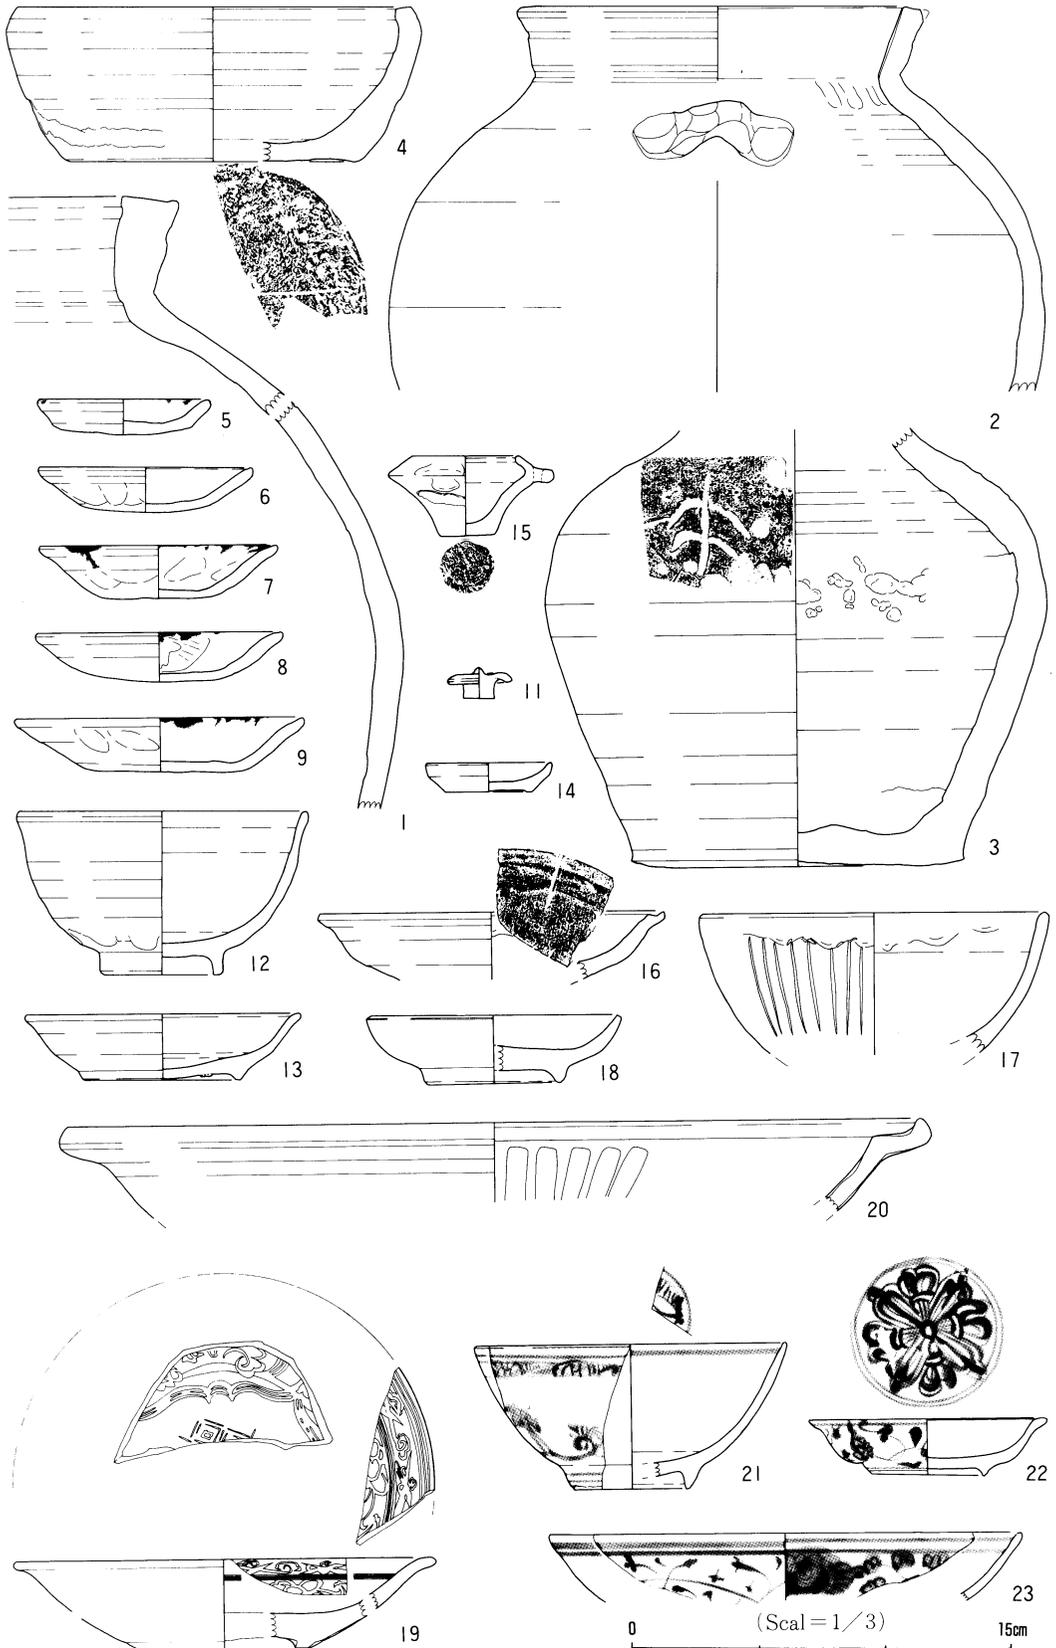
瀬戸・美濃焼 鉄釉では碗が多く、灰釉では皿が多いという傾向は過去の調査結果と変わらない。(10)は祖母懷の壺である。胎土は緻密で、焼成も良好である。釉薬は刷毛で塗り付けられる。II期の整地層より出土した。(11)は径約2.6cmの鉄釉蓋である。水滴あるいは茶入の蓋であろう。(12)は腰部を丸くつくる無文の灰釉の碗である。I期の遺構面より出土した。(13)は腰部が丸く口縁が外反する灰釉の皿である。S X 3834から出土した。(14)は灰釉の小皿である。底部は浅く削り、碁笥底風につくる。(15)は灰釉の壺形陶器である。第31・40・44次調査にも類例があり、坏あるいは蓋とされている。S X 3834から出土した。(16)は卸皿である。胴にはロクロ目が残り、内側に段のつく口縁にのみ釉が施される。II期の整地層から出土した。

中国製陶磁器 青磁・白磁・染付とも皿が多く、碗が少ない。(17)は腰部が丸く、底部を厚くつくる青磁碗である。胴には蓮弁が線描きされる。I期の遺構面から出土した。

第21図 第66次調査出土遺物実測図(1) 1 越前焼甕, 2・3 同壺, 4 同鉢, 5~9 土師質皿, 11 鉄釉蓋, 12 灰釉碗, 13 同皿, 14 同小皿, 15 同壺形陶器, 16 同卸皿, 17 青磁碗, 18 同皿, 19 同皿, 20 同盤, 21 染付碗, 22・23 同皿

(18) は見込が広く、口縁が内湾する青磁皿である。II期の遺構面から出土した。(19) は青磁の皿である。碁笥底風の底部は高台脇をわずかに削る。口縁は外反する。外面は無文であるが、内面には界線を巡らせ四方禰文・花文を印刻し、見込には四方禰様の文様がスタンプされる。同型の皿は3個体以上あり、II期の整地層から出土した。(20) は口縁が折れ縁の青磁盤である。II期の整地層から出土した。(21) は広く開く胴をもち、見込が高台内に凹む「蓮子碗」である。I期の遺構面から出土した。(22) は口縁の外反する皿である。外面に牡丹唐草文、見込には十字花文を描く。I期の遺構面から出土した。(23) は口縁の内湾する皿である。胴部には内外面とも界線を巡らせ、牡丹唐草文を描く。II期の整地層から出土した。

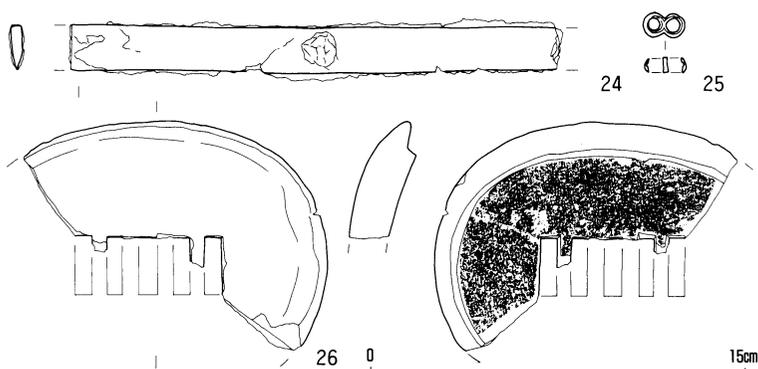
第22図 第66次調査出土遺物実測図(2)
24 刀, 25 銅製金具, 26 バンドコ(蓋)

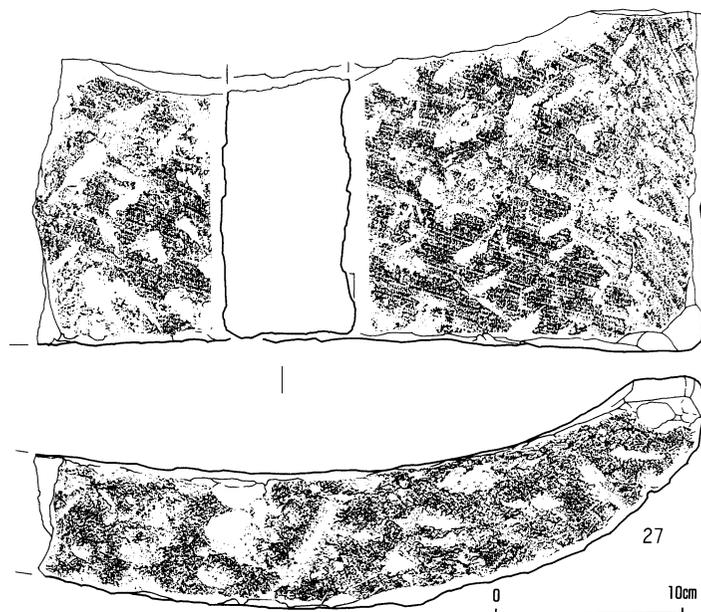
1点のみ、しかも破片で出土しているため、家屋に用いた瓦か、あるいは石籠などに用いたものか判然としない。SK3830から出土した。

第23図 第66次調査出土遺物実測図(3) 27 石瓦

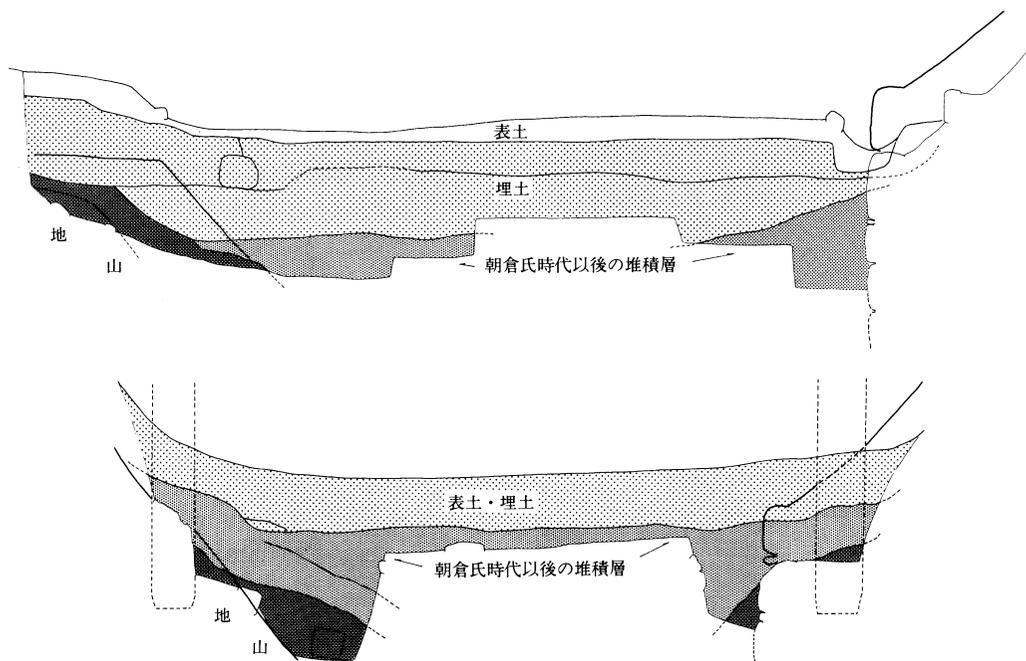
第26図は北門トレンチ・セクションを模式図に表したものである。太実線によって濠の掘り方を復元してみた。土塁側は前述したように、発掘によって確認された石垣が上部で1石分飛ばされているものと判断した。外濠北側では民家の整地のために濠側に盛土が行われ、掘り方が削り落とされたものと判断した。模式図からみて掘り方と石垣間の距離は7mとなり、当時の外濠幅は北門前でおおよそ7m前後と推定される。

第27図は南門(中門)トレンチ・セクションを模式図に表したものである。ここでは土塁側で石垣が検出され、「新御殿」側では橋脚と見られる柱痕が2本検出されている。石垣部分では柱痕及びその抜き跡は確認されなかったものの、一応外濠の両側に橋脚が建てられていたものと推定して、掘り方の復元を試みた。「新御殿」側は前述したように朝倉氏時代及びそれ以降にも濠斜面の崩壊、2次堆積がかなりの規模で行われたものと考えられ、スクモ層以下の土層にはカワラケ、越前焼等の遺物が混じっていたり、シャクダニ石の構造材が落ち込んでいたりしている。土塁石垣でも発掘段階で相当量の石が崩れた状態で出土しており、石垣の転石と考えられる。これらの知見から南門における外濠の掘り方を復

(上)第26図 第1調査区セクション模式図

(下)第27図 第4調査区セクション模式図

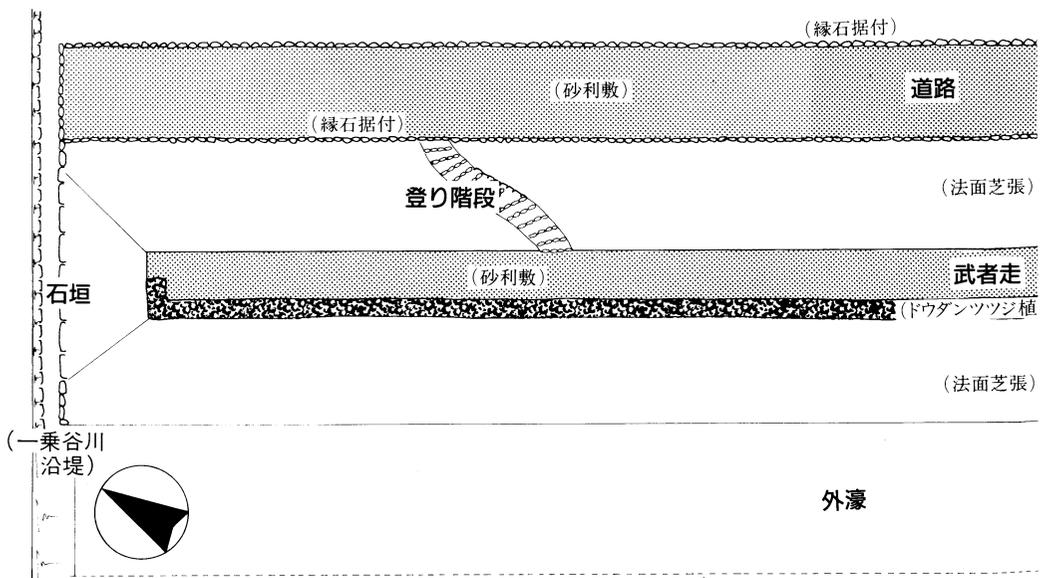
第29図 上城戸土塁復原整備工全体図（1/400）

工事の対象となった上城戸は、一乗谷の中心である「城戸ノ内」を区画する重要な防禦施設であって、先にその城戸口を復原整備した下城戸と対をなすものであり、また現在の史跡指定境界となっているいわば史跡の顔となる重要な遺構である。発掘調査の結果、上城戸は、基底幅約15m、高さ約6mの規模を持つ土塁と、その外（南）に並行して設けら

上城戸土塁は、東西の山稜がせり出し、谷幅が約130mとせばまった位置に設けられており、西の山裾には谷を貫流する一乗谷川が存在する。土塁は、この間約100mに亘って築かれており、前述したようにその規模は基底部幅約15m、上面幅約3.6m、高さは内面道路から約6m、法面勾配は内面が少しゆるやかであるがほぼ1:1、すなわち矩勾配に近い。この土塁の西半約20mがほぼ旧状を保ち、中程約20mは南半を削平され、以東は、基底部から約2mの高さを残し上部は削平されていた。そこで、この土塁を復原することを主眼とした。土塁は濠をかき上げた土砂を基部とし、この上に山土をもって築かれていたが、これに習い、山土で復旧することとし、機械施工による約0.3m毎の盤築成を基本とし、法面はバケットにより整え、高麗芝の全面張により法面の保護を計った。また、内面道路から土塁上面への昇降路が検出されており、これを石積階段として復原整備し、東半の削平部にもこれに習い設置した。土塁上面には明確な遺構こそ検出されなかったものの、斜面にはかなり厚い焼土層がみられたこと、昇降路が存在すること等から、上面には武者走や目隠塀などが想定される。そこで、上面を砂利敷とし、武者走を連想させ、また見学者の園路を兼ねることとし、外方濠側には目隠塀を表示し、合せて転落防止柵を兼ねたドウダンツツジ密植（樹高0.6m、3.3本/m）を行った。また、土塁内面の道路遺構は

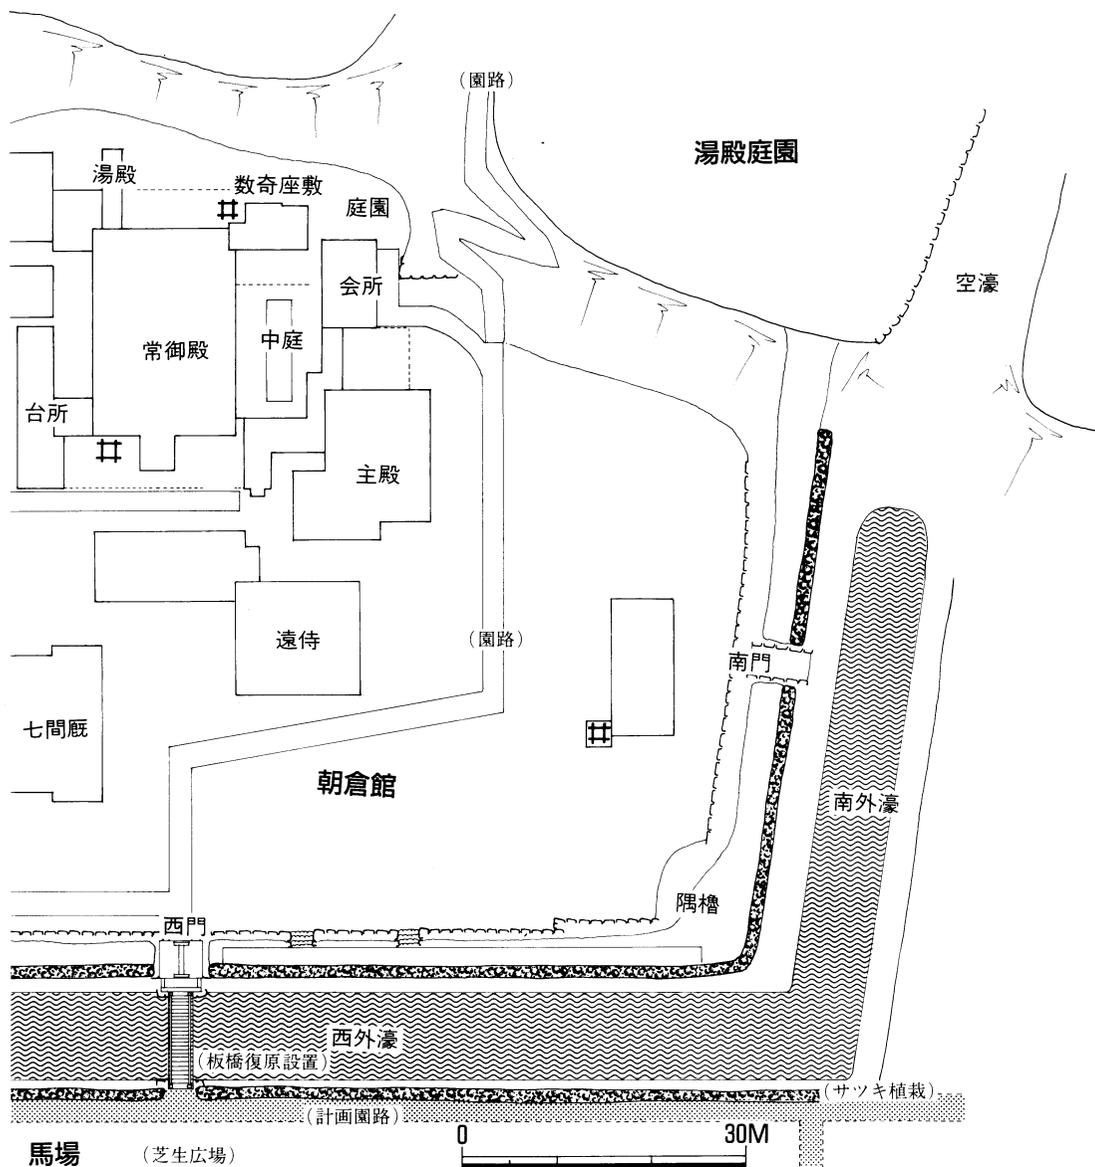
第30図 朝倉館外濠復原整備工全体図 (1/800)

約22mが発掘調査され、幅8m、深さ3mの規模を持つ箱掘であること、底部約1m厚の堆積層には将棋の駒等の木製品を含む多量の遺物が存在すること等が確認されていた。原時点において、多量の木製遺物の出土には、保存体制等から問題点も多いことから、これら遺物包含層には手をつけず、近世の水田化に際して埋められた約2mの土砂の内、上部約1.5mを排土し、濠の水深は西濠で0.7mとすることとした。排土は機械力を用い、遺構が削平されることのないよう濠幅を若干せばめて復原することとした。掘削法面の水面上には高麗芝を張り付け、濠肩に沿って転落防止柵を兼ね、サツキ密植（樹高0.4m、5本／

m) を行った。なお、次年度にこれらに沿って見学者用園路を設ける予定である。

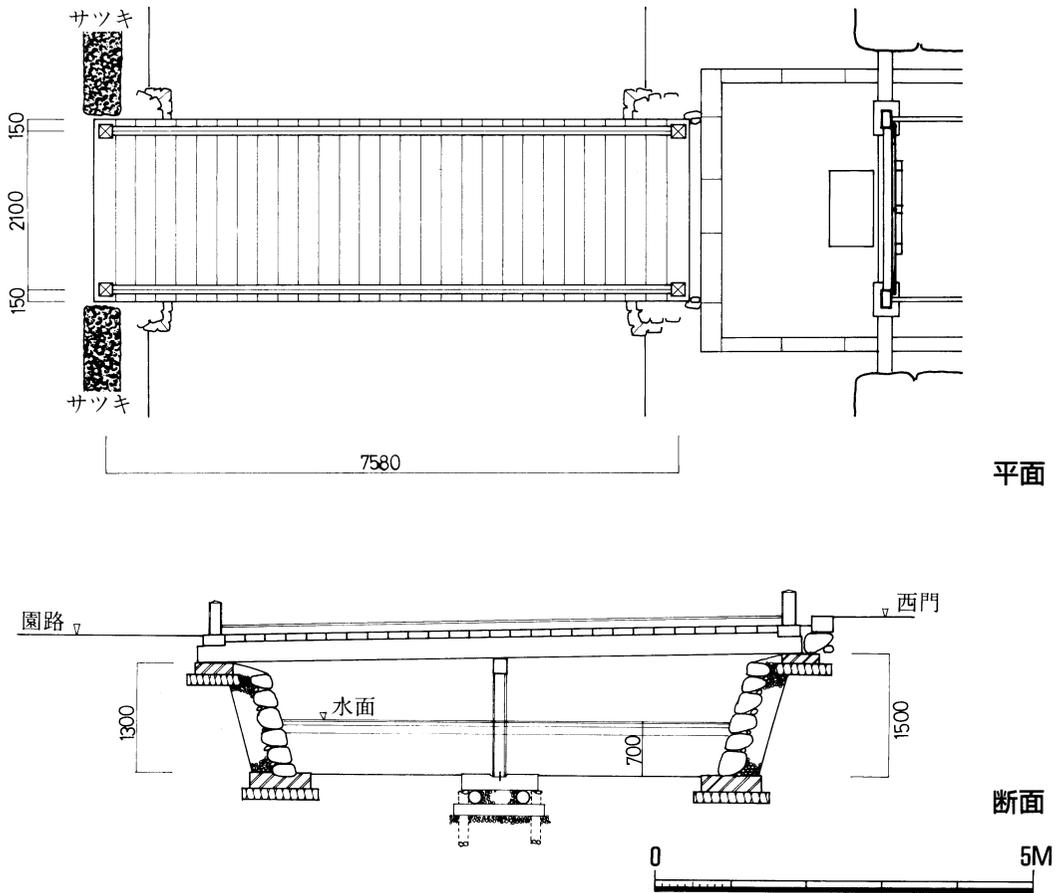
第31図 木製橋設計図 (1/100)

この外濠に存在した3つの橋の内、少し性格の異なる南門に伴う橋を除く西・北の2つの外部に向って開かれた橋を復原設置することとした。橋の構造等を明確に示す遺構は検出されていないが、『朝倉始末記』に「門の板橋」と記されていること、外濠という防禦施設に設けられたものであること等を考え、簡易な構造の木製板橋を想定し、復原設置した。なお、橋台部は、北門で検出された石垣を参考にし、遺構の保護を考慮し、若干濠内に張り出す石積橋台とした。また、橋の中程には意匠と安全性から橋脚を設けることとし、井桁基礎でこれを支えた。使用した木材は主として米松である。床板は木の反り等を考え、木裏使いとした。また、木材には防腐処理を施した。

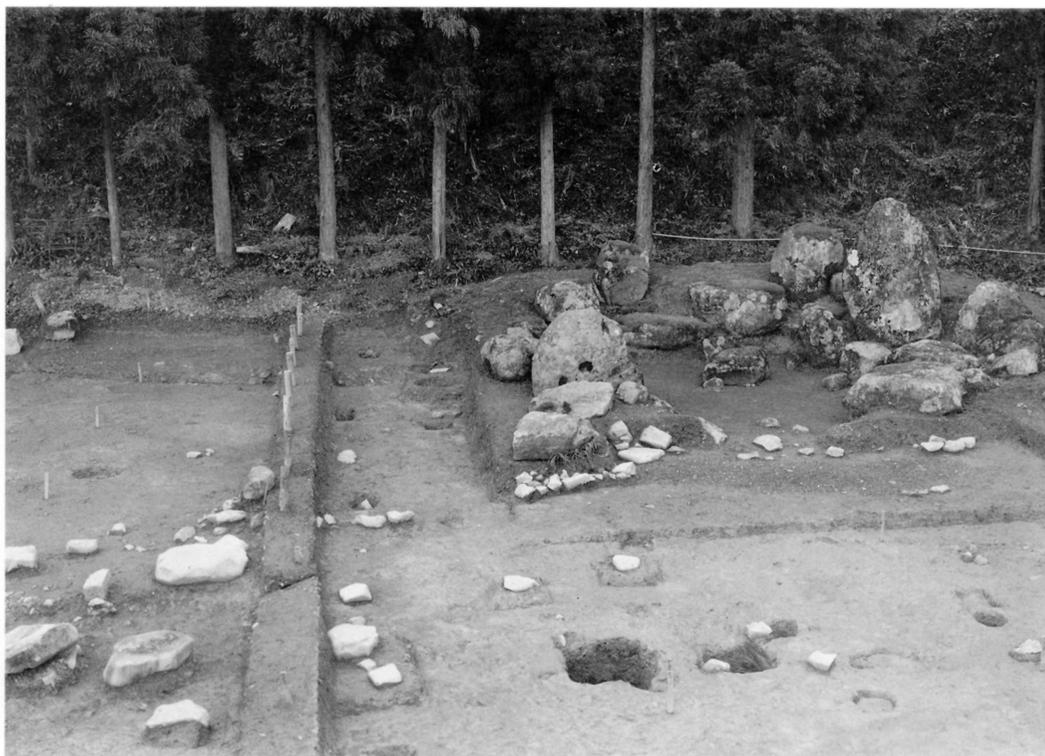
庭園 SG 3700 (西から)

SG3700 国指定名勝庭園。屋敷の東南部山裾近くにあって広さは19㎡程である。古くより石組が露出していた。比較的大きな石を用いており、高さ2.35 m(右)、1.48 m(左)の2石の滝副石の間に水落石を3段に組み、滝口上部と池底との高低差は1 mである。前述したように、この石組全体が屋敷内から少し高く築かれており、滝口で、屋敷内から約0.8 m高い。また池の護岸石も完全には廻らず、排水口も判明していないことなどから枯池と考えられている。また、庭石組の形式・手法に諏訪館庭園との類似点も指摘され、この庭園は、永禄11年(1568)春、足利義昭を招き、爛漫と咲く糸桜の下で歌会を催した際に、

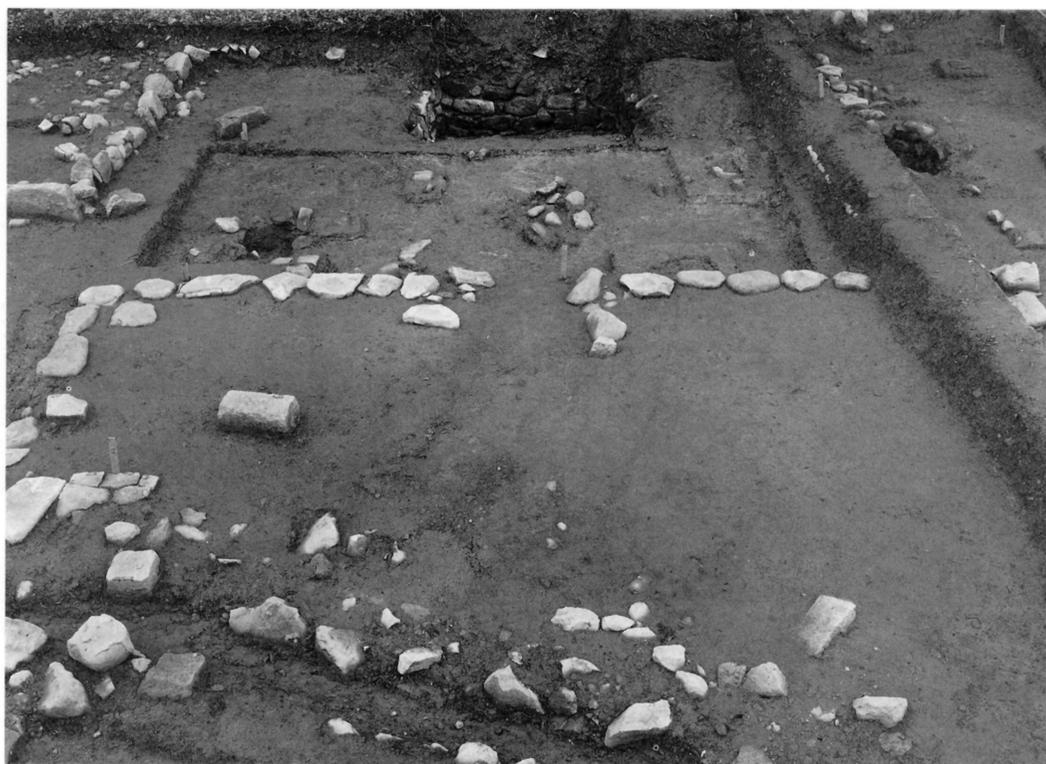
SV 3709・SB 3727 (西から)

S V 3709 発掘区北半東寄で検出された南北方向の石列で、中程で矩折部を持つ。後期の遺構。この石列に平行して西に建物礎石列があって、その間は0.6m及び0.9mである。このことから、建物周囲を画する遺構であったことが判明する。検出されたのは、南から約8m北進し、西へ折れ2.7m進み、再度北へ約13m延びるものである。北端部では、約0.3m西にこれの改造と考えられる石列S V 3710が存在している。(P L. 3 参照)
