一乘谷朝倉氏遺跡

1990

- 一 本書は福井県立朝倉氏遺跡資料館が、平成2年度に実施した国庫補助事業による発掘調査及び環境整備の概要報告である。
- 一 本書に収録した調査は、第5次5か年計画の4年目にあたる第68次調査、現状変更申請（家屋新築）に伴う第69次調査、第71次調査の3件である。
環境整備は、南陽寺跡（第64・65次調査）館前の整備である。
- 一 遺構平面図作成にあたっては、国土座標系第VI系を基に朝倉氏遺跡内に設置した基準点によった。第68次調査については、ヘリコプターによる写真測量を実施した。
- 一 本書の作成にあたっては、館長藤原武二の指導のもとに館員全員が討議・検討を行い岩田隆が編集を担当した。執筆分担については、文末に文責を記した。

I 平成2年度の調査概要

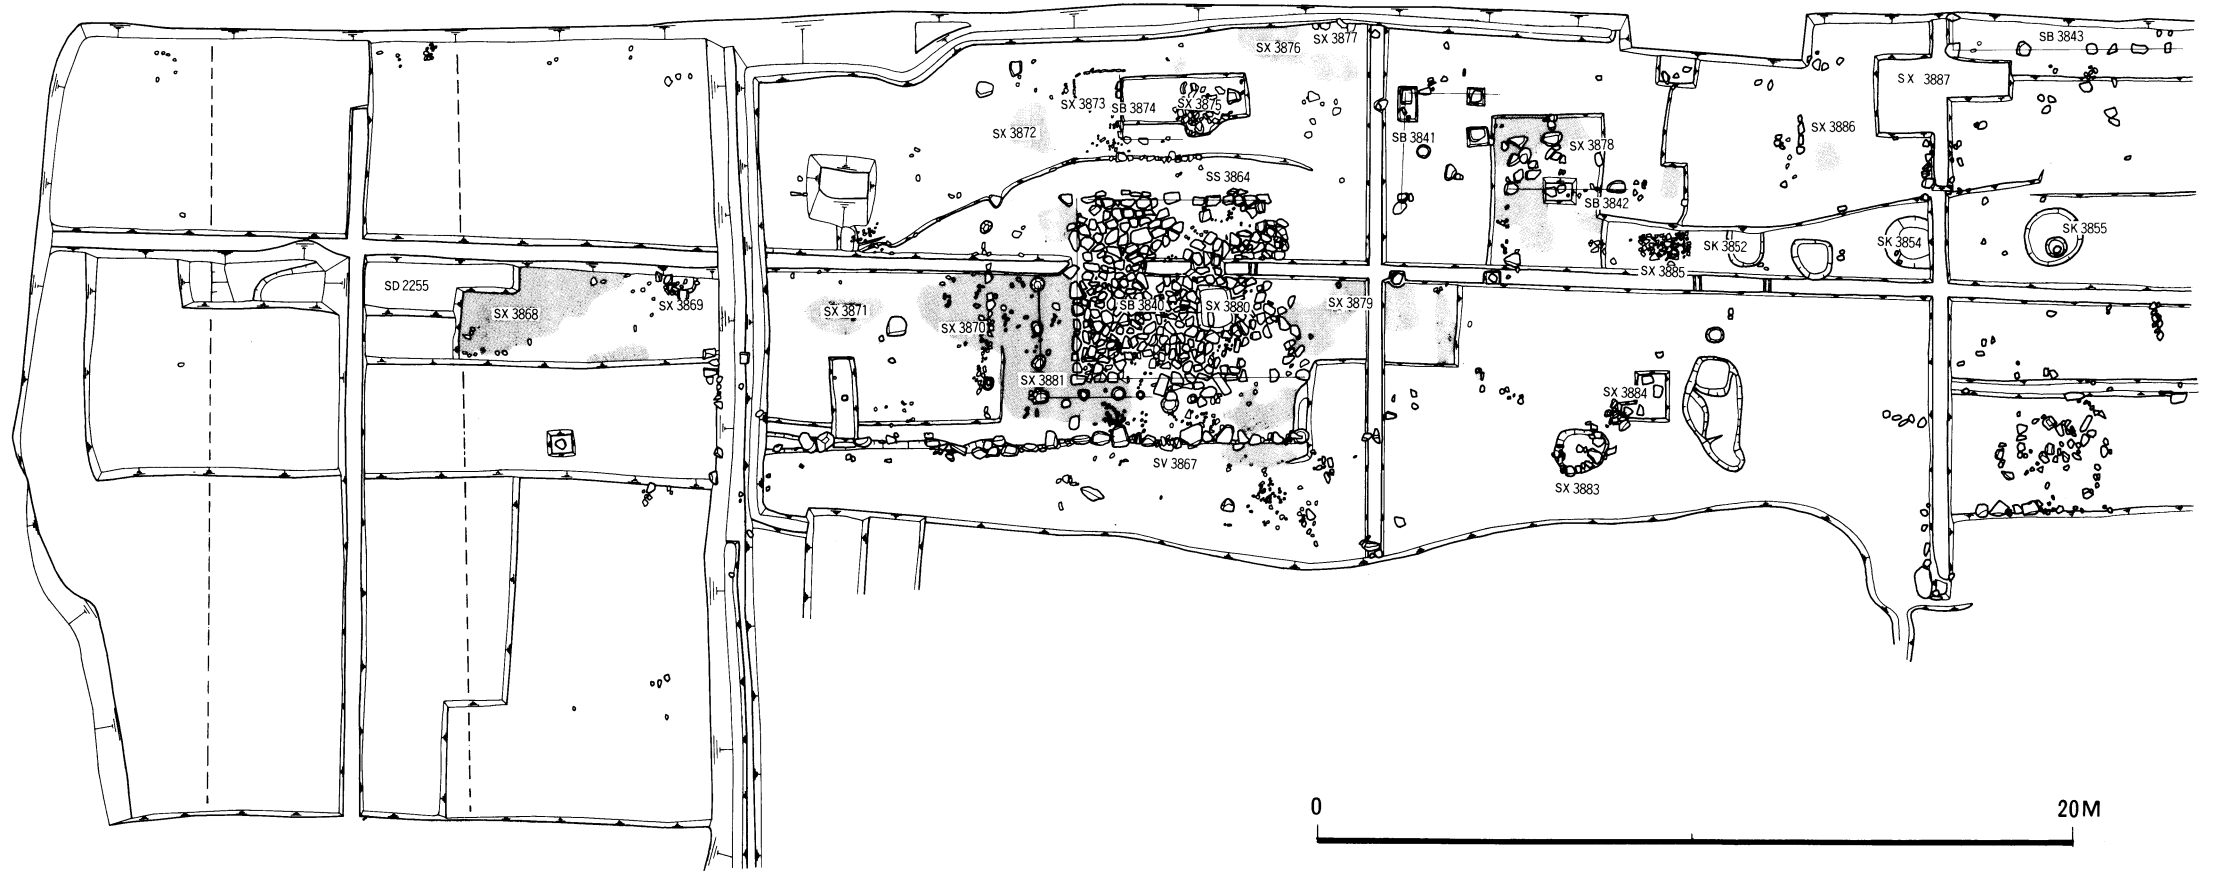
第 7 図 第68次調査全測図

以上発掘された主要な遺構について説明を加えたが、第43次調査の結果もふまえてこの屋敷のまとめをする。

まず第1点は、第43次調査では濠を検出していたが、今回の調査で濠に土塁が伴うことを確認した。第43次調査では土塁の基底部分まで削平され、特に南側の土塁は地山まで削平されていたために土塁を見つけることができなかったが、今回は僅かではあるが土塁の基底部分のこっていたために検出することができた。濠に土塁が伴うことは当然とはいえ、第43次調査では土塁が確認できなかったため、道福谷からの水路の可能性も考えらるとしていた。

この「館」の規模については、南北方向が濠の内側で96mを測る。東西方向については、発掘区の東 $\frac{2}{3}$ の遺構がすっかり削平されていたこと、西側の濠を確認していないことから全く不明であるが、南北方向が現在の畦畔を反映していることから、東西方向もある程度反映しているとすると約60mになる。

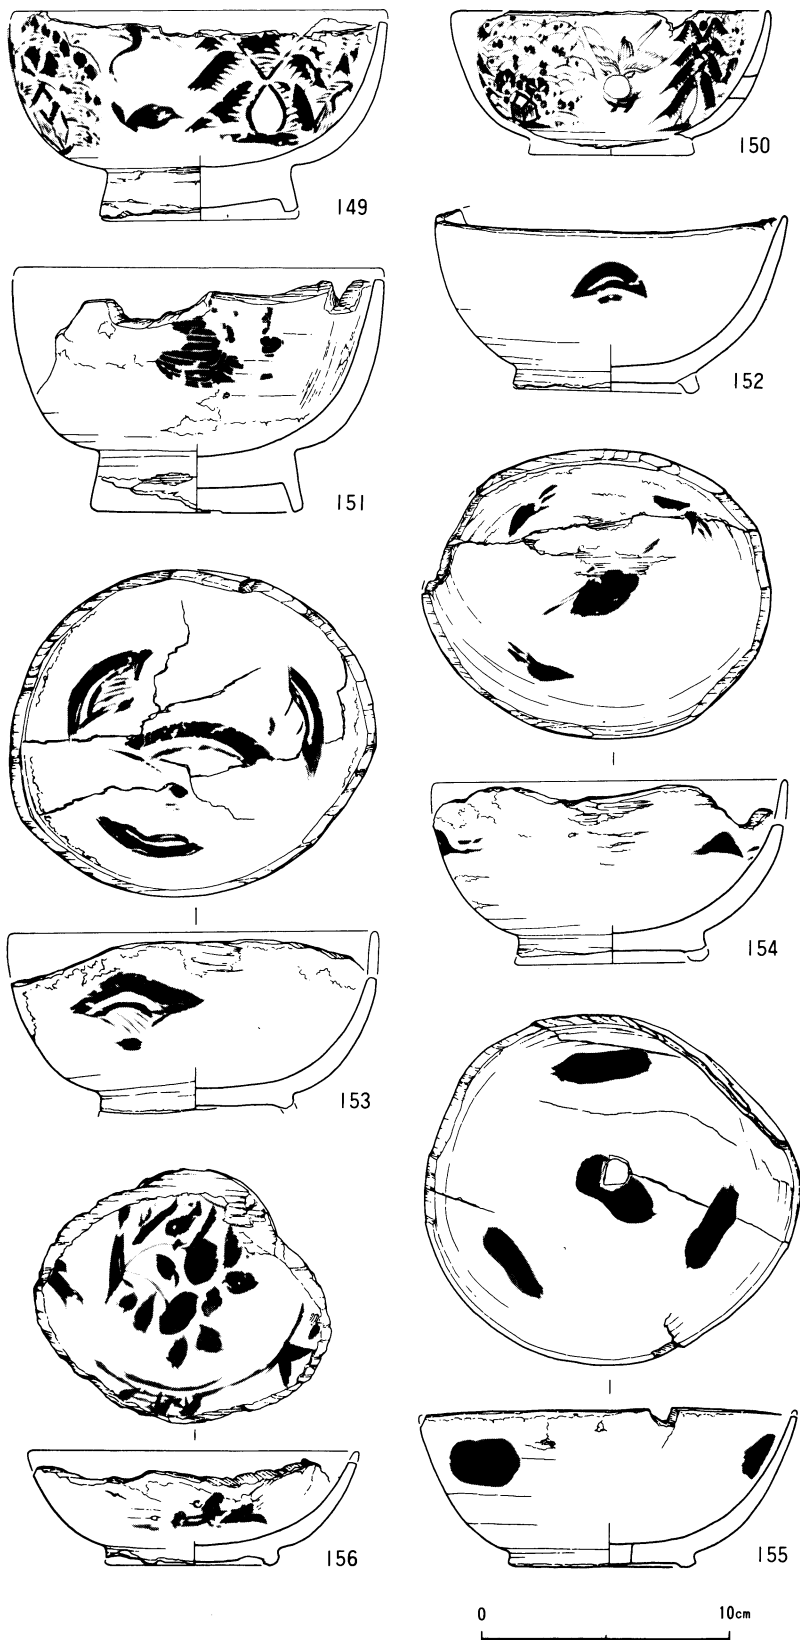
第13図 濠S D2261出土遺物(2)

ている。140・41はC類、142～146はD1類、147・48はD2類である。148は表面が非常になめらかで、これなら供膳用の皿として用いることができたことを実感した。149は用途不明の土師質である。

輸入陶磁器 青磁碗が2点出土しており、129は細かい線刻の蓮弁文が廻り、130は無文の碗で、高台内の釉は拭き取られている。白磁皿は端反の小皿131～133ばかりである。染付は蓮子碗で腰部に芭蕉葉文、見込には巻貝が描かれているC群135と、饅頭心で輪郭を描いた後に中をダミ筆でつぶした唐草文を描き、見込には逆青花になった137がある。138は玉取り獅子の皿である。139は朝鮮製の徳利であろう。外面は内面には鉄釉が施されている。

木製品 木製品では漆器碗が11点出土しており、その内完形品およびそれに近いものは8点ある。149は高台が高いタイプで、口径15.3cm、高さ10.5cmを測る。内面が朱色の漆、外面が黒漆で朱色の漆による文様が描かれている。文様の図柄は草花文・鶴と亀・松とからなっている。150は高台部を欠くが文様構成などは149と共通する。しかし描かれている文様は149が崩れているのに対し150は丁寧に描き崩れない。151は高台が高く、内外面

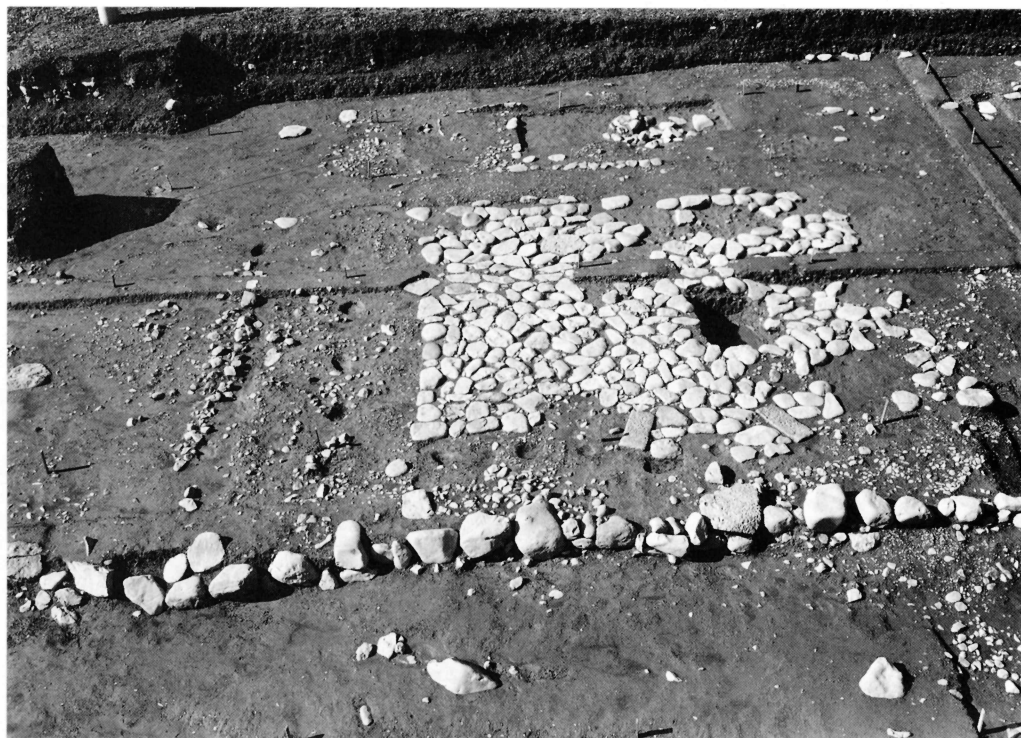
S B 3840 B地区南端近くに位置する、石敷の礎石建物である。石敷全体が薄い焼土で覆われており、東寄りほど焼土が厚くなっていた。石敷の範囲は東西5m×南北6mで、人頭大の扁平な川原石が敷詰められている。石敷の周囲の石は半間おきに礎石と推定されるしっかりした石が据えられているところから石敷の範囲が建物と考えられ、さらに石敷の南と東に並ぶ浅いピット状の遺構が、礎石の抜き取り穴と考えられるところから南と東に半間と1尺3寸廂がついていたと考えられる。この廂の部分は粘土質の横色土で覆われていた。また石敷の東に面して「ハ」字状に笏谷石が敷かれており、入口かとも推定された。この石敷建物の性格については、朝倉館の石敷建物や第25次調査地区の石敷建物とよく似ているところから倉庫と推定した。

石敷建物 S B 3840 (東から)

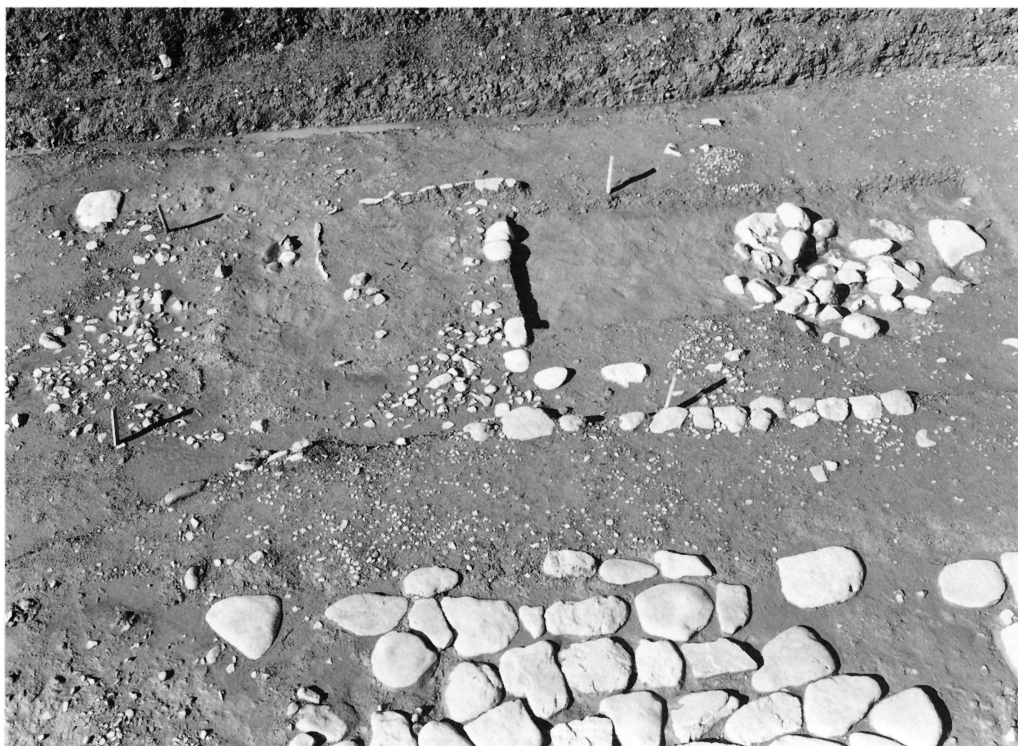
S S 3864 石敷建物S B 3840の西に隣接する通路である。幅は90cmで、13m分検出した。両側は石で区画され、周囲より少し高くなっている。内側は砂利敷である。

通路 S S 3864 (東から)

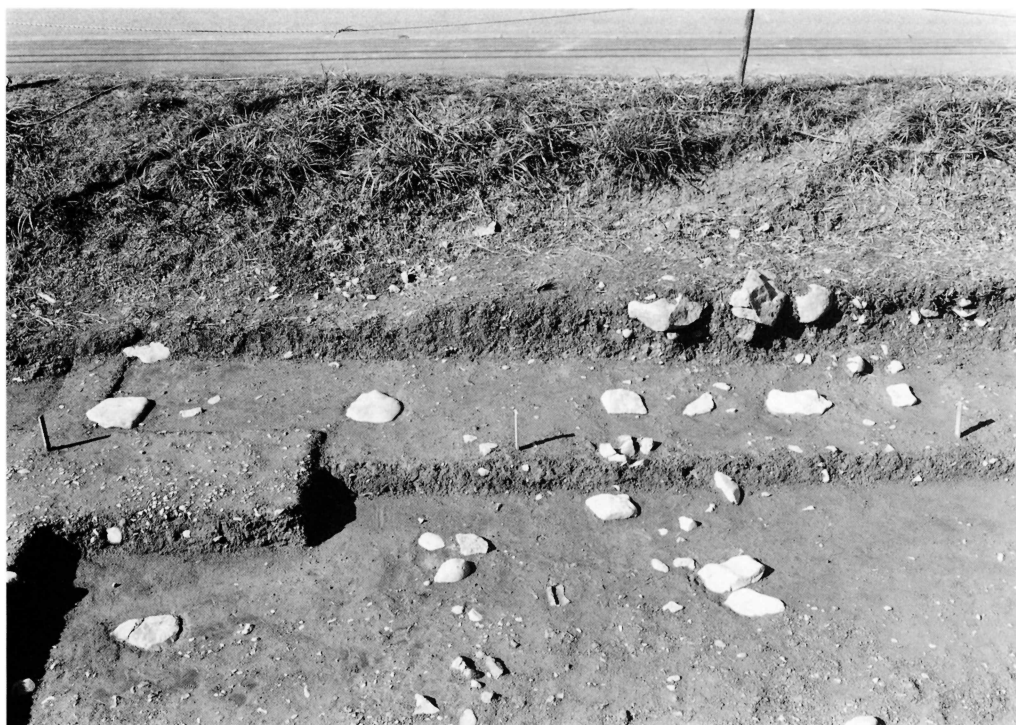
S B 3843 発掘区中央の西端に位置する礎石建物である。西端に位置するため 6 石の礎石が 1 列に 5.65m 分並ぶだけである。礎石のレベルが南ほど高く、南端の礎石のレベルと北端の礎石のそれとは約 10cm の差がある。この礎石建物の周辺は砂利敷 (S X 3887) になっていたらしい。

礎石建物S B 3843 (東から)

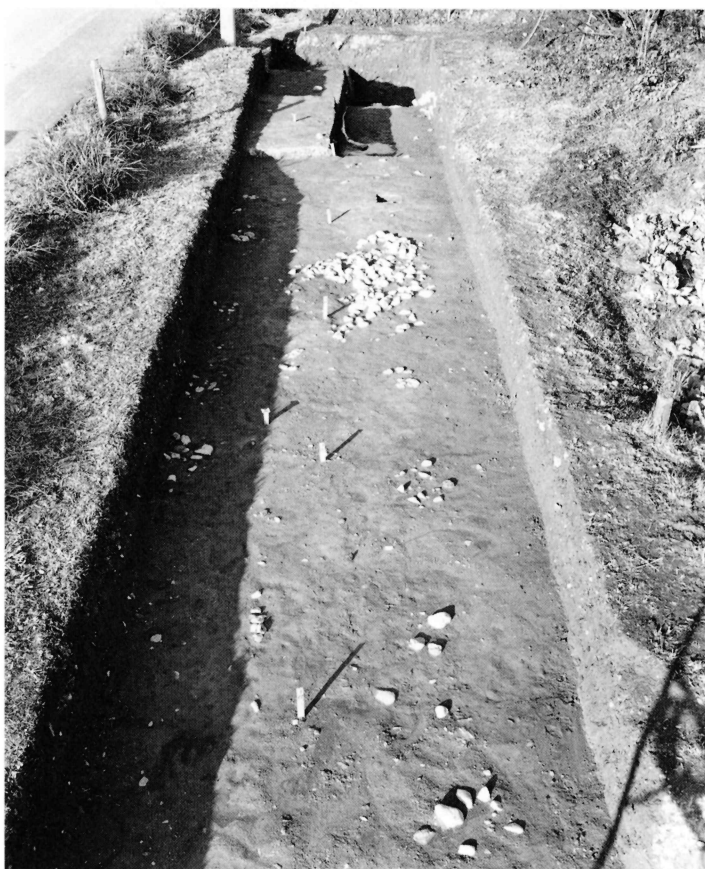
S B 3844 P 区から北に延長したトレンチ内に位置する礎石建物である。礎石は失われているが、拳大の根石群の存在から礎石建物とした。トレンチ内なので規模は不明だが、6 基×2 列、計 12 基の根石群を検出した。北は濠 S D 2261、南は通路 S S 3865 が存在するの

で南北方向は6基分9.6mの規模で西側に延びていたと推定される。柱間寸法は根石なので不正確ではあるが、南北方向のそれは1.8m、東西方向のそれは2mと推定される。

◀建物 S B 3844 (南から)
