一乘谷朝倉氏遺跡

福井県立一乘谷朝倉氏遺跡資料館

1. 本書は福井県立一乗谷朝倉氏遺跡資料館が、平成9年度に実施した国庫補助事業による発掘調査、及び環境整備事業の概要報告書である。
2. 本年度は、平成18年をメドとした、新たな発掘調査・整備事業「中期10ヵ年計画」の初年度にあたる。本書には、第100次調査の成果及び西山光照寺跡石仏覆屋保存整備工事の概要を収録した。
3. 調査のグリッド設定については、園路によって調査区が斜めに分断される線を境界として、地形及び遺構方位に沿って2方向設定した。
空中写真測量に関しては、座標系第VI系を使用した。
4. 本書の作成にあたっては、資料館員の検討・討議を経て、南洋一郎が編集を担当した。又、執筆については、各項目毎に分担し、文末に文責を記した。

平成9年度発掘調査環境整備事業概要(29)

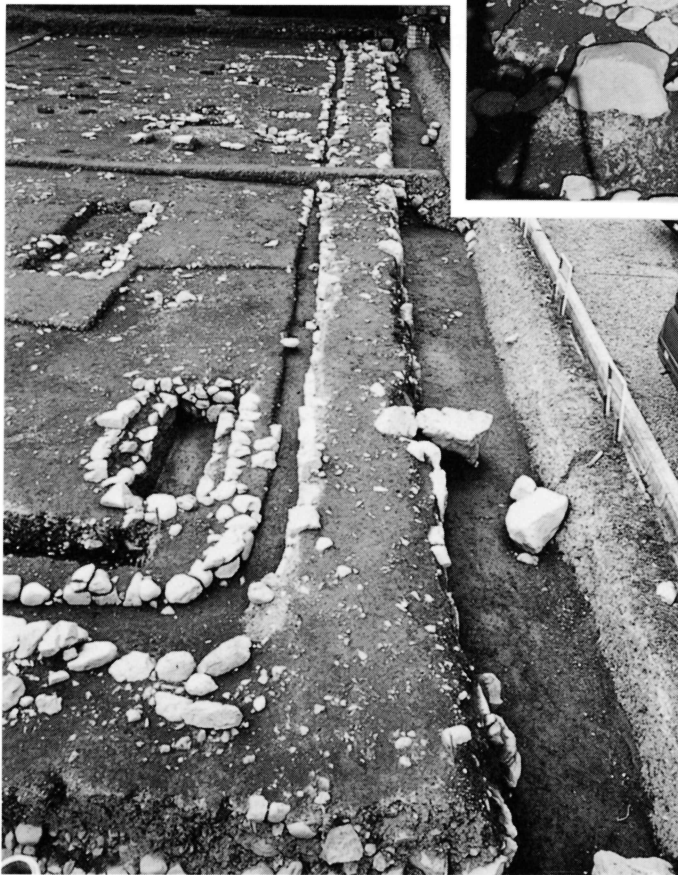
土塁 SA4631
(東から)

SA4631 北側を区画する土塁で、総延長約38mを検出した。天端幅約1.5m、基底幅約1.8mを測る。内側に溝SD4641が並行して走る。北面の第57次調査地側に面する石垣は幅1m前後の巨石の割石を使用しており、前述の東面土塁の河原石による石垣積みとは全く違う。石垣構築の手法が北側と東側とで明らかに異なる、という点でも両土塁の構築時期に差があることを指摘できる。

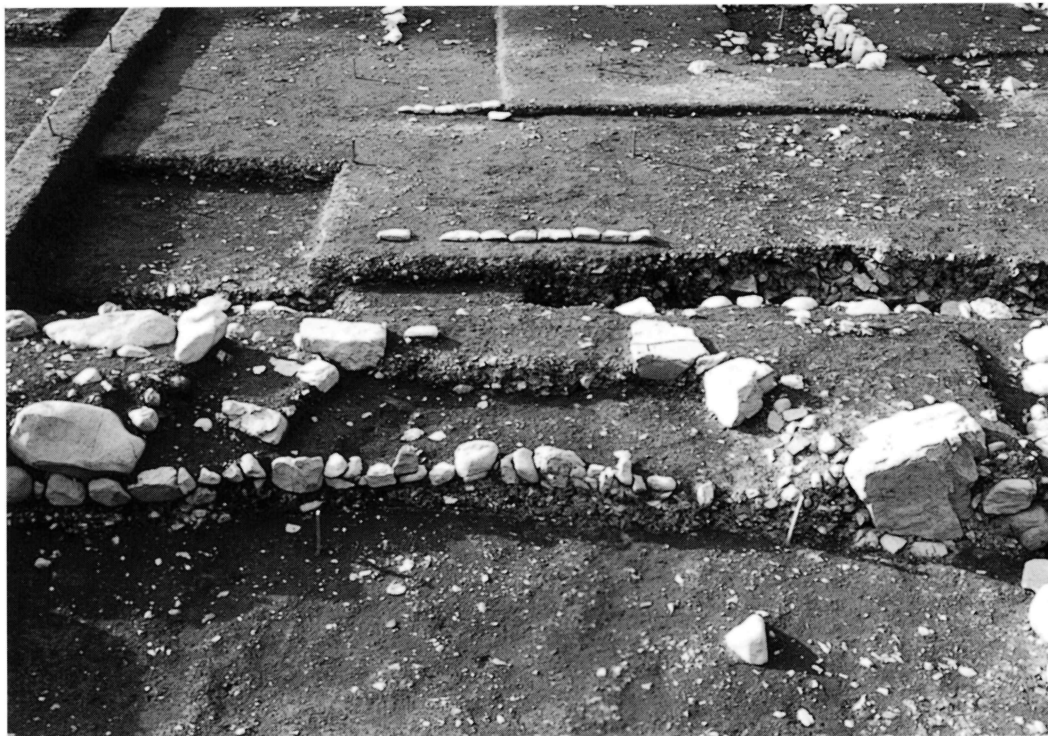
門 S I 4668 (東から)

SI4668 土塁SA1553とSA4632に設置された門で、礎石間の柱間寸法は卦搔きの刻線によって、242.8cmの数値が得られた。

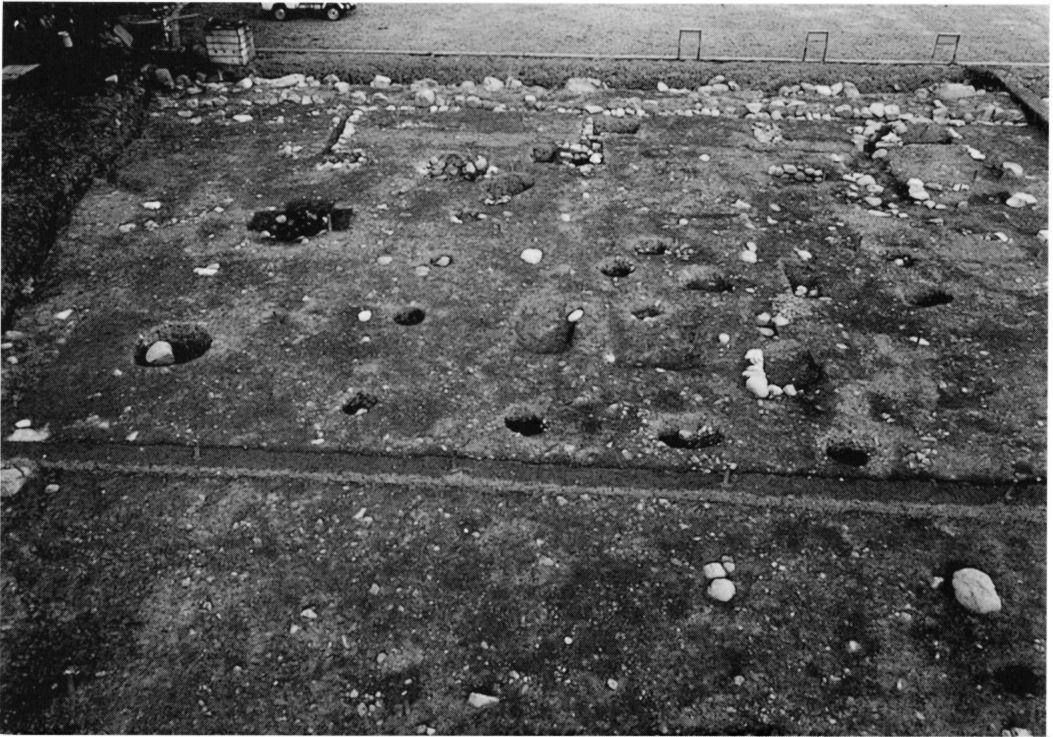
掘立柱建物 SB4634
(南から)

SB4634 3×4間の掘立柱建物で、棟はほぼ東西方向である。この南側にも礎石が並んでいるものが分散的に確認されることから、隣接して建物が存在したことが考えられる。表土・床土直下で確認され、最終段階まで存在した建物と見られる。柱穴や土壌中には焼土・炭混じりの黄褐色土が充満していた。

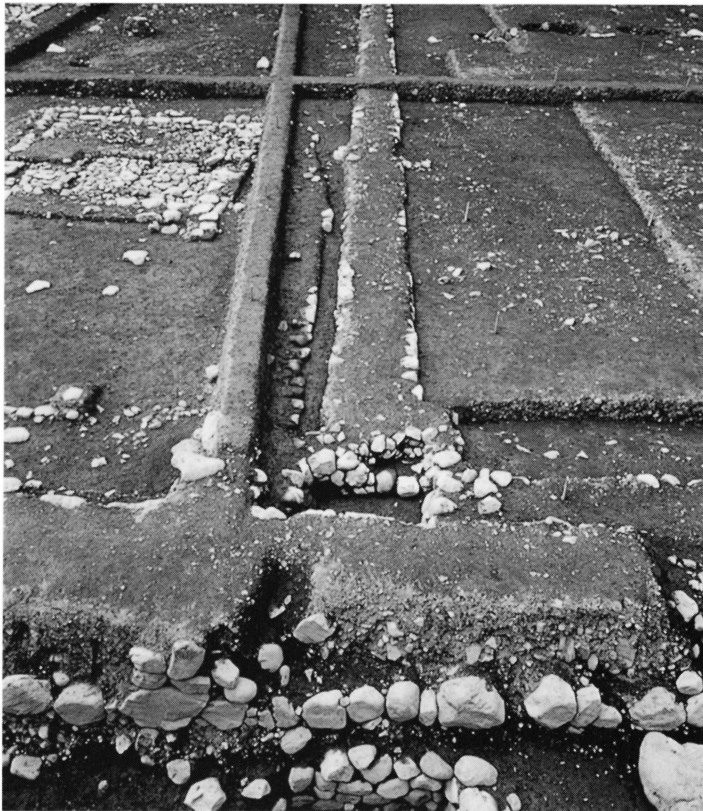
土塁 SA4633
(東から)

SA4633 武家屋敷AとBを区画する小土塁で、総延長約26mを検出した。幅約1m、高さ約0.2mを測る。削平が進んでいるため、石垣が多く抜かれており、基底部分の1石分がかろうじて遺存している状態である。

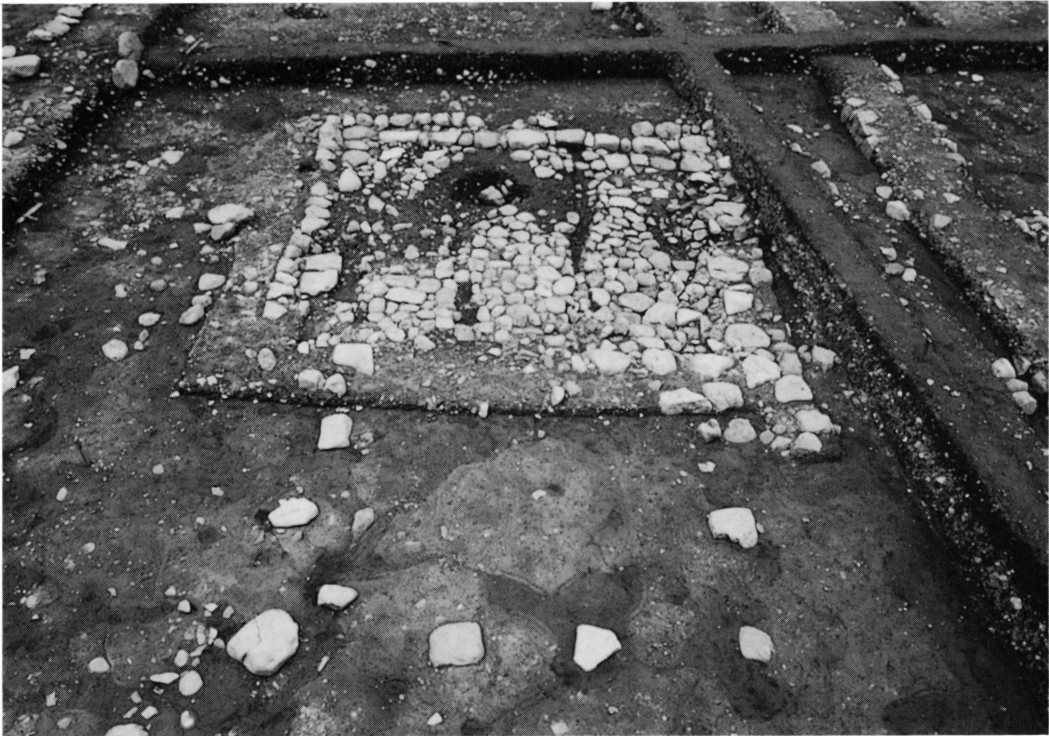
礎石建物 (土蔵) SB4635 (東から)

SB4635 床土下、小砂利を多く含む層より検出された石敷の礎石建物で、いわゆる土蔵と考えられる建物である。棟方向は南北と考えられ、 4.7×4.7 mのほぼ方形の建物である。東側に 2×2.5 間の庇廂が取り付くようである。この土蔵と考えられる建物の方位は、「くの字」に折れ曲がる土塁SA4632の南端部と方位が同じであり、同時期の所産と考えられる。

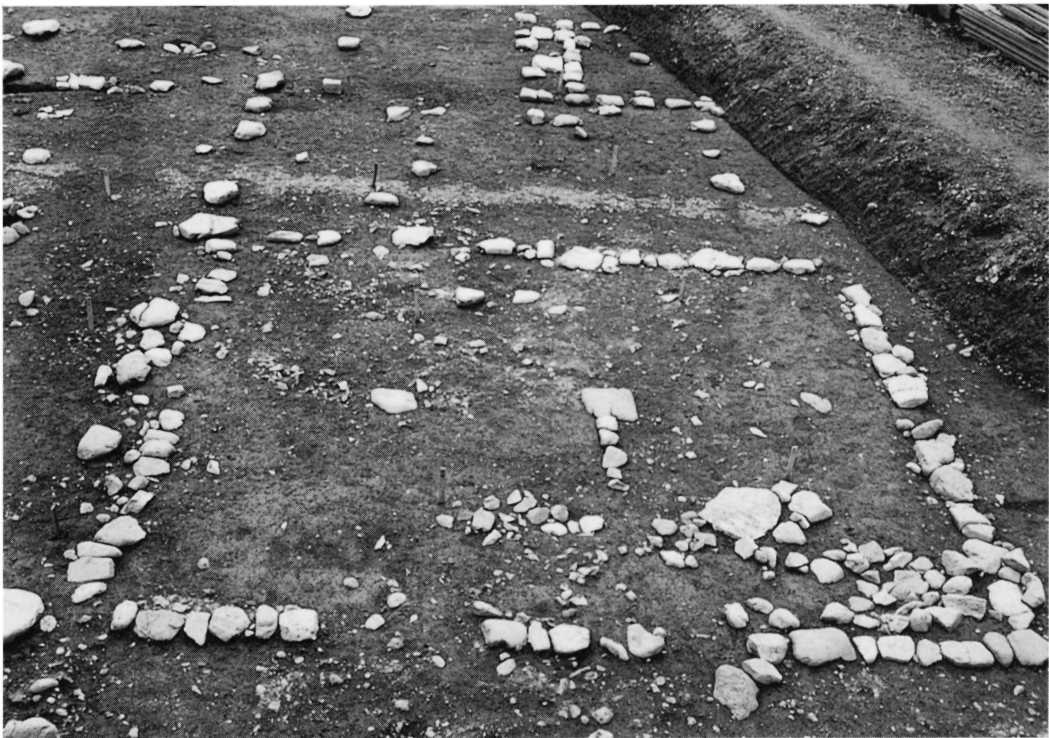
礎石建物 SB4636 (北から)

SB4636 床土下より検出された礎石建物で、次項で述べる礎石建物SB4637が隣接する。棟方向は東西と考えられ、 6.8×7.6 mの規模を有する。これに南側に張り出して、 $3.9 \times$

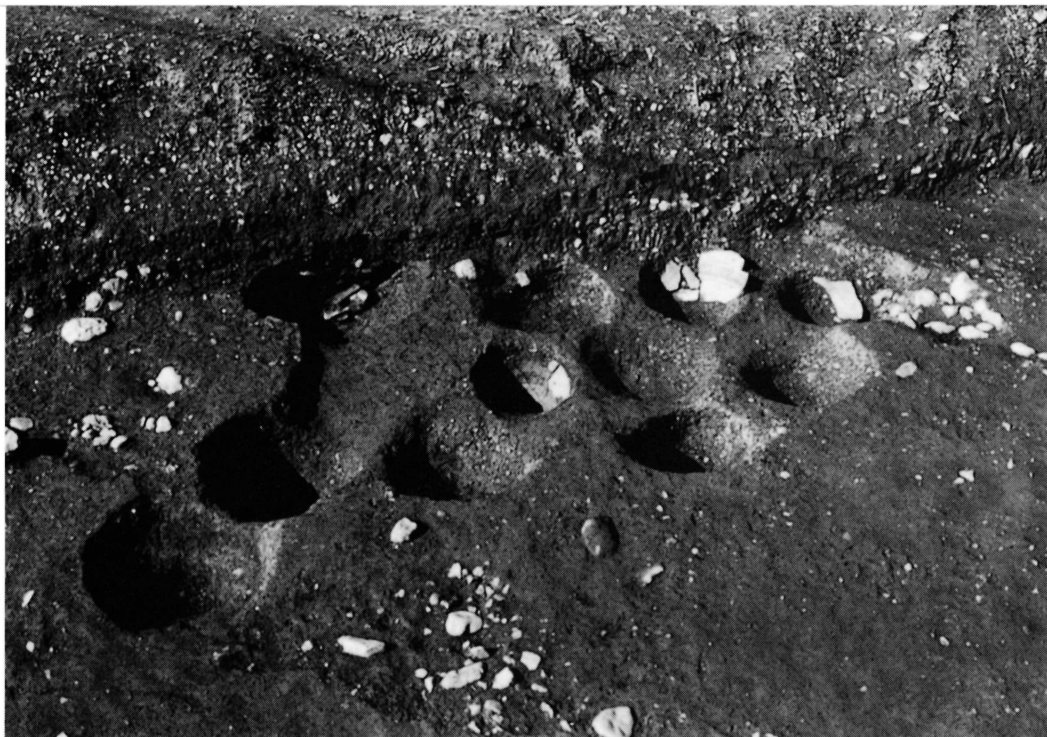
埋壙遺構 SK4672 (東から)

SK4672 武家屋敷B南端において検出された埋甕遺構で、計12基検出された。そのうち3基には甕が据わっており、他は抜き取られたり、攪乱によってピット内に落ち込んでいた。また、これらのピット内に搔き集められていた覆土中から「飛青磁瓶」が出土して注目された。

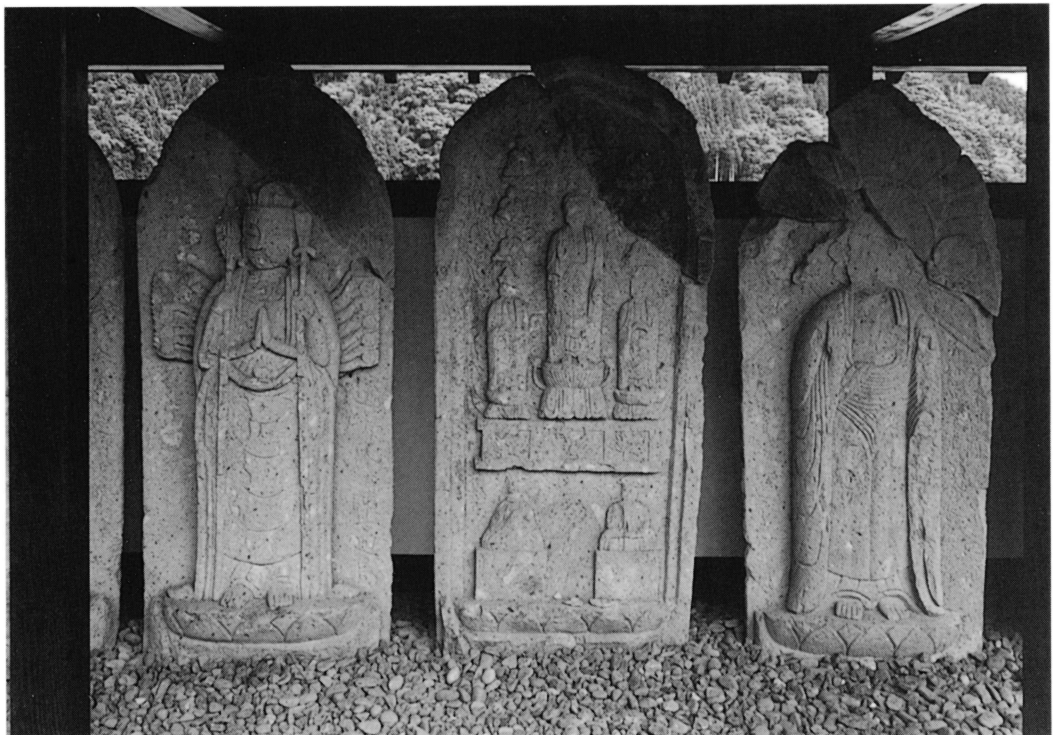
石仏修復状況 (A棟 NO.3~5)

第1としては石仏が倒壊しかかっている、今後にも破損・折損の危険があるものについては、そのままの場所で据え直しを行った。

第2には指定以後の簡易の修復・接合したところから再び剥がれ落ちたもの、あるいは胴体部から半分に分れた状態になっているものや、周辺の精査によって接合可能な破片が見つかったものについては、改めて専用の接着剤を用いて接合・復原することとした。
