一乘谷朝倉氏遺跡

福井県立一乘谷朝倉氏遺跡資料館

2. 第102次発掘調査

平成10年度発掘調査環境整備事業概要 (30)

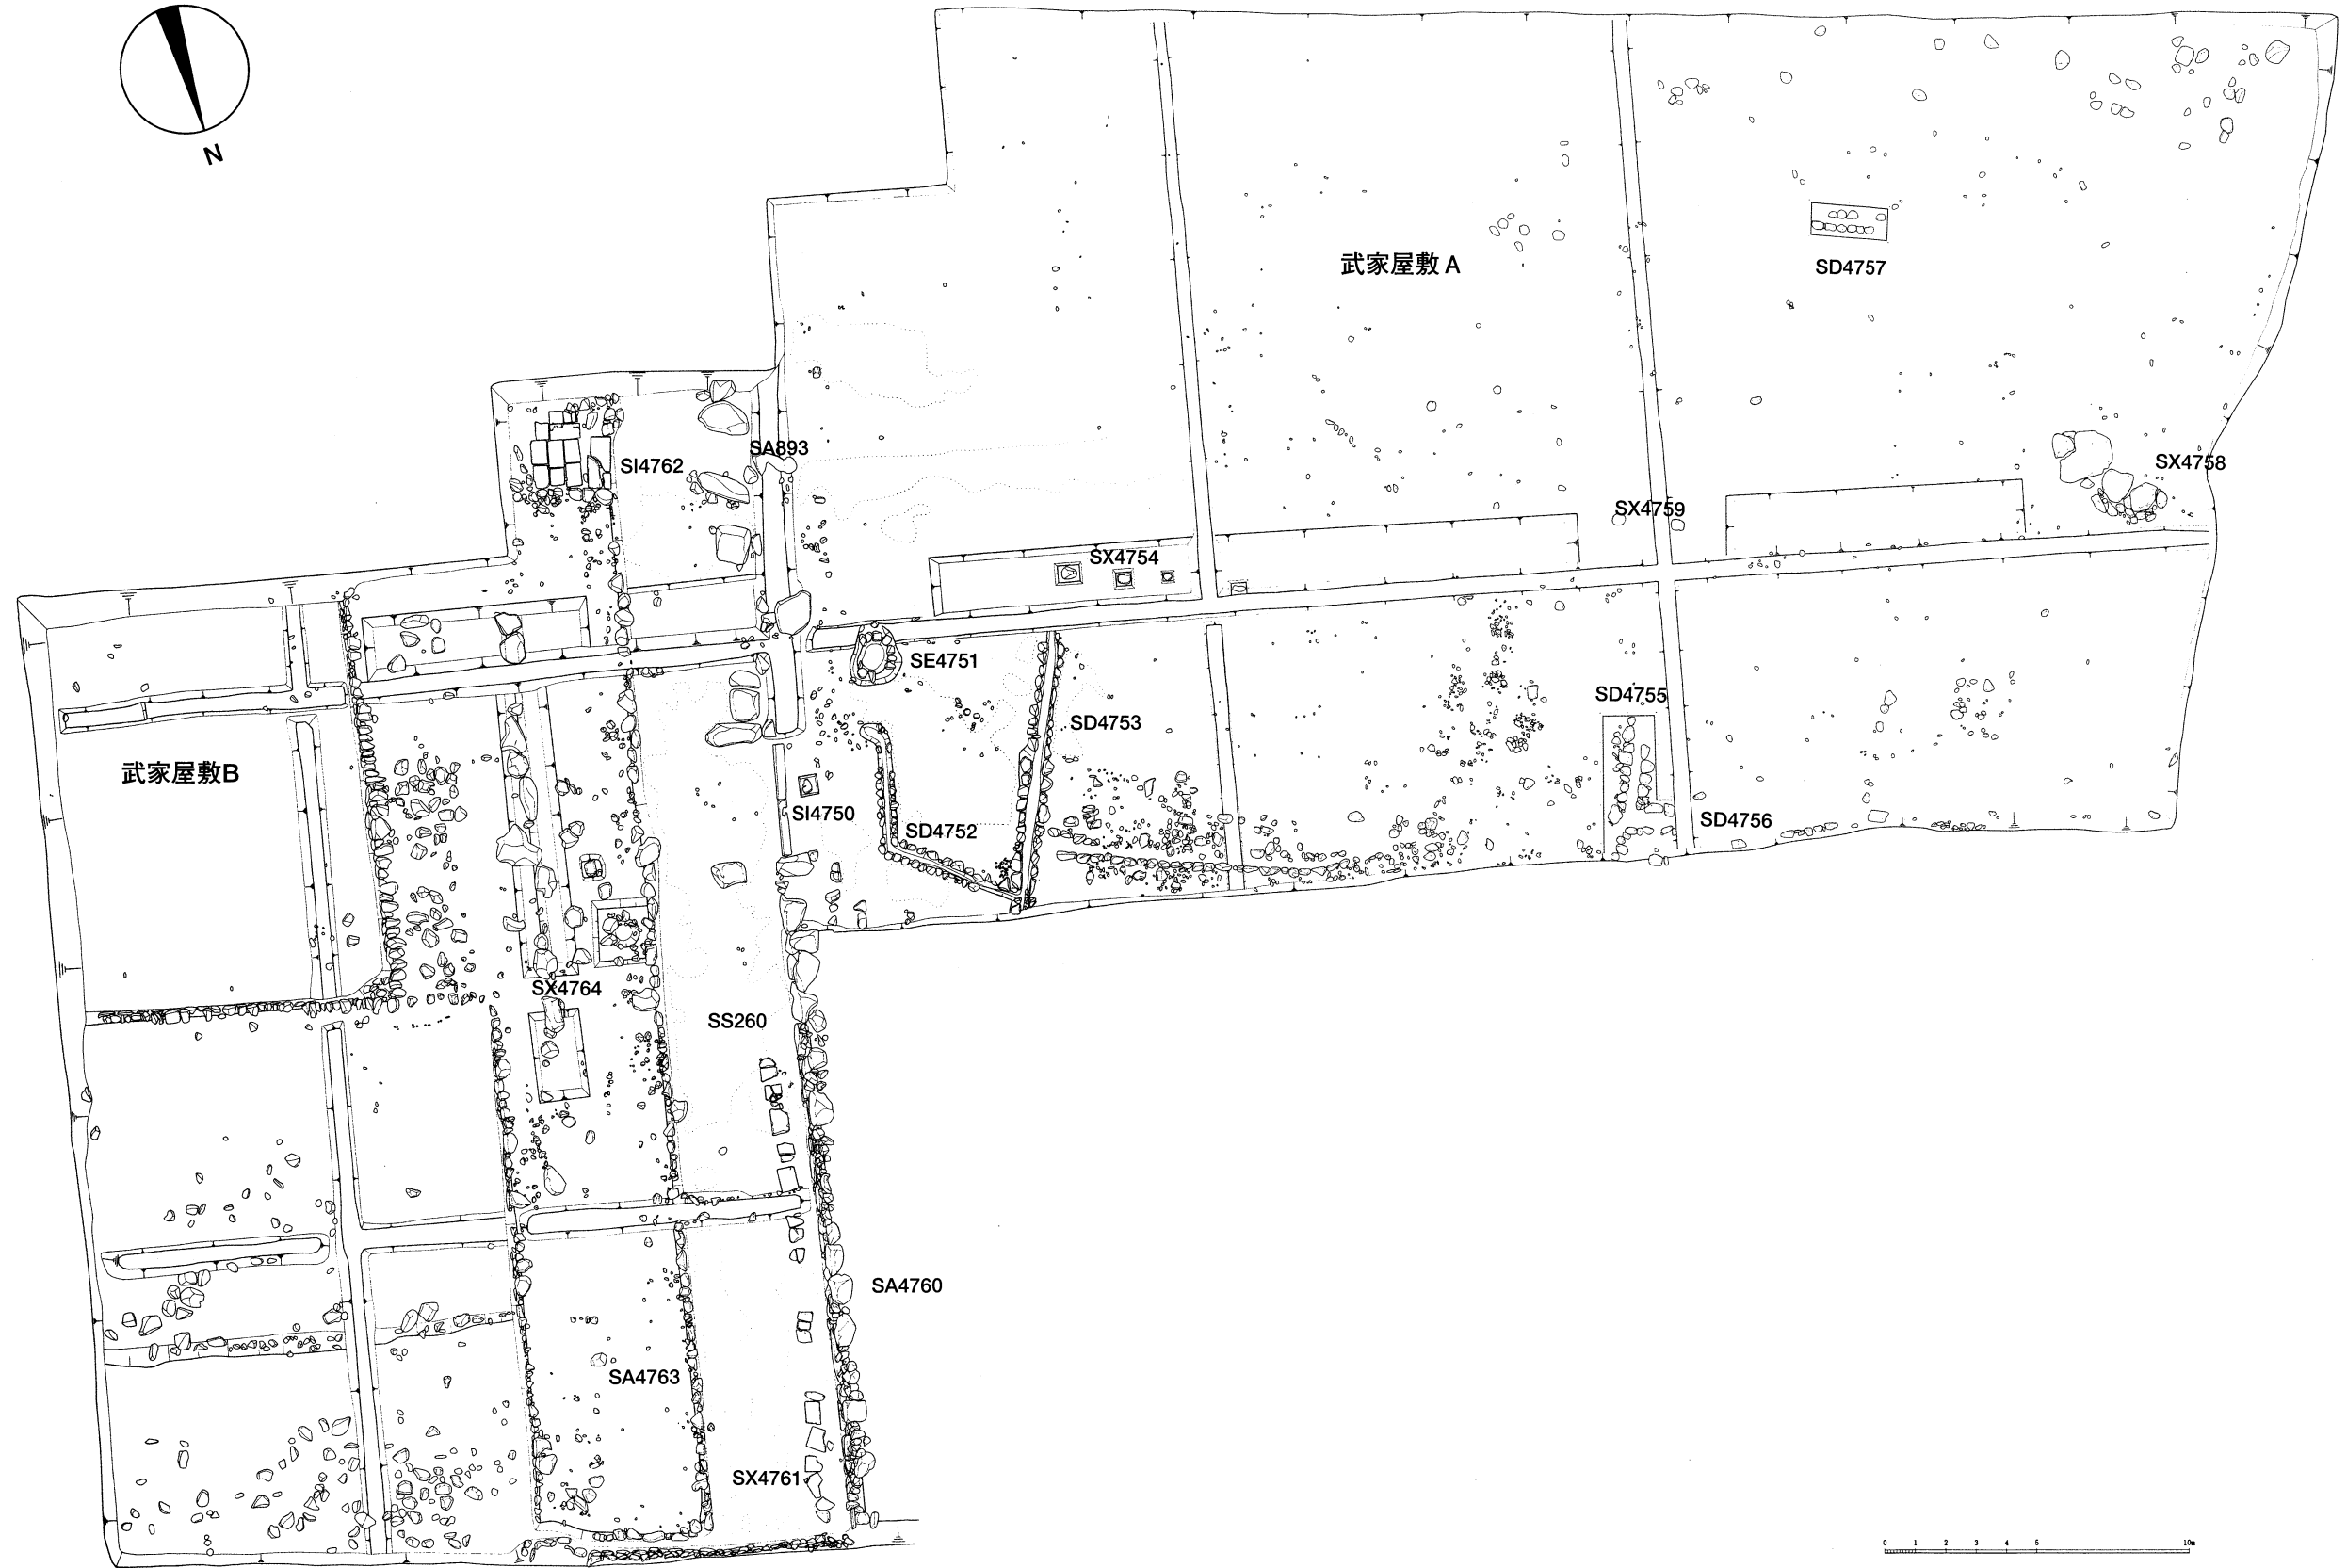
第3図 第102次発掘調査遺構全測図

遺構については南北道路SS260を基準にして、西側に展開する遺構群と東側に展開する遺構群に大きく分類することができる。西側の遺構は大規模な武家屋敷（武家屋敷A）の一部と想定され、調査区内においては建物等が確認できなかったことから、屋敷内においても広場的な空間として用いられていた可能性が高く、建物等は北側に続く調査区域外に存在するものと想定される。東側の遺構については後世の改変が大きかったことから詳細については不明であるものの、検出された土塁および門の性格から武家屋敷（武家屋敷B）であったものと考えられる。

SS260 立体復原地区を縦断する南北道路であり、町割を実施するにあたっての骨格をなす **基準道路** 道路である。立体復原地区北端において西へ約5m矩折になる部分に接続する。延長約38mを検出し、幅は約4mを測る。全面砂利敷きであるが、側溝は認められない。道路を横断するように設定したトレンチによる所見では、道路面は1面のみを確認した。

SA4760 SS260と武家屋敷Aを区画する土塁であり、後述する門SI4750より北側に延びる。延長約22mに渡り検出したが調査区域外へ延びているため、全長については不明である。先に述べたSX4761は本遺構の前面に設置されていた。

SI4750 先に述べたSA893とSA4760に挟まれた幅約3.8mを測る門である。北側の袖石は原位置において確認し得たが、南側の袖石は道路上に倒壊していた。踏石として、幅0.3m・長さ1.8m・高さ0.4mを測る笏谷石製の暗渠2本を逆位にして転用している。本タイプのような門構造は本遺跡において初見のものである。

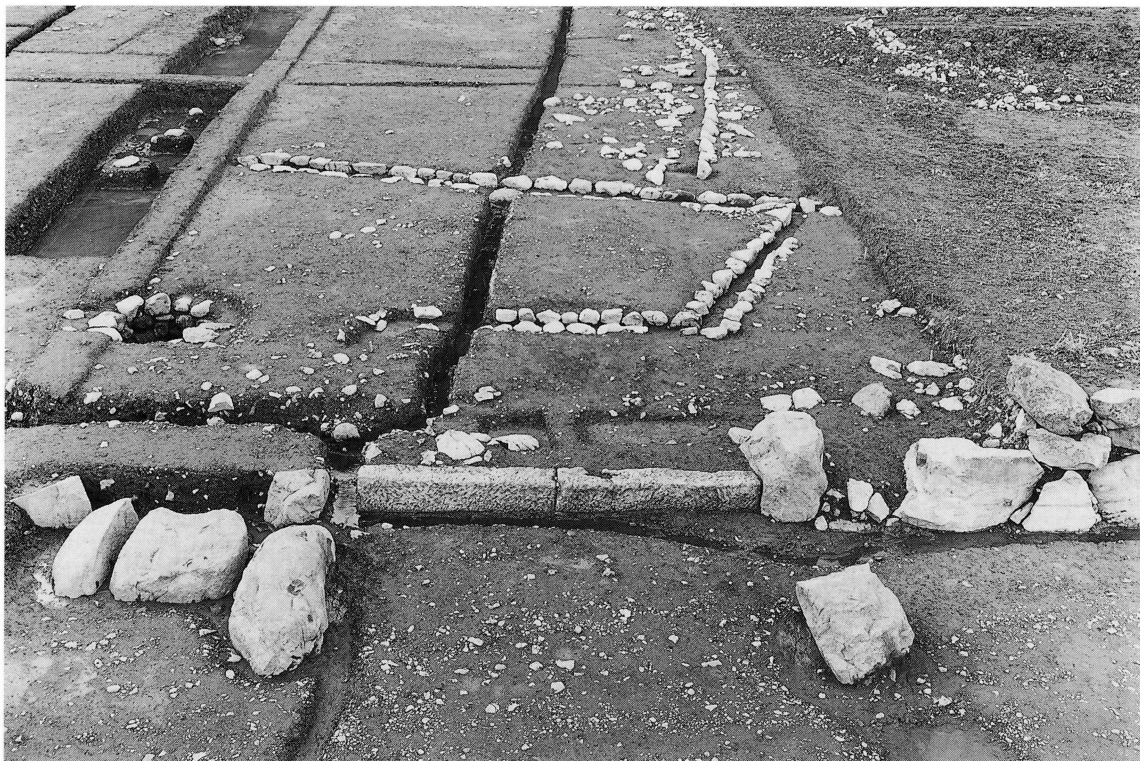
門 SI4750近景（東から）

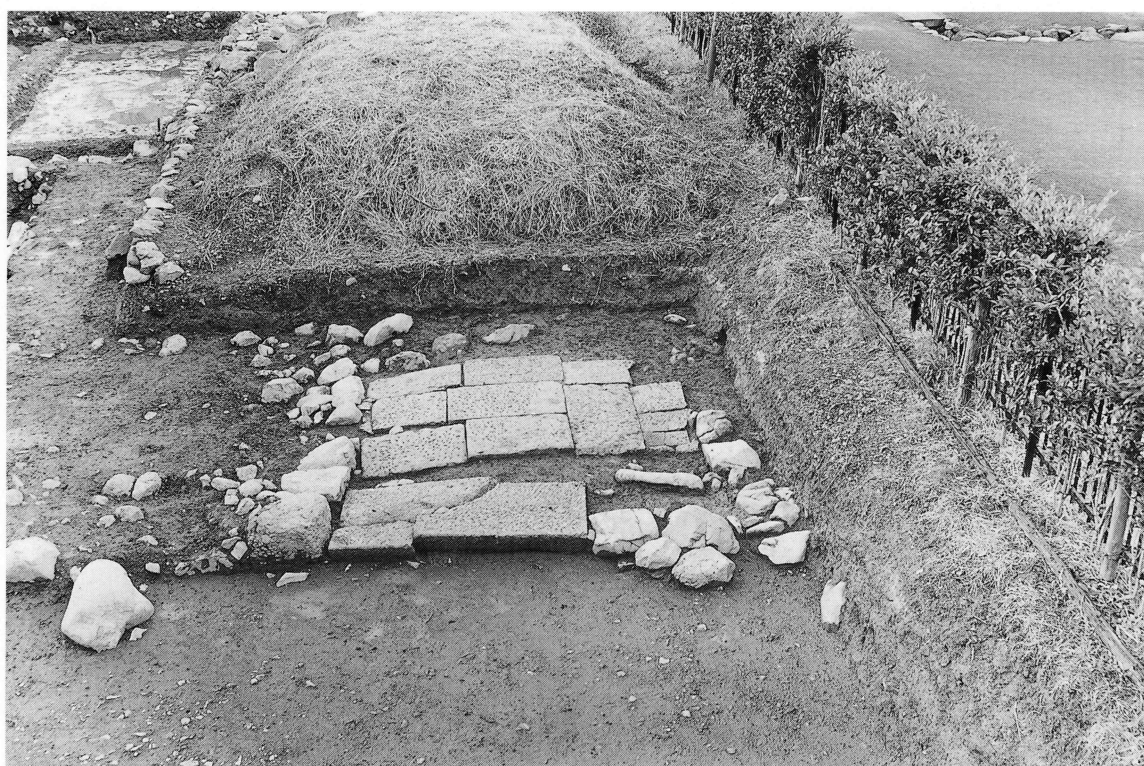
SI4762 東側武家屋敷の門であり、北側はSA4763に接している。笏谷石製の切石11枚を敷き並べた構造を持っており、本遺跡において初めて確認されたタイプの門である（第4図）。

門 SI4762（西から）

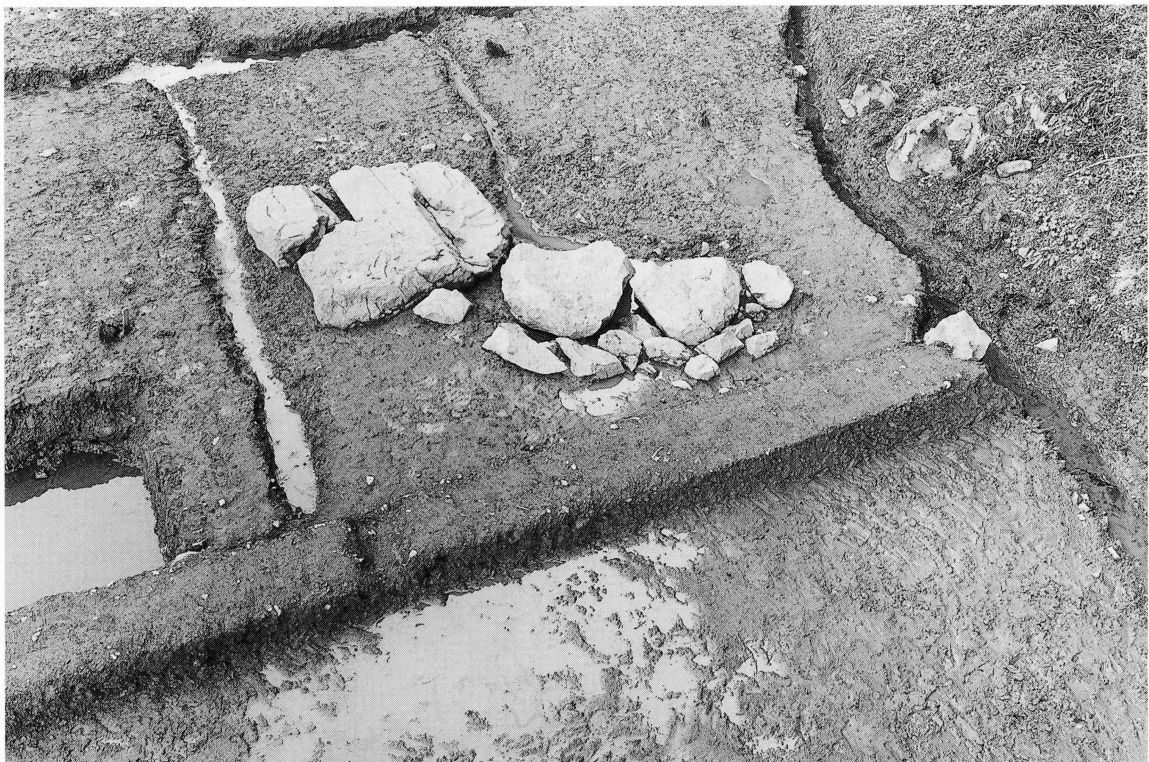
SX4758 倒壊した1～1.8m前後の巨石の周りを人頭大の石が囲むような状態で検出された。その周囲には粒子の細かい白砂が散っていたことから、庭園遺構が存在していた可能性を想定することができる。

石組遺構 SX4758近景（北から）

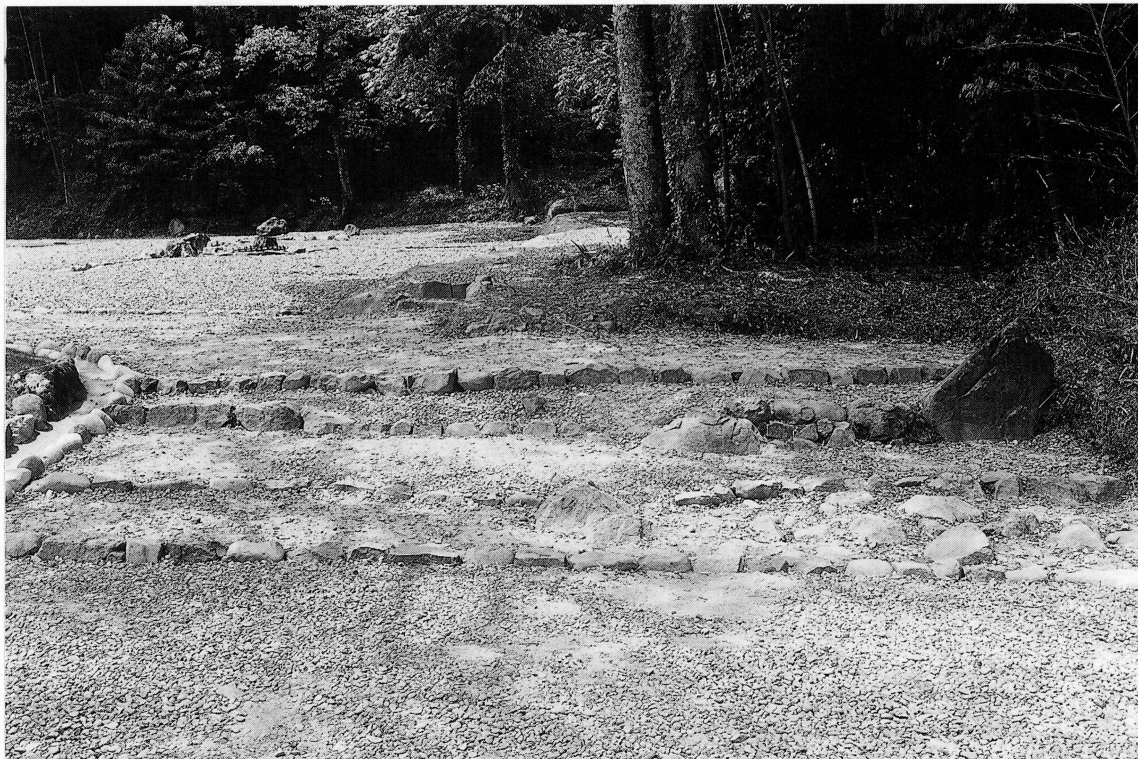
三尊板碑は他の遺構面よりも一段高くなっており、両側にも石垣状に巨石が並んでいることから、そのまま土手状に残して露出展示することとした。しかし、以後に崩落することが予想されるため、表面を突き固めて芝張りを行った。また、三尊の種子を書き込んだ表示石を据え付けた。入口階段は4段の階段として転落した石を補充し、山土舗装による整備を施した。山際南半部分については、石積施設や、溝、砂利敷が見られる他、多数の柱穴が検出されているが、下層遺構でもあり、また明確なまとまりに欠けることから、溝、石積施設などの他は敢えて遺構表示はせず、下層遺構群のゾーンとして区分し芝張り整地とした。この場所も、山際からの浸み出しによる水の溜りやすい場所であることから、南端調査区に並行して暗渠排水のパイプを埋め込んだ。線路側に寄った東半部分については、下城戸へ通じる幅1.8mの見学道路を通し、その脇にはサクラを植栽した。見学道路の東側平地部は自由に憩える緑地空間として位置付け、埋め戻し整地のままとした。入口導入部には北向きに笏谷石を組み合わせた基礎石の説明板を設置した。

西山光照寺跡遺構復元整備工・入口階段（東から）

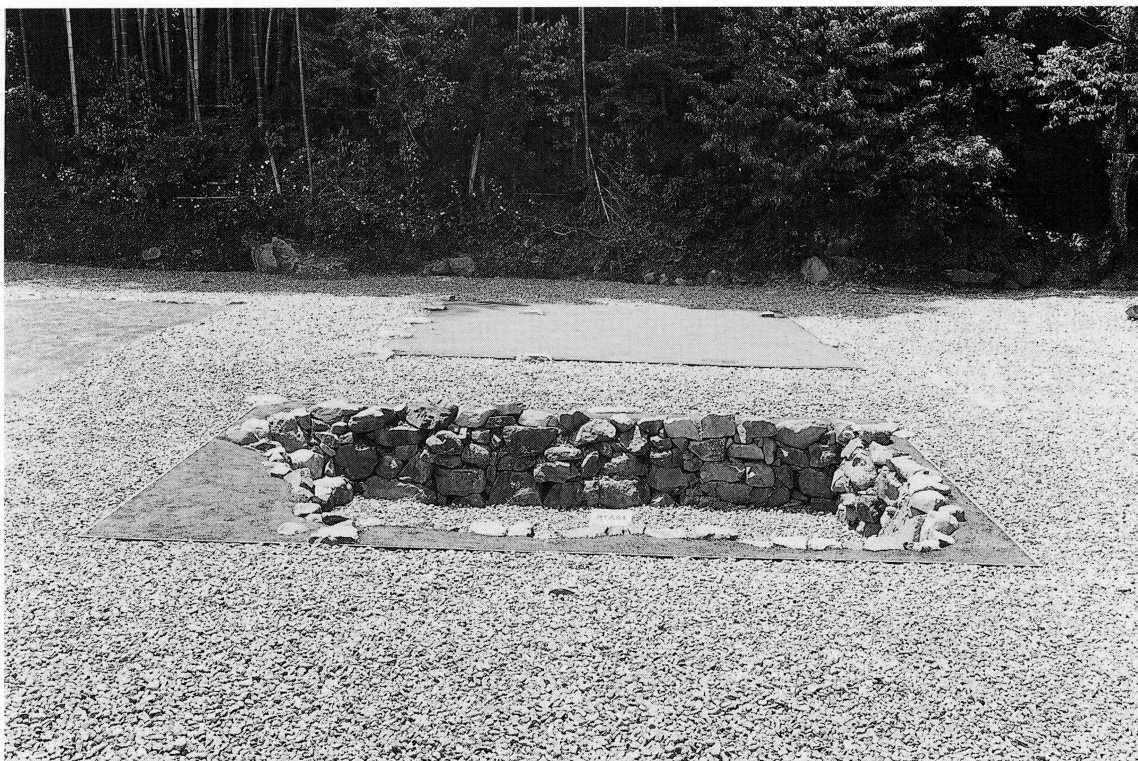
この地区の整備にあたっては、以下の点に留意し基本的なコンセプトを置いた。平成6・7年度の発掘調査の成果から、遺構が比較的良好に検出された区画と、水田耕作やJR九頭竜線の線路敷設工事の土取りによって、大きく削平され遺構の遺存状態が悪い区画とに分離し、それぞれ手法を変えて整備を行なうこと。大型石仏群、池など遺跡全体の調和・統一を図り、バランスを保った整備を行うこと。遺構の遺存度のよい山際部分については、発掘の成果から本堂と見られる礎石建物が1棟分、及び大量の中国製陶磁器や越前焼が出土した地下式倉庫跡の建物を復原表示することとし、厚5cmのレミファルト舗装を施した。地下式倉庫跡は発掘面が深く、段差が大きいので、一部埋め戻し段差を70cmに抑えた。中央には御影石による遺構表示石を据え付けた。北側の礎石建物については、後世に堂守の僧が居住した建物と重なっており、幾分遺構に不明な点があったことから、明確なレミファルト表示によらず、調査成果によって判明した建物範囲を境界ブロックで表示するに止どめた。付設する井戸は、流しに使用された周囲の石敷の補充を行い、天端石は遺存度が良いのでそのまま露出展示とした。また、この礎石建物の南側を流れる溝は、建物を取り囲むように墓地のある谷部分から南北に流れ出て、一旦直角に折れ曲がって、建物に近いところでもう一度曲がって東西に延びている。下層では巨石を配した池庭状の施設になるようであるが、上層の時期に併せて排水溝として遺構復原した。只、東側は残り具合が良くないので無理に延長せず、排水の便を考えて、暗渠とした。配水管にはφ10cmのネトロンパイプを埋め込んだ。この暗渠は、三尊板碑の横で開渠とし、入口階段の排水溝から池に流れ込むようにした。

西山光照寺跡遺構復元整備工・地下式倉庫（東から）
