特別史跡

# 一乘谷朝倉氏遺跡

福井県立一乘谷朝倉氏遺跡資料館

平成11年度発掘調査環境整備事業概報（31）

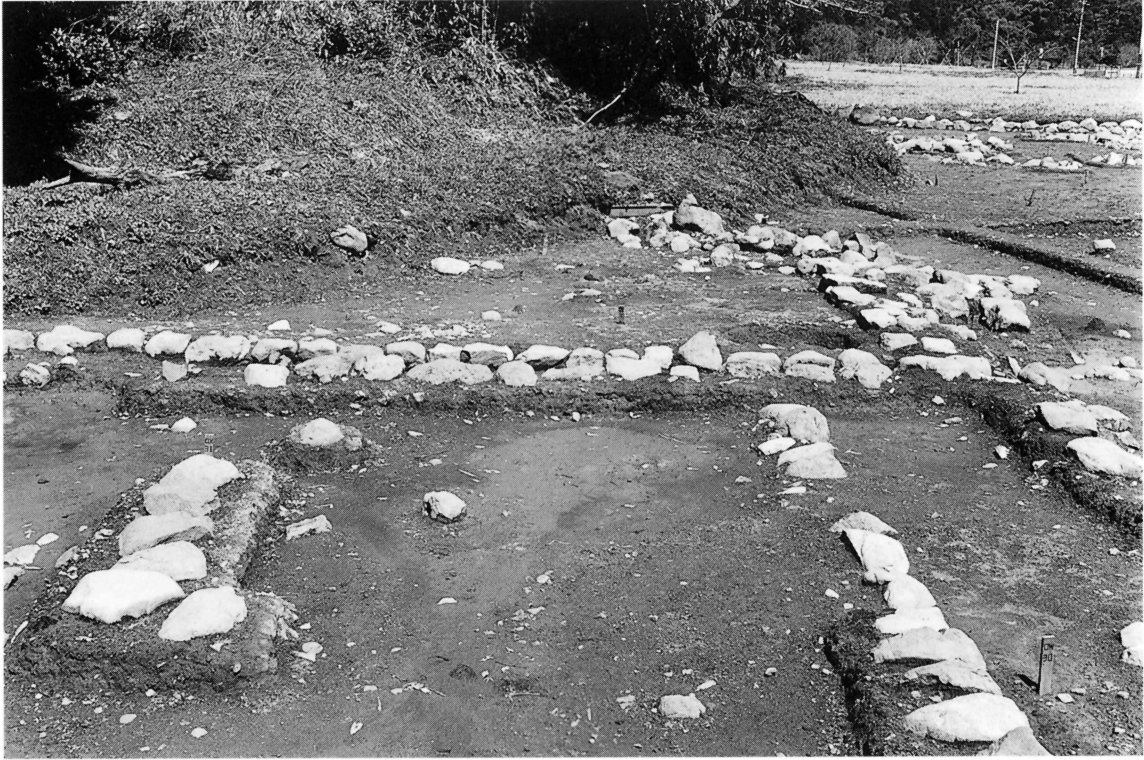
礎石建物SB4790（南から）

SB4790 武家屋敷北半部の礎石建物で、東西溝SD4798の北に位置する。間口9.5m、奥行き18mの敷地に建てられていたものと見られるが、攪乱のため規模を確認できない。礎石列を数個分検出した。この建物の北側に幅0.7mの溝状の石列が走り、山際に接して別の建物があったと考えられる。この建物より甲冑大袖、草摺、兜鍬が出土した（第5、6図）。

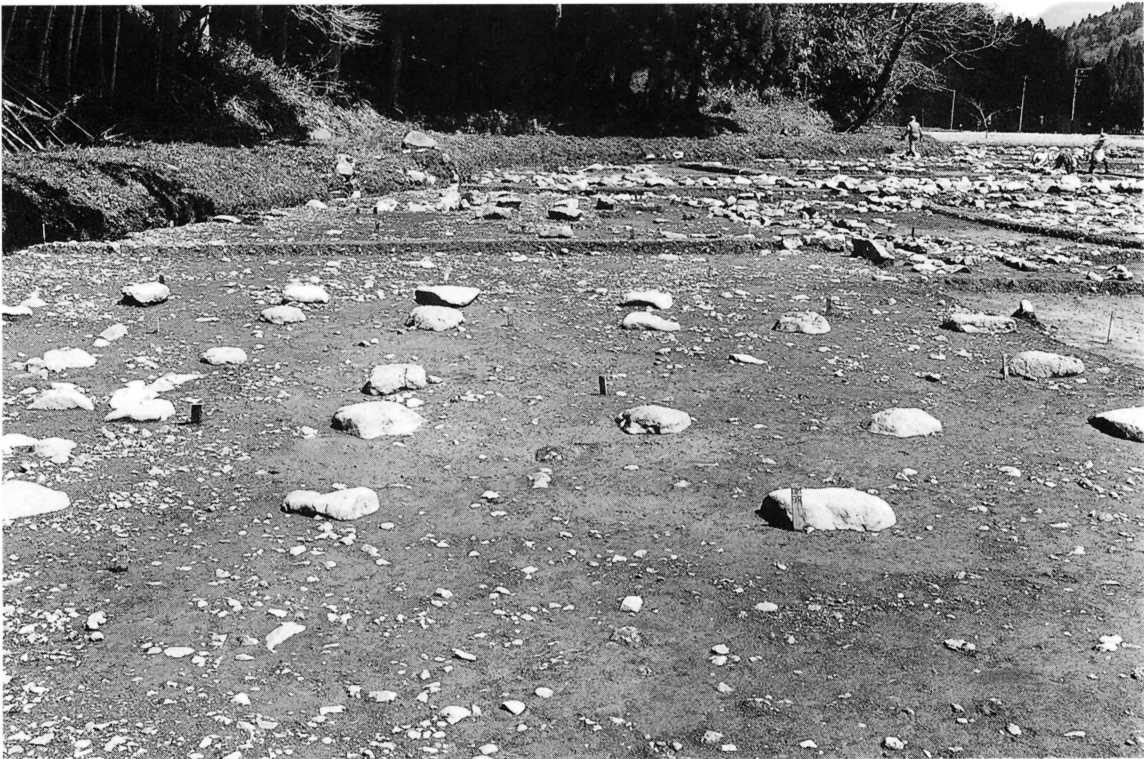
礎石建物SB4786（南から）

**SB4786** この屋敷の南半分の西端部に位置する礎石建物で比較的大振りの礎石が残っている。西側は山際の調査区外に続き未詳だが、東西9.5m、南北6.8mの規模をもつ（第10図）。

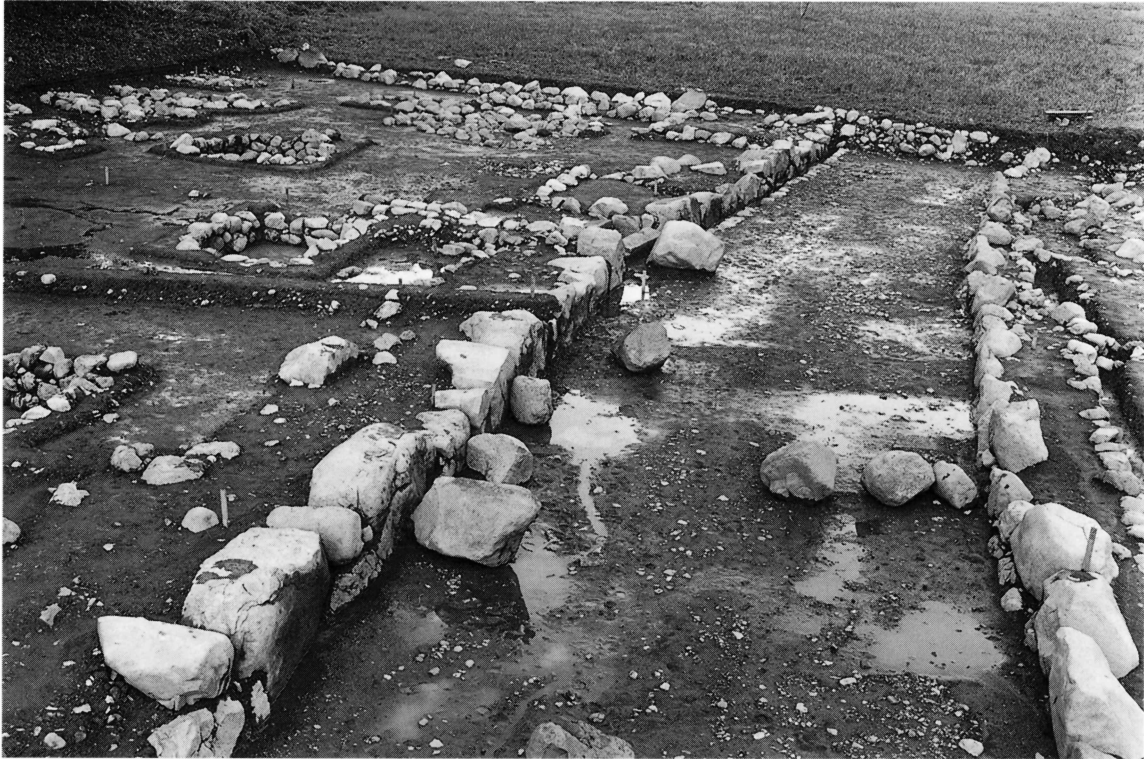
南北道路SS260 (南から)

**SS260** この調査区の中央を南北に走る道路で今年度は昨年度の続き42mほどを検出した。幅は両側の土塁によって規制されているので不定で3.7～5mである。門SI4816の前面で昨年度検出したものと同様にシャクダニ石の板石を一定間隔で敷き並べたものが出土している。

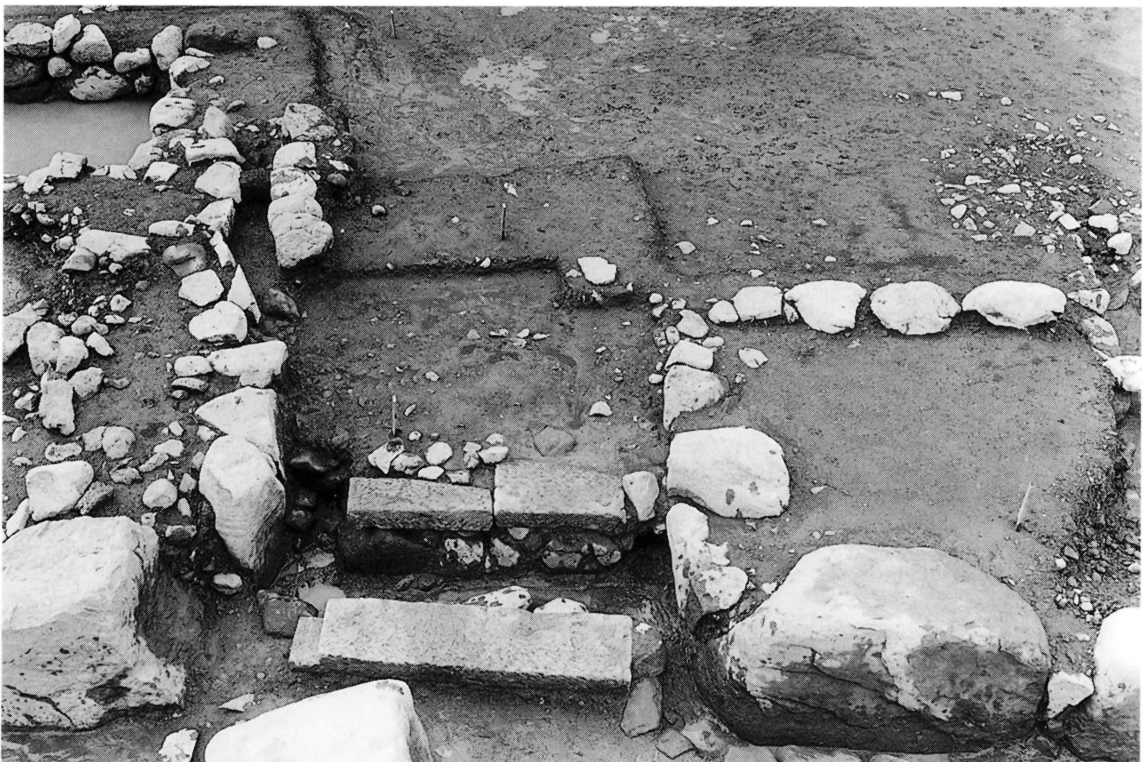
門SI4817 (東から)

**SI4816・4817** いずれも武家屋敷Ⅰの北にあり南北幹線道路SS260に開く門である。今回の調査で特に注意される重要な遺構で、門に接する部分の土塁の下部構造が検出された。SI4816は幅2.7mで北側には1.8×1.4mの巨大な袖石が仰向けに倒れていた。蹴上石の内側約1mのところには2個の門礎石を検出した。その心々間の距離は2.3mである。北側の礎石には框の木組の痕跡が残っている。門の両側は土塁幅が4.5mと3.5mに広がり、袖塀が設けられていたものとみられ、その北側には幅0.7mの小土塁SA4785が取り付けられている。SI4817は幅1.8mと小型だが、やはり両側の土塁の幅が広がっており、袖塀が設けられていたものとみられる。シャクダニ石踏み石3個が2段に残っており、またその間を排水溝が流れる構造となっている（第4、7図）。
