特別史跡

# 一乗谷朝倉氏遺跡 32

平成 12 年度発掘調査・環境整備事業概報

福井県立一乗谷朝倉氏遺跡資料館

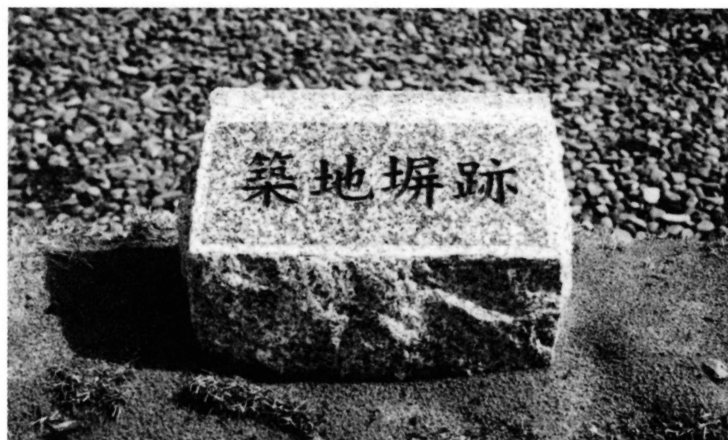
門跡や土塁跡、道路跡などを表示するため、ミカゲ石（35×30×20cm）の遺構表示石を5個設置した。天端を本磨きし、文字を陰刻した。

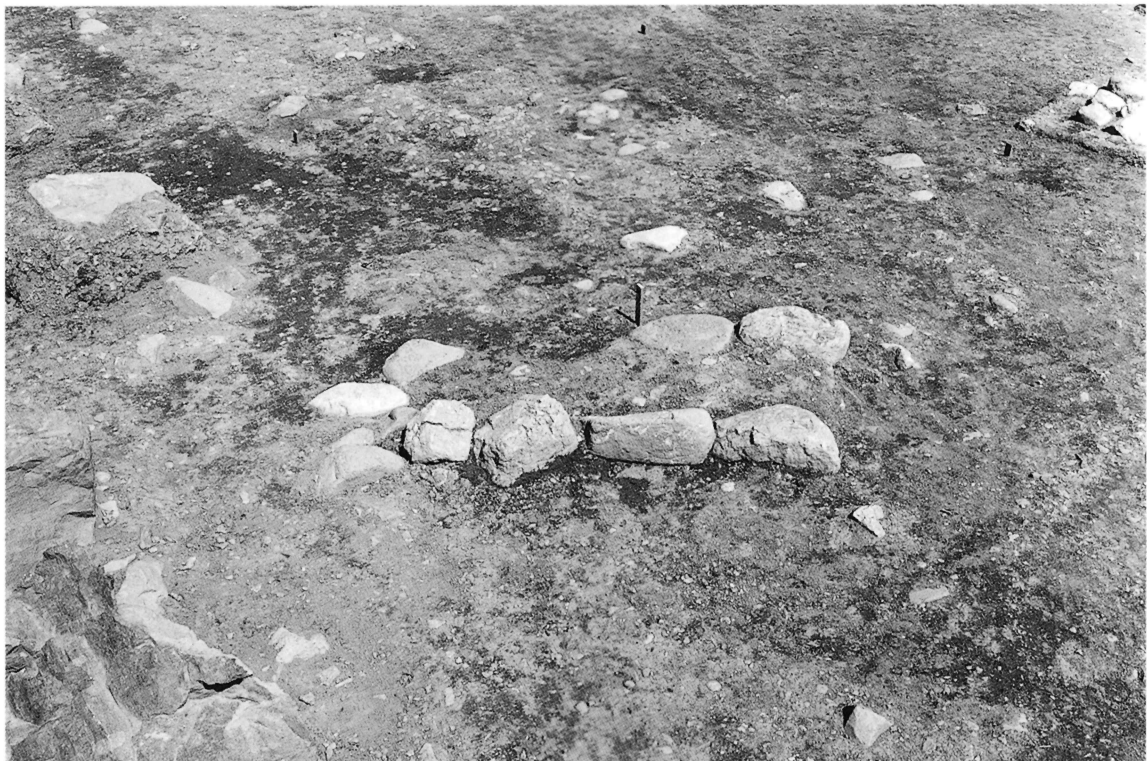
SA4960近景（南から）

**SA4960** SX4959南側で検出された土塁石垣である。大部分が破損しており、延長1.8mのみ検出が検出され、幅1.1mを測る。下層遺構の土塁と考えられるが、先に述べたSA4952より主軸を45度東へ大きく振っている。SI4953との位置的關係等からも上層遺構との関係が想定しにくく、性格等については不明である。

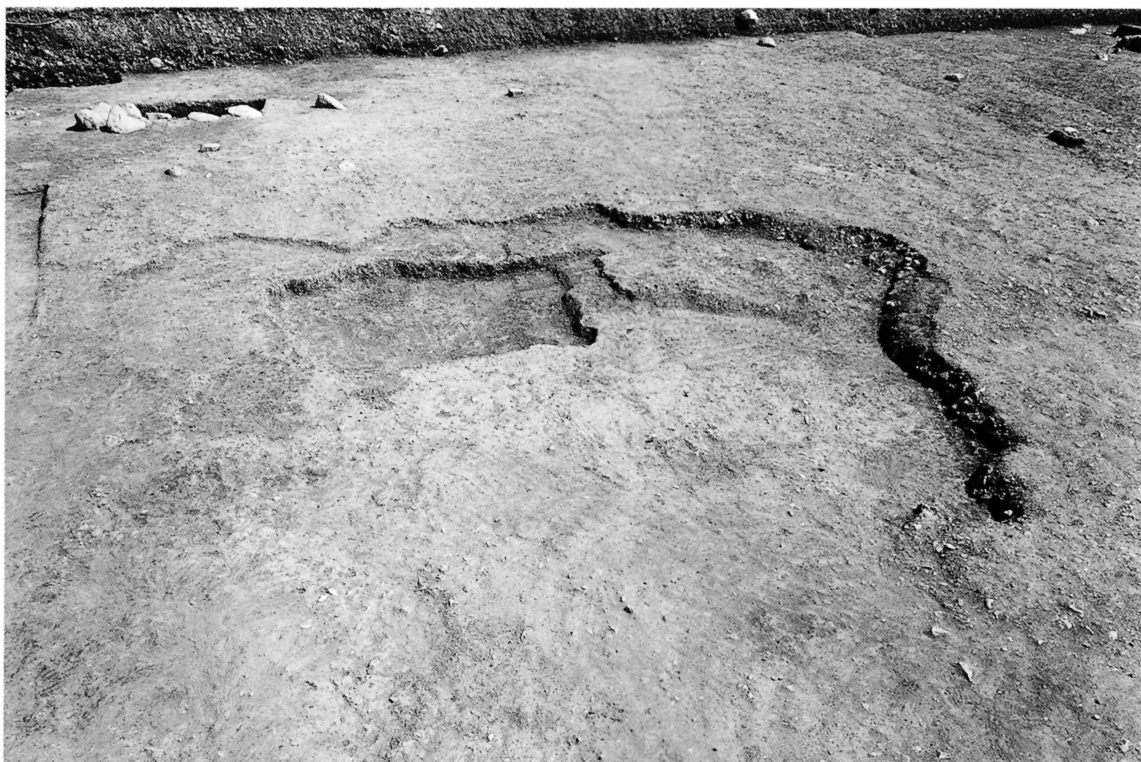
SK4967近景（南から）

**SK4967** 調査区内北側において検出された、不整形を呈する廃棄土壌である。長軸11.0mを測り、短軸については西側が削平のため不明であるが約7.0mを測るものと考えられる。深さは深いところで約0.6mを測る。本土壌内からは炭化物とともに多量のカワラケおよび、少量の陶磁器が廃棄された状態で検出されており、火事場整理に伴う遺構と想定することも可能である。

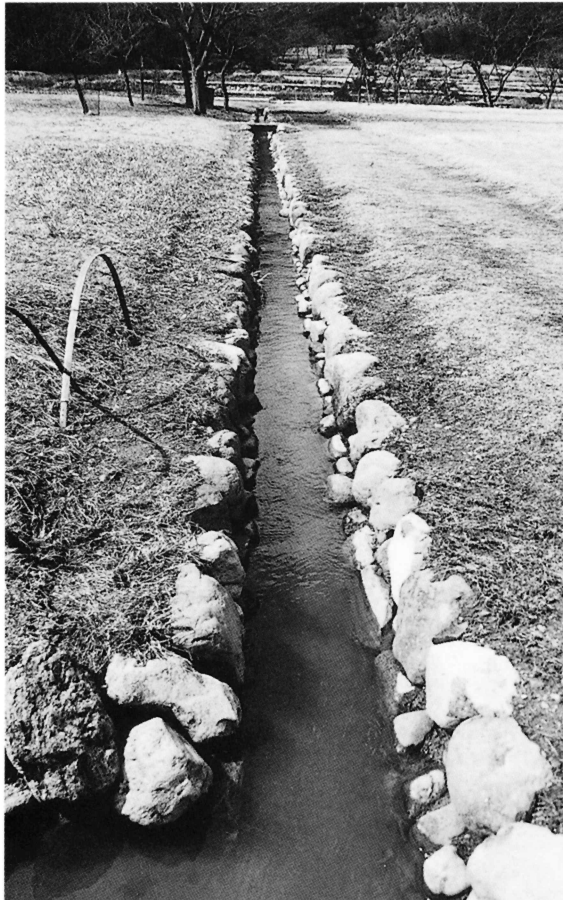
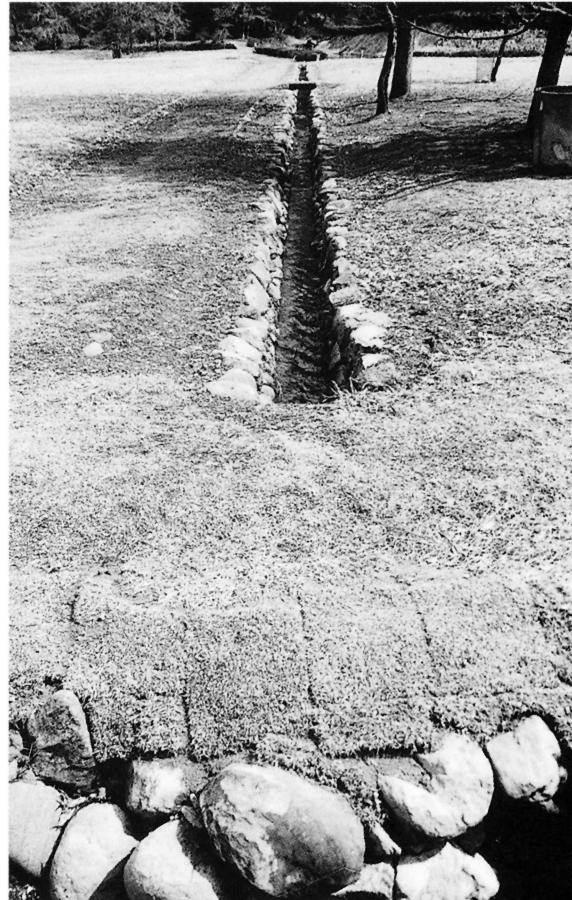
館前排水路整備状況（東から）

同（西から）

義景館前の芝生広場の中ほどを縦断する東西方向の排水路（幅40cm、深さ20～25cm、延長54m）があったが、不時の大雨の出水などには排水機能が十分でなく、排水が容易に行われるよう溝の流水断面を大きくする必要があった。この溝は芝生広場を横切っており、溝に転落した場合の安全度や容易に踏み越えられるほどの幅を考慮して、溝の上端の幅は50cm、深さも50cmとした。

溝側石には史跡景観に配慮して、発掘調査で出土した自然石を使い野面空積みとした。崩落しないように裏込めにモルタルを用いて固定したが、上面には掘削土を埋め戻して被覆しモルタルが見えないようにした。
