一乘谷朝倉氏遺跡34

平成14年度発掘調査・環境整備事業概報

福井県立一乘谷朝倉氏遺跡資料館

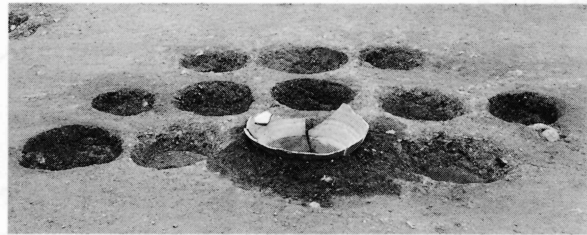
挿図1 SK5100近景(東から)

SK5100 越前焼の大甕を埋設した甕ピットである。測量時には6基のみが検出されていたが、その後の精査により6基増え、合計12基が確認された。そのうちの1基には甕が埋設された状態であった。本遺構は焼土に覆われており、検出時の所見によれば下層遺構に伴うものと考えられる。

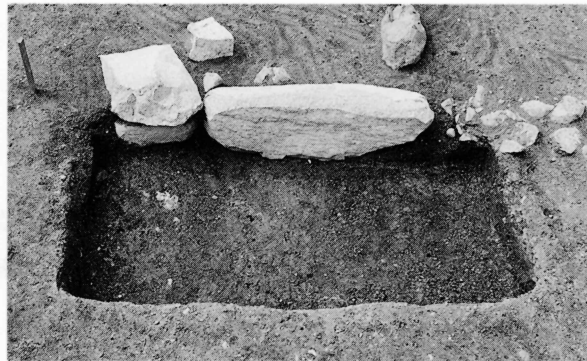
挿図2 SX5112近景(北から)

SX5112 本区画の東端において検出された石列であり、2石分の延長1.6mのみを確認したにすぎない。

SX5113 SX5112の西7.5m付近より、延長7.1mにわたって検出した石列であるが、多くが倒壊した状態であり、原位置を保っているものは4石のみであった。検出時の所見および方角などから、もともとはSX5112と同一の石列であった可能性が高いものである。

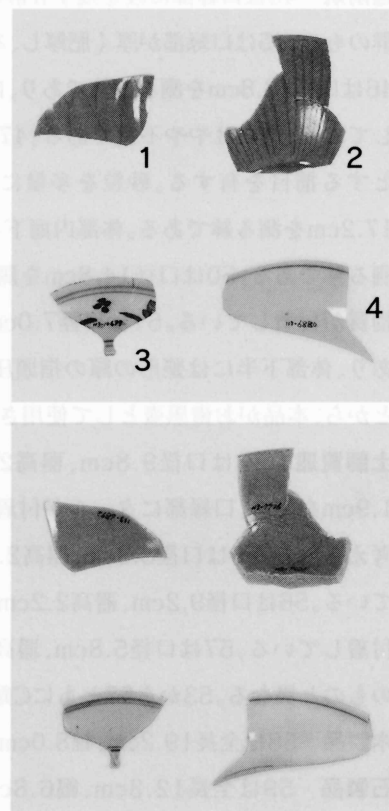
挿図3 SE5139出土遺物

中国製陶磁器 69は抉り高台の白磁皿底部である。底部内面には重ね焼きに際して生じた高台痕が4ヶ所認められる。胎土は緻密であるものの橙色を呈した、やや軟質のものであり、釉は濁った白色を呈し、黒色粒及び貫入を多く含む。華南系の白磁である。70は口径11.6cmを測る白磁皿である。口唇部が波状を呈する菊皿と呼ばれるものであり、胎土、釉ともに良好である。挿図3-1、2は青磁碗である。1は体部外面に鎬蓮弁文を有し、2は線描蓮弁文を有する。1のタイプは本遺跡では古相に属するものである。71は口径12.6cm、器高2.3cmを測る染付碗であり、体部外面には唐草文を描くC群のものである。72は口径9.4cmを測る染付皿であるが、体部内面に鎬文を有する。挿図3-3、4は染付皿であり、E群に分類される。

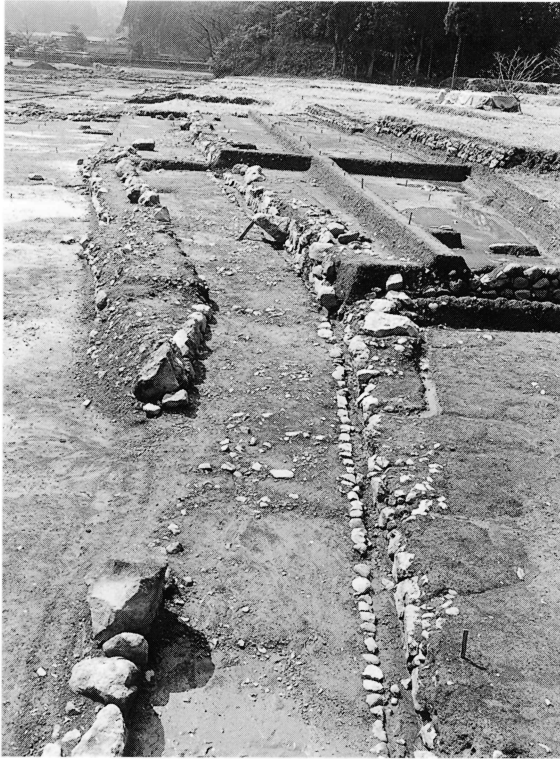
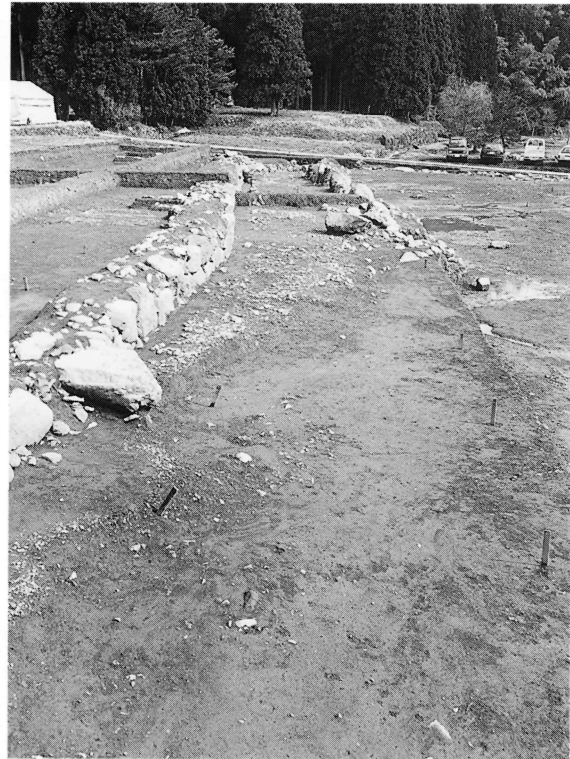
SS2952全景(北から)

SS2952全景(南から)

SS2952 延長約68.0mにわたり検出された南北道路であり、南端では先に述べたSS5090と、北端では次に述べるSS5092とそれぞれ直角に接続する。第52次発掘調査において検出された南北道路SS2952とは、現有の農道を挟んで対峙するため、本来は一本の道路であったことが確認された。道路の線形はSS5090との接続点から北へ24.0mの地点において西へ10度、51.0mの地点では東へ13度屈曲している。道路西側中ほどには区画2への正門であるSI5135が開いており、排水用の側溝SD5128は本地点より北へ向かって流れ出ている。道路幅員は、南側では後世の削平により不明であるものの、北側では2.0mを測り、もっとも広いSI5135前では2.8mを測る。路面は全面砂利敷である。道路縦断面を見ると、SI5135前の標高50.88mを最高地点とし、これより南北両方向ともに標高を減じている。南方向へは緩い勾配でありSS5090との接続地点で標高50.36m、北方向へはやや強い勾配を持ちSS5092との接続地点では標高49.36mを測る。

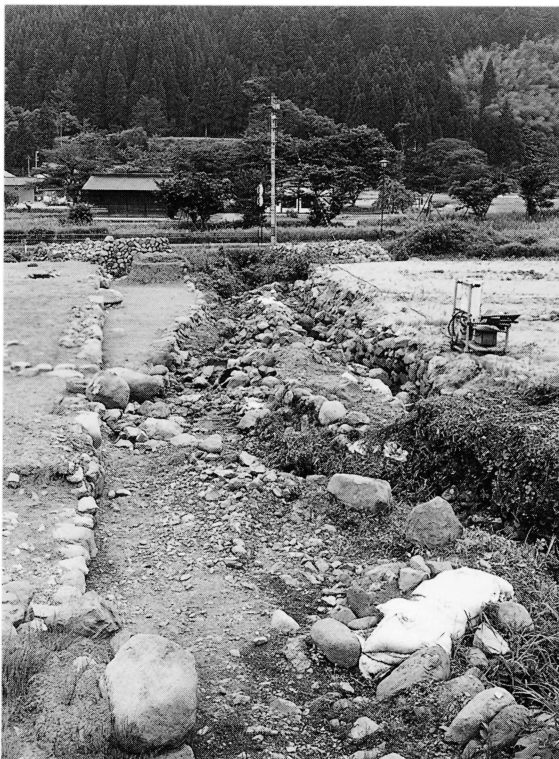
SS5090全景(西から)

SS5090 八地谷川に沿って延長約40.0mにわたり検出された東西道路であり、全面砂利敷である。本道路の西端では標高50.71m、東端では48.83mを測ることから、東に向かって緩く傾斜していることが理解される。幅員については南側が八地谷川により削平を受けているため不明であるが、昨年度の調査により検出したSD5073との位置関係から、約3.0m前後を測るものと想定される。本道路の東端には、町並み立体復原地区より延びる南北道路SS260との交差点が存在するはずであるが、一乗谷川の氾濫により削平を受けており把握するには至らなかった。

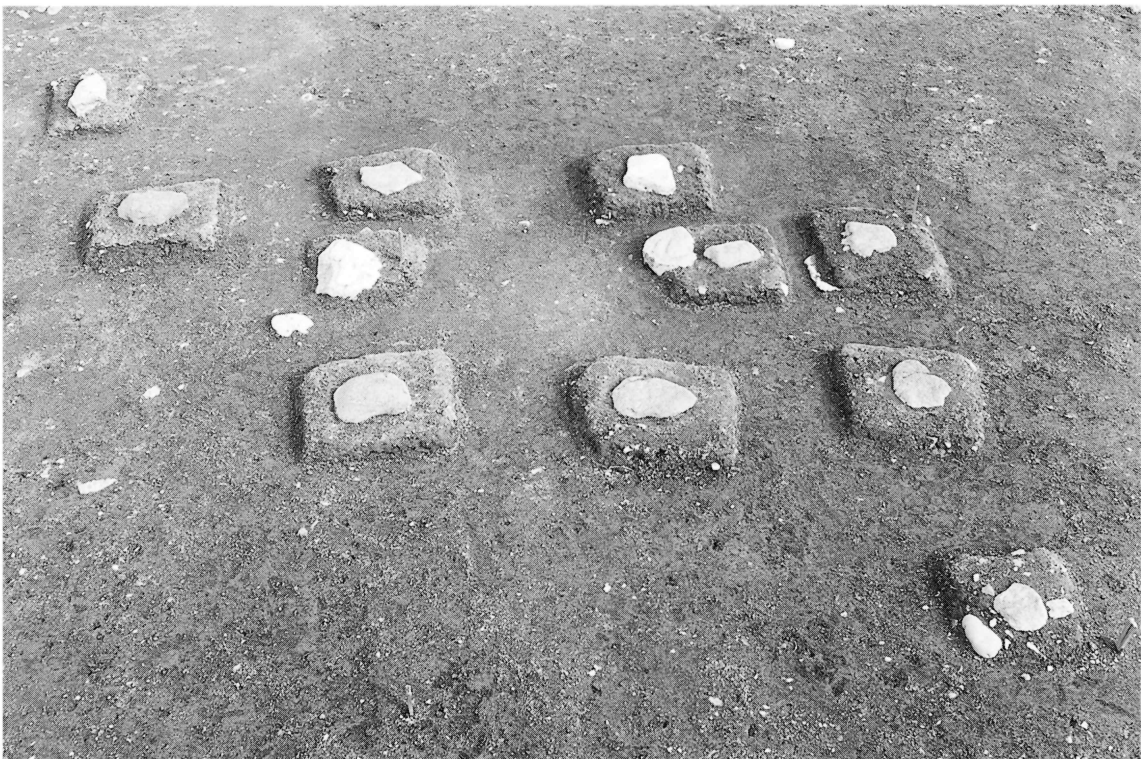
SB5118近景(西から)

SB5118 区画のほぼ中央で確認した建物である。今回の発掘調査により検出された礎石建物の中で最も遺存状態が良好であるが、全体的な規模や形状については不明である。東西3.5m、南北2.9mを確認した。

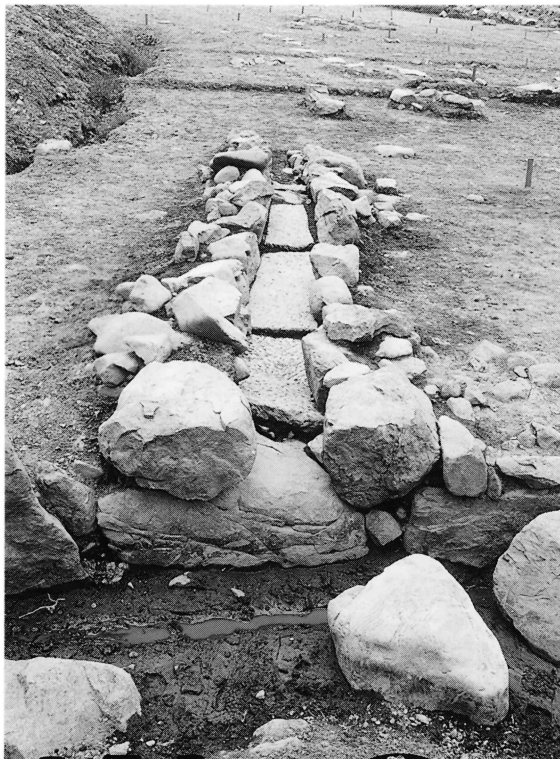
SD5096近景(北から)

SD5096 SA5095に接続する延長4.5m、幅0.25から0.3mを測る南北方向の溝である。溝の周囲には石材が倒壊した状態で検出されたが、基底部の石列を原位置で検出することができた。溝底部には笏谷石製の板石を敷いていることが確認された。
