特別史跡

一乗谷朝倉氏遺跡35

平成15年度発掘調査・環境整備事業概報

福井県立一乗谷朝倉氏遺跡資料館

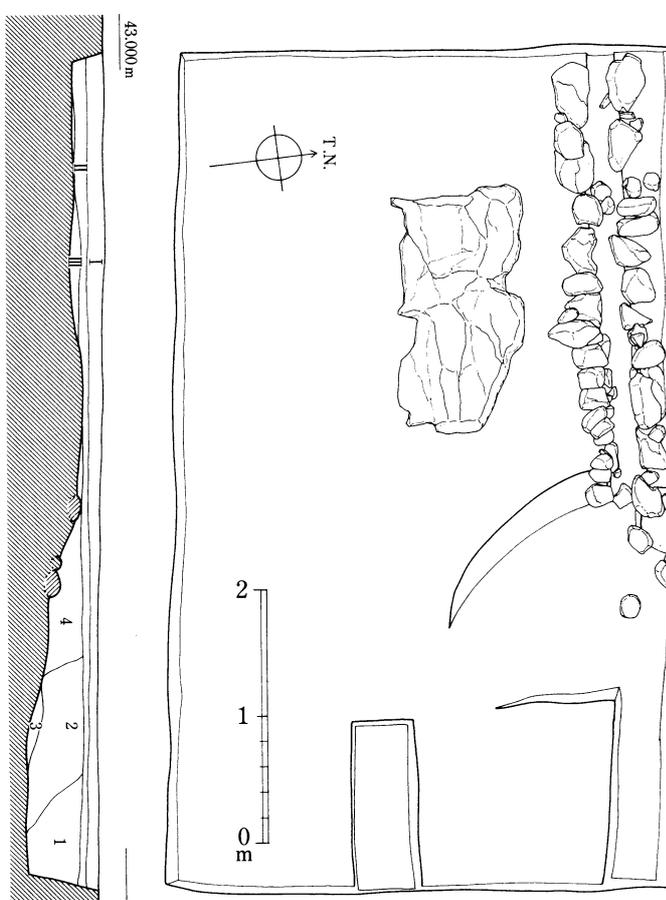
第10図 第117次発掘調査遺構平面・断面図（縮尺1/60）

I層 暗灰褐色粘質土 II層 暗燈褐色粘質土 III層 暗茶褐色粘質土
1層 暗黄褐色粘質土（攪乱） 3層 暗茶褐色粘質土

遺構は現地表下約20～30cmの耕作土直下で検出した。検出遺構には、石組溝およびこれを切る土坑がある。

石組溝は、調査区北辺にはほぼ平行し、東西方向に配置されており、溝幅は20cmを計る。20～40cmの河原石を2石程度積上げ、溝底の石敷きはない。溝内の覆土は、暗灰色粘質土であった。また、石組溝の東端は、炭化物と焼土粒をやや多く混入する暗茶褐色粘質土を覆土とする土坑により切られている。

畑地では以前には水田耕作を行っていたため、水田基盤中に含まれた小礫の可能性が高い。なお、石組溝に南接して巨石が見られるが、耕作に支障があったため埋められたものであり、原位置を保っていない。
