一乘谷朝倉氏遺跡38

平成19年度発掘調査・環境整備事業概報

福井県立一乘谷朝倉氏遺跡資料館

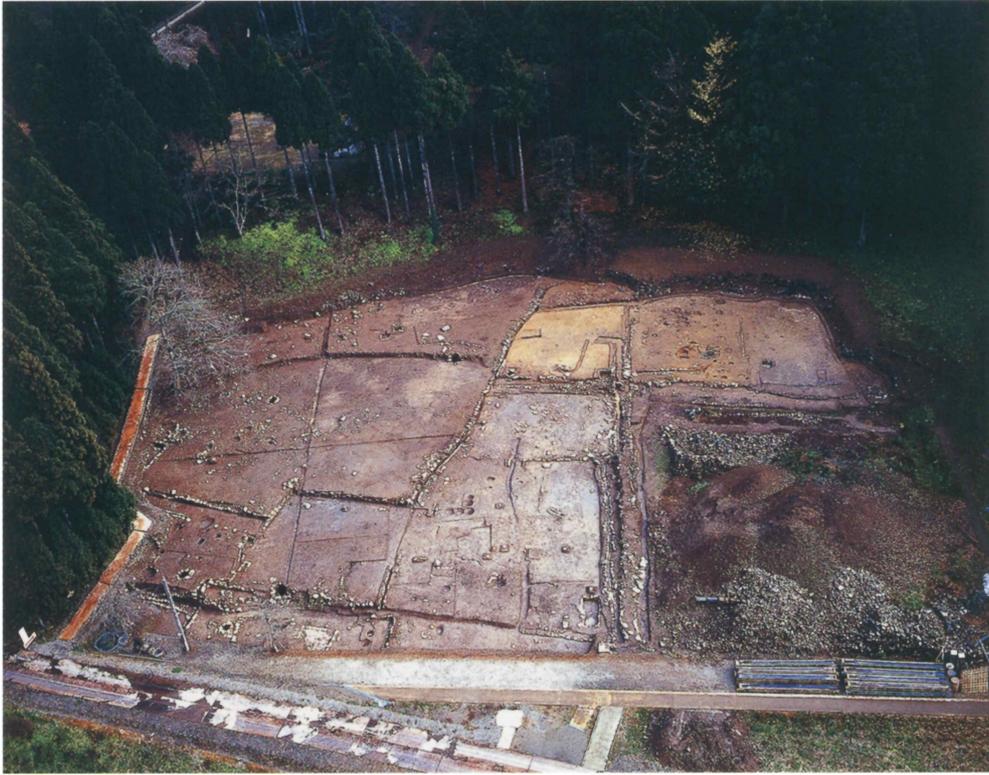
第124次発掘調査区（全景）

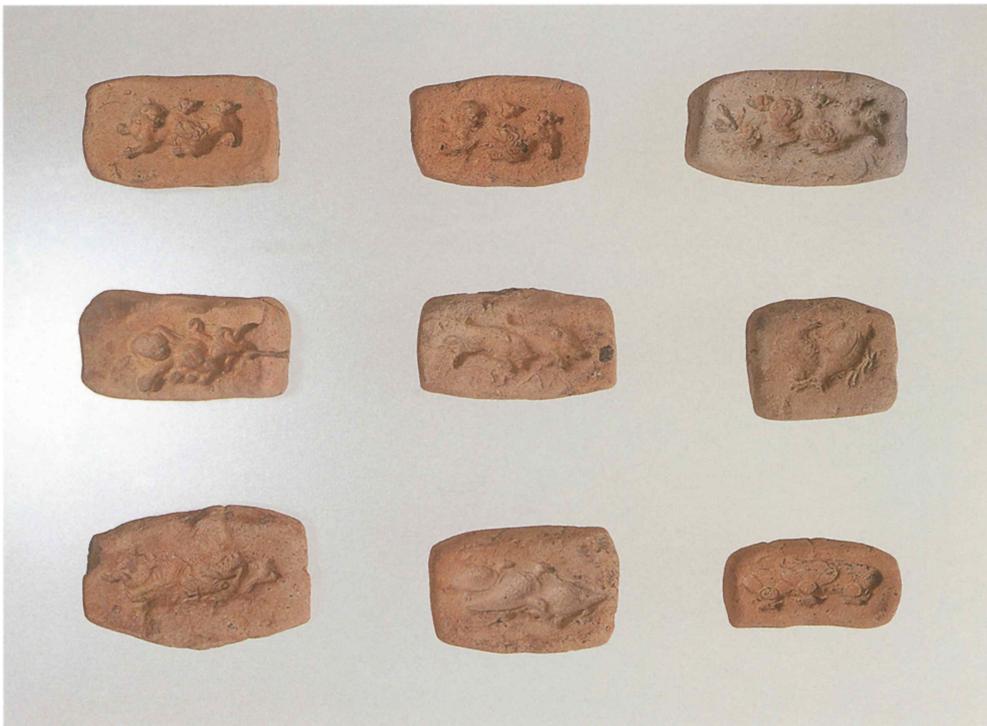
第124次発掘調査出土遺物（目貫鋳型）

前者からは金属工房跡関係の屋敷跡から遺構・遺物が検出され注目された。中でも土製鋳型・埴塼・トリベ・銅地金などである。特に鋳型はいずれも刀装具に関するもので高い技術を持った金工師の存在が実証された。発掘位置が一乗谷城下町の当主館をはじめとする重要施設群に近接、すなわち朝倉氏5代当主義景の夫人小少将の諏訪館跡の麓であったことも重視された。また、関係する井戸から検出された硯の背面に書写された絵画や文字は練習のためと考えられているが、当時の芸術文化のレベルを知る上で興味深い資料である。

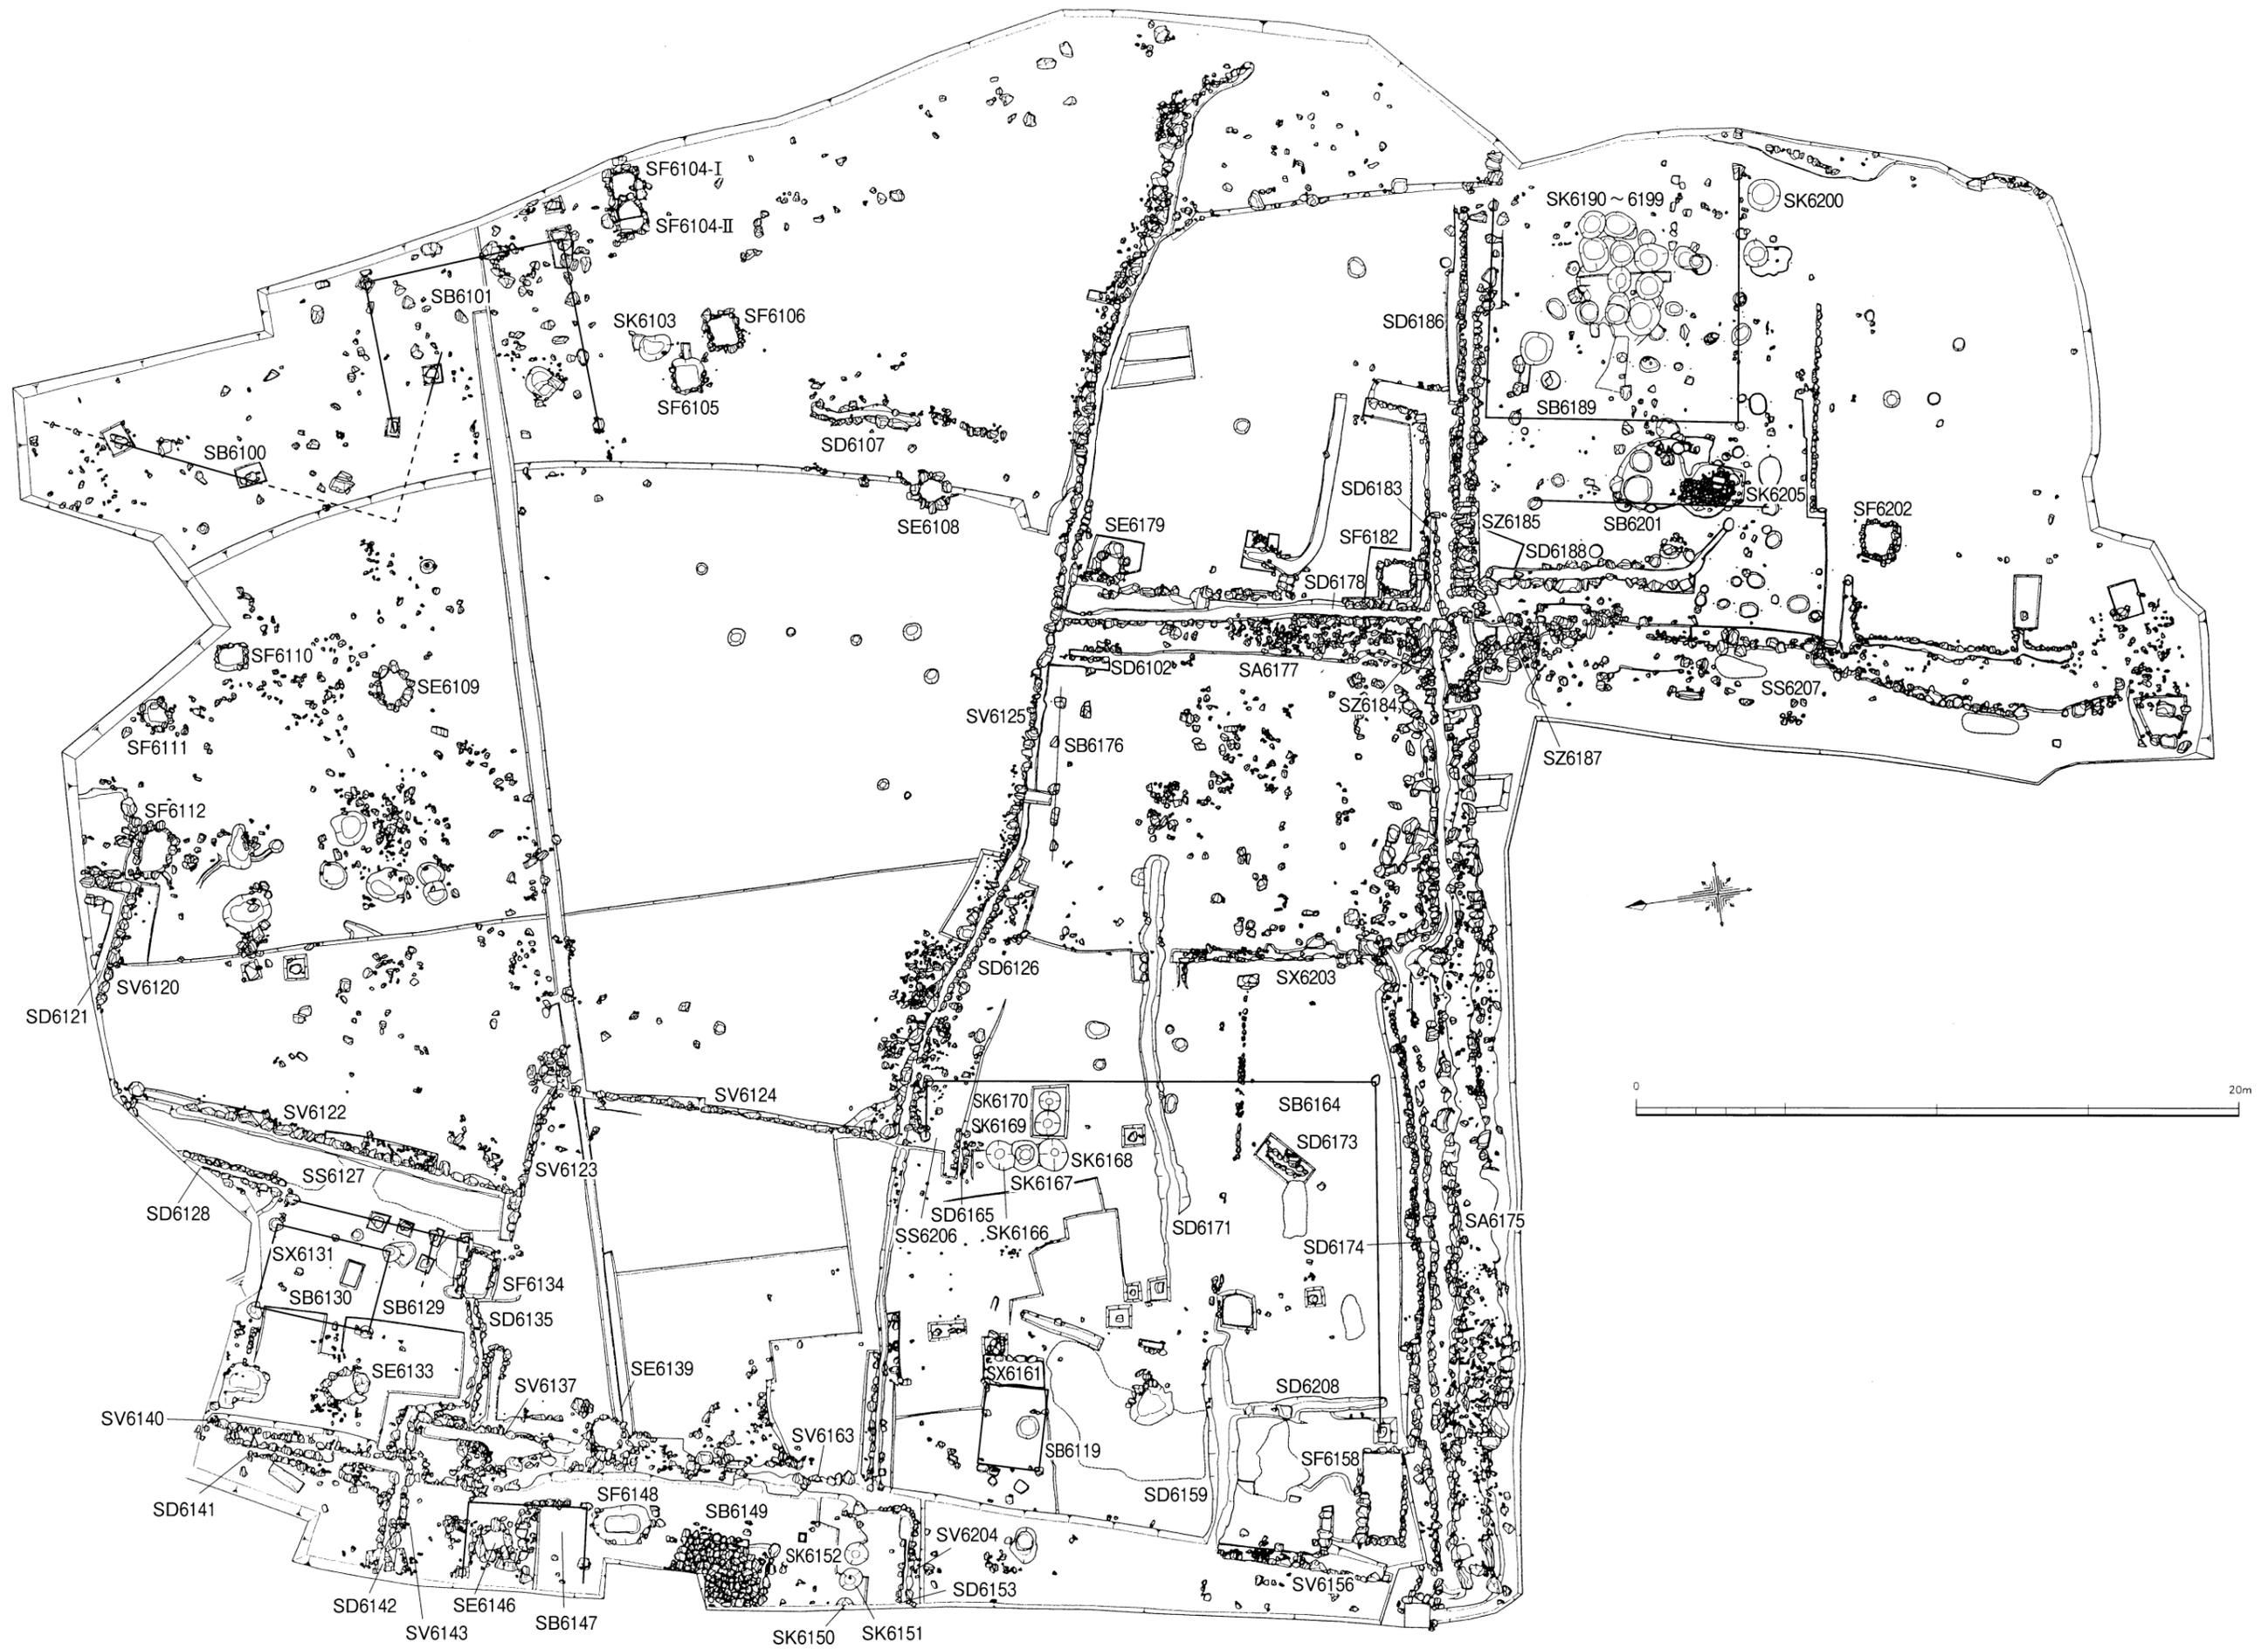
第4図 第124次発掘調査遺構全体図

SB6100 上層の礎石建物であるが、礎石列が調査区域外へ伸びるため規模は不明である。建物の一部は後述するSB6101と重なるものの、礎石レベルの差から本建物の方が後出するものと考えられる。また、建物の方向は本区画の外縁方向と同一である。

SE6108 直径0.75m、深さ3.7mを測る。底部には木材による四角形の井桁を組み、その上に石積をおこなっている。天場石が確認されなかったことから、上部は削平を受けているものと考えられる。

SA6175 区画6の南端を画する土塁石垣であり、長さ33.0mを測る。本土塁は西側では幅1.5mを測るが、SX6203の石列以东では幅0.9mに減じている。

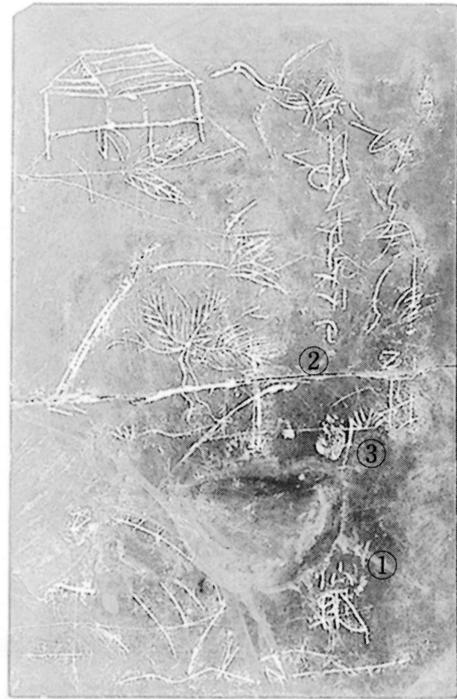
挿図5 硯裏面写真

石製品 109は小型の硯である。110の硯は区画2の北側に位置する井戸SE6133から出土した。長さ11.2cm、幅7.2cmで、裏面に様々な絵や文字が線刻される。判読できる文字と

しては①「仙(花押)」、②「□□□□殿」、③「井口新三郎殿まいる」という3つの人名が確認できる。③の「まいる」は、手紙の宛所を書いたときの脇付である。これは硯の所有者の名前ではなく、文書を書く練習として彫られたものと推測される。井口新三郎については、「剣神社文書」の永禄3年(1560)12月26日付け「朝倉義景黒印状」によって、「白川之井口与四郎」なる人物が、義景から5貫文を給付されていたことが確認されるので、これに関係する人物とも推定される。絵については、入母屋造で板葺き屋根と思われる建物や、松・竹・草などの植物、鶴などが描かれる。121の硯は火を受けたためか、石が変色し剝離しやすくなっている。

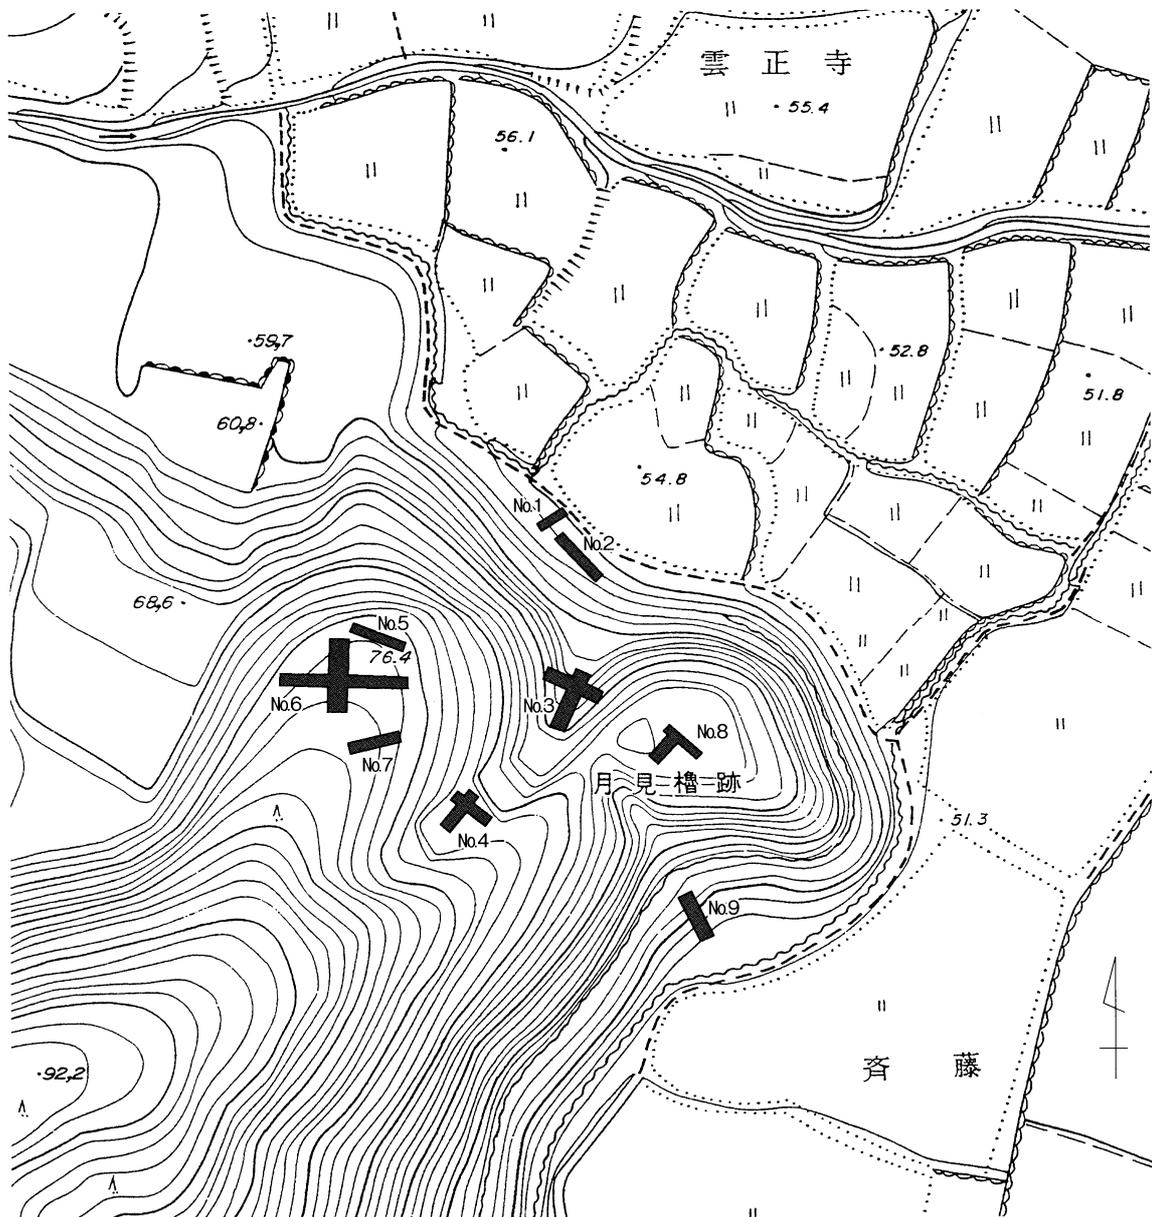
第14図 月見櫓地区試掘坑配置図 (S=1/1000)

これら概念図などにもとづき試掘坑を設定することが最善であったと思われるが、諸条件のなか第14図に示す試掘坑の配置となった。下記に試掘調査結果を報告する。

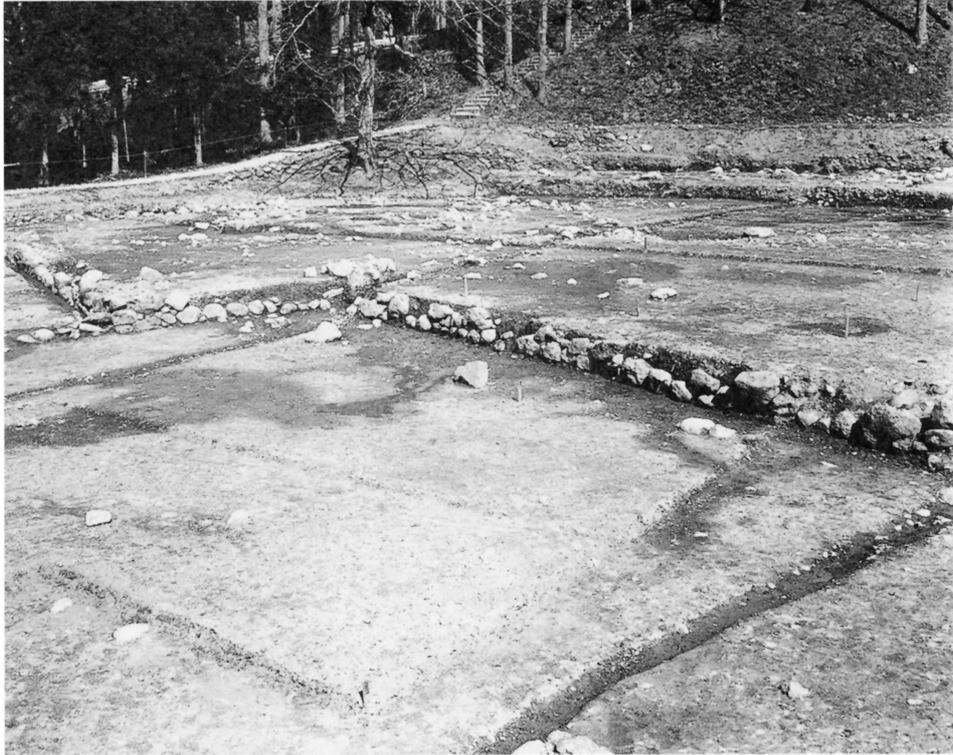
SV6123・6124 全景 (西より)

SV6123 本区画の西側突出部南面の石垣である。本石垣は先に述べたSV6122との接続部とSV6124との接続部を繋ぐ石垣であったが、後にSV6122との接続部西側に4石(1.5m)を付け足し、後述するSS6127を遮断している。

SV6124 本区画の西面石垣であり、北端部でSV6123と南端部でSV6125と接続している。高さは2石分が残存していた。

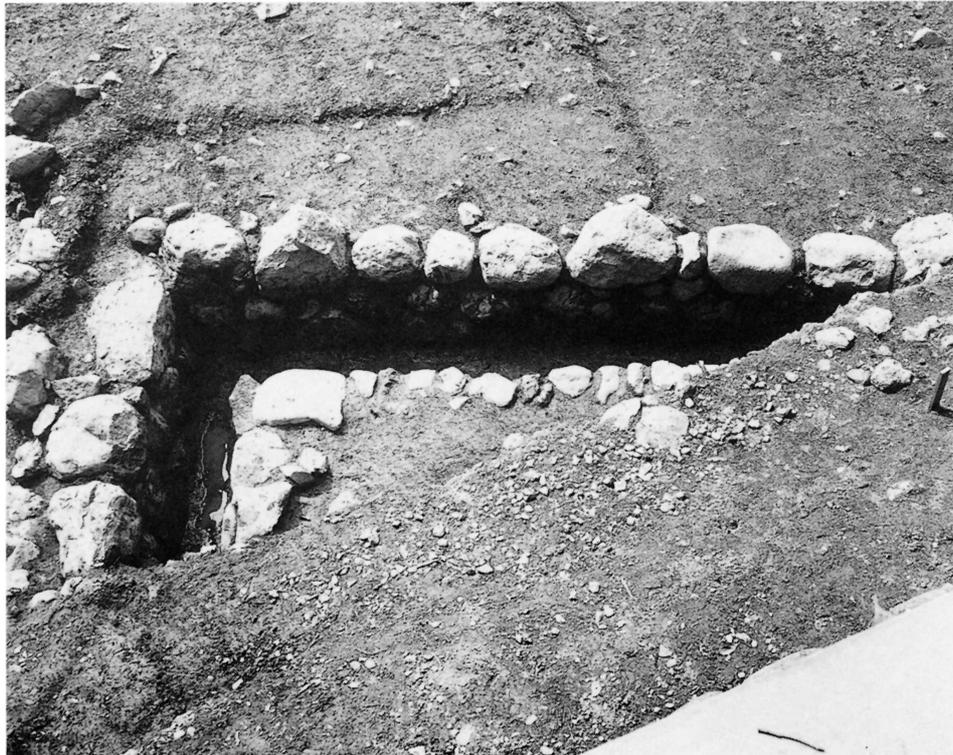
SV6120・SD6121 近景 (北より)

SV6120 本区画の西側突出部北面の石垣であり、後述する側溝SD6121を持つ。石積は3段を確認した。

SD6121 本区画の西側突出部北面を区画する溝であり、幅0.15m、深さ0.45mを測る。側石は2段積である。

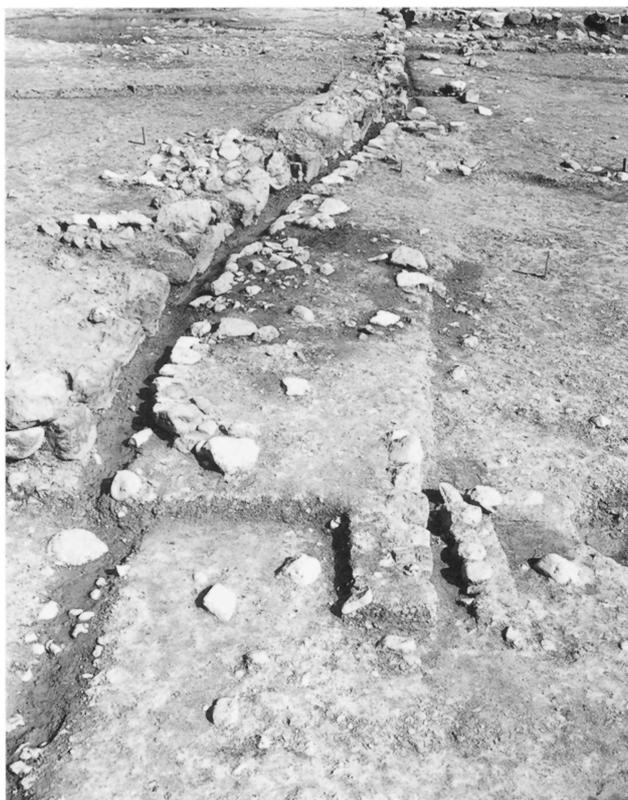
SV6125、SD6126・6165、SS6206 全景 (西より)

SV6125 本区画の南限を画する東西方向の石垣である。平面プランは他の石垣とは異なりやや蛇行を示し、特に西側ではそれが大きい。

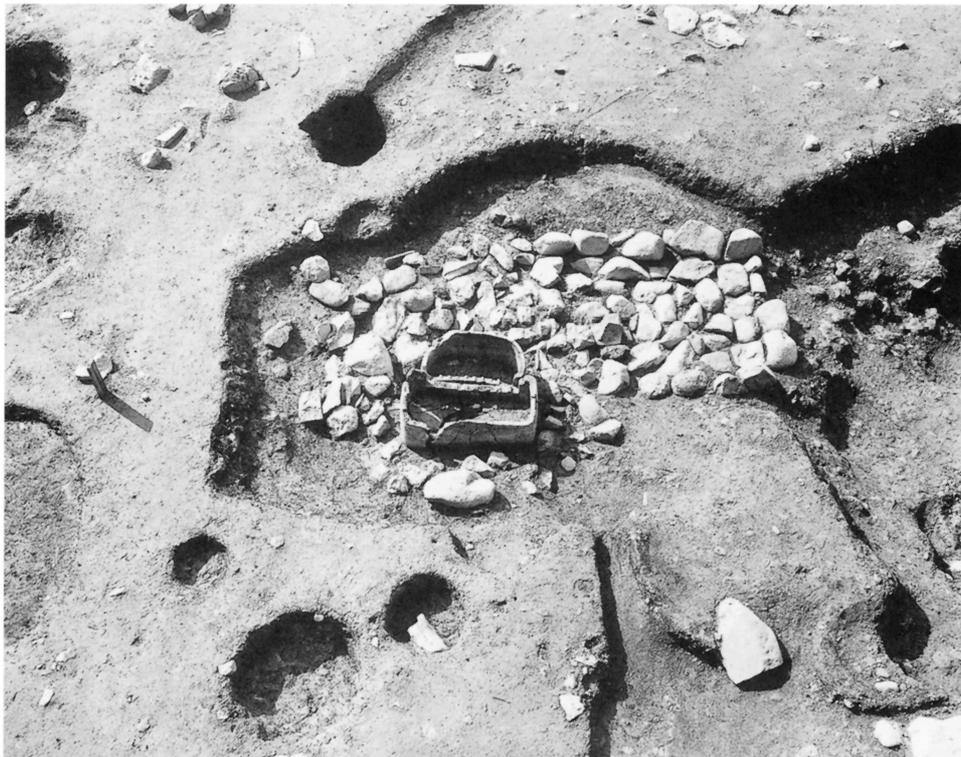
SK6205 近景 (東より)

SK6205 長軸2.2m、短軸1.8mを測る。土壌内底面には握り拳程度の石を密に敷詰め、**炉跡**その上に笏谷石製の大型バンドコ2個を組み合わせて設置していた。土壌内には炭化物のみが充填されていたことから、炉跡と想定される。

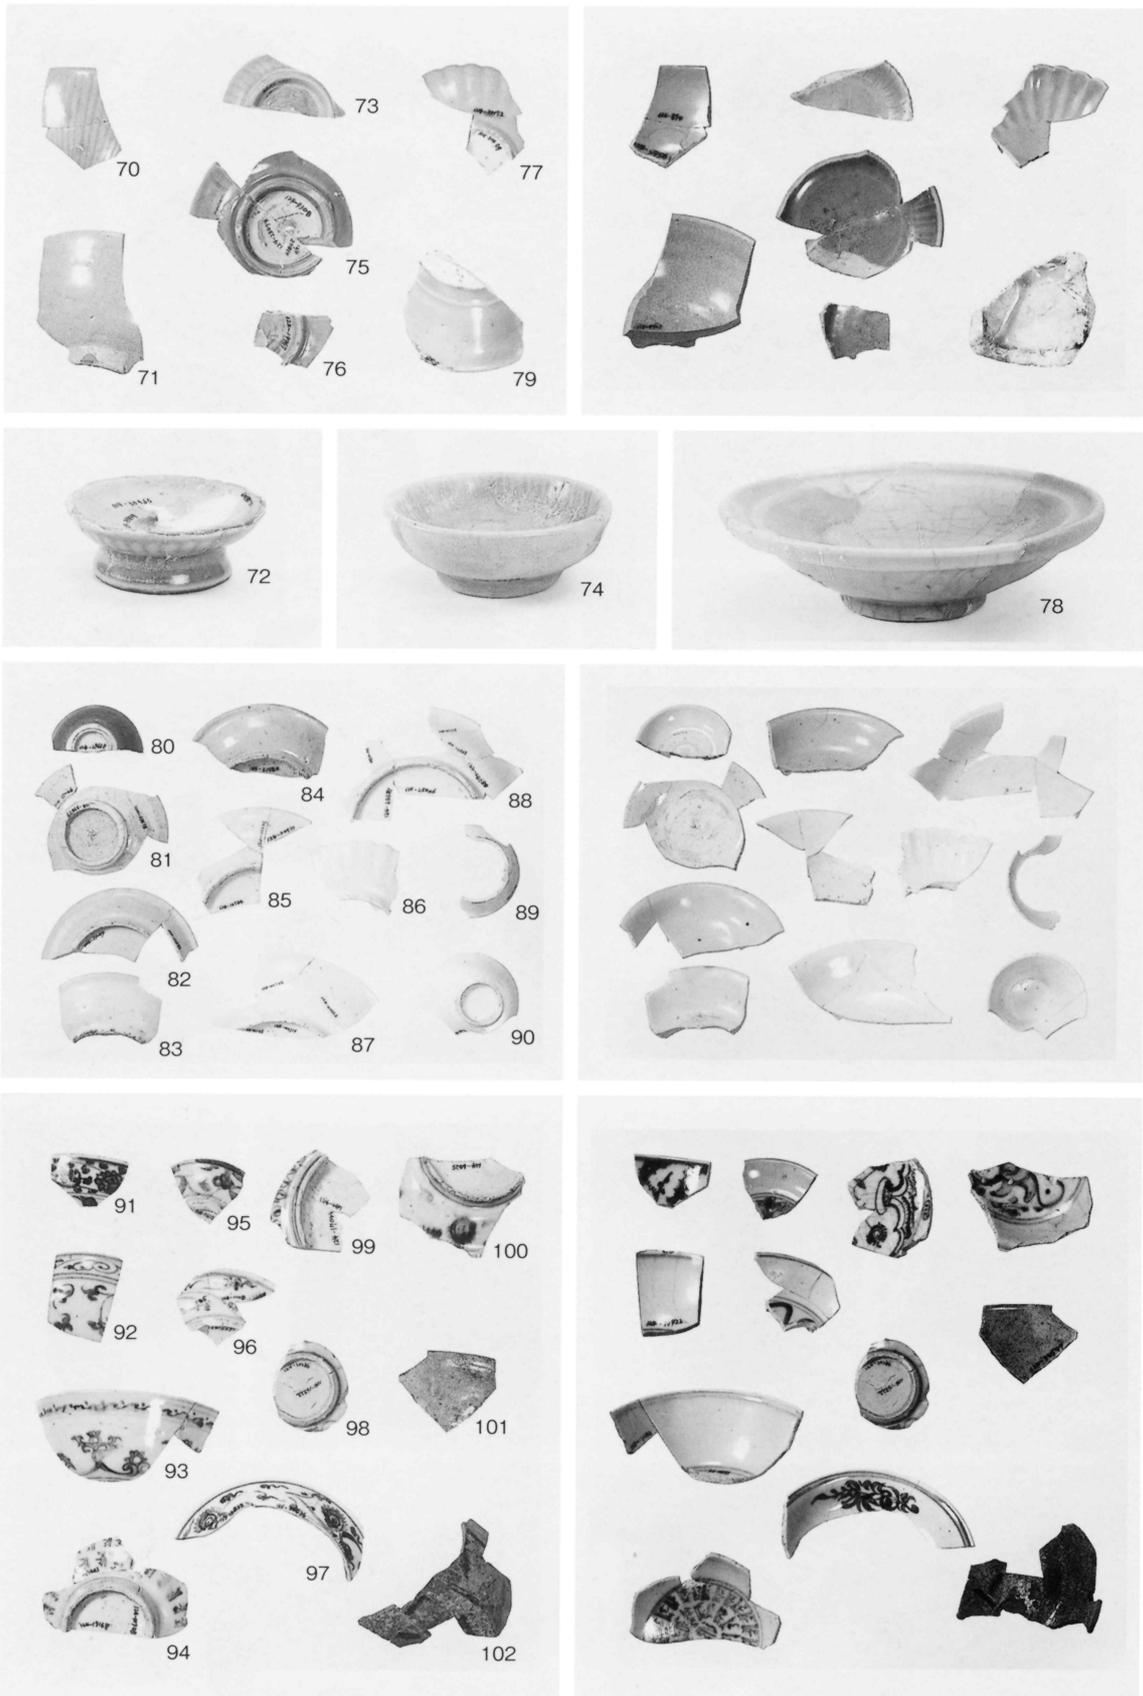
青磁 碗70・71 皿72~78 瓶79 白磁 皿80~88 坏89・90 染付 碗91~94 皿95~100
朝鮮半島製品 碗101 瓶102

中国製陶磁器 70は外面に線描き蓮弁文の施された青磁碗で、内面には花文が線刻される。71は口径14.6cm、器高7.0cmを測る無文の青磁碗である。72はやや外反する高台の青磁皿と考えられる。しかし、内面は露胎で口縁部は打ち欠いているので、壺や瓶のような形状の製品の底だけを再利用したものと推測される。73の青磁皿は外面に鑄蓮弁文、内面に線描蓮弁文が施されている。74の青磁皿は口径8.0cm、器高3.8cmを測り、内面に線描文がある。器壁は厚くしっかりとした作りになっている。75は口径11.4cm、器高3.7cmを測り、73と同様に外面に鑄蓮弁文、内面に線描蓮弁文が施されている。77は青磁の菊皿である。78は口径18.6cm、器高4.9cmを測る青磁皿である。内外面ともに無文で貫入がみられる。79は青磁瓶で、いわゆる中蕪花生の下部で、青磁釉の色調は淡緑色を呈する。80は碁笥底の白磁皿であるが、外面のみ黄褐色の釉薬がかけられる。漆による補修痕がみられる。81～88は白磁皿である。81は内面見込みや高台内が露胎になっている。89・90は白磁坏で、90は口径6.8cm、器高4.0cmを測る。91～94は染付碗である。94は見込みに梵字が描かれる95～100は端反の染付皿でB群に分類される³⁾。100は口径12.0cm、器高2.7cmを測る染付皿で、見込みには玉取獅子が、外面には唐草花文が描かれる。
