一乗谷朝倉氏遺跡39

平成20年度発掘調査・環境整備事業概報

福井県立一乗谷朝倉氏遺跡資料館

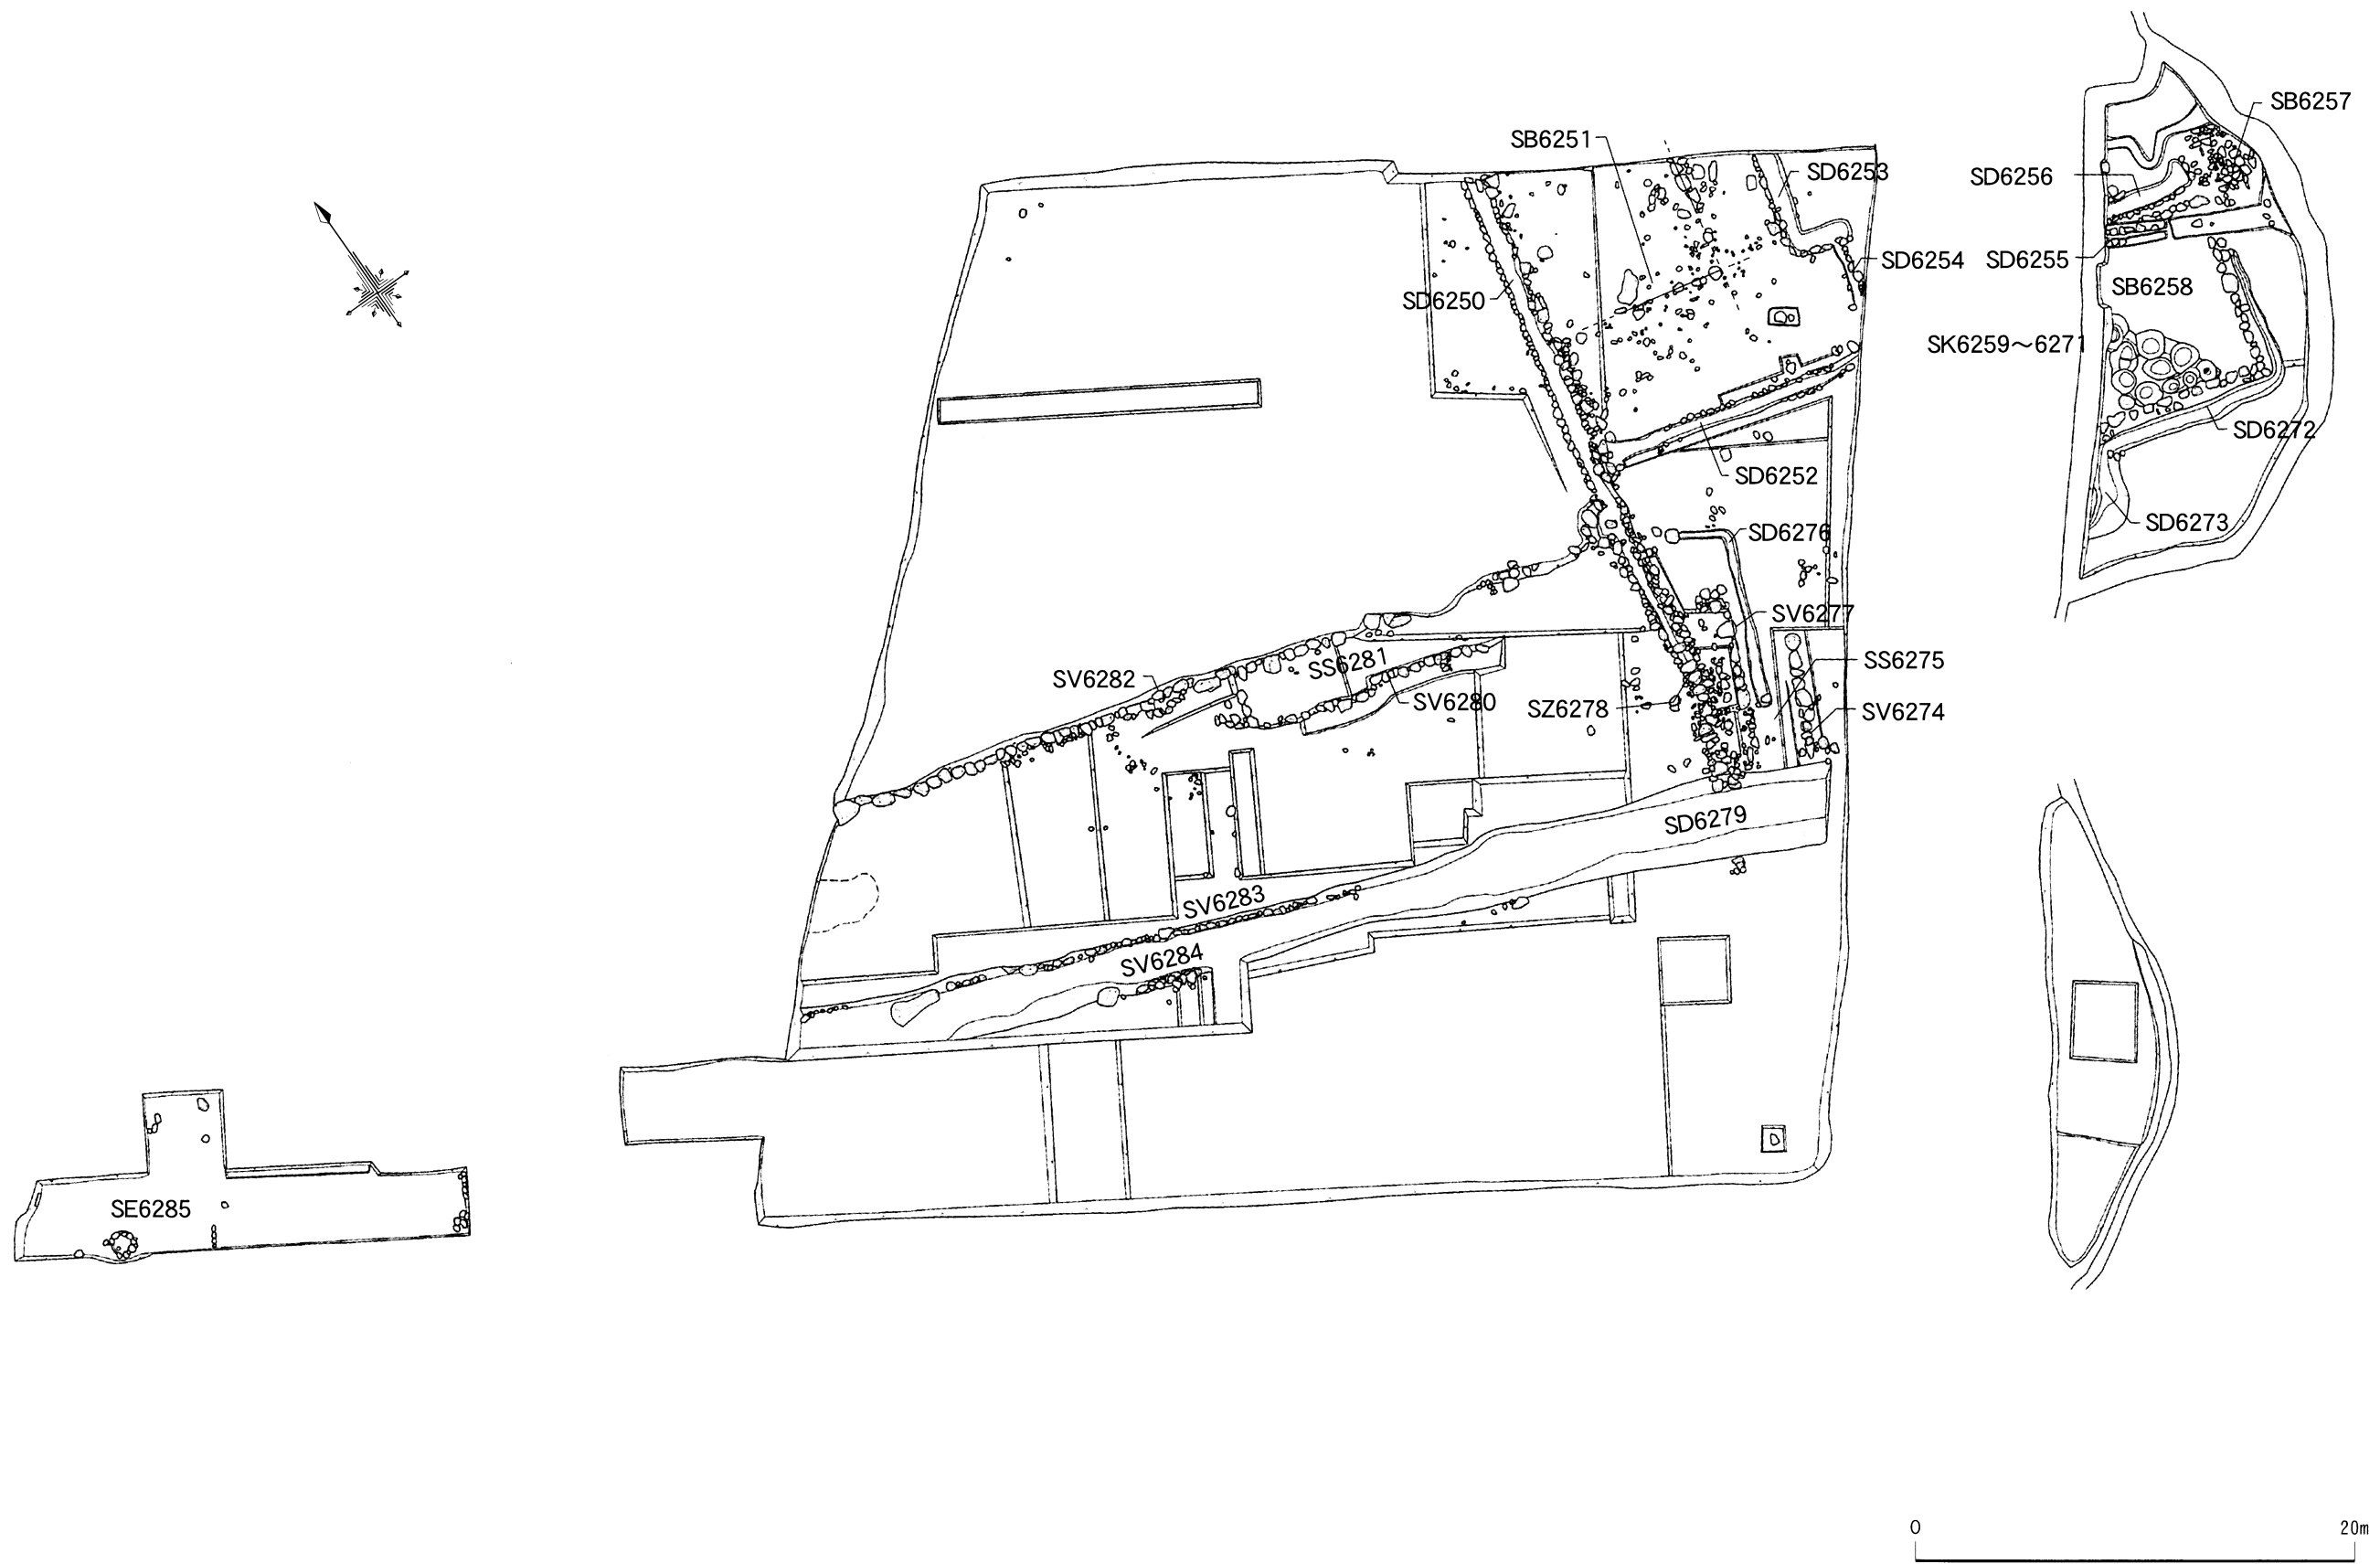
第4図 第127次発掘調査遺構全体図

発掘調査で検出された溝などにより、対象地区は区画1～4の屋敷区画に分けられる（挿図1参照）。

SD6250 区画1と2を分ける溝で、約0.4mの幅をもつ。北から南へ勾配がつき、検出された全長は約25mを測る。SV6282の延長と交わる地点を境にして、北側と南側では様子が異なる。まず北側については、西側石が1段で平らな上面が並び、高さが揃う。溝底と西側石との高低差は0.11～0.17mと変化がみられ、川下へ下るに従って差が大きくなる。東側石は2段程度に積んだ状態であるが、天端の高さにはばらつきがみられ、上部は削平されている。一方南側については、両側石の高さがほぼ等しく、SD6279の溝へ合流する。

SB6258 南北方向6.6m、東西方向6.4m以上の規模をもつ土台建建物である。礎石の上面を観察したが、柱や土台を置いた痕跡は残っていなかった。礎石は面を内側にもつ。礎石内部の土の様子は突き固めた痕跡はなく、大量の焼土と焼土に混じって遺物が出土した。南北方向の礎石列は、中心に他の礎石（径0.3～0.5m）と比べ、際立って大きい礎石（長径0.7m、短径0.6m）があり、棟持柱がのっていた可能性が高い。東西方向は西端が遊歩道の下まで延びていたため、建物全体の様子はつかめなかった。

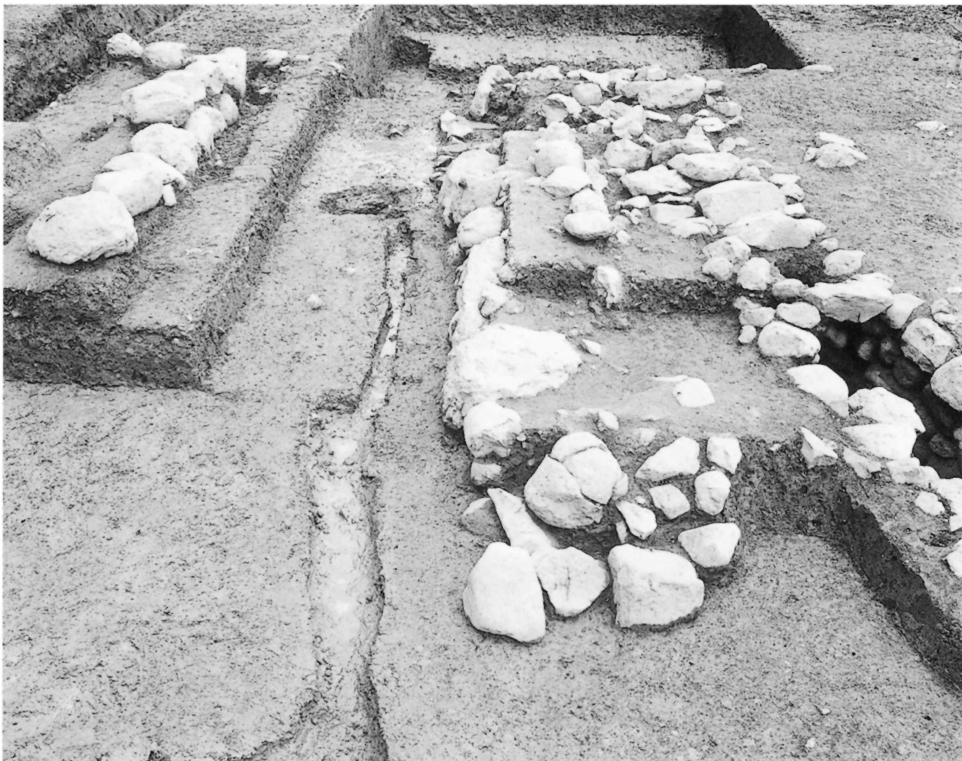
SV6274、SS6275、SD6276、SV6277、SZ6278全景(北より)

SS6275 間口約1.7mの通路で、SV6274とSV6277に挟まれている。南端はSD6279によって途切れるが、橋のようなもので、南側からSD6279をわたり、SB6251の存在する屋敷地へ入ったのではないかと考えられる。

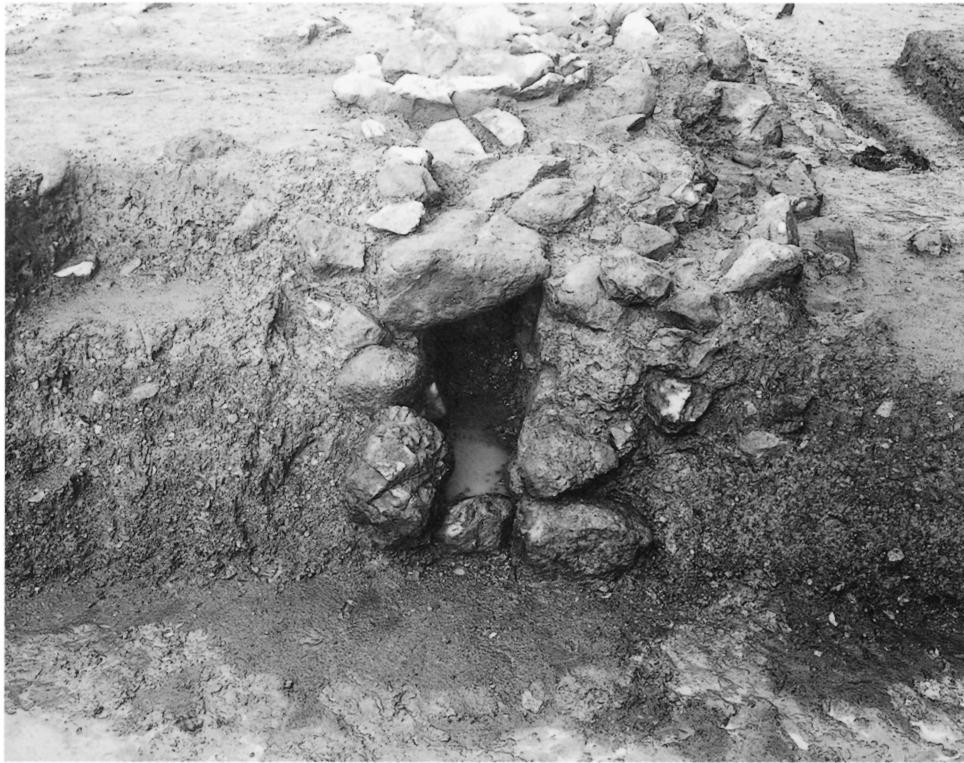
SZ6278近景(南より)

SZ6278 SZ6278の長さは約6mあり、暗渠の蓋となる部分は溝石と同質の自然石(長径0.5～0.7m、短径0.3～0.5m)が並ぶが、上面が揃う様子はみられない。暗渠内部は青灰色の単一の粘土層で埋められており、いっきに埋没したものと思われる。危険を伴うため、発掘は貫通するまでに至っていない。

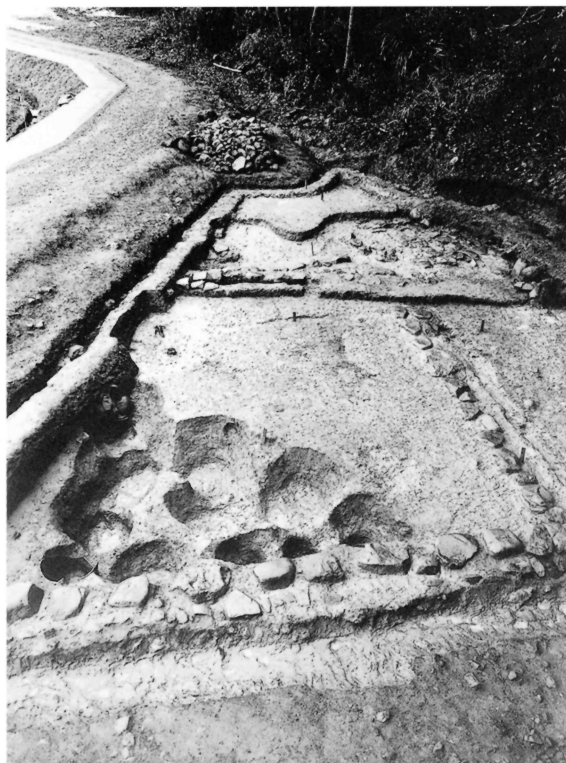
SB6258、SK6259～6271、SD6272近景(南より)

SD6272 SB6258を囲むように東側から南側へ曲がる雨落溝である。東側の溝幅は0.4～0.7m、深さは約0.1mである。一方、南側は溝幅0.7m、深さ約0.2mを測る。また、東側は少量の遺物が出土した程度だが、南側は大量の角材、竹、ヘギ板が出土した。角材は断面が長方形、長さが460mm程度で、片側端部に面が残るが、もう一方は焼けており、原形をとどめていない。ヘギ板は屋根葺材、竹は木舞、角材は母屋桁などの上部構造で用いられたもので、壁より屋外側へ突出した部分が焼け残り、雨落溝へ落ちたものと考えられる。
