# 一乗谷朝倉氏遺跡40

平成21年度発掘調査・環境整備事業概報

福井県立一乗谷朝倉氏遺跡資料館

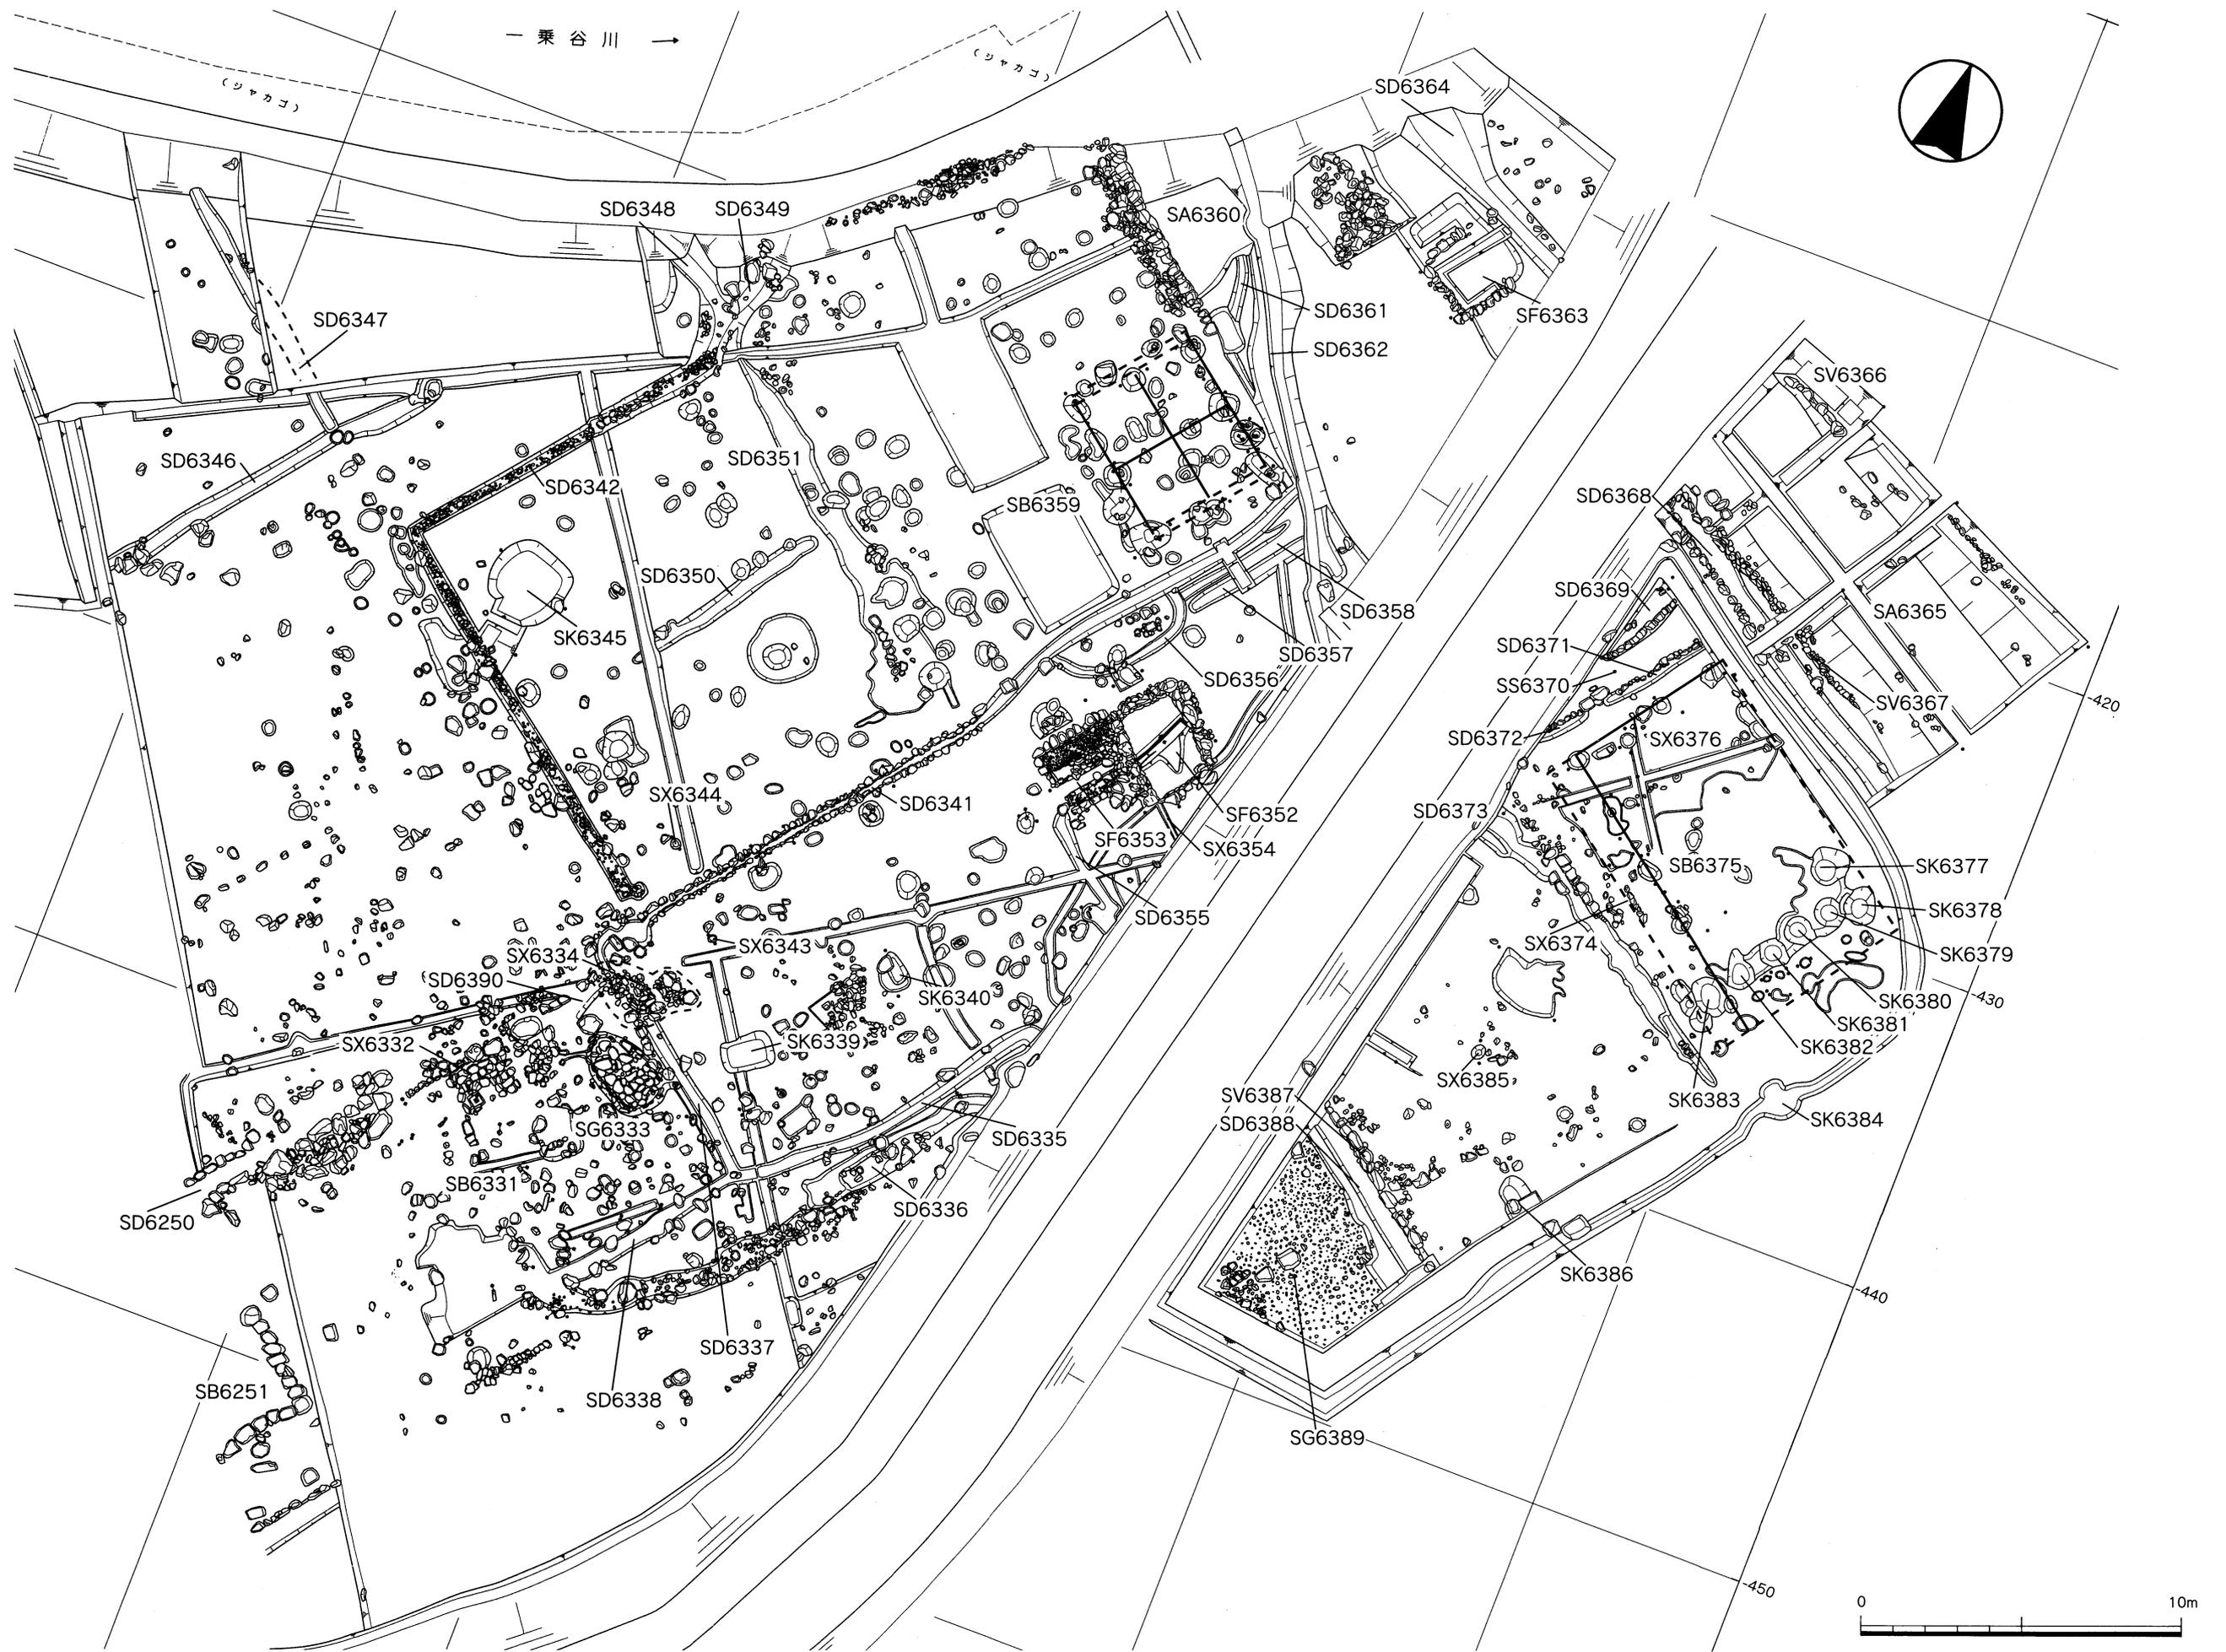
第4図 第130次発掘調査遺構全体図(S=1/200)

**SD6250** 第127次で検出した石組み溝で、南端は暗渠をくぐり土塁外の大溝まで通じている。第130次調査区では約2mのびた地点で途切れ、全長約27mとなった。朝倉氏の滅亡した最終時期の遺構と考えられ、覆土に炭・焼土が多く混じり、多種類の陶磁器片が出土した。なお第130次調査区での最終時期の遺構(以下、上層遺構とする)は非常に少ない。

**SB6251** 第127次側で検出した建物の続きで、今回は建物の北東側で列状に並ぶ礎石を検出した。土台建て建物であり、建物の西辺はSD6250の東肩付近と考えられ推定約6.5m四方の規模で、上層遺構である。

**SB6331** 柱根を列状に検出した建物で、位置的に建物の北側の一部と考えられる。柱列は、耕作土を除去した地面で既に突出して見えはじめ、土地改良時に重機が引っかけたと考えられる斜めに横たわった柱もみられた。柱は一辺12～14cmの方形断面をした角柱で、建物の北辺では柱5本が、約1.3m間隔で約5.4mの長さで並んでいた。また北辺の南で検出した柱を合わせると9本であった。なお建物全体の基礎が掘立柱か礎石と掘立柱の併用なのかは不明で、平面精査をくり返し行った結果において他に柱穴は見つからなかった。

**SF6352** 方形の石積施設で、溜桝と考えられる(第5図)。東西約2.5m、南北約2.0m、深さ約1.0mで、比較的大型の規模である。最終時期まで存続した遺構と考えられるが、途中で大きな変更があり、当初築かれた時は、南側の方形石積施設(SF6353)と連結していたとみられるが、後にSF6353が埋められ、SF6352の単独となる。堆積土は大きく4層に分かれ、下のⅢ・Ⅳ層が溜桝内に堆積した粘質土層で、水平堆積をしている。そのⅢ層とⅣ層の境目から、南北壁面間の長さとはほぼ一致する板が3枚重なった状態で出土した。板の長さは約180cm、幅約30cm、厚さ約1.5cmで、3枚とも全く同じ大きさである。なお板の取り上げ作業は(株)吉田生物研究所に委託して行い、ウレタン等で全面を養生し慎重に行った。また板は樹種同定の結果、3枚ともクルミ属オニグルミであった。その他SF6352南東角上面では導水管と考えられる節を削り貫いた竹筒が、深さ0.07～0.08mの細い溝内(SX6354)より見つかった。

**SF6353** SF6352とつながる方形の石積施設で、東西約1.9m、南北約2.4mを測る(第5図)。深さは、約0.5mが最深部であるが、一旦このレベルまで掘り込んだ上を石で隙間無く埋め戻し、深さ約0.3m上で床面を整えていた。遺構の性格については明確でないが、可能性として溜桝に付随した洗い場的なものが考えられる。またSF6353南東角より東に向かって素掘りの溝(SD6355)を検出した。おそらく排水用の溝と考えられる。

**SB6359** 2間×2間の掘立柱建物である(第6図)。径約0.8～1.1mの柱穴内から、径0.12～0.15mの柱根や、柱を抜き取り痕として残った空洞や、柱の外側の樹皮が良好に保存されて検出され、柱の位置が明らかになる大きな成果が得られた。これらの柱の根元の位置から、東西が4.80m(北辺)～4.80m(南辺)、南北4.06mを測った。東西方向の建物幅が北辺と南辺で若干合わず、東西幅4.80～5.10mになる。ただ地上部分ではこの誤差は全く問題にならないであろう。建物の四隅で柱穴の壁に接するように柱を置いている点が興味深い。柱材は、樹皮を残した丸柱や、ホゾ穴が付いた再利用の角材1点などで、比較的粗雑なものが使われていた。おそらく簡素な作業小屋的な建物と考えられる。

**SB6375** ガラス工房跡と考えられる建物で、礎石を抜き取った痕とみられるピットの位置から南北2間(約5.5m)×東西5間(約10.0m)で、南側に1間(約1.0m)の底をもつ礎石建物が想定された(第7図)。遺構面を検出した当初、建物内の中央から東寄りにかけて焼土粒を多く含む赤味を帯びた土が広がっていた。また、建物の西側で直径約0.5m、深さ約0.15mの炉跡(SX6376)が1基見つかかり、鍛冶か金属工房跡の可能性が考えられたため、遺構面を精査した際の排土を洗浄して調べることとした。その結果、ガラス玉や溶解ガラス片が156点見つかかり、建物の南東側で集中して出土することが分かった。その集中グリット(3×3m四方で調査時に任意で設定した遺物取り上げ用のマス)をみるとAC-9区が76点と最も多く、AC-9区とAD-9区にまたがるSK6383の覆土からの35点が続き、AC-10区の14点、AC-8区の11点、AD-10区の8点、AD-9区の4点、AD-8区の2点、AB-9区・AC-11区・AD-11区・AE-10区・AC-9区とAD-9区にまたがるピットから1点の出土であった。

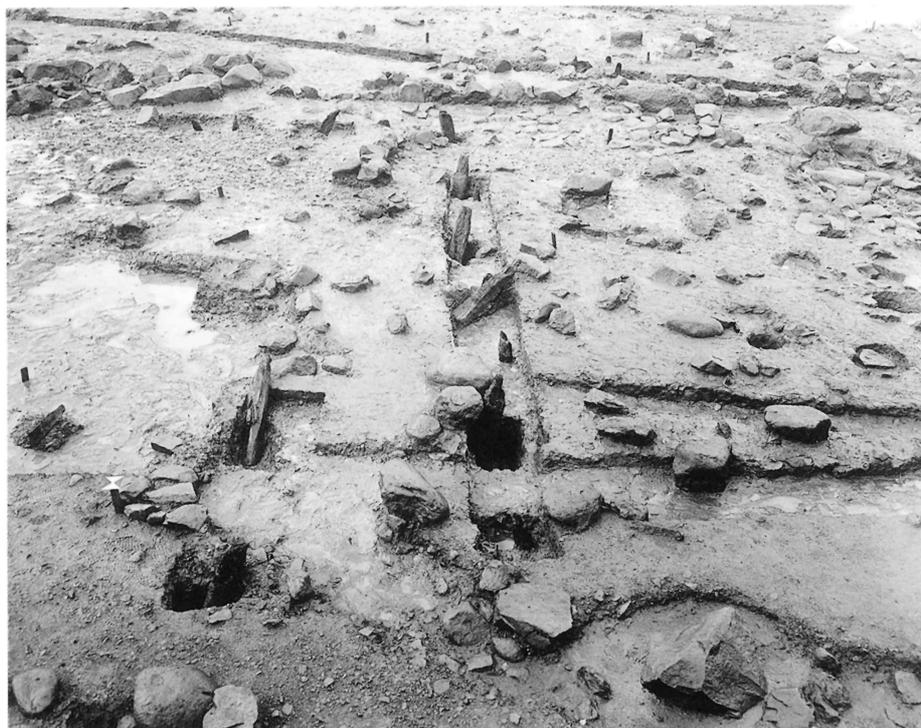
SB6331の柱列(東より)

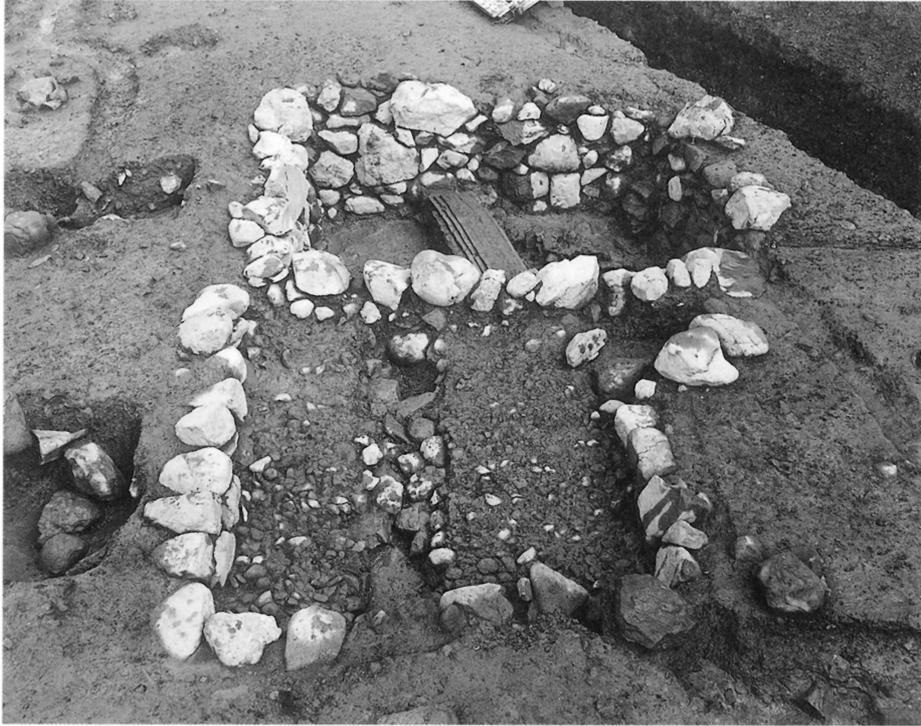
SF6353・6352(南より)

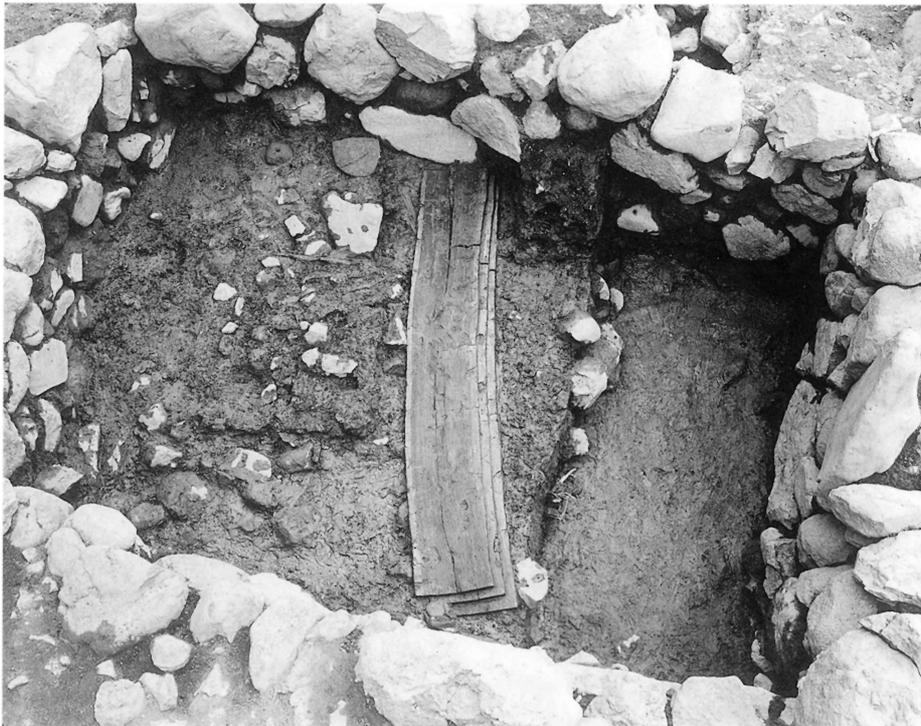
SF6352内出土の板(北より)

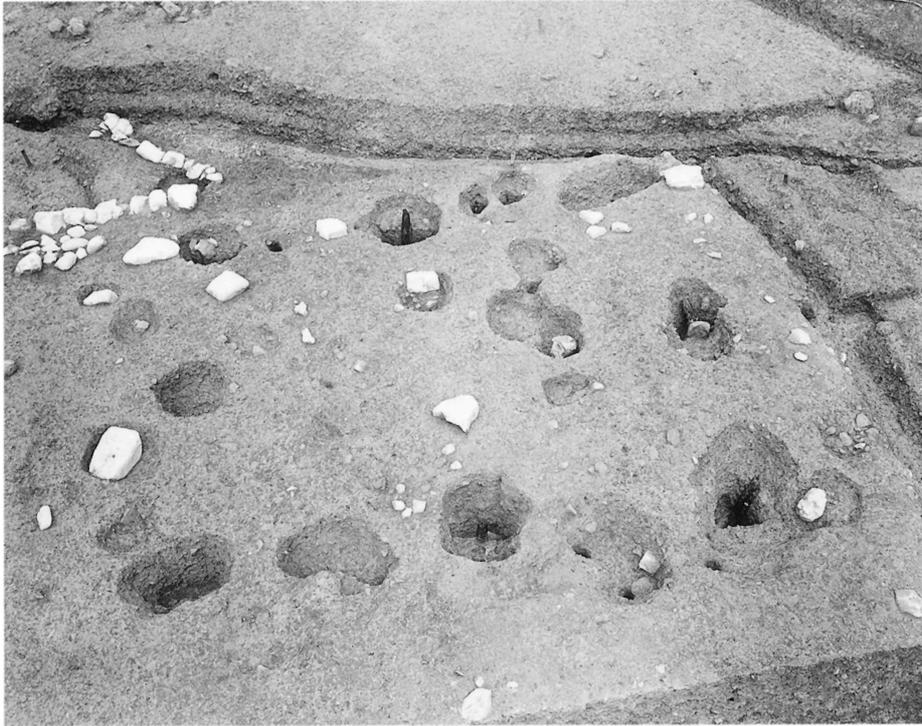
SB6359(南より)

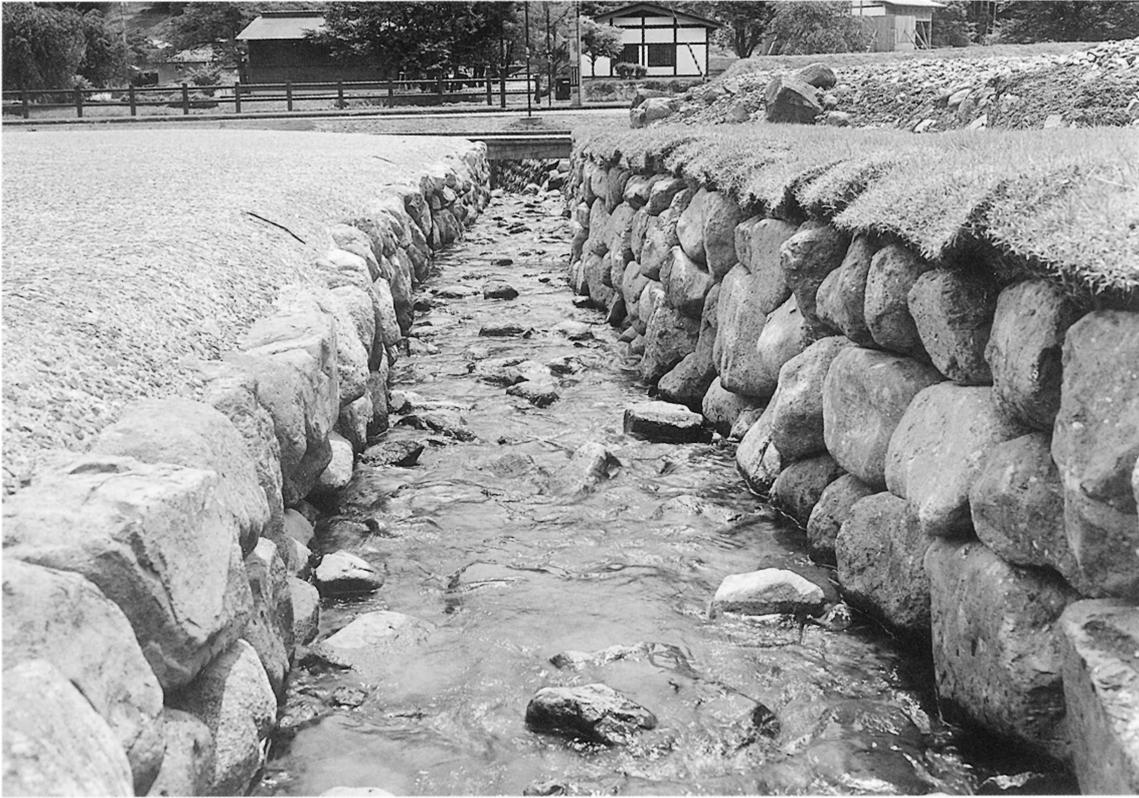
護岸工(西より)

護岸工は、発掘調査で検出した石積護岸の復元を行った。まず、設計図面から計画河川センターラインを出し、このラインを基準に工事を進めた。次に人力にて床均しを行い、続いて土木安定シートを敷き、根石を設置した。 **護岸工**

護岸石を積む段階に頻繁な立会を行い、石質や色合い、空積みのように見えているかなどの点に極力配慮して確認を行い、場合によっては石材の変更を行った。また、石積護岸の裏側に裏込めコンクリートを施工する際は、自然石の直径約3分の1をコンクリートに埋め込み、また、石積みの際間には後方から小さな石材を詰石として入れ、出来る限り表からコンクリートが見えない護岸の造成に配慮した。後には草やコケが生え、石積みも周囲に馴染むことが予想される。
