一乗谷朝倉氏遺跡41

平成22年度発掘調査・環境整備事業概報

福井県立一乗谷朝倉氏遺跡資料館

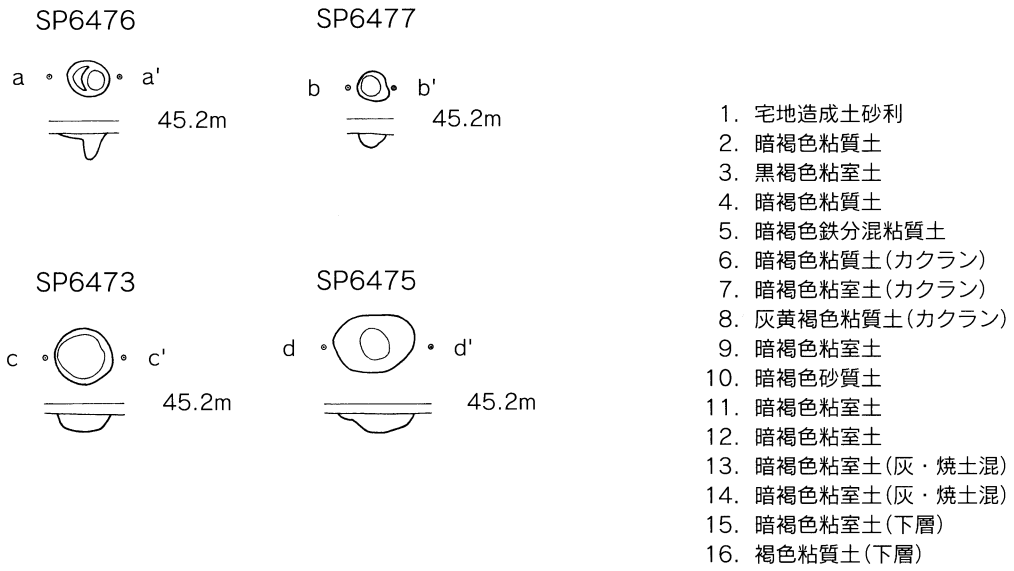
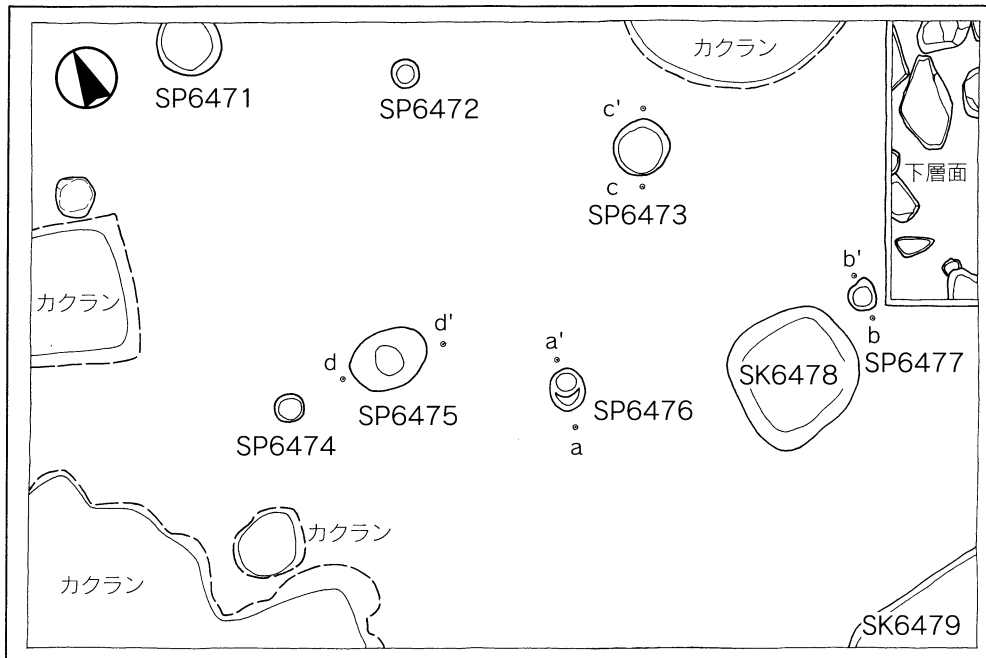
第15図 第133次発掘調査遺構全体図・土層断面図(S=1/50)

地表より約65cm掘削した地点で第1面の遺構を検出した。第1面では、炭化物を多量に含む土坑2基とピットを7基確認した。これらのピットが建物跡であるかは明確に確認できなかったがSP6471とSP6475、SP6475とSP6473の間隔は約1.8～1.9mであり、配置等から考察すると建物の礎石が抜けた跡として考えることもできる。

第1面で遺構が確認されなかった調査区北東角に約2m×約0.6mのトレンチを設定し、掘削したところ約20cm下層で第2面を確認した。この遺構面では石の平坦な面を上面に配置した石敷の遺構を検出することができた。トレンチの掘削範囲が限られることから、この遺構の性格は不明である。また、土層観察から第2面を暗褐色粘質土や黄褐色粘質土などで埋め立て、整地後に第1面を構築していることを確認した。

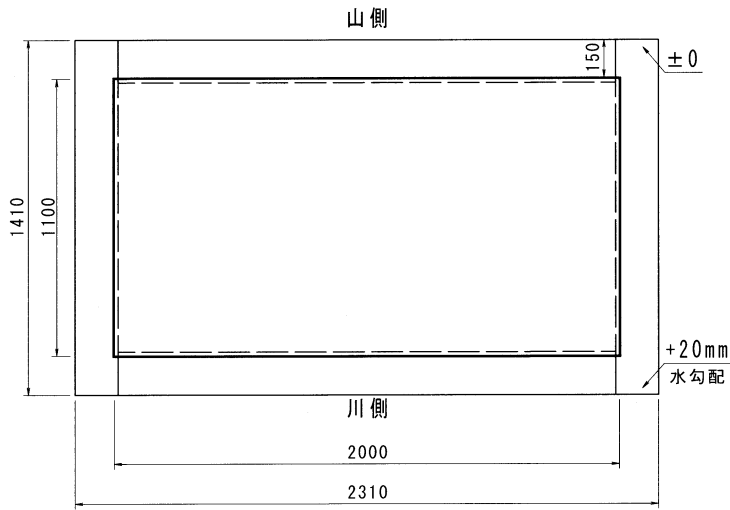
第17図 説明板(炉跡) 詳細図

説明板設置工 説明板設置工では、発掘調査により得られた敷地の性格や遺物などの成果を示す説明板2基を設置した。園路近くには調査の概要を示した平置型の説明板を設置し、また、特徴的な遺構である炉跡の検出箇所には、発掘時の写真を原寸大で表示した。平置型の説明板ではウレタン樹脂シートを使用し、炉跡の説明板ではステンレスホーローを使用した。なお、炉跡の説明板は幅約2.3m×奥行約1.4mと大型であるが、人の重量にも耐えられるよう、説明板の裏をステンレス製角型パイプで補強した。遺構の原寸大写真を用いた説明板は、本遺跡において初の試みであり、現在の技術では露出が困難である炉跡の公開方法の一つとして設置した。

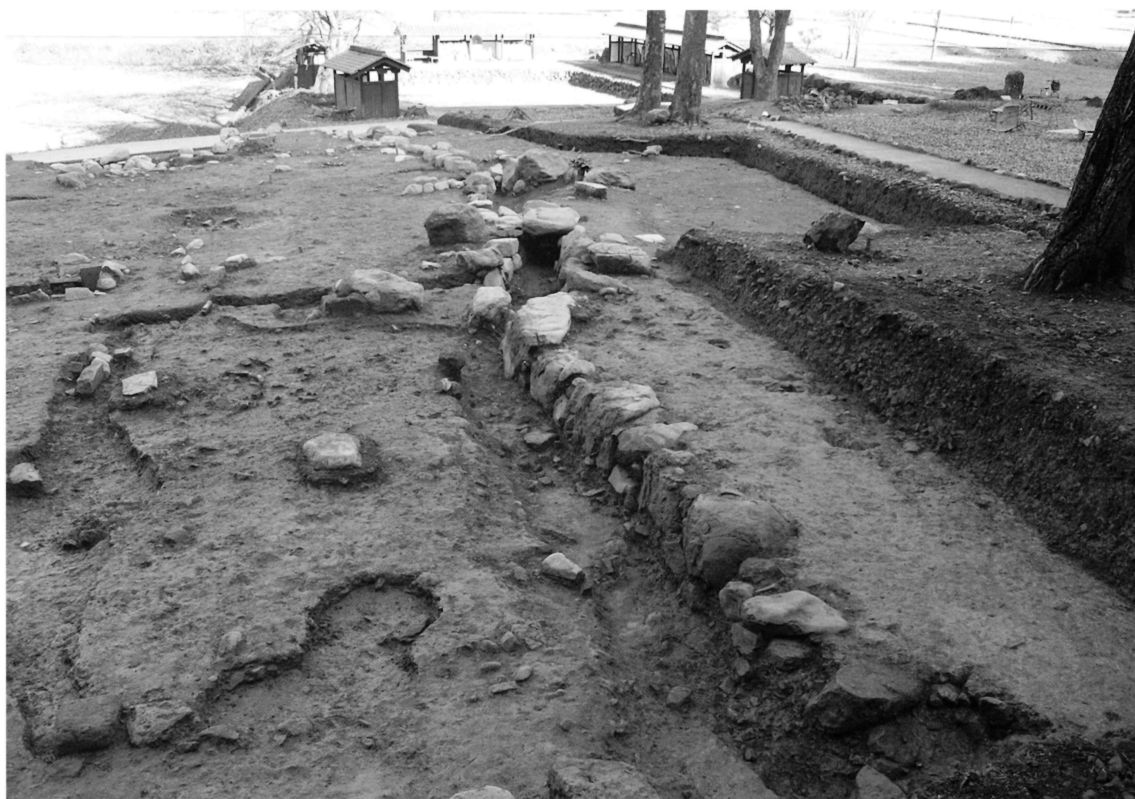
SD6421・SZ6422・SV6424・SB6425(西より)

SV6424 SD6421の南壁の石組で、SB6425がこの造成面上に築かれる。この石組の東端の石は、幅1.3m、高さ0.55mとかなり大きく、他にも幅0.7～1.0mの石が一定間隔で置かれている。これらの石の表面は被熱で赤く変色した部分がみられた。

SB6425 SV6424より約1.6m南側で、SV6424と平行し礎石の抜き取り痕と考えられるピット4基を検出した。ピットは径0.3～0.5m、深さ約0.1mで、炭・焼土層が堆積していた。

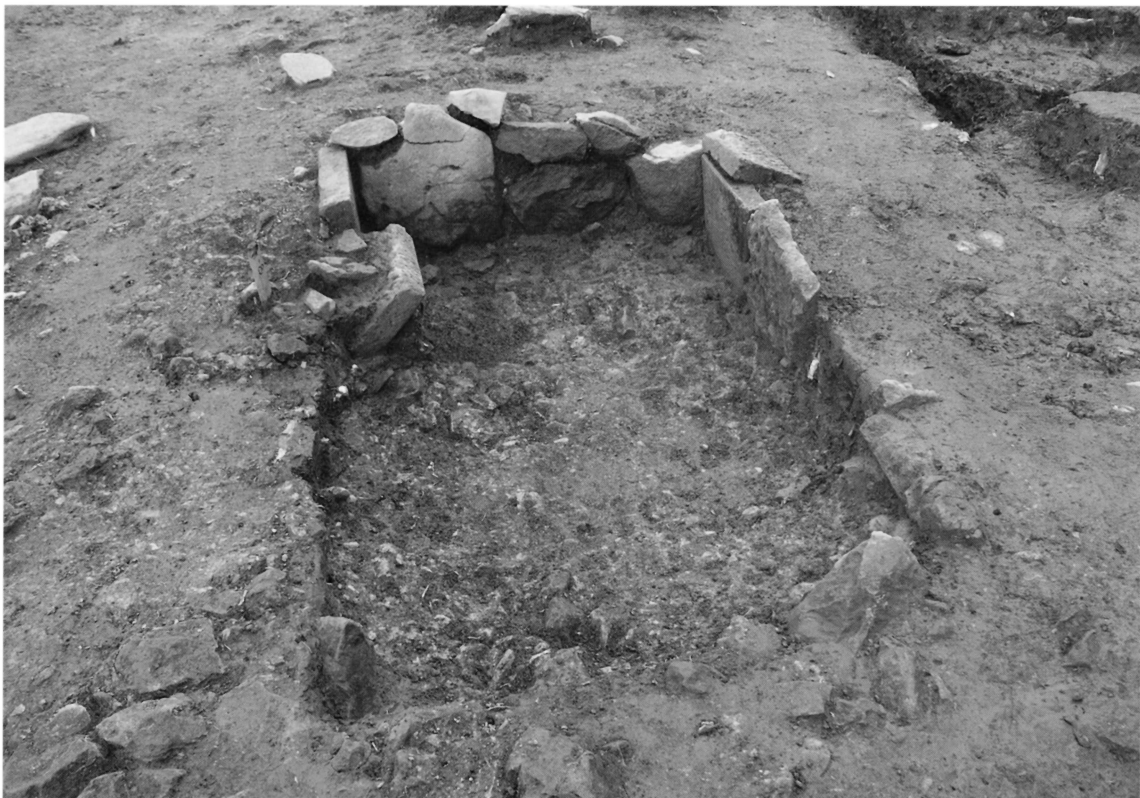
SX6427(北より)

SX6427 方形の石組みで、北辺の石は失われているが底面の痕跡から石組内法が南北約1.2m、東西約0.9mと推定された。南辺は自然石を2段積みに築き、東西両辺は板状に加工した笏谷石を据えている。炉跡の可能性が考えられるが、炭・焼土は堆積していなかった。

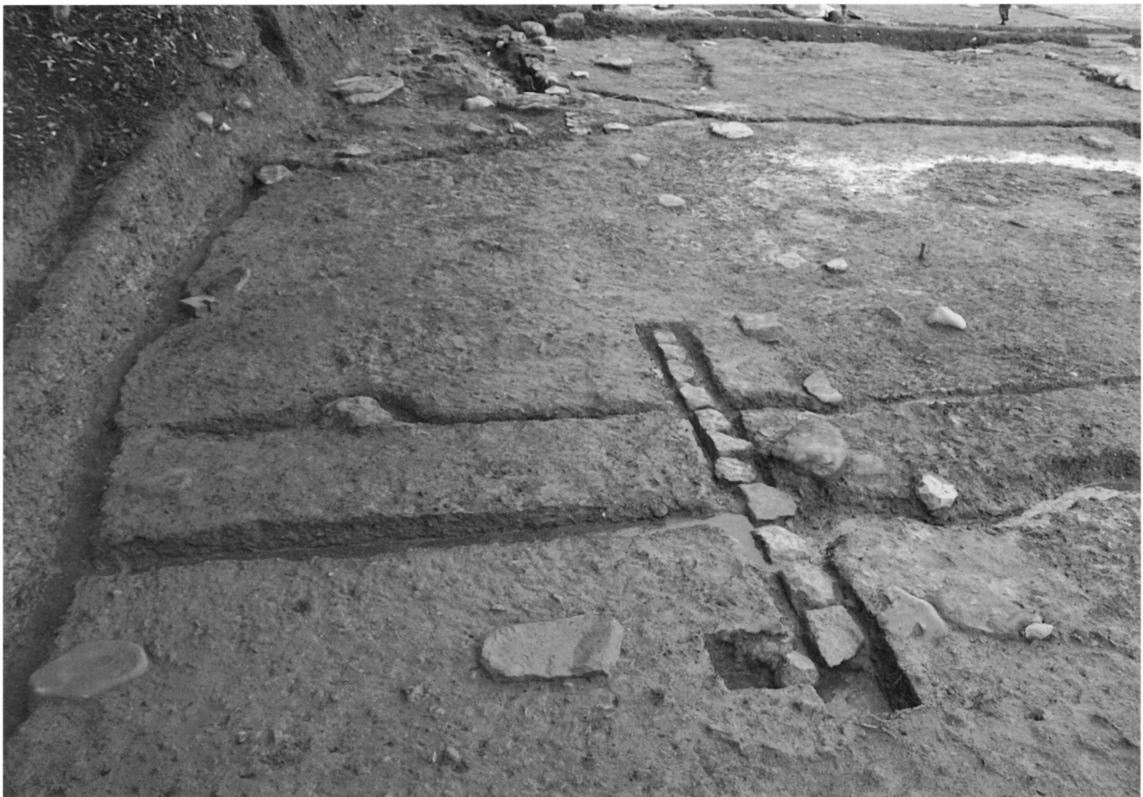
SB6426・SB6429・SX6430と焼土面(南より)

SX6430 SB6426、SB6429の礎石等より約5cm低い位置で検出した石列。この付近には火災による焼土面が広がり、石列はこれより下に存在することは明らかである。しかし建物と石列の軸方向が同じであることから、建物に伴う石列が火災に遭うまでに埋まった可能性も考えられる。

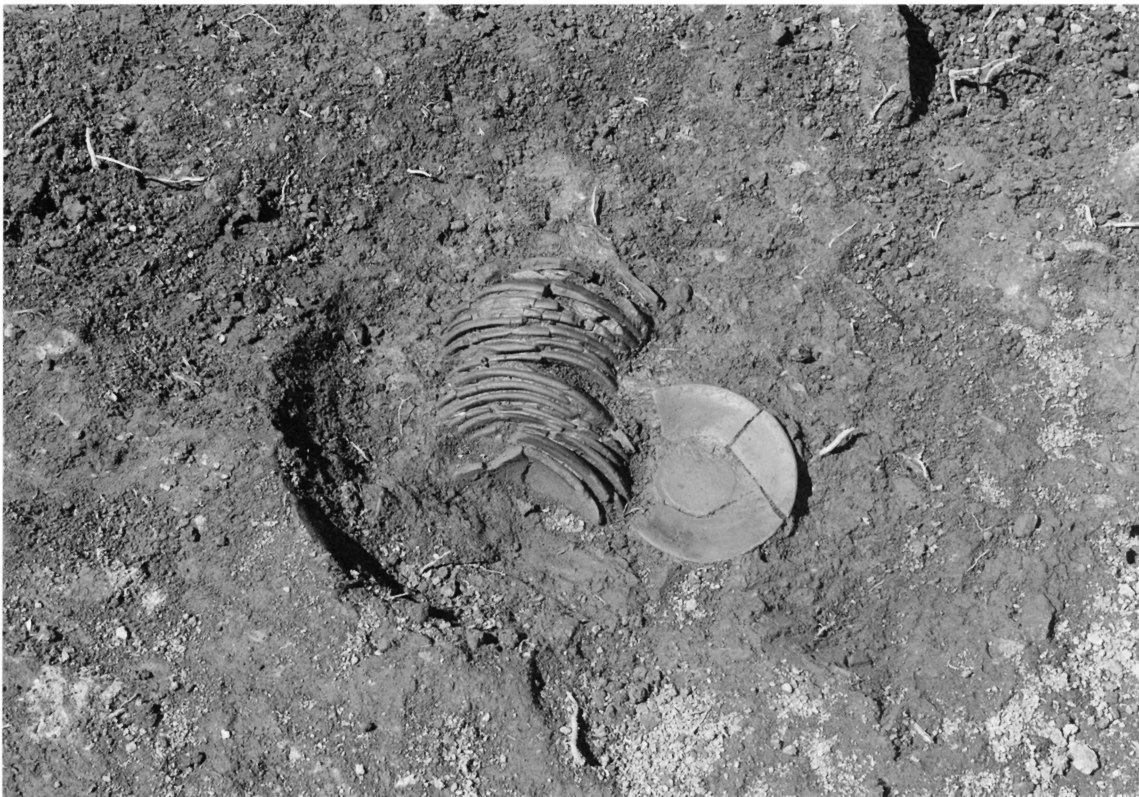
SX6440土師質皿出土状況(南より)

SX6440 土師皿が横向きに重なった状態で出土した小さなピット。土師皿は径約10cmのほぼ同じ大きさの皿が20個体以上出土した。

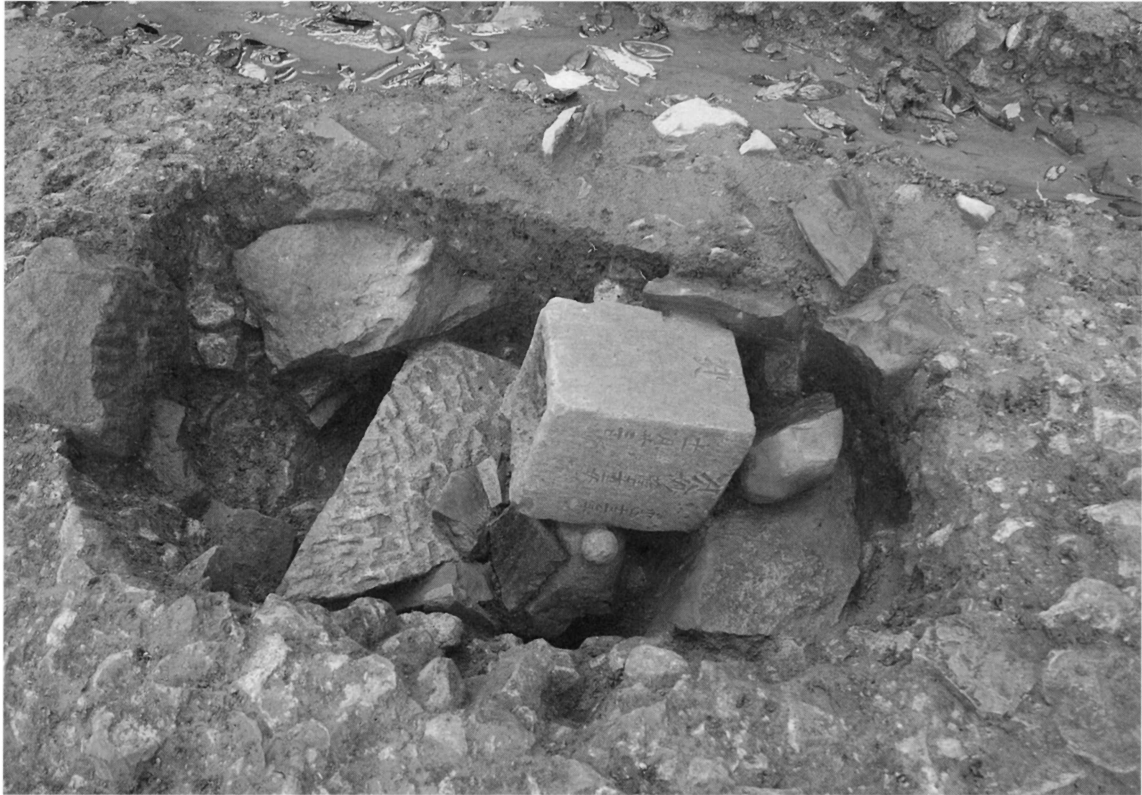
SK6434石造物出土状況(東より)

SK6434 石造物が一括で多数出土した隅丸方形の土坑で、一辺約1.1mを測る。土坑上面に一石五輪塔を線刻した板碑片(第12図88、巻頭写真)が裏返して出土し、その下で一石五輪塔他の石造物がまとまって出土した。なお石造物には風化が殆ど無く、かなり古い時期に集めて埋められた可能性が考えられる。 **石造物を埋めた土坑**

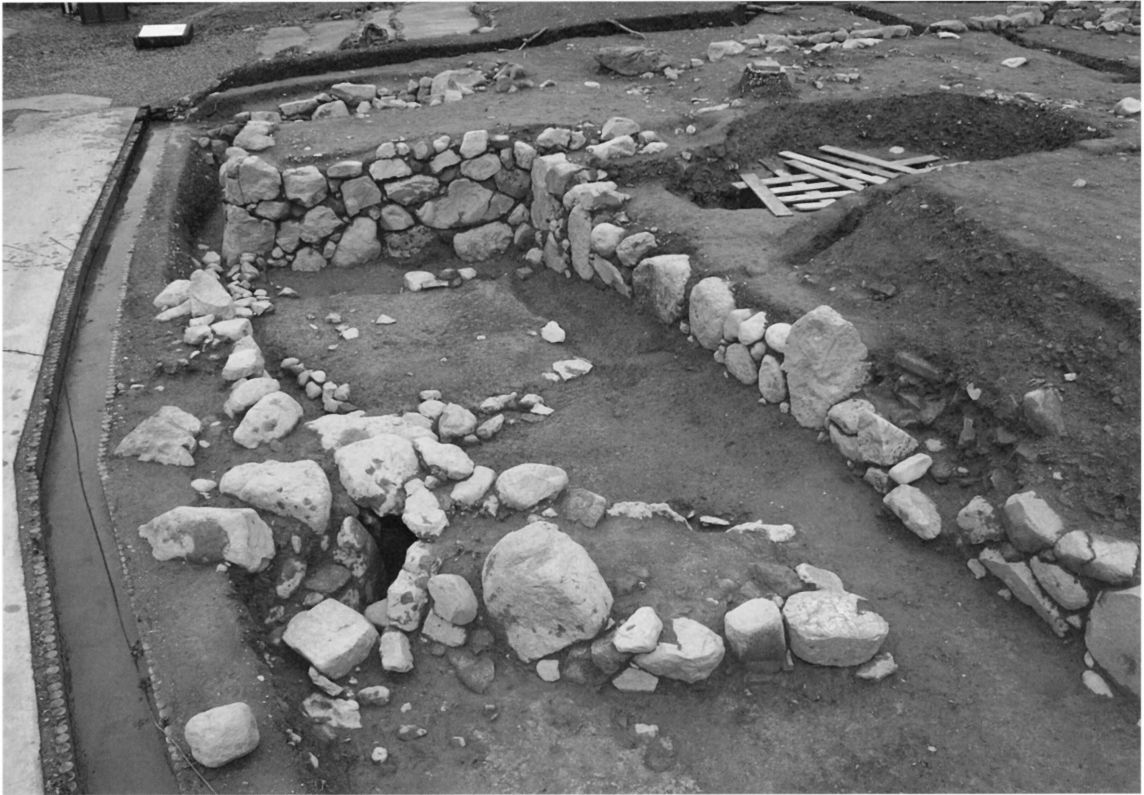
SV6447・SA6452・SZ6453(北より)

石垣 SV6447 上・下段斜面の石垣である。段の比高差は約2.3mで、石垣は下から約1mが良く残り、石垣の上部は崩れ落ちた可能性が考えられる。石の大きさが長径約1.2mと大きな石も部分的に使われている。下から一石目の配置の仕方を見ると、大きな石を2～3m間隔で据え、間に小振りな石を積んだ状況がみられる。

SA6452・SZ6453 両側に石垣をもつ土塁状の遺構でその性格については不明である。南北の幅約1.8mで、やや曲線的な形である。SV6447よりも少し高い地面に基底石を据えており、これよりは新しい遺構である。内部に暗渠SZ6453が築かれ、SD6450がここを抜けて北側の出口で東に折れている。

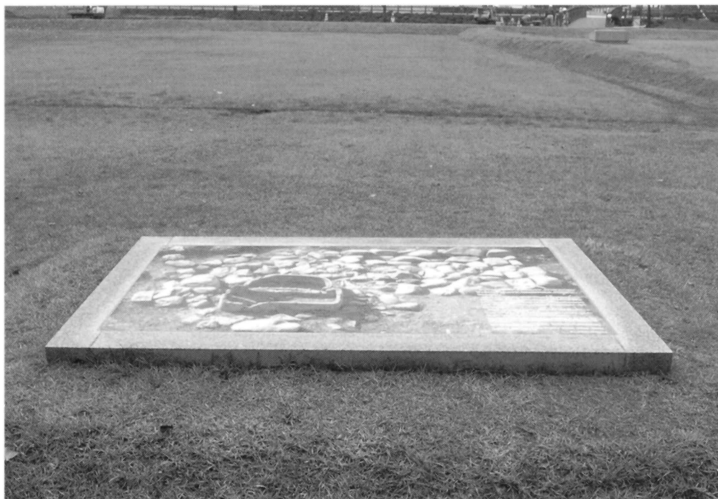
説明板(炉跡)(東より)
