一乗谷朝倉氏遺跡47

平成28年度発掘調査・環境整備事業概報

福井県立一乗谷朝倉氏遺跡資料館

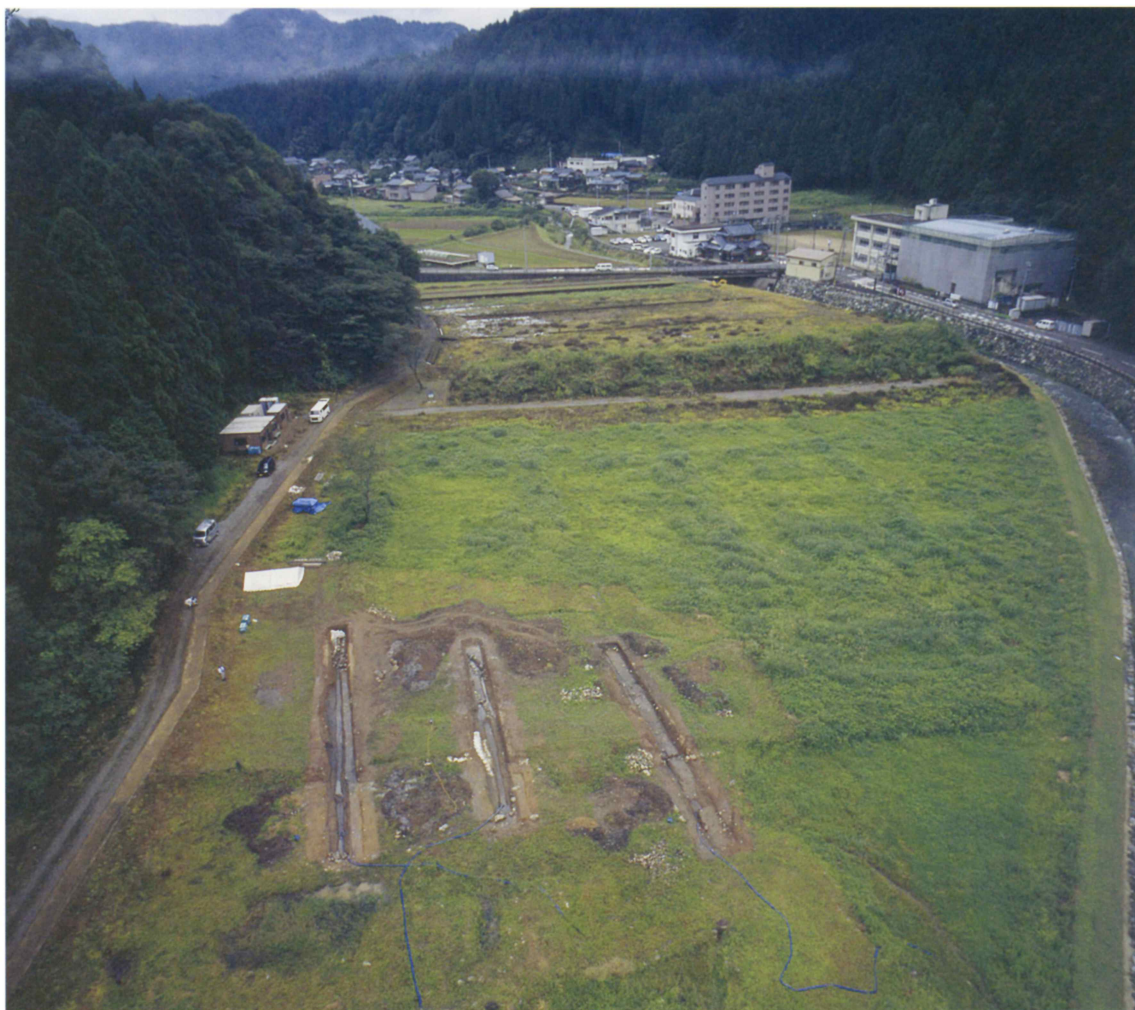
第149次発掘調査区全景（北より）

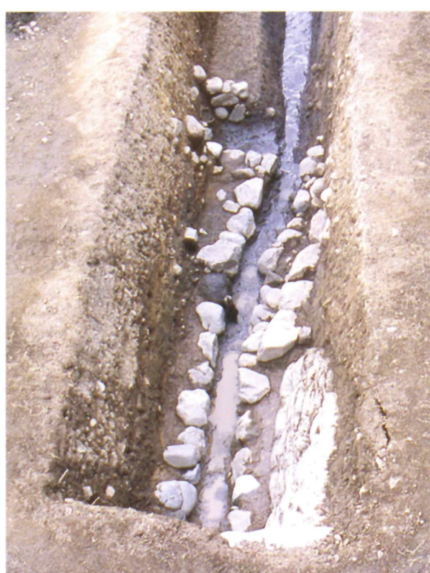
第149次発掘調査石組溝（1トレンチ）
（南より）

1 トレンチ 南北および東西方向の石組溝を検出した。南北方向の石組溝は第138次調査で検出した道路SS6881の側溝SD6882と同一のもので、再検出した部分もあわせて約4.5mを確認した。幅0.2～0.3mを測る。側石は1～2段である。北端は東西方向の石組溝SD6941に接続する。SD6941は幅約0.8mを測る。東側の石組は攪乱により失われていたが、トレンチ壁面の観察から東方へも延びるものと推測している。なお、SD6882の東側石に接して大振りの石が並ぶ様子を確認した。今回全容は明らかにできなかったが、やはり道路に付属する遺構の可能性はある。

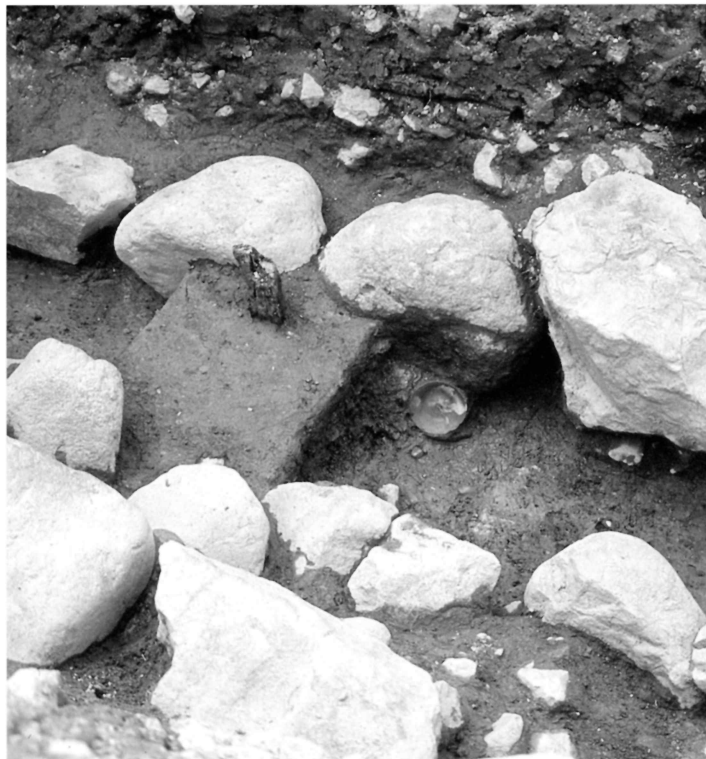
1 トレンチ SD6882土師質皿出土状況 (東より)

1～3トレンチ(面積計156㎡)では総数3,977点が出土しており、1㎡当たりの遺物密度は25.49点/㎡となる。この数字は宇上城戸の全体にわたってトレンチ調査を実施した第138次の23.57点/㎡と同様に周辺の他の調査区と比べてかなり高い。また、土師質土器の占める割合が特に高いことも第138次と同様で、第149次1～3トレンチでは8割を超えている。ただし、第138次では石積施設などから完形に近い個体がまとまって出土しているのに対し、第149次では遺構の検出そのものが少なく、遺存状態の良い土師質皿はほとんど認められない。完形品はSD6882およびSD6942から各1点出土した個体がすべてである。なお、1トレンチ北半に認められた暗灰色粘質土(下層包含層)から土師質皿の小破片が散漫

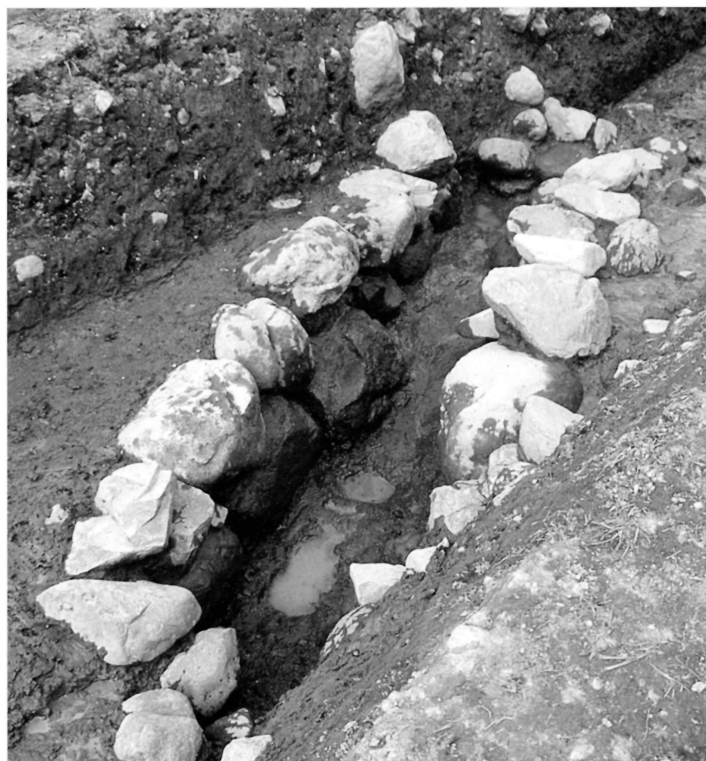
2 トレンチ SD6942 (南より)

2 トレンチ 南北方向の石組溝SD6942を検出した。検出長約3.0m、幅約0.4mを測る。側石は2段である。南端で東方へ曲がる様子がうかがえ、SD6941と一連の可能性もある。このほか、SD6942の約4m北側に並行して石列SX6943を検出した。SX6943はSD6942より上層の遺構で、小振りな石を用いている。SD6942の東側石上端にも同様の石が積まれており、これと対になる可能性がある。

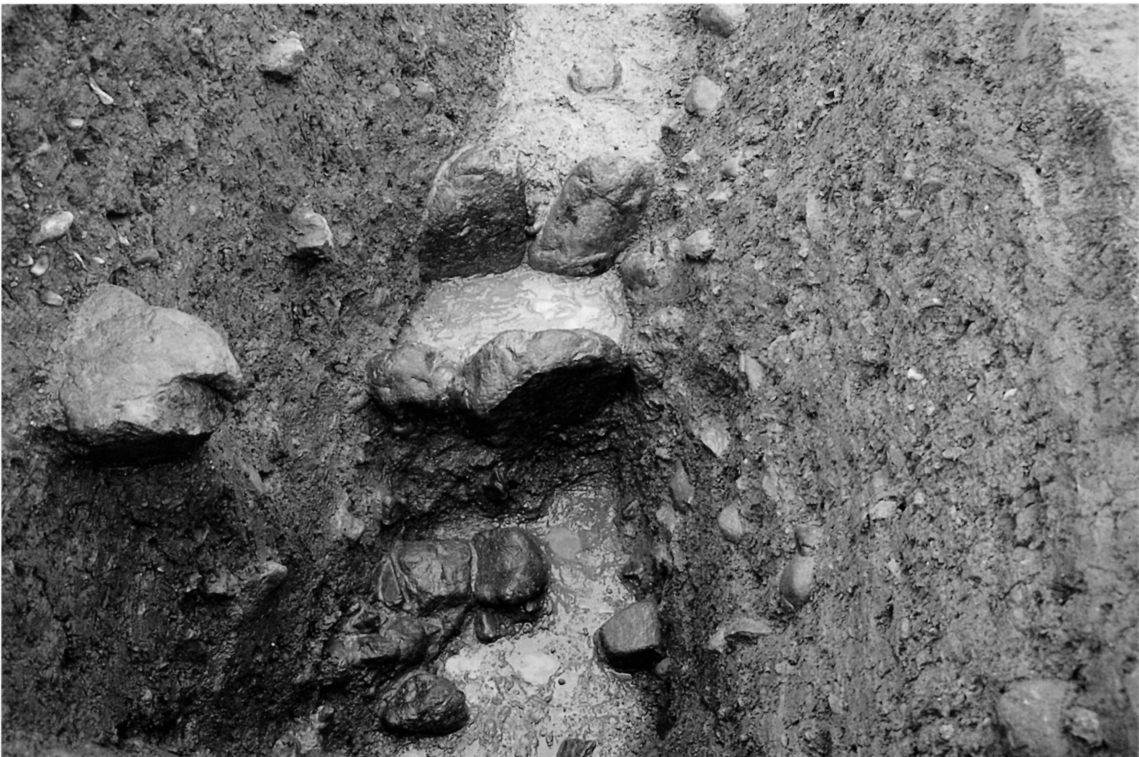
4 トレンチ SA6945 (西より)

4 トレンチ 一乗谷川側の端において、上下2段の石列を伴う段SA6945を確認した。この段は土地改良前の地形図にみえる水田の境にあたるようであり、同時に第141次調査で検出した土塁SA6908・6918の西縁と一連の可能性もある。当トレンチではこれ以外の遺構は確認できず、広く削平を受けているものと考えられる。第141次調査においても山側では広い範囲で遺構面の削平が認められ、これを追認する結果となった。

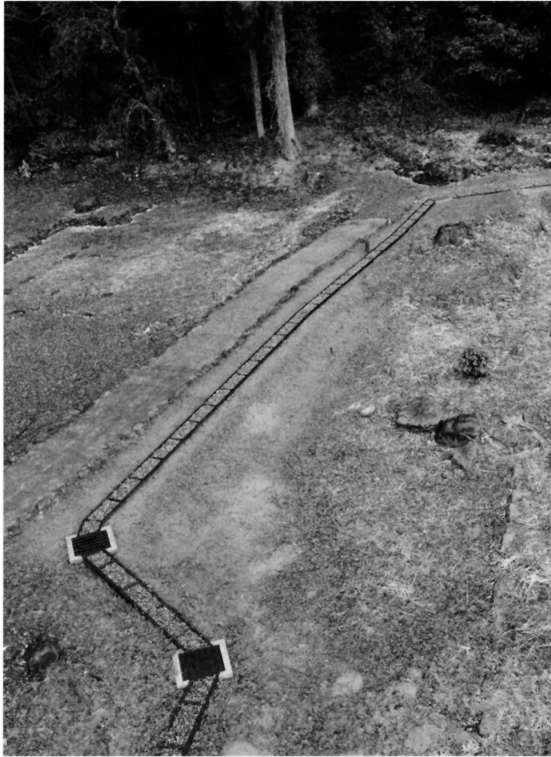
排水工 全景（東より）

排水工 発掘調査時の素掘り溝を利用してU字側溝(31.6m)および集水桝(2基)を設置した。設置の目的は、敷地西側の谷あい集まる表流水の一部の排水である。今年度に施工したのはU字側溝全長の約3/4にあたり、昨年度施工の水路復元工との兼ね合いから下流から施工した。U字側溝蓋については、西山光照寺跡の中心を横断する排水経路であることから、材質面での景観への配慮および強度面で見学者の往来を考慮し、昨年度と同様、玉砂利で化粧した铸铁製蓋とした。また、重量が重い管理時に外すことが困難にならないよう、玉砂利の固定はしないこととした。

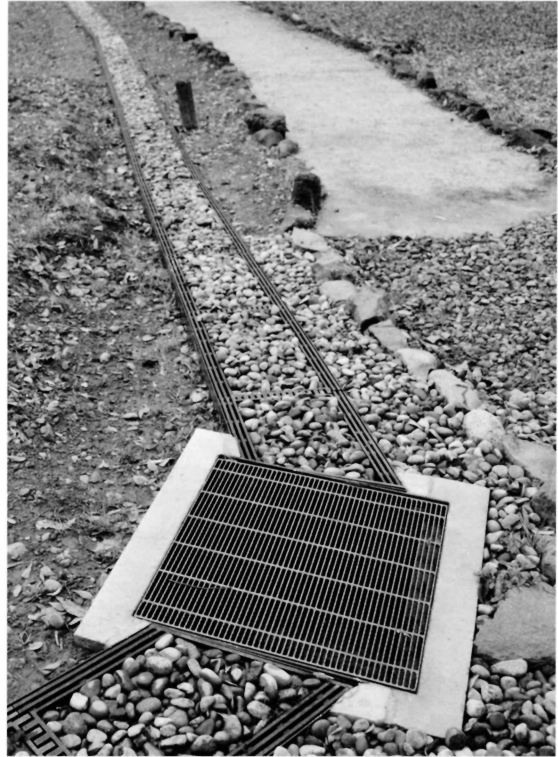
排水工 集水柵 2B（西より）

U字側溝の規格は縦横30cmで、側溝の折れ点に設置した集水桝の規格は、縦横50cm・深さ66cm(1基)および縦横50cm・深さ46cm(1基)である。

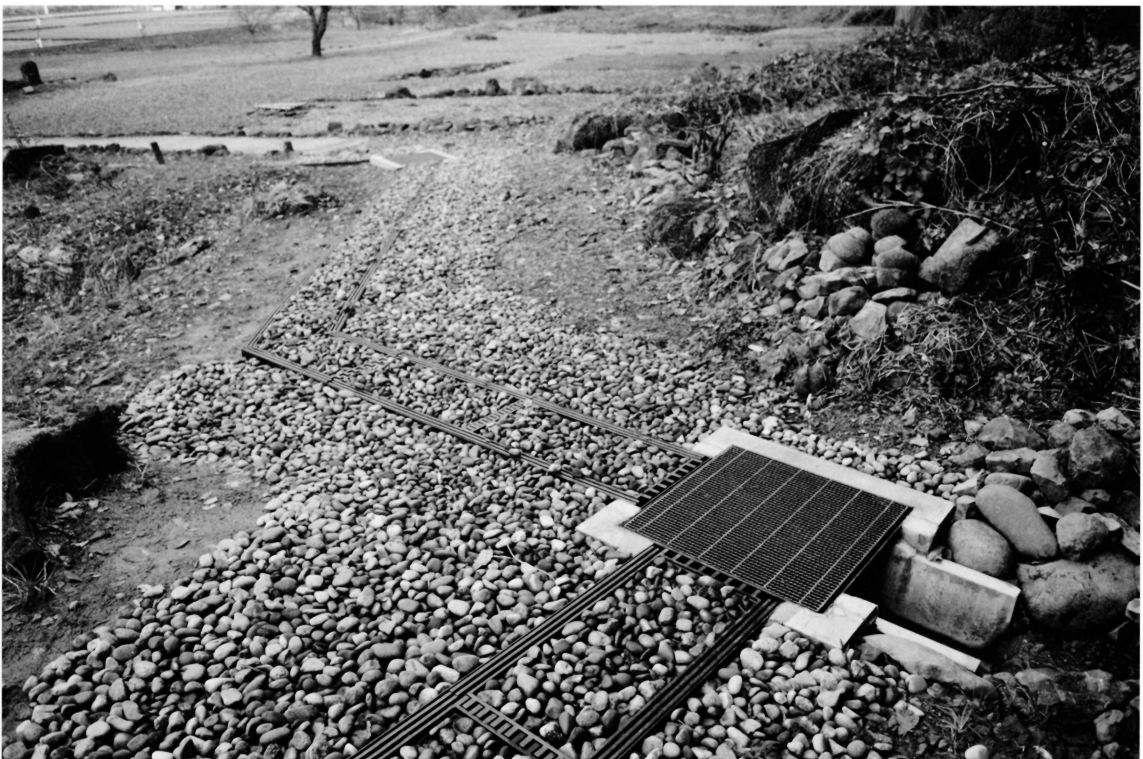
排水工 集水柵 2A（北より）
