特別史跡

一乗谷朝倉氏遺跡48

平成30年度発掘調査・環境整備事業概報

福井県立一乗谷朝倉氏遺跡資料館

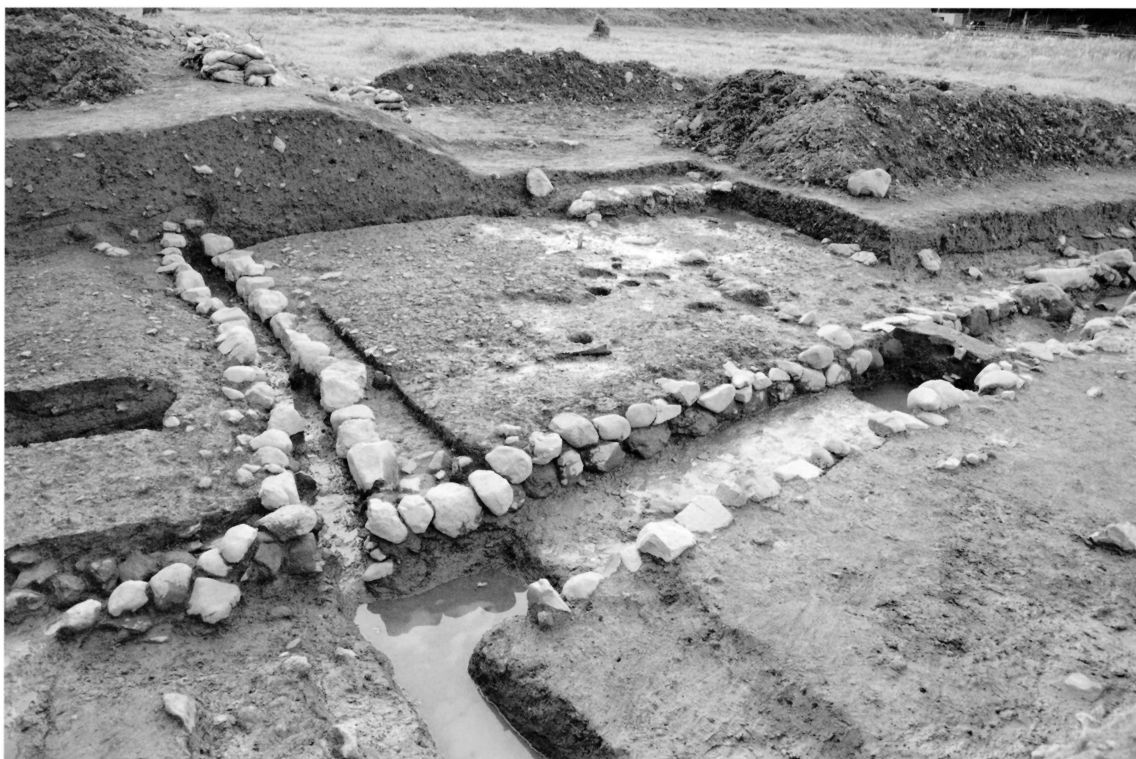
SD6882・SD6941・SV7213（北より）

SV7213 第138次調査で確認されていた石列である。今回の調査で、北端がSD6941に取り付くことが判明した。石材に大小があり、北端では小振りの石がきれいに並ぶ。本遺構が砂利敷きの区画になっていることは明瞭であり、SS6881の終点や、町屋の区画となる可能性がある。

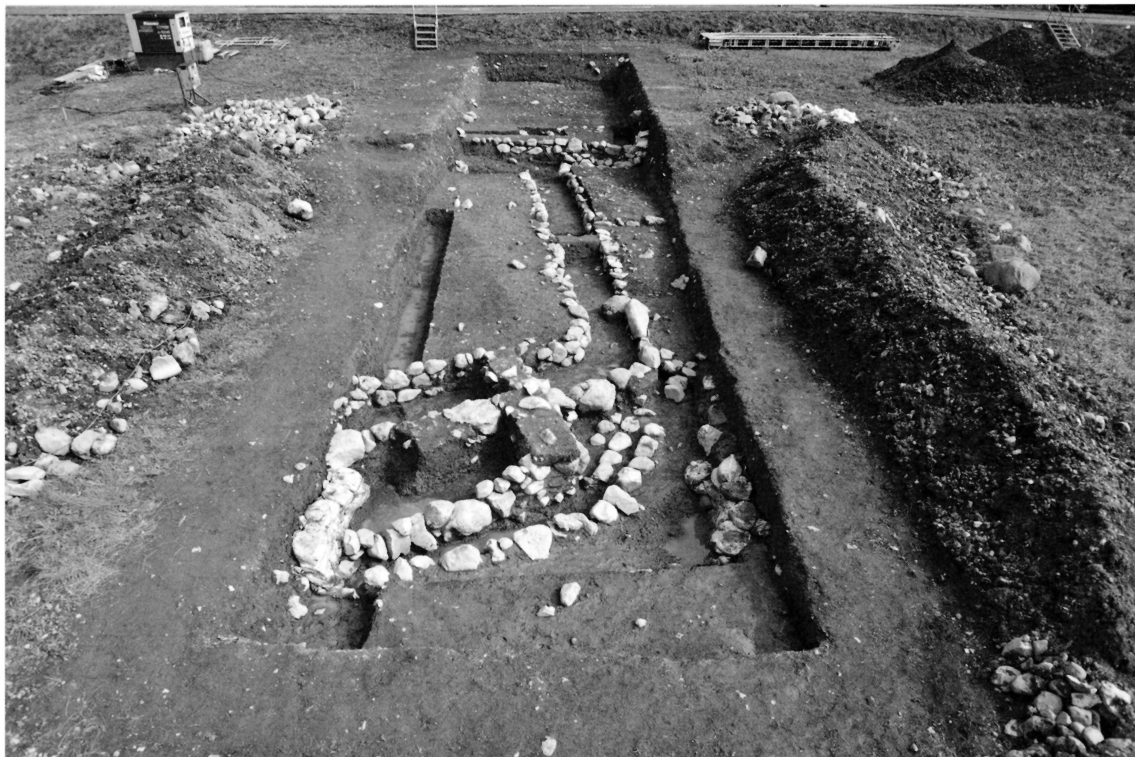
SD6941屈曲部の様子（西より）

SD6941 第149次調査で確認されていた石組溝である。検出長は約20mである。本調査区内で北へと折れる。1～2段の側石を伴う。使用される石材は、局所的に大型の石材が用いられているが、全体に小ぶりの石材が多い。調査区東半では、側石がほとんど失われていた。幅約0.9mで均等に作られている。第149次調査で確認されていたSX6943は、本溝の西側石列である可能性が高い。東西方向中央でSD6882と接続している。SV7213とSD6882で囲まれた範囲に確認できる砂利敷きは、本遺構より北側では確認できない。後述する溝群との関係からも、朝倉期最終段階の遺構である。

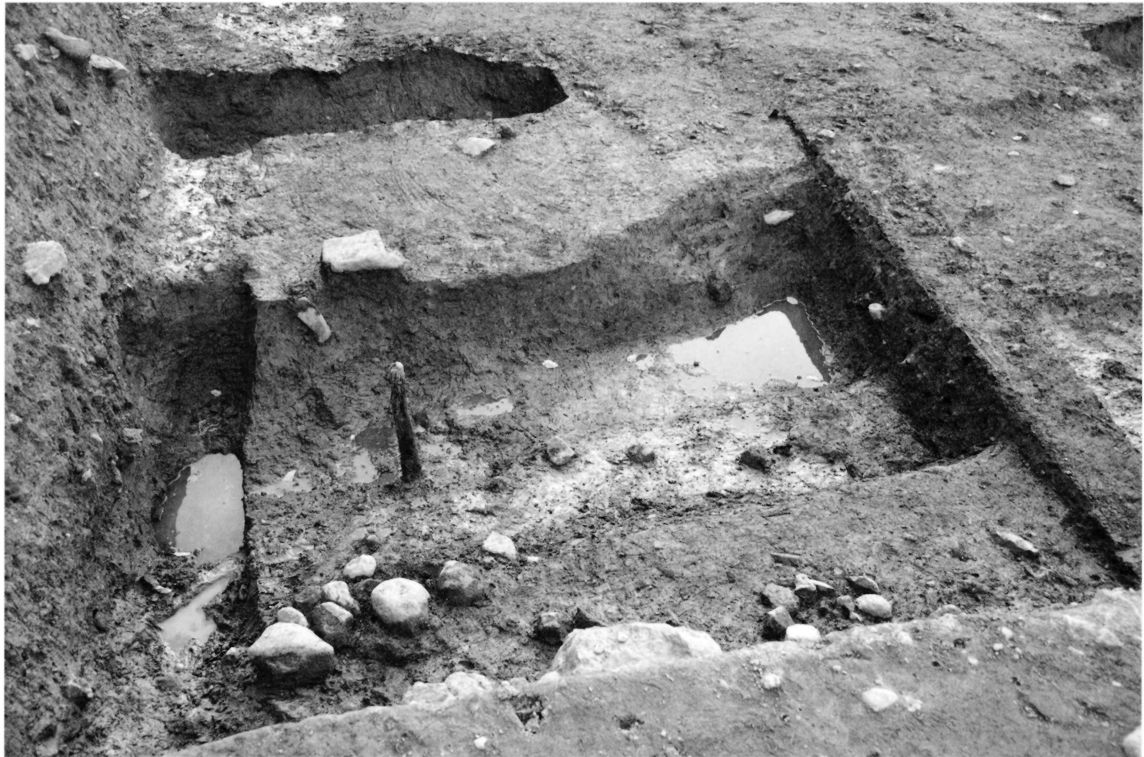
SD7212 (北より)

SD7212 今回の調査で新たに確認された溝である（第6図）。SD6941の下層に位置する。断面図から推定すると、本来上端幅約1.3m程度の規模があったと考えられる。北側に土塁が取り付けいていた可能性が高い。南岸のラインを延長するとSD6882の屈曲部にあたる。SD6942の下層については確認できていないため断定できないが、さらに延長するとSD6942にもこれが接続する可能性がある。

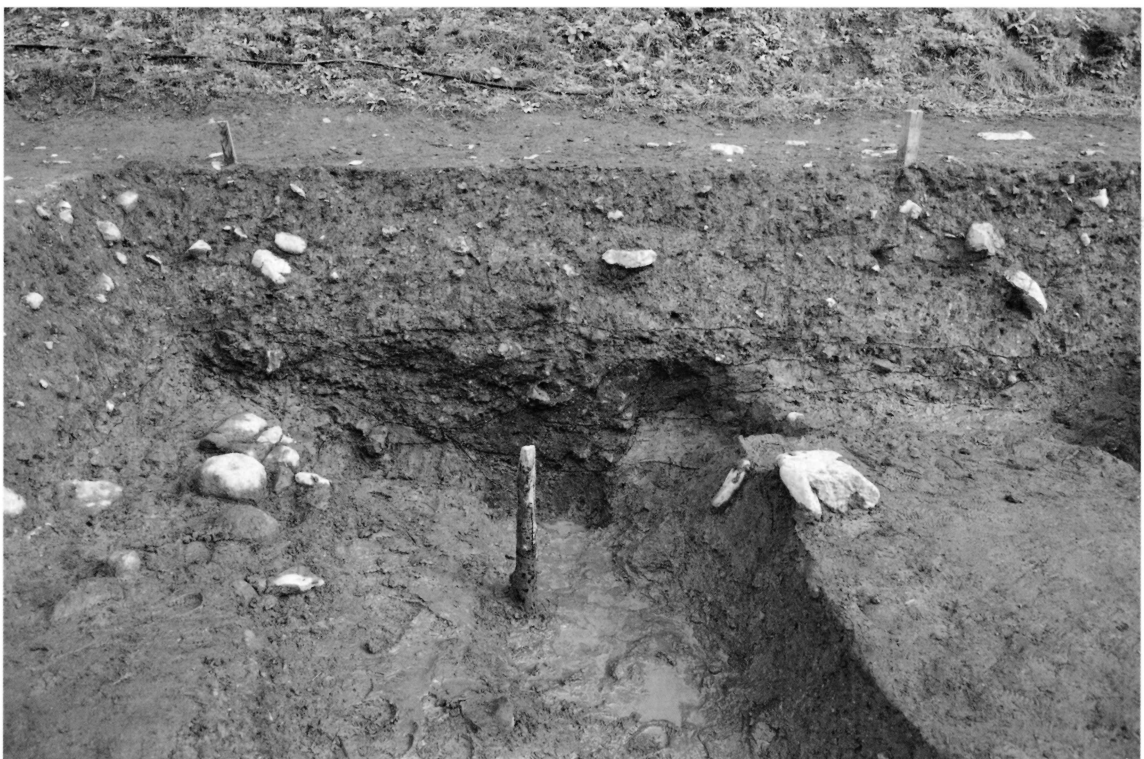
調査区東壁断面北半 (西より)

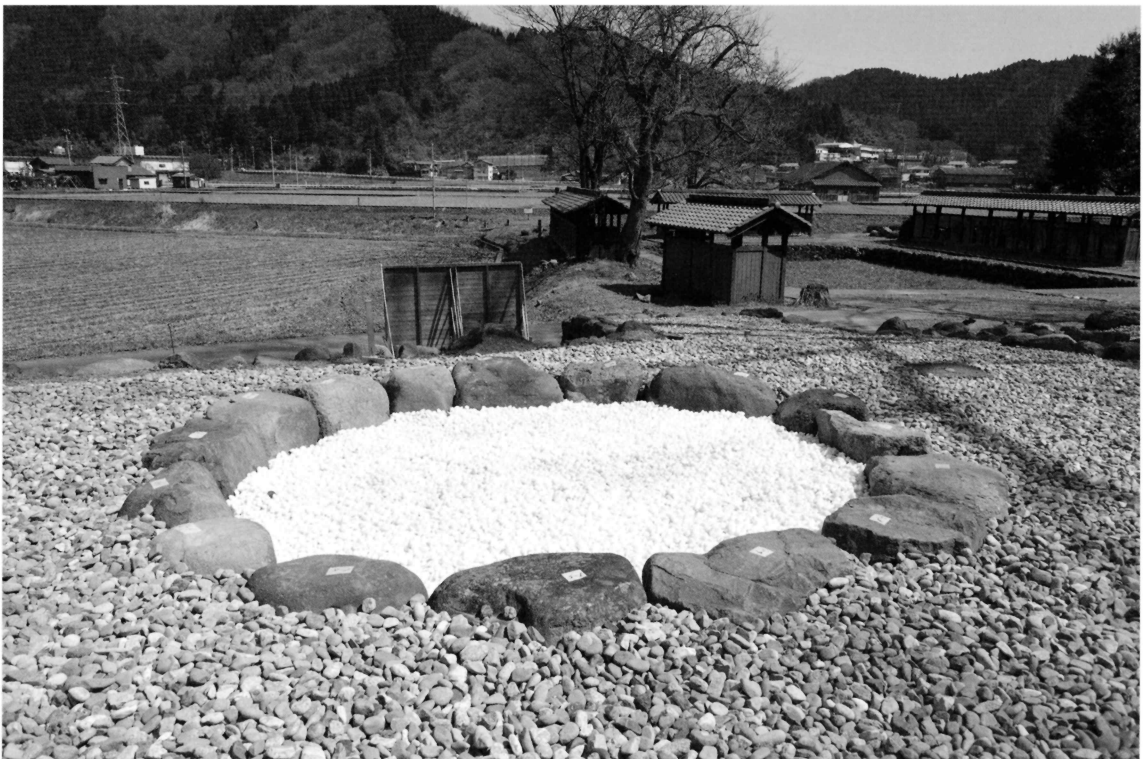
井戸跡表示工（西より）

それぞれφ400～500mm内外の自然石を用いて井戸の径の大きさを表示し、井戸内部はφ30～20mm、t=30mmの白玉砂利を入れて水の表現とした。

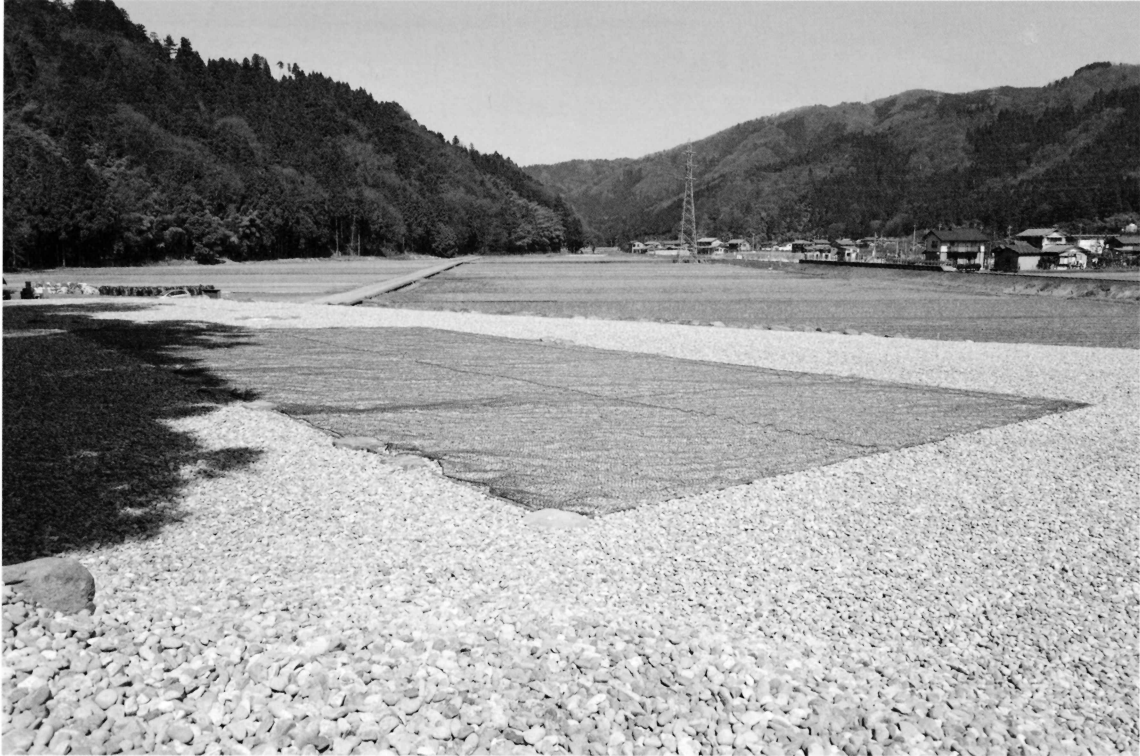
建物跡展示工（南より）

2棟の礎石建物について、検出した礎石を露出展示するとともに、舗装工の砂利で隠れてしまう礎石は自然石で表示し、アスファルトブロックを用いて礎石間をつなぐことで建物の内部であったことが明らかになっている範囲を示した。南側の礎石建物の規模については、東側の境界が不明であったため、建物の内部であったことが確実である範囲までを示し、東側の境界はエッジング材を仕切材として用い、また、落石防止ネットを用いて建物の内部であったことが確実である範囲を覆うことで差別化を図った。

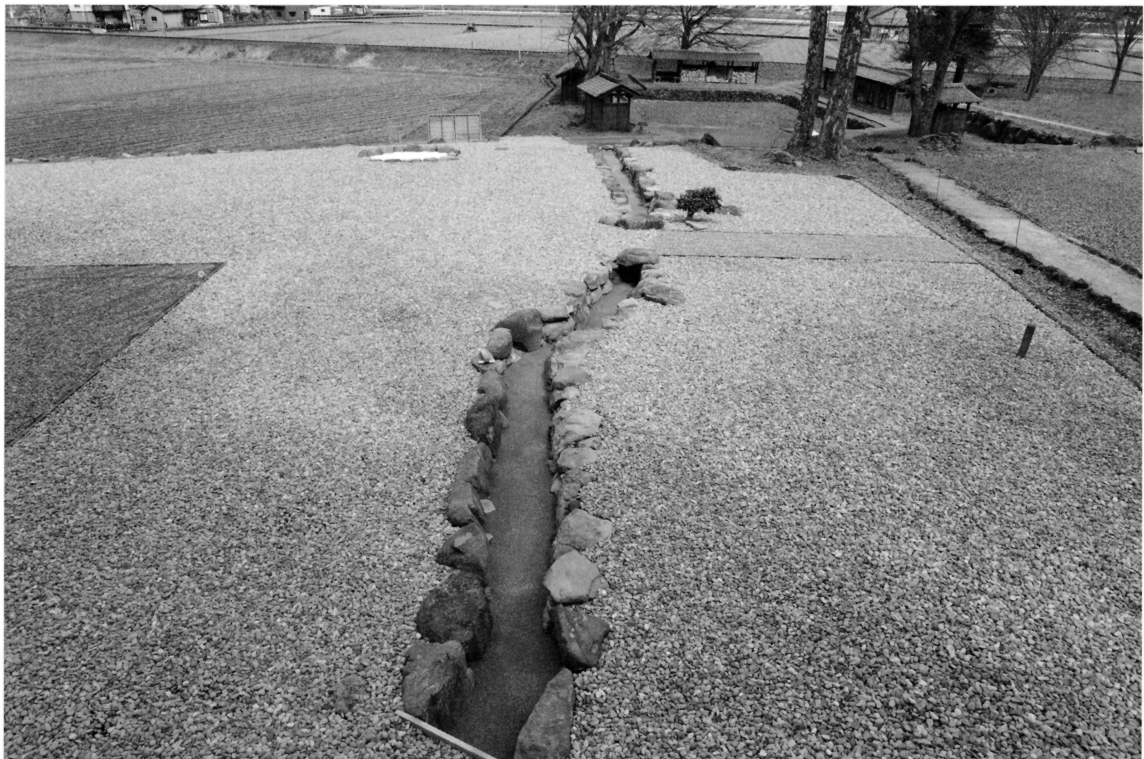
溝跡展示工（南西より）

敷地を南北に区画する溝跡を排水路としても使用できる構造として復元した。下流側の端部には暗渠管を接続させ、雨水が溝跡から既設U字側溝に流れ込み排水する構造とした。側面はφ400～500mm内外の自然石を野面積みにより一部補充し、ソイルセメントにより底打ちを行った。ソイルセメントの打設においては、不織布を挟み込む工法とし、遺構石および遺構面を保護した。
