# 一乗谷朝倉氏遺跡49

令和元年度発掘調査・環境整備事業概報

福井県立一乗谷朝倉氏遺跡資料館

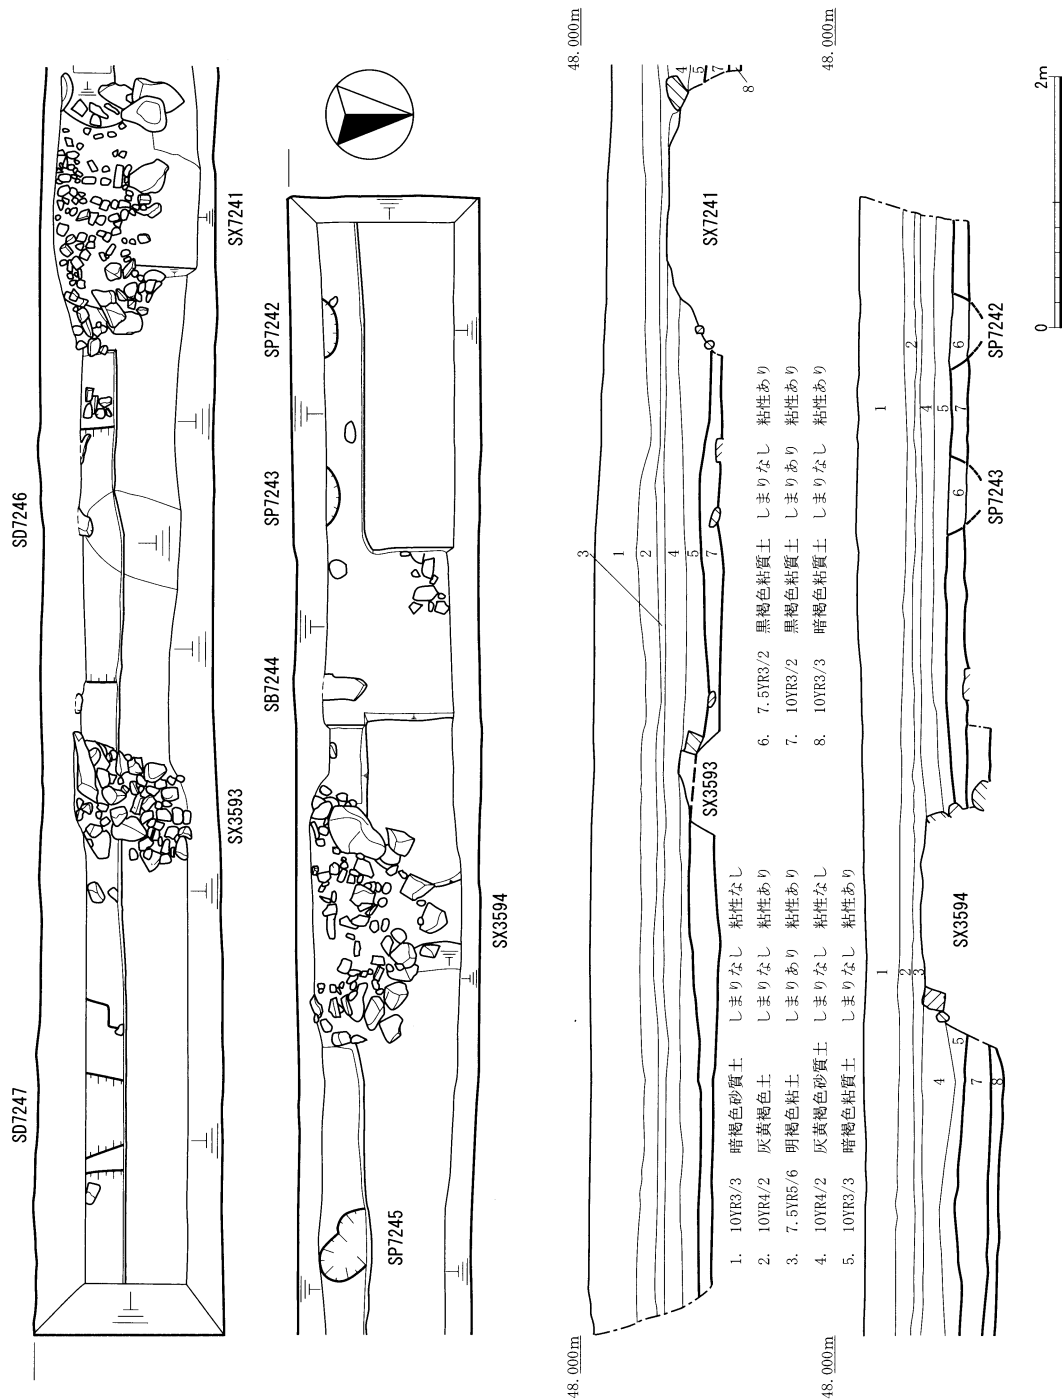
第6図 対象地①第1トレンチ平面図・断面図 (縮尺1/60)

対象地① 字上川原第1トレンチ (第6図、P.L.1)

**SX3593・3594** 第59次調査で確認されていた特殊石積遺構である。本調査区でも直線で構築されており、さらに南に延伸する。7層をベースに構築されている。石積みと砂で構築されており、砂に締まりはなく、石積みは不規則で、石同士の組み合わせも隙間がある。拙速に構築された状態が確認できる。朝倉期最終段階の遺物がこれに含まれる。SX3594はSX3593と比較するとやや幅が広いものの、同様の構造で、同様にさらに南に延伸する。

**SX7241** 今次調査で確認された特殊石積遺構である。SX3593とSX3594の中間で検出した。構造は両遺構と共通し、石積みと砂で構築されている。第59次調査ではこの遺構に対応する特殊石積遺構は確認さ

SP7243・7242 特殊石積遺構と同様に7層をベースとするピットである。柱痕跡は確認できなかった。

SB7244 8層上面で検出できた礎石である。調査区が狭小なためプランは不明であるが、礎石建物ないし門の礎石と考えられる。

SP7245 地山と考えられる8層下黄褐色面で検出したピットである。掘削せずに現地保存したため、構造は不明である。平面形からは礎石の抜け跡の可能性はある。

SD7246・7247 SP7245と同様に最下層の地山面で検出した溝状の遺構である。断ち割り範囲で検出したため規模構造は不明である。

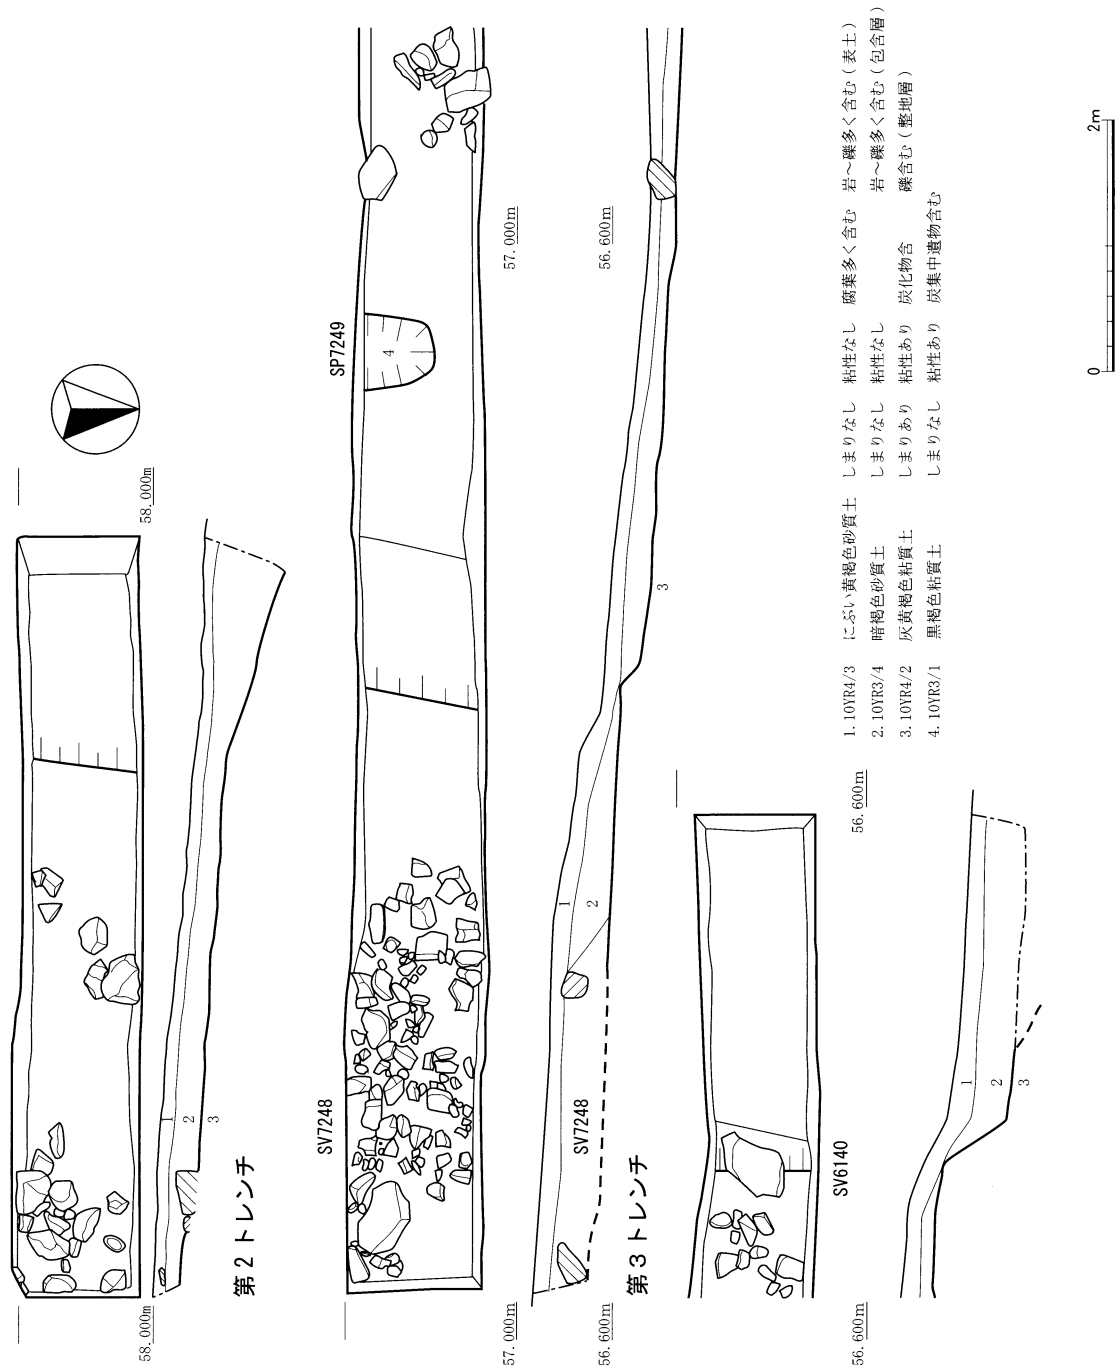
第7図 対象地②第2・3トレンチ平面図・断面図 (縮尺1/60)

対象地② 字上蛇谷第2・3トレンチ (第7図、P.L.2)

SV6140 第124次調査で確認されていた段差を区画する石列である。今回の調査では上段に、幅60cmを超えるやや大きめの1石が残存していた。石積みが構築されていた段差は地山を掘削して明瞭に成形されている。

SV7248 調査区の南側に張り付くように検出できた石積みである。調査区の南に接して遊歩道が造られているが、土塁であった可能性が高く、本遺構は土塁に伴う石積みであったと推定できる。

SP7249 上面に炭が詰まったピットである。調査区内で半分程度検出したが、調査区外に伸びていたため、規模性格は不明である。

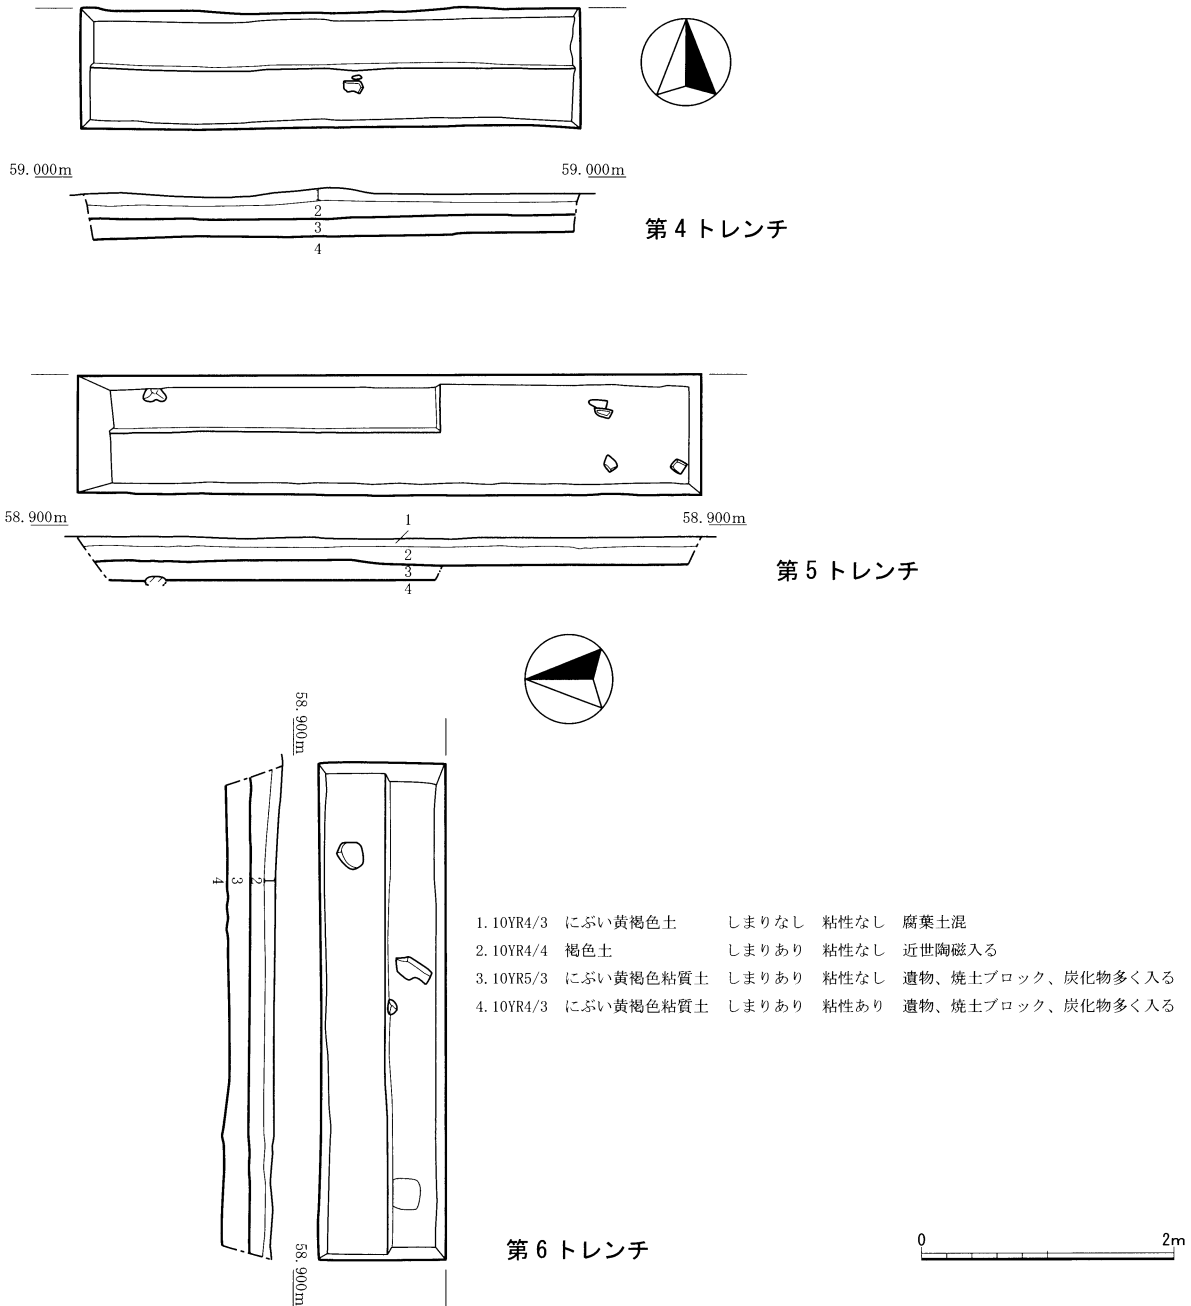
第8図 対象地③④第4～6トレンチ平面図・断面図 (縮尺1/60)

対象地③④ 字米津第4～6トレンチ (第8図、PL. 3)

第4～6トレンチでは、整地層を確認したのみで、明瞭な遺構を確認することはできなかった。第6トレンチで焼土が集中して出土する地点が存在したが、掘り込みではなく、整地層中に含まれている。部分的に上面整地層を断ち割ったが、下層にも整地層の水平堆積が確認できるため、下層遺構面が存在する可能性が高い。現状では公有地範囲のみの調査となっているため、東側山裾から平坦面が終了する一乗谷川側までの東西の層位確認が不可能であり、今後公有地化が進んだ段階で確認が必要である。

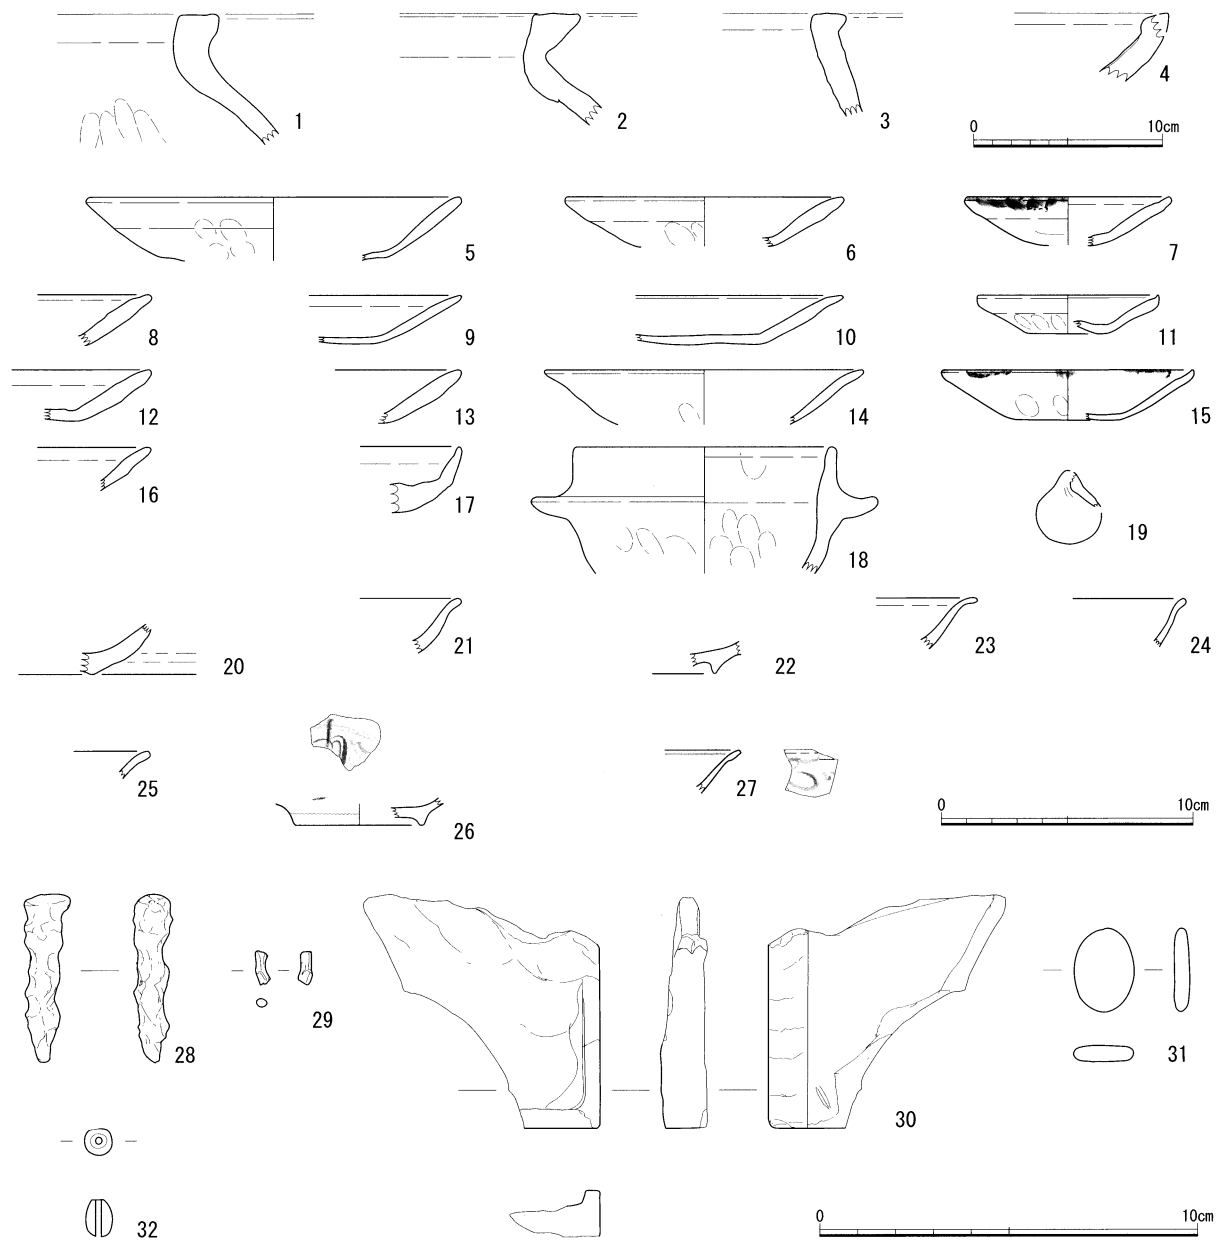
第9図 出土遺物（1～4は縮尺1/4、5～27は縮尺1/3、28～32は縮尺1/2）

**越前焼** 1は甕である。いわゆるD類の口縁部形態を示す。口唇部にはナデを施す。2・3は壺である。2は頸部がくびれ、口縁の断面形は三角形となる。3は広口壺で、短く口縁部を折り曲げる。肩は張らず、胴部の張り出しも少ない。4は播鉢である。軟質で淡い黄橙色の胎土である。小片ではあるが内面に7条の播り目が確認できる。

**土師質土器** 5～16は皿である。2寸5分～4寸径のC<sub>1</sub>・D<sub>1</sub>類のかわらけが中心で、大皿（D<sub>3</sub>類）は確認できなかった。5・9・10は白色の色調でD<sub>1</sub>類の典型的な製品である。7・15は燈明皿として使用され、口縁にはほぼ全周にわたってタール痕が認められる。17は埴塙形土器である。表面が摩耗しているため、被熱痕跡などは確認できないが、形状から埴塙状土器と判断した。土師質皿と比較して底部の器壁が分厚い。中位より屈曲し、口縁部は上方へ折れ曲がる。18は羽釜である。一乗谷ではよく出土する器種である。橙褐色の色調で、使用痕は観察できない。19は土鈴である。下部は欠損し残ってなかったが、紐穴がかすかに確認できる。

**瀬戸・美濃焼** 20・21は灰釉を施すものである。20は皿である。全面施釉されている。外面に重ね焼きの張り付き痕が残る。底部には小さな高台が削り出される。21も皿である。緩やかに内湾する立ち上がりからかすかに外反する端反り皿である。内外面施釉される。

**青磁** 22は皿である。畳付付着の砂を削り取る。高台外面には砂粒が付着する。高台内も薄く施釉される。

**白磁** 23～25は皿である。23は焼けかせたくすんだ色調の端反り皿である。24は透明感のある釉で、貫入は認められない。器体も薄く硬質である。25はもともと黒味がある釉が施されている。

**染付** 26・27は皿である。26は高台の畳付付着の砂を削り取る。外面には高台との境に1条圏線をめぐらす。見込みに文様が描かれているが、破片のためはっきりしない。27は外面に唐草文様のはねがみられる。内面は圏線が1条確認できる。

**金属製品** 28は釘である。錆膨れが激しい。先端を若干欠損する。元は2寸の釘であったと考えられる。29は不明鉄製工具である。水洗による選別で出土した。断面は2.5mmの円形で釘とは異なる。錐状の工具の可能性はある。

**石製品** 30は硯である。材質は粘板岩であるが、表面が赤く変色しており、被熱した可能性がある。海部分は表面を欠損する。裏面に長辺にそって脚が作り出される。欠損しているが2～3mm程度の高さがあったと推定できる。31は基石である。黒味のある石材であるが、いわゆる那智黒のような光沢のある漆黒色は呈していない。中央がかすかに窪んでいる。32は水晶製数珠玉である。水洗による選別で出土した。涙滴形の平面形で、上下は平坦である。一部破損による亀裂が存在するが、元より節理の亀裂が存在していたようで、材質はあまりよくない。 (宮崎)

第1トレンチ：1・3・20・26 第1トレンチ整地層：2・4・5・6・9～13・23～25・28・30・31

第1トレンチ整地層（下層）：7・8・18 第2トレンチ：27 第3トレンチ：21 第4トレンチ：14・15

第5・6トレンチ：16・17・19・22・29・32

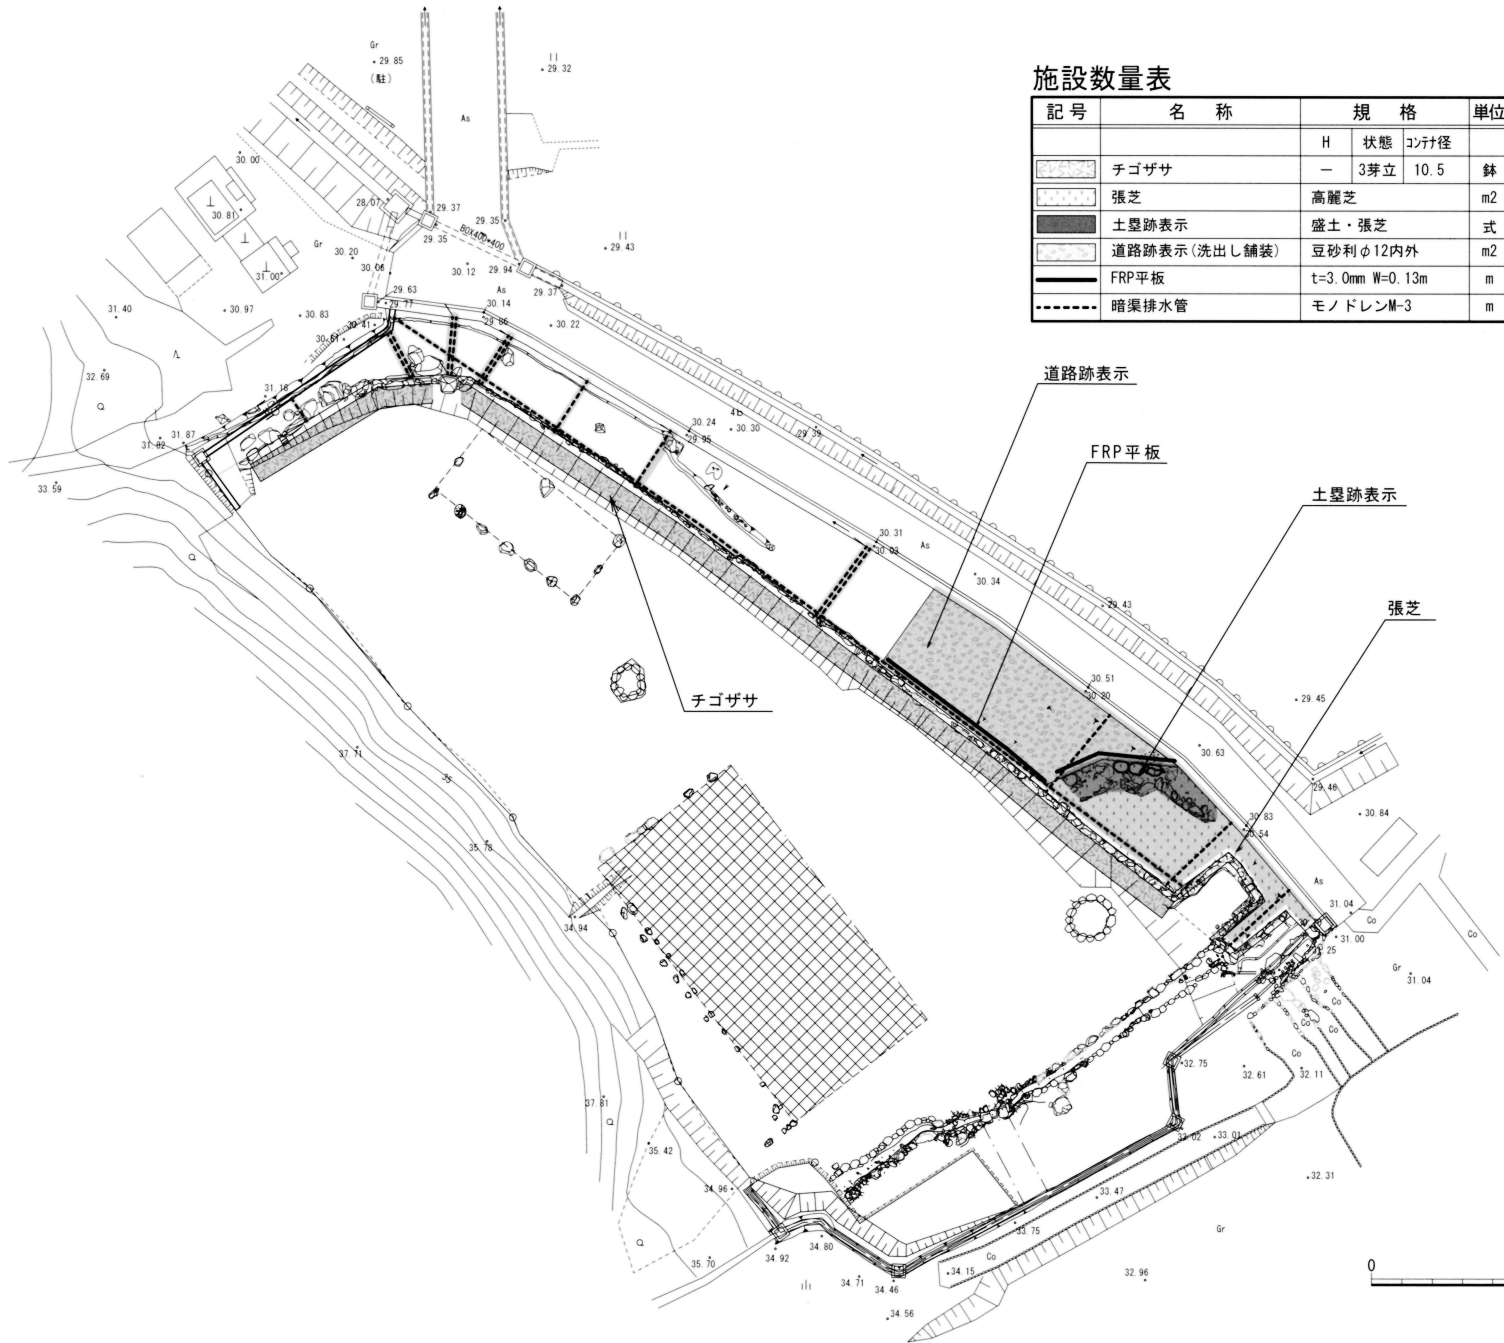
第10図 西山光照寺跡整備工事平面図 (縮尺1/500)

工事5年目にあたる今年度は、上段面と下段面を区切る石垣からの転落防止を目的とした植栽工、下段平坦面を対象とした道路跡表示工および土塁跡展示工のほか、排水性を向上させるため暗渠排水管を敷設する排水工、張芝による舗装工を実施した。今年度の工事により、敷地の上段面における工事がすべて完了した。

敷地の上段からの転落防止及び修景を目的として、上段と下段を区切る石垣の内側に、チゴザサを24.5株/㎡の密度で植栽した。

敷地下段の南側は検出した遺構の性格が不明であったため、修景を目的に張芝を行った。張芝を施した既整備地ではイノシシの掘り返し等が多発しているため、獣害防止として芝生保護材を敷設した。

原位置を保っていない遺構石を据え直し、盛土により整形を行った。また、石が据えられていたと推定される箇所には表示石を2石据付け、盛土の土留めとした。さらに、盛土部分には張芝を施し、獣害防止として芝生保護材を敷設した。

検出した道路跡は砂利敷であったことから、砂利敷に近い見た目の豆砂利洗い出し舗装で整備する

方針とした。豆砂利はφ12mmの御浜砂利を用いた。遺構露出展示とした石垣跡や土塁跡の遺構石に直接コンクリート等が付着することを防ぐとともに、雨水等によりコンクリート中のカルシウム等の成分を遺構石が吸い上げることを防ぐため、舗装と遺構石の間には仕切材としてFRP平板を設置した。

敷地の下段の大部分を豆砂利洗い出し舗装とすることから、暗渠排水管により排水性を確保することとした。暗渠排水管はモノドレンM-3を用い、暗渠排水管の先は整備地と市道間の既設U字溝に接続した。石垣に沿って南北方向に63.46mを敷設し、東西方向に総延長65.79mを敷設した。（大竹）

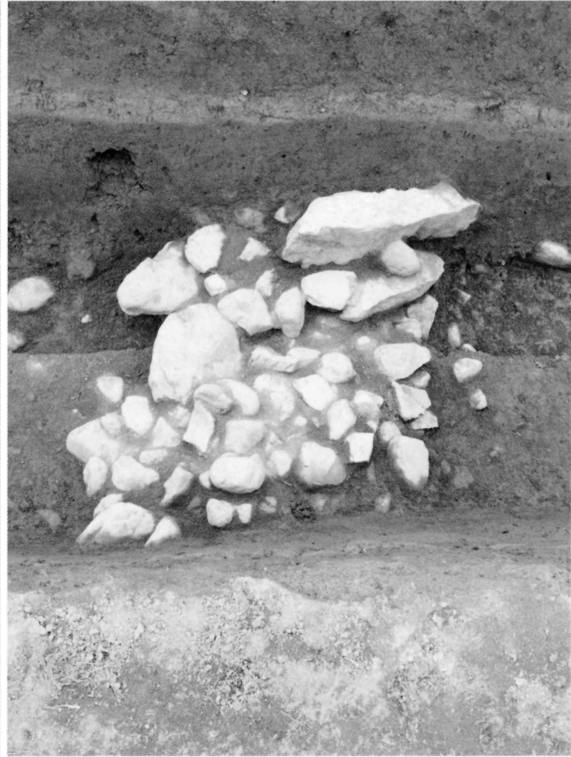
対象地①第1トレンチSX3593（北より）

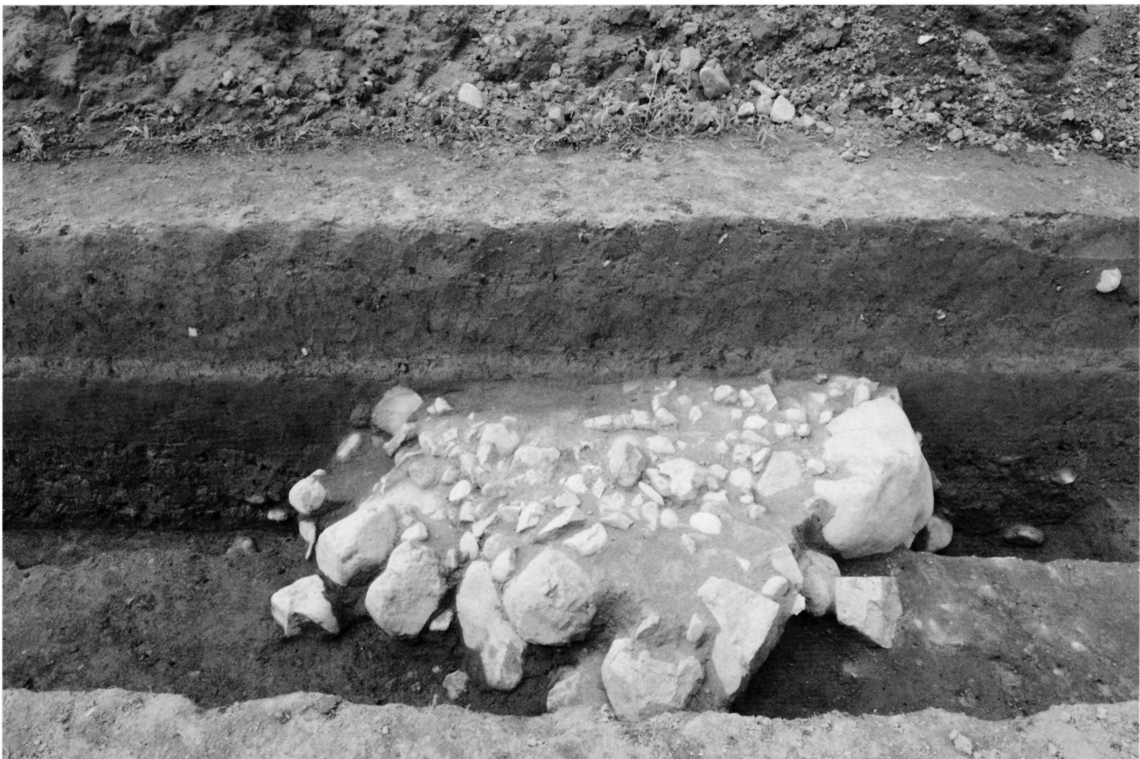
対象地①第1トレンチSX3594（北より）

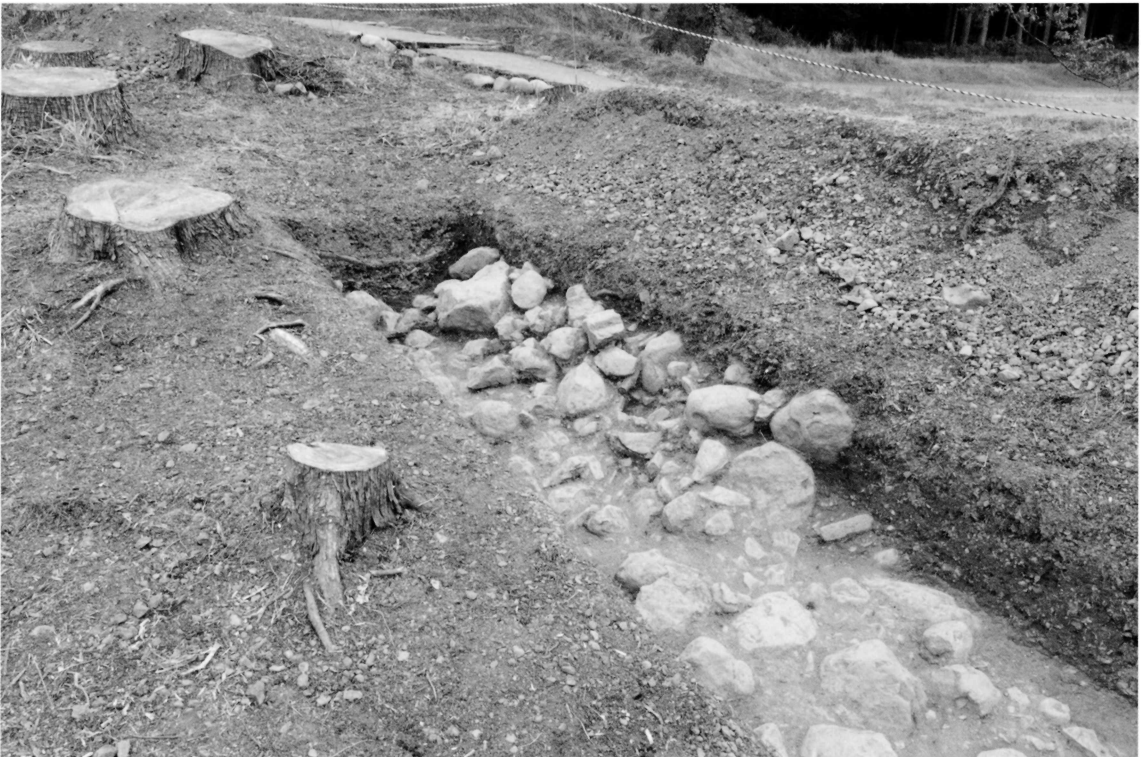
対象地②第3トレンチSV7248（北西より）

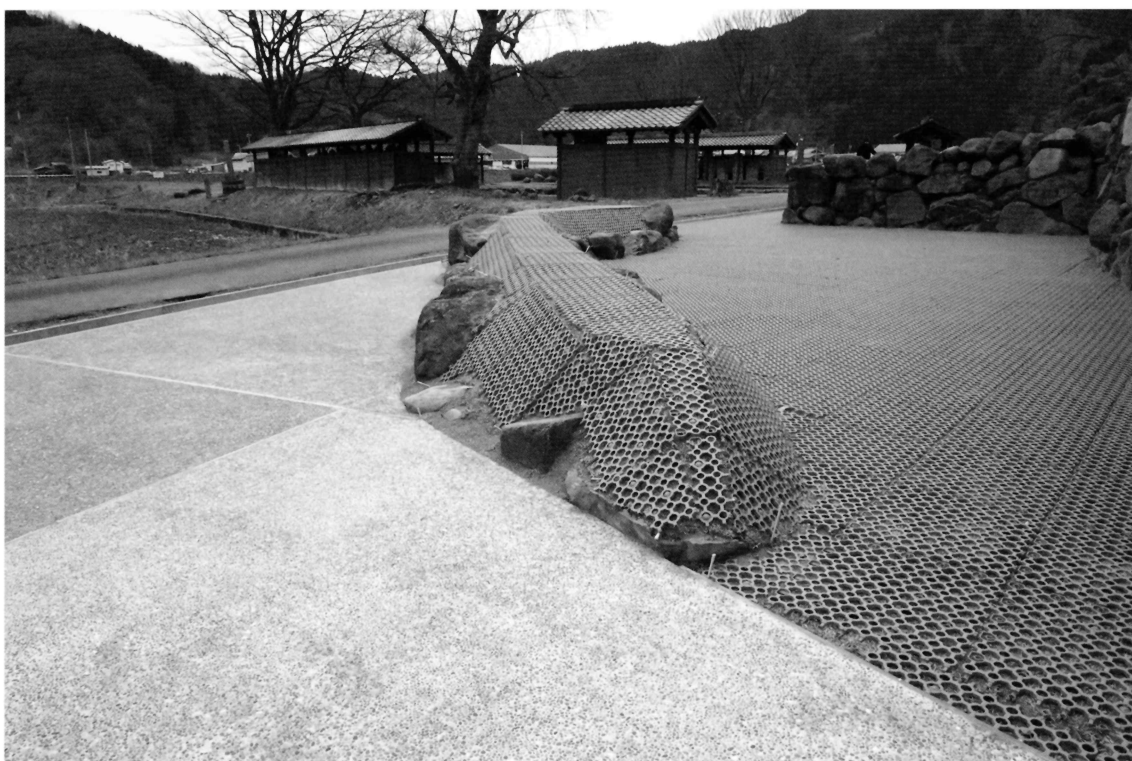
土塁跡展示工（西より）
