一乗谷朝倉氏遺跡

一乗谷川水辺空間整備計画に伴う事前調査報告

福井県立朝倉氏遺跡資料館

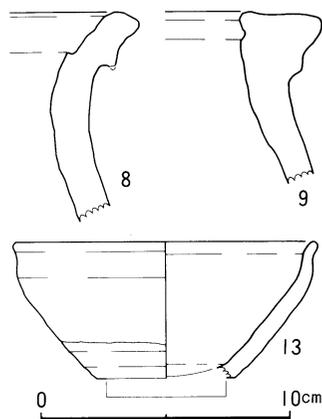
挿図-2 第2トレンチ出土遺物
8・9 越前甕、13鉄釉碗

遺物は、砂利層から出土した。344片を数える。越前焼の甕はⅡ群(8)～Ⅳ群(9)があり、播鉢はⅣ群から近世のものがある。また、磁器類でも近世のものが約73%の割合で含まれている。これらの遺物のなかには、割れ口が摩耗して丸味をおびたもの(10～12)も多く含まれている。近世以降の瓦(18)も、これらの遺物に混在して出土した。遺物からも、同トレンチが旧河川に当たることが窺えた。

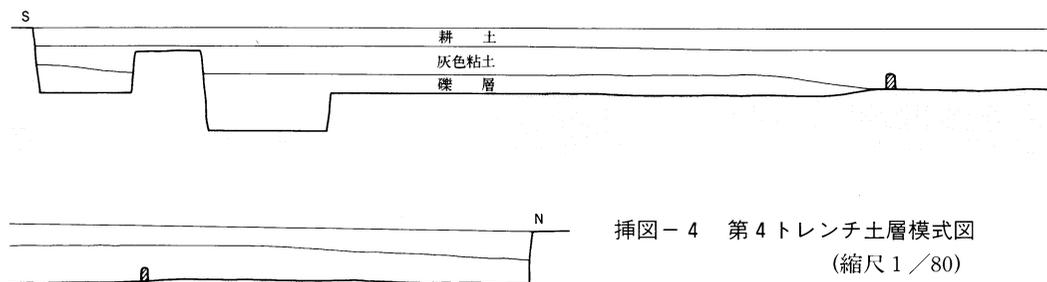
挿図-4 第4トレンチ土層模式図 (縮尺1/80)

この地区は、一乗谷川が小淵上の山裾に大きく湾曲している所にある。耕土をとると、田の畦石が斜めに走り、その下に褐色または灰色の粘質土がみられた。水が多く湧き、ポンプでの排水に時間がかかった。灰色の粘質土の下は、褐色の礫層が続いており、深さ約1.2mまで掘り下げ、河川敷であることを確認した。

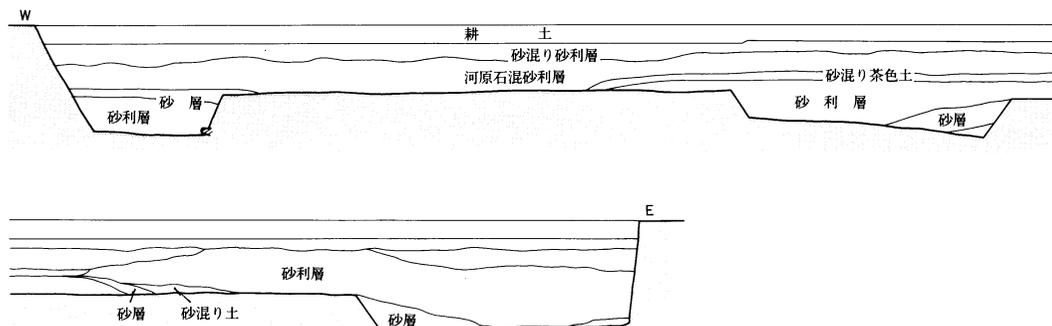
挿図-6 第5トレンチ土層模式図 (縮尺1/80)

この地区は、一乗谷川をはきんで奥間野地籍の対岸にあり、川に直行してトレンチを設定した。表土、床土、床土下の砂利層の順で掘り下げた。その下は、河原石を含む砂利層となり、深さ約1.2mまでそのような状態であった。一乗谷川の河川敷または川辺の範囲に相当するものと考えられた。

第5トレンチは、発掘の結果旧河川であることが判明した。対岸の奥間野地籍の調査で、南北方向の道路遺構が現在の一乗谷川によって挟りとられていた事実とよく符号する。

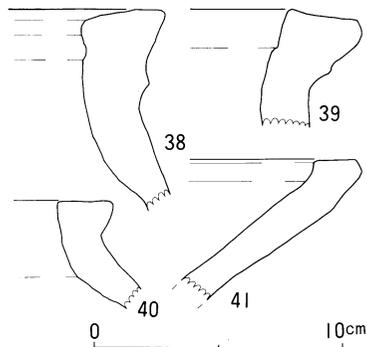
挿図-7 第6トレンチ出土遺物
38～40越前甕、41同鉢

溝内から出土した遺物群は、上層の埋土（粘土層）と下層の砂層から出土したのがあり、近世以降の陶磁器も若干含まれている。越前焼ではIV群の甕（38）や播鉢がある。深掘りの砂利層からは、越前焼のIV群の甕（39）や、断面が逆三角形の短い口縁をもつ中甕（40）、播鉢形を呈する鉢（41）など、朝倉時代の遺物のみ出土している。

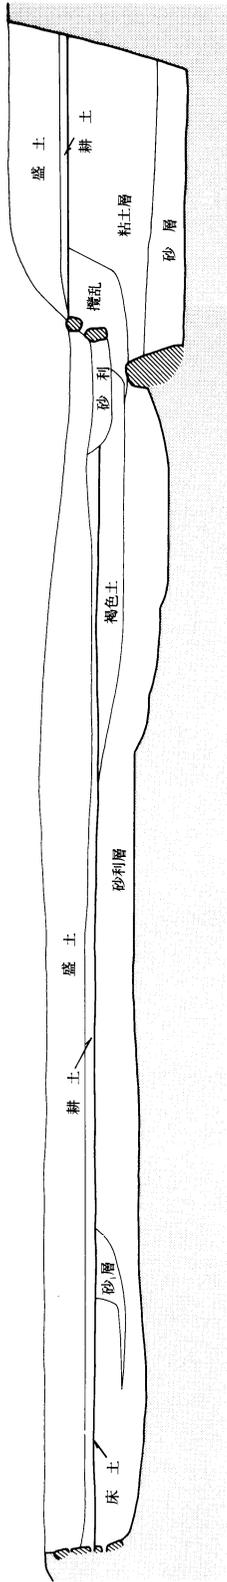
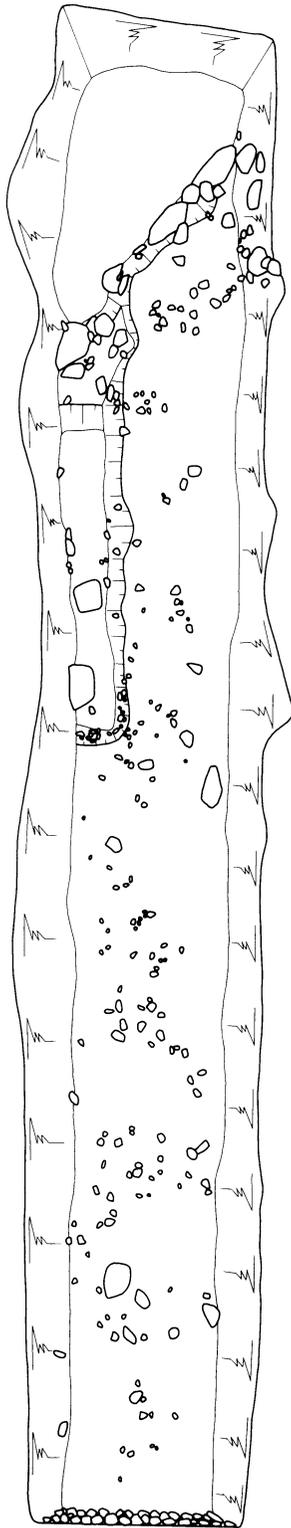
挿図-8 第6トレンチ土層模式図・遺構平面図

朝倉館の北西方向、一乗谷川に直交してトレンチを設定した。この地区は、朝倉館が単郭式であるのか、複郭形式であるかを知る上で興味あるところであり、土塁と考えられる細長い田が巡る付近を選んで調査を実施した。川側は、現在の河川の石垣が検出され、細かい砂利層と砂層とが互層となっていた。遺物は若干混入していたが、河川敷と考えられた。朝倉館側では、耕土、床土が2面ほどみられた。その下は、粘質スクモ層が厚くみられ、トレンチを斜めに走る巨石の溝が検出された。溝は、播鉢状になっており、方向は唐門と北西土塁隅とのちょうど中間に向かっている。溝の幅は、トレンチ調査のため不明であるが、2.5m以上あるものと思われ、朝倉館外濠の排水溝ととらえることができる。

第6・7トレンチでは、朝倉館外濠に接続する大溝が検出され、遺構上面には度重なる氾濫を示す砂層が互層となって堆積している状況が確認された。

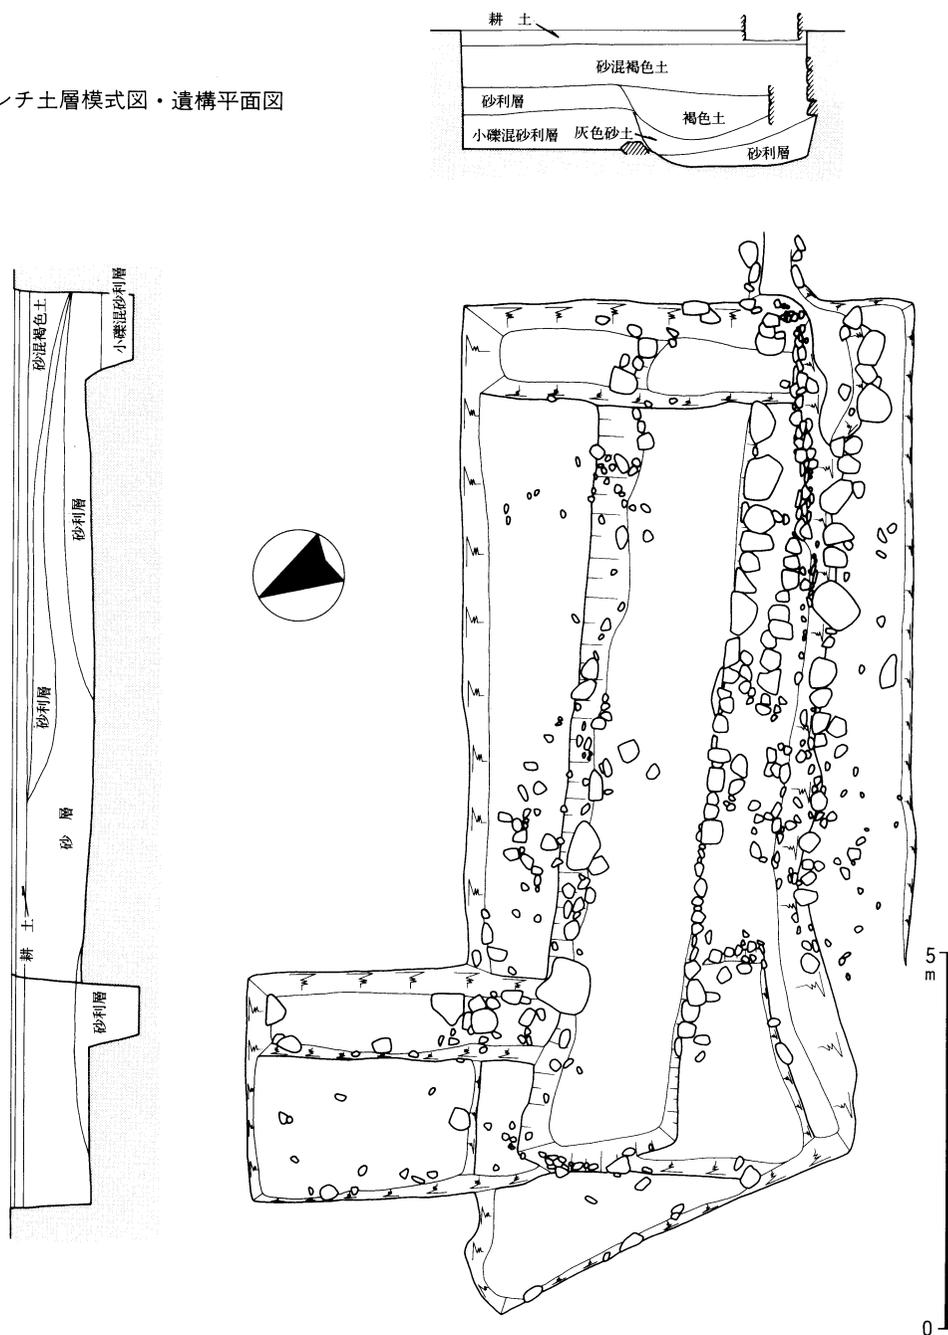
挿図-9

朝倉館の西方、一乗谷川近くにトレンチを設定した。この地区は、朝倉館外濠整備の際、幅約3mの素掘りの溝らしきものが見つかっており、その続きを追うことを目的に実施した。芝生の下は、耕土(20cm)、床土(5cm)、砂利層(10cm)、砂土層(60cm)、砂利層というように、1m近く砂と砂利層が互層をなしており、後世の遺物も多く混入していた。トレンチ南辺では、2重に石垣が検出された。内側の石垣は、溝になっており、灰色

砂土が幅約0.7mで堆積していた。溝の対岸は、石がなく素掘りであった。この溝も、第6トレンチで検出した溝とともに、朝倉館外濠と一乗谷川を結ぶものと考えられる。

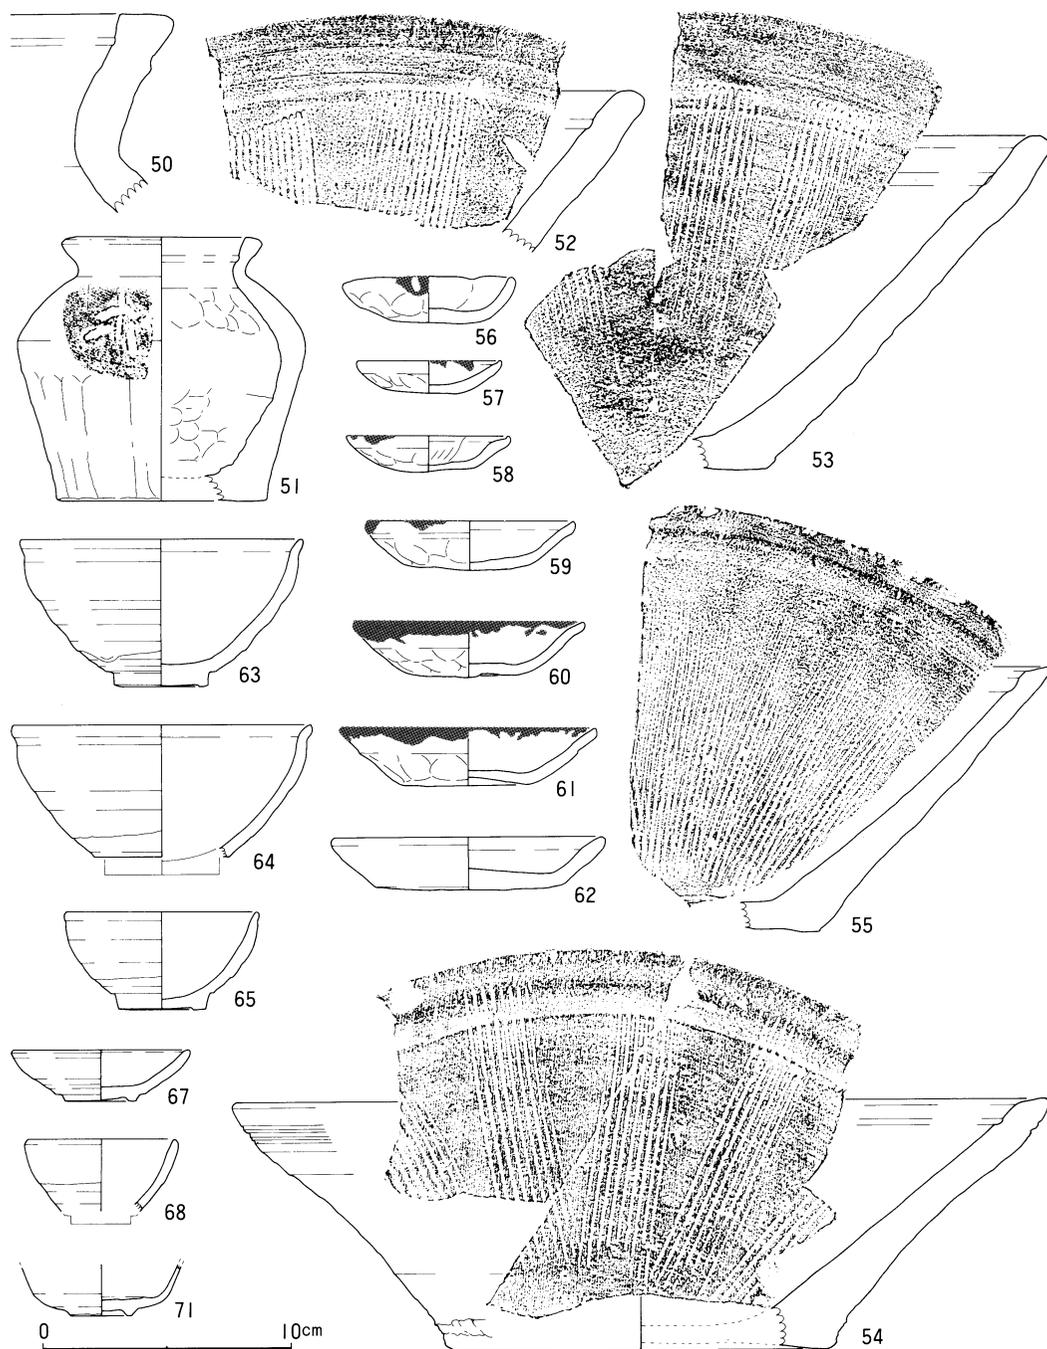
挿図-10 第7トレンチ出土遺物 50越前甕、51同壺、52~55同播鉢、56~62土師質皿、63~65鉄釉碗、67灰釉皿、68同環、71白磁環

越前焼 甕 (50) は、口縁が外傾して立ち上がり、口縁端部は水平に切られる中甕である。(51) は小壺である。内面に鉄錆が付着しており、「お歯黒壺」と思える。外傾する頸部内面に、沈線が巡る。肩部外面には篋記号を刻む。(52・53) は、口縁断面が丸く、口縁からやや下がった部位に沈線を引くⅢ群 a の挿鉢である。(54・55) は、口縁が内傾して切れ、口縁に近い部位に沈線を引くⅣ群である。

土師質土器 皿は、手づくねで皿形に成形しただけの B 類 (56)、成形後見込中央から口縁外側にかけてナデ調整する C 類のうち、口径 6 cm 内外の C₁ 類 (57・58)、同 9 cm 内外の C₂ 類 (59)、見込脇を強くナデ、底部を平坦につくる D 類 (60・61) 等がある。(62) は、約 0.9 cm を測る厚手の底部からほぼ直線的に体部の立ち上がる皿である。これまでの出土例は少なく、朝倉時代以降の遺物と考えられる。

瀬戸・美濃焼 鉄釉の碗は、口径が 12 cm 内外で口縁の屈曲をもつ (63・64)、8 cm 内外で口縁の屈曲が弱い (65) 等がある。高台の残る (63・65) は、いずれも輪高台であるが、(65) には、畳付に回転糸切り痕が見られる。

灰釉は、青磁碗を模して線描蓮弁文を型押しした碗 (66) のほか、腰部を篋で削って高台を作り出し、輪高台とする小皿 (67) や、口径約 6 cm の坏 (68) 等が出土した。

中国製陶磁器 線描蓮弁文の青磁碗 (69)、口縁が端反りの白磁皿 C 群 (70)、腰部が大きく張り、重ね焼きのため見込の釉を輪状に拭き取る白磁坏 (71) のほか、染付の碗・皿類 (72・73) が出土した。

金属製品 銅銭が 6 枚出土した。太平通宝 (74)、景德元宝 (75)、元豊通宝 (76)、天禧通宝・大観通宝 (77)、永樂通宝 (78) である。

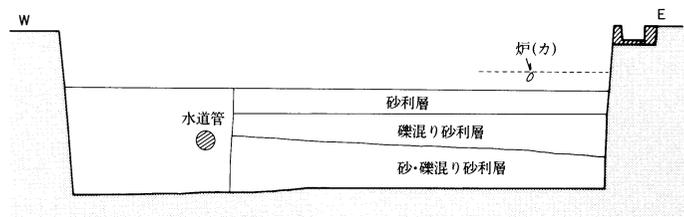
挿図-11 第 8 トレンチ土層模式図 (縮尺 1/80)

この地区は、蛇谷からの道を降りてきた所で、旧県道跡地である。路床、砂利面は固いためユンボによって排土した。0.5 m の厚さに堆積した何面かの道路面を除去すると暗褐色土がみられ、そこから 0.6 m × 0.55 m の石組みの炉跡と思われる遺構が検出された。銅銭と焼土が発見されたが、他には全く遺構はみられなかった。トレンチの南と西側で、さらに 1 m まで掘り下げたが、礫混りの砂利層のみで、河川敷と考えられた。

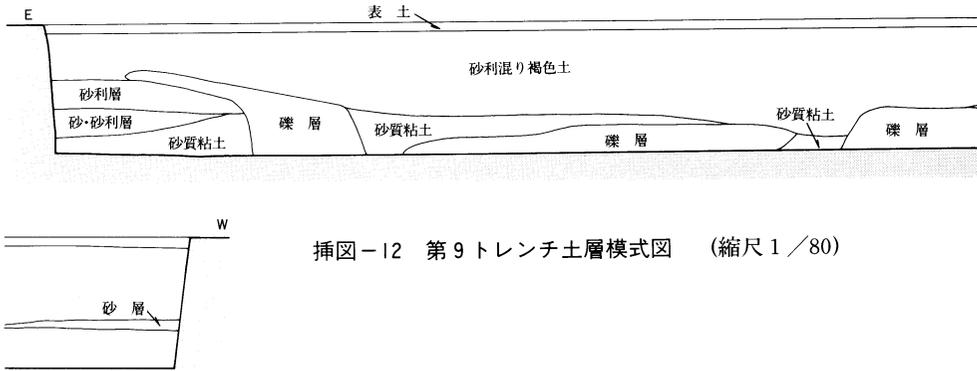
挿図-12 第9トレンチ土層模式図 (縮尺1/80)

この地区は、河川の氾濫が予想される所である。上層0.5mの所では炭層なども認められたが、その下の砂利層からは、新しい時期の遺物も多く含まれていることから、新しい時期に河川になったものと考えられた。深さは1.4mまで掘り下げた。

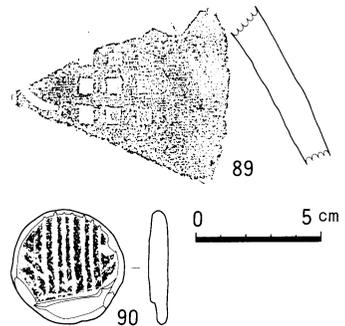
挿図-13 第10トレンチ出土遺物 89越前焼、90同播鉢

遺物は326片を数える。このうち236片は、旧耕土より上層の整地土(砂利層)から出土し、その約61%は、近世以降の陶磁器類であった。また旧耕土上面から、寛永通宝3枚が錆着いて出土した。越前焼には割れ口が摩耗して、丸

味をおびたものも見られるが、(90) は播鉢片を意図的に円板状に加工したものである。下層から出土した遺物も、約半数は (91~96) 等近世以降の陶磁器であり、攪乱の様相を呈している。

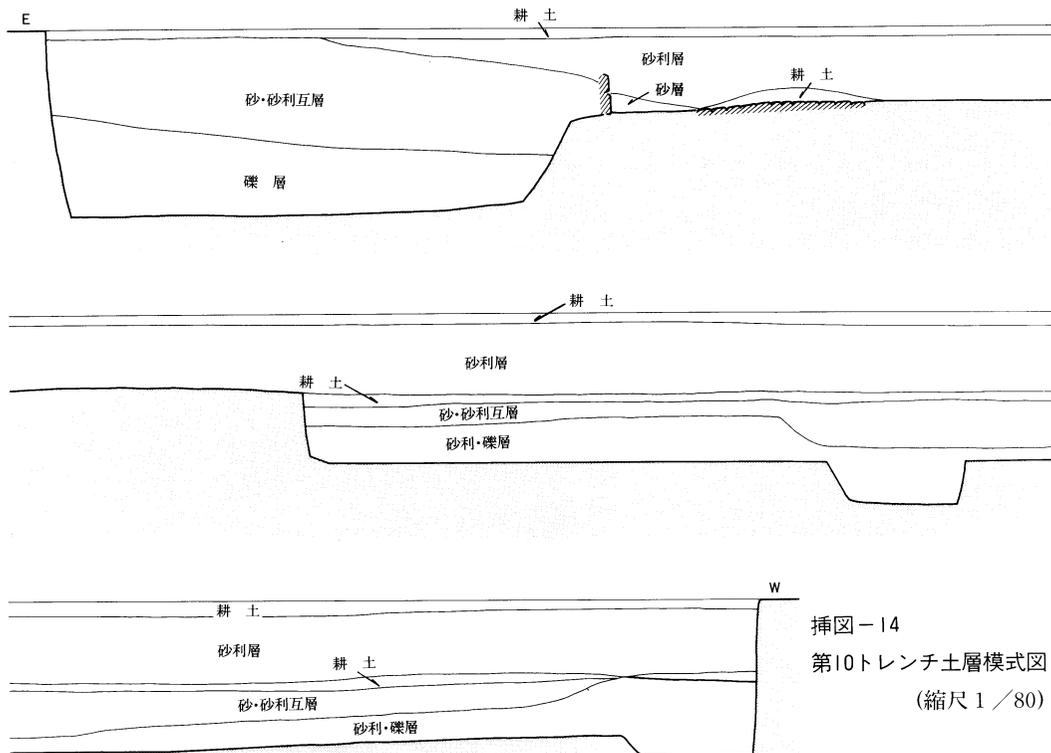
挿図-14
第10トレンチ土層模式図
(縮尺 1/80)

字藤兵衛川原のこの地は、約5,000㎡の広さがあり、遺構が残っていれば、かなりの規模のものであることが予想された。発掘の結果、地表からすぐ砂層となり、0.8~0.9mまで人頭大の河原石と砂層とが互層となっていた。深さ0.9mからは、旧耕土とみられる黄褐色土と田の段の石列が検出された。その下は、1.5mまで掘り下げたが、全く砂利、礫、砂層であった。結局藤兵衛川原は、一乗谷川の幾度となく繰り返された氾濫で、遺構が完全に消失しているものと思われる。

第10トレンチでは、藤兵衛川原地籍全体が川の氾濫を受けていることが明らかとなった。

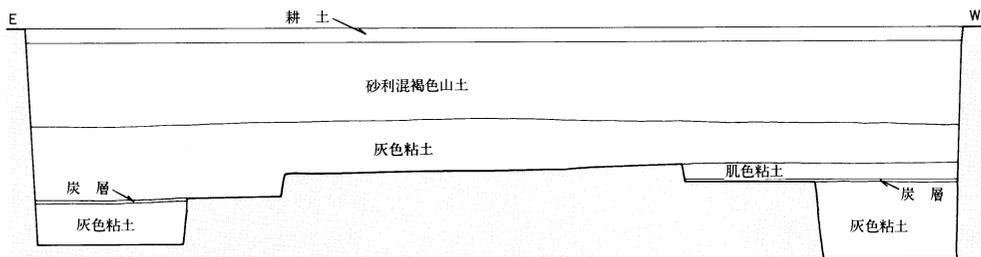
挿図-15 第11トレンチ土層模式図 (縮尺 1/80)

この地区も、深さ2.47mまで掘り下げたが、耕土、床土、砂利混り山土整地層、灰色粘土、礫混り地山層と続いている。遺構は全く検出されなかった。

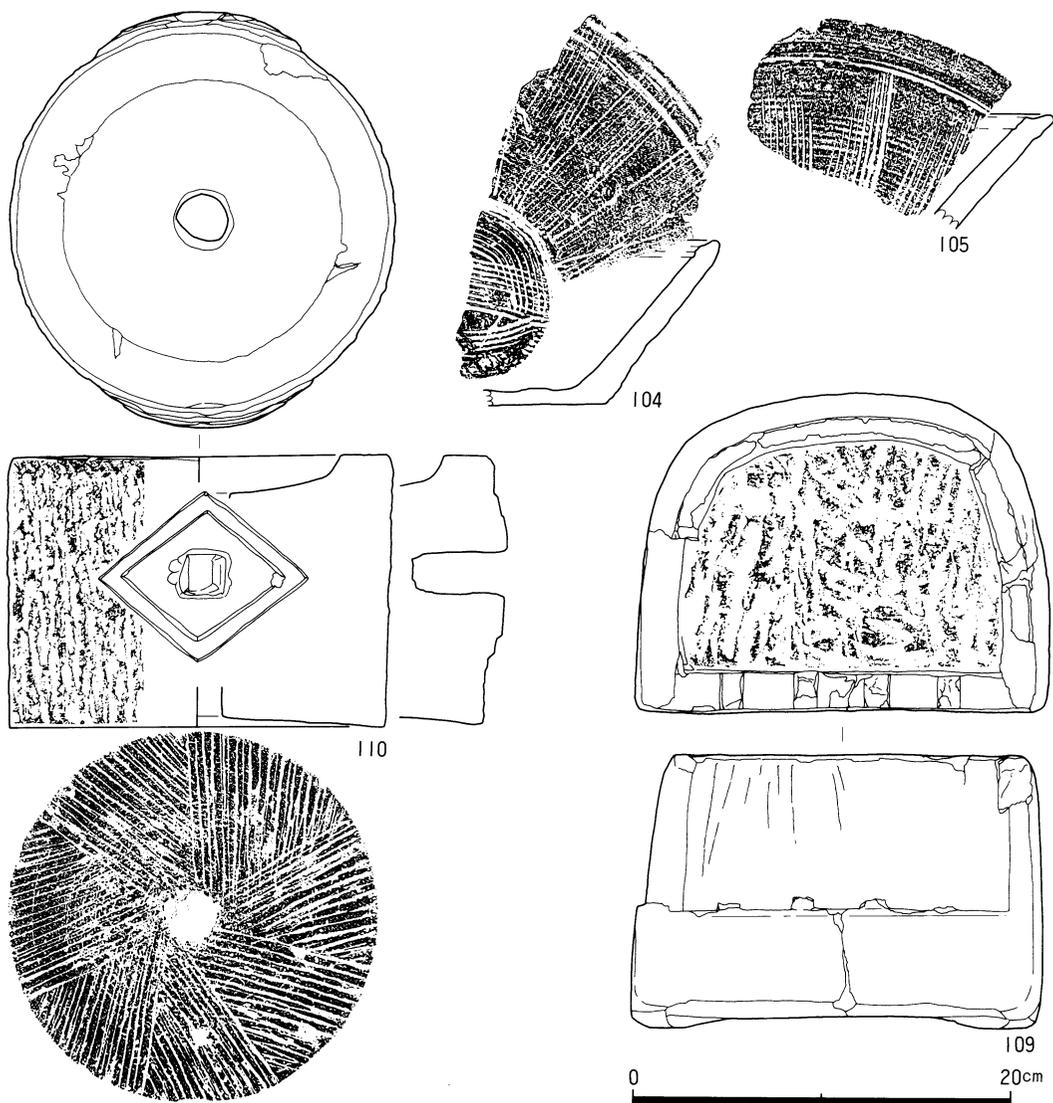
挿図-16 第12トレンチ出土遺物(1) 104・105越前播鉢、109バンドコ、110茶臼

越前焼 (104・105) は口縁を内傾して切るⅣ群の播鉢である。(104) は、焼成以前、播目を引いた後内面をナデたため播目が潰れるなど、粗略な作りである。

石製品 (109)は、平面がD字形を呈するバンドコの身である。前面に5窓を開け、底部の左右に脚を削り出す。内面底部には、

ノミによる粗い加工痕が残る。(110)は、笏谷石の茶臼の上臼である。目は7分画で、1分画毎の溝は細かく、幅、本数等不規則に刻まれる。側面は、縦方向にノミ痕を残し、意匠化している。

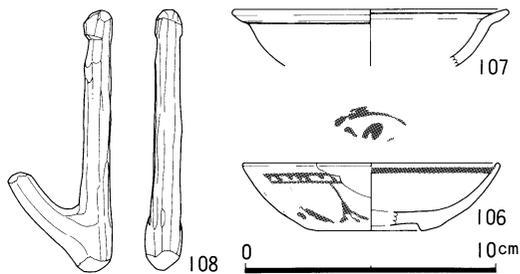
挿図-17 第12トレンチ出土遺物(2) 106・107染付皿、108自在鉤

中国製陶磁器 染付皿が、2点出土した。(106) は、底部がいわゆる碁笥底の皿C群であ

る。外面口縁下に波濤文帯、同胴部に芭蕉葉文を配する。(107)は、口縁が外反する皿である。

木製品 (108)は、小形の自在鉤である。

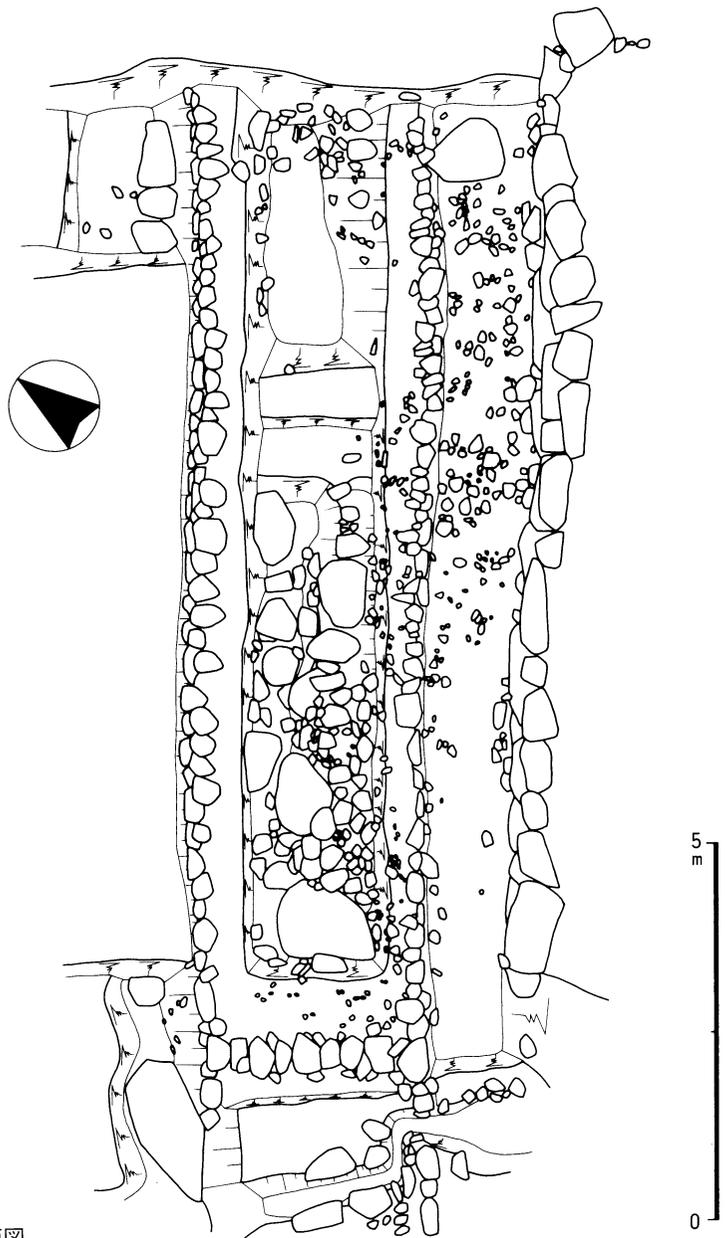
挿図-18 第13トレンチ遺構平面図

発掘は、城戸石垣の根を出すことから開始した。根は浅く、平坦地は幅3mの道路が走

っていた。この道路は、砂利面が4面あったが、さらに深く掘った所から、新しい遺物が出たため、4面とも朝倉時代の遺構でないことが判明した。道路のすぐ西側で、旧護岸と思われる巨石が、川底にかけて貼りついた状態でいくつか検出された。結局、土塁の根石が旧地山で、それより2mぐらいの幅が犬走り状に残り、そこから川となっていたものと思われる。

第13トレンチでは、上城戸土塁石垣と一乗谷川との間で、幅約2mの犬走り状の平坦地が検出できた。しかし、城戸口になるかどうかは判断できなかった。

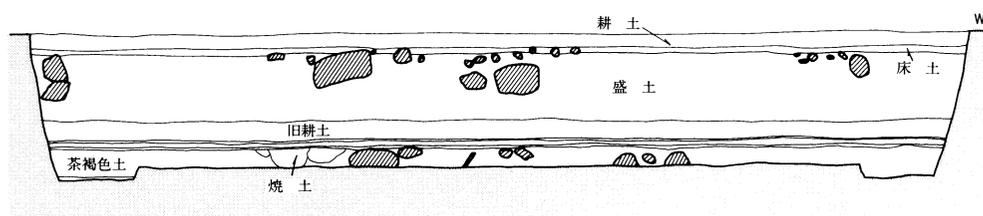
挿図-19 第14トレンチ土層模式図（縮尺1/80）

この地区は、すでに土地改良されていて、特別史跡の指定地外である。所有者は、浄教寺町10-34、三ツ屋博一氏で、発掘届を提出して調査を開始した。土地改良以前の地図では、現地表より一段低くなっている。調査の結果、表土から約1m下に旧耕土、床土がみられ、その下に炭混り土の遺構面が検出された。遺構面では、焼土ピットもみられた。

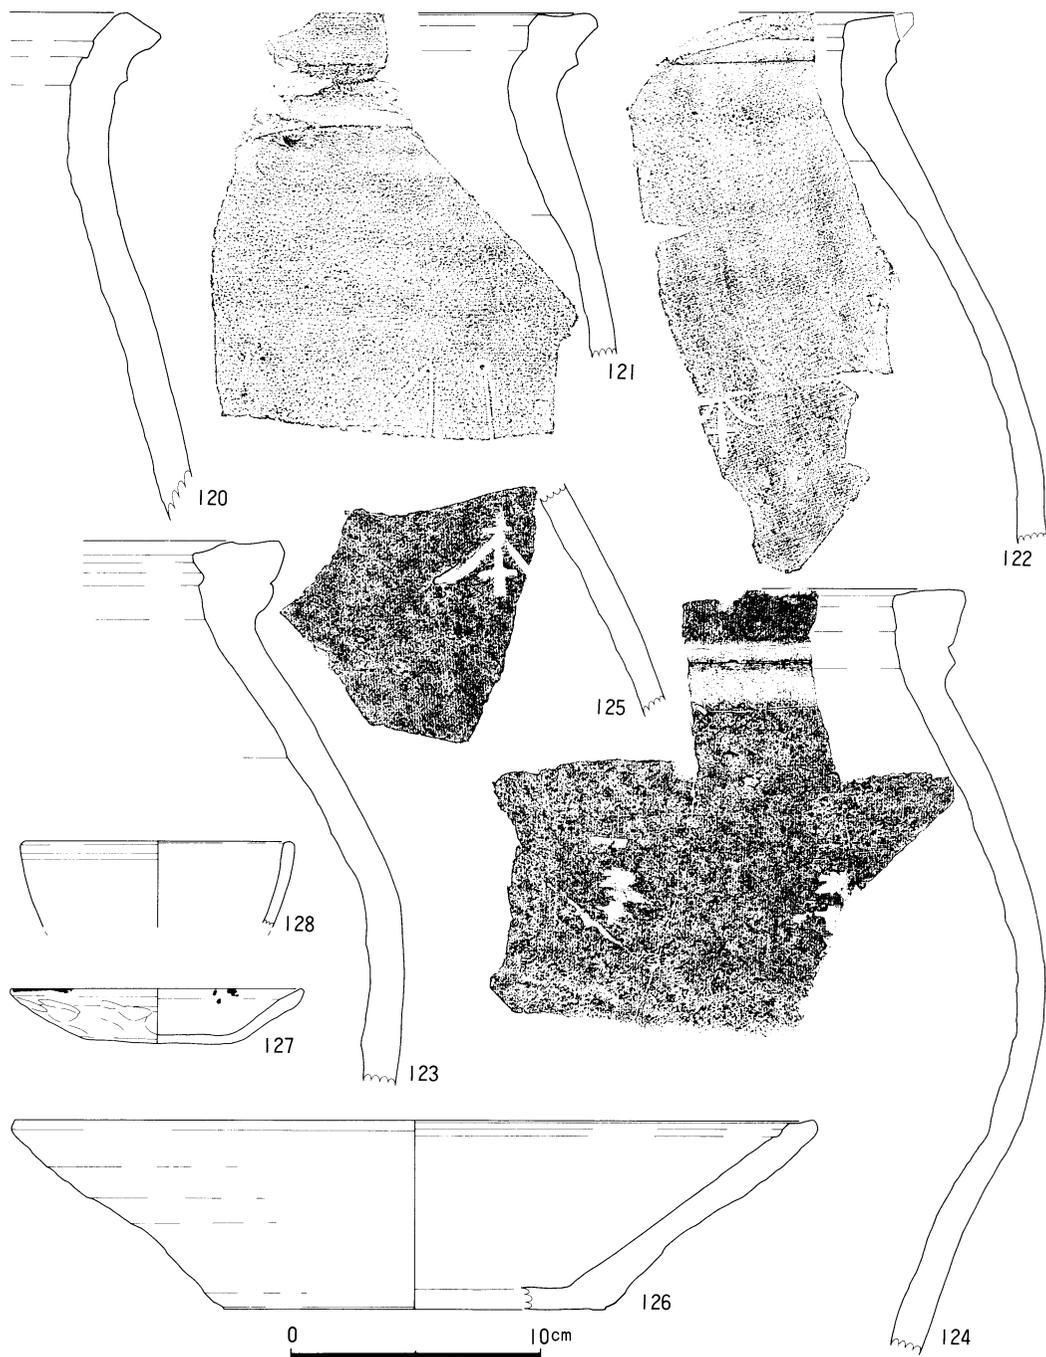
挿図-20 第14トレンチ出土遺物 120～125越前襷、126同鉢、127土師質皿、128青磁碗

遺物は、549片が出土した。近世以降の遺物も30片あったが、ほとんどが床土より上で出土している。朝倉時代の遺物の内、226片は越前焼で、甕が最も多い。（120）は、口縁が外傾して切られ、頸部外側に稜、内側に浅い凹線を配する甕Ⅲ群bである。（121・122）は、口縁が肥厚したⅣ群aで、篋記号や凹字の「本」と格子目のスタンプがみられる。

（123・124）は、更に口縁の肥厚したⅣ群cである。（126）は、口縁を内傾して切り、内面口縁下に凹線を配する、いわゆる播鉢形の鉢である。

（127）は、広く平坦な見込みをもつD類の土師質皿である。灯明皿として用いており、見込や口縁にタール状の付着物がみられる。

中国製陶磁器は、張りのある腰部から口縁が立ち上がり、外面が無文の青磁碗（128）や、外面に鎬蓮弁文を配する同碗（129）、見込みに玉取り獅子、外面胴部に唐草文を描くB₁群の染付皿（130）等が出土した。

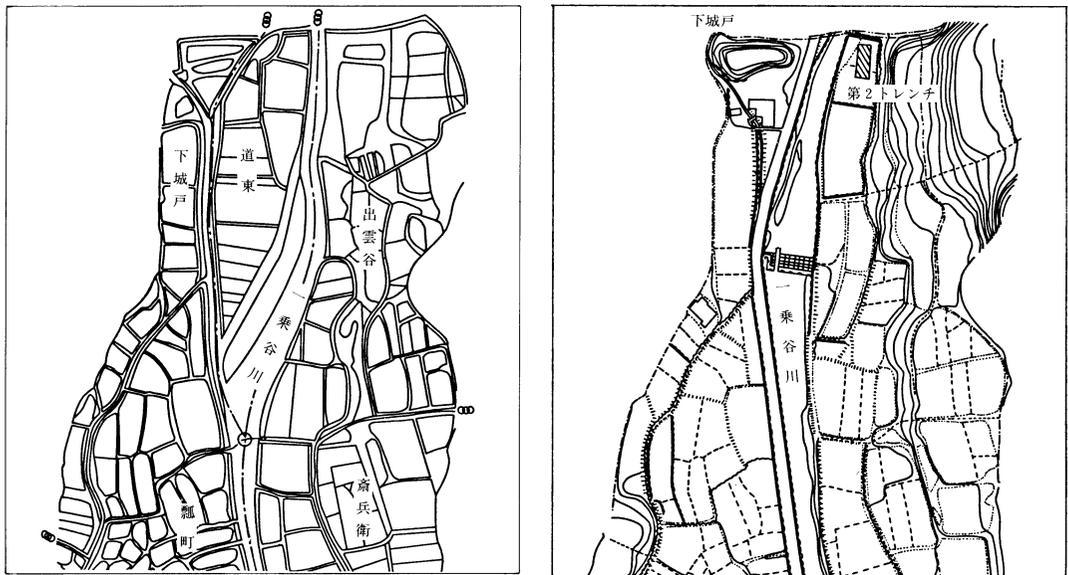
挿図-21 第2トレンチ付近の流路変更（明治9年地籍図・現在） 1/2000

第2トレンチ（挿図-21）は、現在草地となっているが、明治9年の地籍図では河川であることが読みとれる。昭和35年に河川改修工事が行われた際、現在の堰付近、地下1.5mの所で80kgあまりの銅銭が出土したという報告もある。河川改修によって河川変更のあったことが、調査でも裏づけられた。

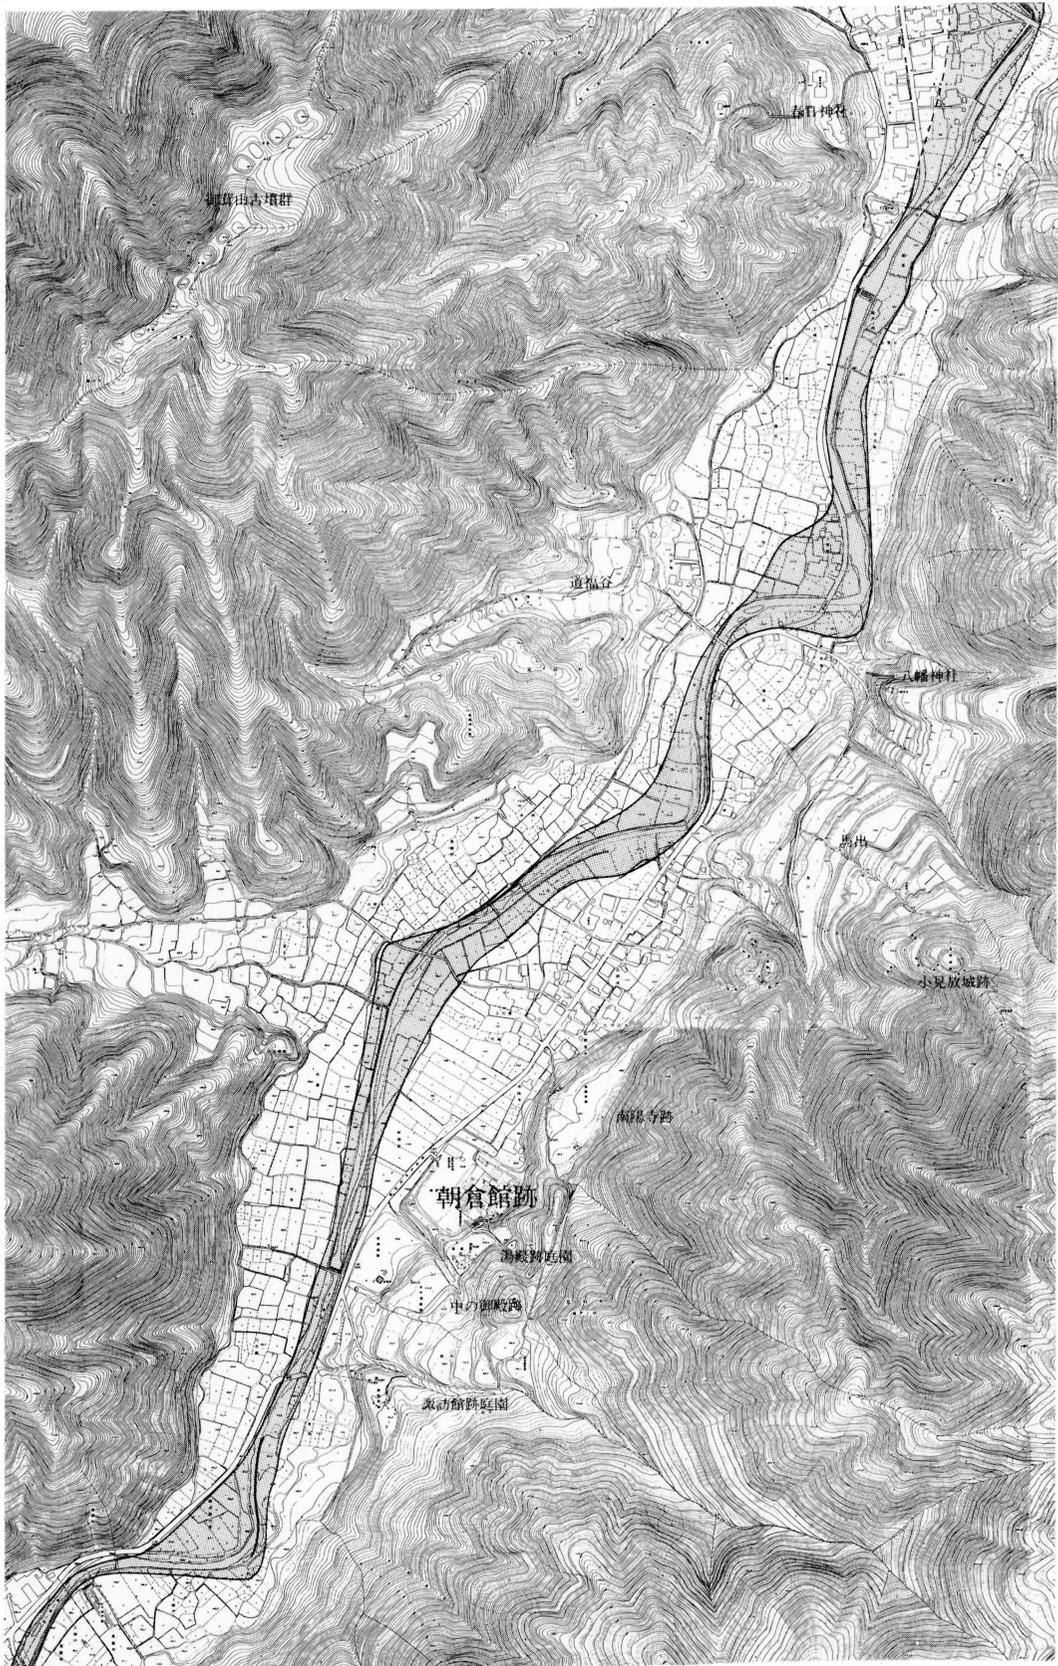
挿図-22 一乗谷川の推定最大流路幅

挿図-22は、調査結果に基づいて作成した一乗谷川の最大流路幅であり、この所見が「一乗谷川水辺空間整備事業」実施にあたってよく検討され、よりよい史跡公園が完成することを願うものである。

以上、400年前の一乗谷川の旧河川遺構は発見できなかったが、発掘結果からは現在に至るまでの河川流路の移動、度重なる氾濫、河川敷などの様子が理解できたと言えよう。

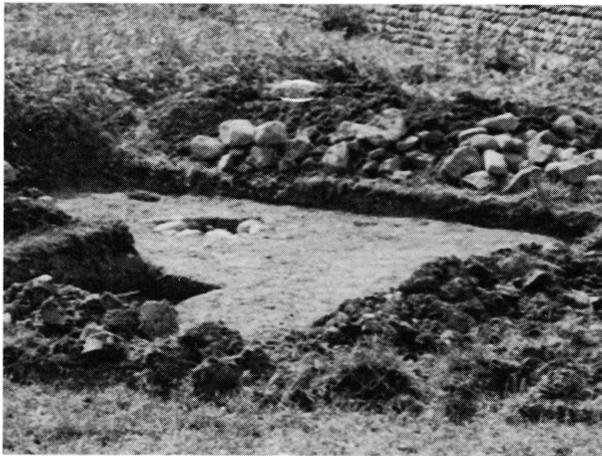
第12トレンチ 井戸
第12トレンチ全景（東から）

この地区には、L字形にトレンチを設定した。耕土、床土を除いた段階で石組井戸が検出され、河川ぎりぎりの所まで遺構のあることが判明した。井戸は、直径約0.6m、深さ2.55mで、底に木杵はない。中に人頭大の河原石と褐色粘土がつまっていた。

第12トレンチでは、井戸が発見されたため、遺構はよく残っているものと見られる。
