# 堀之内北遺跡

(一)南新井前橋線バイパス4期工区事業に伴う  
埋蔵文化財発掘調査報告書

群馬県渋川土木事務所  
公益財団法人群馬県埋蔵文化財調査事業団

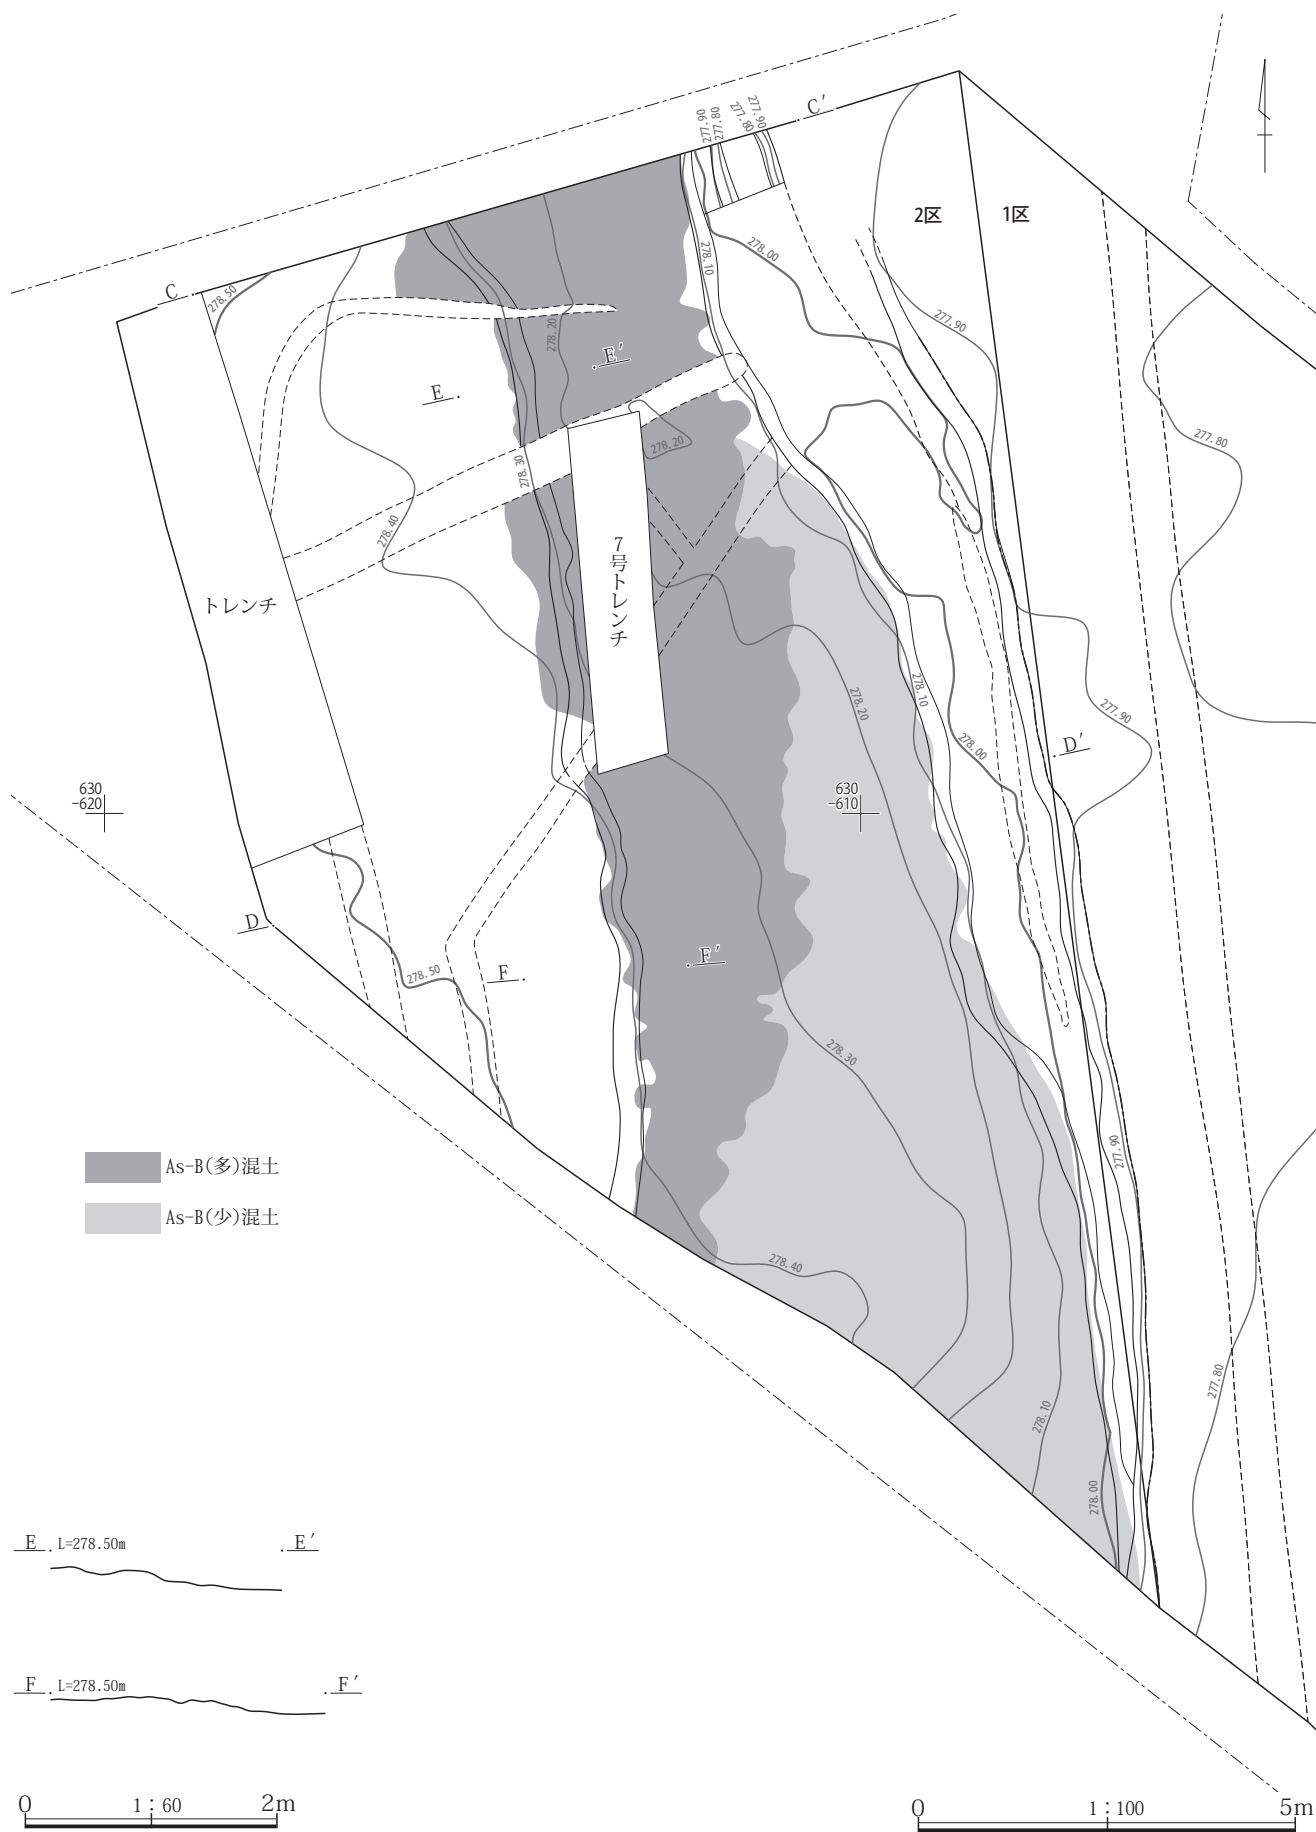
第9図 2区As-B下面

全体的には南西が高く北東に下り、また南部では北西から南東に下る地形であるが、土地改良事業のために、東西は削り込まれている。 $X=48619\sim 48638$ ・ $Y=-76616\sim -76606$ 、南北19.88m、東西3.74~5.90mの南北に長い帯状の範囲に、最大8cmほどの層厚でAs-Bの堆積が認められた。堆積範囲は72.5㎡ほどである。このうち、西部(第10図のうち濃い網掛けの部分)はAs-Bの堆積が良好で、東側はやや乱れる。

西辺には比高6~8cmの小段差が形成されていて、北部ではAs-Bがその段差を覆っている。西辺の段差上位の最高標高は調査区南端部の278.48mで、この部分はAs-Bが残っていない。最低位は調査区北寄りのAs-B下面にあって、278.32m。

東辺も比高7~13cmほどの段差をもって以東と画される。As-Bは、ごく部分的にはあるが、この段差を覆うように図示されるが、前述のとおりこの部分のAs-Bはプライマリなものではない。この段差に沿うように、土地改良事業以前の水田境界に設けられた溝があり、また土地改良時に設けられた暗渠排水路もあって、東辺の段差はAs-B降下以後に形成されたものと見てよいだろう。

東西の段差に挟まれた部分が水田面と考えられた。As-B下面はやや灰色味を帯びた粘質の黒褐色土であり、これが水田耕土とされる。田面の最高標高は西辺南端にあって278.42m、ここを頂点として東および北に下がり、最低位は東辺南端の278.00mで、42cmの高低差、5%の傾斜がある。西辺北端の標高も278.29mで、こちらも13cmの高低差、4%の傾きがあり、東辺北端の278.14mに向けては15cmの高低差、5%の傾斜を示す。

畦、水口などは見られず、田面にも株跡、足跡等の痕跡は認められないが、ゆるい起伏が見られる。

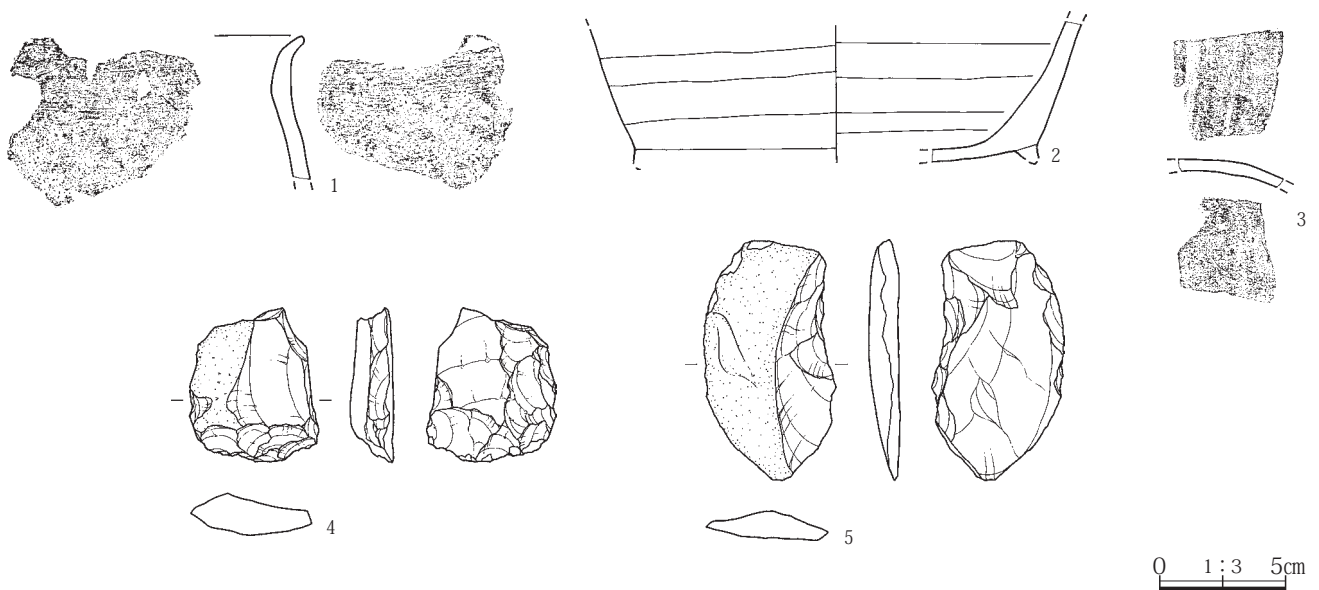
第14図 出土遺物

1は2区5層から出土した土師器甕の口縁部から頸部にかけての破片。コの字状口縁甕のやや崩れたもので、10世紀代と思われる。2は同じく2区の3層から出土している。灰釉陶器瓶の胴部下位から底部にかけての破片。虎溪山1号窯式期の長頸瓶かと思われる。隣接する多層遺跡では9世紀を中心とする竪穴建物が発掘されているが、その後も集落が継続していたことが窺われる。3も2区3層からの出土である。小片であるが、6世紀後半の蓋杯の蓋と思われる。近隣では当該期の遺構・遺物は知られていない。4・5はいずれも攪乱土、表土から得られたスクレーパーの破片である。4は黒色安山岩製、5は黒色頁岩製。このほか、中世のものとして、龍泉窯系青磁、常滑甕・壺、古瀬戸平碗、江戸期では瀬戸美濃陶器すり鉢、碗、皿、徳利など瓶類、反り皿、腰鍔碗、肥前磁器の染付碗、陶胎染付碗、近代の型紙摺り磁器碗、捏ね鉢や樹脂製品、さらに、在地系土器片口鉢、内耳鍋、焙烙、植木鉢があるが、いずれも小片で図示に堪えないので省略した。
