水 城 跡 3

—第 41・42・48・49 次・姿見井の調査—

太宰府市教育委員会

本書は、特別史跡水城跡で実施した発掘調査の報告書です。

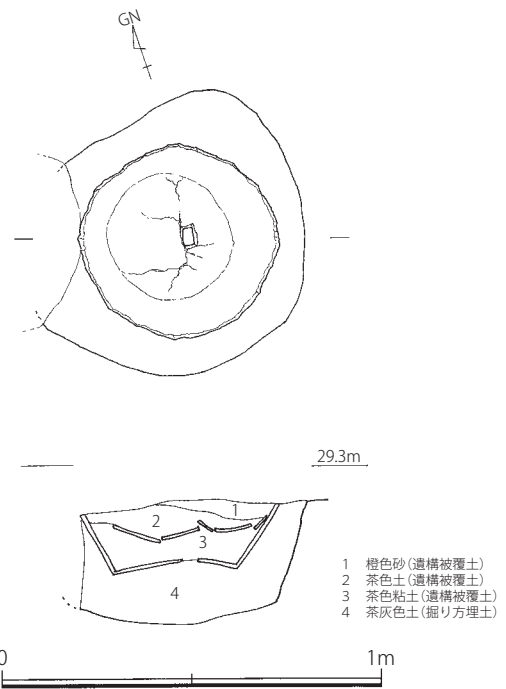
41SX033

2 トレンチの近世の整地層、橙茶色土上面で検出した埋め甕である。埋め甕を検出した位置には少なくとも 2 基の埋め甕 (SX008・014) が、上層の整地層 (SX017) で検出されている。遺構のすぐ北側には攪乱で掘り下げた現代の下水槽があり、近世から現代に至るまで同じ場所がトイレとして使用されていることが分かった。

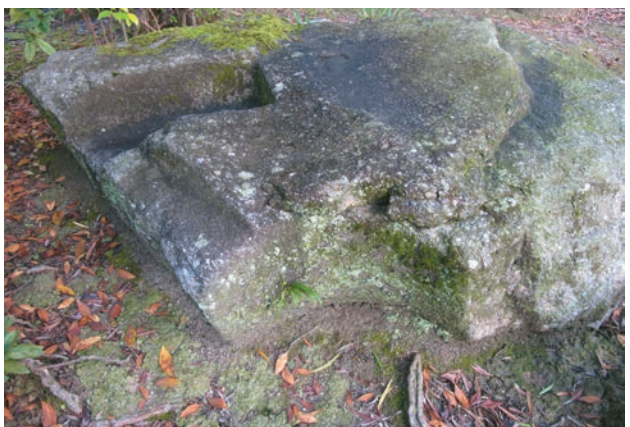
3、児島氏所蔵礎石② 方立穴と門柱割り込み加工

現在も児島イツ子邸内の庭園内に所在する。礎石に関する寸法は九州歴史資料館報告のとおりである。礎石の上面は、方形穴横上面が僅かに加工されたように見える以外、明確な加工痕は観察できない。門柱が嵌る円弧と方形穴は2ヶ所ある。門柱の円弧に接する方形穴は構造と大きさから方立穴とみられる。もうひとつは欠損するが、残存長 49cm、幅 23cm あり、他の方立穴より大きいことから、地覆を嵌る穴とも考えられ、この礎石は転用された可能性も考えられる。

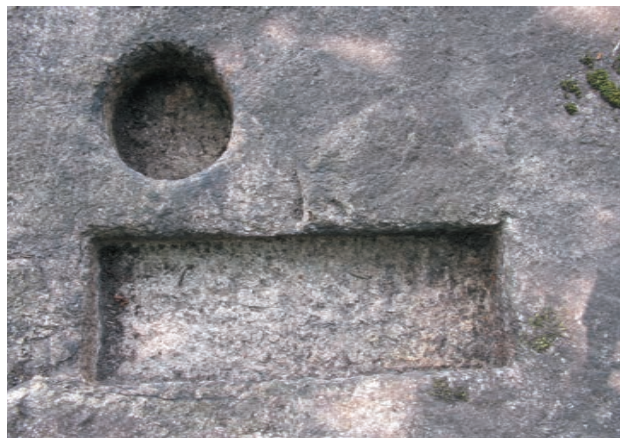
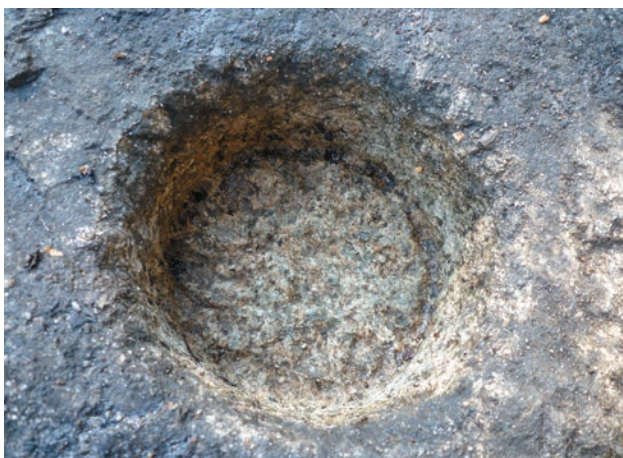
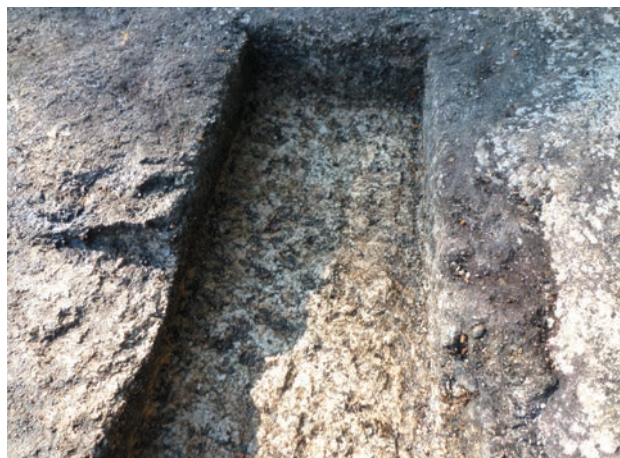
7、水城西門横の大石の円形穴と方形穴

- ・穴の内側はザラザラして、加工痕が明瞭に確認できる。
- ・方形穴の底面には、角を付けるために彫られた直線の溝が付いている。
- ・円形穴の直径が他より小さい。
- ・円形穴と方形穴共に底端は角が付き平坦で、断面が方形となる。
- ・大石の上面はもちろん、その他の面にも加工痕が全く見当たらない。
- ・大石は花崗岩特有の玉ねぎ状剥離で得られた石材が利用されているため、上面は水平でなく、高低差10cm程の緩やかなU字形をしている。円形穴と方形穴はその最も凹んだ位置に彫られている。
- ・門柱を据えるための加工や水平面が全くない。
