# 特別名勝 兼六園（江戸町跡推定地）発掘調査報告

— 附 本多家上屋敷跡試掘調査報告 —

1992年3月

石川県立埋蔵文化財センター

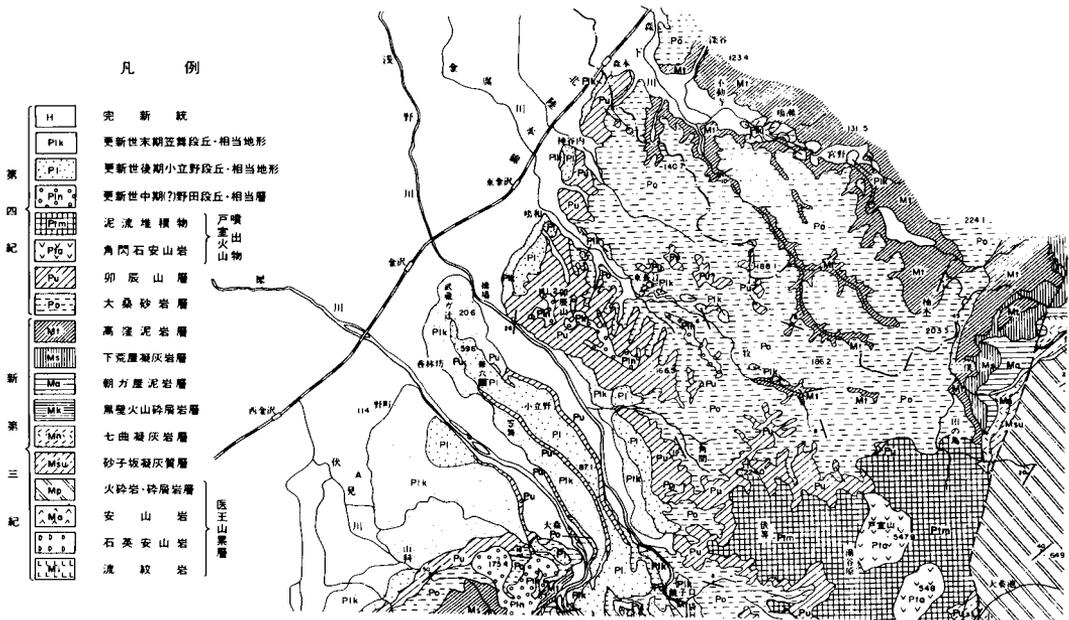
第3図 金沢城周辺の地質図（藤 則雄「辰巳用水とその周辺の地学的自然環境」『辰巳用水』石川県教育委員会 昭和58年より 一部改変）

金沢城のある地点は通称小立野台地の北西端にあたる。小立野台地は犀川と浅野川によって作られた河岸段丘である。藤則雄氏の概説書（藤則雄編「石川の地形、地質案内」昭和60年）によると、現在の金沢城と兼六園の間に蓮池の地名を残す百間堀がある。この部分は小立野段丘よりも一段低い笠舞段丘になるらしく、金沢城と兼六園との間にはもともと一段低くなっていたものと推定される。

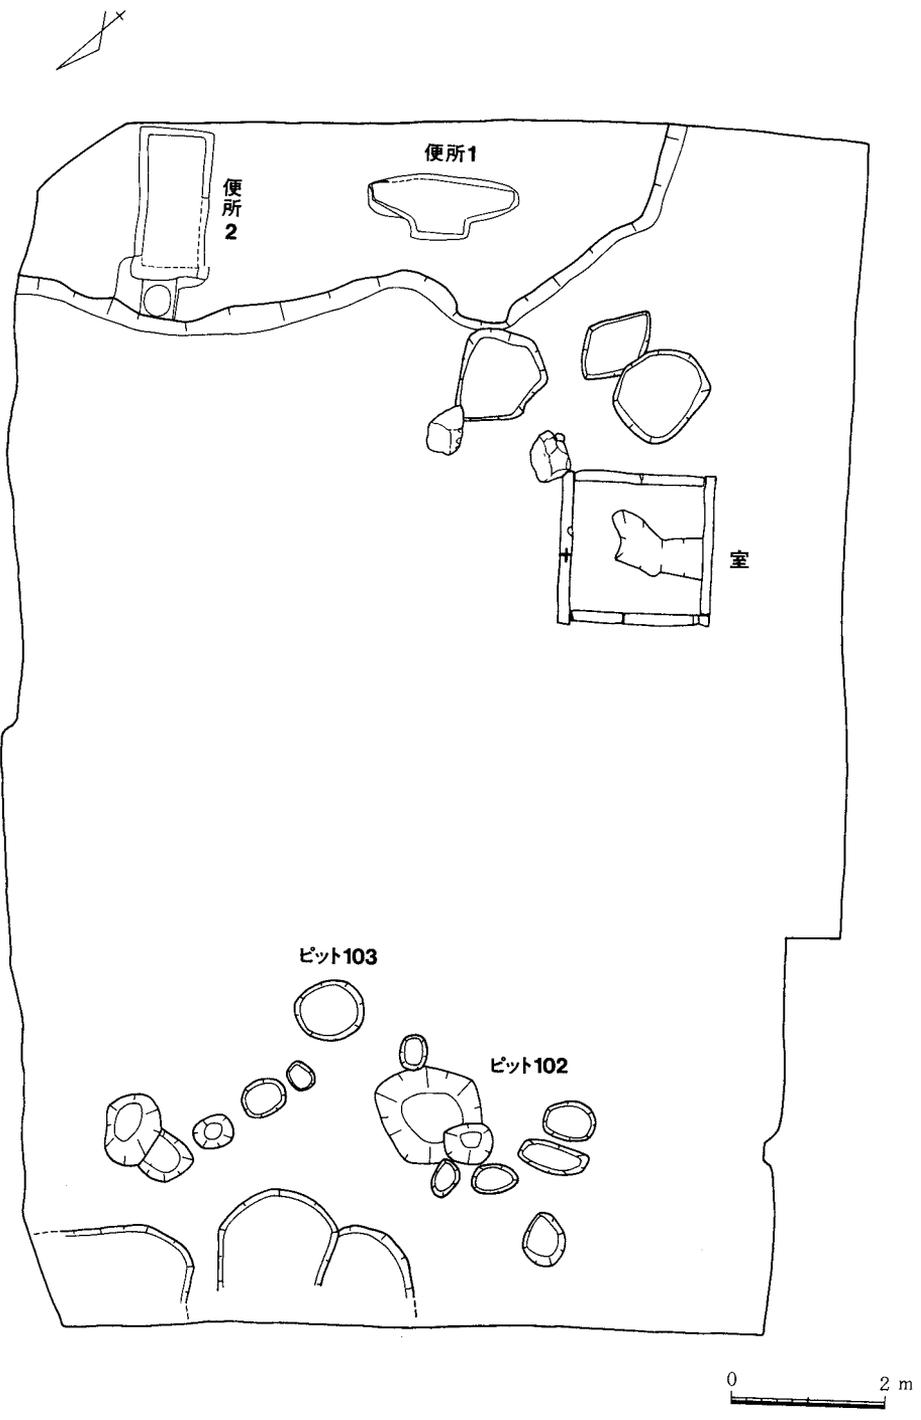
第5図 第1遺構面全体図

調査直前まで営業していた茶店の建物の建築面から約20cm下がったところで、層の堆積が変化した面を検出した。この面を第1遺構面とする。現代の茶店の遺構も同時に検出したので、時期的には限りなく現代に近いものとなっている。また、この茶店は明治時代に営業を開始しており、それに伴う遺構や改築時の整地など、交錯する様様を示しているが、本調査で完全に明らかにすることは不可能であったことを断っておきたい。

便所1・2は検出したのみで内部を掘削していないが違う構造となっている。便所1は上面を重機掘削時に欠損したが、平面長楕円形を呈し、ピンポールを突き刺したところ船底型の底をもつようである。長側（北西）に方形の出張りがある。コンクリート製である。便所2は方形を呈し北西端に便壺をもっている。方形の便槽は深いようで、平成2年2月15日に実施した工事に伴う掘削の立会時の目測では約1mを測るようである。これもコンクリート製である。便壺は陶器製で下に板をひいていた。内部は共に破棄に伴う廃材などが充満している。

凝灰岩で作られている。内寸で1.7m四方の正方形を呈し、検出面で2段の石組みを確認した。ただし、重機掘削時には、表面から2段を確認できたので、合計4段の石組みとなっている。表層はコンクリートで蓋をされ、内部に石を充填して破棄された状態であった。

1辺に使用されている石材は2石で、鉄製のかすがいでつなぎ、さらに石材間をコンクリート？でつないでいる。1石の大きさは、長さ1m前後、幅0.4m前後、厚みは0.2mとなっており、4段の高さで計1.6mの深さとなる。冷蔵庫が普及する以前の遺構と考えられものの、現社長が知らなかったことから、少なくとも太平洋戦争前後に放棄されたものと考えられる。

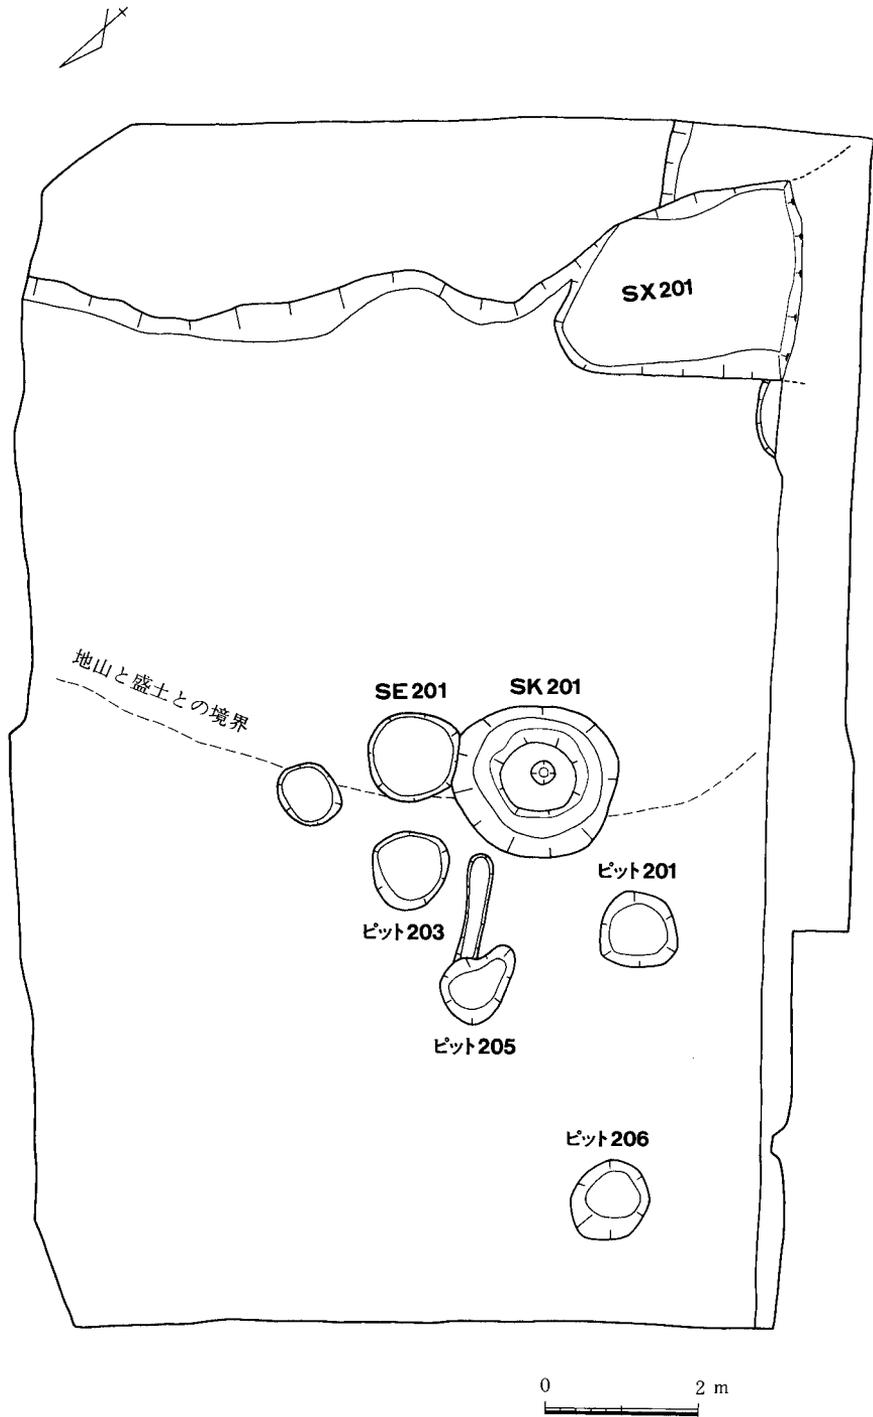
第 7 図 第 2 遺構面全体図

調査区南西隅にある不定形な落込みである。底も平らではなく、凹凸が見られる。埋土は、褐色系の粘質土や砂質土で拳大の礫から人頭大の石を多く混入している。遺物の出土はなく時期の特定は困難である。茶店を拡張した時に背後の山を削っているが、隣の茶店の背後は山を削っていないので、便所1・2がある部分のみやや山が張り出していたものと考えられる。つまりS X 201は、もともと山際にあり、必ずしも第1・2遺構面に伴うものとする必然性はない。S X 201を検出した地山面の時期の特定が困難なので、それが作られた時期や埋められて破棄された時期は不明である。ともかく土坑の用途は不明で一気に埋立てられているものの、S X 201やS K 201とは性格を異にする。

小数のピットを調査区北東半分で確認した。いずれも円形に近いものの不定形で浅い遺構である。壁面のはっきりしないものが多く、何のピットであるか不明である。その幾つかは植栽に伴うものと考えられる。ピット203はS E 201よりも一周り小さな穴で、直径1 m、深さ80cmを測る。遺物の出土は皆無である。埋土の状況はS E 201とよくにている。

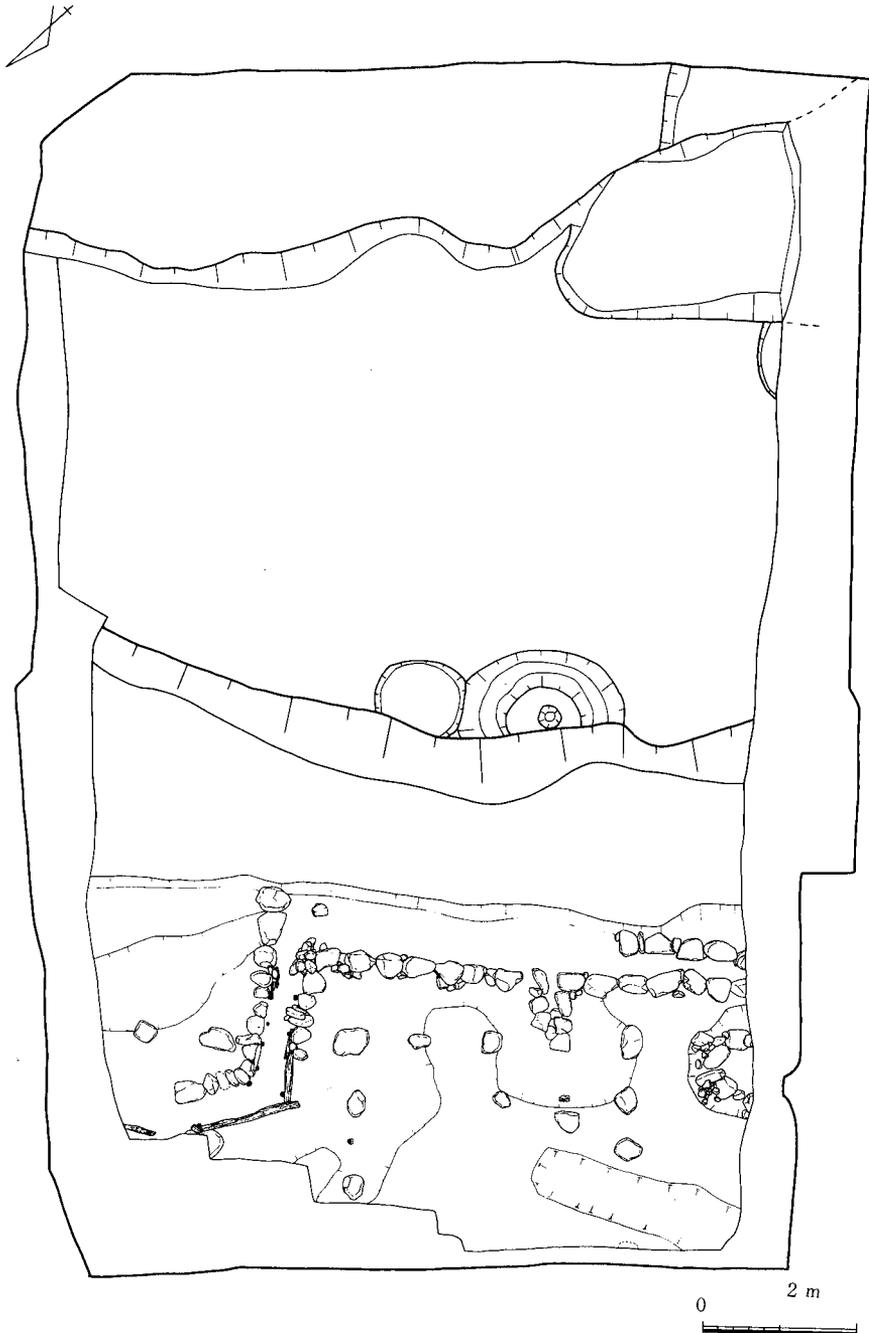
第8図 第3遺構面全体図

この二つの特徴は、それぞれ利用のされ方の違いを示している。すなわち、床下と屋外という違いである。しかし、S B 301よりも北側はそのような特徴は見られない。つまり、土が強く締まっていることもなく、酸化していることもない。先に見た細かい砂の層の検出を注意深く試み

たが、全く認められなかった。おそらくこの部分は、調査区の中でも若干低くなっており、しかも溝跡になっているので、常に水が流れるか、ジメジメと湿った還元状態になっていたと考えられる。

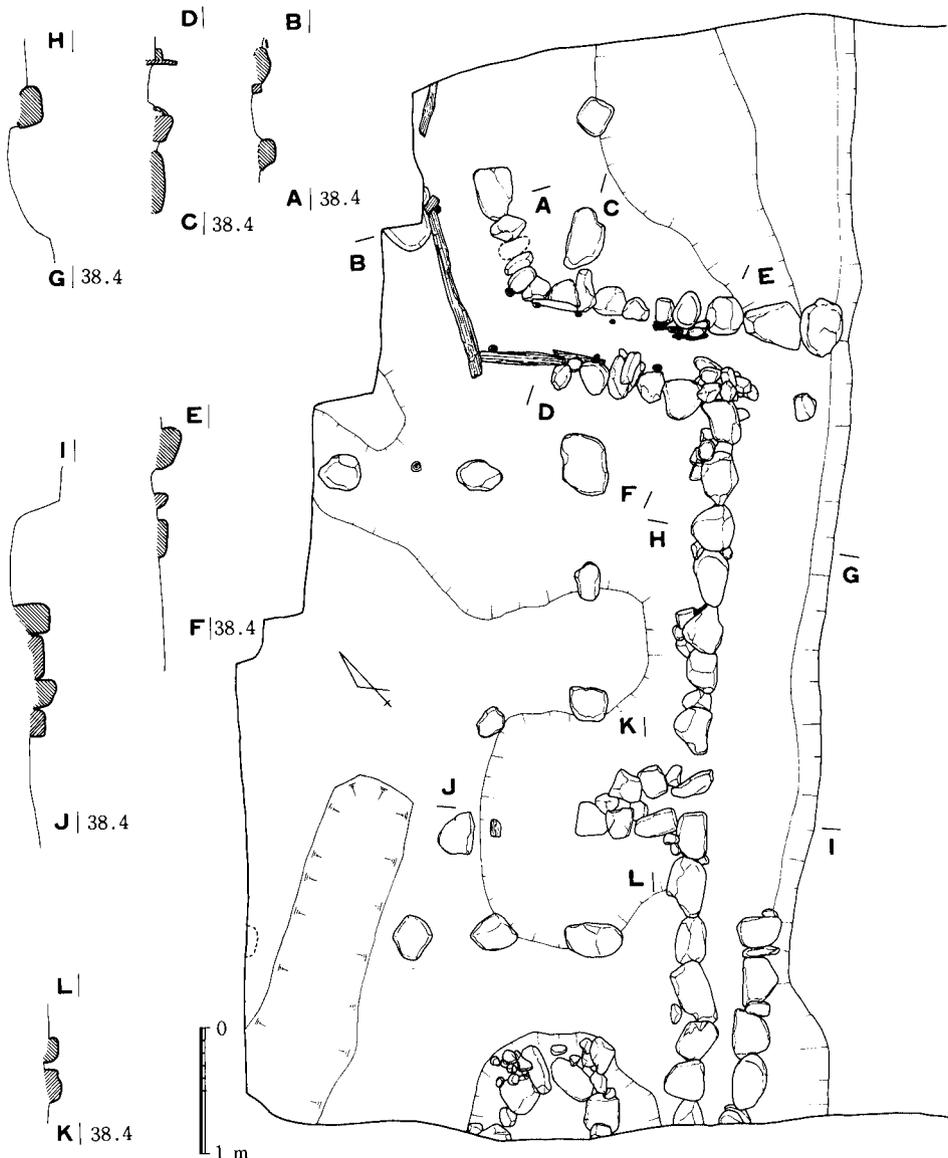
第12図 SD301・SD302排水溝断面図

向にまた屈曲する溝で、一部分木組み構造となっている。溝幅50~60cmとSD301に較べてやや広い。SD301と接続する部分は両側とも石組みだが、そこから2mのところまで内側は木組みとなっている。石組みの用材は、SD301よりも小さい。置き方は小口を溝に向けて置いているので、SD301と違う石組み構造となっている。また、溝の深さも若干浅くなっている。そのために、木組みでも充分用をなすものと考えられる。

SD302の木組みは杭をうちこんで内側に四角柱を横に置いているので、深さを確保できない構造である。また、木組みがあるのが一部分だけなので、石組み損壊にとむなう補修の結果と考えられる。さらに、屈曲してから1.5mほどで石・木組みが切れている。もともと溝の構造物が

あったのかそれともこのままなのか不明だが、水が石川門方に流れるので、溝を護岸する何らかの構造物があったと考えられる。

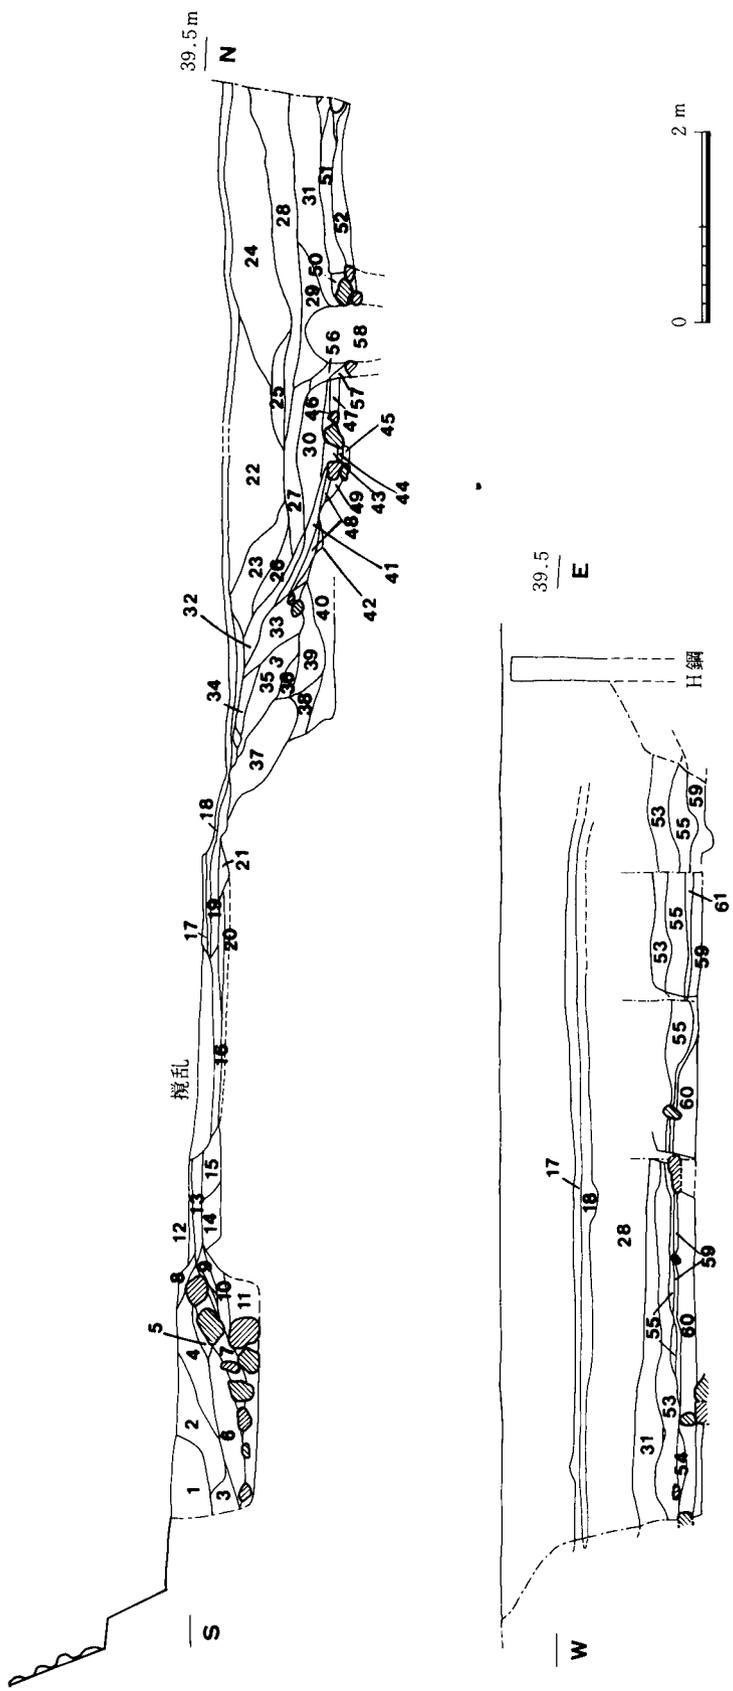
第16図 調査区土層断面図

さて、遺構面背後の斜面（地山）とSD 301との間は、山手の方から流れ込んだ土が堆積している。これは砂礫混じりの黄灰色系の土で、層の中位に厚く炭化した有機物の堆積層が認められ、第3遺構面上を覆っている有機物層に対応するものである（第16図の土層ナンバーが41・59である）。この有機物層は北にいくにしたがって厚みを増す。第3遺構面廃絶時には、排水溝や建物などの生活空間に背後の山の土砂が迫りつつあった。このような状態の中で、第3遺構面を埋めたてる整地作業（整地土3）が実施されている。これによって、かなり安定した面を造っている。整地土3はかなり厚い単位の盛土で、砂利に近い土砂を用い、粘質土系の土となっている。また、黄白色の地山ブロックを含むものが多い。盛土はほぼ水平に積まれ、井戸の周囲のみ播り鉢状になっている。

3つの遺構面を確認したが、その所属年代を整理したい。第1遺構面は兼六園開放以後と考えられ、茶店関係の遺構を中心としている。第2遺構面はそれ以前で、17世紀中葉を上限とする。地山検出面では戸室石に矢の入った石があるので、金沢城の石垣に関係するものであろう。また、ほぼ同レベルで厚さ10cm内外の暗茶灰色砂質土を確認した。これは旧表土層であり、かなりの長期間地表となっていたことを示し、兼六園開放時に至ったものと考えられる。第2遺構面をつくる整地土3は山側から斜めに堆積した後、水平に土をもっている。水平に盛られた土は砂利混じりの茶灰色砂質土を中心とし、途中で遺構面をもつような痕跡はない。一気に埋立てられている状況である。第3遺構面は17世紀初頭である。それを作っている整地土4の時期は不明。16世紀に遡る可能性は、肯定も否定もできない。

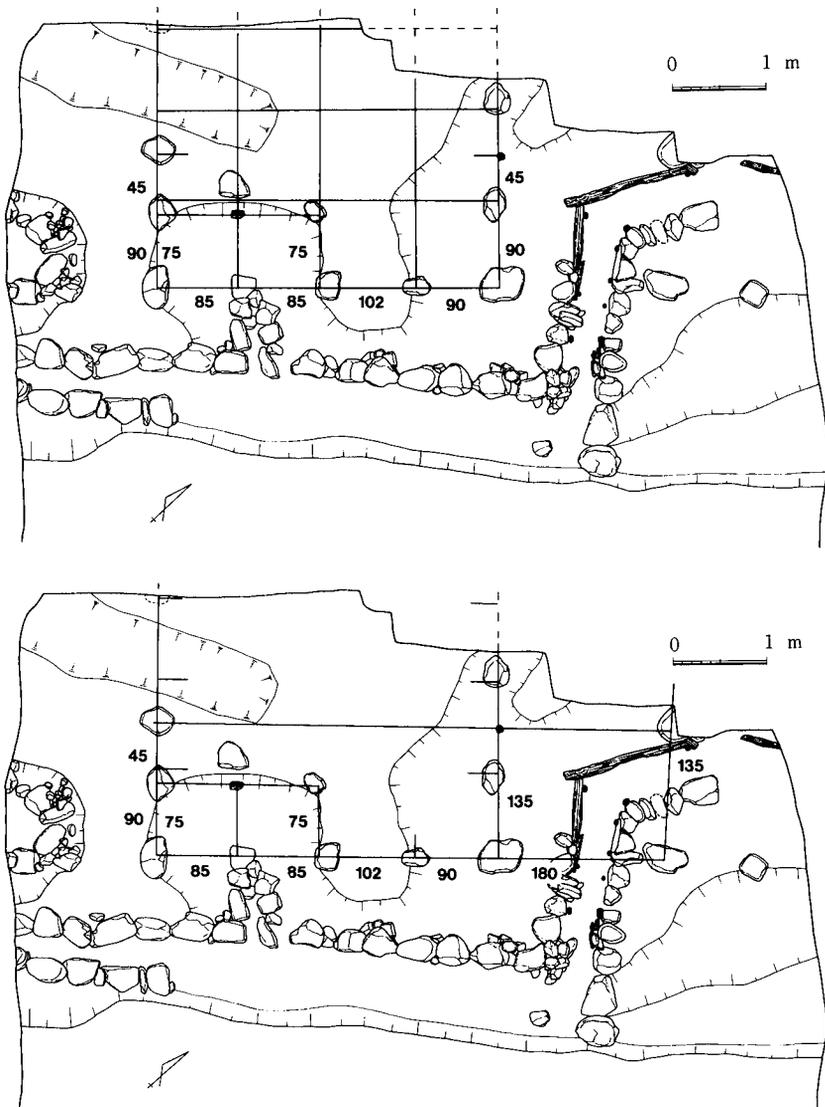
第62図 S B 301の復元2案と寸法 (cm)

建物の復元案を二つのせた。一つは第3章で述べたものである。これは南北に2間の建物である。もう一つの案は北に1間伸ばすものである。この場合、北の1間は180cmとなる。また、東から2石目の礎石まで約135cm前後と、途中の支柱や南壁の3石目に対応する。この場合、SD302を跨ぎ、屋内を溝が通ることになり、いささか不都合である。調査面積の関係から、いずれの可能性も考えられ、将来の成果に期待したい。

加賀藩本郷邸の発掘調査から使用尺度の検討がおこなわれている。それによると、徳川家康の江戸入府に伴い、本郷邸付近は江戸でも最も古い地割りがなされたところである。その地割りは田舎間（江戸間とも言い、1間＝6尺）が使用されているらしい。ところが、実際に検出された個々の遺構の尺度を検討すると、1間が6尺5寸の京間あるいは、1間が6尺3寸の越前間を

基準尺度としているらしい。それが、延宝年間（1670年頃）を境に江戸間を基準尺度としている。（藤本強「江戸時代の基準尺度について」『東京大学本郷構内の遺跡－医学部附属病院地点』平成2年）

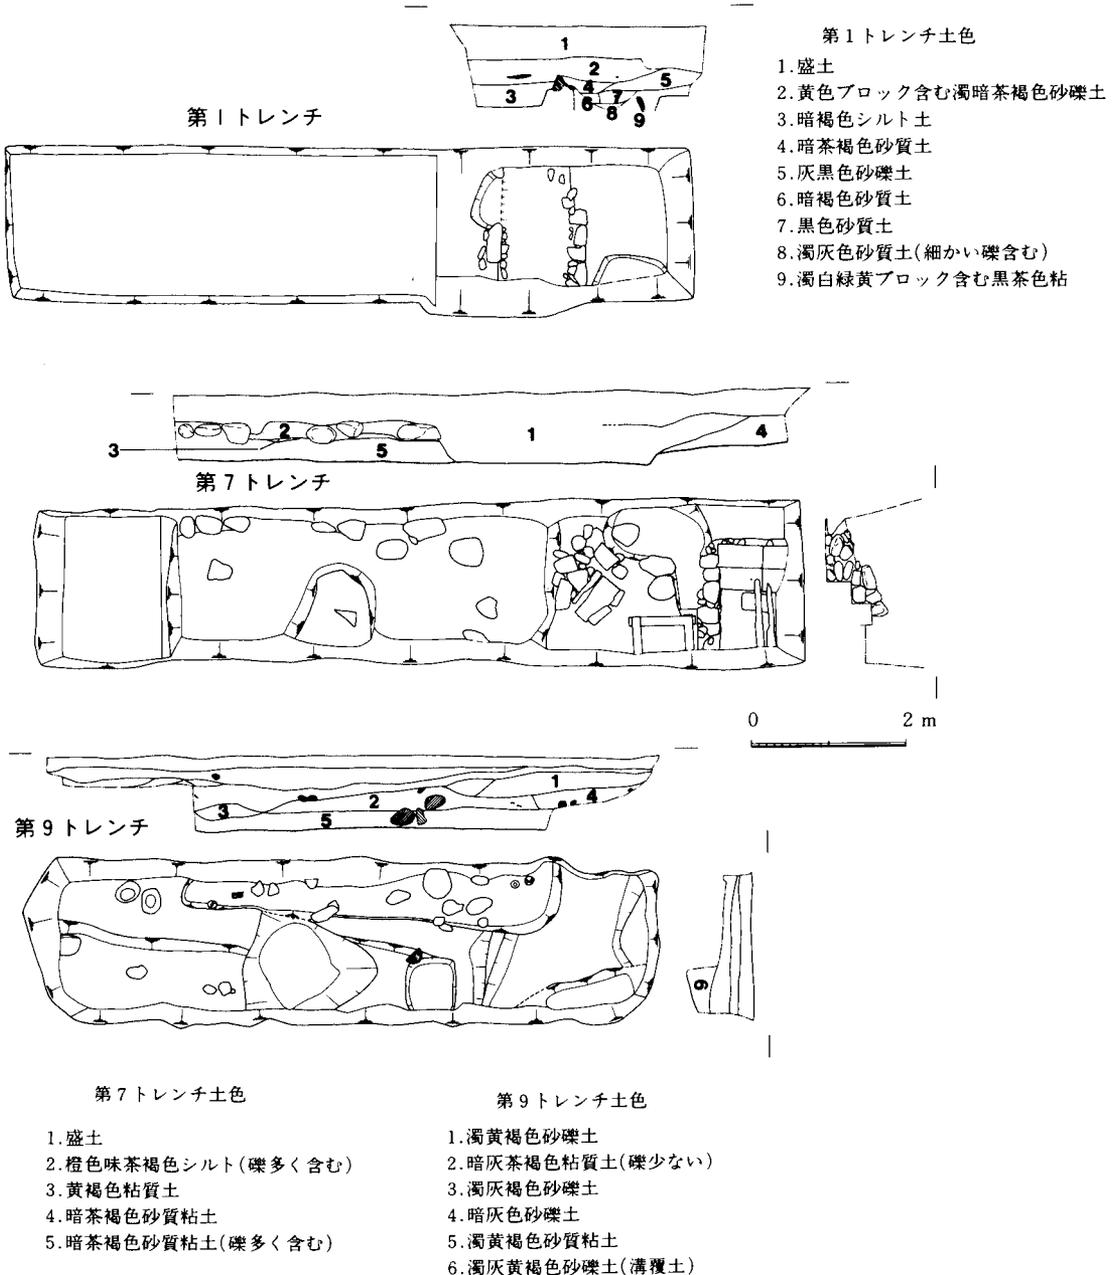
第66図 本多屋敷トレンチ図

第7トレンチは、盛土の下に2層の整地土が見られるようであるが所属年代は不明。地表下約50cmの所でほぼ石のレベルを揃えた状態で出土している。その下の暗茶褐色砂質土を除去すると地山面に至る。写真をよく見ると、地山面は石段の横の石組よりも下にいくことから、この暗茶褐色砂質土は江戸時代の整地土と考えることもできよう。

凝灰岩製の切石の石段は2段しか確認できていない。石段の横には石垣のように積まれた石組があり、この石組が石段でおりにいく地下室?の壁面を構成するものと解釈すると、石組が石段よりも上になっていることからさらに1~数段の石段を想定できよう。このトレンチからは凝灰岩の切石が多数出土しているため、その用材を用いた施設が存在していたと考えられる。第9トレンチは、かなり攪乱状態の激しいトレンチで、長形状の土壇状の落込みから多数の土器が出土している。ここからは陶磁器よりも土師質小皿を中心に出土している。

各トレンチに共通して、人頭大の河原石が多く出土している。建物の礎石あるいは溝・石垣など多くの用途に使われた石が、度重なる破壊によってこのような散乱したような状況で出土したと考えられる。

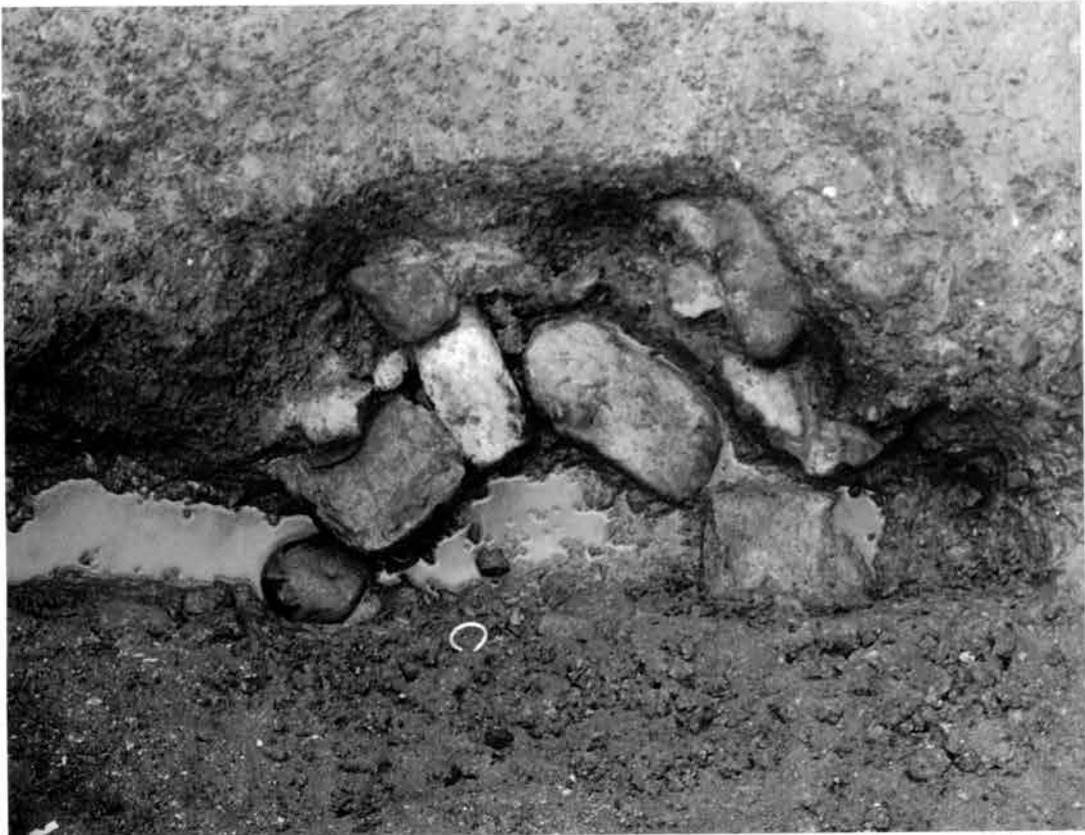
SE301全景

調査区の西端で半分のみ検出した石組の井戸である。掘り形の直径は1.5m、石組内の直径は0.6m前後を測る。調査区の壁の崩落の可能性があるので、掘削を見合せた。したがって、その深さや石組み方法等の情報は得られない。上面では、方形に近い自然石を用いて円く回るようになっている。石材の隙間にやや小さな石を置いて裏込め及び控え積みとしているようである。なお、第3遺構面が破棄された後、一気に埋立てられているが、井戸の部分は掘り鉢状に落込んでいるので、井戸の部分はしばらくの間埋立てられずに開口していたものと考えられる。
