金沢城跡石川門前土橋(通称石川橋)

発掘調査報告書Ⅱ

1998年3月

石川県立埋蔵文化財センター

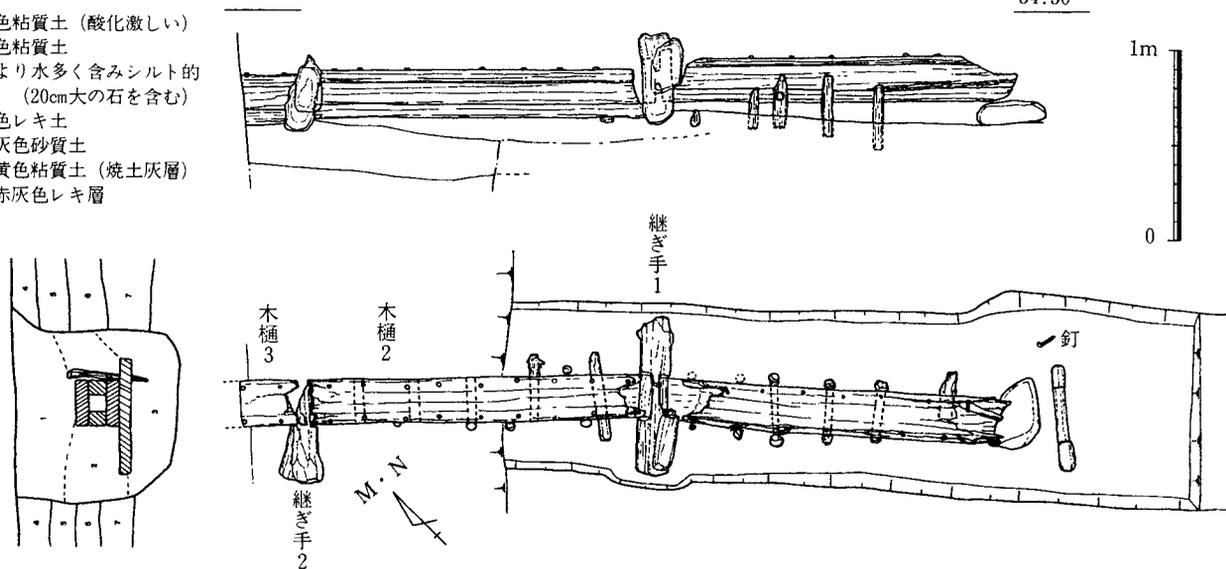
Fig. 245 石川門調査区木樋出土状況図 (1/40)

1. 灰色粘質土 (酸化激しい)
2. 灰色粘質土
3. 1より水多く含みシルト的
(20cm大の石を含む)
4. 灰色レキ土
5. 赤灰色砂質土
6. 赤黄色粘質土 (焼土灰層)
7. 淡赤灰色レキ層

いでいる。継ぎ手には、木樋をはめ込む窓が、その幅よりもやや小さな方形の抉り込みとして両側にあり、木樋導水部分のみ貫通している。木樋の両端を少し削って埋め込み、なおかつ漆喰を接着剤として使って水漏れを防いでいる。しかし、当該箇所が最も弱い部分であったことが、継ぎ手際から木樋が落ち込んでいるという出土状態からうかがうことができる。掘り方内の埋土は、ほとんど均質である。一気に埋められた状況であり、掘り方掘削、木樋埋置、埋め戻しが短時間の内におこなわれたことを示す。ここで注意しなければならないのが、継ぎ手1で木樋の方向が若干変化していることである。

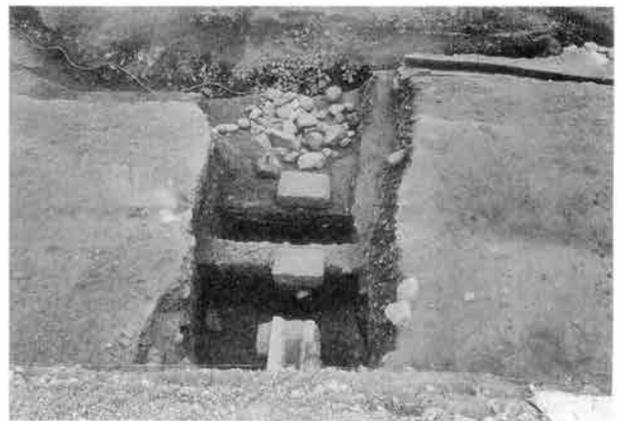
Fig. 250 辰巳用水石管下土坑

石管下に石管掘り方溝とほとんど重複するように、石管設置面から深さ 54cm、推定される長さ 230cm の方形土坑が検出された。埋土は百間堀側から一気に埋められたようである。盛土 1 上面からの掘削となると、深さ 180cm にも及ぶ深い穴となる。意味もなく土橋の上に穴を掘ってすぐに埋め込むとは考えられず、何らかの目的を持っていたと推測できる。確たる証拠はないが、辰巳用水関係遺構の可能性を考えたい。石管は天保年間に埋設されたと言われており、それに置き換わる以前の遺構ではないかと推定したい。

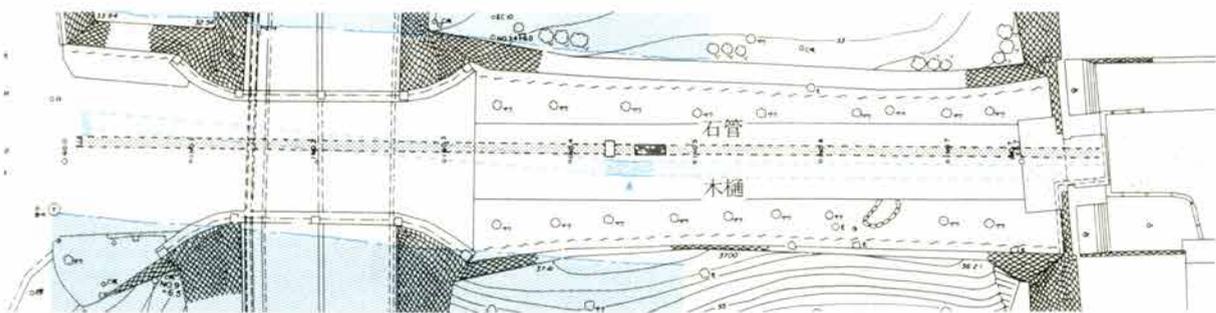
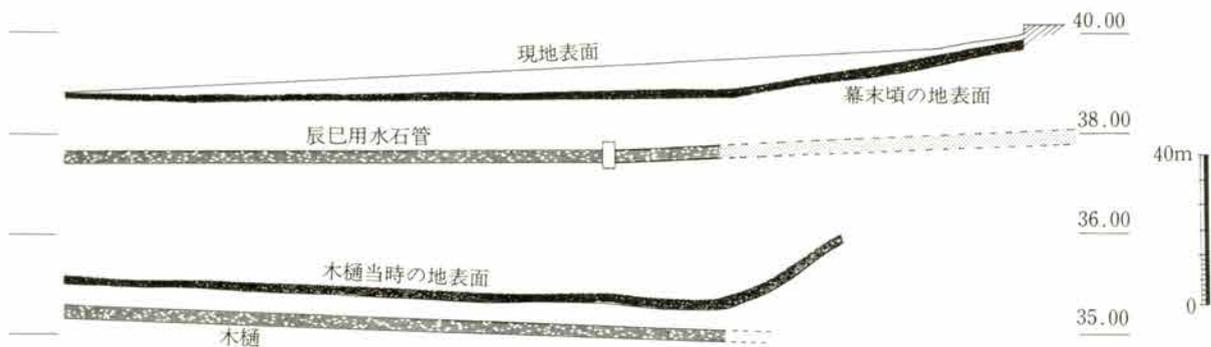
Fig. 251 木樋と辰巳用水石管の平・断面 (1/600・1/150)

木樋のほぼ真上約 4 m に近世に埋設されたままの辰巳用水石管を 3 本検出した。兼六園調査区壁面では明治以降に動かされた石管が出土したものの、直ぐ兼六園側脇の水道管切り回し調査区で近世埋設のままの石管を確認している。石管の接続は敷石の上に置いておこなわれており、接合面に接着剤として松ヤニを用いている。敷石には、石管をのせる時の基準線としての中軸線が刻まれており、しかも表面は極めて平滑に作られている。両調査区の敷石の高さはほとんど同じである。ところが、検出した三本の敷石の高さは、僅かながら兼六園側に向かって下がっている。つまり、石川門に向かって上り勾配となっているのである。兼六園側からは下がり勾配となっているので、どこかで勾配の変換点があるはずである。おそらく、近代の遺構としての水溜状遺構 SX01 付近と考える。なお、石管上面は明治以降の攪乱によって石管上面が破壊されており、埋設時期を示す遺物の出土はない。

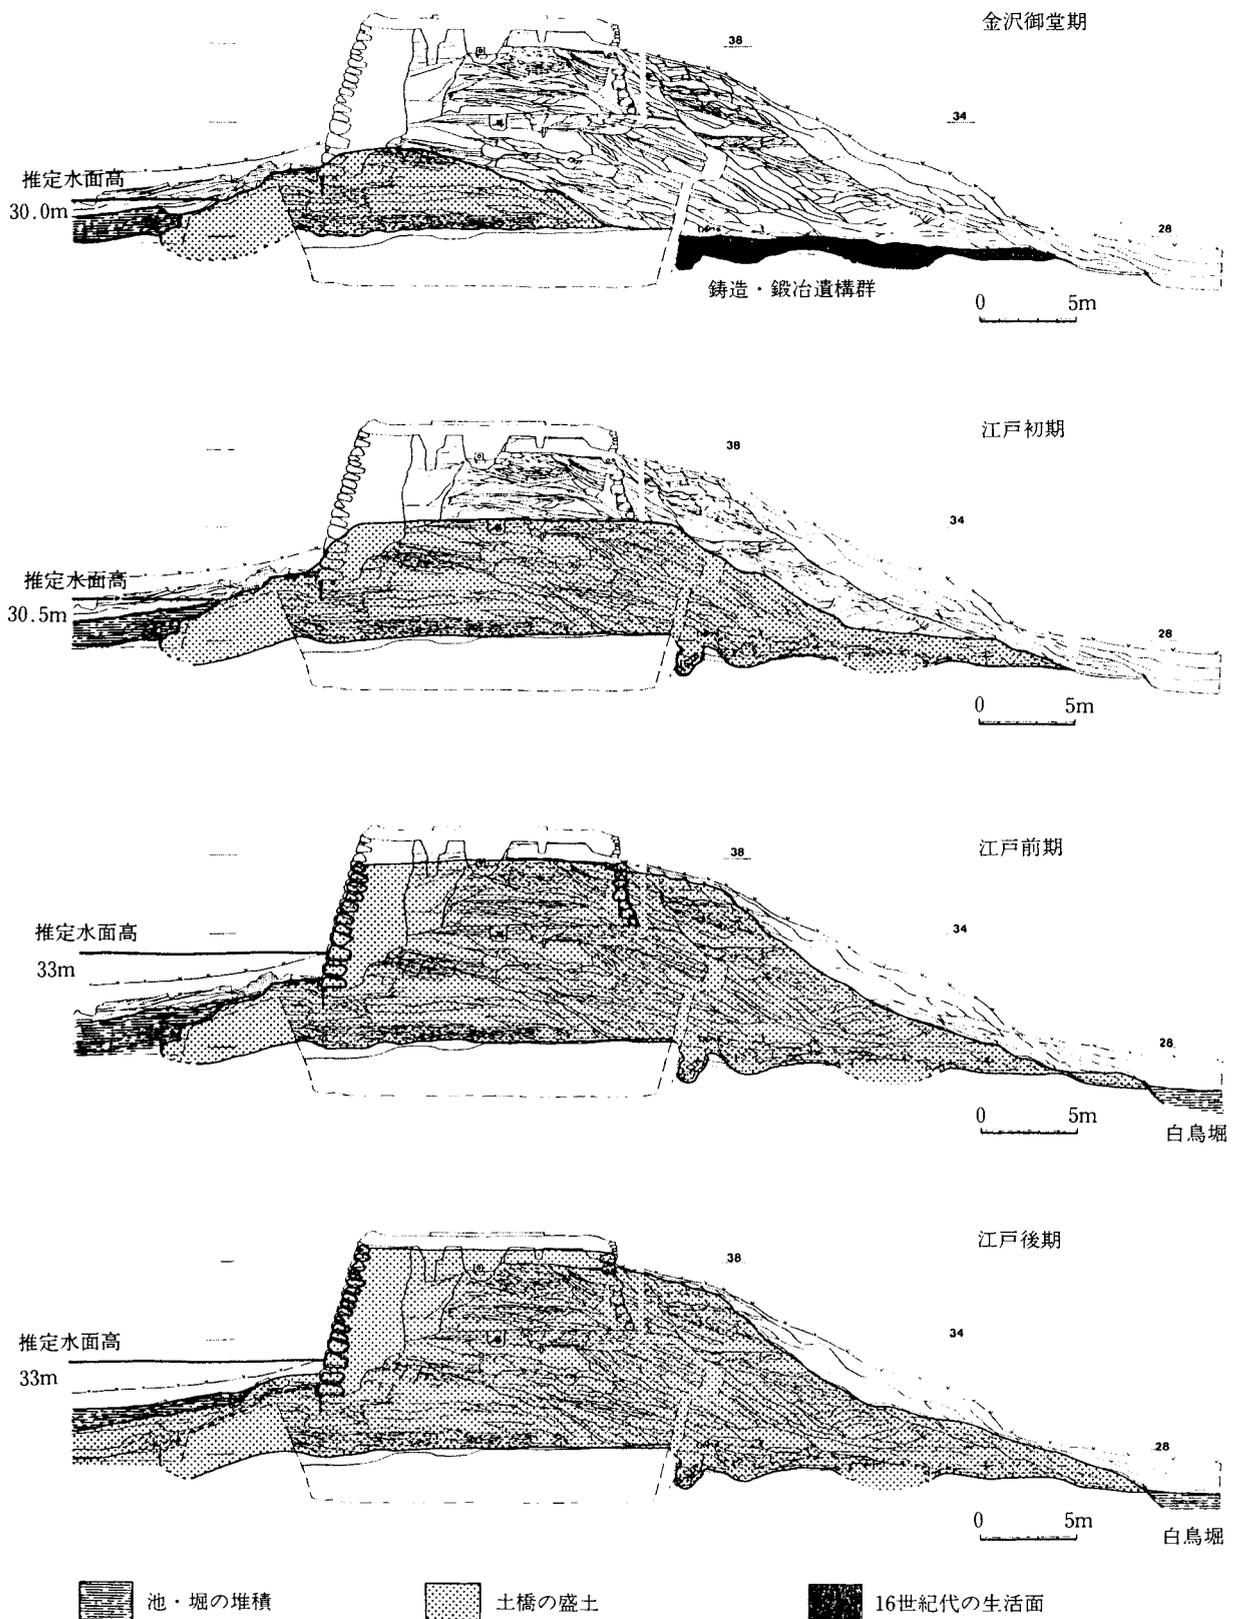
Fig. 279 石川門前土橋の変遷図 (1/400)

金沢御堂陥落後、しばらくして盛土 5 による土橋が築かれ、金沢御堂の土橋を完全に隠蔽した。旧来の権威の否定であり、新たな支配者の宣言でもある。この盛土の年代や作られた背景を正当に評価するには、おそらく、築城史の流れにのった位置づけが必要になろう。次に土橋は、寛永年間（1630～40 年代）に作り替えられたと考えている。これによって、絵図にみられる土橋が基本的に完成

し、石垣も作られている。年代の根拠は、初期伊万里染付けの存在や、江戸町推定地土器群が元和年間（1620年代）の指標であり、それよりも新しいこと、からである。土橋嵩上げの理由はよくわからないが、木樋が鍵を握っていると考え。木樋は意図的に抜き取られており、掘り方からの出土の遺物は盛土3に極めて近い年代を示す。つまり、導水に失敗したので、兼六園から金沢城にいたる区間で、最も低い位置にある検出地点の高さを上げることによって、城内に水を引き入れることができたと推測する。これ以降安定した土橋形状であったが、18世紀の後半にはもう一回嵩上げをおこなっている。石川門の改修や石垣の補修などを考慮に入れて考えねばならない。

盛土は版築で築かれており、それ以降の盛土技術と全く異なる。版築は寺院建築でもよく使われ、金沢御堂関連施設で使われるについて違和感はない。むしろ、それ以降の技術的系譜の異なりを重視して、土橋が金沢御堂の重要な施設であったと考える。

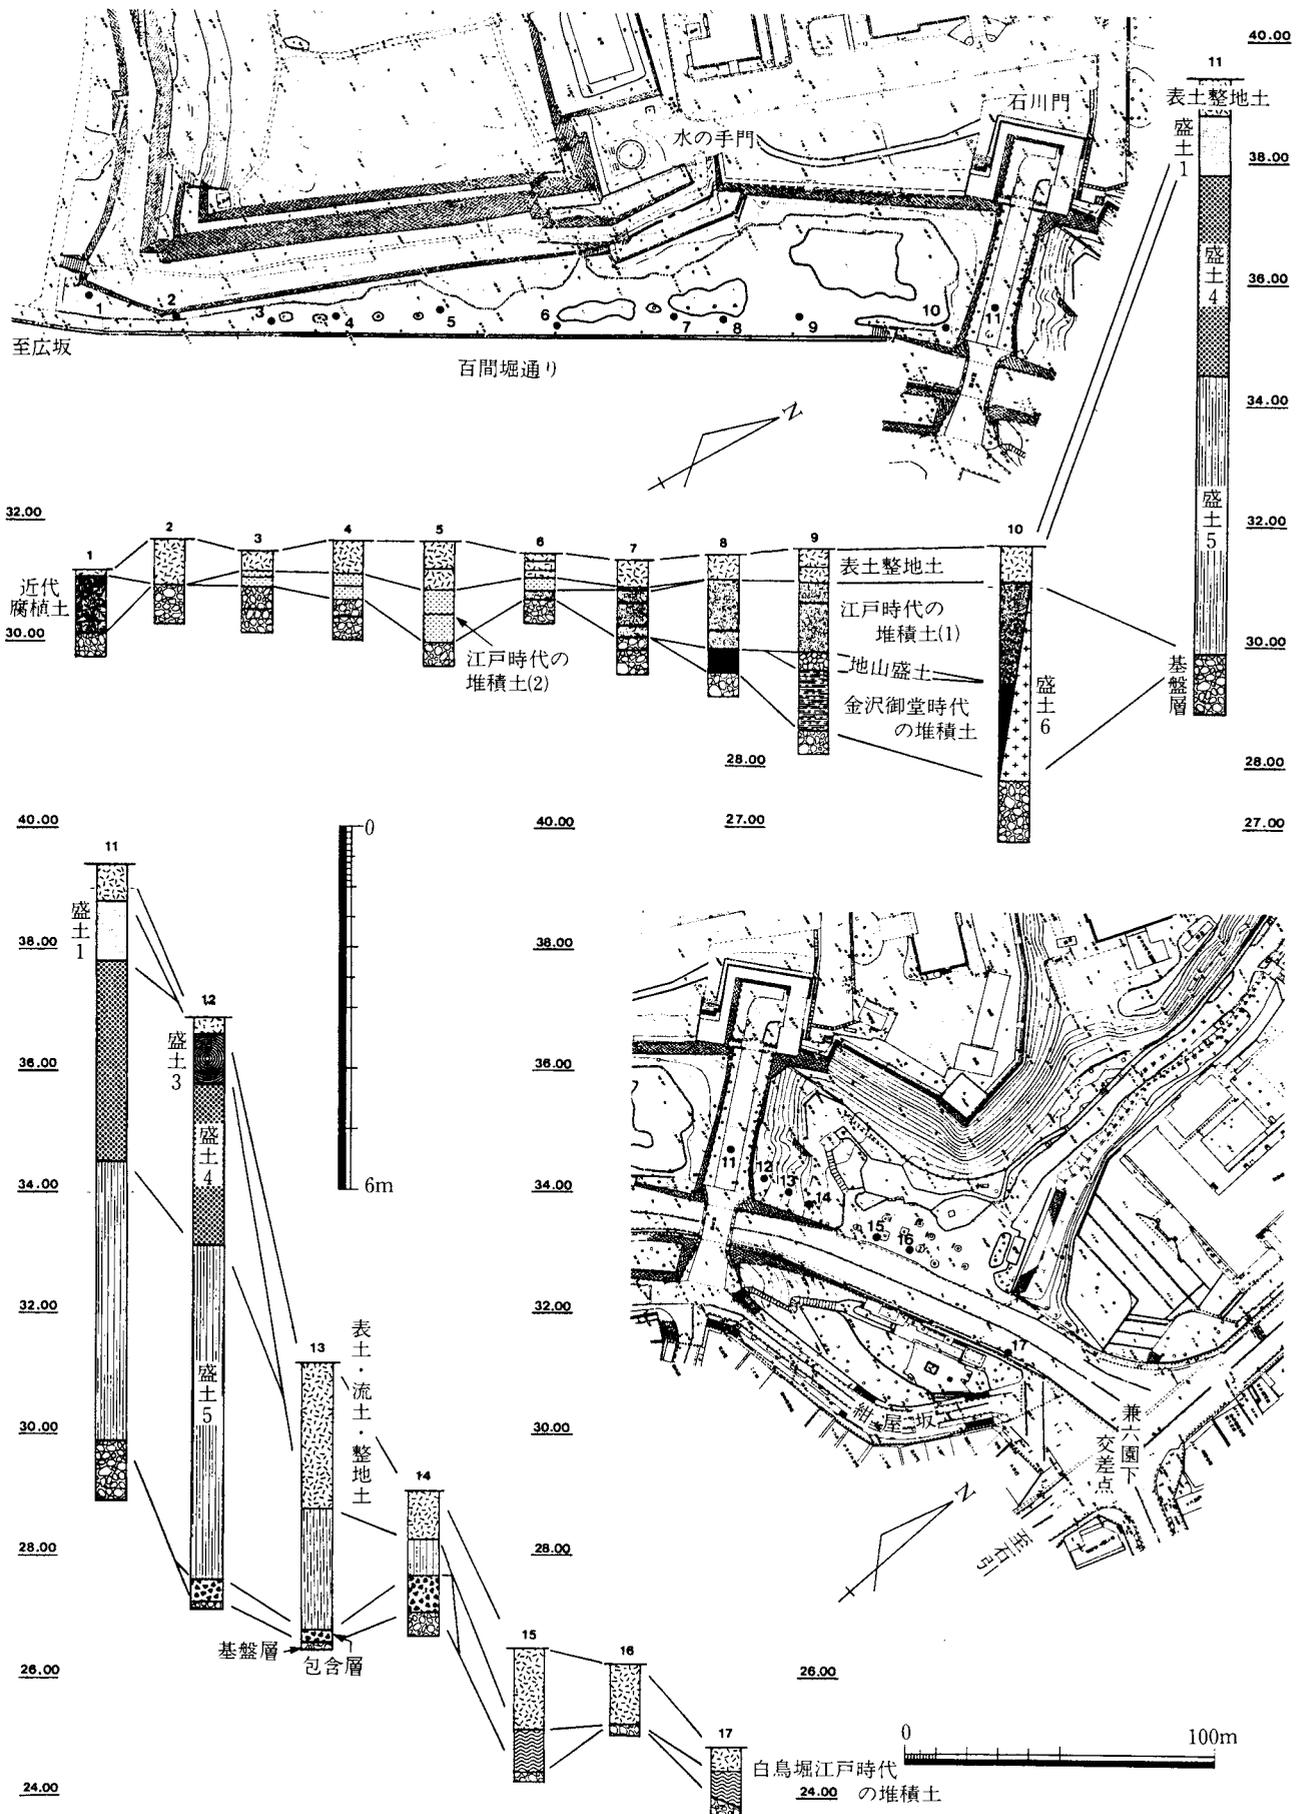
Fig. 280 百間堀通り試掘位置と土層柱状図 (1/3000)

No.5トレンチ以南では地山の落ちが認められ、本丸南東隅石垣付近で最も高くなるものの、すぐに地山の落ちを車橋門調査区で検出している。つまり、本丸下は相対的に高い地山となっているが、起伏があることから旧地形に近いものであると考えられる。このように、本丸下が高い地形であったものを、削平して現在に至っていると考えられ、車橋門を造ることによって百間堀を水堀にすることができたことは、車橋門発掘調査報告書で既に述べた。また、石川門間土橋よりも南は、谷地形の低いところになり、下がりの自然地形が想定される。

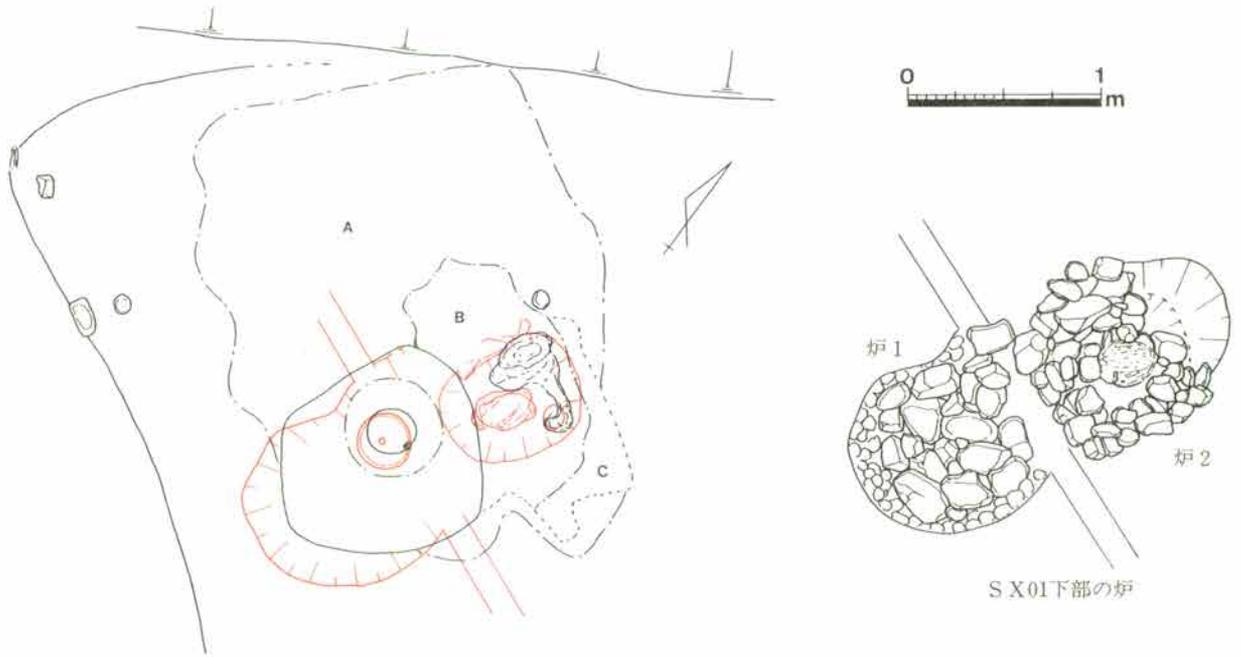
Fig. 288 白鳥堀調査区 SX01下部構造 (1/40)

- A. 黒褐色の被熱? 固く縮った範囲 (薄いので部分的に欠損部含む)
- B. 灰黒色 (硬化) 被熱
- C. 灰黒色 (硬化) 被熱

炉の燃焼部分は、方形の浅い皿状となったもので、南側がなだらかな壁をもっているが、北側はオープンになっており、検出時には石が2個おかれてあった。これが炉の一部かどうかわからない。凝灰岩製の炉の下部は粘土によって地面に固定されている。炉の周囲は南側が1.3mで、東側が60cmで一段下がるように作られており、炉本体が地面から少し浮き上がるような状態である。

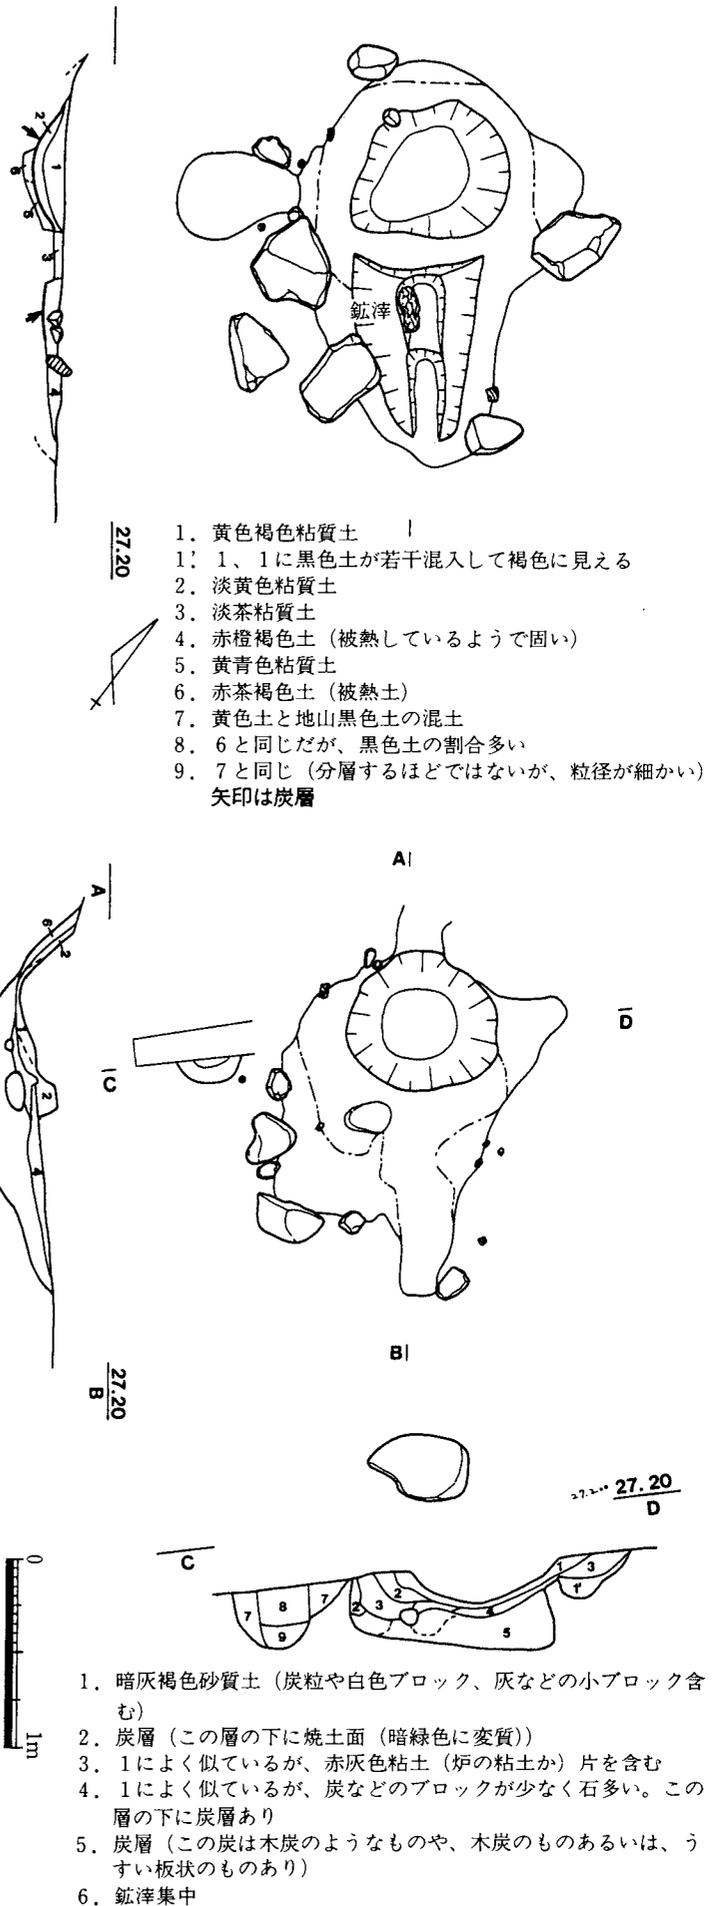
Fig. 302 白鳥堀調査区(平成6年度)SX401実測図(1/20)

SX401は遺存状況のよい鑄造炉である。SX01よりもかなり小型であるが、炉の作り方は同じである。粘土で炉本体

を築き、東西に細長い軸を持っている。西側に円形の炉を据え、幅 10cm の壁を隔てて、溶かした鉄や銅をとりべに受け取る部分からなっている。炉の南に接して、ふいご座と思われる小穴があり、ここまで炉の粘土はおよんでいない。つまり、燃焼空間としての炉の部分と溶かした金属を流す空間（流し場と仮称）、および炉をかたち作る構造体としての粘土から構成されている。ふいご座は前者の構造に含まれる。

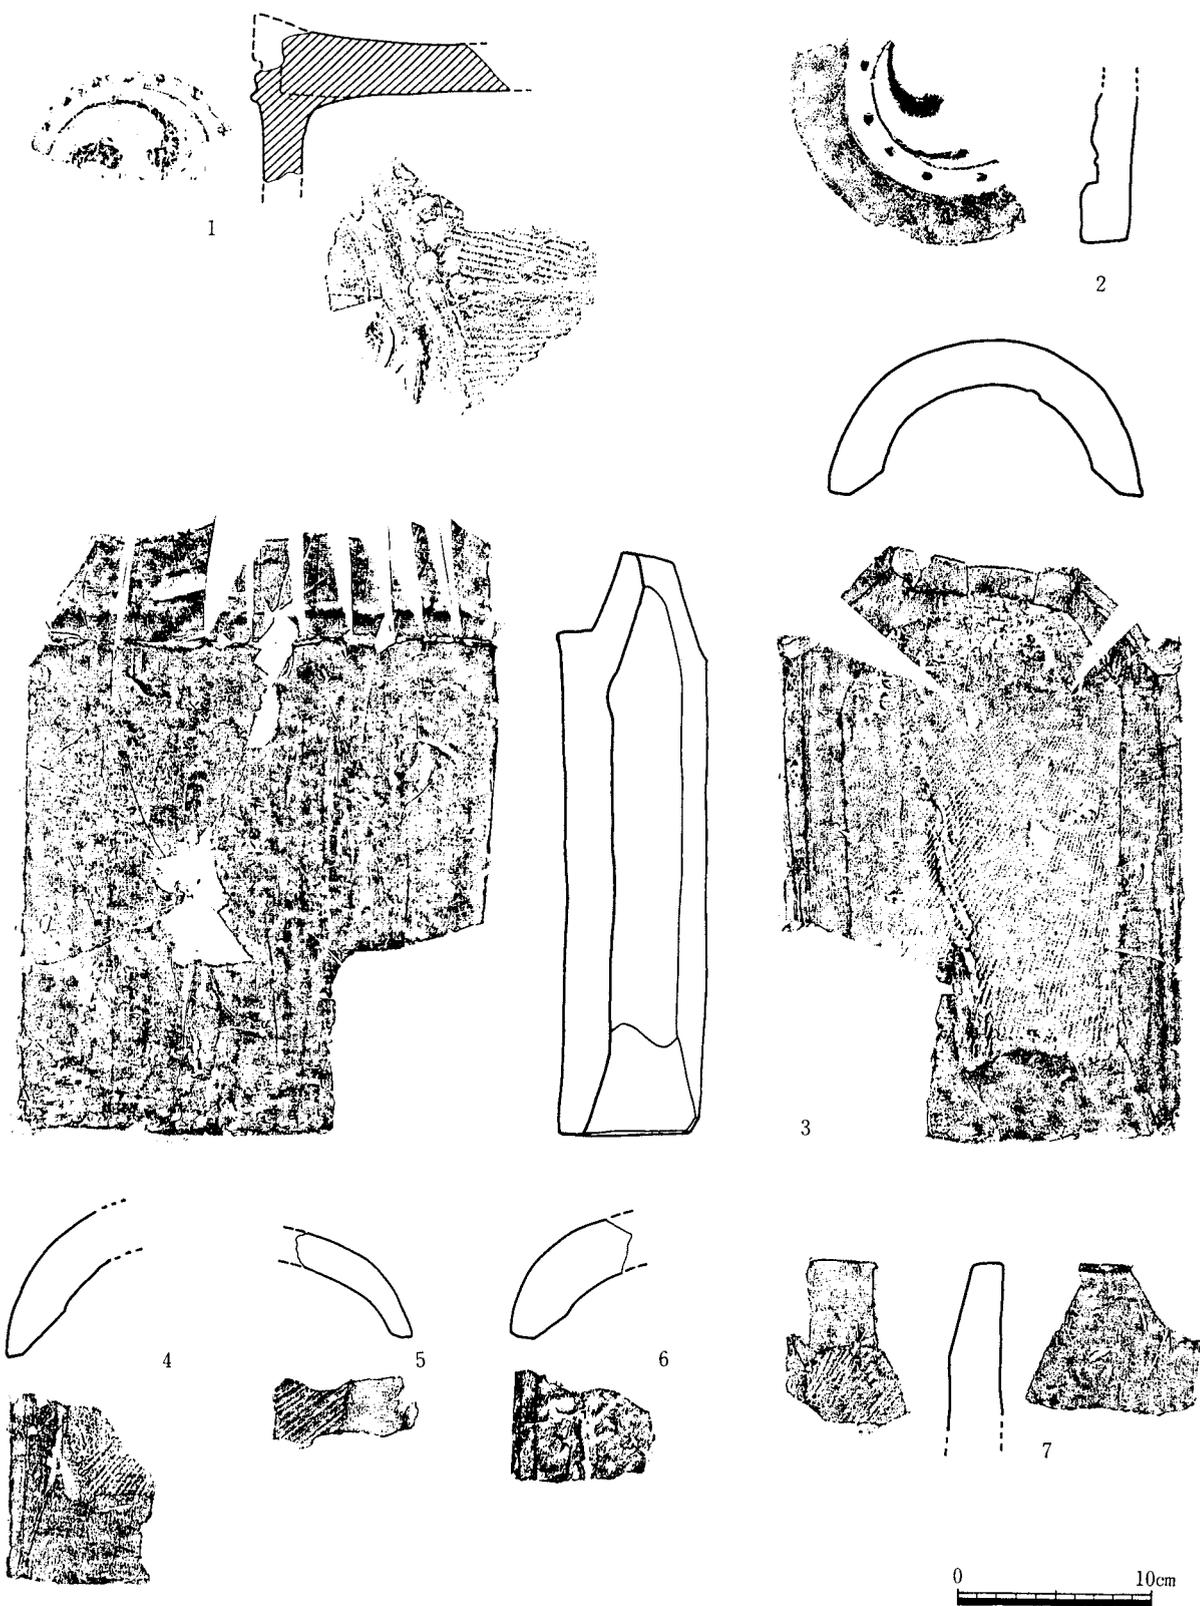
Fig. 308 白鳥堀調査区出土遺物 (瓦1)(1/4)

308—1・2は丸瓦瓦当で、1の周縁が欠損している。いずれも面径15cm前後に復元できる。1が左巻の巴に対して、2が右巻きであるという違いがある。上層より出土した寛永頃の巴文の巻きの方向は、右巻きが圧倒的に主流であったが、本年代の資料はどうであろうか。資料数の増加に期待したい。1の内面に指頭痕を明瞭に残す。2表面には離型材としての雲母がみられる。これは、年代的に天正頃よりも新しいことを示している。胎土中に海面骨片がみられるので、在地で作られたもの

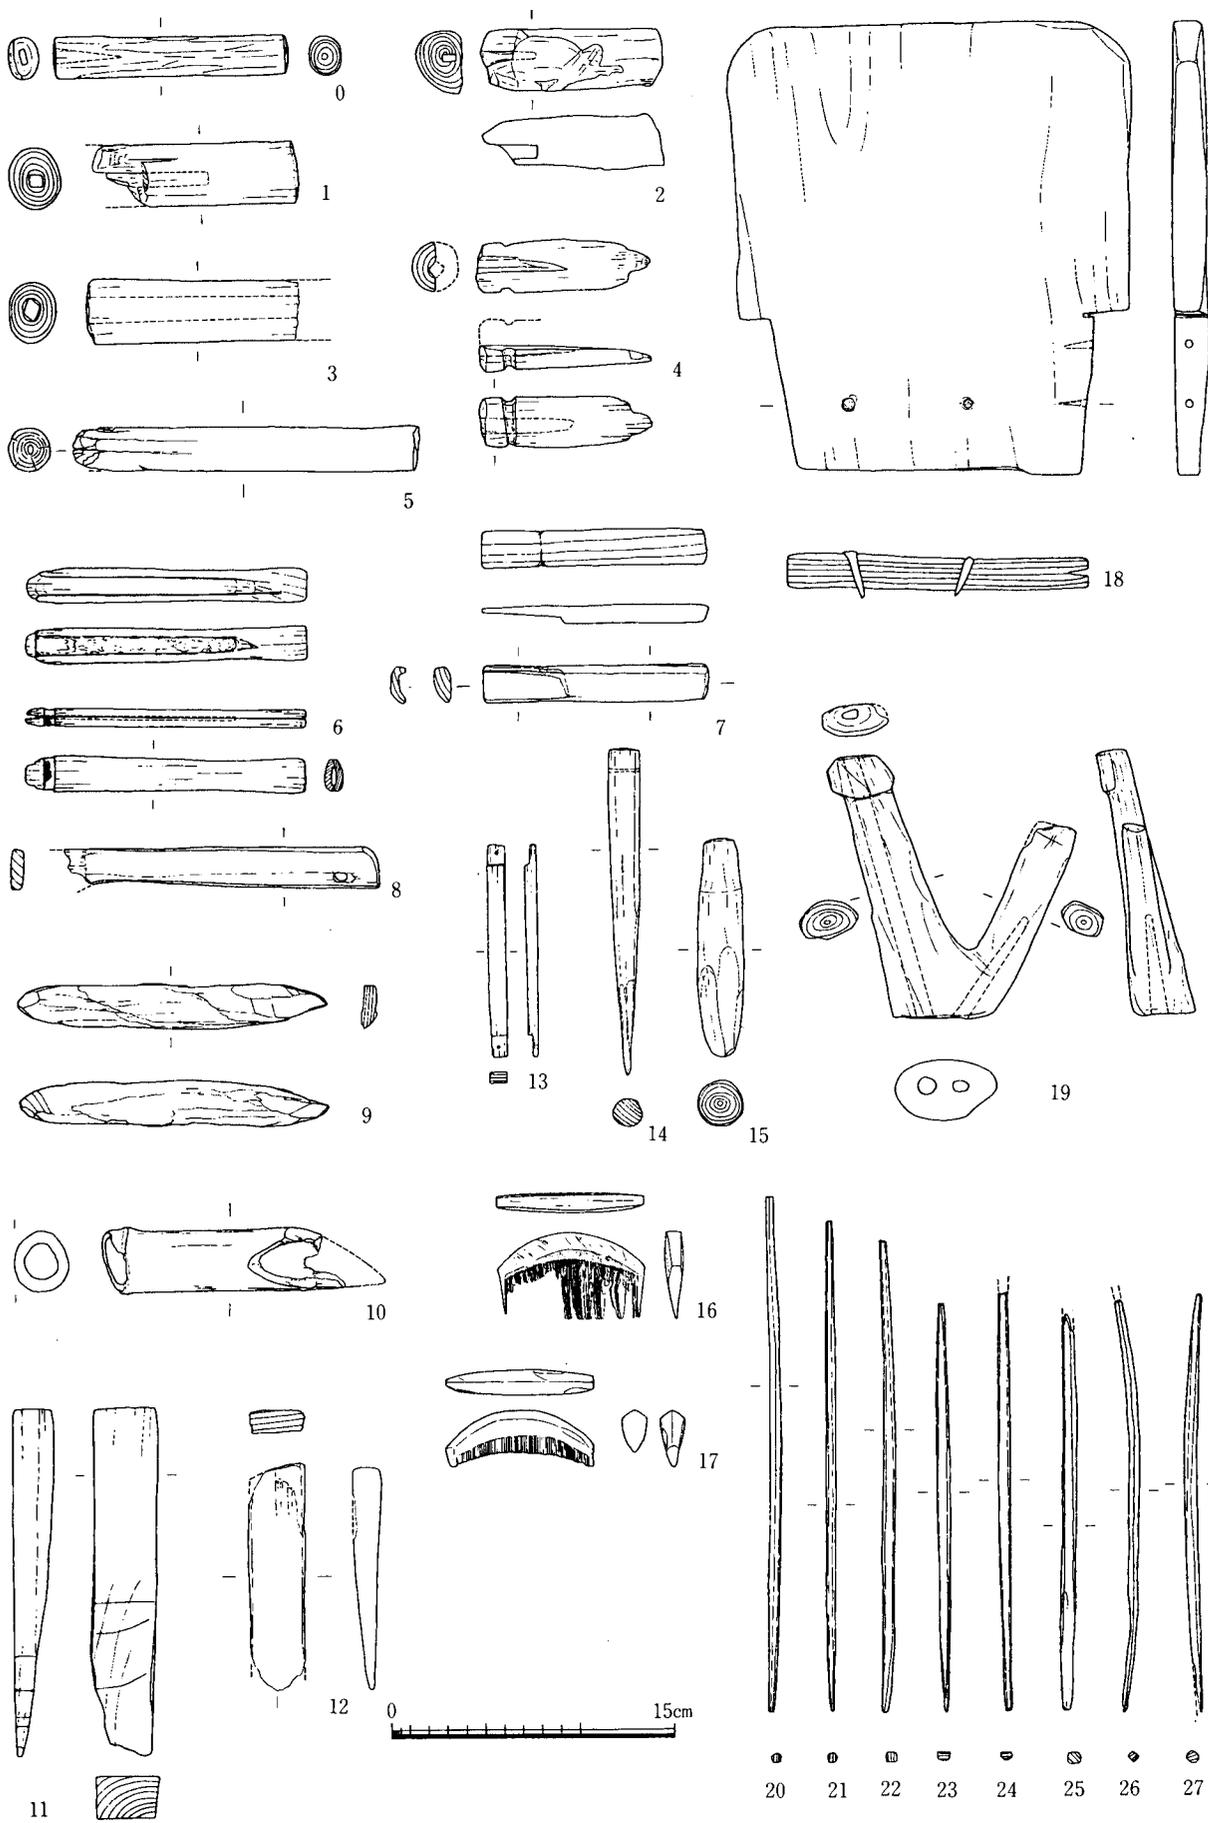
Fig. 315 白鳥堀調査区出土遺物 (工具等) (1 / 4)

315-4のように、基部に一条の溝をめぐらすものもあるが、多くには細工を施していない。ヒサカキ、アカマツ、クロマツ、クリ、マンサク、と樹種は多様である。全て心持ち材を使用している。315-0は幅12cmで、柄を差しこむ穴は浅く錘状をしている。未使用のものかもしれない。315-3の工具穴は反対側まで抜けており、破損品であろう。315-5の柄は、工具柄にしては細長く、ヤリカンナのような工具がつくと考えられる。

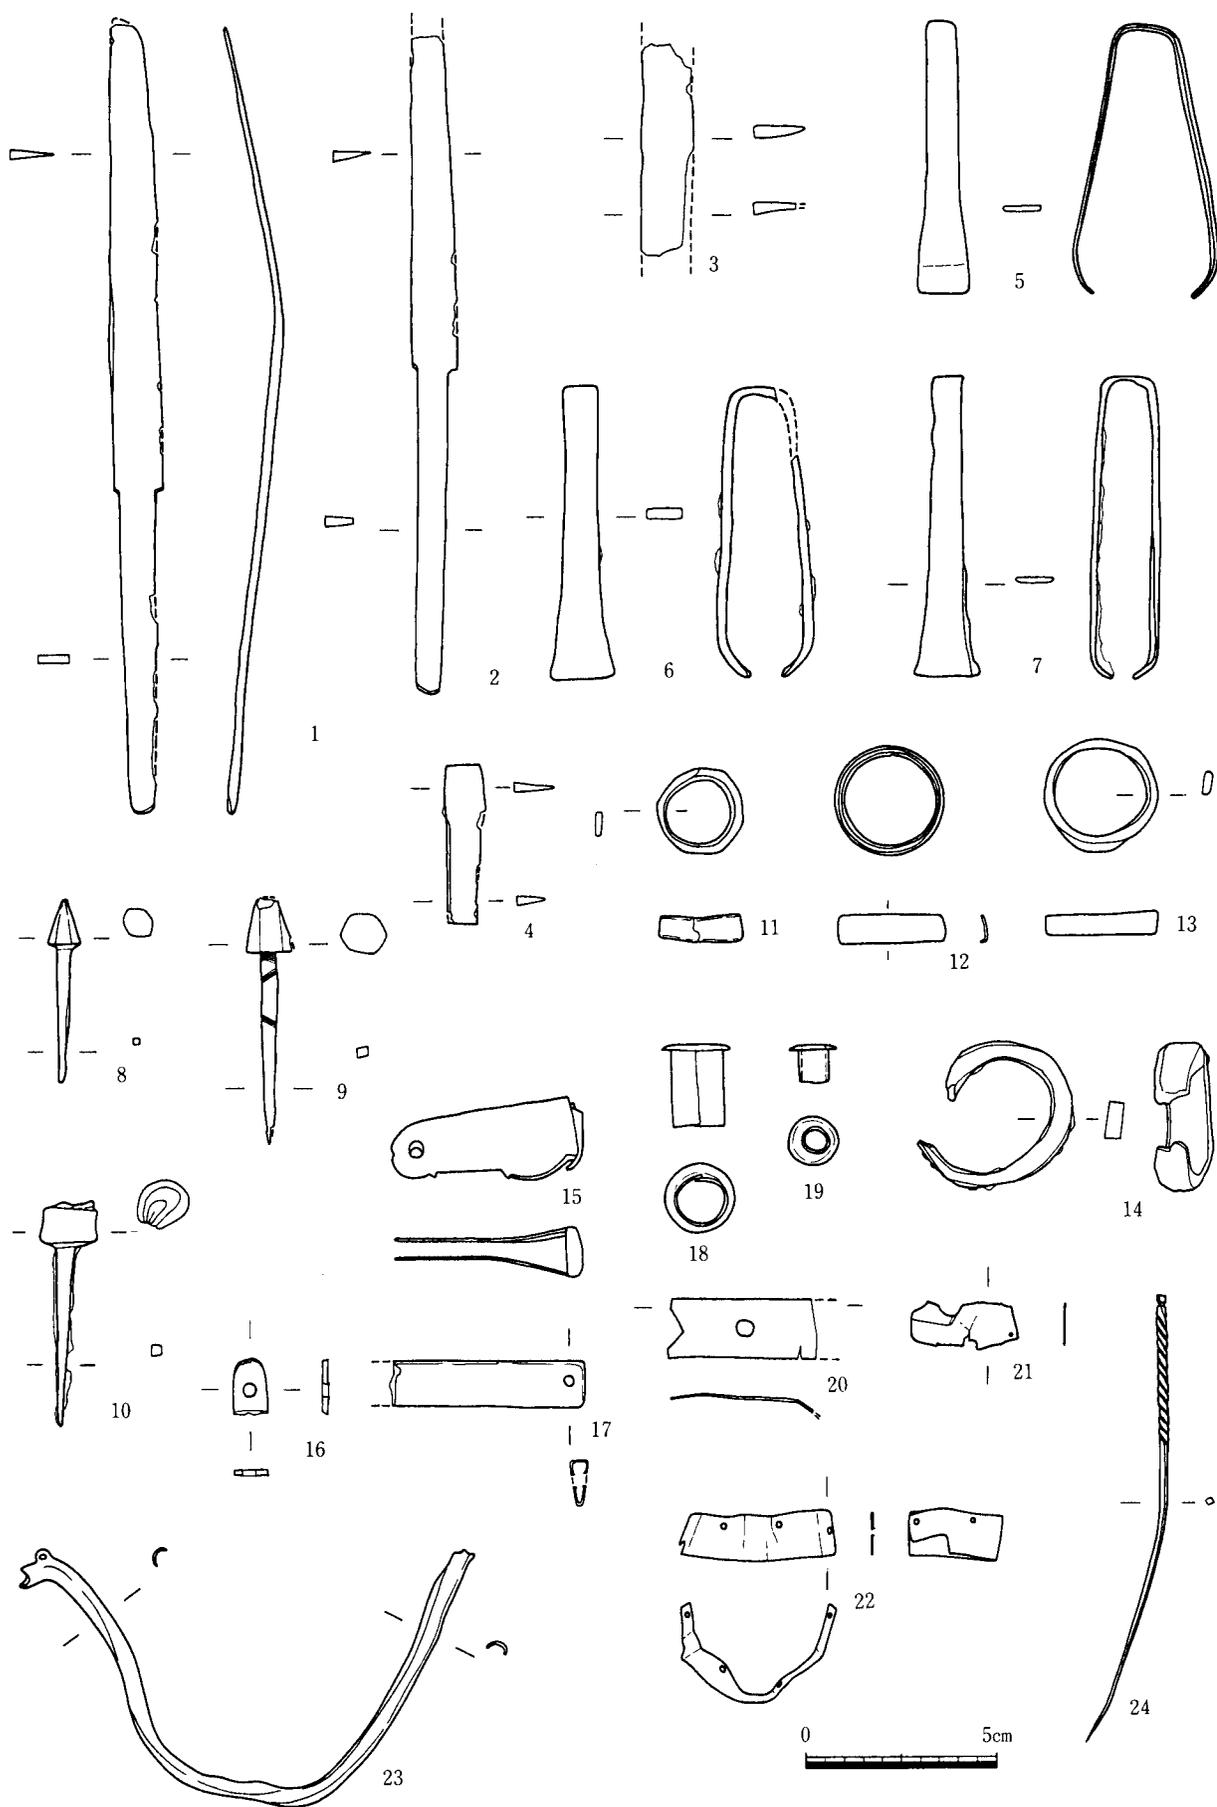
Fig. 324 白鳥堀調査区出土遺物 (金属器1) (1/2)

324-1~4は小柄である。1の刃部途中から曲がっているのは、土圧なのか意図的なのかわからない。いずれにしても焼き入れする前であろう。324-2は切先を欠損している。324-3と4は刃部途中である。324-5~7は毛抜きである。いずれも同じ形態で、長さ7~8cmで刃部を幅広く作っている。324-8~10は鉄鍬である。324-8は先端が円錐形である。324-9は平面台形で両刃の刃部を作っている。茎部には糸が巻かれた痕跡があり、矢柄への装着用であろうか。324-10は鉄鍬基部と思われる。そこは二重になった鉄板を巻いており、刃部を挟み込んでいたようである。324-11、14は責金具である。木製工具柄などに装着されるのであろうか。324-14の綴じ合わせ部分は開いている。

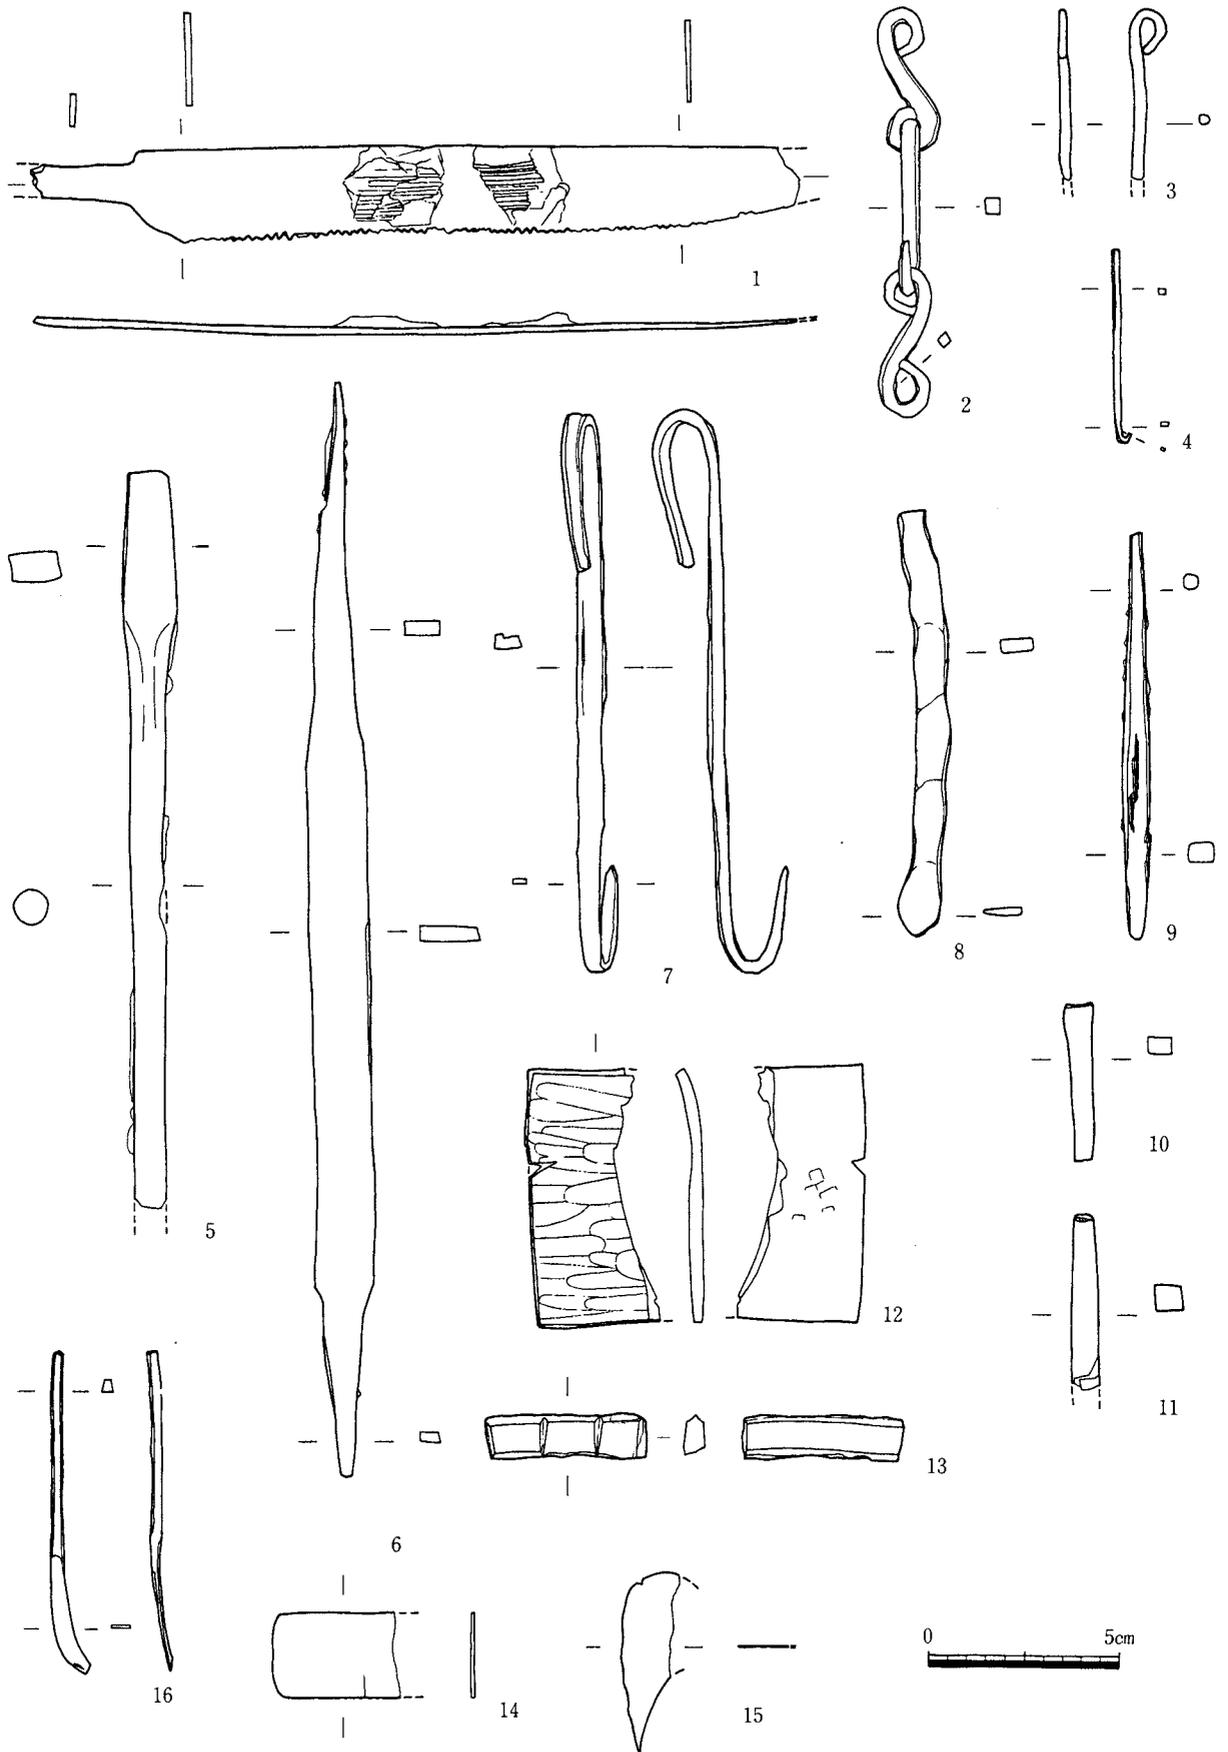
Fig. 325 白鳥堀調査区出土遺物 (金属器2) (1/2)

325-1は鋸である。刃部は徐々に幅を減じ、先端で急に狭くなって尖るようであるが、狭くなる場所には鋸歯は無いようである。刃部側の関部は、湾曲を持った斜めに落とされている。茎部は完存せず、目釘の有無はわからない。刃部に木質が付着しているが、鋸に付属するものかどうかかわからない。325-2は鎖でS字状金具を3つ連結している。325-3も鎖に一部と思われるが、細いので別個体である。325-4は先端が釣り針のように小さく曲がるもの。何かの工具であろう。325-5はこてのようなものである。途中で欠損している。刃部は作られていない。325-7は直線の両端を丸く曲げた形状を呈し、端部は平たく尖っている。直線的な部位は厚く、両側面から力が加えられたように少し潰れている。何か引っ搔くものようである。
