青森県埋蔵文化財調査報告書 第406集

三内丸山遺跡28

- 第27次・28次調査報告書 -

青森県教育委員会

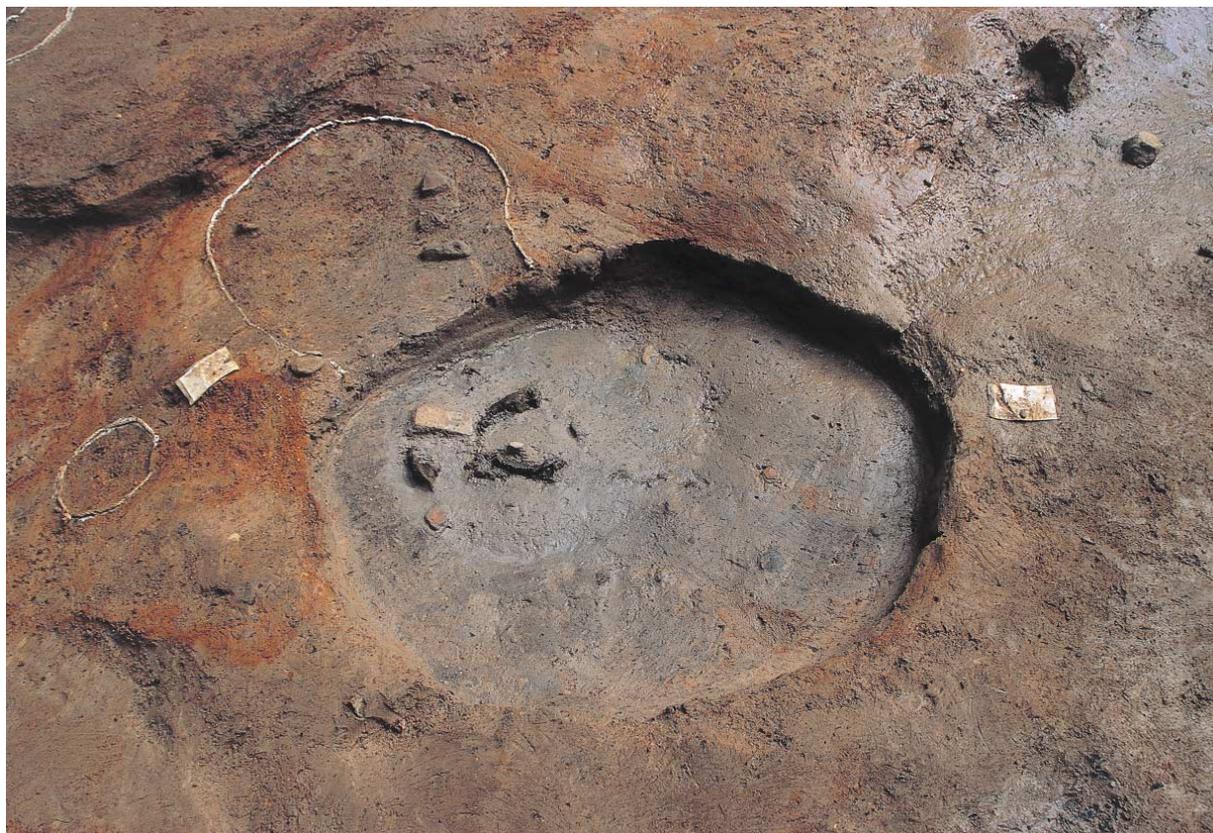
第13729号ピット柱痕及び木柱確認状況（西から）

その結果、調査区で確認された64基の柱穴のうち1基(第13729号ピット)で、木柱が残存している状況を確認した。第13729号ピットは第19次調査で木柱の取り上げを行った第11496号ピットと第11497号ピットの西側にあたる Q 95に位置し、第11496号ピットとは6m27cm、第11497号ピットとは6m92cmの距離がある。掘り方は長径100cm、短径90cmの円形を呈し、確認した柱痕は長径56cm、短径50cmの楕円形状を呈する。北東側が第13728号ピットと重複する関係にあるが、第13729号ピットが新しい。柱痕は掘り方の北東側に偏り、柱痕の北側で木柱の樹皮側と樹心側を検出し、年輪や放射方向の細かな亀裂が明瞭に観察される。

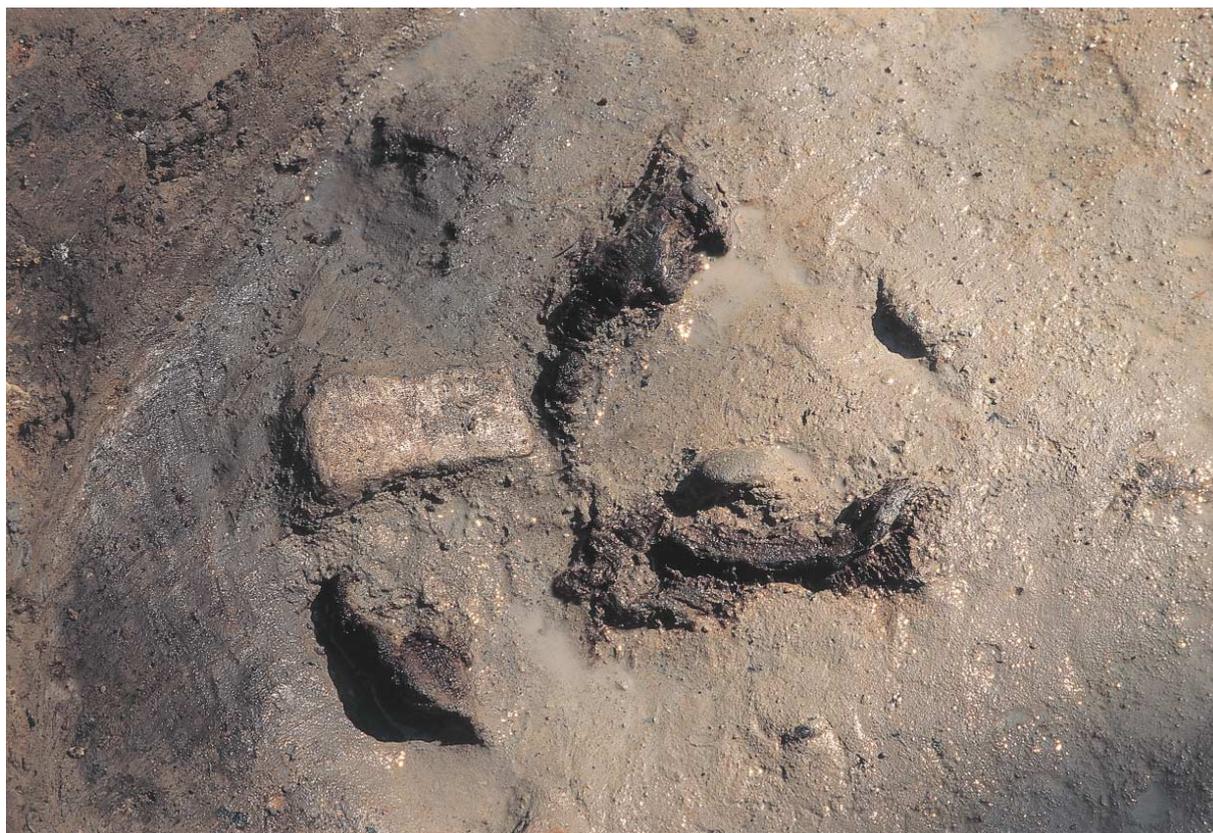
第13729号ピット木柱検出状況（西から）

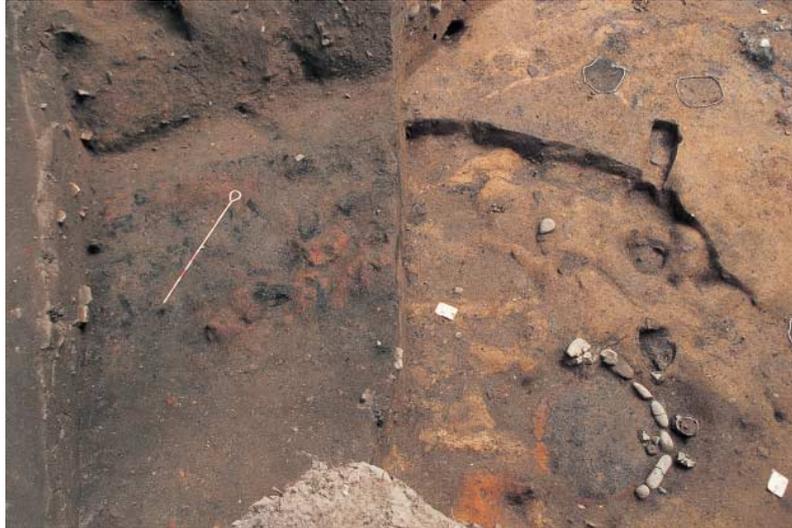
第683号住居跡焼土及び炭化材検出状況（北から）

[調査の経過と概要] 新たに検出した住居跡の東側について精査を進めた結果、第2層の下層から第5層の上面にかけて炭化した木材と焼土を検出し、焼失した住居跡であることが明らかとなった。検出した炭化材の遺存状況は良好で、検出した状況が格子状の構造を示していることから崩壊した上屋の可能性も考えられる。加えて、炭化材とともに焼土も明瞭に検出され、炭化材と焼土の位置的な関係についても把握できる。住居跡堆積土の断面からは、形状を留めていない粒径の細かな炭化材が下層(第5b層)に堆積し、その上位を色調の異なる粒子が混在する焼土(第5a層)が覆う状況が観察され、焼土の状態から崩落による堆積の可能性も考えられる。この焼土の上位には炭化した木材が倒壊しており、これらの上下関係は、上屋の焼失から崩壊に至る過程を示唆しているものとも捉えられる。また、焼土には変異が認められ、色調の異なる粒子が混在する焼土のほかに、原位置を保った状態で著しく赤色化した焼土、被熱による僅かな変色が認められる焼土が分布する。さらに、焼土は住居跡の形状に沿って壁面より内側に広がっており、その輪郭は明確である。なお、壁面には被熱の痕跡や倒壊した炭化材は認められない。一方、これらの炭化材と焼土を含む第5層の下位には第6層が床面から17cm、第7層が18cmの層厚で堆積しており、住居跡の廃絶から焼失に至る過程に時間的な隔たりがあった可能性とともに、第6・7層の上位に住居跡が重複している可能性も考えられ、検討を行う必要がある。

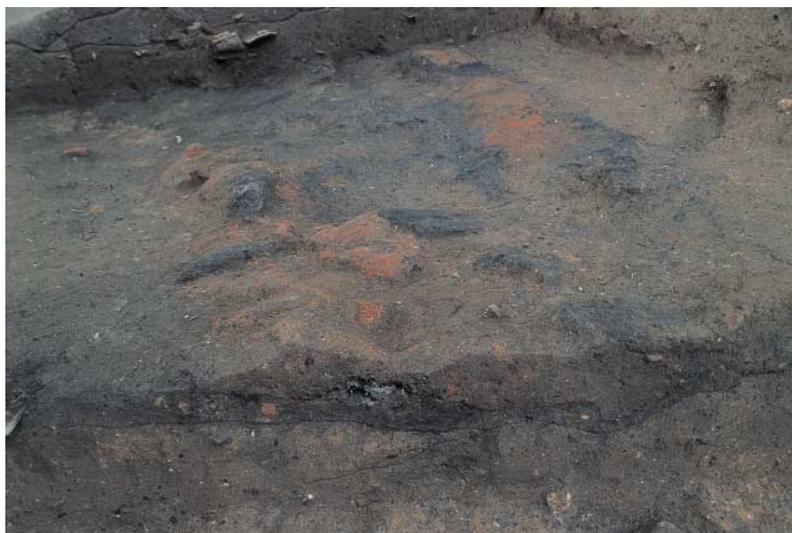
第683号住居跡焼土と炭化材の上下関係（西から）

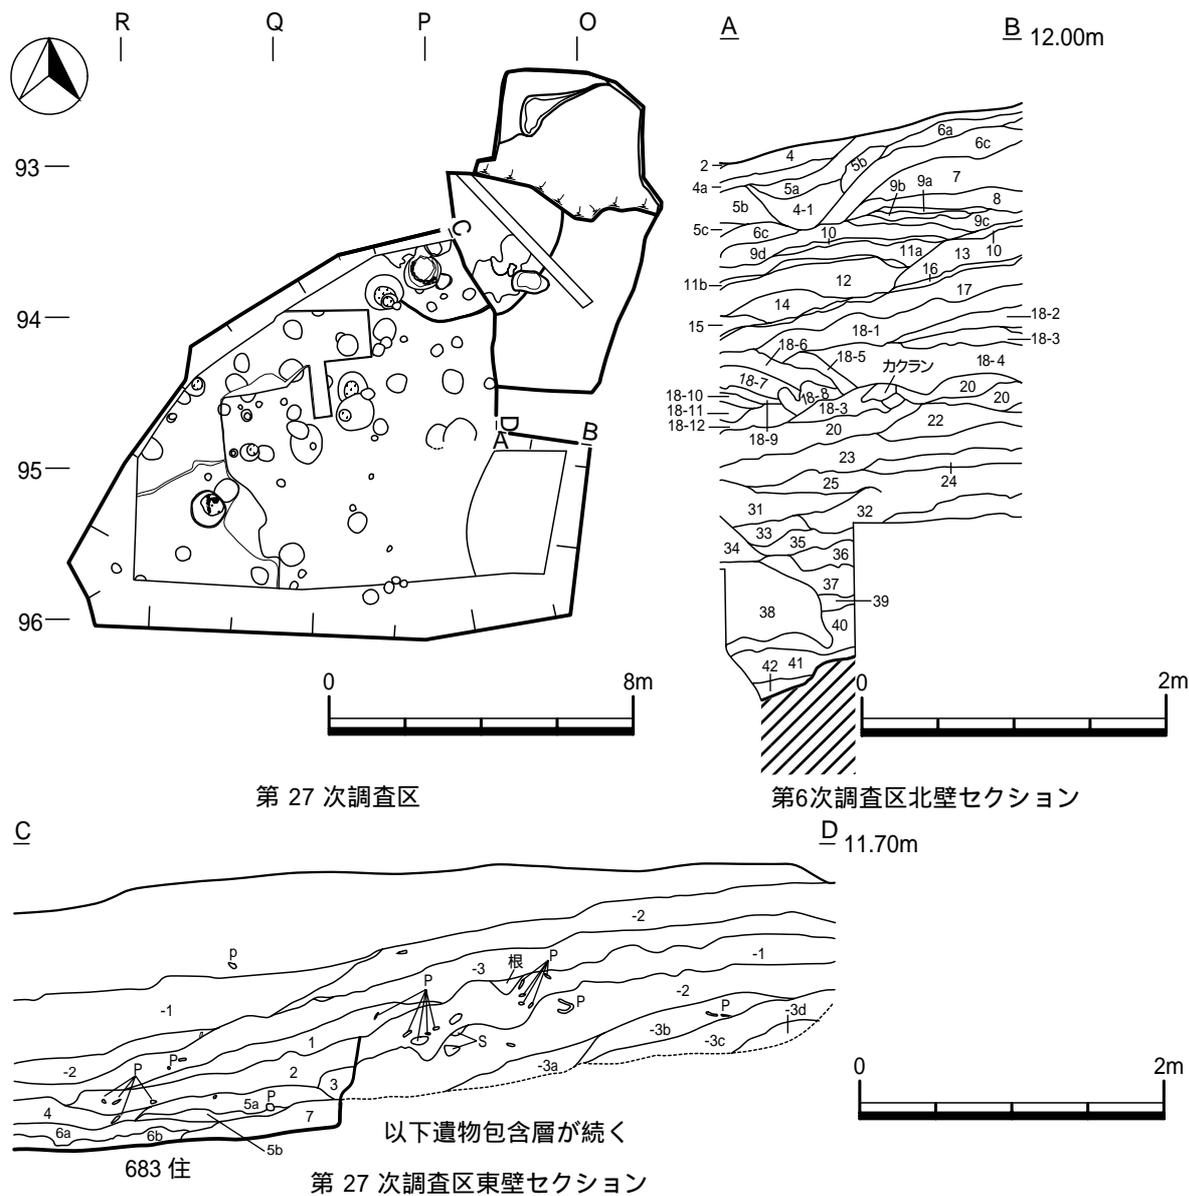
3 図 基本層序

第27次調査区基本層序(C-D)

第 1層	暗褐色土	10 YR3/3	炭化物・焼土混入。	第 -2層	褐色土	10 YR4/6	浮石粒・炭化物・焼土混入。
第 -1層	黒褐色土	10 YR3/2	炭化物・焼土混入。	第 -3a層	褐色土	10 YR4/4	炭化物・焼土混入。
第 -2層	黒褐色土	10 YR3/2	炭化物・焼土混入。	第 -3b層	褐色土	10 YR4/4	浮石粒・炭化物・焼土混入。
第 -3層	黒褐色土	10 YR3/2	炭化物・焼土混入。	第 -3c層	黄褐色土	10 YR5/6	浮石粒・炭化物・焼土混入。
第 -1層	黒褐色土	7.5 YR3/2	浮石粒・炭化物・焼土混入。	第 -3d層	黄褐色土	10 YR5/8	浮石粒・炭化物・焼土混入。

第27次調査区が位置する台地北西端斜面には縄文時代前期中葉から中期末葉の遺物包含層が形成されている。この地区では、これまで第1・6・9・19・25次調査を実施しており、調査次により層序の表記方法に相違が認められる。しかし、層序の表記方法が異なっているものの、平成6年度に設定された基本層序（註1）との対応関係について比較検討がなされている。以下に第27次調査区の層序を示す。

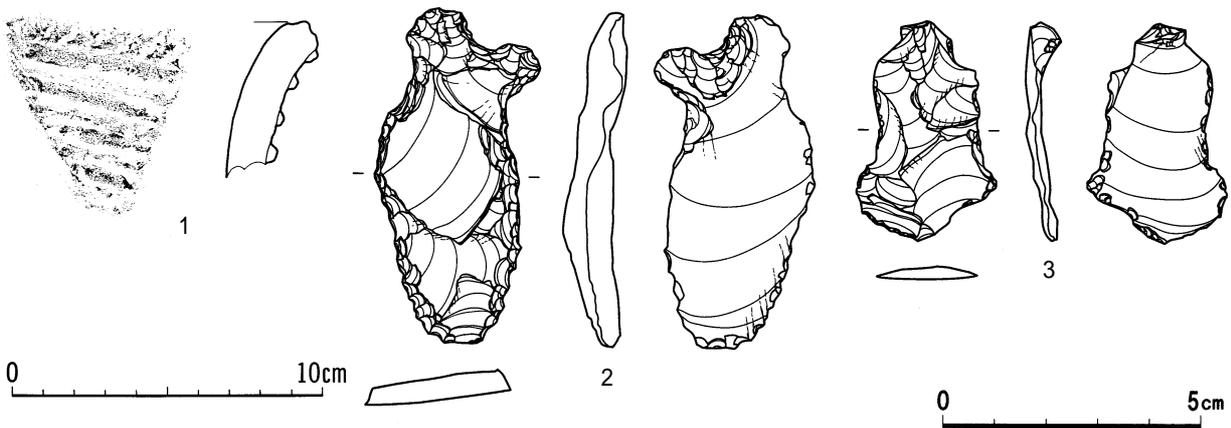
番号	出土地点	出土層位	外面文様			内面調整	底面	分類	備考
			口縁部	胴部上半	胴部下半				
1	1247土	3層	RL押、貼付			ミガキ		-4

番号	出土地点	層位	長さ (mm)	幅 (mm)	厚さ (mm)	重さ (g)	石質	分類	備考	整理番号
2	1247土	堆積土	67	32	12	13.0	珪質頁岩	Cc	被熱	108298
3	"	9層	44	27	7	3.5	"	Gc		108297

[出土遺物] 堆積土から円筒上層d式の土器の口縁部と石匙・剥片が出土した。1は細い粘土紐を口縁に並行に貼り付け、口縁上部には斜位にRLの押圧施文がされる。2は珪質頁岩製の縦長剥片を素材とする石匙である。押圧剥離により整形加工を施し、素材の背面側左右二側縁に刃部を作出する。被熱が要因と推察される光沢が、背面・腹面の両面に観察される。3は珪質頁岩製の縦長剥片を素材とする。素材は曲げの剥離により剥離され、バルブの発達は認められない。背面側に平坦な剥離が求心的に及んでおり、両面加工石器から剥離された剥片であると推察される。また、素材の左右二側縁及び末端辺には、連続する微細な剥離痕が観察される。

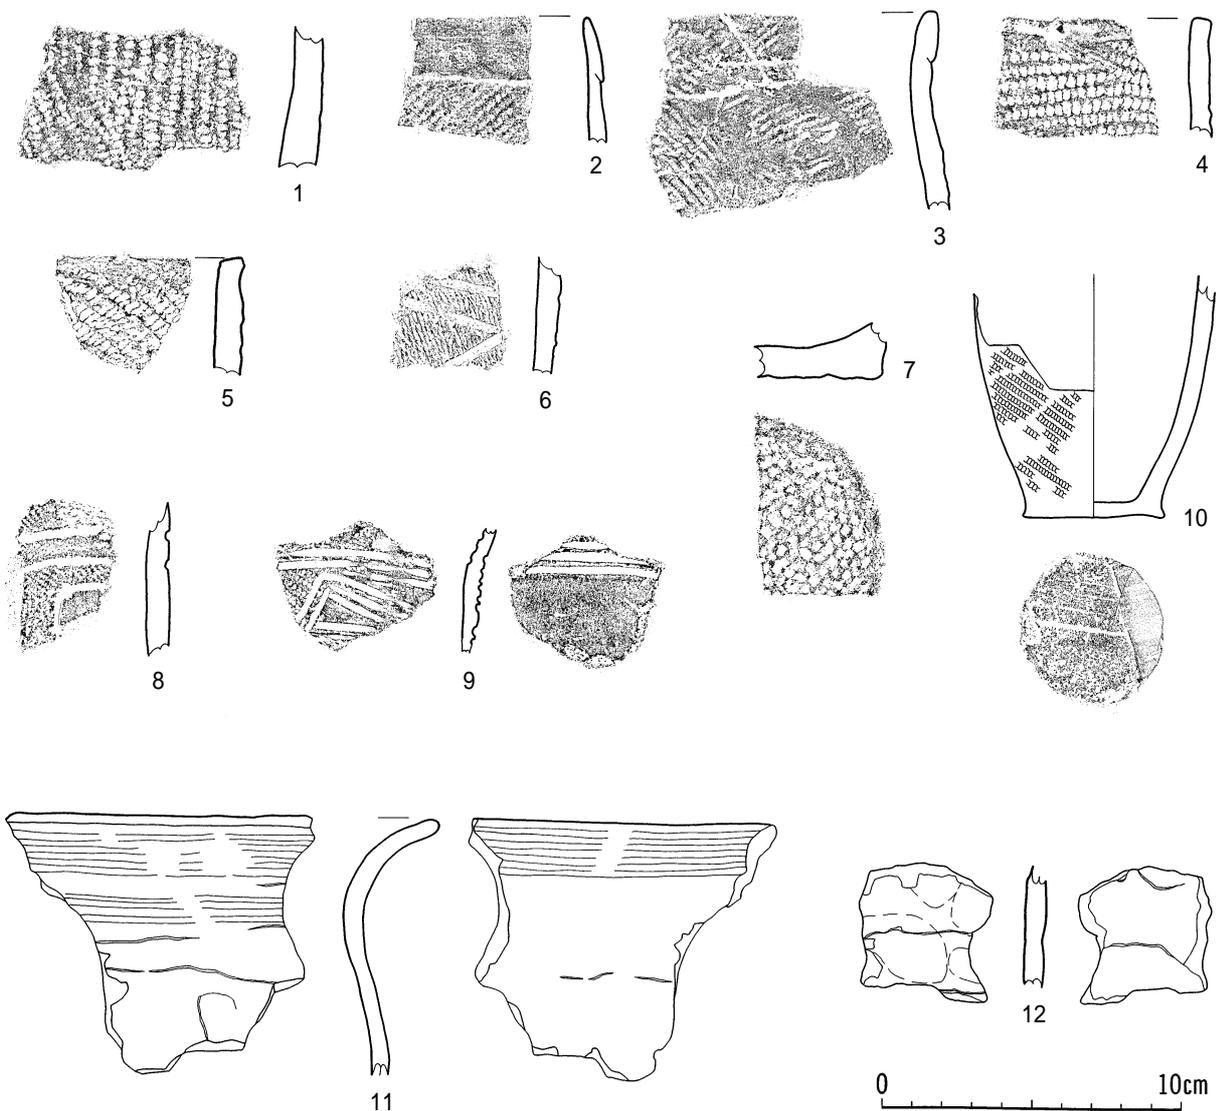
17図 第 層出土土器

番号	出土地点	出土層位	外面文様			内面調整	底面	分類	備考
			口縁部	胴部上半	胴部下半				
1	R-51				RL	ミガキ		-6	
2	T-55		無文、LR					-9	折返口縁、炭化物付着(外面)
3	S-56		L					-11	折返口縁
4	S-65		LR			ミガキ		-10	
5	S-65		LR			ミガキ		-10	
6	S-65			R単絡1、沈線		ミガキ		-10	
7	B-65						網代痕	-6	
8	S-65			RL、沈線		ミガキ		-1	
9	S-73		RL、沈線			沈線			
10	S-65				LR		板目痕	-11	炭化物付着(内外面)

番号	出土地点	層位	種類	器種	法量 (cm)			外面調整			内面調整			底面	分類	備考
					口径	器高	底径	口縁	胴部上半	胴部下半	口縁	胴部上半	胴部下半			
11	S-73		土師器	甕				ヨコナデ	輪積痕		ヨコナデ	ナデ				
12	S-73		土師器	製塩					指痕、輪積痕			輪積痕

11は土師器の甕の口縁部破片である。口縁が大きく外反する器形と考えられる。外面には輪積痕が明瞭に残る。内面はヨコナデとナデで調整されている。12は製塩土器である。内外面とも輪積痕が残り、外面には成形の際の指痕が明瞭に残っている。二次焼成により内面は赤変している。製塩土器はこれ以外にも数片出土している。

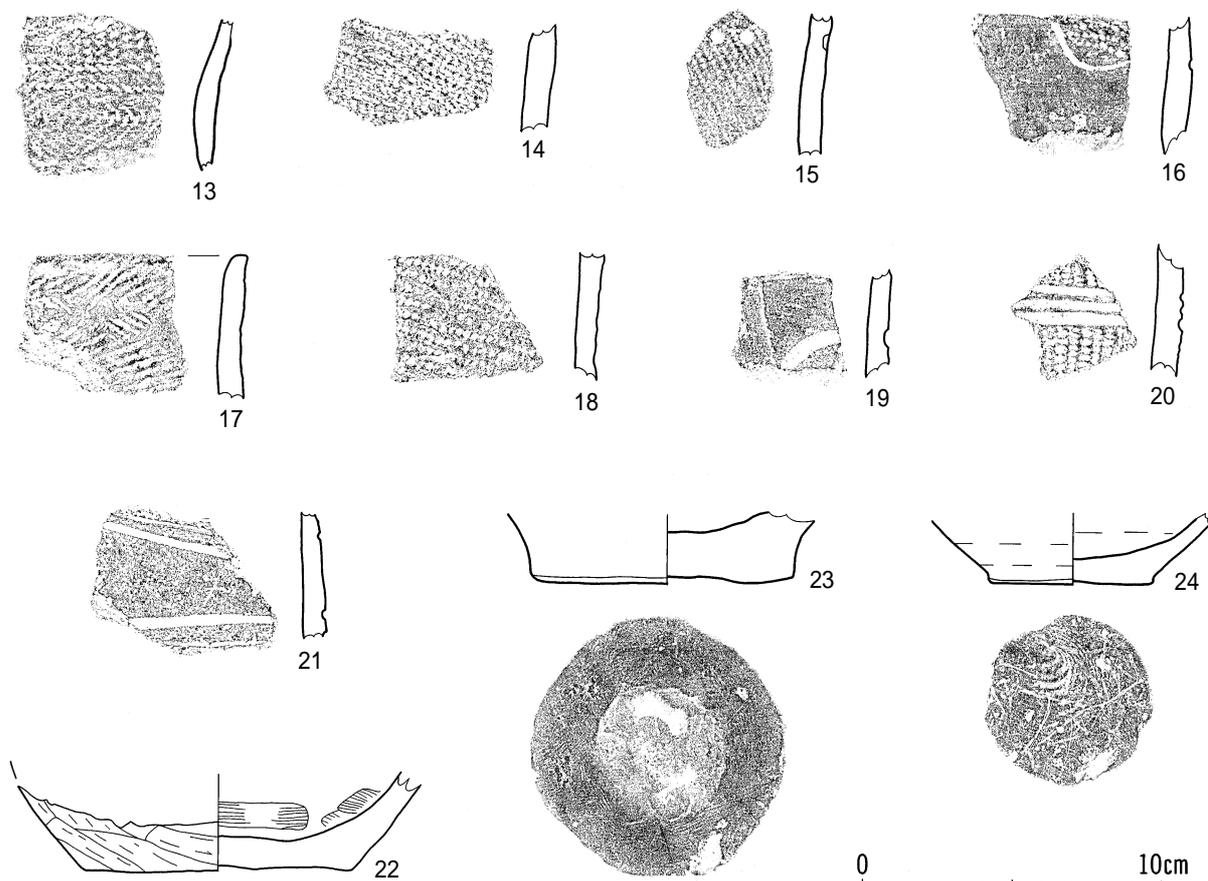
18図 第 層出土土器

番号	出土地点	出土層位	外 面 文 様			内面調整	底面	分類	備 考
			口縁部	胴部上半	胴部下半				
13	G-68	カクラン	RL押、結束第1種(RL・LR)					-5	繊維混入
14	M-63							-6	繊維混入
15	S-67	埋戻し土		RL、刺突				-9	
16	A-58	カクラン	LR、沈線			ミガキ		-10	
17	A-58	カクラン	L			ミガキ		-10	
18	M-63			LR		ミガキ		-11	炭化物付着(外面)
19	M-63			沈線					
20	G-64	表土		LR、沈線		ミガキ			
21	A-58	カクラン		沈線				-2	炭化物付着(内面)

番号	出土地点	層位	種類	器種	法量 (cm)			外面調整			内面調整			底面	分類	備考
					口径	器高	底径	口縁	胴部上半	胴部下半	口縁	胴部上半	胴部下半			
22	T-53	カクラン	土師器	甕	(2.4)	5.5			ケズリ			ナデ	ナデ			
23	A-62	カクラン	土師器	甕	(2.3)	8.8						ケズリ	上げ底、ナデ			
24	S-68	表土	土師器	坏	(3.2)	9.0			ロク口			ロク口	回転糸切、ナデ

13は口縁部にLRを横位および縦位に押圧施文し、その下部に結束第1種羽状縄文が施文される。群5類と考えられる。14・18とも地文施文のみである。15は胎土に繊維が混入することから、

群6類と考えられ、18は原体を縦走させているところから、群11類と考えられる。15はR Lの地文施文後、横位に円形の刺突列が施される。16は沈線により区画された円形または弧状のモチーフ内部にLRを充填し、周囲は磨消されている。17は地文のみが施文される口縁部である。口縁端面は平坦で、口唇部外面にふくらみをもつ。Lの縦・横および斜め方向の回転施文で、群10類と考えられる。19は幅広の沈線により弧状の文様が、20はLRの斜め回転による地文上に3条の横位の沈線が描かれる。21は2条の平行する沈線により横位・斜位の文様が施文される。小破片のため、全体のモチーフは不明である。内面には煤状の炭化物が付着する。これらは群と考慮される。

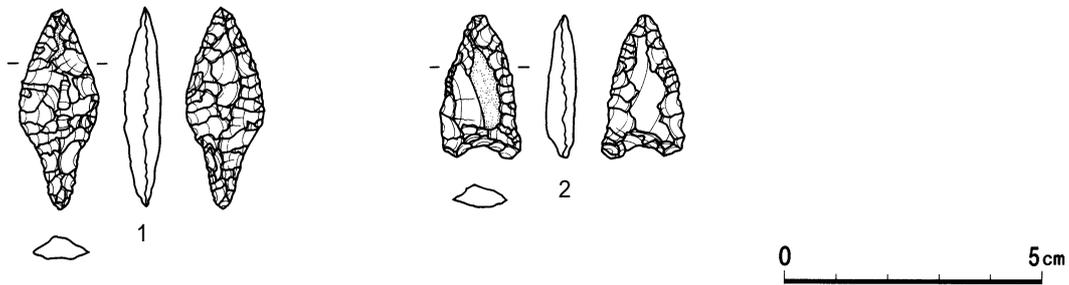
19図 遺構外出土石器

番号	出土地点	層位	長さ (mm)	幅 (mm)	厚さ (mm)	重さ (g)	石質	分類	備考	整理番号
1	R-73	表土	40	15	7	3.2	珪質頁岩	Ab	被熱	108295
2	S-70	"	29	15	6	2.3	"	Af	被熱による剥離	108296

1は珪質頁岩製の有茎Y基鏃で、先端部に素材剥片の原礫面を留めており、被熱による変色が認められる。2は珪質頁岩石の凹基鏃で、表裏両面に素材の剥離面を大きく留めている。また、被熱による剥離と赤色化が顕著に観察される。
(佐々木 雅裕)

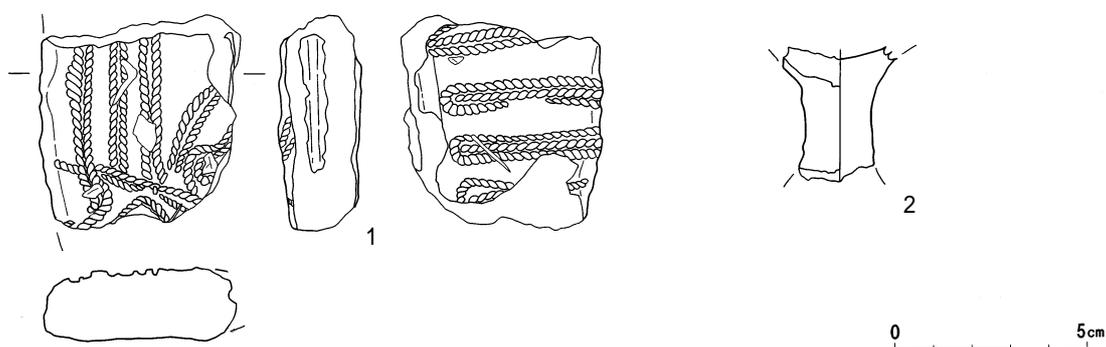
番号	出土地点	層位	計測値(mm)			文様		種類	備考	整理番号
			長さ	幅	厚さ	表面	裏面			
1	L-180		(58)	(52)	(22)	L・R押	L・R押	土偶	胴部、中央に貫通孔	10472

番号	出土地点	層位	外面文様			内面調整	底部	種類	備考	整理番号
			口縁部	胴部上半	胴部下半					
2	E-179						無文	ミニチュア	台部	8210

1は第 層から出土した土偶の胴部破片である。表裏面ともLとRの押圧縄文による直線状・弧状の文様が施文される。裏面中央には凹線が見られる。胴部の中心には縦方向の貫通孔を有する。

2は第 層から出土したミニチュア土器の台部である。第34号配石遺構の周辺の E - 179グリッドから出土している。(田中 珠美)
