東北縦貫自動車道埋蔵文化財発掘調査

七斗蒔遺跡 概報
四持遺跡

福島県文化財調査報告書第22集の5

昭和45年3月

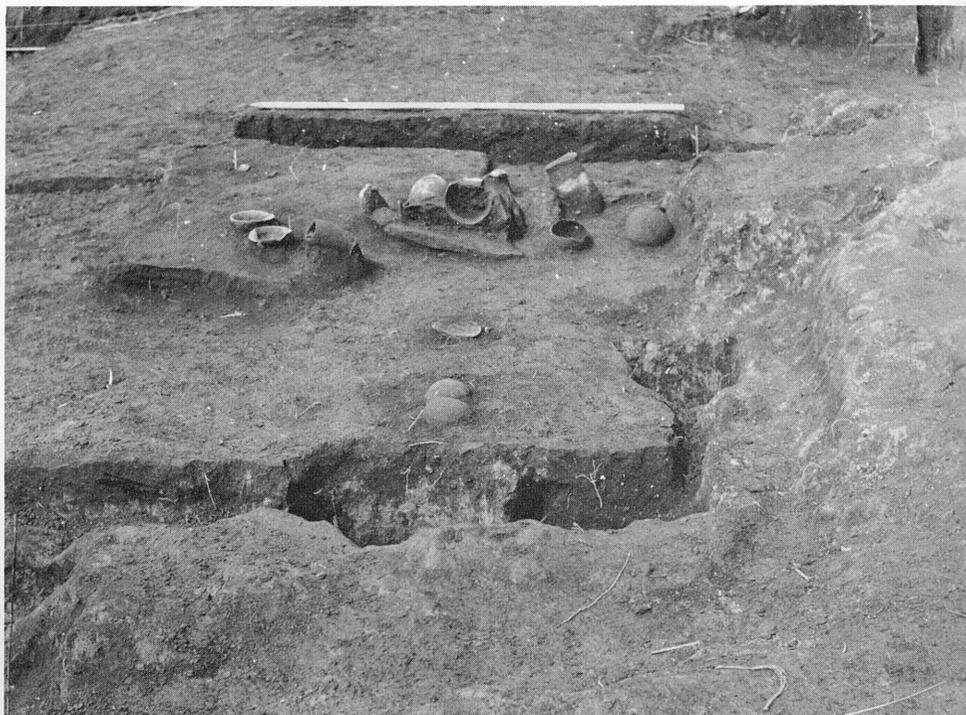
(1) 第1地区A地点

B・C地区の北壁が、地膚のきれいな垂直に近いローム切断面をもつものに対して、段をなした比較的緩やかな傾斜壁をなしている。しかも凹凸の激しいローム面をもち、柱穴を交えたピットが不整形に多く出ている。この傾斜面の終るあたりにロームを切った竈をもち、その東南2m前後の所に炬を設けている。炬には板石に長壺形土器2個が倒伏状に並んでいた。2個とも底部に石のおさえをもっているのが注意される。他には、坏形土器、壺形土器、土製勾玉、手捏土器、鉄鏃等が炬の周囲より出土している。これら炬と竈と土器群をもつ面は、A地区点最終生活面であると思われる。この時期の前後にも生活面があったかと思われるが確証は得られなかった。東西には壁がなく、北壁は竈の20cm西より急に曲折し、北に1.5mの所で西に延びてB地点の北壁となる。即ちA生活面壁はB生活面壁によって切られている。床面は僅かな傾斜をもって南に延び、第2地区A地点の北壁をなす。
(藤田定興)

この地点は耕作土は浅かったが近年の開拓で、攪乱されることなく、保存が極めて良好であった。地表下約40cmでプランがあらわれ、炉跡とカマドが発見された。炉内及び周囲には土器を使用した生活そのままの状態が発掘された。炉内の2個の長胴型甕は横倒しになっていたが、いずれも倒れるのを防ぐため、灰中に突き刺した扁平な炉石にたてかけるようにして使用されていたようである。炉内のこの種の土器は煮沸用に使ったものと思われる。近接して単孔式の甕も出土した。また炉に接近して土製コの字勾玉が倒立した姿で発見されたのは特筆すべきである。コの字勾玉の出土は住居内での祭祀を思わせる。

隣接の第1地区B地点は生活面が2層であるのに対して、A地点は1層である。BC地点が床面を設定する際、背後の斜面を1段でほぼ垂直に切り落としてプランの北縁にしているのに対して、A地点は2段にしかも斜めに切り落としている。発掘面積の拡張によって柱穴が多数確認された。北側の3本の柱穴は切り落とされた1段目に東西にはほぼ一直線上に並び、プラン面のその他の柱穴とは高さが異なる。柱穴のうち5箇所はほぼ30cm角の柱穴で、角柱を用いたのかも知れない。プランの南縁は明瞭でないが、北縁から想像するに余り大きくないプランのようである。またこのA地点の東側に隣接して別なプランがあるようで、すでに北縁東端にその一角があらわれている。倉庫を造る際南半部は破壊されているようが、道路工事に先だって是非調査をしたい場所である。

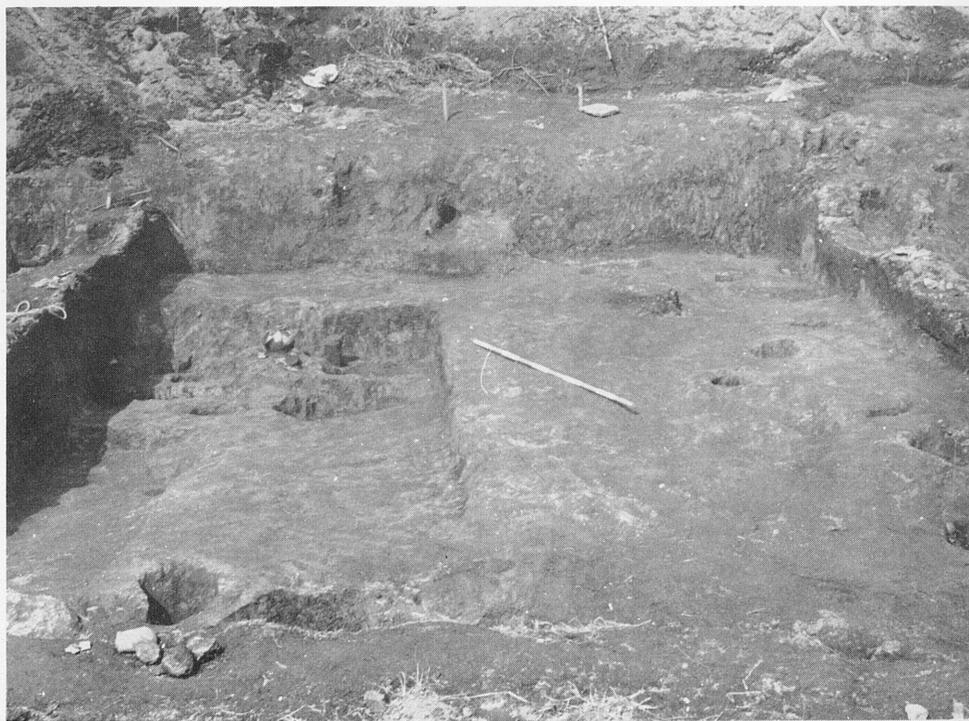
(2) 第1地区B地点

北側のみローム壁をもち、東西に壁はない。中央わずかに西寄りに、壁をシ字型にくりぬいて煙道を設けた竈を有し、その東南1.5mの所に炬がある。この炬と竈を中心とするのがB地点最終生活面である。A生活面にみられたような土器群はないが、竈の南灰層中より耳環1、刀子1が出土している。ここには3層の層位がみられる。1層は表土下40cmの土器散布面、2層は、竈の西約1mの所に半分に切断された煙道がみられ、この煙道をもつ竈を有していた古い生活面と想定される。つまり、B地点北壁は、以前はもっと南にあって、これを何らかの意味で北に延ばしたと考えられる。B床面はAより低い。B生活面は中央より西側は、C生活面によって切られており、このC生活面より壺形土器、坏形土器、朱の小塊が出土している。

B地点南端には、1.3m×1.5m、深さ2.1mの大穴が発見され、中から壺2個が出土した。さらに西南端には1m×1.5mの灰の堆積層がみられる。北壁は西に延び、竈より3.5mの所から南に1.5m曲折し、さらに西に延びてC生活面北壁となる。床面は南に延びて、第2地区B地点のローム壁をなす。
(藤田定興)

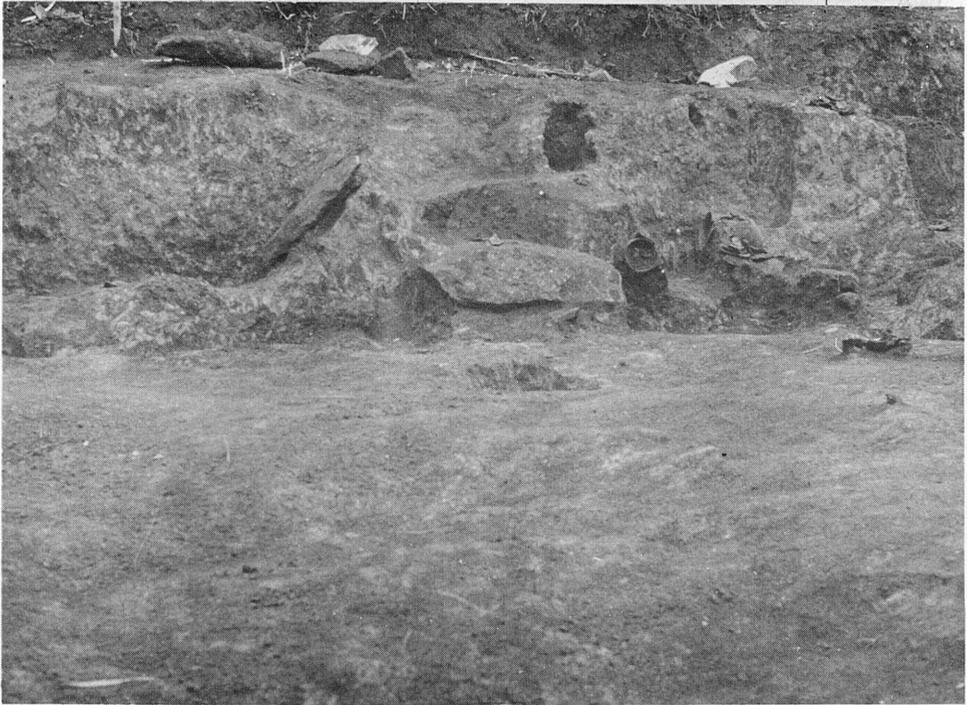
(3) 第1地区C地点(中央部カマド)

北と西にローム壁を持つ。東西に延びる北壁中央東寄には、ローム切残しの竈を設けており、その東南約2mには炉がある。西北端には貯蔵用と思われる1.7m×1.8m、深さ1.7mの穴があり、この炉と竈と大穴を中心とするのがC地点最終生活面である。床面は土器片を含んだ粘土貼り床で、竈の周囲に坏、碗が出土。C地点には3層の層位がみられる。1層は最上層で、表土下40cmにみられた土器散布面。2層は、竈の東45cmに半分に切断された柱穴らしいピットが2個並列して発見され、このピットをもった生活面に想定される。即ちC最終生活面よりも古い生活面が考えられ、C地点もB地点同様、ローム壁を北に延ばした形跡が窺われる。

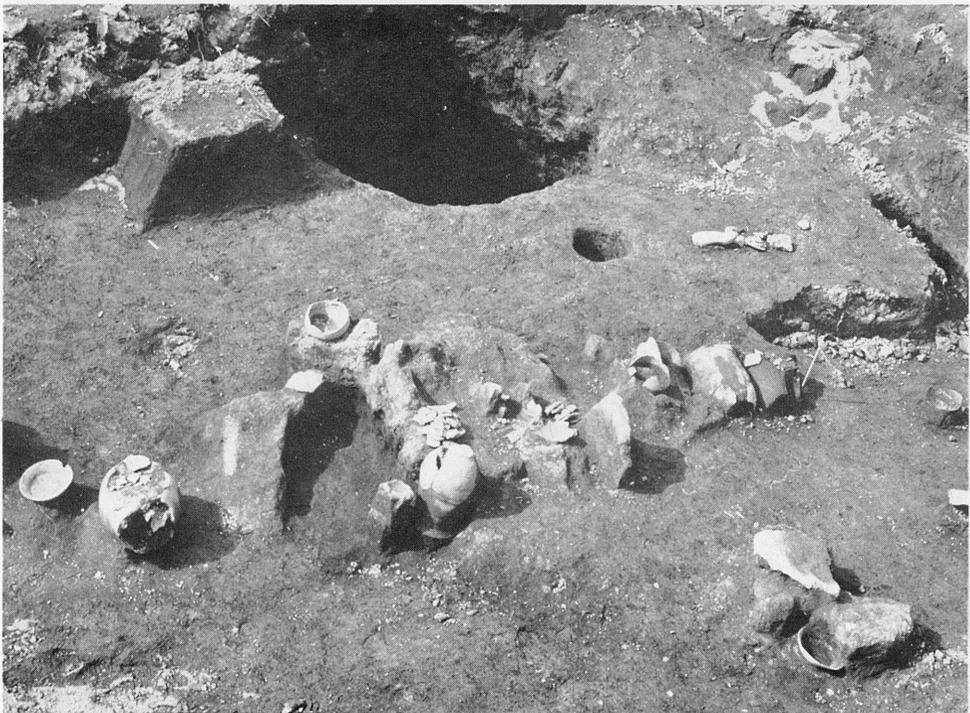
(4) 第2地区B地点

西、北、東に畔があり、この北西隅から半径2.80mで扇状にロームが張り出している。ロームは高さ12cmの台状に周縁を切った姿で検出された。これは更に、半径3.50mで黒土下0→10cm、4.50mで20→30cmとレンズ状に堆積がはずき、この上の黒土が整地され住居が営まれている。

北壁(上縁)でロームを約70cm切り落とし、南端ではローム上に黒土が1m乗った形で造成されている。南端で約1.20m段状に下って削平面があり、別の遺構となる。

ロームの台縁に接して90×60cmの方形に灰の堆積があり、中央は45cm径の焼土である。これに接して南側は、1辺60cmのコの字状に（東あき）粘土があり、内部は-30cmで、ここから南へ傾斜が急になる。

遺物はこの灰と粘土塊を中心に配置されている。即ち、粘土塊の両角に壺1、甕1（伏位）この北側にこしき2、坏3（重ねて）やや離れて坏1、粘土塊の南に甕1、坏1、東に坏1、やや離れて甕1、西に柱穴1と貯蔵穴1、この上より須恵（はそう）1、その他破片7個体分が出土している。

柱穴は径28cm、-32cmで、他の3点は検出されない。貯蔵穴はローム台土にあり、1m×1.1m-1.25m、底は1.60×1.50mと下ふくらみの形になっている。

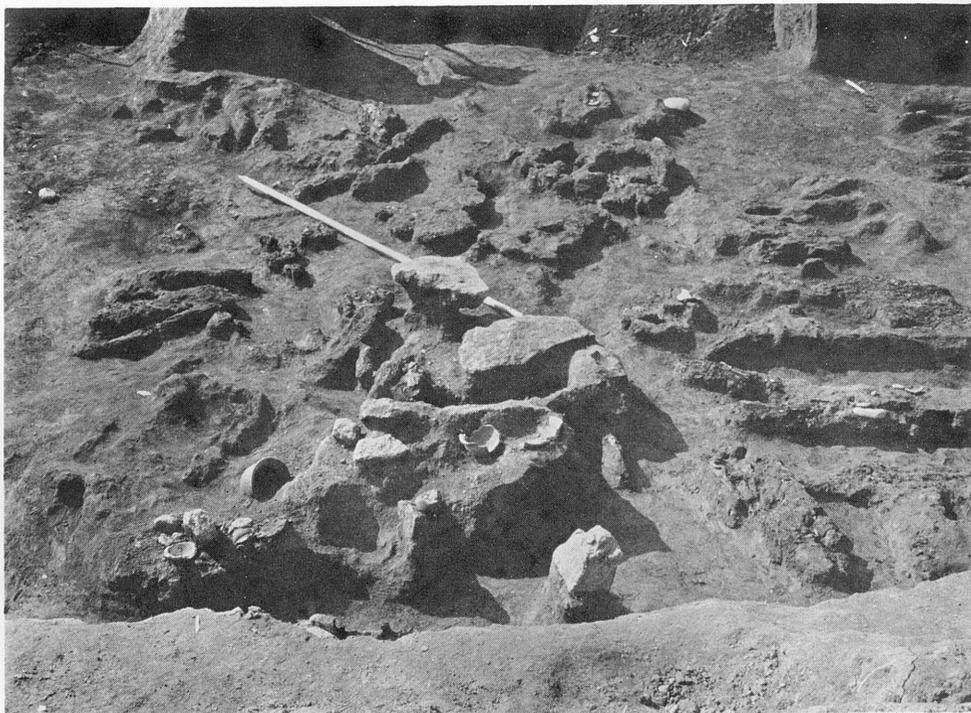
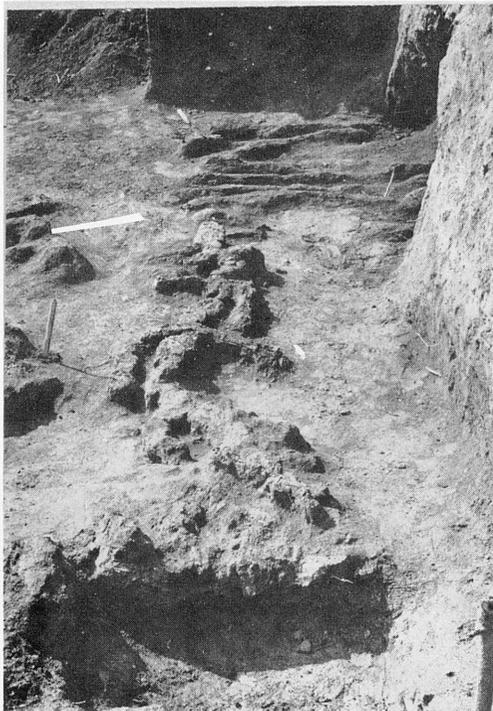
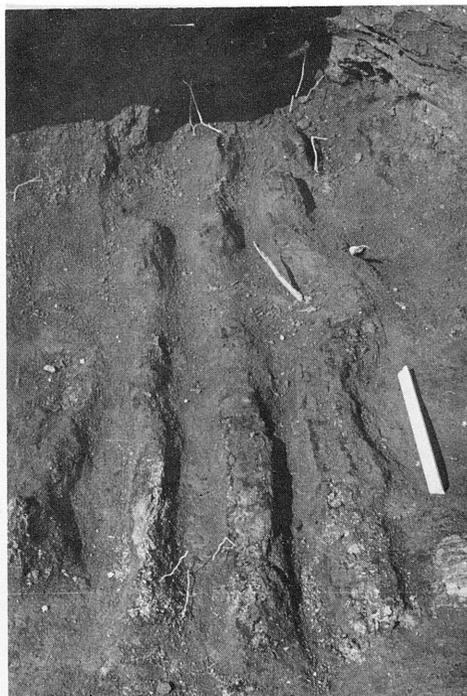
(5) 第2地区C地点 木炭出土状況

この面を精査すると、北西隅に近いところに、繊維質の織物（多分むしろに類したもの）が、約0.5㎡位が検出され、その一端は家屋内の木炭炭化物の下の方に延びているように思われた。全面的に木材の炭化したものが放射状に発見され、それに直交すると思われる木炭炭化物が数本見出し、全体の景観は、小形の寄棟造りを、僅かに北西の方より力を加え、上から押し潰したかの観があった。

とくに、木炭炭化物の太さには注意すべきで、炭化したとはいえ、径10cmに及ぶものもあった。この焼失家屋跡に接するB地区には、このような火災的な痕跡はなかった。

地表から180cmの最下層では家屋の建築木材が焼け落ちたと思われる炭が、南北5m東西5mの範囲一面に出土した。特に西側では木材を十字あるいは平行に組んだ痕跡のある状態で出土した。

住居遺構は、北寄りでは地盤が露出しているが、南寄りでは黒褐色土層のほり床面である。柱穴は南北約3m、東西約3m間隔に一辺約20cm、深さ約70cmの角状のものが6本発見され、またピットは、北東柱穴から北寄り50cmの位置から南北50cm、東西1m、深さ50cmのものと、北西柱穴から西寄り1mから、上縁で南北50cm、東西90cm深さ50cmの2個が発見された。

などを考えると、火災によるものでなく、ある静穏な天候の時に、四周に類焼しないよう配慮しながら焼却されたのではないと思われる。（鈴木安信）

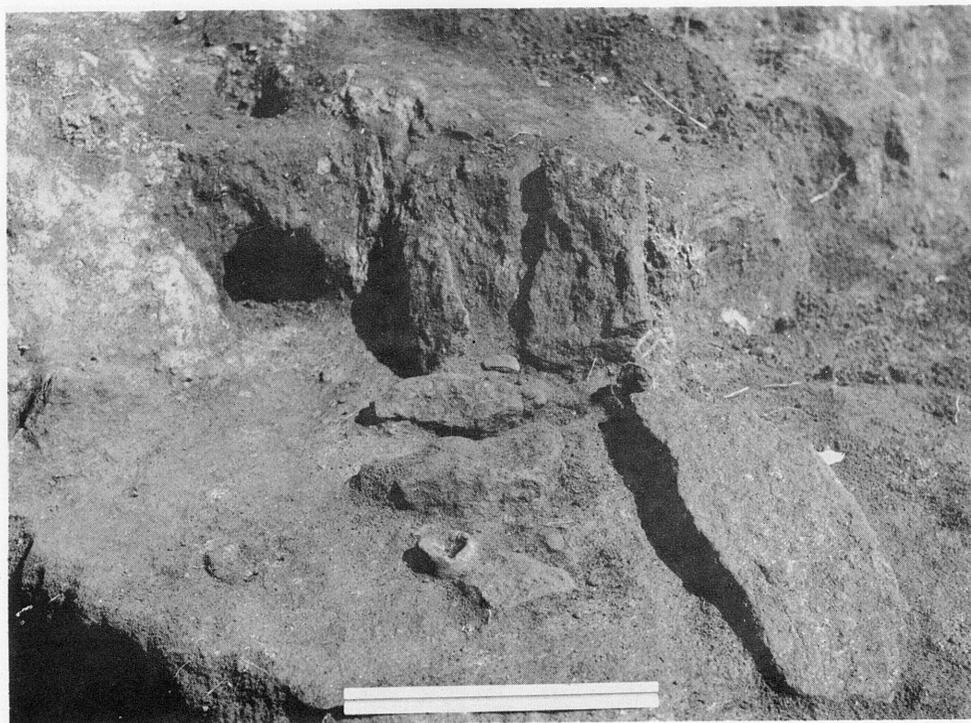
(6) 第1地区A地点 カマド出土状況

竈は、1A、1Cに、椅子状にロームを彫り出したものが特筆される。床面より一段高く、焚木台の平石を置いている。

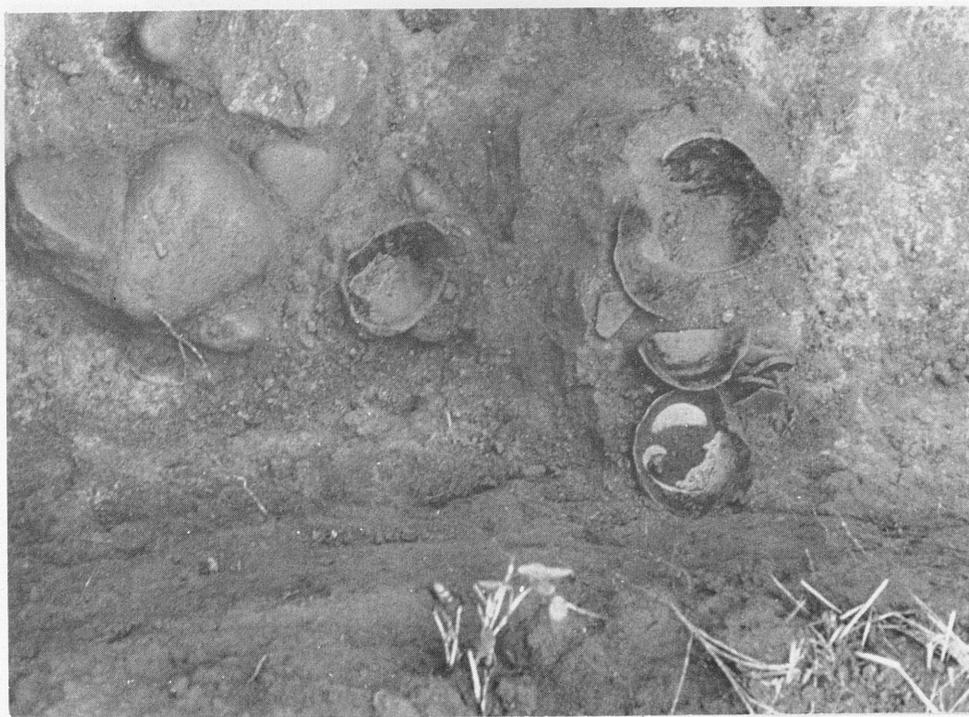
(10) 第1地区C地点 土器出土狀況

床面南端東よりには浅い落ち込みがあり、坏4個が出土。これは、Bプラン南西端の焼・灰の堆積層と関係があるものと思われる。坏はロクロに使用のものであるから、A・B・C最終生活面よりは、明らかに新しい時期のものである。面としてとらえられなかったのは残念である。

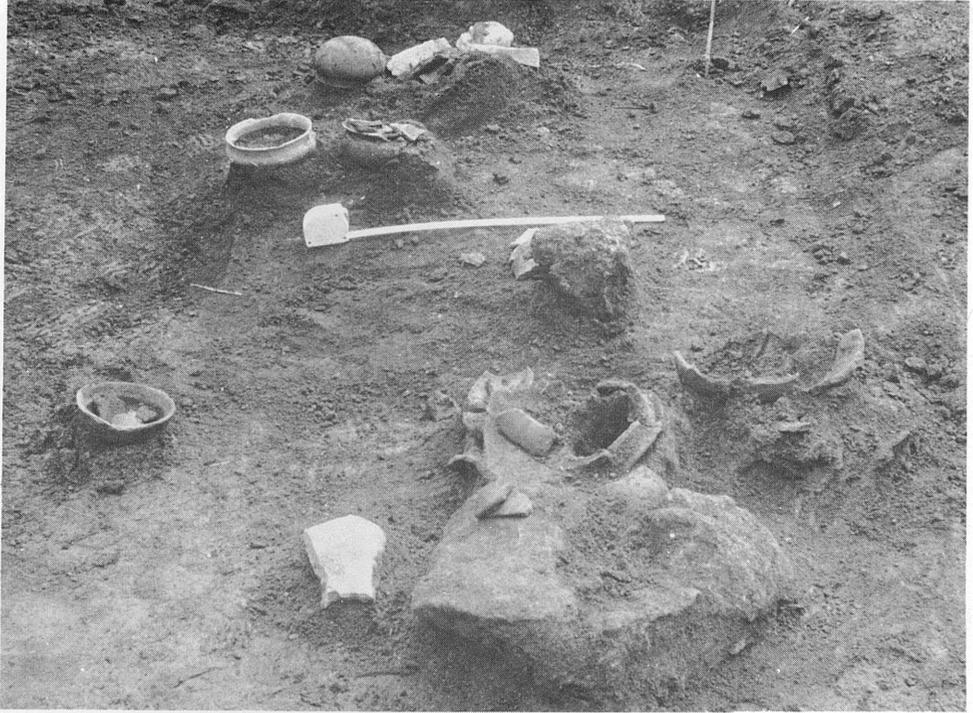
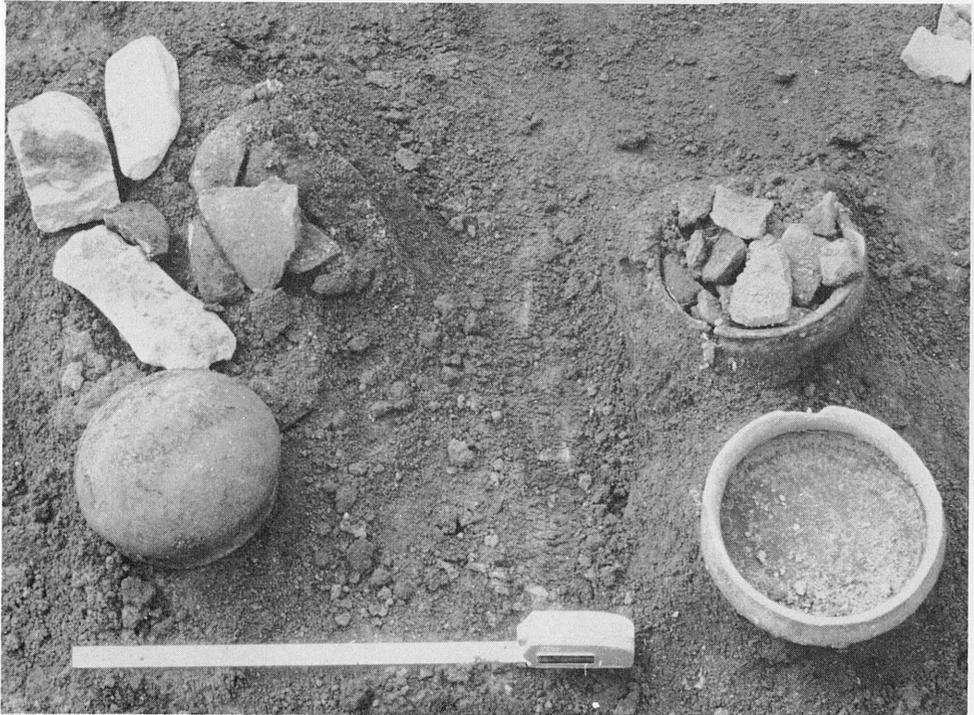
(11) 第2地区A地点 土器出土状况

地点中央同床面では、土器完形品が多数出土し、また炉跡の施設と思われる石が出土したが、柱穴および側壁は発見されず、住居跡遺構を確認する資料は得られなかった。
