二〇二四年度 熊本城復旧シンポジウム 熊本城と地形・地質―周辺地形・地質の成り立ちとその利用に迫る―

熊本市熊本城調査研究センター

2024 年度 熊本城復旧シンポジウム

熊本城と地形・地質

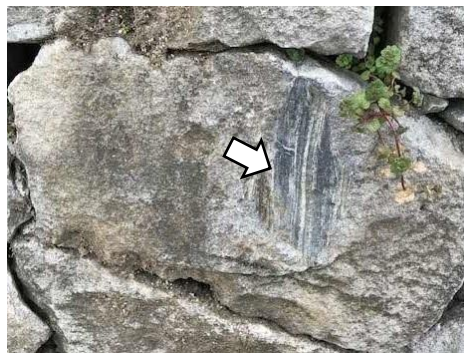
図1 安山岩中の捕獲岩(矢印) ※ただし写真は熊本城の石垣ではない

堆積岩や火成岩が地下深い場所で高い温度や圧力に晒されて鉱物組成や組織が変化した岩石で、年代が数億年スケールの非常に古い岩体。熊本市内で地上に露出している場所は植木以北に点在する丘陵地に限られるが、熊本地盤研究会（2019）によると標高-470mより深いボーリングコアで確認されており、熊本平野の地下に広く分布している。熊本城の石材を観察していると、安山岩中にマグマが上昇する際に取り込まれた捕獲岩（ゼノリス）として見ることができる。（図1）

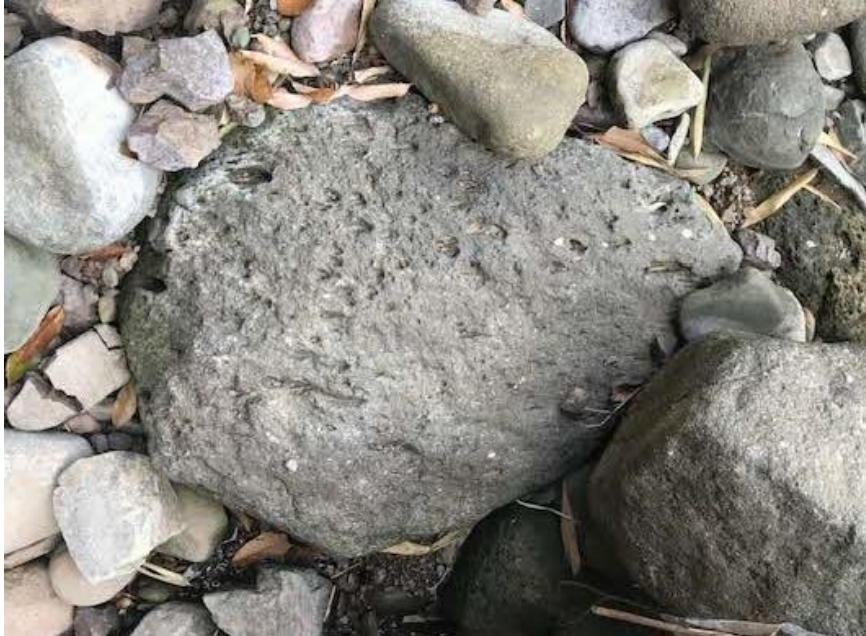
図3 砥川溶岩の転石

火山ガスが発泡したことによる気泡の痕が特徴的な輝石安山岩で、およそ 15 万年前に益城町赤井火山から噴出したもの（松本ほか 1991）。赤井火山は地表に小さく露出するスコリア丘（阿蘇の米塚のような小さな火山）と、そこから流れ出た溶岩流からなる。熊本県総合射撃場付近の河川で溶岩の露頭を観察できるが、大部分は地下に埋没しており溶岩流は熊本平野の広範囲に分布する。

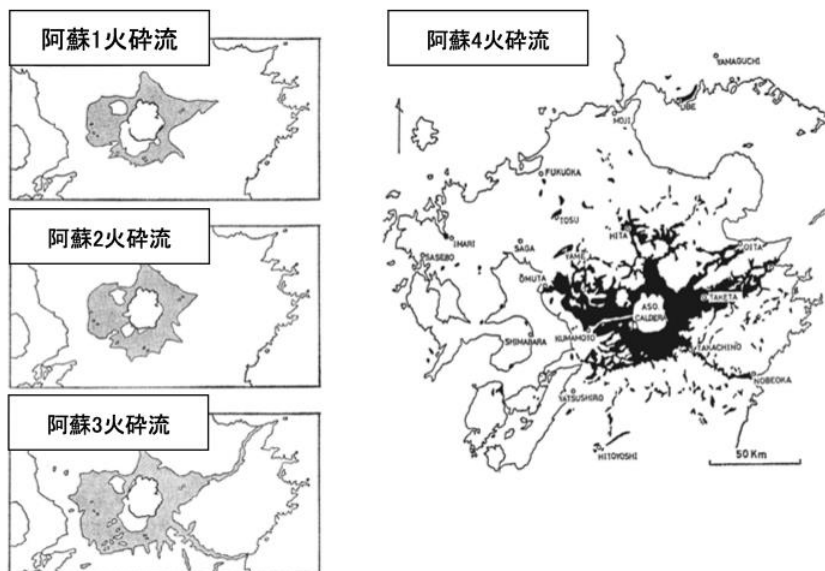
図 4. 阿蘇 1, 2, 3, 4 火砕流堆積物の分布 (小野・渡辺, 1983 に加筆)

阿蘇火山は，約28万年前に噴火活動を開始した。約27万年前以降4回の巨大火砕流噴火によって現在の阿蘇カルデラを形成した。これらの噴火を古い方から阿蘇1～阿蘇4噴火，その際の火砕流堆積物を阿蘇1～阿蘇4火砕流堆積物と呼ぶ（図2）。阿蘇1,2火砕流堆積物は，カルデラからおよそ20～30 kmまで，阿蘇3火砕流堆積物は九州東岸にまで，阿蘇4火砕流堆積物は長崎県島原半島や山口県にも分布する（図4）。これらの大規模火砕流噴火

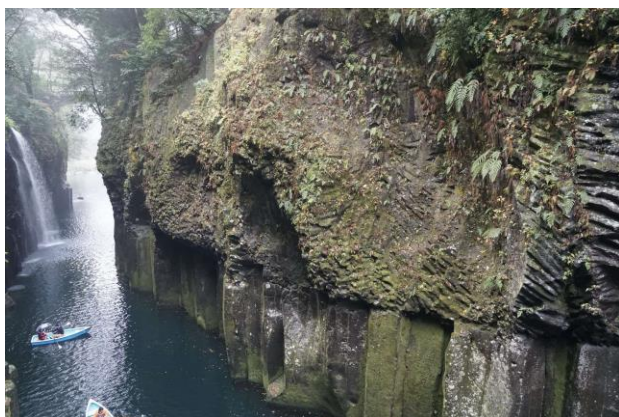
図 5. 阿蘇 3 火砕流堆積物の強溶結部. 宮崎県西臼杵郡高千穂町(星住ほか, 2024)

阿蘇3噴火は約13万年前に発生した大規模火砕流噴火である。火砕流堆積物の基底には厚い白色の降下軽石を伴う。火砕流堆積物は初期には無斑晶質の白色軽石が卓越するが、その後無斑晶質の黒色スコリアを含むものへと変化し、最後は斑晶の多い黒色スコリアを含む火砕流堆積物となる。火砕流堆積物は層厚が厚い地域では強く溶結する（図5）。阿蘇3噴火と阿蘇4噴火の間には、37層以上の降下火砕物（阿蘇4/3テフラ群）を噴出した活動がある。また、阿蘇カルデラ西方の大峯（大峰）火山は、阿蘇4噴火前の近い時期に噴出したもので、火砕丘と厚い溶岩流（高遊原溶岩）からなる。

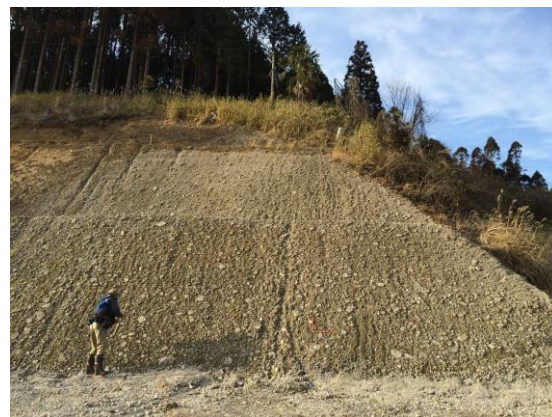
図 6. 阿蘇 4 火砕流堆積物の非溶結部. 熊本県阿蘇郡小国町(星住ほか, 2023)

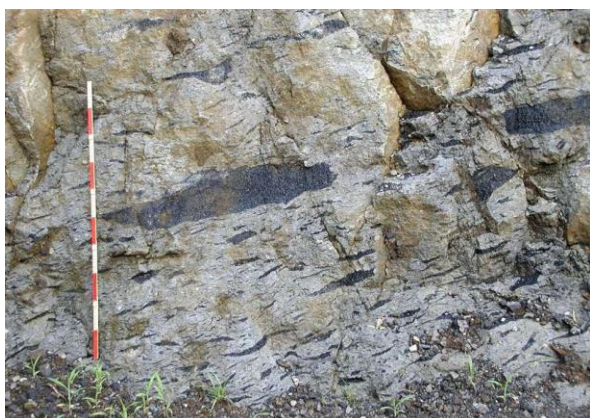
図 7. 阿蘇 4 火砕流堆積物の強溶結部. 大分県竹田市(星住ほか, 2023)

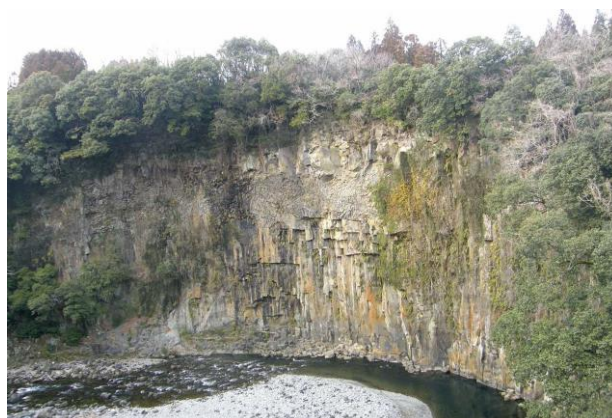
図 8. 阿蘇 4 火砕流堆積物の強溶結部. 大分県豊後大野市清川町(星住ほか, 2023)

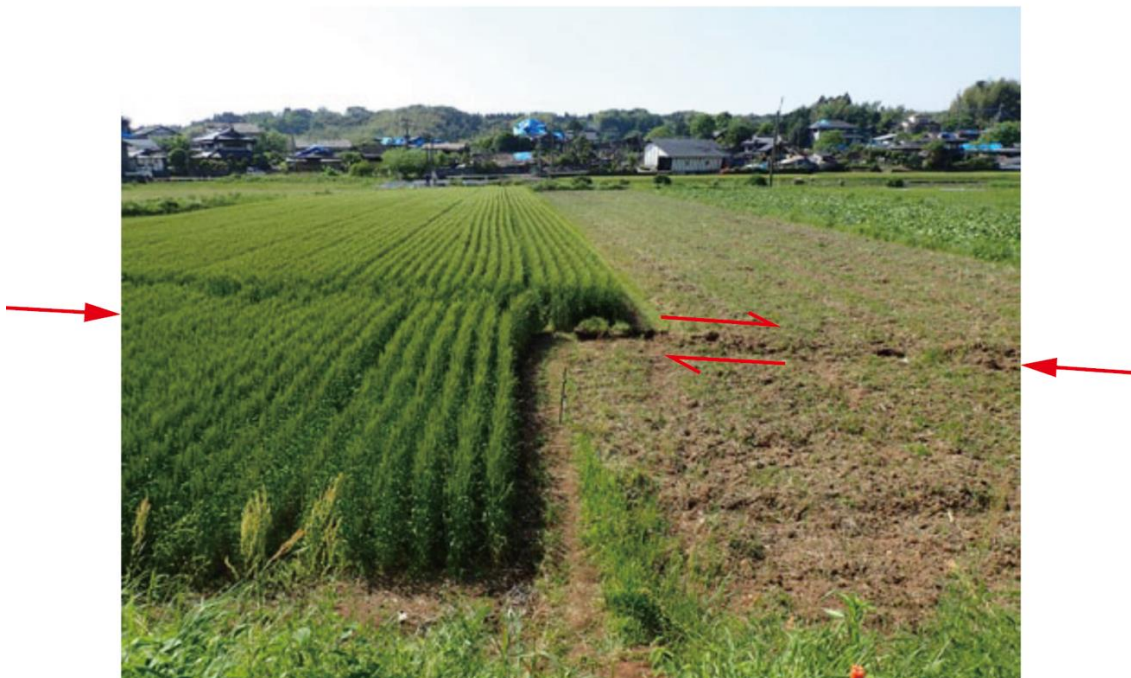
図 2. 2016 年熊本地震に伴う地表のずれ（益城町堂園）
 地表の割れ目を境に、奥側が右方向に 2 m 以上ずれた。宮下（2016）に加筆。

活断層とは地下に存在する割れ目で、割れ目に沿って岩盤がずれる時に大地震を発生させると考えられている。2016年熊本地震の際には、長さが約35 km、深さが15～20 kmの範囲で、地下の断層（割れ目）がずれたと考えられている。「ずれ」は地面まで到達して、地表面（畑や道路）の食い違いや、凸凹を作った（図2）。熊本地震の時にできた地表の「ずれ」（地表地震断層）で調査をすると、地下の地層が、熊本地震の時に地表にできた「ずれ」よりも大きくずれていることがわかる。この地層が昔の地表で平らにできたものだとすれば、この場所では過去にも熊本地震のような地震が発生していて、それに伴って、地表の「ずれ」が繰り返し生じたことを示している。地震に備えるためには、2016年熊本地震のような地震が、いつ、どこで発生するかを知ることが重要である。そのため、研究者は地面や地下を調査して、過去の大地震の痕跡を調べている。過去の地表に出来た「ずれ」を調べることができれば、過去に大地震を起こした活断層がどこにあって、どのくらいの間隔で大地震が発生してきたのかを明らかにできる可能性がある。

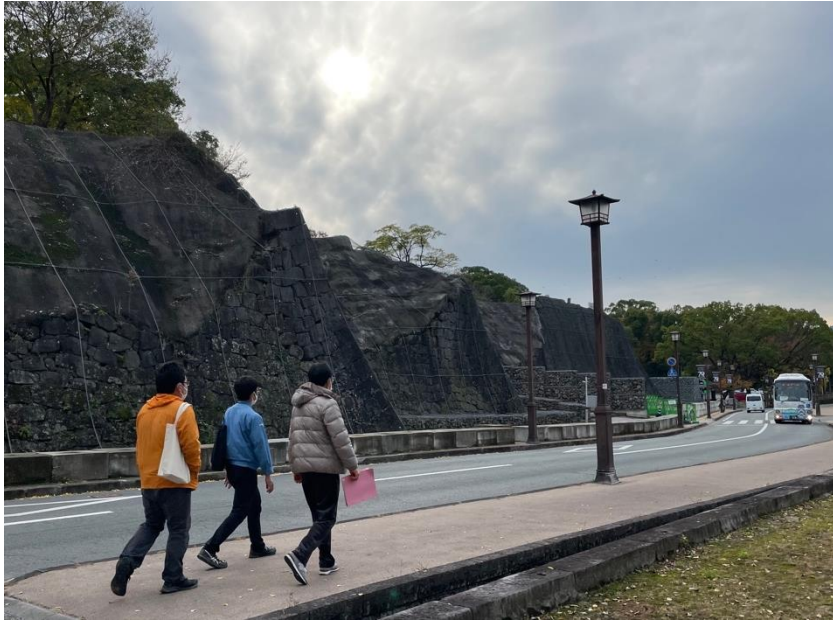
図 5. 熊本城公園北部の崖地形（石垣の上が二の丸広場。2022年11月）

熊本城公園の北部には，二の丸広場と三の丸駐車場の間に，高低差が約 12 m の東西方向の崖が連続している（図 5）。渡辺（1984）は，この崖が立田山断層による「ずれ」が形成した地形（断層崖）であると考えた。しかし，この崖は熊本城築城等によって改変を受けており，大地震の痕跡であるかどうかの判断が難しい。一方で，熊本地震を発生させた断層と同様に，地下に保存されている地層の「ずれ」にもとづいて，この場所で大地震が繰り返し生じてきたかを検討できる可能性がある。

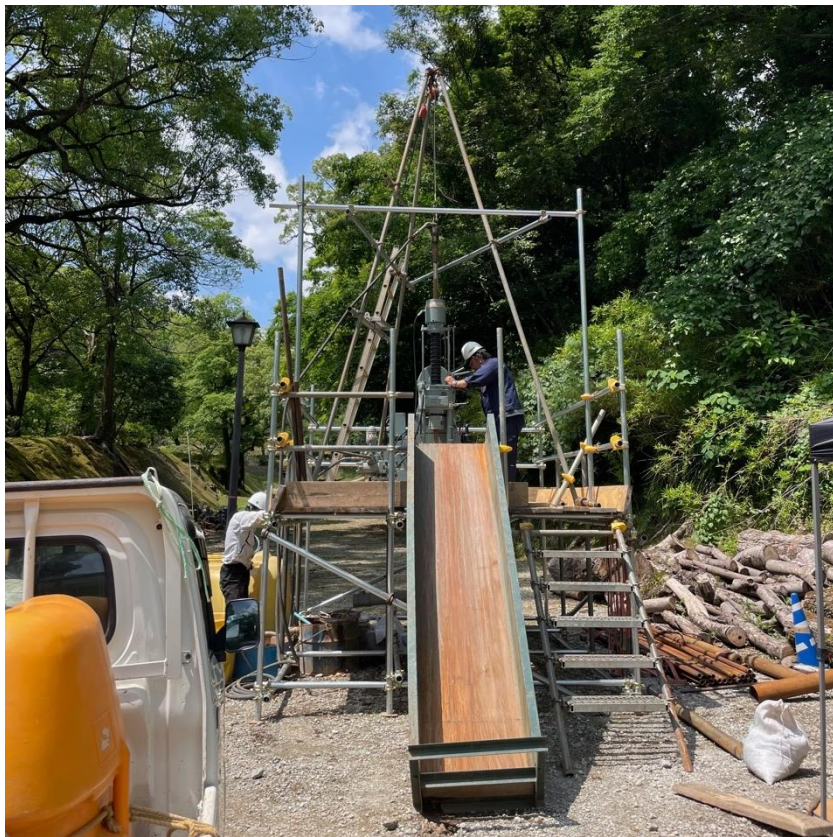
図 6. 熊本城公園における地質調査（ボーリング調査）の様子（2024年6月）

地質調査（ボーリング調査）では，直径 10cm ほどの穴を垂直に掘って，地下の地層の特徴を調べる（図 6）。熊本城公園における地質調査（熊本城調査研究センター，2019）によれば，熊本城公園の地表は約 8 万年前の阿蘇火山による大噴火で噴出した阿蘇 4 火砕物（Aso-4）でできている。また，その下には約 12 万年前に噴出した阿蘇 3 火砕物（Aso-3）の地層がある。さらにその下には，湖でできた地層や，益城町の赤井火山から噴出した砥川溶岩が存在することが確認されている。そして，これらの地層が，熊本城公園北部の崖地形

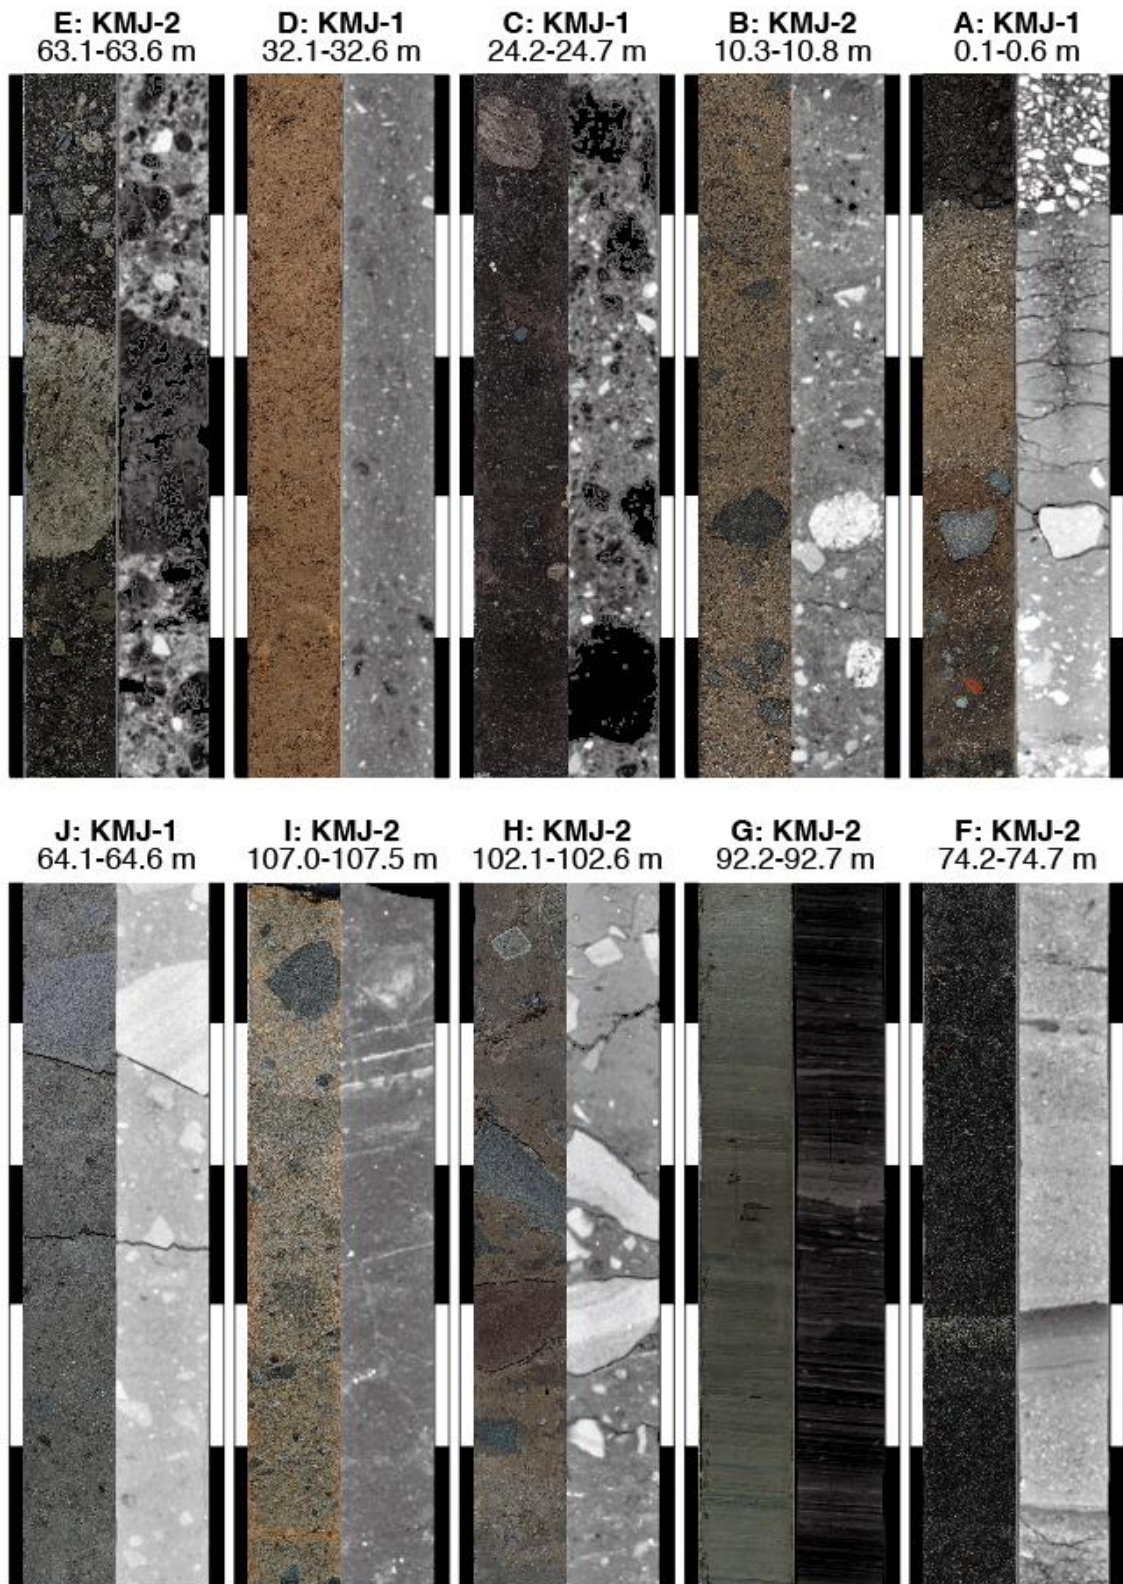
図 9. 熊本城公園で採取した柱状地質試料（左：写真，右：CT 像）

今回の地質調査で取得した柱状地質試料からは次のことがわかる。熊本城公園の地表面は、約8万年前に阿蘇火山の大噴火で噴出した火砕物（Aso-4）が構成している（図8. 図9 A~C）。このうち、地表付近は人間活動の影響を受けていて（図9 A）、地表から10 mまでのAso-4は風化して褐色化・粘土化した層（図9 B）、それより深いAso-4は新鮮な軽石等による層（図9のC）となっている。その下には約12万年前に阿蘇火山の大噴火で噴出した火砕物（Aso-3）が分布している（図8. 図9 D・E）。Aso-4と同様に、Aso-3は上部が風化層（図9 D）、下部が軽石主体の層（図9 E）になっている。その下には、河川によって運ばれた砂粒・軽石粒などによってできた地層（図9のF）、特徴的な水平な縞模様（ラミナ）を伴う湖沼で形成された地層（図9のG）が確認される（図8）。また、今回の取得した試料のうち、最も深いところの地層は、礫層（図9 H・J）や、風化の進んだ火砕物（図9 I. 阿蘇火山起源と推定されるが詳細は不明）である（図8）。

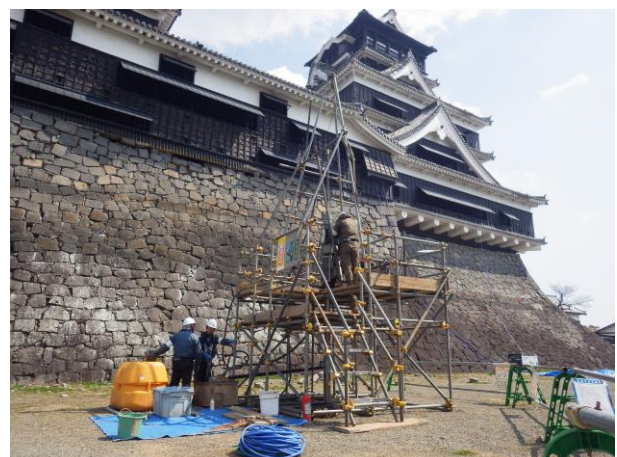
写真1 天守閣前ボーリング調査状況（北西から）

ボーリングマシンによって先端に刃のついた小径のパイプを回転させて穴を掘って地盤の状況や地層境界の深度などを調べる際に用いられる地盤調査方法で、地面に円筒形状の孔をあけて、一般的に深さ 1m ごとに標準貫入試験（N 値という強度の計測）を実施して土のサンプルを採取する。これによって、土質や強度が判断できる。

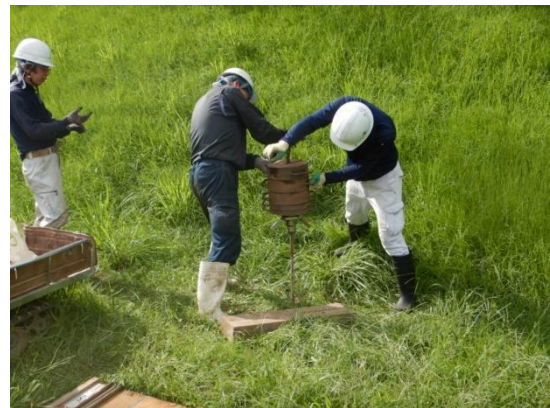
写真2 西出丸北側空堀サウンディング試験

スウェーデンサウンディング試験装置を用いて、地盤にロッド（鉄の棒）を垂直に突き刺し、その沈み方から地盤の硬軟や締め具合を調査する。

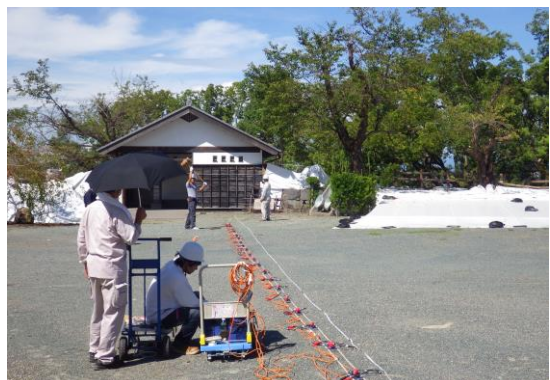
写真3 天守閣前広場表面波探査状況（南から）

表面波探査は、表層地盤（深度 10～20m 程度）の硬さを調べることができる。地表に対してハンマー等で鉛直方向に振動を与えて表面波を発生させ、その波長の伝播速度から地盤を調査する物理探査法の一つである。掘削が不要なので、史跡へ影響を与えずに地盤情報を得ることができる。

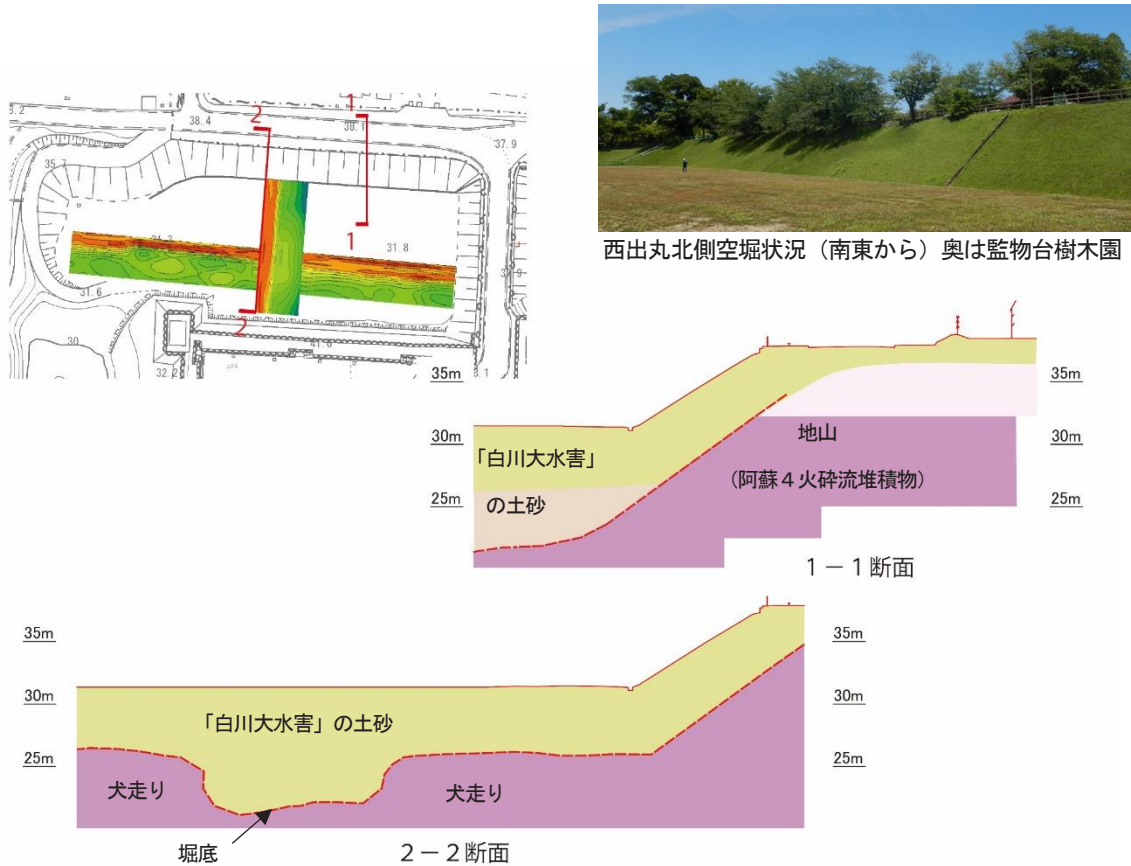
図2 西出丸北側空堀表面波探査結果平面図・想定地質断面図

令和元年には、ボーリング調査、スウェーデンサウンディング試験、表面波探査の成果を、総合的に解析することで、西出丸北側空堀の昭和29年に埋め立てられる以前の切岸の断面形状、埋没している犬走の形状を把握した。

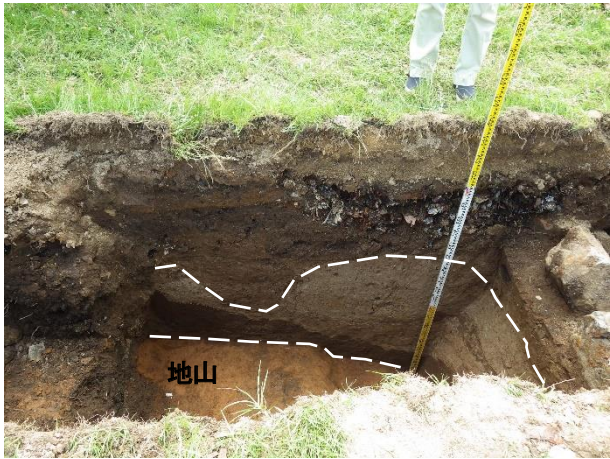
写真4 1 トレンチ南 西壁土層断面
※白線以下が築城時の盛土

1トレンチ南、1トレンチ北では、地山の上位に火砕流二次堆積土と思われるオリーブ褐色砂質土と、黄褐色砂質土、暗褐色粘質土を交互に積む盛土を確認した。盛土は北西方向に傾斜しており、築城以前の時期を示す遺物が出土していることから築城時の造成によるものと判断した。

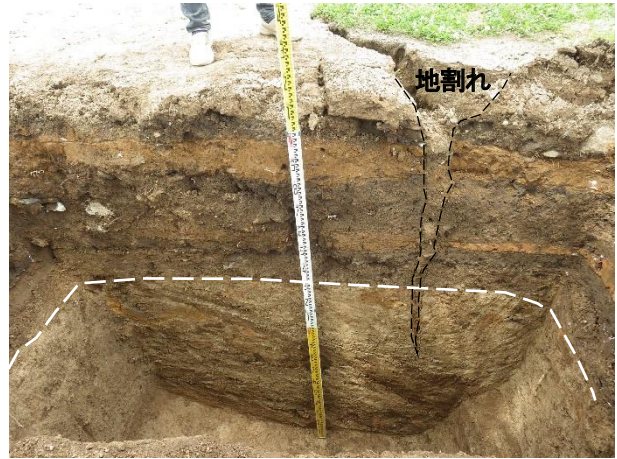
写真5 1 トレンチ北 西壁土層断面
※白線以下が築城時の盛土

1トレンチ北では、地震後に発生した地割れを断面で確認し、地表面から約140cmに達していたが、地割れは盛土上部にとどまっており、盛土と地山の境目等に発生してはいない。

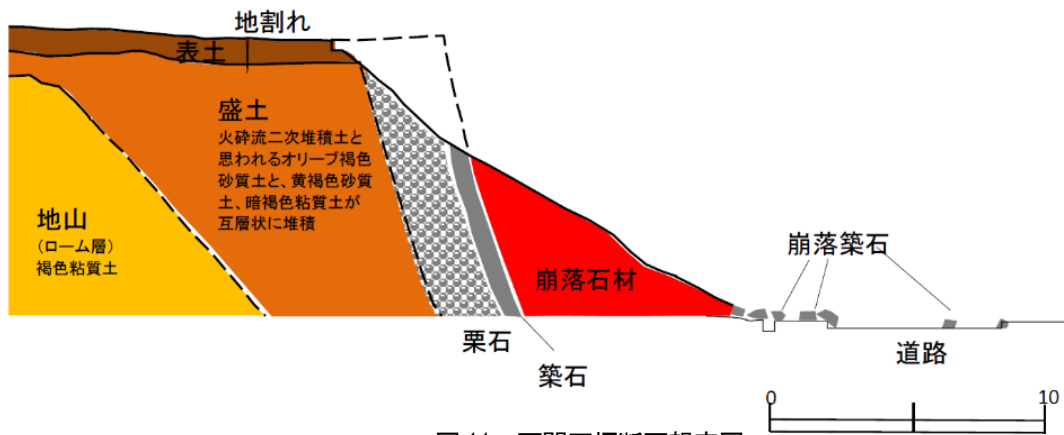
図11 百間石垣断面想定図

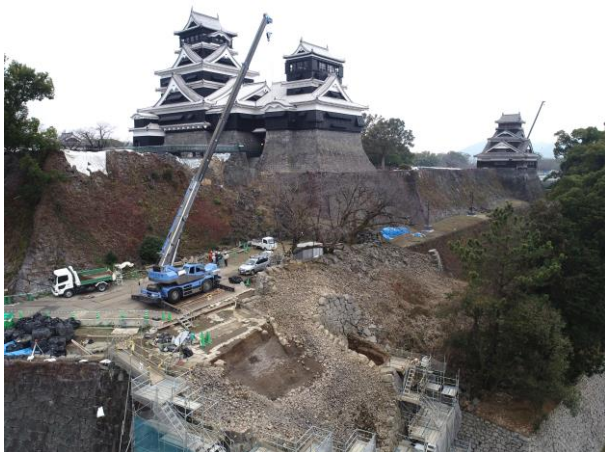
写真6 石垣解体後の平櫓石垣

【調査成果】平櫓が載る部分は盛土であることが分かった。土の堆積状況を確認すると、阿蘇4火砕流由来の灰色の土と黄褐色の土が交互に積まれていた。

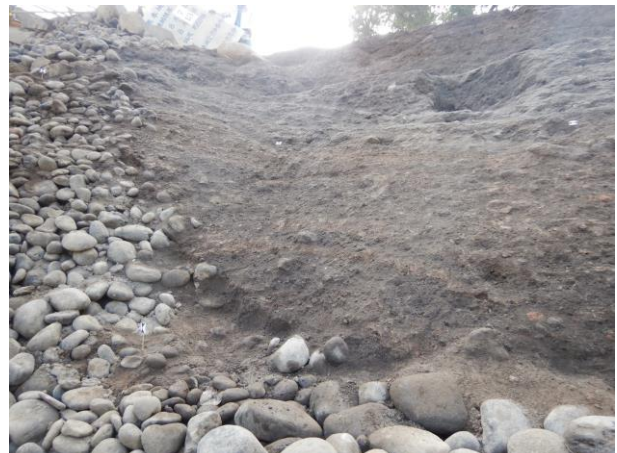
写真7 平櫓石垣背面の盛土、栗石の状況

また、盛土と栗石の境目は直線ではなく、鋸歯状に入り組んでいることから、石垣を構築する際に築石、栗石、盛土の3層を同時に築いていることが考えられる。

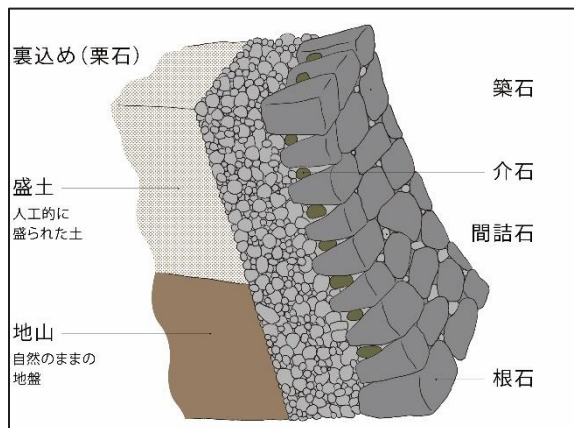
図12 石垣構造概念図

築石は石垣表面を構成する大型の石材である。熊本城の築石に使用している主な石材は、輝石安山岩、角閃石安山岩（島崎石）の2種類であることは以前から指摘されていた。

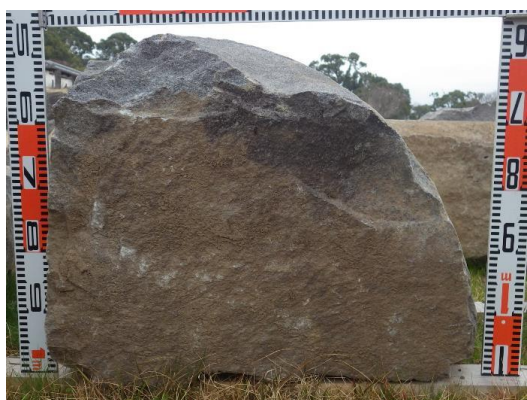
写真8 輝石安山岩

色調：黒または青色

加工：自然面が残る面が多く、加工度が低い

産地：金峰山外輪山（花岡山、万日山、独鈷山などで矢穴が残る石材を確認）

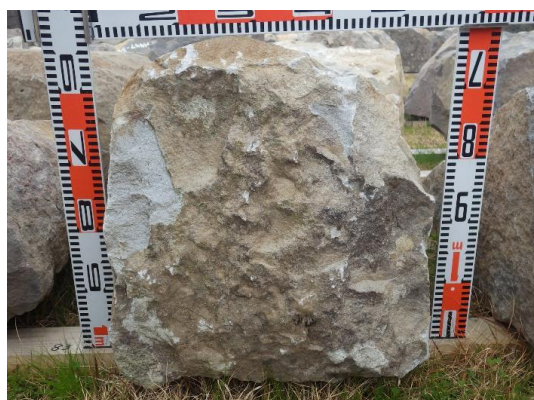
写真9 角閃石安山岩（島崎石）

色調：白色

加工：自然面がほとんど確認できず、加工度が高い

産地：石神山など

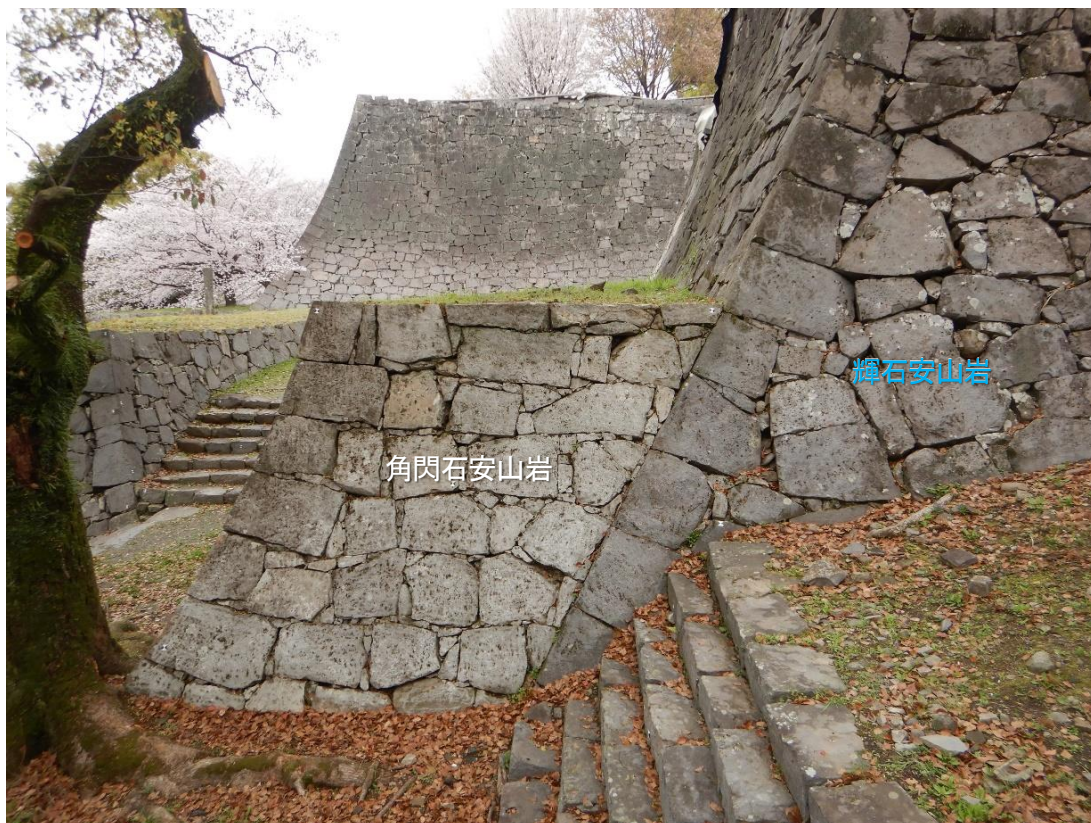
写真10 竹の丸五階櫓石垣東面

竹の丸五階櫓石垣前面に添えるように築かれたはばき石垣は文献や絵図によると宝暦5年（1755）～明和6年（1769）頃に築かれた石垣であり、熊本城石垣6期の細川家の修理石垣である。

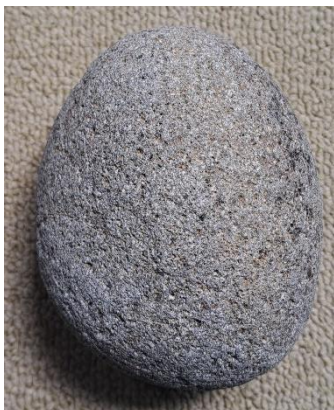
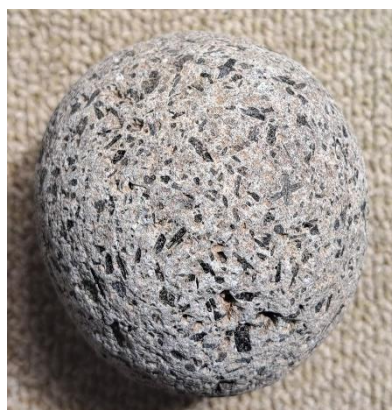
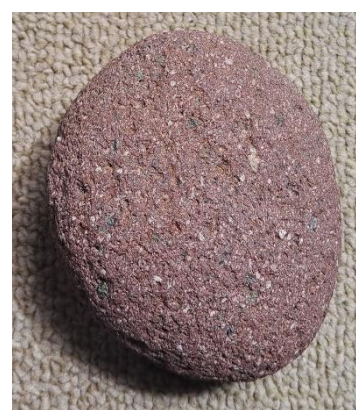
写真13 安山岩 先阿蘇火山類に由来するもの

石材種で一番多いのは、先阿蘇火山に由来する安山岩で、玄武岩質溶岩、阿蘇溶結凝灰岩がそれに次いで多い。

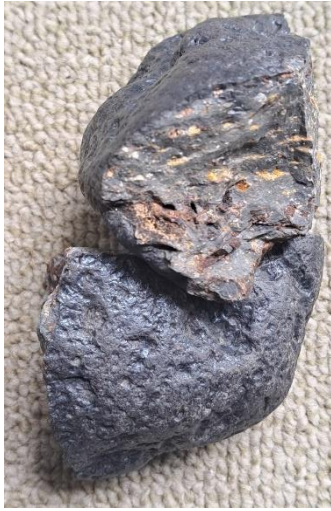
写真 14 玄武岩質溶岩

(白川中流域～下流域には巨大な岩もみられる)

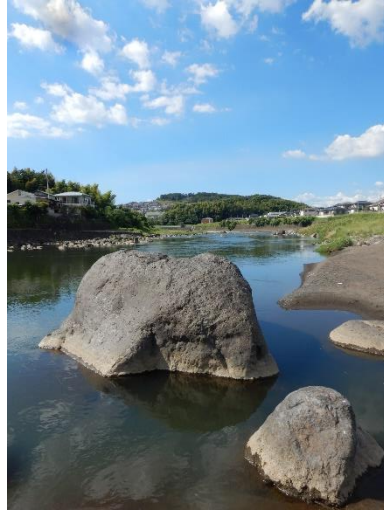
写真 15 阿蘇溶結凝灰岩
