那賀郡桃山町最上所在

# 最上廃寺発掘調査概報 I

和歌山県教育委員会

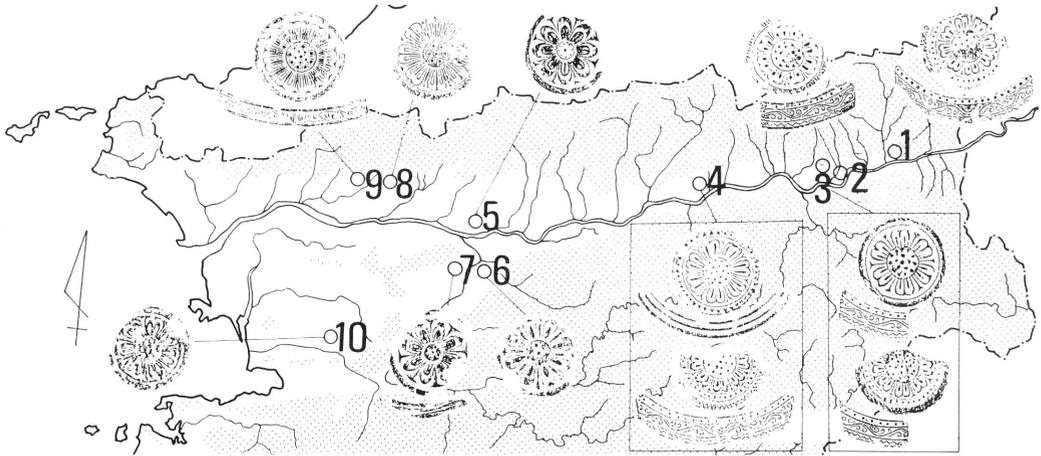
第2図 紀ノ川流域の古代寺院

1. 古佐田廃寺 2. 神野々廃寺 3. 名古曾廃寺 4. 佐野廃寺 5. 西国分廃寺  
6. 最上廃寺 7. 北山廃寺 8. 山口廃寺 9. 上野廃寺 10. 葉勝寺跡

ところで、紀ノ川流域における白鳳時代の寺院址はその大半が紀ノ川北岸すなわち南海道沿いに展開されたものである。奈良県との境にあたる伊都郡内には古佐田廃寺（第2図-1）、<sup>注3</sup>神野々廃寺（同-2）、<sup>注4</sup>名古曾廃寺（同-3）、<sup>注5</sup>佐野廃寺（同-4）が位置している。『日本書紀』考徳天皇大化二年の条にみられる『南自 - 紀伊兄山 - 以来為（略）畿内国 -』の畿内への玄関口ともいべき位置に所在しており、四廃寺とも藤原宮式軒瓦を有するという共通の特徴を持っている。那賀郡では当廃寺と、紀ノ川をはさんで北岸に西国分廃寺（同-5）、<sup>注7</sup>貴志川をはさんで西岸に北山廃寺（同-6）<sup>注8</sup>が位置し、これら三廃寺は共通点の多い単弁軒丸瓦を有するという特徴を持っている。

また和歌山市にいたると山口廃寺（同-8）<sup>注9</sup>および東西両塔を備え薬師寺式伽藍配置を示す上野廃寺（同-9）<sup>注10</sup>が位置し出土する軒丸瓦は西国分廃寺の複弁蓮花文軒丸瓦と共通点が見られ、<sup>注11</sup>薬勝寺跡（同-10）出土の軒丸瓦は佐野廃寺創建瓦である川原寺式軒丸瓦と酷似していること等から、紀ノ川流域に展開された諸寺院は互いに密接な関係をもって成立していたことが理解できよう。

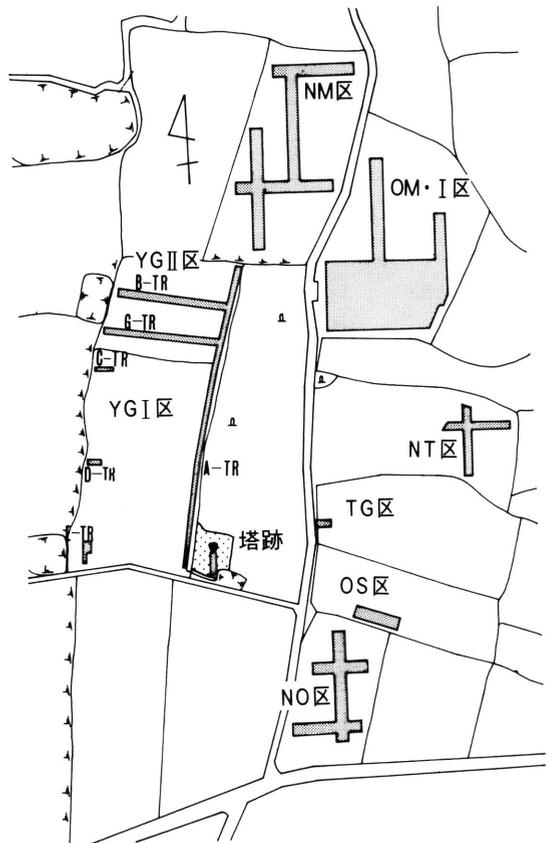
第4図 調査地区

現存している塔心礎は原位置を保っていると考えられたので、心礎を調査の原点とし真北に沿って割付を行なった。方位はN・S・

E・Wであらわしそれに続く数字は心礎からの距離を示すようにした。

調査は原則として割付に沿って幅3mのトレンチを設定し、遺構が確認された場合は拡張して調査を行なうこととした。しかし、調査区に収獲樹等がある場合にはそのトレンチの設定は状況にあわせ任意とならざるをえなかった。

調査はNO区、OS区、TG区、NT区、OM-I区、NM区、YG-I・II区、KZ（塔跡）区について実施した。

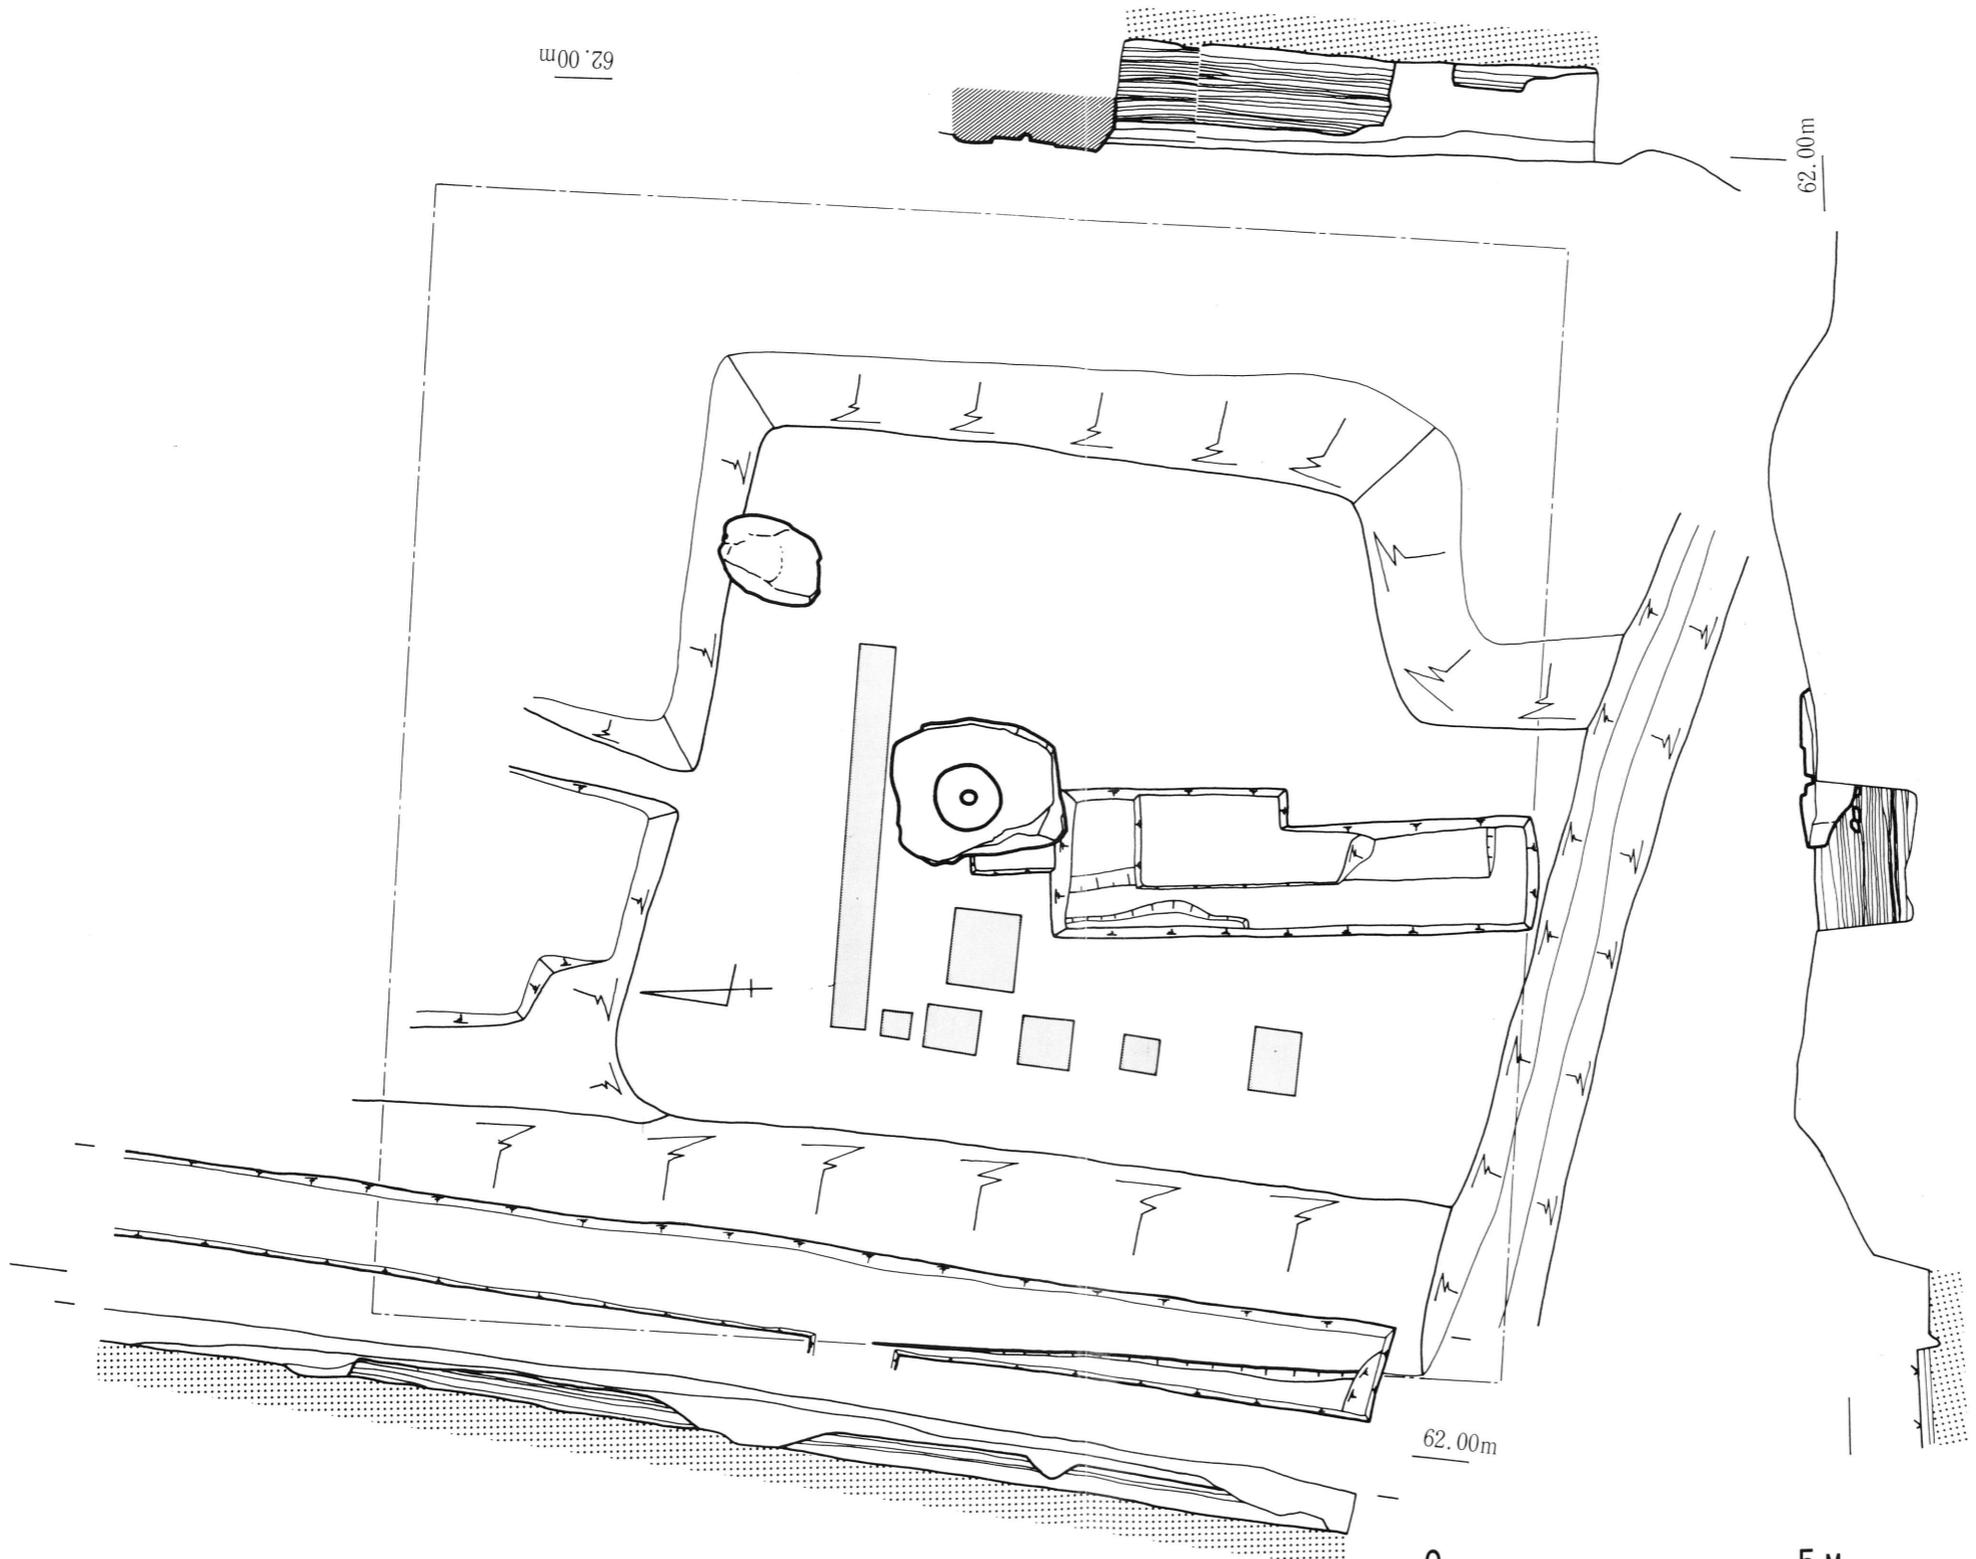
第 5 図 塔 跡 実 測 図

**塔跡の調査**（第5図、図版2、3、4上）塔跡の基壇と心礎が最上共同墓地の南西隅に東西12m、南北9mの規模をもって現存している。心礎は地表に露呈している部分の規模で東西1.8m、南北2.2mを測る。石材は結晶片岩の自然石を用い、中央部には径85cm、深さ5cmに掘りくぼめられた円形柱座が設けられ、その中央には径18cm、深さ15cmの舍利孔が穿たれている。

塔跡の調査は基壇上が現在墓地として利用されているため、全面調査することが不可能でそのためトレンチによる部分調査にとどまった。トレンチは割付線に沿って心礎から南に向って設定し基壇を断割って調査を行なった。

その結果、基壇を構成するにあたっては赤黄色を呈する地山に、瓦片を混入した灰褐色粘質土で整地を行ない、黄色粘質土と灰茶色砂礫土を交互に叩きしめる版築によって堅固に基礎をきずいている。一層の厚さは3～5cm程度である。心礎は掘方の痕跡が認められないことから、版築作業中に据えられ、再び互層に版築し所定の高さまで築きあげていると考えられる。

塔基壇の規模については確証を得るには至らなかった。しかし、YG-I区に設定したAトレンチにおいて心礎から西7.5mの位置に、南北に延びるわずかばかりの段を検出し、同トレンチの土層断面の観察によっても心礎から北7.5mにあたる位置に溝状遺構を確認した。仮に段と溝状遺構が同一のものであるとするならば一辺15mを測る基壇に付属する遺構と考えられる。そうした場合、この遺構の性格については規模・検出状況等から推測して基壇の雨落ちとするより、むしろ基壇を取りまく犬走りの外周溝の痕跡とも考えられるのではないか。

ところで四天柱礎、側柱礎については完全に消失していると考えられたが心礎より北東4.5mの位置に1.4×1.2mで中央部に整形痕の残る結晶片岩の自然石を検出した。原位置を保っていると考えられるが、位置から考えて再考を要する。

**塔跡** 塔基壇の方位が外周溝の痕跡から真北より5°余り東に振れていると考えられること。基壇は構成される際、掘込み地業は行なわれず多量の瓦片の泥入する灰褐色粘質土で整地し版築を行なっていること。また、塔基壇下層（整地土）から瓦片が多量に出土するということから、塔建立に先だって金堂が建立されている可能性が考えられる。<sup>#12</sup>

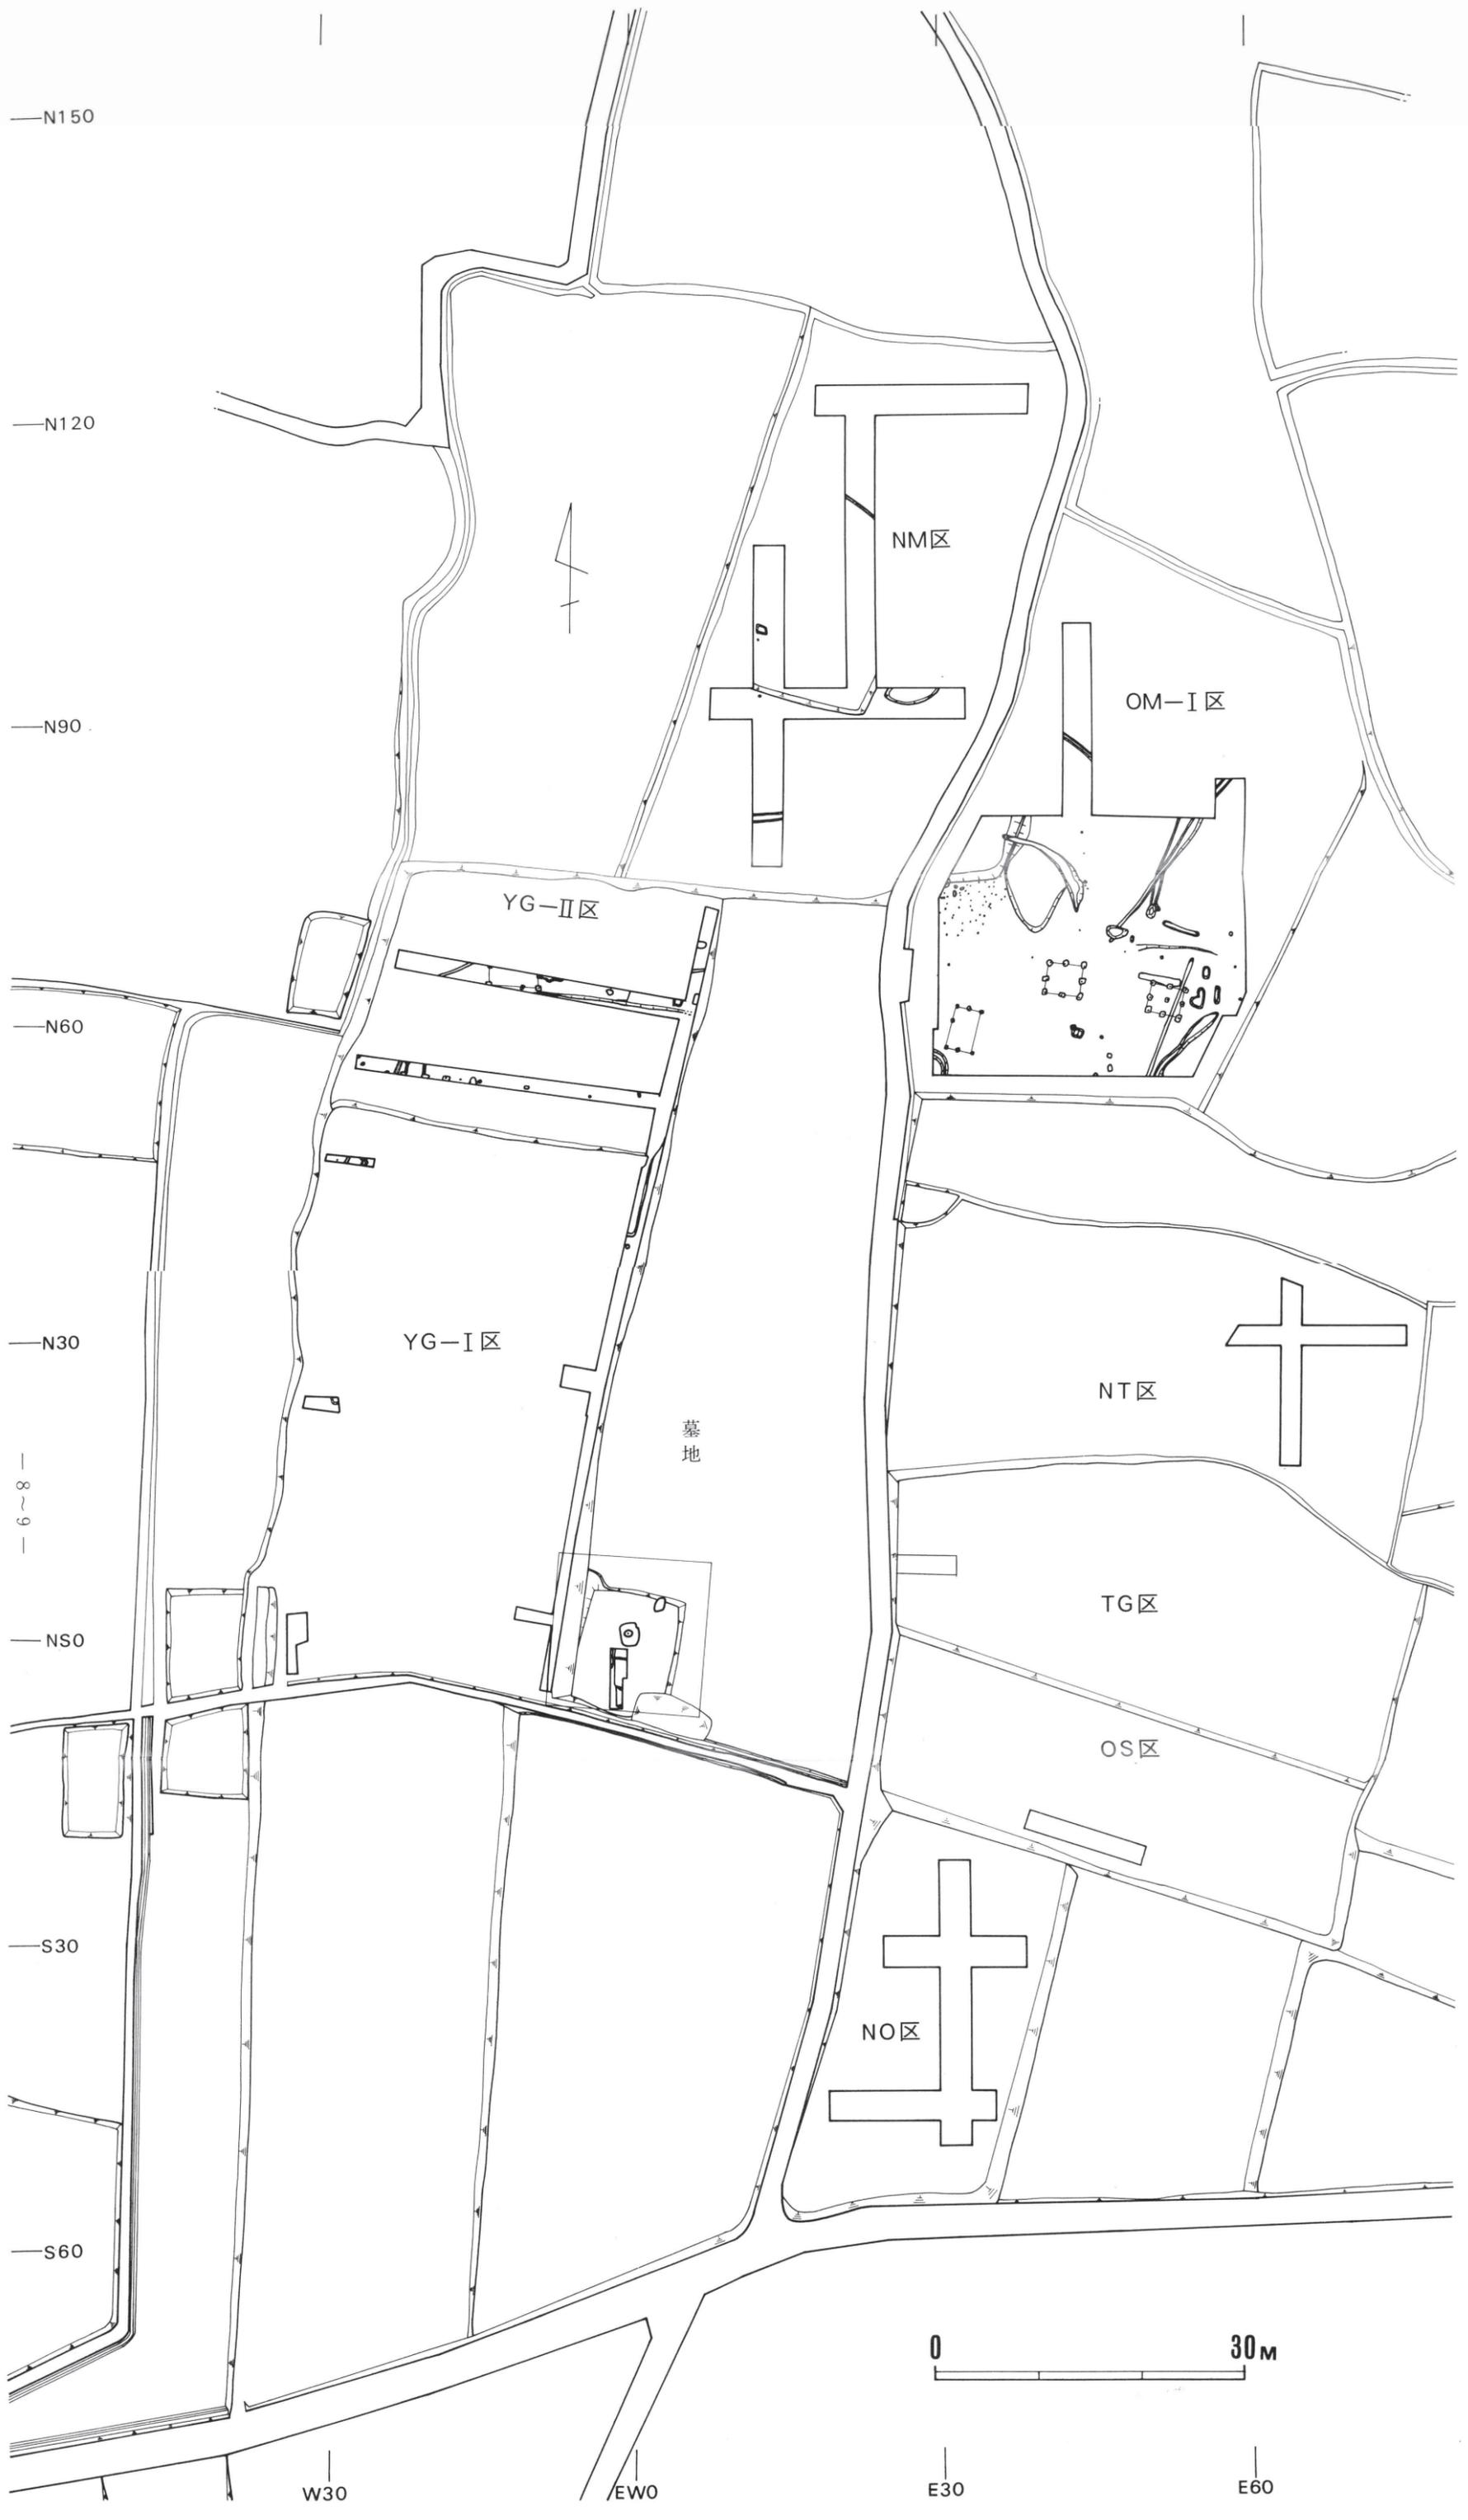
第 6 図 最上廃寺遺構配置図

**各地区の調査**（第6図、図版4下～図版7） YG-I、II区は八朔畑であるためトレンチの設定は任意とならざるを得なかった。トレンチは計6本設定し、そのうちA、B、C、D、Gトレンチで遺構を検出した。Aトレンチでは前記の溝状遺構、東西に延びる浅い溝、瓦溜りの一部を検出した。BトレンチではAトレンチの延長にあたる東西に延びる地山の整形痕とそれに平行す

る瓦溜りを検出、また、方形の掘方をもち柱間寸法 1.6m を測る掘立柱列（建物？）を検出した。C トレンチ（図版 4 下）では柱間寸法 1.5m を測る掘立柱列（建物？）と浅い溝を検出した。G トレンチでは四間分の掘立柱列（建物？）を検出した。一辺 0.7m 前後の掘方をもち柱間寸法は約 2.2m である。また平安時代に位置する柱穴も検出している。D トレンチでは方形の掘立柱掘方を検出している。

OM-I 区 N60、E45 に沿って直交する幅 3m のトレンチを設定した。地山は南側で浅く耕土下 30cm、北に従って深くなり 1.2m を測る。トレンチによる調査で掘立柱列を検出したため拡張して調査を行なった。その結果、検出した遺構は大半が南側に集中し、掘立柱建物跡 3 棟、溝 5 条、土壇 1 基、その他に時期不明の柱穴群である。

**S B-1** 桁行二間（2.6m）、梁行二間（2.6m）の南北に棟をもつ掘立柱建物である。方位は真北より 10° 程度東に振れている。柱間寸法は桁行 1.3m 等間、梁行 1.2m 1.4m である。柱掘方は一辺 0.3～0.4m の方形を呈し、深さは 0.1m、柱痕跡の径は 0.12m を測る。

**S B-2** S B-1 の北東に隣接している。桁行二間（3.5m）、梁行二間（3m）の東西に棟をもつ掘立柱建物跡である。方位は真北より 4° 程度東に振れている。柱間方法は桁行 1.75m 等間、梁行 1.5m 等間である。柱掘方は 0.6×0.5m の長方形を呈し、深さは約 0.25m、柱痕跡の径は約 0.25m を測る。

**S B-3** S B-2 に隣接している。桁行二間（3.4m）、梁行二間（2.7m）の東西に棟をもつ掘立柱建物跡で、総柱である。方位は真北より 10° 程度東に振れている。柱間寸法は桁行 1.7m 等間、梁行は 1.35m 等間である。柱掘方は 0.5～0.7×0.5m の方形ないし長方形を呈し、深さは約 0.25m、柱痕跡の径は 0.2～0.25m を測る。

**その他の遺構** YG-II区Bトレンチで検出された地山の整形痕と瓦溜りは、これらの方向が塔基壇の方向とほぼ直交し、塔心礎から北へ60mつまりほぼ200尺の位置にあたることから、講堂の北面基壇縁、あるいは寺域を示す築地跡、溝跡等の痕跡とも考えられるが確証は得られなかった。OM-I区では三棟の掘立柱建物跡が検出されたが、このうち南北方向に棟をもつ三間×二間の掘立柱建物跡について、前記の地山の整形痕と瓦溜りが講堂北面雨落ちであるとすれば奈良時代伽藍の鐘楼、経蔵は三間×二間がその標準であるといわれるところから鐘楼・経蔵としての可能性も考えられる。<sup>#13</sup>

**寺域** 東限については、調査の結果、これを明らかにするには至らなかった。西限については塔跡より西約30mの地点では、南北に沿って1.5mの比高をもって一段低くなっており、また紀伊続風土記、紀伊名所図会等によるとこの段が村の境界として記されていることから、そのみで西限を決定するのはかなり危険であるが、寺域の一部を考える一資料となるであろう。南限については今のところ全く不明である。しかし塔跡より南約60mには取休山の山裾がせまっていることからそれより内側と考えられる。北限についてはYG-II区で検出した地山整形痕あるいはNM区で検出した東西に延びる溝もこの位置が塔跡より81m(270尺)にあたり、これより北は谷状地形を呈していることから、この位置であることも考えられる。以上のような調査結果と地理的制約から考えて、当時の地方寺院の寺域は南北150m、東西60mの中に収まるものと考えられる。しかし、それと思われる遺構について今回の調査では検出できなかったため、今後、調査が進むにつれ再検討しなければならないところである。

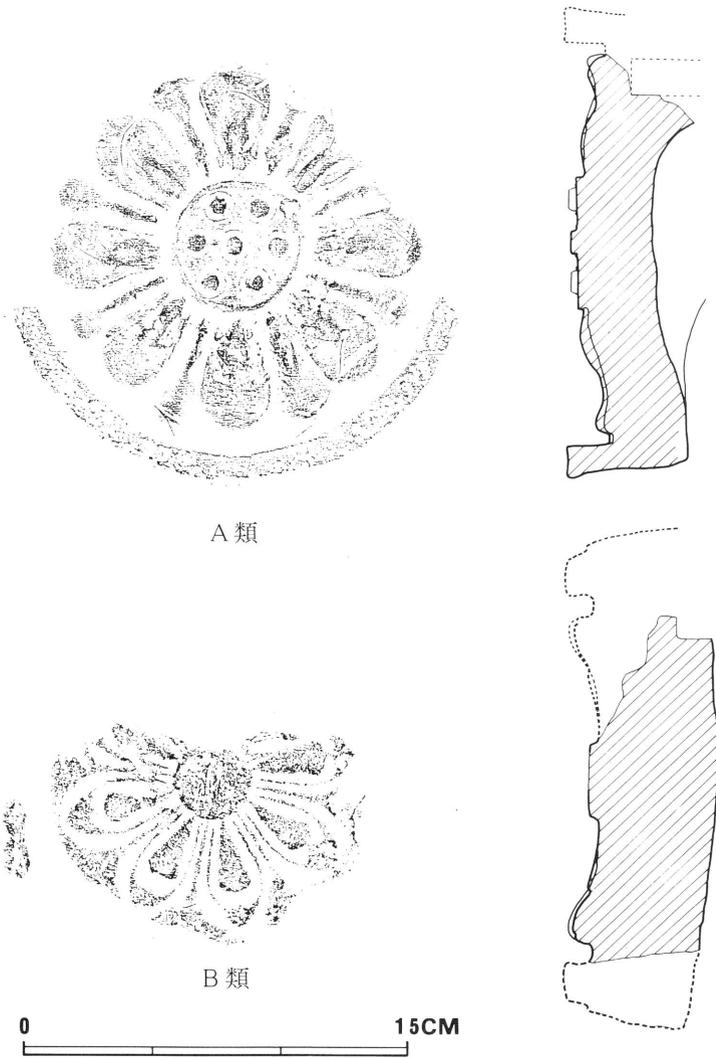
第7図 出土遺物(1)

軒丸瓦(第7図、図版8上・中) 二種類の軒丸瓦を検出した。以下A、B類とする。

A類 灰褐色を呈している。8葉からなる単弁蓮花文軒丸瓦で瓦当の直径18.2cm、中房径5.1cm、1+6の連子を持ち、弁幅3cm、周縁幅1.2cm、高さ1.8cmで素文である。丸瓦を深く接合し、内面に厚く粘土をあて、指頭によって接合させている。胎土は精緻で結晶片岩、石英、長石を含む。

B類 暗茶褐色を呈している。8葉からなる単弁蓮花文軒丸瓦で、花卉中にやや大型の子葉をもつ。瓦当の直径16.8cm、中房径3cm、連子数は不明、弁幅2.2cm、子葉幅1.3cm、周縁幅1.6cm、高さ1cmで素文である。瓦当内面に粘土をあてて接合している。胎土は精緻で結晶片岩、石英、長石を含むが、A類とは若干異なる胎土である。

**瓦** 二種類の軒丸瓦が出土したが、いずれも単弁軒丸瓦で、このうちA類が当廃寺の主流をなすものである。B類については差し替え用の瓦と考えられる。ところでこのB類に酷似する瓦が、

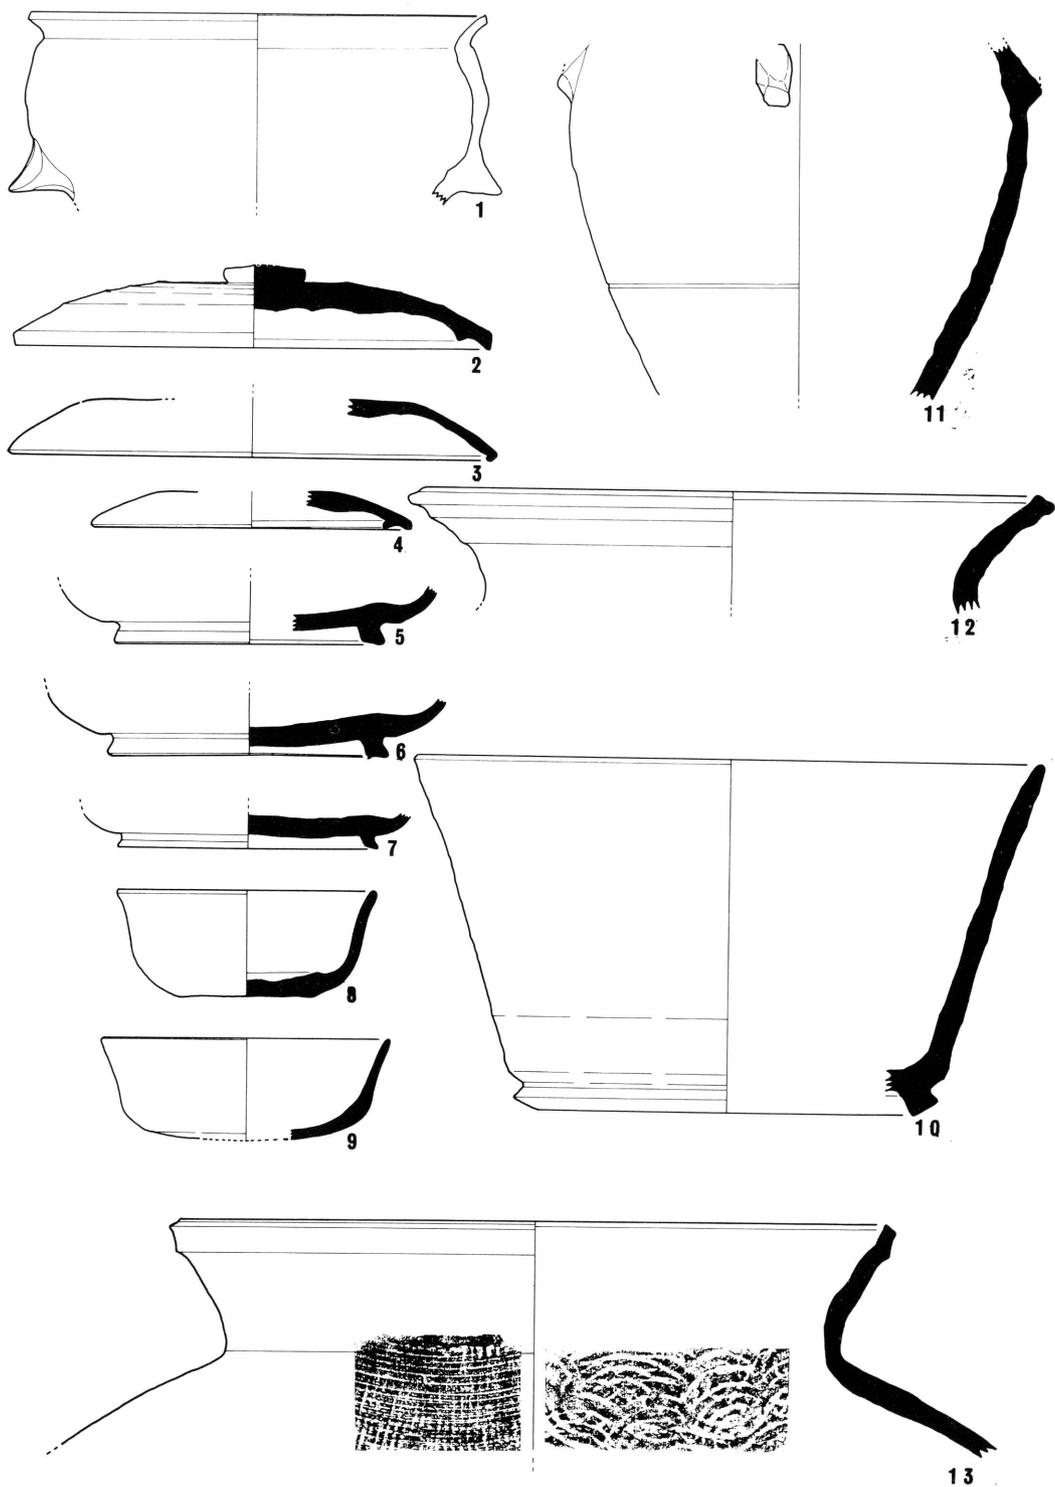
第8図 出土遺物(2)

土師器 (1) の鍋の破片がある。色調は暗褐色を呈す。調整は内外面とも剝離のため不詳。焼成はやや軟かく、胎土中に微砂を含む。

須恵器杯蓋 (2) は、径18.5cm、色調は青灰色を呈す。胎土中に微砂を含む。つまみは擬似宝珠様で、天井部は平らで回転ヘラ削り調整がなされている。(3) は復元径19cm、色調は青灰色を呈す。胎土中に微砂を含む。天井部は回斬ヘラ削り調整がなされている。(4) は復元径12.4cm、色調は灰色を呈す。胎土中に微砂を含む。天井部は回転ヘラ削り調整がなされている。

杯身 (5) 色調が青灰色を呈す。底部の形状は平らであるが、中央部でやや下がっている。底部端よりやや内側に八の字に貼付高台が付けられている。焼成は良好で胎土中に砂粒を含む。(6) 色調が灰色を呈す。底部の形状は(5)と同様中央部でやや下がっている。底部端よりやや内側に八の字に貼付高台が付けられている。焼成は良好で胎土中に砂粒を含む。(7) 色調は青灰色を呈す。底部の形状は平らであるが、中央部でやや高くなっている。底部外面は指押かえの凹凸がなはだしい。底部端よりやや内側に八の字に貼付高台が付けられている。焼成は良好で胎土中に砂粒を含む。(8) 口縁部径10.2cm、器高4.2cmを測る。色調は青灰色を呈す。口縁部は外湾ぎみに立上り、端部は丸く仕上げられている。調整は回転ナデ調整。底部は回転ヘラ切りによる。焼成は良好で胎土中に砂粒を含む。(9) 口縁部径11.2cmを測る。色調は暗青灰色を呈す。口縁部は外湾ぎみに立上り、端部は丸く仕上げられている。調整は回転ナデで、底部は回転ヘラ切りによる。焼成は、不良で軟質である。(12) 口縁部径25.0cm、器高14.0cmを測る。色調は暗灰色を呈す。口縁部はわずかに外反するが、ほぼ直線的に上方へ延び、端部は丸く仕上げられている。口縁下方 $\frac{1}{4}$ は回転ヘラ削りがなされている。底部の形状は平らで、八の字に貼付高台が付けられている。焼成は良好で砂粒を含む。

壺 (10) 把手付の壺で、肩部付近に最大径を測る。色調は青灰色を呈す。調整は丁寧で、器面は内外とも回転ナデ調整による。焼成は良好で胎土中に微砂を含む。

甕 (11) 復元径25.5cmを測る。色調は青灰色を呈す。口縁部は外反して立ち上がり、端部でやや内傾する。焼成は良好で胎土中に5mm大の石英、長石を含む。(13) 復元径28.0cmを測る。色

調は青灰色を呈す。口頸部は外反して立ち上がり、口縁部は外反して上方へ延びた後内傾し、端部は鋭い。頸部外面は平行叩きの後、カキ目による調整がなされている。内面には同心円叩きが見られる。焼成は良好で胎土中に砂粒を含む。

**建立年代** 塔基壇調査の際に版築中より須恵器の杯蓋を検出しており、(第8図-3)、これが陶邑編年<sup>註18</sup>によると、Ⅳ型式1段階にあたり、藤原宮の終末あるいは平城宮のはじめに位置づけられるため、建立については7C末から8C初頭と考えられる。しかし、塔建立に先だって、金堂が建立されている可能性があることから、創建期については、さらに遡ることが考えられる。

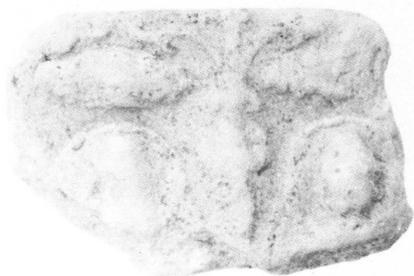
六尊連立博仏

**B、埴仏** (第8図、図版8下) 残長縦3.6cm、横5.3cmのいわゆる六尊連立埴<sup>註15</sup>仏の断片である。忍冬文による区画を作り、区画内には後に頭光と身光をもつ如来立像が置かれ、頭上には蓮花形の天蓋がかかっている。

**博仏** いわゆる六尊連立博仏で、飛鳥山田寺<sup>註14</sup>出土といわれる博仏と同范かとみられる。これと同じ六尊連立博仏は御所市朝妻廃寺<sup>註15</sup>、伊都郡かつらぎ町佐野廃寺<sup>註16</sup>でも出土し、唐招提寺三尊倚像押出仏の中段にも同形の支柱及び如来立像の姿を見ることができる。<sup>註17</sup> このことから当廃寺を含め紀ノ川流域の寺院が少なからず、大和の影響下にあったことは容易に推察できる。

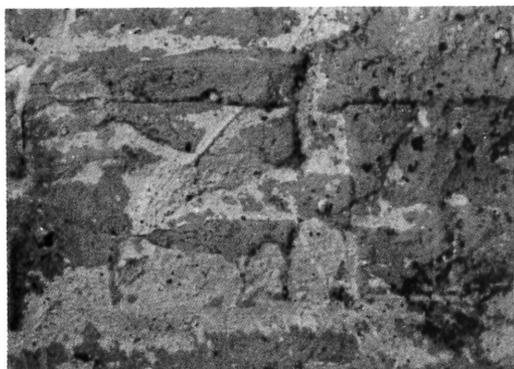
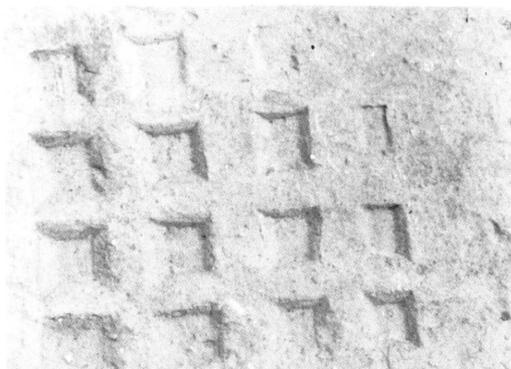
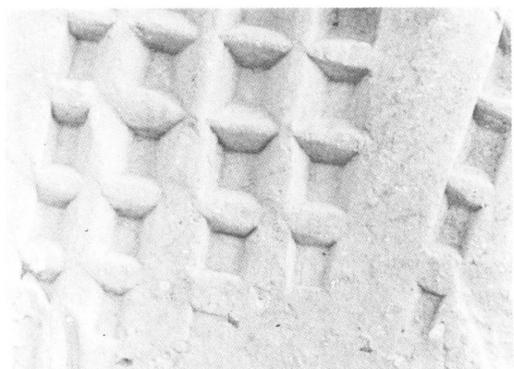
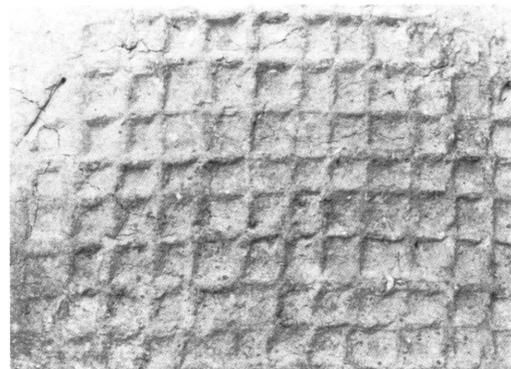
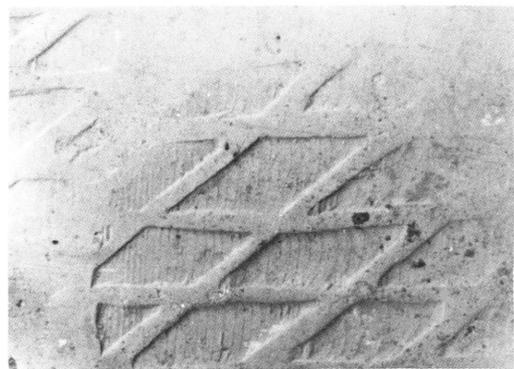
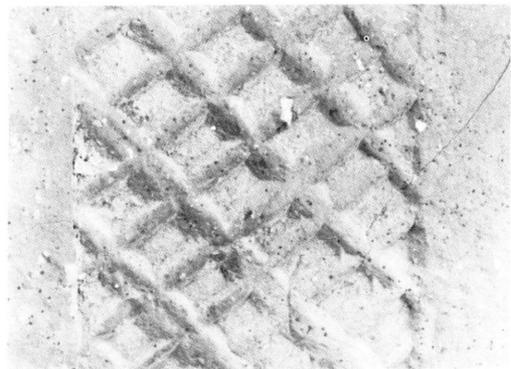
平瓦 叩き目文様 (約1/4)

丸瓦・平瓦 丸瓦については全長、幅について知るための資料が皆無である。丸瓦は行基葺のものが多く、玉縁付の瓦は非常に少ない。平瓦についても全長を知るための資料は皆無であるが、幅のわかる資料は二、三例あり、最小24cm～最大27cmである。模骨の幅は約4cmで6列観察できる。また凸面に残された叩き目文様から8類に分類できる。(図版9)
