# 水口岡山城跡 総合調査報告書

2016

甲賀市教育委員会

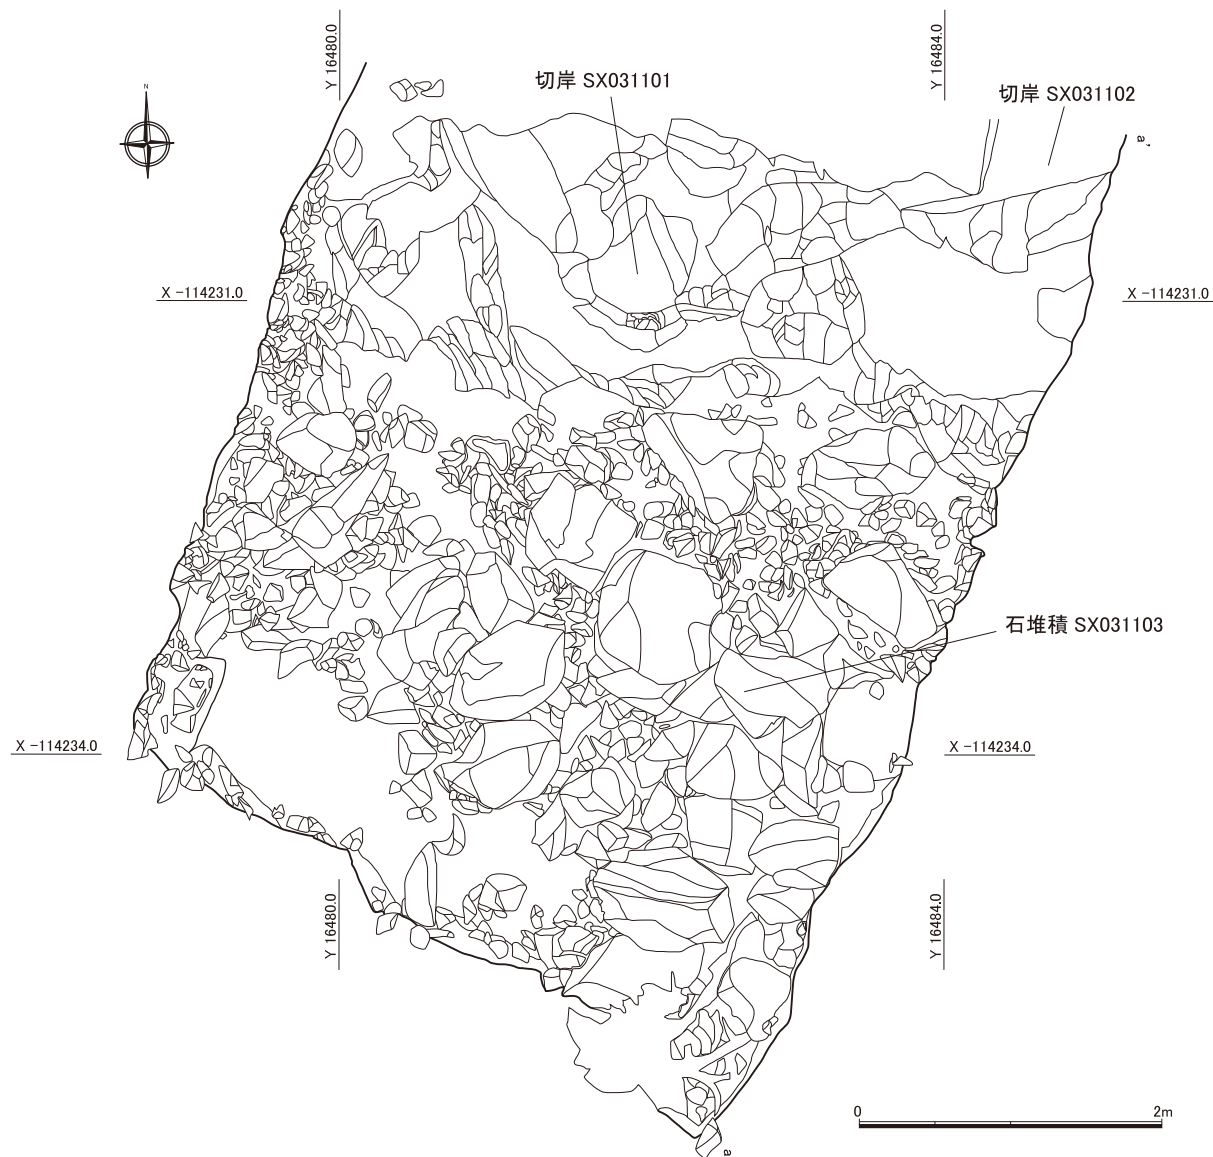
図 35 C-2トレンチ平面図 1 : 50

**切岸 SW031101** 調査区の北側、斜面の奥側にあたる箇所検出したほぼ垂直に削り出された岩盤。高さは約 2 m。切岸 SW031101 の前面には大量の石が堆積した石堆積 SX031103 がある。後述するが、石堆積 SX031103 の石はすべて原位置をとどめておらず、当該箇所に石垣の痕跡を確認することはできない。切岸 SW031101 は、岩盤を削り出すことによって石垣と同様の効果を狙ったものと考えられる。推定大手道を挟んだ西側では C-1 トレンチで石垣 SW020102 を検出しているが、この石垣の推定の高さと、切岸 SW031101 の高さはほぼ一致する。したがって、曲輪 1-1 の南側斜面裾部は、低い石垣または岩盤の削り出しによって腰巻石垣状の壁面を形成していたと推測される。

**切岸 SW031102** 切岸 SW031101 の上方で検出した斜面。傾斜は約 30°。石堆積 SX031103 の上層に堆積した図 34 ③層が厚く、調査区内のすべての土を掘削することは安全面の観点からも困難であったため、部分的な断割り調査のみでの確認にとどまった。しかし、検出状況から考えて、切岸 SW031101 の上方は斜面として形成されていたと推定される。この状況は、C

- 1 トレンチの切岸 SW020103 と同様であり、曲輪 1 - 1 の南側斜面下段部は、高さ 2 m 程度の壁面と 30 度程度の斜面の組み合わせで形成されていたと想定できる。

**石堆積 SX031103** 斜面裾部で検出した大量の石の堆積。上層には後世の斜面崩落土と考えられる分厚い 2 次堆積層 (図 34 ③層) が覆いかぶさっていた。石堆積 SX031103 は石の堆積状況からみて、大きく上層と下層に区分できる。上層は拳大の栗石を中心とした堆積で、下層は大型の石を主体としている。下層の大型の石の大きさは 80 ~ 100cm 程度のものが大半であるが、100cm を超えるものもみられる。ただし、原位置をとどめた石はなく、大型の石の下に栗石が入り込んでいる状況も確認できる。これらの石は、破城によって石垣が崩され、その結果、転落して堆積したものと推定される。なお、石堆積 SX031103 から軒平瓦 100A と鬼瓦 C 類が出土した (詳細は第 5 節を参照)。

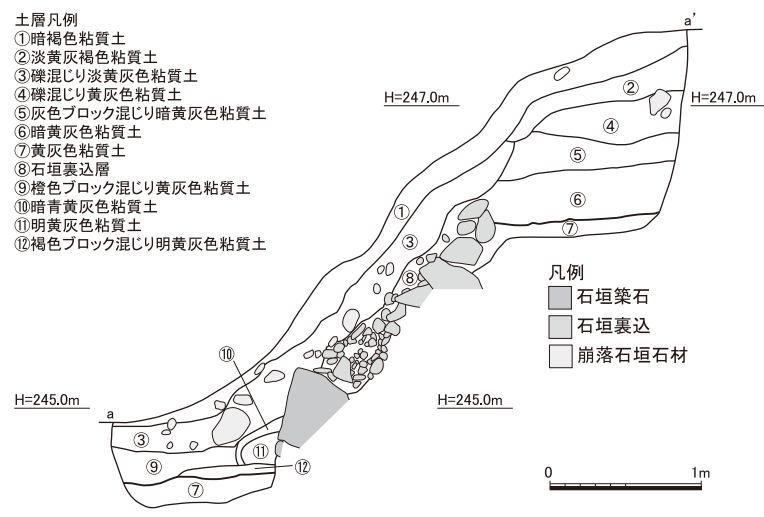
図 49 E-2トレンチ土層断面図 1 : 50

垣の築石が出土した。断面を観察すると、拳大程度の石を多く含む③礫混じり淡黄灰色粘質土が築石を覆っていることが確認できたため、③層は破城に伴う土層と考えられ、拳大程度の石が密集する状況は破城によって石垣の栗石が転落した状況を示すと推定される。

曲輪 6 - 1 側では②層の下に④明黄灰色粘質土、⑤灰色ブロック混じり暗黄灰色粘質土、⑥暗黄灰色粘質土が堆積しており、その下層に⑦黄灰色粘質土（地山）が確認できる。堆積状況から④～⑥層は曲輪 6 - 1 の造成土と考えられる。
