史跡

円覚寺跡

― 発掘調査と整備 ―

令和6年度 沖縄県立埋蔵文化財センター 企画展

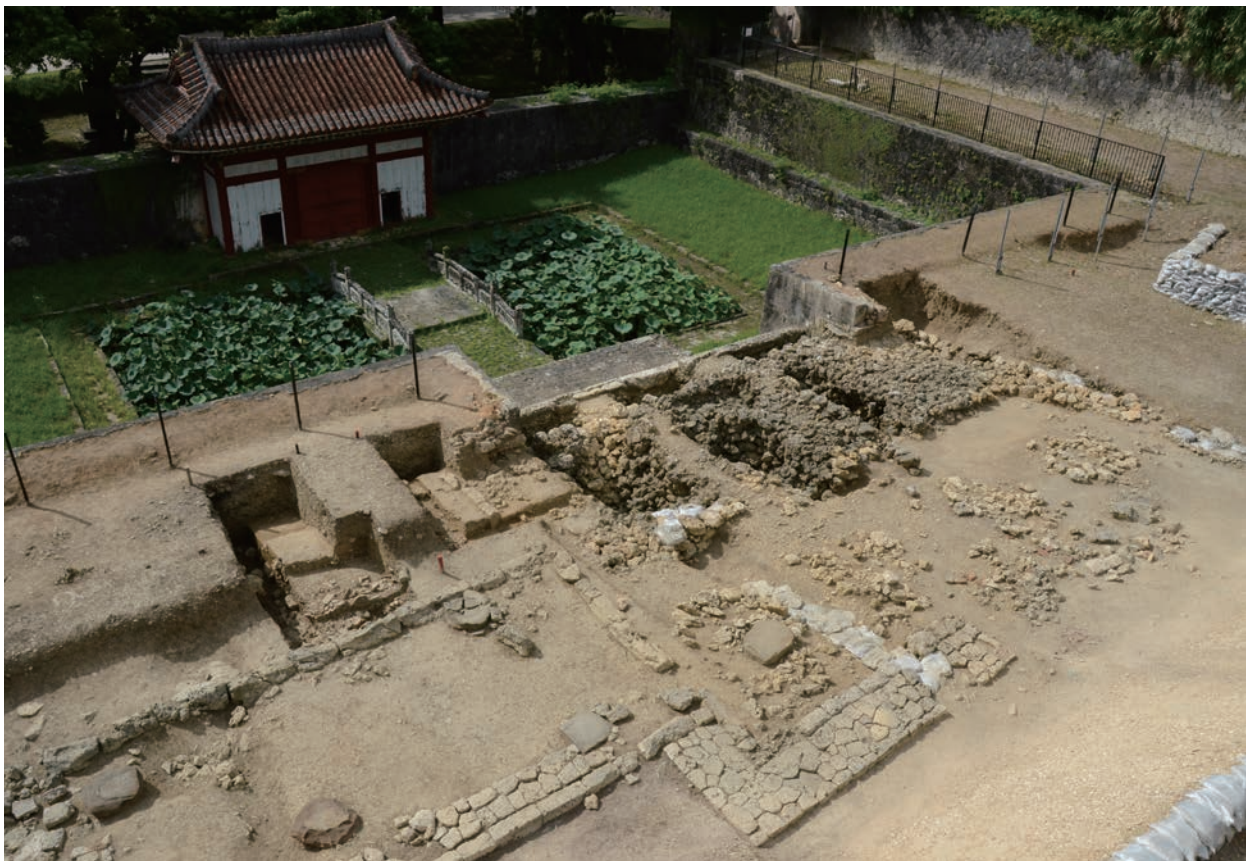
三門地区 遺構検出状況（南東から）

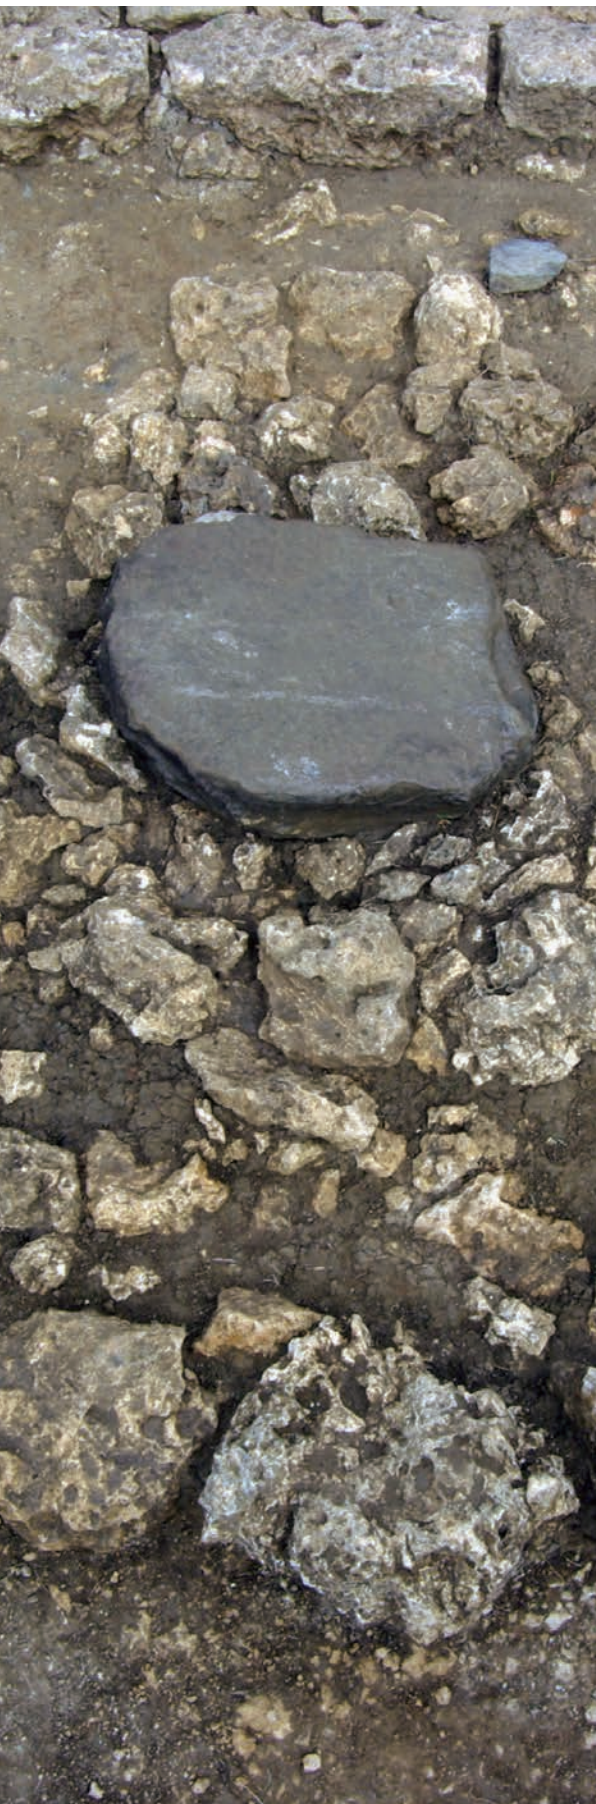
三門基壇 礎石と根固め石（西から）

三門基壇に係る石列や石積み、根固め石の検出により、基壇の位置や平面規模に関する基礎資料が得られました。基壇を縁取る石列には塼をはめ込むことができる段が形成されています。また、複数検出された根固め石は、古写真にみえる柱の配置と一致することがわかりました。このうち礎石1基については、原位置を保った状況で検出されています。

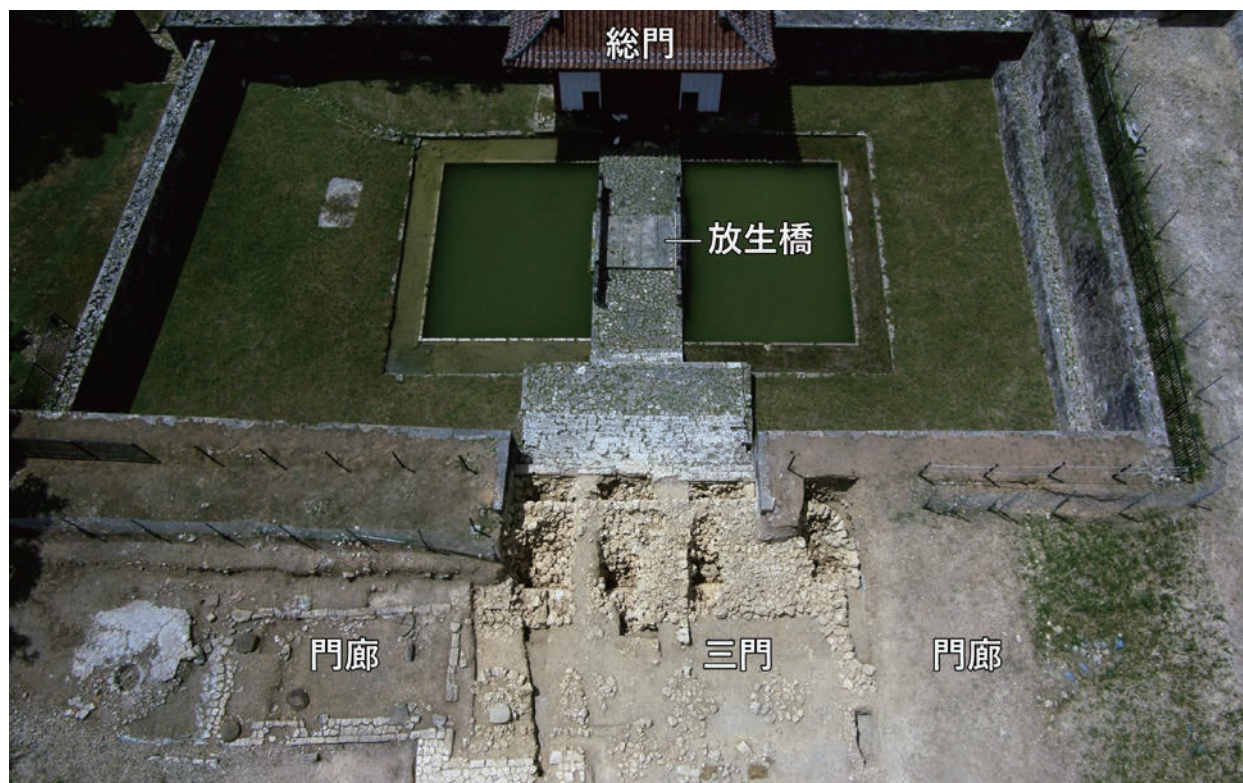
三門地区遺構検出状況（東から）

円覚寺の三門は1492年に創建され、1588年、1652年、1697年に改修を受けていることが分かっています。建物規模は桁行三間、梁間二間、柱は総丸柱の二層建築、下層の床面は塼敷きで、左右門廊が付属しており、柱基礎は柱を受ける断面半円の礎盤が設置されていた状況が古写真からうかがえます。発掘調査の結果、三門基壇の石列や石積み、柱基礎の根固め石など、三門基壇に関連する遺構の他、石畳などの左右門廊の遺構、土留めの石積みなどの土地造成に伴う遺構が確認されました。

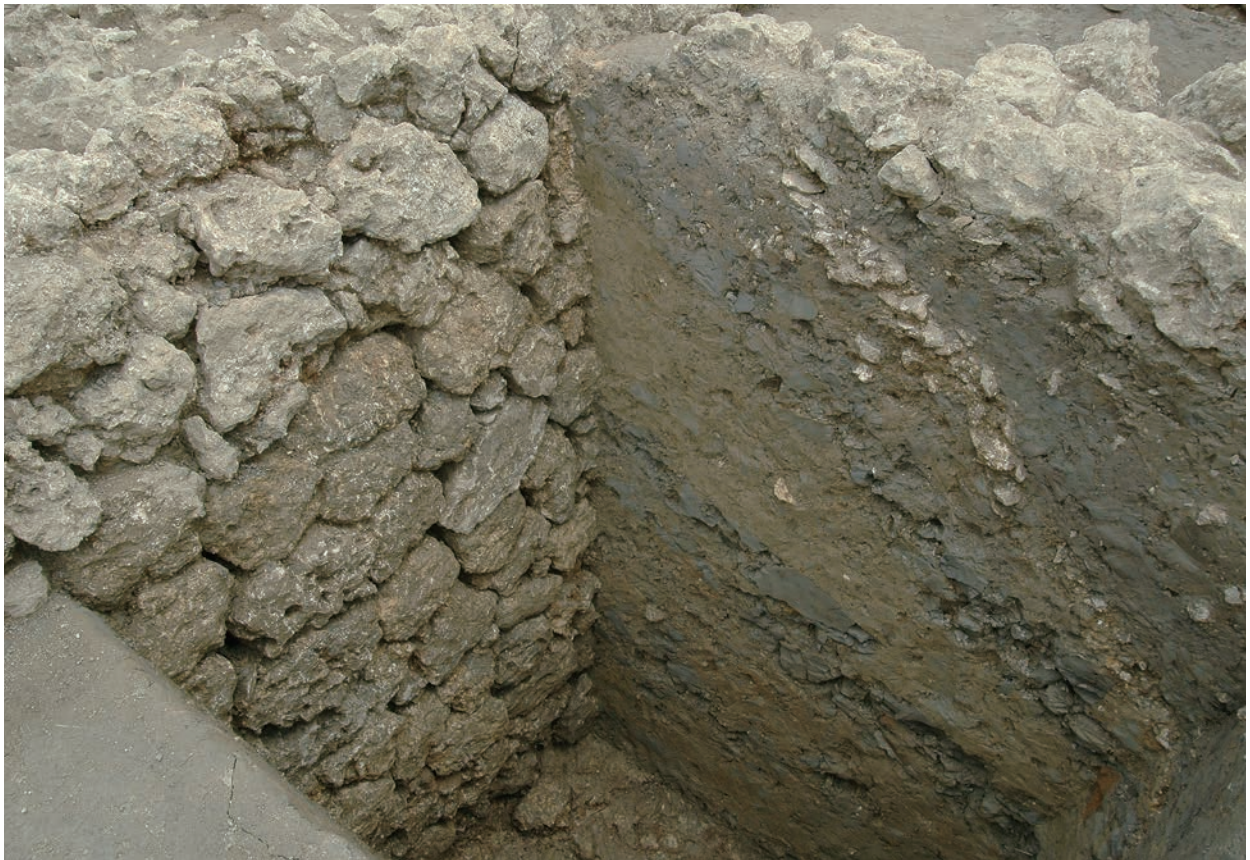
石積1と造成土（トレンチ10内・北から）

三門地区で確認された造成土は、クチャ（泥岩）塊を多く含む土層と粘質の土層が交互に堆積していること、また、東側から西側へ傾斜して堆積しながら地表近くでは徐々に水平となるような調整を行っている状況が確認されました。さらに、出土遺物が少ないという状況から、これらの造成土は時間をかけて堆積したものではなく、短時間のうちに大量の土砂を投入したことが考えられます。なお、造成土からは、15世紀後半～16世紀代に位置づけられる陶磁器類が出土していることから、円覚寺創建時の造成土と考えられます。

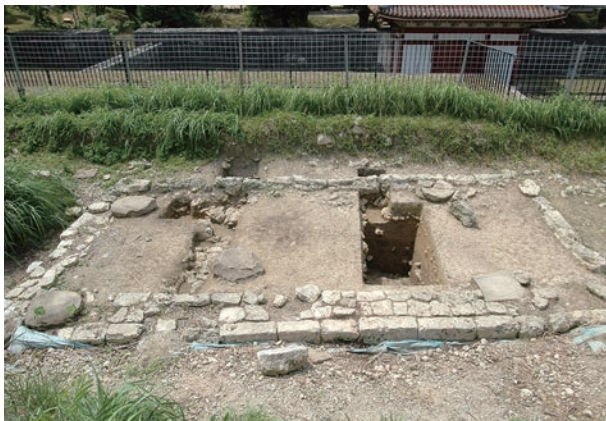
三門南側門廊跡（東から）

三門に付属する左右の門廊のうち、南側の門廊に伴う石畳や石列、埋甕跡などが検出されました。北側については大きく攪乱を受けており、門廊遺構は見つかりませんでした。暗渠と考えられる溝状遺構や埋甕跡が検出されました。この埋甕跡については、防火用の水甕として、かつて三門基壇の南東及び北東隅に設置されていたものが、それぞれ原位置で検出されています。これら2基の埋甕の位置と南側の門廊遺構を手掛かりに、北側の門廊跡についても左右対称であることが推定可能となりました。

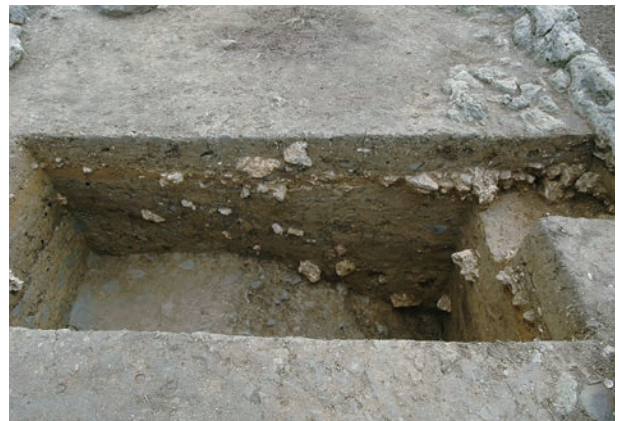
門廊内造成土（トレンチ13内・北から）

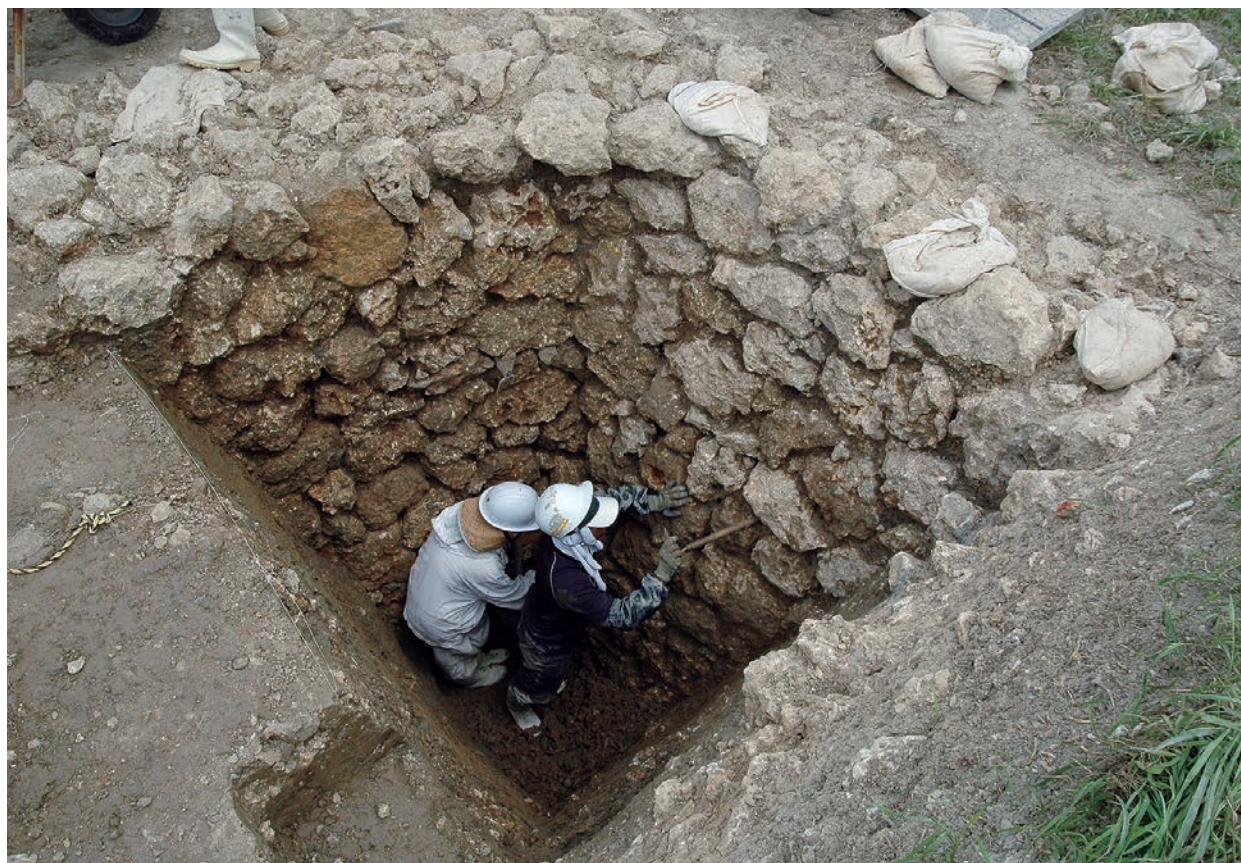
石積1(トレンチ11内・北西から)

造成土を掘り下げると、地中から石積みが7基検出されました（石積1～7）。その中でも最も深い箇所では約3 m高にも及ぶ石積1は相方積みで、三門基壇部から南北方向へS字状に伸びます。このような特徴をもつ石積1は、傾斜地に投入された大量の造成土から発生する東側からの大きな土圧を吸収するために、地中に築いた土留めの石積みと考えられます。特徴的なS字状の形状は、効果的に土圧を吸収するための工夫なのかもしれません。また、石積1を補強するような石積2や、東側からの土圧を二重に吸収するような石積3と石積4もみられます。さらに石積2は土留めの機能とともに、三門の基壇かつ三門石階段を支える機能をあわせもつものと考えられます。そのほか、石積1と石積2の間には土砂を入れずに石灰岩礫を投入しています。これは石積2の裏込め石としての機能に加え、大雨などで境内が冠水しないよう放生池側への排水を意識したものと考えられます。

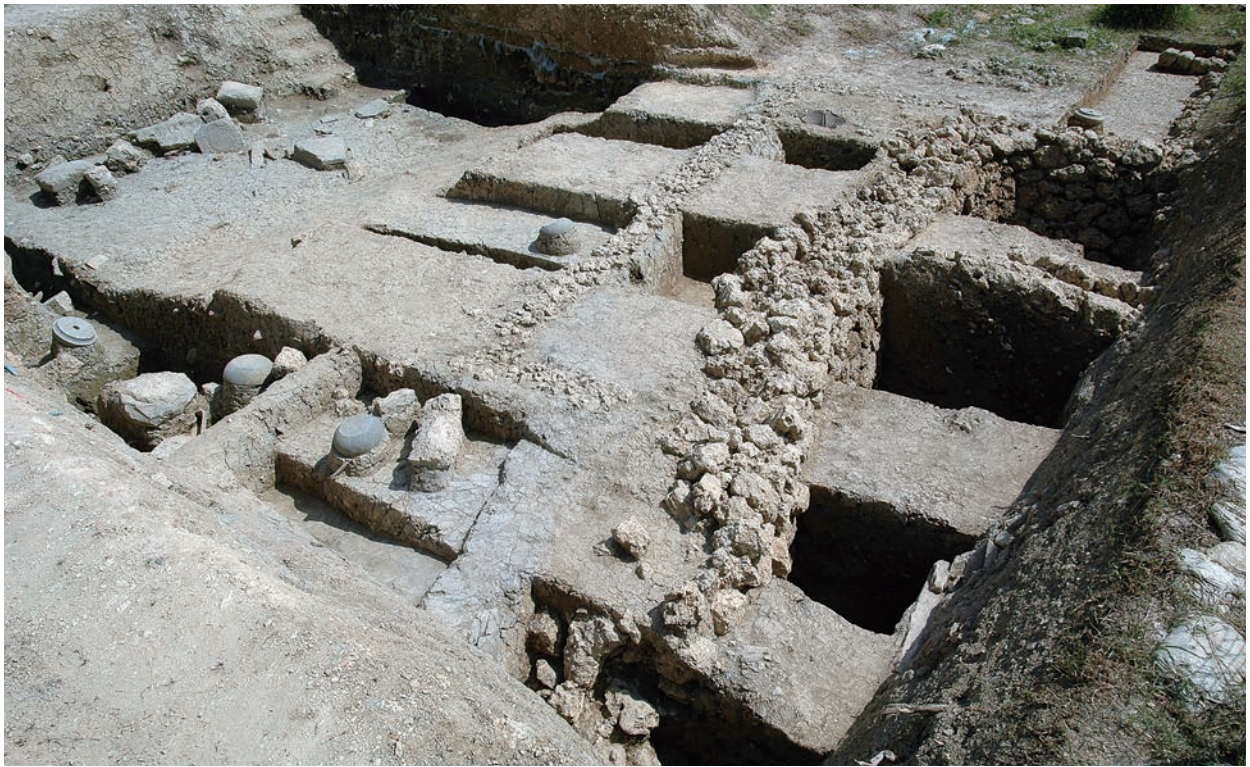
土留め石積み検出状況（北から）

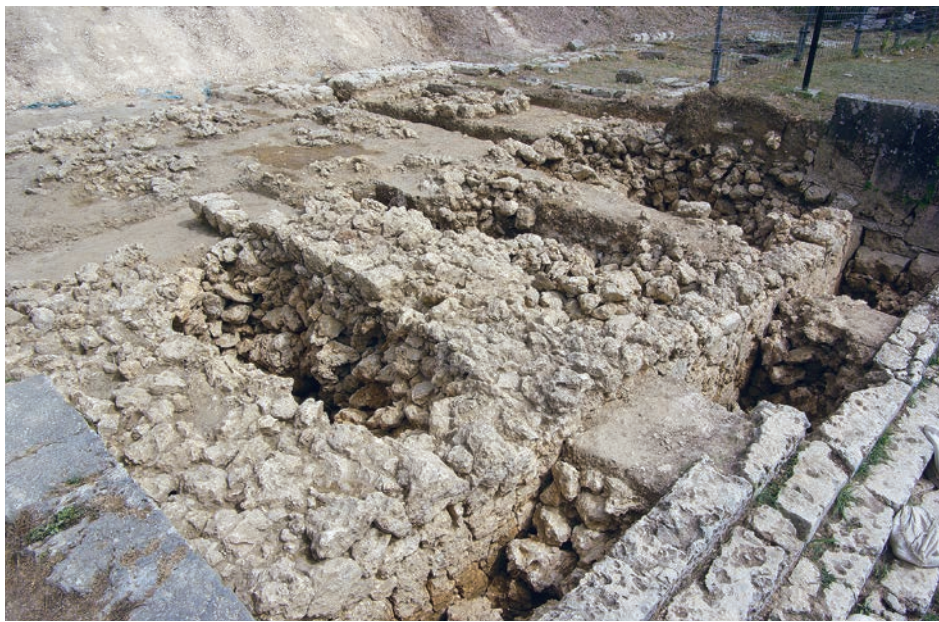
石積2西面（北から）

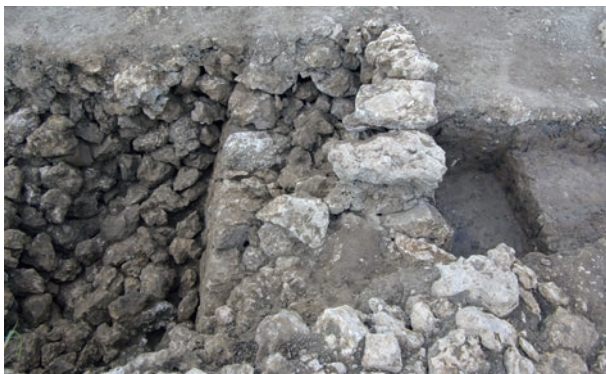
石積1（南から）

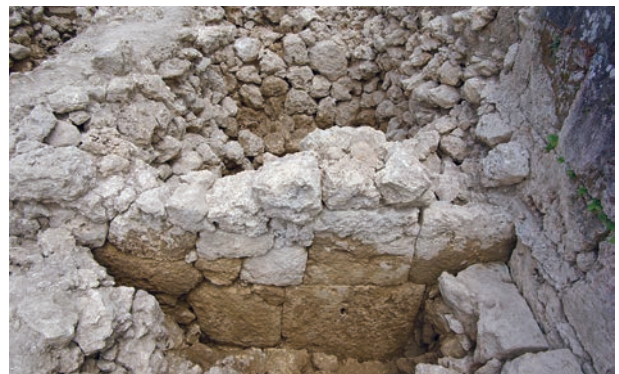
石積1・2西面（西から）

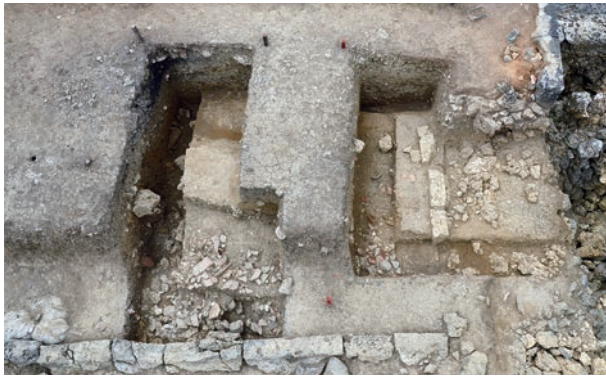
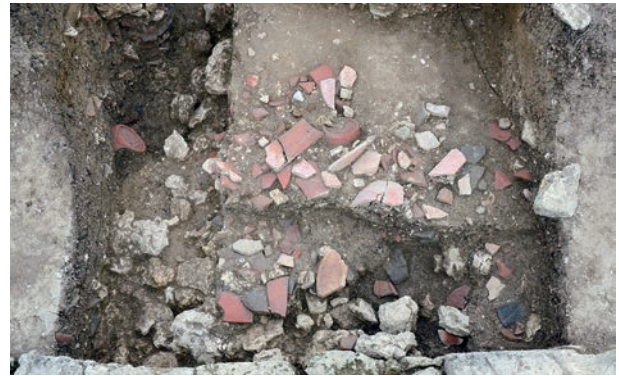
瓦だまり検出状況（東から）

瓦だまり検出状況（トレンチ 31 内・東から）

三門地区の発掘調査では、多くの瓦片がまとまった状態で2基検出されました。三門は瓦葺きであったことから、これらは瓦の葺き替えの際に廃棄されたものや戦災によるものと考えられます。一緒に出土した遺物から、1基は戦後、もう1基は19世紀以降に廃棄されたものと考えられます。なお、三門の改修に関する記録はいずれも近世期のもので、今回検出された瓦片の廃棄時期と異なります。このことから、記録に残らない三門の改修がなされていた可能性も考えられます。

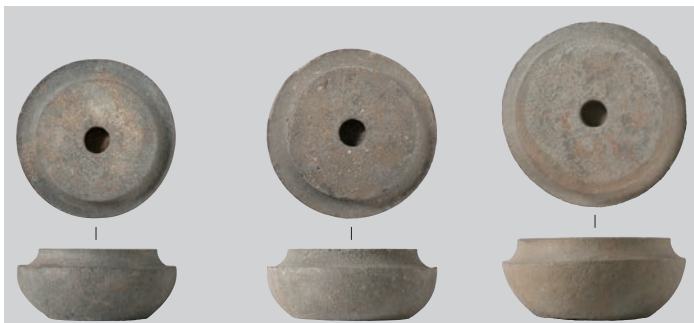
礎盤（輝緑岩製）

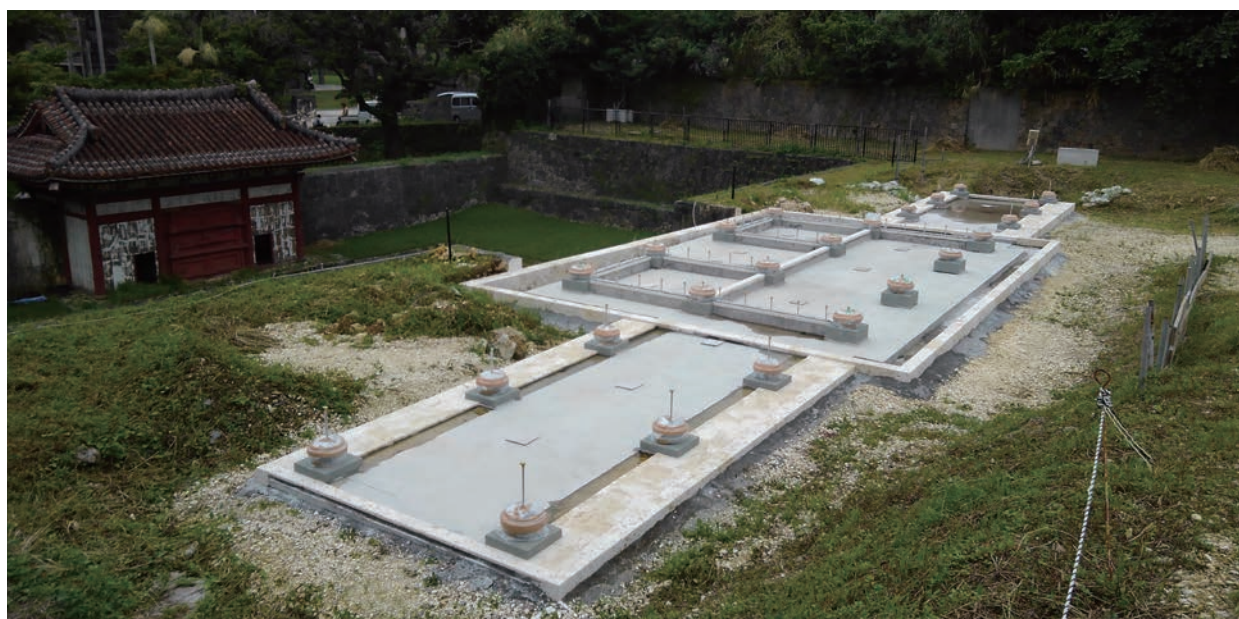
三門基壇コンクリート基礎工実施後（令和3年度）

復帰前に復元された総門は当時の礎石を利用して上に整備が行われていますが、三門に関しては地下遺構の保存を基本とした復元整備をしています。そのため基壇等の遺構の保護と復元する三門の安全を図るため、盛土造成を行う検討をしました。検討の結果、遺構の保護や景観に配慮した必要最小限の嵩上げを行う地盤高とすることとなりました。三門の復元においては41cmの盛土による嵩上げを実施しています。

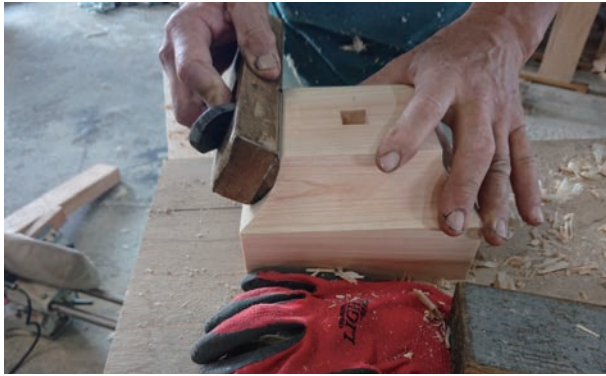
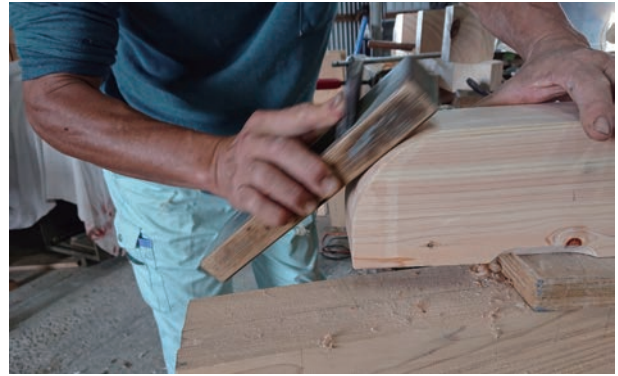
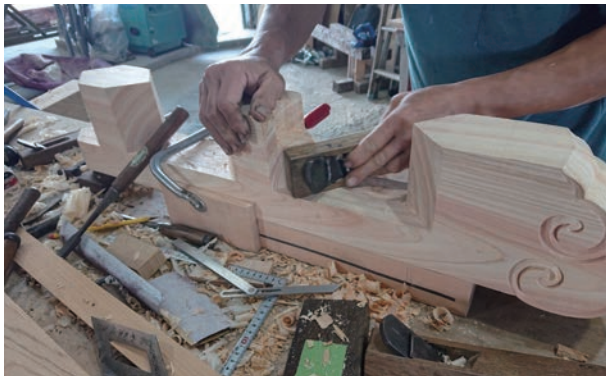
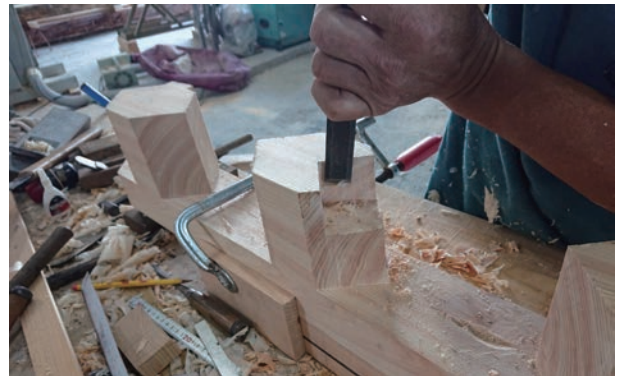
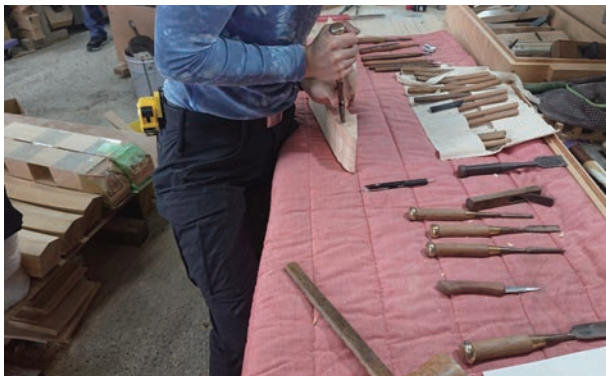
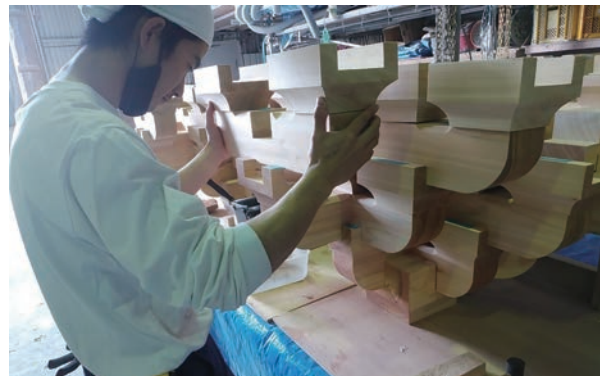
とぎょう
斗 拱 関 連 部 材 の 製 作 状 況

鉋掛 け (卷 斗)

鉋掛 け (肘 木)

鉋掛 け (木 鼻)

鑿 入 れ (木 鼻)

彫 刻 (実 肘 木)

斗 拱 仮 組 み

沖縄戦で焼失した円覚寺の 9 件の建造物の詳細な平面図を記した図面が、戦前・戦後にかけて守礼門の修理や復元などに尽力した元文部省技官の森政三氏^{もりまささぶろう}が残した資料に含まれていることが、2013（平成 25）年までに確認されており、これらの図面は 2014・2015（平成 26・27）年度に沖縄県教育委員会が行った三門復元の基本設計に反映させました。続いて 2016（平成 28）年度は三門周辺の測量を実施し、2016（平成 28）年度末から 2019（令和元）年度まで三門の復元工事に伴う実施設計を行いました。2020（令和 2）年度は、これまでの整備委員会で検討した遺構の保護や石階段の設置を行いました。2021（令和 3）年度は木造の三門復元工事に着手し、基礎部分の工事を実施しました。2022（令和 4）年度は、三門の 32 個所の一階部分の斗^と棋^{ぎょう}の作製と木材の調達を実施しました。2023（令和 5）年度は、三門の 22 個所の二階部分の斗^と棋^{ぎょう}の製作並びに、木鼻^{きばな}、実肘木^{さねひじき}の彫刻を行いました。

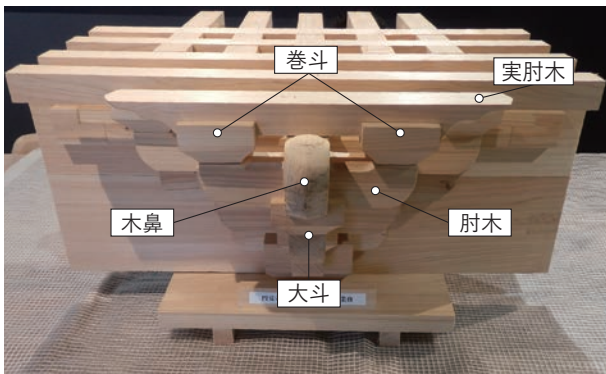
斗 拱 検 討 模 型 写 真 (縮 尺 : 1/2) 正 面

斗 拱 検 討 模 型 写 真 (縮 尺 : 1/2) 側 面

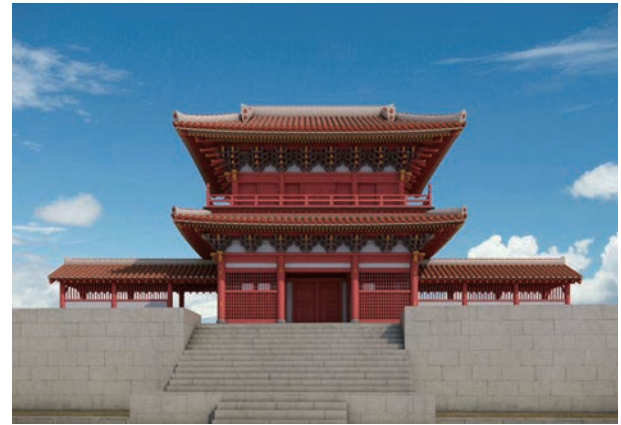
塗装彩色がある円覚寺三門のイメージパース
