埼玉県埋蔵文化財調査事業団報告書 第385集

比企郡川島町

# 富田後遺跡

一般国道468号首都圏中央連絡自動車道新設工事に伴う  
川島地区埋蔵文化財発掘調査報告  
(第1分冊)

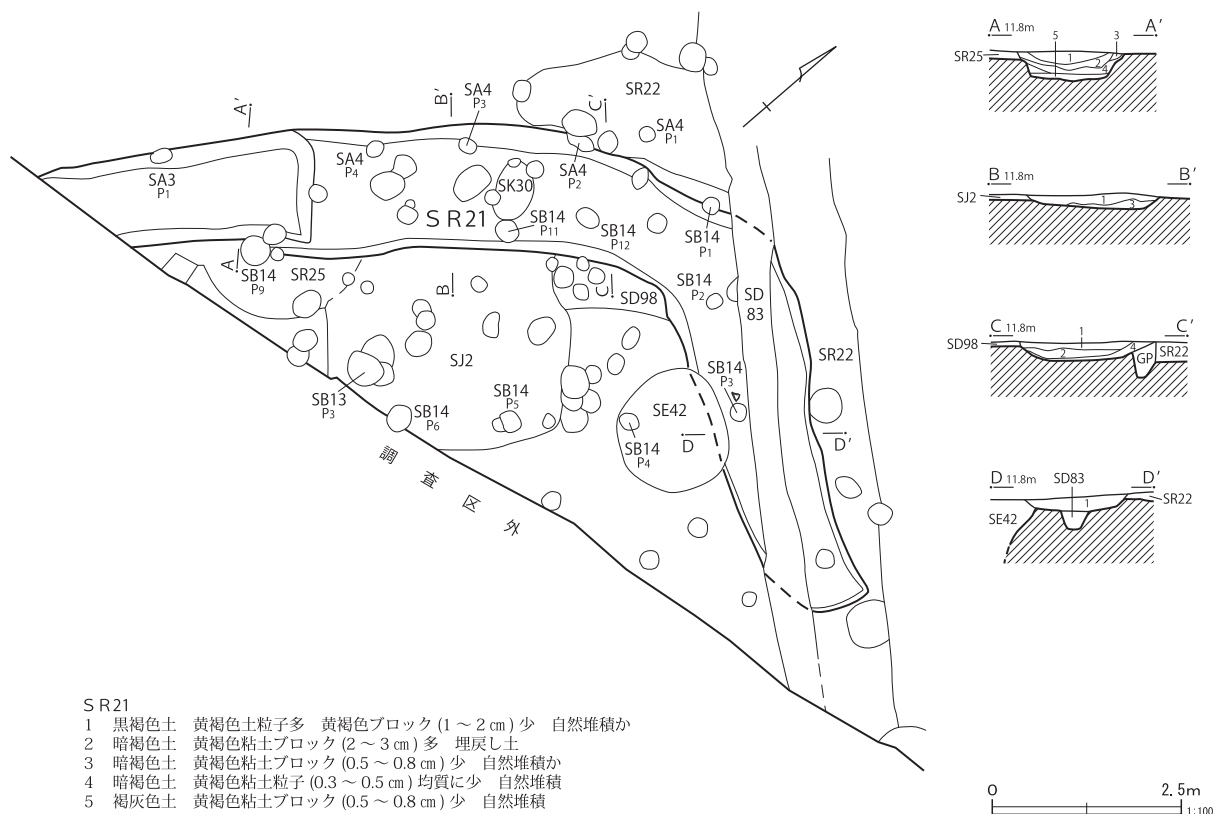
第70図 第21号周溝状遺構

周溝底面は比較的平坦である。壁面の立ち上がりは緩やかで、断面形は皿状である。

- SR21
- 1 黒褐色土 黄褐色土粒子多 黄褐色ブロック(1~2cm)少 自然堆積か
  - 2 暗褐色土 黄褐色粘土ブロック(2~3cm)多 埋戻し土
  - 3 暗褐色土 黄褐色粘土ブロック(0.5~0.8cm)少 自然堆積か
  - 4 暗褐色土 黄褐色粘土粒子(0.3~0.5cm)均質に少 自然堆積
  - 5 褐灰色土 黄褐色粘土ブロック(0.5~0.8cm)少 自然堆積
