特別史跡一乗谷

朝倉氏遺跡発掘調査報告Ⅰ

福井県教育委員会

この報告書は、昭和43年度から昭和47年度にかけて行われた朝倉館跡の発掘調査と環境整備事業の報告をあわせて掲載するものであります。中世城館の研究と保存に聊かでもお役に立ちますれば幸甚に存じます。

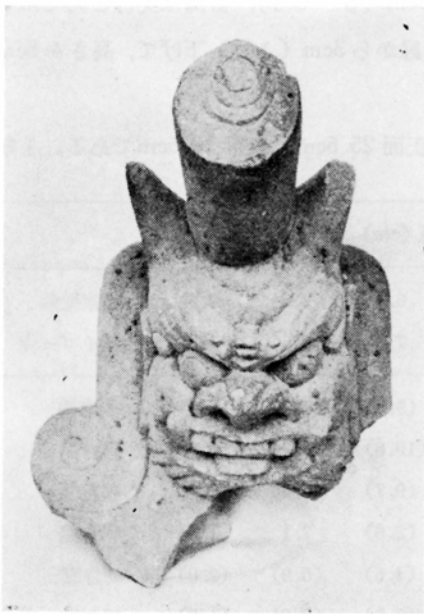
Fig. 33 伝一乗谷城山出土石製鬼板
(三万谷地区蔵)

802 は、棟石の先端部で、鬼面取付のための柵がついている。断面は 801 に近いが、幅は 23cm と復原でき、底面には挟りがつく。この型式のものにも 2 種類あり、鳥舎が鬼面に付く例 (Fig. 33) と、棟石に付く例とがある。本例は前者であろう。この大きさになると、ヒレ部も発達し、駒額もつくようである。材質はいずれも笏谷石である。

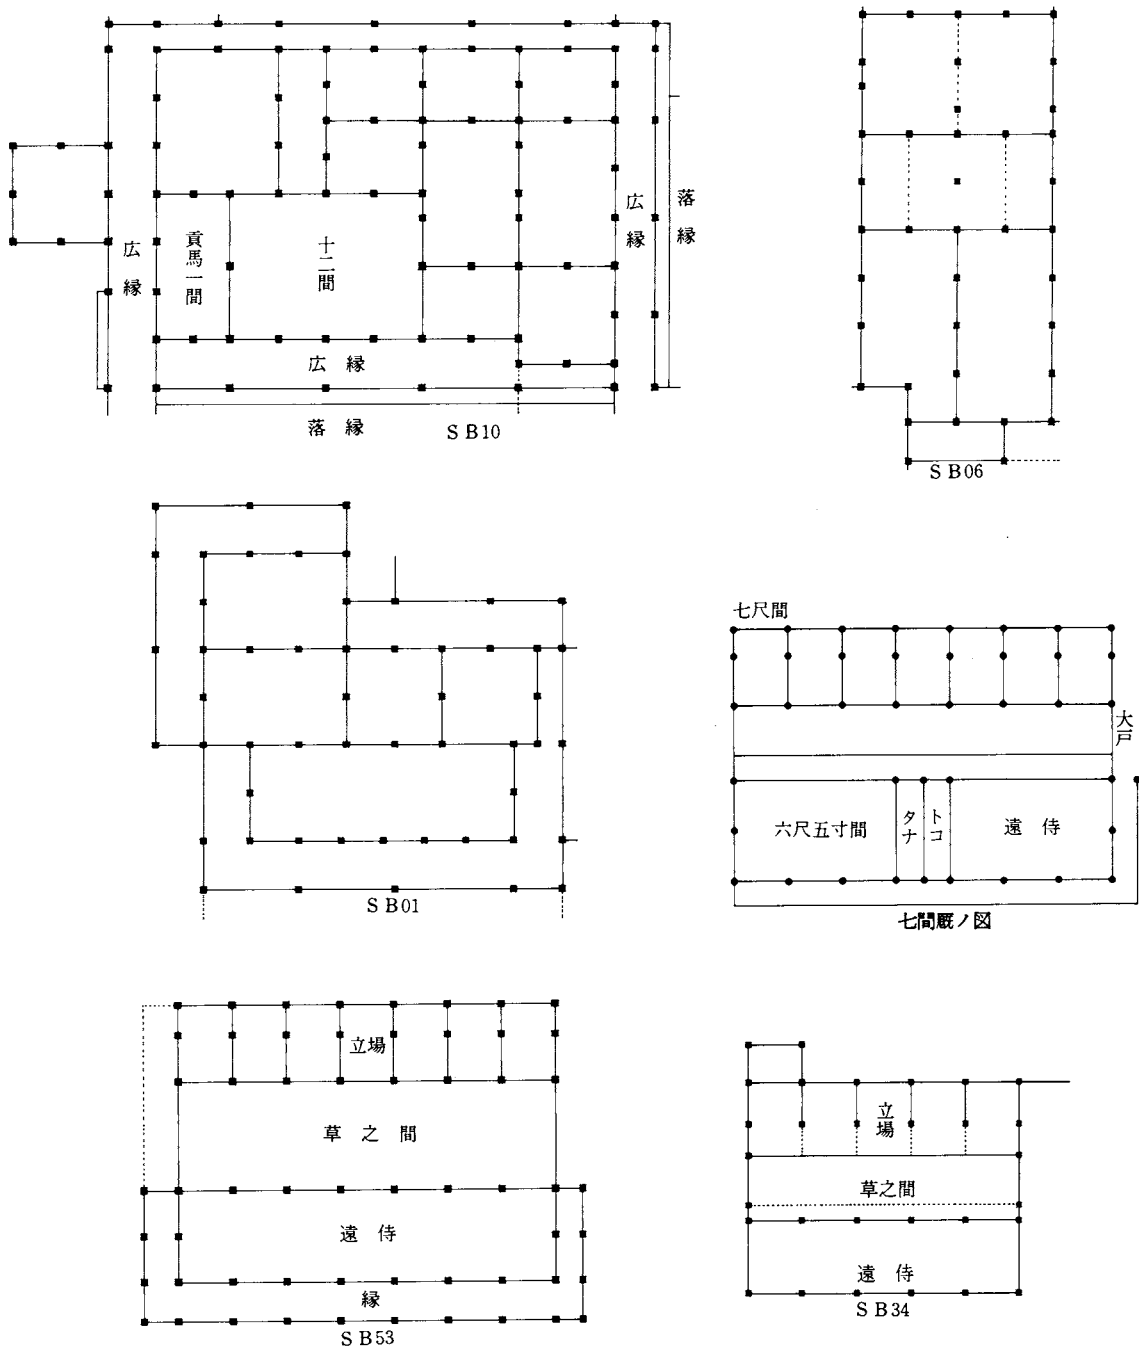
Fig. 35 建物間取復原図 (縮尺 1/300)

模から考えると厩舎であったとするのが妥当であろう。とすると、南が「遠侍」、中の間が「草之間」、北が「立場」ということになろう。すなわち、南に5尺の縁、そして6尺2間が遠侍、中央14尺の間が草の間、北6尺間と4尺間を合わせた10尺分が立場と考えられる。遠侍の東端3尺5寸の張り出しは、縁もしくは床か棚と考えられる。この建物に非常によく似た建物図が『古事類苑』居処部の中に「七間厩ノ図」として示されている。この建物の復原図と合せて図示しておく。

をみれば明らかである。厩には、馬の他に近習や通世者が祇候しており、時には囲碁などが行なわれたのである。また、『厩図屏風』（東京国立博物館蔵）には厩で武士と僧侶が将棋を指しているところが描かれている。館の北外濠の暗渠 SX 86の出口付近からは、多数の将棋の駒が検出されている。この厩は、この暗渠の入口に近い所に位置している。あるいは外濠で発見された駒は、この厩で使われていたものであろうか。

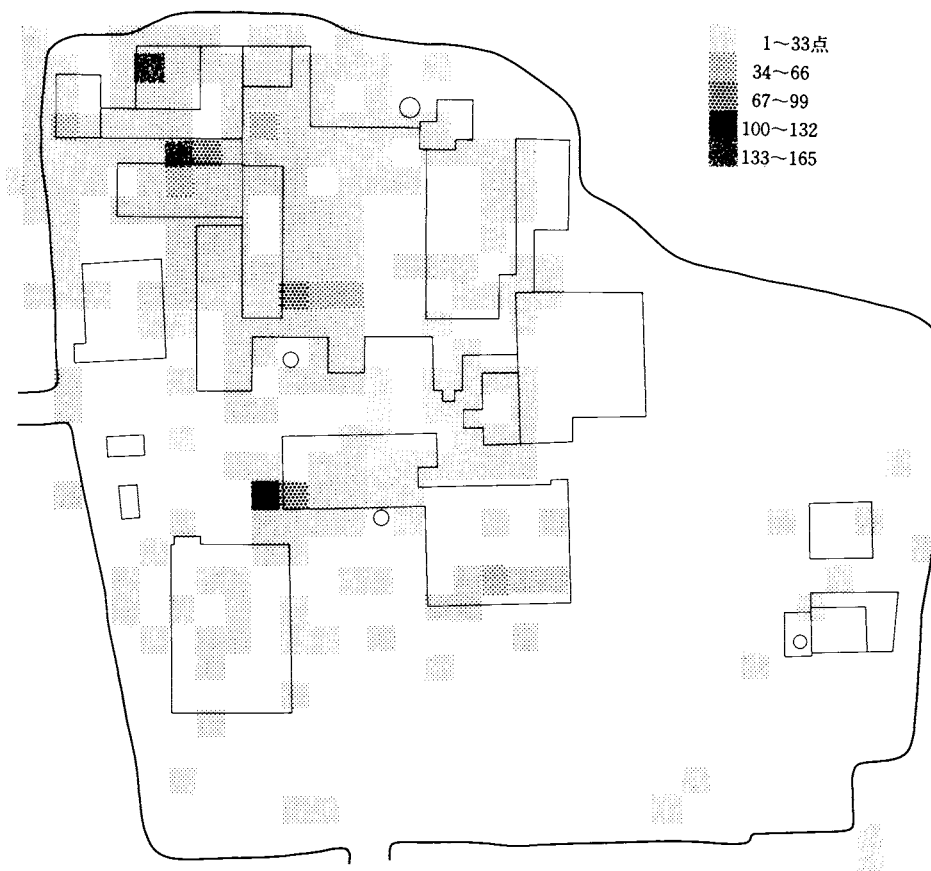
Fig. 37 越前焼のグリッド別破片数

越前焼の破片約2200点についてグリッド別に分布量を示したのが Fig. 37 である。全体の傾向として、館内の南と西寄りにはほとんどなく、遺構の保存状態の良否との深い関係を認めることができる。一方細部をみると、遺構の保存の良い区域においても遺物の分布状態に顕著な粗密があり、SB 41, SC 43から SB 33, SB 10の北西の一画, SB 06の一画に集中する部分が認められ、逆に SB 34, SB 10南半, SB
