特別史跡

一乗谷朝倉氏遺跡 III

昭和46年度
発掘調査
整備事業概報

福井県教育委員会

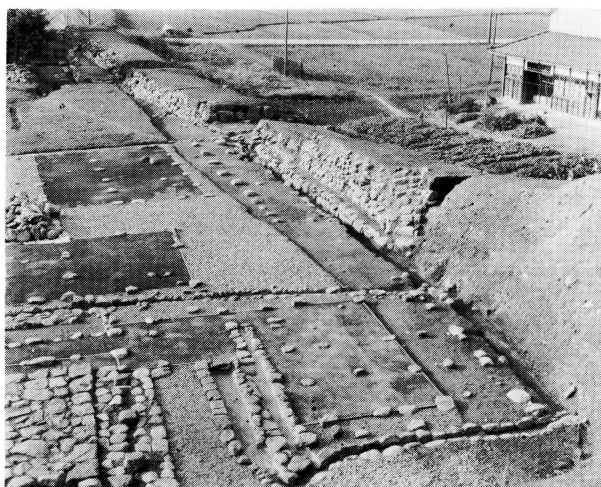
北 面 土 塁 全 景

S A58 北面の土塁で、その幅は上部で1.2~5.6m、基底部分で5.8~8.0m、高さは1.0~4.0m。東の山際から西に向ってなだらかに傾斜し、全長90mを測る。この土塁は、山際でやや北に触れ、西面土塁に対し、先端で開いた形をとる。土塁には、中央に門と、内側に3基の階段が設けられ、内側斜面には河原石積の石垣があるが、山際では地山を削り出したままで、石垣は認められなかった。土塁内側の基底部分は、一直線をなさず、門S B55より西側が南に張り出している。これは館内の建物配置に影響されたものと考えられる。土塁上部では、遺構は検出できなかったが、階段のおさまりからみて、さほどの削平をうけているとは考えられない。

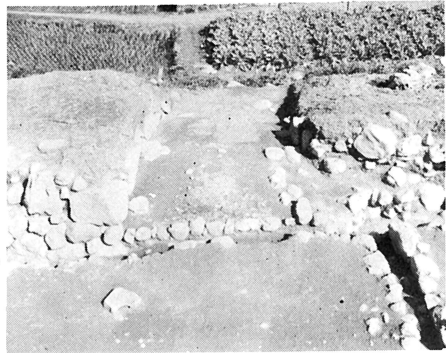
S B 55 門

S B55 S A58のほぼ中央に設けられた門で、間口3.0m、奥行5.5mの規模をもつ。門内には5cm内外の玉砂利が敷きつめられていた。この門は、主殿S B10に至る通路の正面

に位置しており、門の南側にある排水溝の中に凝灰岩の溝蓋らしい板石が落ち込んでいた。

門は、土塁の各辺に一所ずつ設けられており、土塁の外方には濠がめぐっているから、当然橋が懸けられていたであろうが、今回の調査では明らかにすることができなかった。「朝倉始末記」によれば義景館には西ノ門（「朝倉亭御成記」では御門。以下同じ）・北ノ門（裏御門）・中ノ門（中門）の3つの門のあったことがわかる。もしこの館が義景の館であるとするならば、西面土塁にある門は「西ノ門」・「御門」に、北面土塁で検出したS B55は、「北ノ門」・「裏御門」に、南面土塁で検出したS B56は、「中ノ門」・「中門」に各々相当するものと考えられよう。

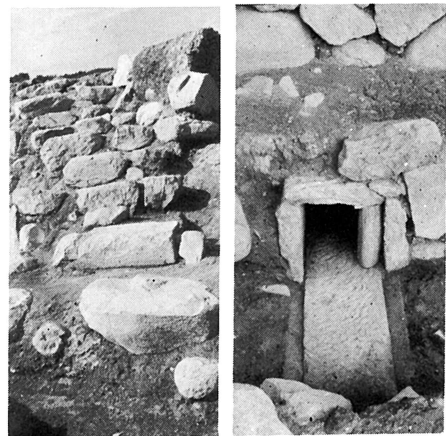
S X 61階段

S X61・62・63 S A58の内側にある3基の階段で、S X61は門より東側で土塁に斜めにとりつき、S X62・63は門の西側にあつて土塁に直角にとりつく。いずれも土塁の内方にとりこまれたもので、羽目や段には土塁石垣と同様な河原石が使用され

ている。S X61は幅1.2m、高さ2.6mで7段分、S X62は幅1.7m、高さ1.1mで4段分、S X63は幅1.5m、高さ1.4mで5段分が残存していた。

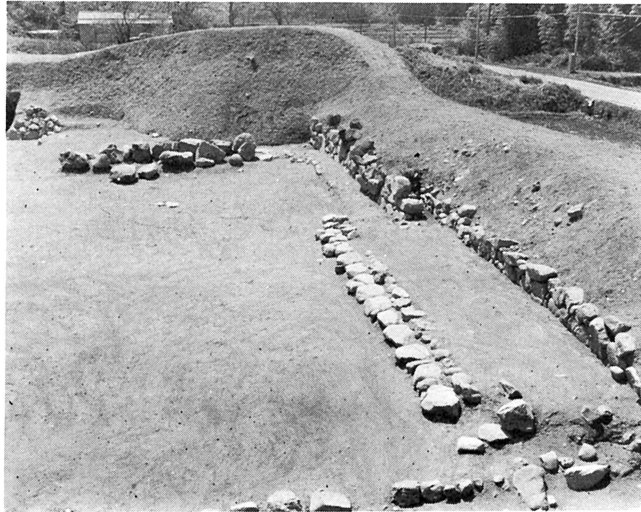
南面土塁と櫓跡

では、石垣が二重になっており、この部分では二次的な修築が行なわれている。なお、土塁南部内側に、長さ8m、幅4mの玉石積のテラス状(S X66)のものが土塁から張り出している。性格は判然としないが、二次的に修築されたもので、南端部石垣の修築と同時期のものであろう。

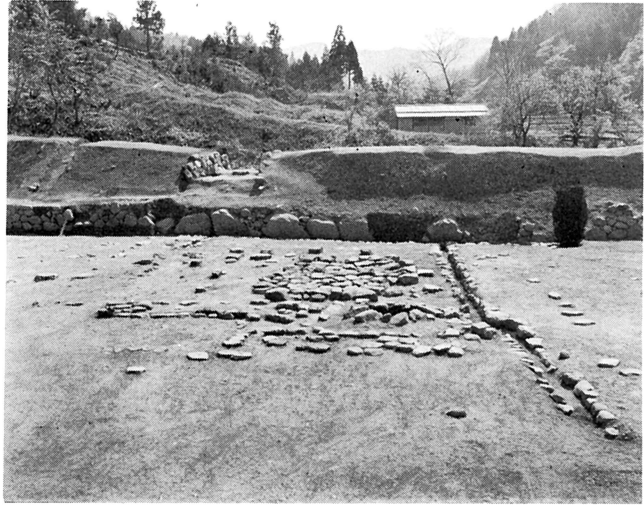
南面土塁

S A 60 南面土塁は、全長70m、上面幅2.0m、基底部幅10.0mで、高さは山際で4.6m、中央部から西方にかけて3.6mとなだらかに傾斜するが、西端部では4.2mと急に高くなる。この土塁の平面形は北面土塁と対称的に山際で南にふれている。

はない。内側斜面には石垣があり、大部分は1.2m前後の巨石を用いているが、東側の山際では、50cm前後の山石を用いている。また中央部付近では、二次的な補修がみられる。

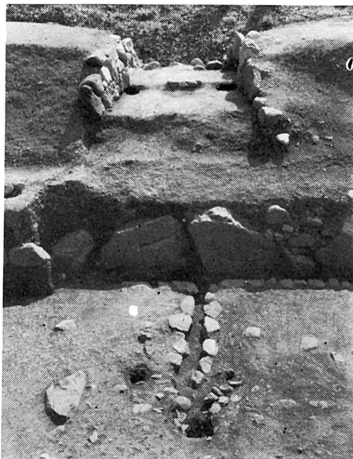
S B 56 門

S B 56 南面土塁のほぼ中央で、土塁基底部から2.0mの高さの所に、間口2.4m、奥行4.0mの門がある。柱が礎石付でなく掘立柱である点が注目される。この門は、館内より2.0mも高い位置にあるので、館内から門に登る何らかの施設があったはずであるが、明確なものは検出できなかった。ただ、門の正面で土塁から北へ4.0m離れた地点に10×15cmの角柱の柱穴らしきものが1.2mをへだてて東西に2個並んで検出された。あるいは、木製の階段が設けられたのかもしれない。

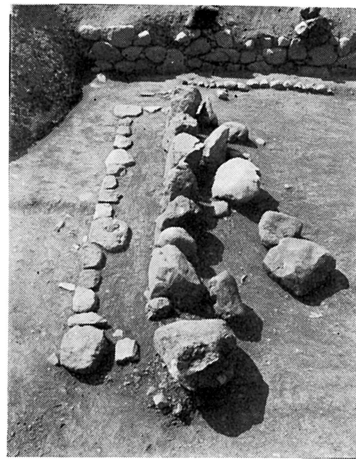
S B 57 櫓と S X 67

た。土塁上面には、何の遺構も検出できなかったが、土塁入隅内方に、東西6.0 m(3間)×南北5.3 m(2間)の礎石列があるので、桁の一方を土塁上端で受ける構造の櫓があったのではないかと考えられる。

S B57の北側礎石列の北に併行して、1 m前後の石を2列並べたS X67がある。外側に面をそろえており、櫓に関連したものと考えられるが性格は判然としない。

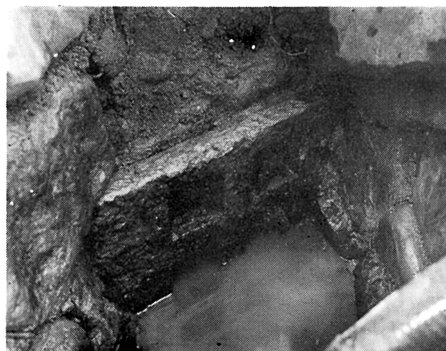
S X 88 暗 渠

なお、この土塁東端部では、前の調査で検出された湯殿跡庭園に登る階段付近から山際に沿って南流する溝の延長部と凝灰岩板石で箱組にした暗渠S X88を検出した。この暗渠の入口の石は、凝灰岩板石を“田の字”型にくり抜いた精巧なものである。

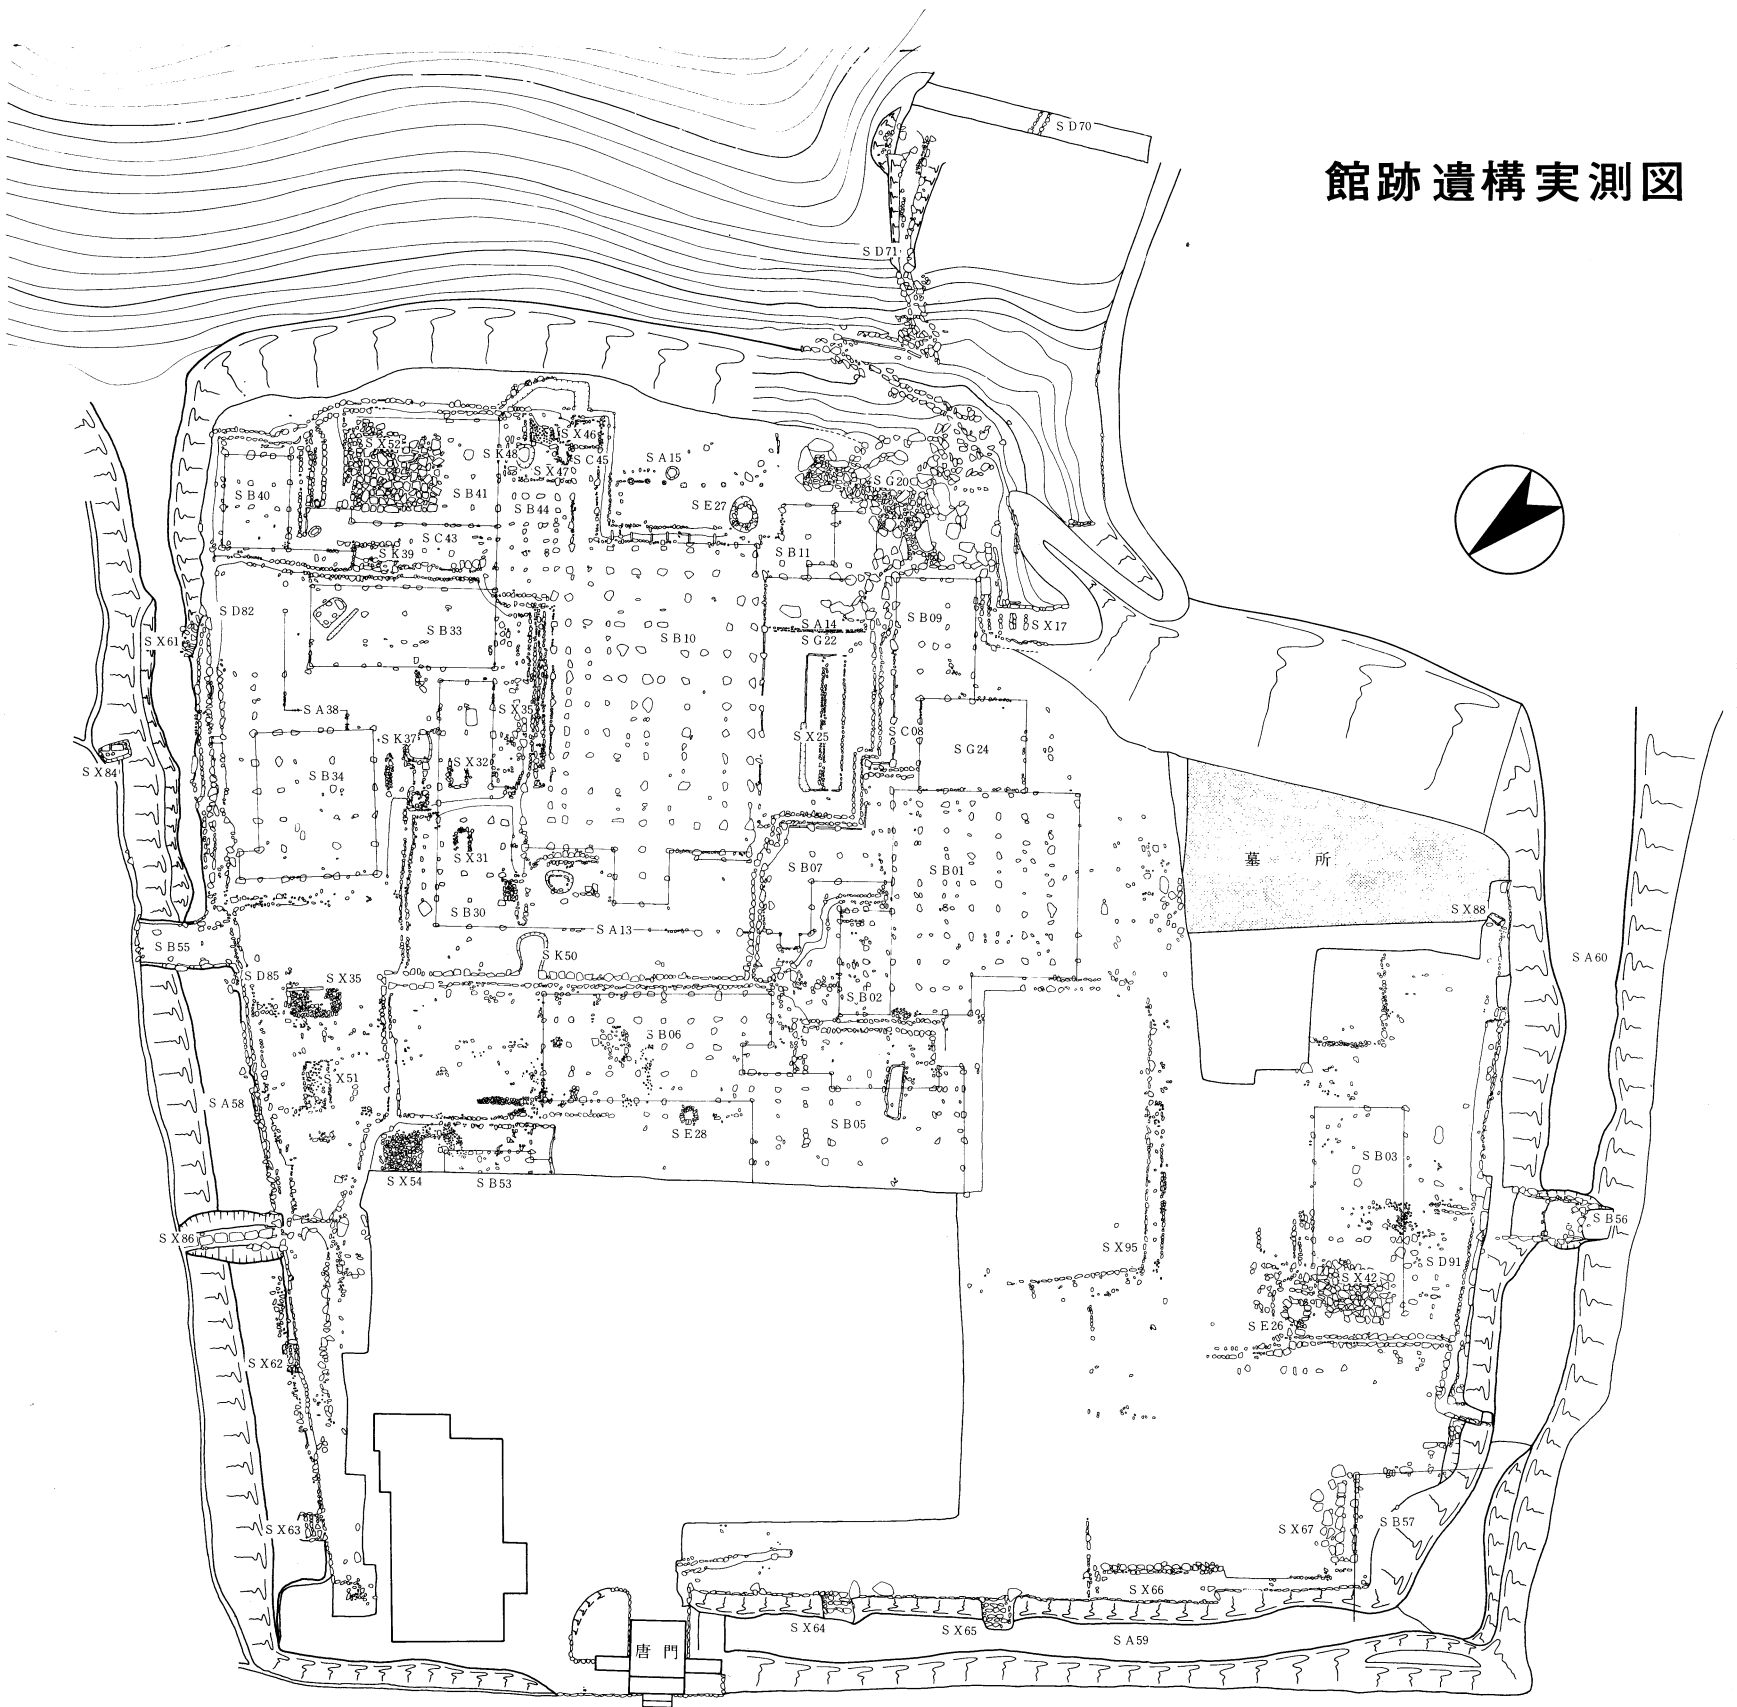
館跡遺構実測図

昭和46年度の発掘調査は、館をとりかこむ三方の土塁に重点をおいて実施した。その結果、土塁、門、排水溝、暗渠など土塁周辺部の状況を明らかにすることができた。これで館跡内の調査は、北西隅部1400㎡と東南隅の松雲院墓所1200㎡を残すのみとなり、館のほぼ8割を終えたことになる。検出した主な遺構は、土塁3、門2、櫓1、階段5、溝3、暗渠2、通路1などである。なお、方位はこれまでの報告と同様に正面を西、山側を東としてのべる。

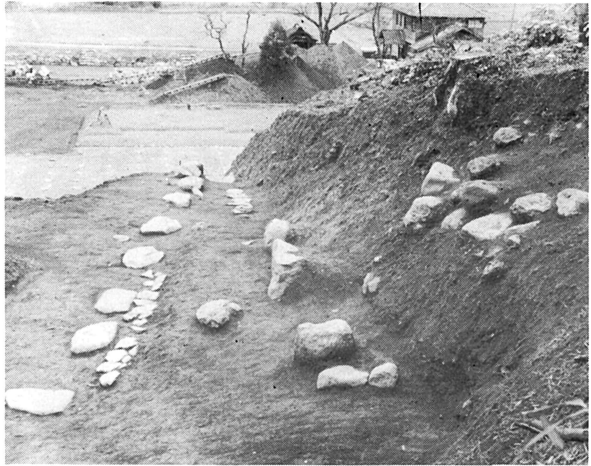
S D71つづら折れ溝 山上平坦部

S D71 前年度に検出した池S G20に注ぐつづら折れの溝で、今回は山上の平坦部で長さ8mほど検出したが、遺存状況が悪く、その先は不明であった。なお、環境整備事業施行中、S D71の東方にある溜め池の堤防の下2mの地点で幅30cmの玉石組みの南北溝S D70を一部検出したが、調査面積が小さいために、性格を明らかにはしえなかった。

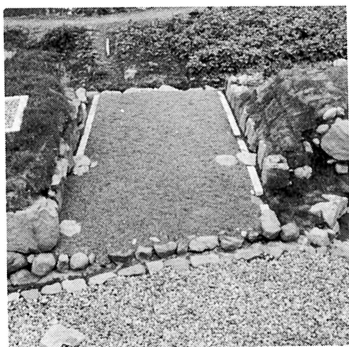
門

北石垣のほぼ中央にある門は、排水を考慮して、遺構の小石敷の上に三和土でべープし、その上に径10cm内外の小石を敷きつめ、さらに化粧砂利を敷いた。

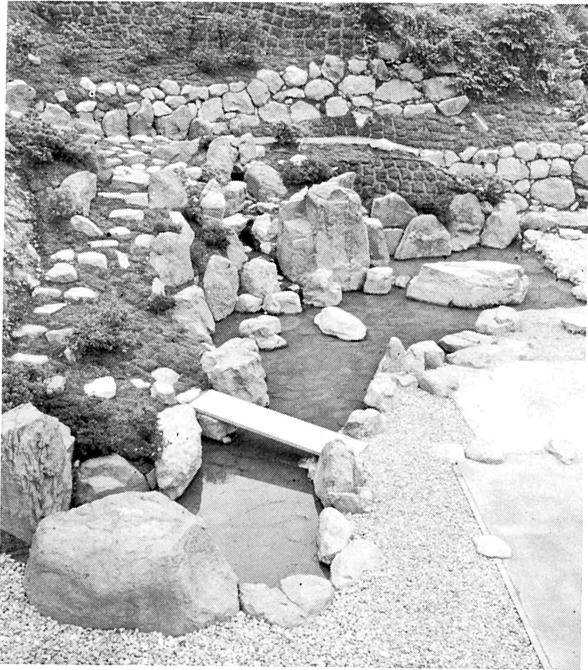
庭園全景

庭園修復工事 庭園の修復は、上部の貯水池より発するつづら折れの水路および園路、石垣、池護岸石組、滝石組の修復など多岐にわたるが、全般的に修復工事が過度にならぬよう、とくに留意して行なった。以下に工事の概略を記す。

池護岸 護岸石組のうち土圧で前面へ倒れている石8個を、その掘り方にあわせて起こし、また欠失する部分を、移動して旧位置の不明な石2個で補った。池底については径30cmほどの天端の平な石を敷きつめてあり（一部欠失しているが）、その遺存状況が良かったので補修は一切行わなかった。

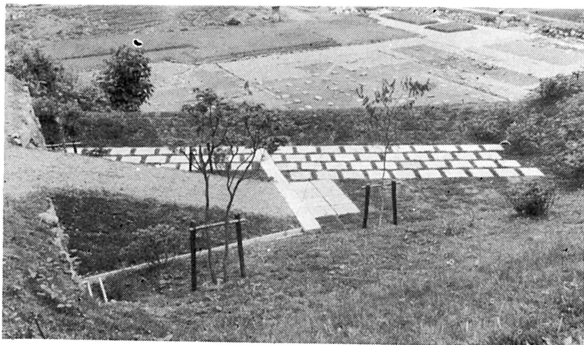
展望・休養広場

②展望所造成工 貯水池下方の台地を、展望と休養を目的とした小広場として整備した。湯殿跡庭園に上る通路より下る砂利道の園路を設け、台地は花崗岩敷石とした。また台地の西端に法面の崩壊の防御と安全性を考慮して、シガラを組み盛土して、高さ50cm位の土塁を築いた。修景として喬木(クス・サクラ・カシ等)

灌木（ツツジ・サツキ・ハギ）を植え、張芝をした。
