特別史跡

一乗谷朝倉氏遺跡Ⅳ

発掘調査

整備事業概報

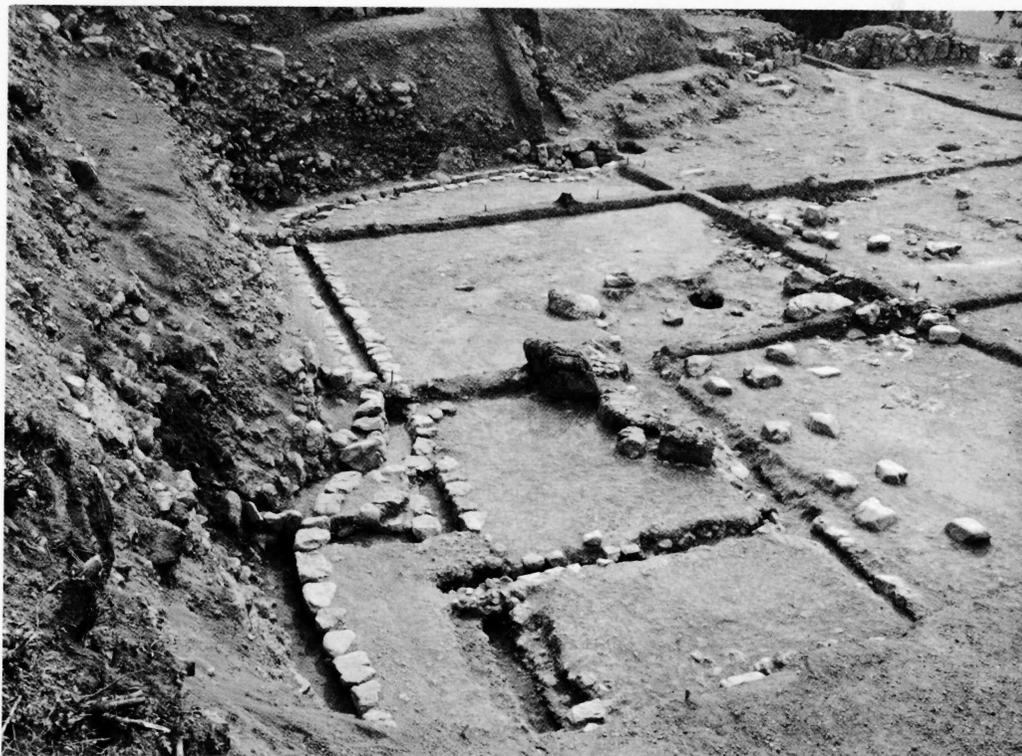
中の御殿跡発掘全景(東北から)

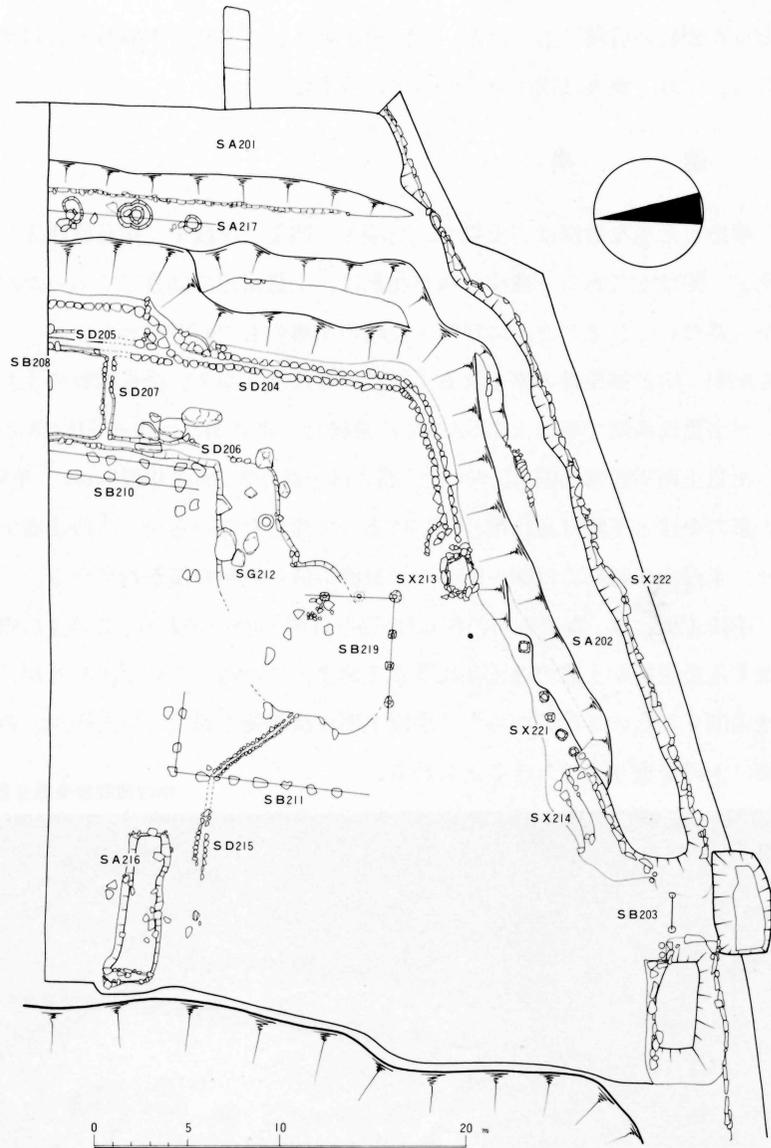
中の御殿跡遺構実測図

検出した主な遺構は、土塁2、空濠1、門1、階段1、礎石建物3、石組溝5、石組水溜1、池1、障壁1である。遺構の残存状況は、土塁周辺では良好であったが、平坦地では後世の削平が甚だしく、そのために規模・性格の不明のものが多かった。

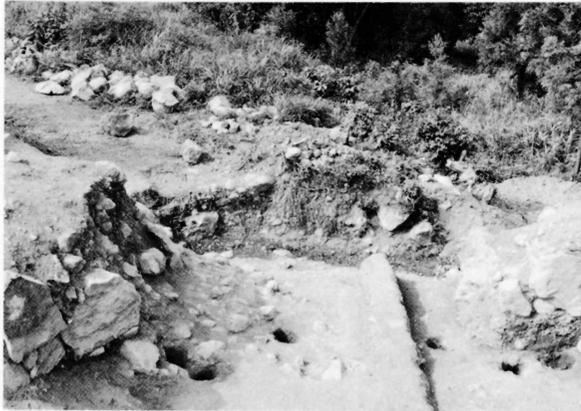
南 門(北から)

SB203 SA202の西端近くに作られた門で、土塁外方の道路に開いている。主柱が掘立柱の棟門で、間口は1.85mである。土塁内側には、1m×1.2mの切りかきがあり、ここに控柱の掘立柱穴がある。西の主柱穴底部から銅銭が3枚出土した。

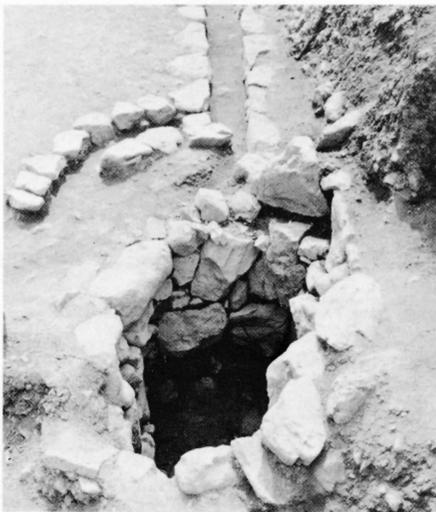
石組水溜(西から)

S X 213 SD204の末端に設けられた石組の施設で、東西1.8m・南北1.2mの楕円形に近い形をなし、深さは1.5mである。水溜施設であろう。

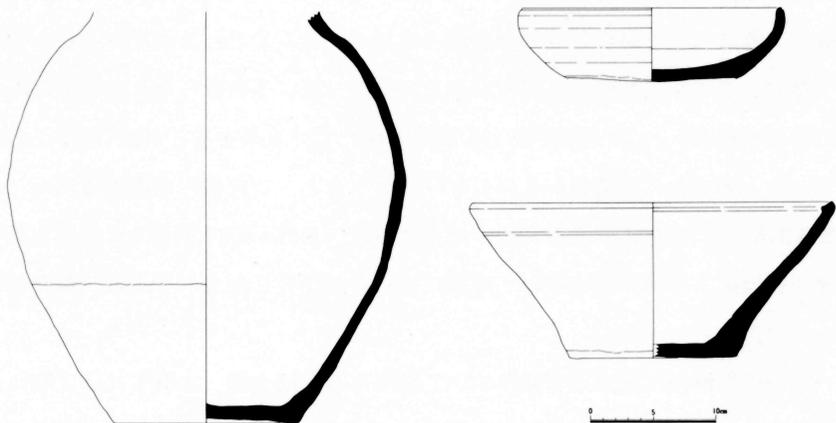
越 前 陶 器

陶器では、擂鉢、片口鉢、甕、壺、おろし皿等があり、大部分が越前窯の製品である。中に瀬戸窯、あるいは美濃窯の製品と考えられる、見込みに菊の印花をもつ皿類もある。下図左・右下は、池への石組溝(SD 206)の東縁の庭石の周辺より出土した壺と鉢で、越前窯の製品である。壺は頸部を欠失し、残高32.7cm、胴径31.7cm。焼きは甘く、焼きしめも弱い。鉢は、焼き歪みがあるが、

口径28.7cm、高さ12.3cmで焼成もよく赤く焼きしまっている。

右図右上は、空濠内出土の浅鉢で、越前窯の製品である。赤褐色に堅く焼きしめられている。

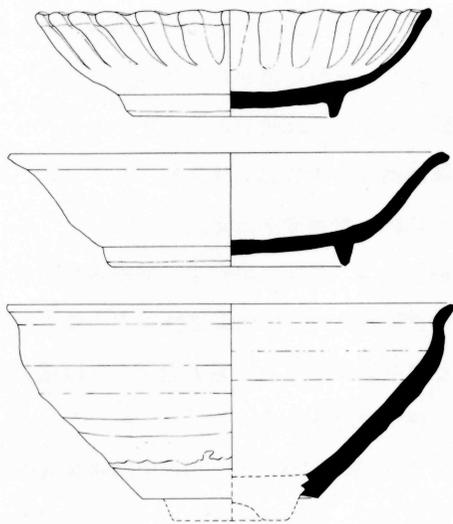
陶磁器 (1/2)

磁器には、菊弁鑄ぎの碗または鉢、平鉢、皿、菊花皿等があり、特に建物SB211付近から青磁、白磁の菊花皿、皿の破片が多く出土した。上図上は、その1例で、口径11cm、高さ3cm。28弁の白磁の菊花皿である。高台内に「天下太平」の釉裏銘がある。同じ銘をも

つ菊花皿が数個体認められ、青磁の場合には、高台内のみが白磁釉で、釉裏銘をもつ。上図中も同じ地点から出土した白磁皿で、口径12.2cm、高さ3cm、釉の発色が悪く器面が荒れ、黄ばんでいる。これら磁器類は中国明代のものであろう。

茶器では、天目茶碗が最も多く、ほとんどが瀬戸製品と考えられるが、一部美濃製のものである可能性もある。上図下は、その中でも大ぶりのもので、口径12.4cm、高台を欠き残る高さは5.5cm。胴部にはろくろ目が残る。釉は鉛色に発色し、釉末端は釉溜もなく、平らである。露胎部には渋釉がつけてある。

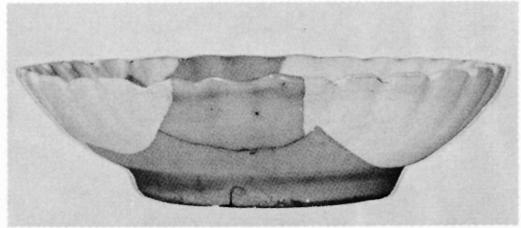
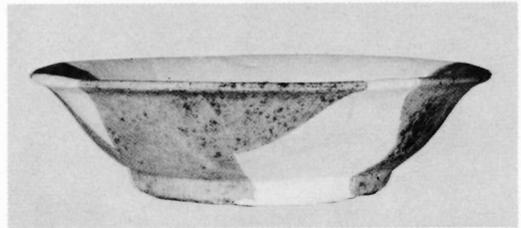
白磁皿

土師質小壺

その他石組溝SD207付近の整地層より出土した土師質の蓋付小壺(下図左)がある。壺は口径2.7cm、胴下部に4cmの最大径、高さ3.3cmのキンチャク形である。蓋の口径は外径5cmであ

る。この壺の中には「唐国通宝」2枚、「至大通宝」「太平通宝」の4枚の銅銭が納められており、正位に置かれた状態で出土した。地鎮に関連した遺物であろうか。

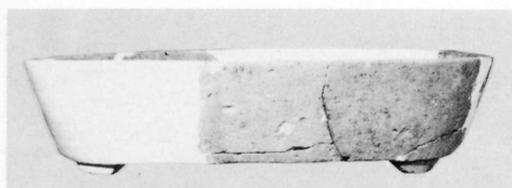
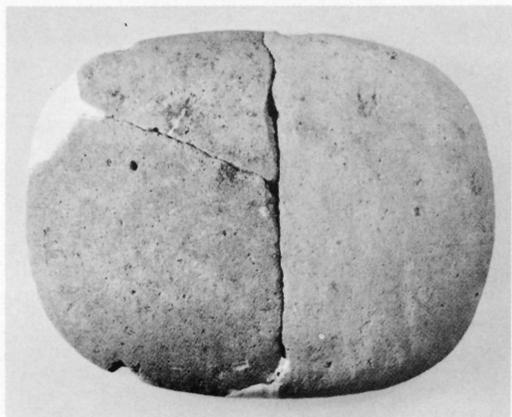
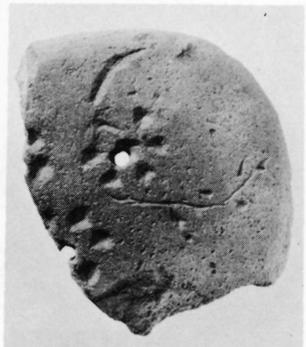
金属・石製品

鉄鏝は、東側土塁(SA 201)中段木炭層内出土のもので、身の幅3.2cm、身の長さ2.7cm、全長8.1cm、重量14g。平根形式のものである。

壺金も東側土塁中段木炭層内よりの出土で、鉄製、鍛造である。厚さ0.6cmの鉄板を折り合わせて、軸受け部を作っている。全長10.4cm、幅2.2cm、軸受け部径1.7~1.9cm。側面には打ち込まれていた際の本質が付着している。

火炉及びその蓋は数個体分認められる。写真右下は比較的小さめの火炉の蓋の半欠品である。表面はゆるい凸面、6弁の花とその葉、枝が彫られている。裏面はノミ痕を残し凹面で、蓋受けが作られている。

盤(写真上)は、48cm×34cmの楕円形で、高さは11cm、深さは9.4cm。削り出しによる半円形の4足が付く。内面はノミ痕をほとんど残さず、ていねいに整形されている。

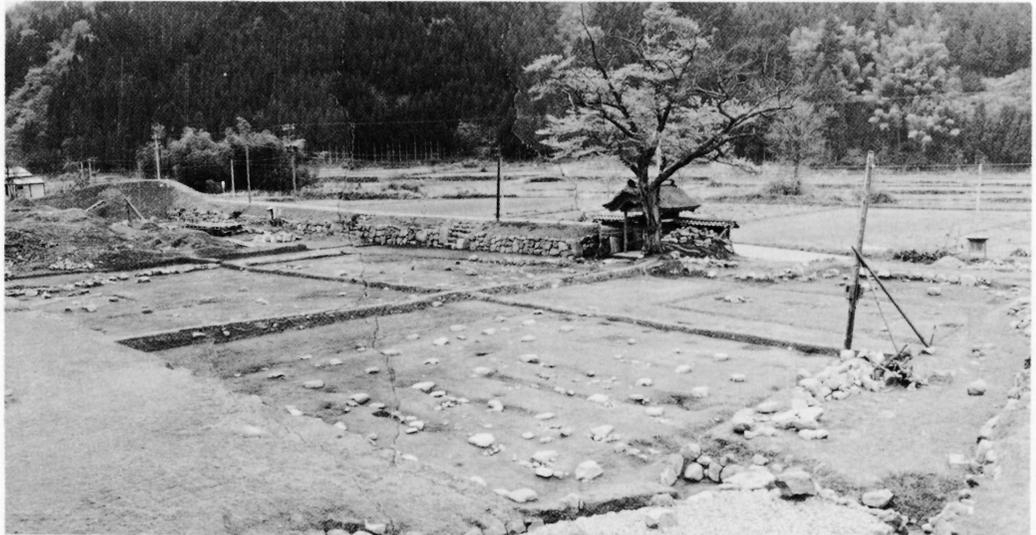
第5次調査全景(東北から)

今回の調査で検出した主な遺構は、礎石建物3、土塁1、溝2、土坑2などである。なお、南面土塁の西方部に設けられていた暗渠SX107について、前回の調査では入口部のみであり、今回全体を調査したので併せて報告しておく。

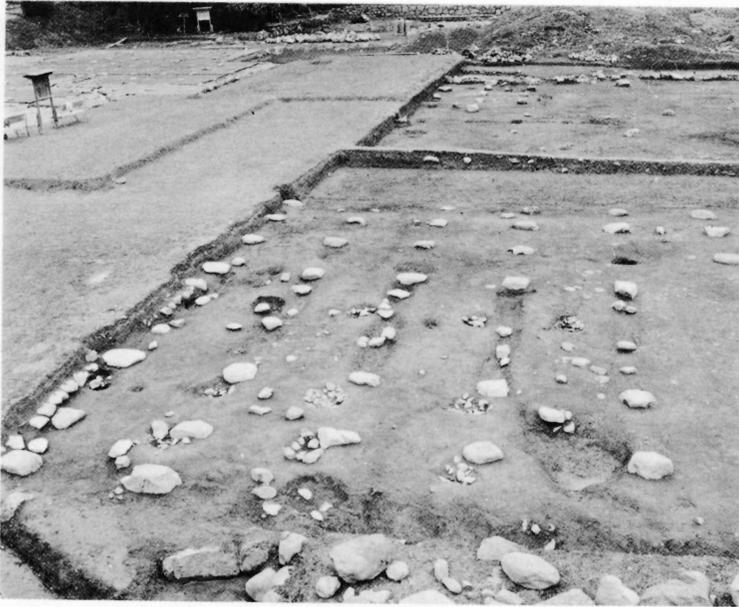
SB53 建物(北から)

S B 53 唐門をくぐって、15mほど進んだ左側に位置する東西棟である。昭和44年度の調査で、東端部がわずかに検出されていたのが、今回全規模を明らかにすることができた。今回の調査で、柱間寸法や内部構造をある程度明らかにすることができたのは、この建物のみであった。

建物の規模は、東西17.7m・南北12.5mで、館内では主殿と考えたS B 10について大きなものである。柱間数でいえば、東西9間・南北7間を数える。柱間寸法は、6尺8寸2分(2.07m)を単位としたらしく、東西方向の間は、両端の間(いずれも4尺)を除いた他は6尺8寸2分等間であり、南北方向の間は、南から5尺・6尺2寸・6尺2寸・6尺8寸2分・6尺8寸2分・6尺2寸・4尺となっている。

この建物内の北寄りに設けられた東西6間・南北2間の十二間の床束は、南北方向に掘られた布掘溝に据えられており、これは他の建物に例のないものである。

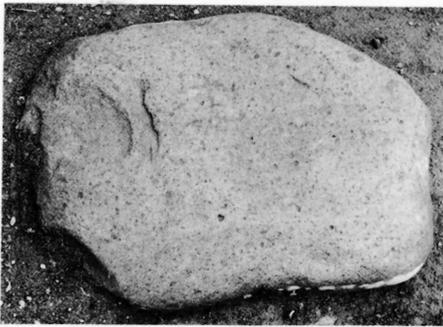
番付のある礎石

建物の礎石は、西部や北端のものは殆んど抜き去られていたが、残存していた礎石上面には、柱位置設定のためと考えられる13.8cm角の「田」型の刻線が10ヶ所と、14~15cm角の柱据付痕跡が6ヶ所発見された。また、礎石に、墨書番付が残っているのを2ヶ所で検出した。これも館内で初めてのことである。墨書は、南から数えて第4列目の柱通りで、東から第2番目と第

4番目の礎石上面に、「十五」、「十七」とあり、これからすると南第2列東第2番目から出発する時香番付であり、庇を除いた身舎の礎石にのみ付されたものらしい。

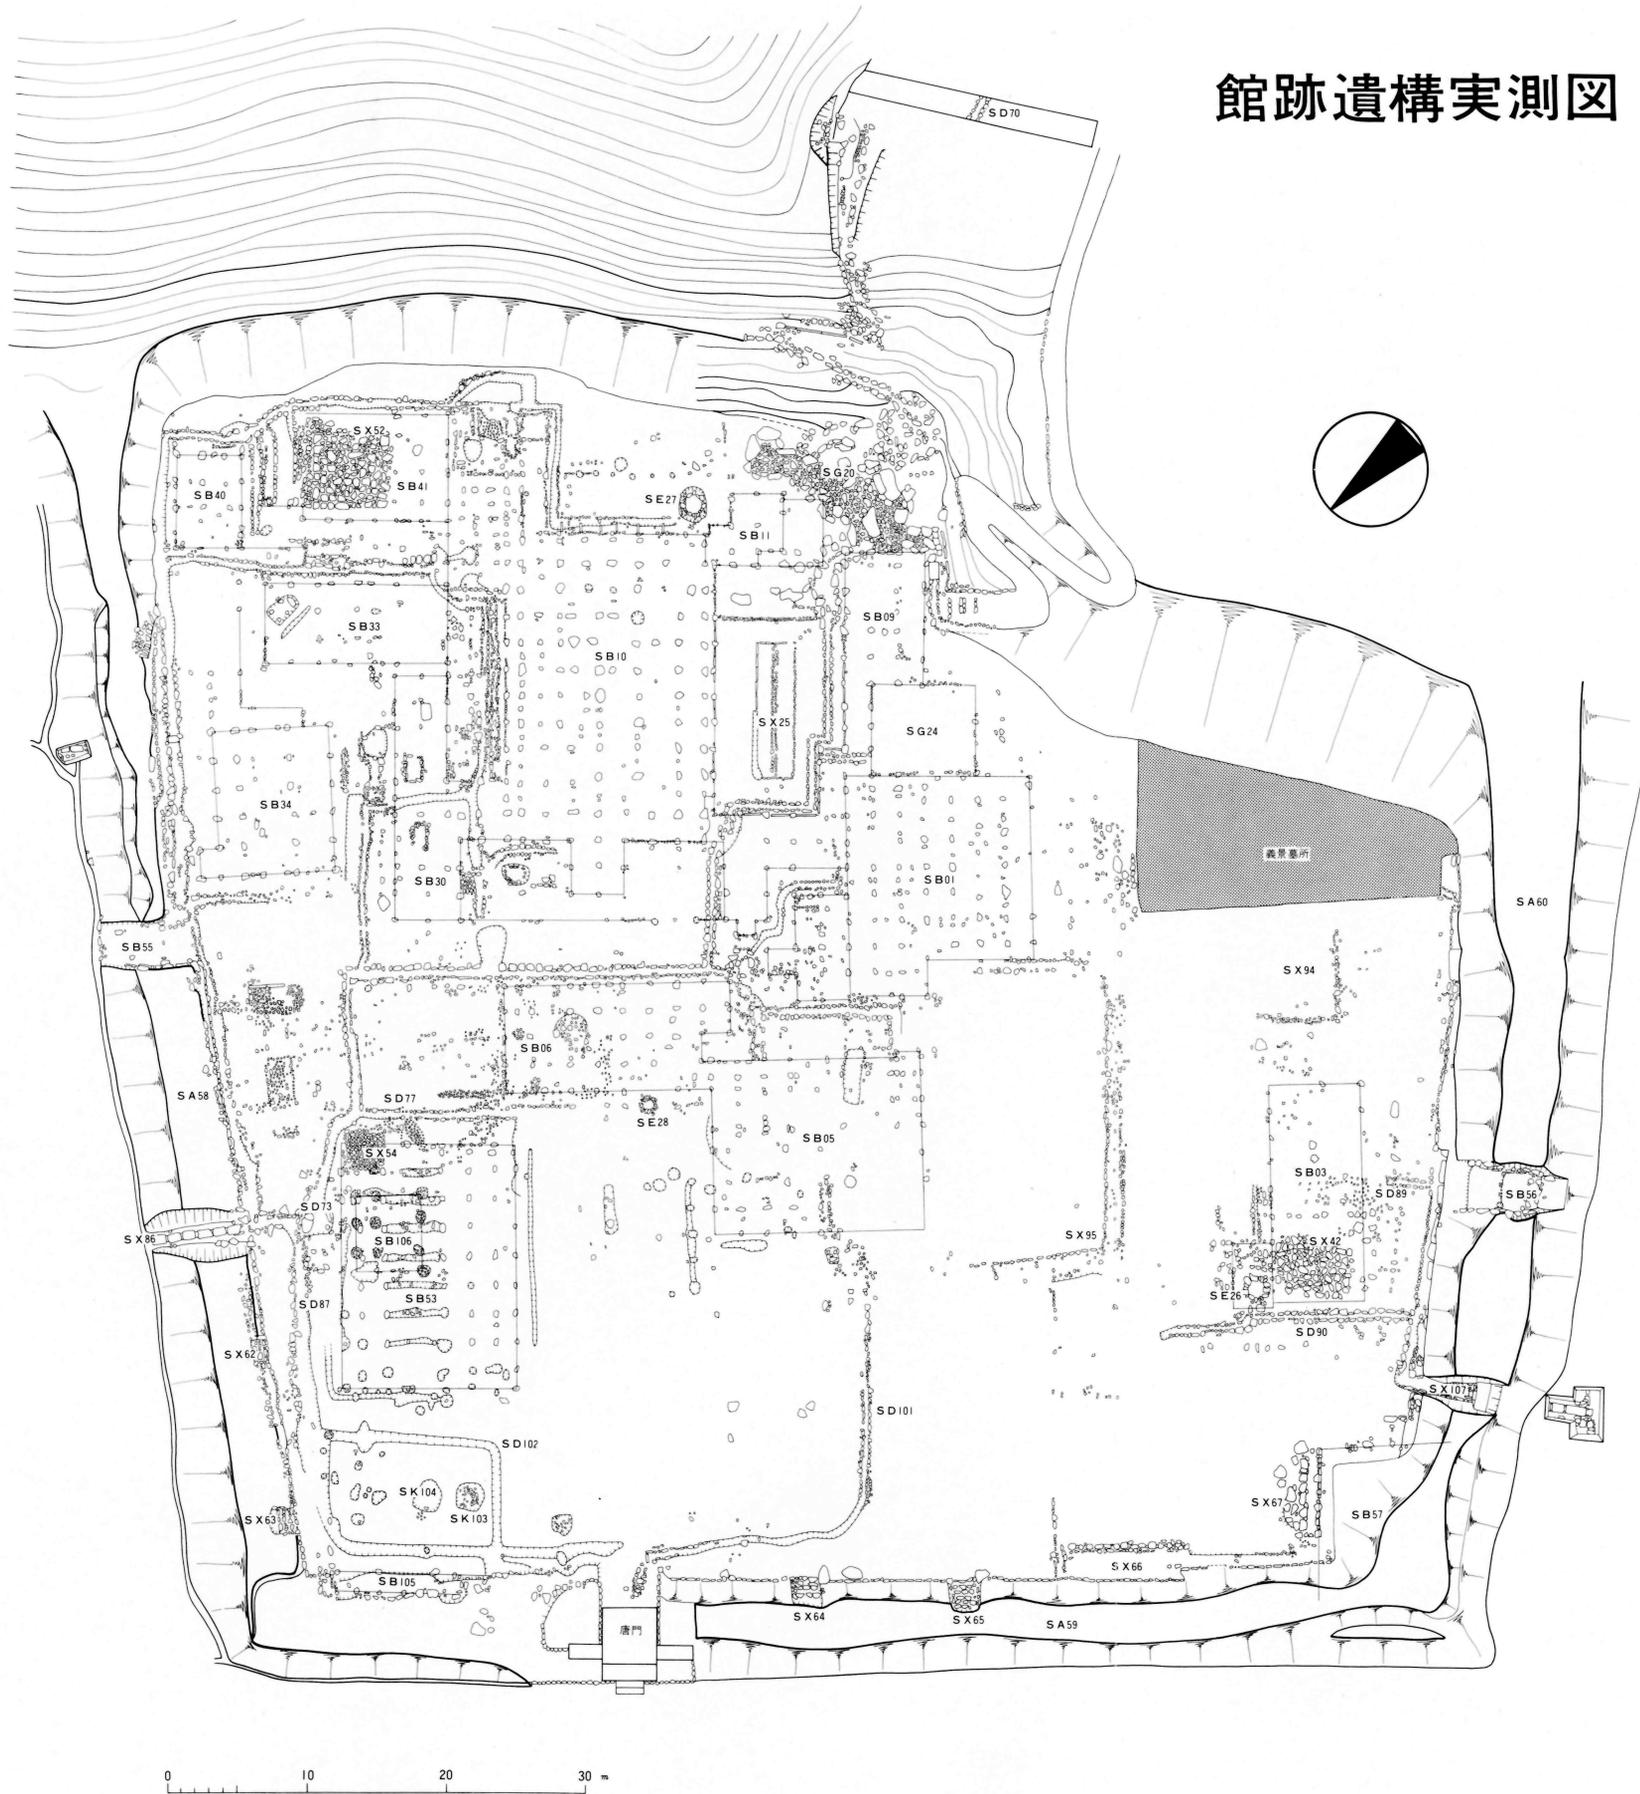
館跡遺構実測図

今回検出した遺構は、SB53を除いては、いずれも残存状況がよくなく、性格の不明なものが多い。ただ、SB53については、これまでの調査結果と照合してみると、この建物がSB05・06と同時に造営されたものであり、建物群としてのまとまりを認めることができる。それは、3棟とも建物の方位が同一であり（柱間寸法も同じらしい）、正門である西門の正面にSB06を置き、その左右に対称的にSB05とSB53を配している（SB05の北側柱列とSB53の南側柱列は、西門中軸線からほぼ等距離にある）ことから明らかであろう。

この3棟を一つの群としてみると、その性格をある程度推測することができる。この建物群が正門の正面に位置すること、各建物の規模が大きいこと（SB06の南北長をこれまで16.1mとしていたが26mとした方がよく、館内で最も長い建物となる）から、かなり重要なものと考えることができる。さらに、この群の造営期が前期であることを考え合せると、後期に主殿SB10などが造営されるまでの間、この一群の中に公式行事に使用された主殿的性格の建物があったとみることができよう。

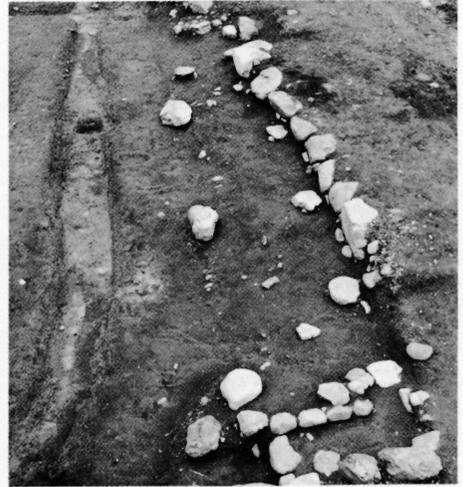
西面土塁基底部（北から）

SA59 西面土塁のうち、未調査のまま残されていた唐門以北の部分を今回調査した。この部分は、旧一乗出張所建設のさい、徹底的に破壊されており、土塁基底部のみがわずかに残存していたにすぎず、内側石垣の最下端部を、9m分しか検出できなかった。

この土塁内側には、幅1.5mの武者走があり、それから1.5m内に入ったところに素掘りの溝SD87が土塁に沿って流れている。なお、この武者走を後に東方に拡張してその上に廊状の建物SB105が建てられたらしいが、その規模や性格についてはよくわからない。

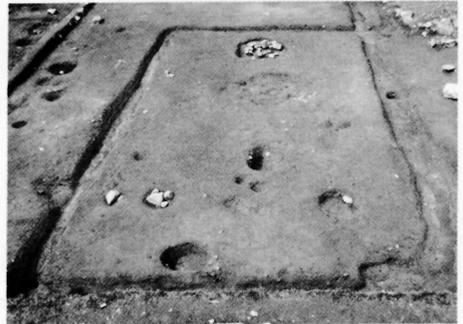
溝にかこまれた土壇

S K103・104 SB53の西方で、SD87が館内西北隅で曲る部分と、南流して西に直角に折れ曲る素掘り溝SD102によって限られる南北18m・東西8mの長方形の区画があり、その中に径2m・深さ40cmの土壇SK103・104がある。検出面から見てSB53と同時期のものであるが、性格については不明である。

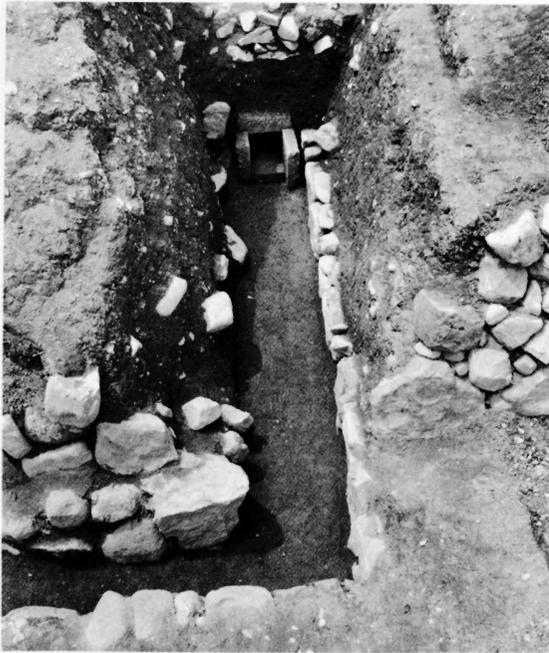
南面土壘暗渠入口(北から)

S X 107 館の南を限る土塁SA60の西方部に設けられた暗渠で、SD91から南外濠へ通じている。凝灰岩切石で箱型に組んだ暗渠で、全長9.2mある。ただ、この切石組は土塁内側裾より5m中に入りこんだところから始まっており、ここから土塁内側裾までは玉石組の溝となっている。発掘範囲が限られていたため、この暗渠が本来は土塁内側裾まで延びていたのか、あるいは土塁自体がこの部分までしかなかったのかについては、明らかにすることができなかった。

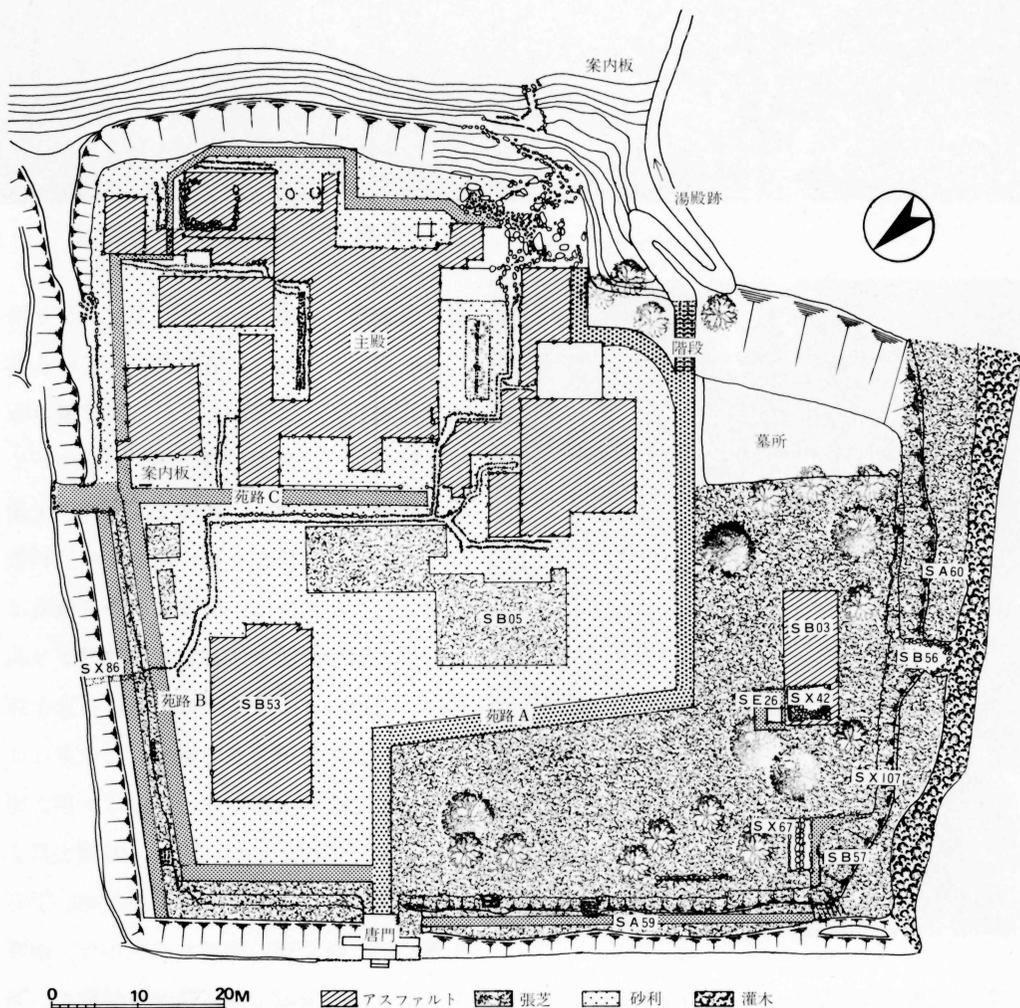
整 備 実 施 設 計 図

昭和47年度の整備工事は諏訪館から南陽寺に通ずる苑路の造成工と、館の南・西土塁整備工、建土工、苑路工、案内板工、植栽工などであり、本年をもって館内の整備は、ほぼ完了した。以下各工事別に工法についてのべる。

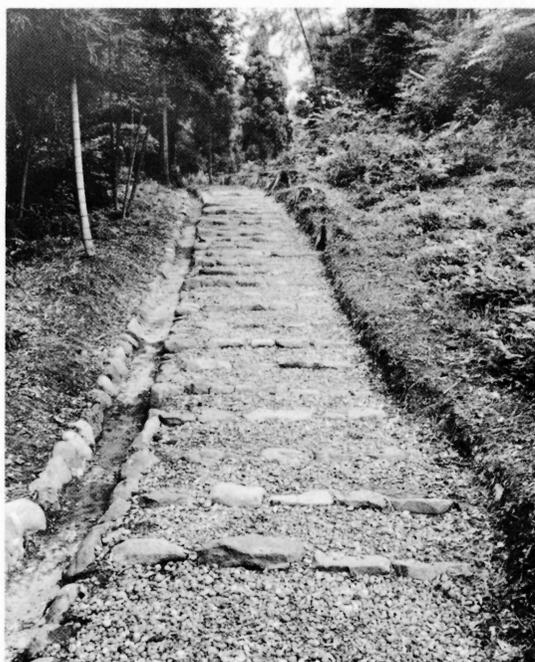
苑 路

苑路造成工 諏訪館から南陽寺まで、延長577.5m、幅員2mの見学路の整備工事を行った。苑路は南陽寺から英林塚を経て林道に至るまでの356.2mは、両側に30cm幅の玉石溝を設け、それ以外は両側玉石縁石とした砂利敷苑路とした。また急勾配(1/3以上)の3箇所には、4～25段の玉石階段を設け、排水は苑路に沿って流れる3箇所の既存水路を利用した。

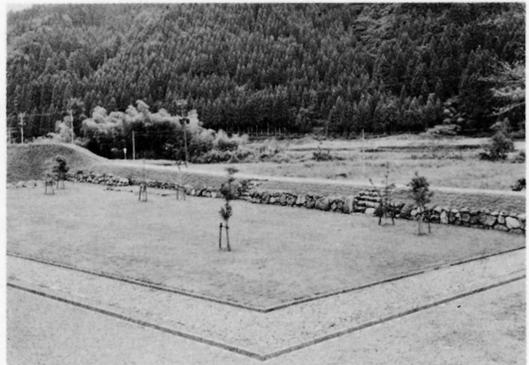
整備後の西面土塁(東北から)

南・西土塁 石垣・階段は昨年度行なった写真実測図をもとに、石の欠損している箇所は補充し、一部崩壊している所は積み直しを行なった。西側土塁(SA 59)については、唐門より南側は、北側土塁同様、上面はコンクリート縁石を持つ幅2mの砂利敷苑路とし、その他は、崩壊している箇所は一部盛土整形し、張芝とした。唐門より北側は、石垣が欠損しているため、石垣を复原した。また発掘調査で検出した犬走りは盛土してその規模を示し、上面は土塁上面と同様全て張芝とした。また、西側土塁より西南隅楼に登る勾配が急峻なため、玉石を埋め込む階段様の施設を造成した。南側

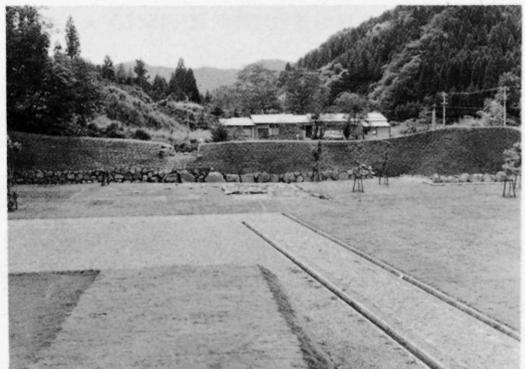
整備後の南面土塁(北から)

土塁(SA 60)は土塁中央に棟門(SB 56)の施設を持ち、それ以东湯殿に至る間が急勾配で、苑路としての利用が困難なため、全面張芝とし、南側斜面は灌木(サツキ、ツツジ、アセビ等)を

3本1㎡のわりで植栽した。なお門SB56は、他と区別する意味で砂利敷とし、柱位置にヒューム管を布設した。西南隅の障壁(SX67)は、崩壊している箇所を積み直し、欠損している石を補充して復原し、石積の崩壊を防ぐためエポキシ系樹脂を注入した。築地に接する楼(SB57)は法すそに玉石をまわし土塁とし、建物の範囲を人造石で仕切り、外と区別する意味で、内部は砂利敷とした。

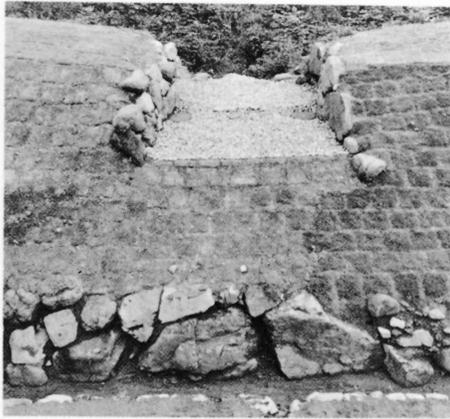
南門整備状況(北から)

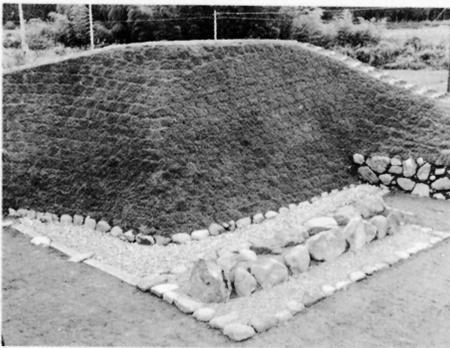
土壘西南隅部の整備状況(東北から)

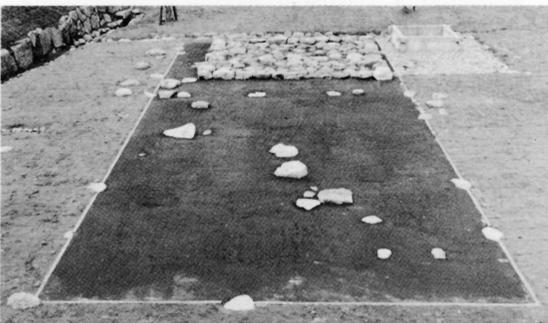
SB03建物整備状況(東から)

建物遺構 SB53は従来同様、レンガ縁石を持つアスファルト舗装とし、欠損している礎石24ヶを補充した。SB03は同様の工法で施工したが、井戸屋形の部分を区別する意味で舗装材料を砂利に変えた。また石敷敷部分(SX42)は欠損している石の補充を行ない雑草の侵入を防ぎ、石敷敷の破壊を防

ぐなどの理由で目地にエポキシ系樹脂を注入した。SE26の井戸枠は、SE27同様凝灰岩切石で復原し設置した。SB05は以前に検出した遺構の続きである。小さな石が多く遺構保存の点から露出展示することが困難なため、盛土・張芝で遺構の規模を表示することにした。

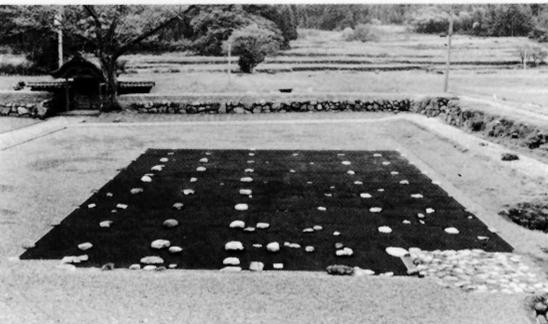
SB53建物整備状況(東から)

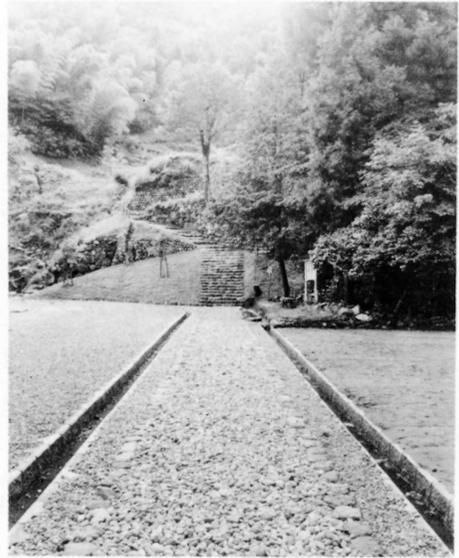
館内苑路A(西から)

館内苑路工 遺構を露出展示しているため、保存上の要請と他遺跡(湯殿跡、諏訪館等)への誘導を兼ねて館内を周遊する園路を設けた。園路は唐門を入れて、東側に直進し、SB05の西で南に折れ湯殿跡へと東進する苑路A(部分的には発掘調査で通路の遺構を検出している)と、北・東土壘内側に沿って走る苑路Bが結合し、館内の回遊路となるよう造成した。また北土壘の門を入れて、主殿前面にとりつく苑路Cも造成した。苑路は幅員2mを原則とし、既施工地の砂利敷面を通る苑路B・Cは、延長138.5m、砂利面を生かし両側を

高さ60cmのヒノキ焼丸太を2m間隔で打ち込み、シュロ縄を2本通した柵を設けた。それ以外の新設苑路A、延長173.5mは、内側に玉石の縁石を設けた砂利敷苑路とした。また排水の関係で、遺構の溝を利用出来ない部分は、苑路両側に遺構と区分する意味で、人造石の割石による水路232.5mを設けた。義景墓所の北側を東進する苑路と、湯殿跡へ登る階段のとりつきまで6mの間、勾配急峻なため、16段の玉石階段を設けた。

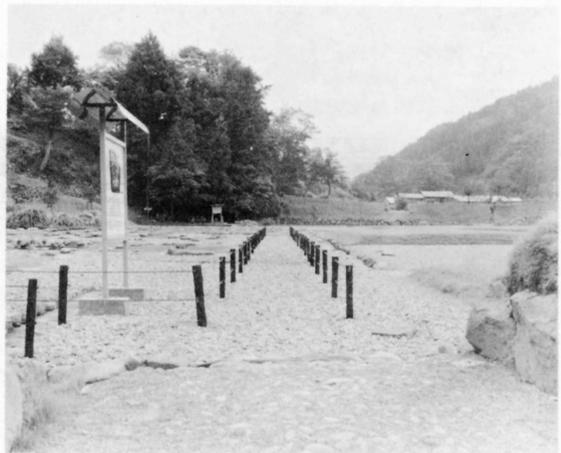
館内苑路C(北から)

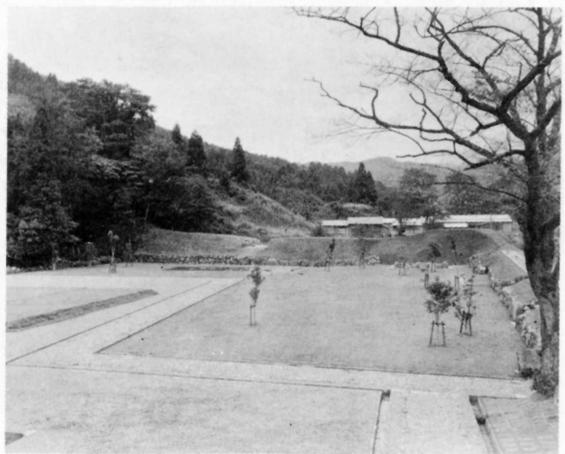
館内の植栽

植栽 西、南土塁の内側、新設玉石階段の両側など遺構のないところに、緑陰と修景をかねて常緑樹を植栽した。また樹根ができるだけ遺構面に達しないよう十分な盛土をして植栽した。樹種はカシ、シイ類、ツバキ、クスノキなどおのおの5本ずつである。なお遺構の見学に支障のないように、また苑路からのビスタを考慮して配植した。南、西土塁と苑路A、Bに囲まれた遺構のないところには、高麗芝をベタ張りし静的レクリエーションの場としての芝生地を造成した。（田中哲雄）
