特別史跡

一乗谷朝倉氏遺跡 X

昭和53年度
発掘調査
整備事業概報

福井県教育委員会
朝倉氏遺跡調査研究所

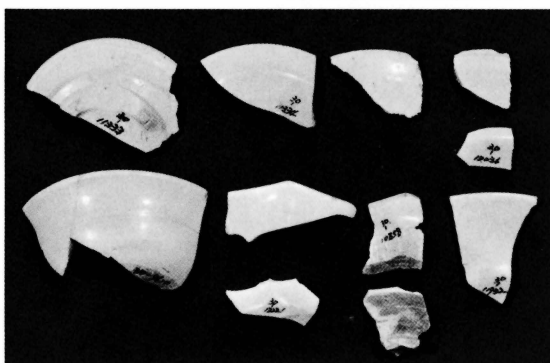
挿図2 中国製天目茶碗

天目茶碗は、いわゆる「禾目天目」と呼ばれるもので、暗褐色の地釉に明るい茶色の釉が細く流下する。本館の出土例に比べると、禾目がムラムラに流れ、色のコントラストも悪い。また、これまでの一乗谷出土の中国製天目茶碗の中では、薄手で、口唇の作りも鋭さが無い。胎土は灰褐色のザラついた土である。口径は約12cmと復原される。

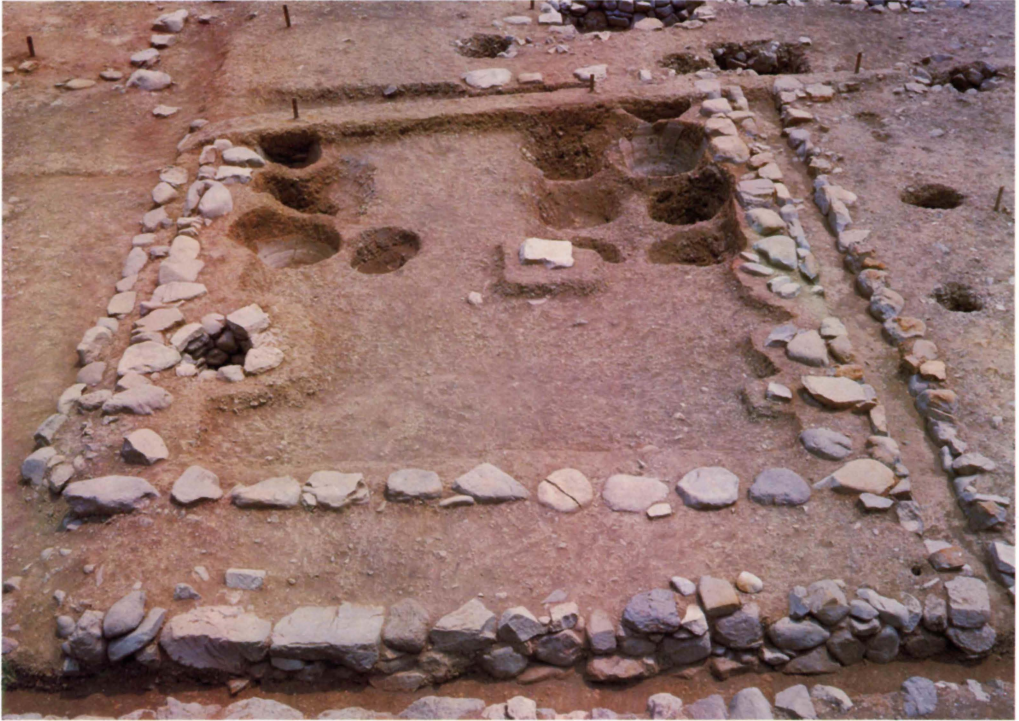
第29次調査・建物 SB1022 西から

各建物は、従来のものに比べて全体に小規模で均一的である。たとえば建物 S B 1023は、石組溝 S D 986・997・998と石列 S X 1132とで4周を画された20坪という狭い敷地内いっばいに、間口2間、奥行3間の建物を建て、建物内に深い石積施設 S F 1072を、裏庭の8坪程度の空間に井戸 S E 1038と石積施設 S F 1069・1070を配している。このように、1区画1戸の建物が互いに雨落ち溝を共有して整然と配置されている状態は、土塁に囲まれた500～550坪という広大な敷地内に、核となる建物を中心として数棟の雑舎建物が付属している従来の武家屋敷の調査結果とは、その性格が大いに異なっている。さらには、溝と石列とで画された敷地内に各々1基の井戸を有している点は、各戸それぞれの独立的性格がうかがえ『洛中洛外図』の町人屋敷などが数戸で井戸や便所を共有しているのと相違がみられる。

甕 S B 1022内の埋甕施設内から大甕11個体と中甕が1個体出土し、そのうち5個体が原位置を保っていた。埋甕施設はS X 1097とS X 1098の2群に分れ、中甕は前者に埋められていた。先に概報Ⅸで一乗谷出土の甕をⅠ～Ⅲ期に区分したが、大甕はⅡ期とⅢ期の中間的形態をしており、中甕はⅢ期のものと見られる所から、S X 1098がやや早く作られ始めたようである。また埋甕施設群は第2面から掘り込まれており、単独に原位置（S X 1096）で出土した甕は第1面の上に据えられていた。このことから、Ⅱ期からⅢ期へは連続的で短期間に変化したと考える。

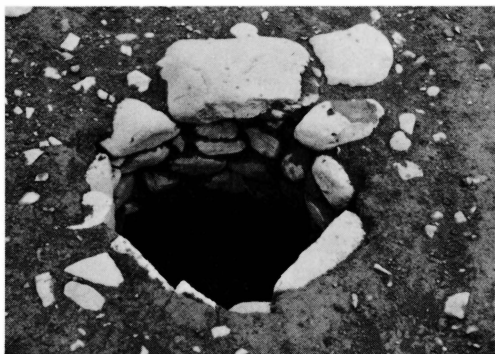
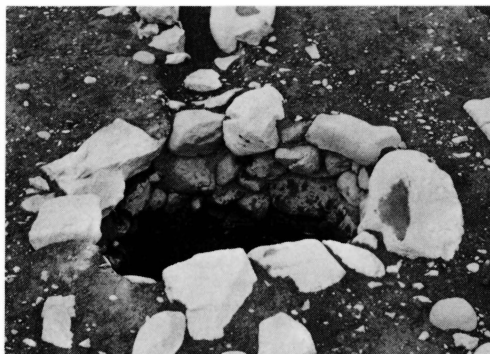
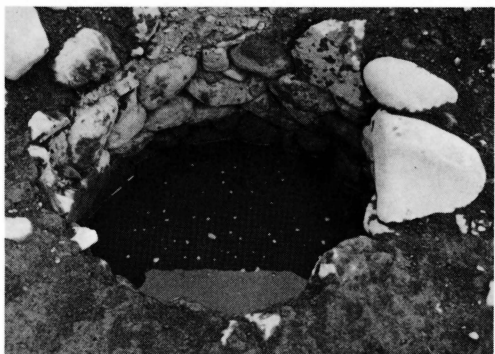
井戸 SE 1040・1041
1044・1043

S E 1033～1048 井戸は計16基検出した。全て河原石積みで、下層の井戸と思われるものに、S E 1039・1042・1045がある。井戸上面の直径は、50～60cmの小型のものと80cmの中型のものとでその大半を占め、1m前後の大型のものは2例あるにすぎなかった。概して小型のものは、

各屋敷に伴った状態で検出されるのに比して大型のものは単独で検出される傾向がうかがえよう。井戸の深さは、危険防止のため未発掘に終わったものが多いため、数値を表わせなかった。しかし2～3.5m前後のものがほとんどと考えられる。井戸棹石・底の木棹等の有無も略す。

出土遺物の主なものとしては、S E 1036から一輪挿、兎のレリーフを彫った硯、傘頭部、S E 1041から鉄鍋、漆塗り椀、箸、曲物、傘頭部、S E 1044から水滴、S E 1074から一輪挿、錠前、仏餉器、鉄釘 300本などがある。

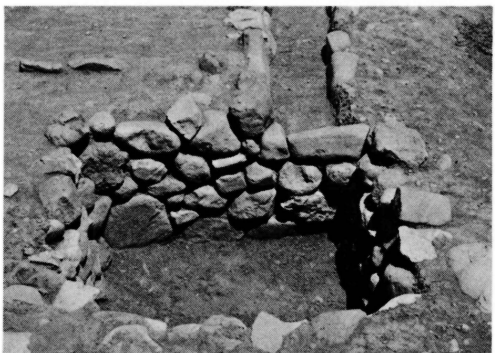
石積施設 SF 1059・1072
1064・1063

S F 1049～1081 石積施設は、計33基検出した。すべて河原石積みで3～4段に積んでいるものが多い。長辺150～250cm、短辺130～210cmのものが大半で、最小はS F 1065の100×80cm、最大はS F 1079の310×270cmあるいはS F 1060の350×180cmであった。深さは、40～50cm前後のものが平均で、最も深いものでS F 1081の117cmであった。S F 1063は、東辺の北半分に笏谷石の長方形透し穴を穿った切石をはめ込んでおり、S F 1064は、溝S D 1001に接続している。石積施設内は、焼土や炭で埋められている場合が多く、遺物では、多量の土師質皿が出土する。しかし、遺物の種類には際立った片寄り認められない。

石積施設の配置における第1の特徴は、S F 1072を唯一の例外として、建物内に作られることがないという点である。しかもこのS F 1072は、丁寧な石積みであり、小規模な平面のわりに深さが90cmもあり、他のものとその性格を異にしていることが明瞭なものである。第2は、長辺の一方を石列あるいは障壁、土塁等に接し、長辺の他の一方の側から使用するという機能を有している点、第3は、今回の調査区で顕著にみられるように、狭い1区画1戸の裏庭に、1・2基作られ、しかも各戸に必要な施設であるという点などがあげられる。石積施設は、上に屋根をかけるための礎石や掘立柱穴などが認められないことから、庇を出して覆ったり、板などの蓋をかぶせた簡単なものではなかったかと以前考察をしたが、今回はそれを再度確認しただけで、その用途がなにであるのかはやはり不明という他ない。溜枡、貯蔵庫、便所等の説が考えられるが、将来には、内容物の科学的分析結果などから石積施設の用途がより明確に出来る日を期待して、今回は深く言及しないでおく。

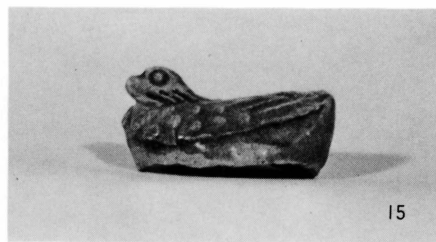
| 15 灰釉水滴 | 21 青磁香炉 |

灰釉 皿類の大部分を占めるのは16であるが、今回の調査では全体に厚手で低い削り高台を有し、腰部や高台が露胎の15C後半にかかる小皿が出土した。15は水鳥形の水滴で、S D 985の焼土中から出土した。下半分が欠けているが、長さは4.9cmである。羽部はへらでリアルに削り出されている。14世紀前半代の瀬戸製品であろうか。四点出土した一輪挿の中で、13は胎土やロクロ成形・施釉陶器(鬼板)であることから瀬戸・美濃製品と思われる。ロクロ仕上げの後、壁に掛ける側を指でおさえ、指痕をそのまま残したものである。

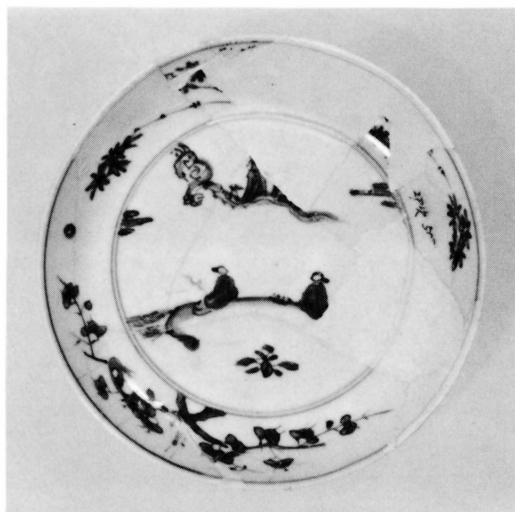
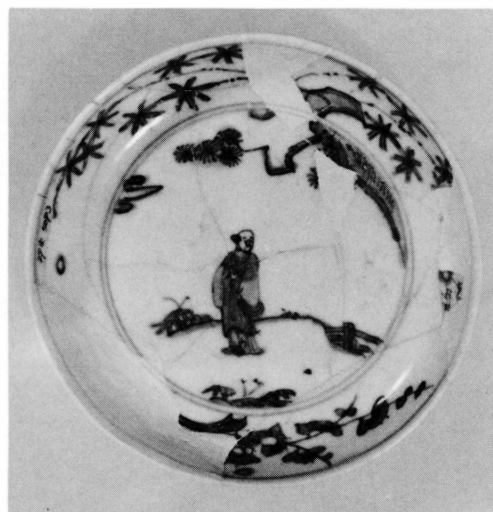
24

24・25 染付皿

染付 染付は碗・皿が主体であるが、染付の破片総数の $\frac{1}{3}$ 近くが羯磨文の小皿で、50数個体を数える。23・24はS S 975の上面焼土中よりほぼ一括で出土したもので、他に散乱していたも

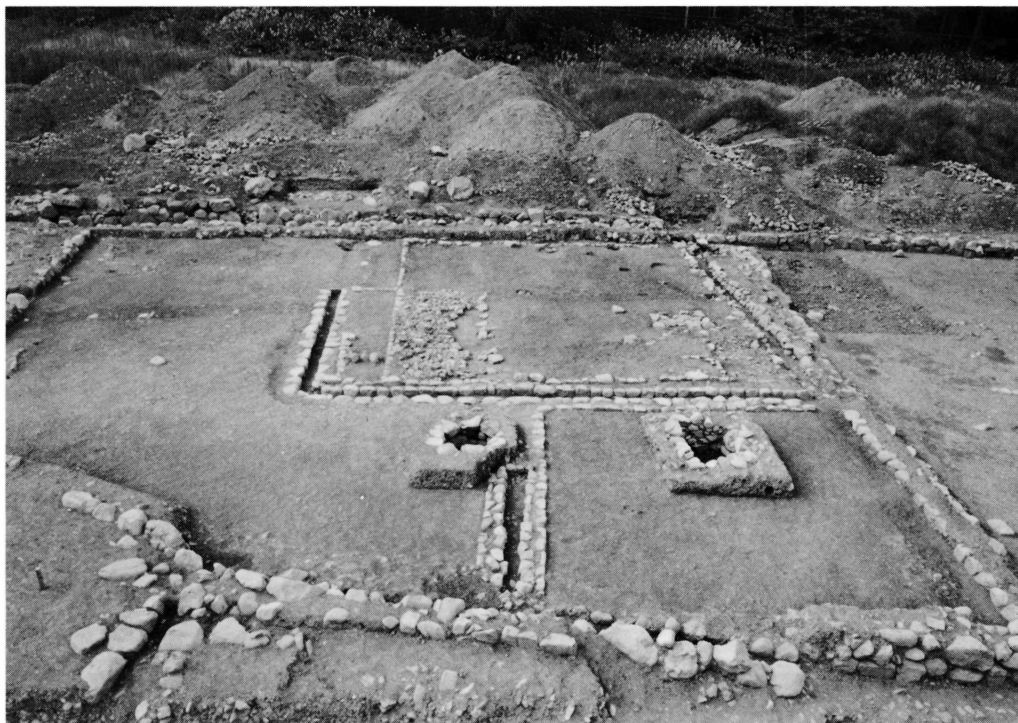
下層遺構群SB1192・SD1190・SD1191他 東から

SD1191 礎石建物SB1192の雨落のための石組溝である。建物の周囲東・南・北の三面をコ字型にとりまいている。幅は約0.2m、深さは、0.15～0.25mで、1段乃至2段に石を積んでいる。南面は、建物の東半にそって、約5m検出された。そして北へ折れ曲り、建物の東面を約9m北へ向う。そして建物の東北隅で、北面を約10m走る溝と合流している。この合流点及び、北面溝の西端が攪乱されているため、この一連の溝がどちらへ流れていたか不明である。一つには、土塁すその溝SD1184にそそぐ場合が考えられ、他には、東北隅の合流点から、北へ向い、第29次調査で検出されている溝SD992に繋がる場合である。

SB1192 発掘区西北部下層で検出された礎石建物である。東西約8.5m、南北約8.7mの規模を持つ。建物内部の礎石配置については、多少不明な点もあるが、外周部については、ほぼ確認出来た。礎石間隔は、3～3.5尺と多少ばらつきがみられる。外周では、すべての礎石間に狭間石がみられる。(北面については溝側石と兼用)。また、この建物の南西には掘立柱の柵状遺構SA1239で囲まれた庭遺構SG1260が附属している。掘立柱柱穴は、径約0.05mと小さい。間隔は、ばらつきがあり一定していないが、2.5～3.5尺程度である。竹垣のような遺構が考えられよう。この庭園遺構の規模は、東西3.6m、南北2.7mであり、一面に豆砂利が敷かれている。こ

以上、主要な遺構について概説した。破壊されている遺構が多く、時期等遺構間の関係が不明な点が多い。しかし、礎石建物 SB 1192を中心とする下層遺構群にみられるように、少くとも、町割策定後において、二時期に区別されることが明らかである。このように多くの問題をかかえているが、今後、検討を加える中で、考察を深めてゆきたいと考える。

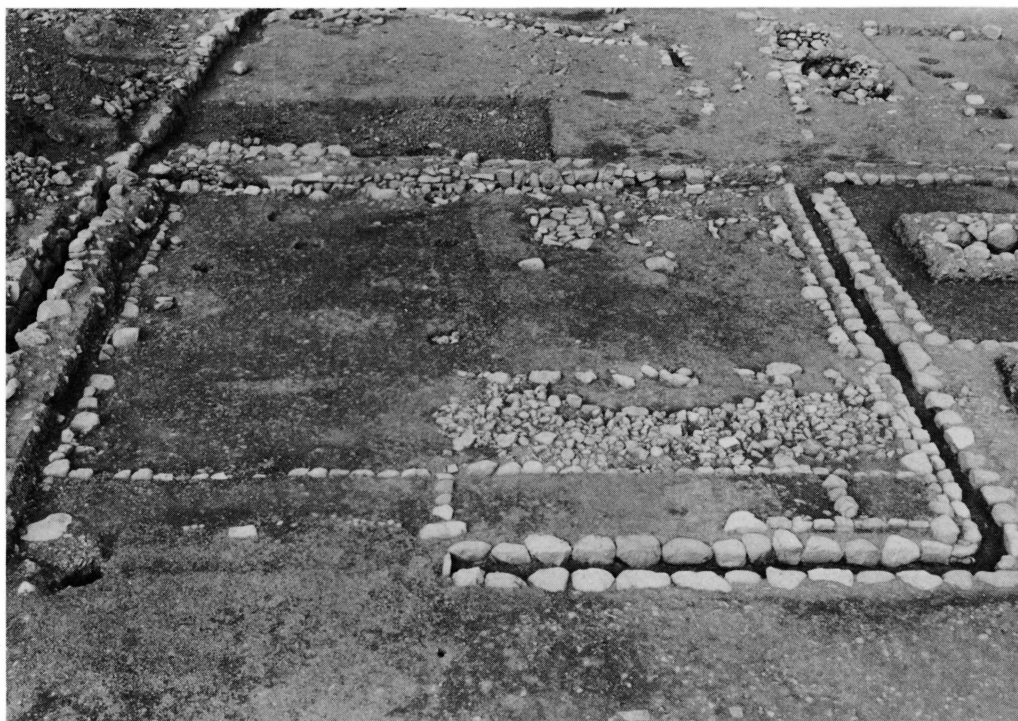
建物 SB1192 南から

これは、表坪ノ内の様な庭であろう。建物の平面を少し考えてみよう。溝との距離、狭間石の配置、庭との関係から、この建物は、南北方向の棟を持ち、南面に半間 3.5尺の庇を持つと考えられる。このように考えると庭の豆砂利が建物南面の溝の延長線上幅0.2mにわたって飛んでいて、また少し窪んでいる点は、この庇の雨垂によると解釈できる。また狭間石の配置から、この庇の庭に面する部分は縁とみられる。また東半は、建物への入口とみられ、土間であった可能性が強い。この奥（北）に礫を並べた遺構 S X 1237がみられるが、どのような性格なのか不明である。この中には束を受けると考えられる扁平な石が並んでいる。またさらに北の、建物東北部にもかなりの石がみられ、中でも扁平な河原石を敷いた遺構 S X 1238は特徴的である。この付近は台所的性格を持つとみてもよかろう。またこの部分も土間であった可能性が強い。このように、この建物は、ほぼ中央棟通りで東西に二分し、その東半は、さらに南北に三分し、西半は南北に二分し、南面に庇が付く平面とみられる。

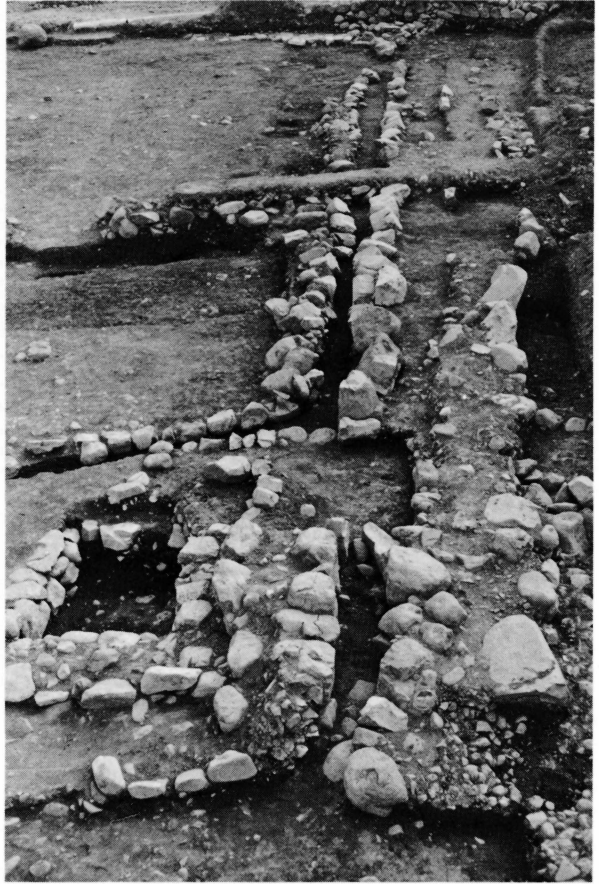
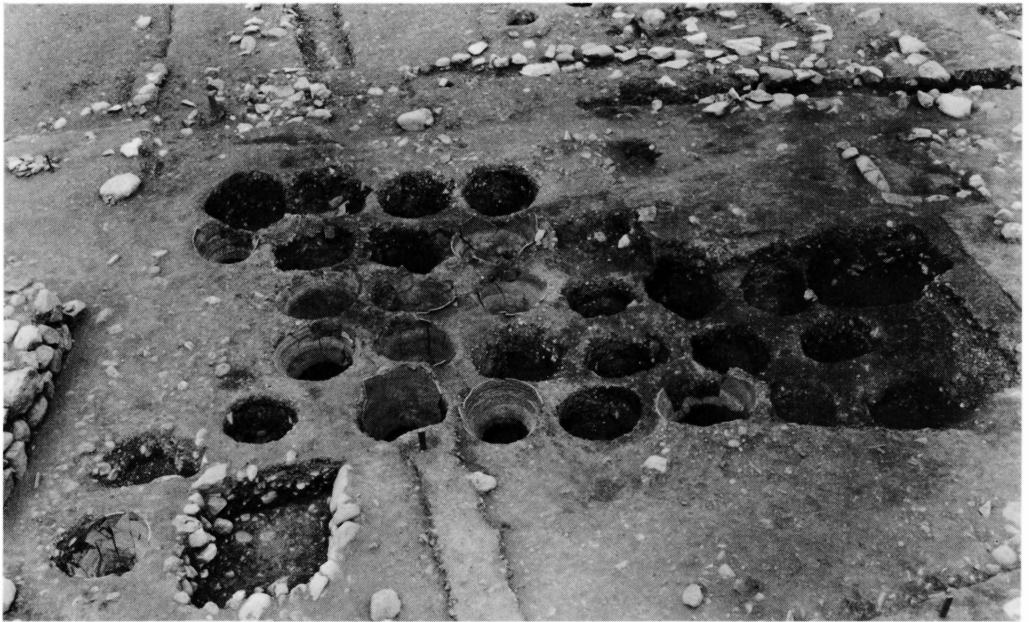
埋甕施設 SX1224

SX 1224 越前焼の大甕が連続して配置された遺構である。この大甕は、下部約50cm程地中に埋っている。その据付穴は計28個検出され、そのうち11個には甕の下半部が残存していた。この据付穴は、約0.9mのグリッド状に規則正しく配列されている。大甕は器高約90cm、口径約80cm、容量はいわゆる2石入である。このことから、ほぼ接するように、下部のみ地中に埋めて配置されていたことがうかがわれる。この甕の中にどのような物を入れていたのか現時点では不明であり、どういった性格の遺構が明らかではない。同様の遺構は、第15・18・29次調査においても検出されており、今後の検討課題である。

甕は、S X 1224、S X 1226の埋甕遺構を中心に出土しており、P L. 13下段に見る大甕群が主体である。大甕については、口縁形態、押印・調整技法などの変化から大略3群に分類してきた(朝倉氏遺跡調査研究所 1978 特別史跡一乗谷朝倉氏遺跡Ⅸ)。S X 1224の出土資料の中、今回の整理で識別できたのは、18個体である。この中、II群が2例、III群が10例あり、II群とIII群の中間へ位置する例が6例認められた。P L. 2 (3)はその1例で、口縁はII群に近いが唇部が肥厚し始めており、立上りも短い。またスタンプは凹字の「本」となりIII群のそれであり、へら記号は「X」字形である。

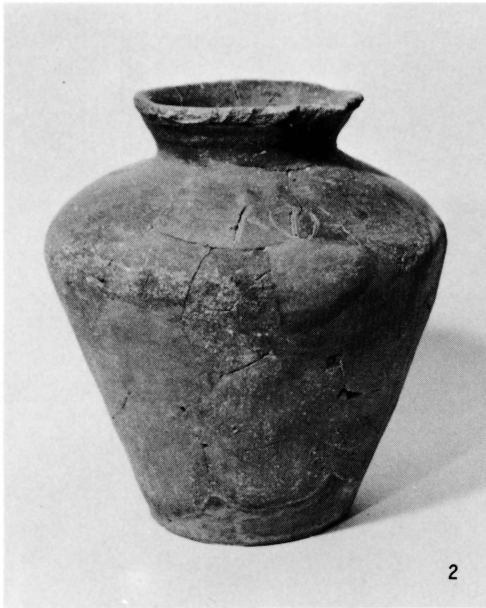
2、51 越前焼壺 52 越前焼鉢 54 鉄軸壺 55 灰釉四耳壺 56 銅製錘

壺 P L. 2 (2)は、I群の甕に伴なうもので、S S 1180の焼土中より出土した。残高28cm程で、口縁帯をもつと認められ、意識的に欠かれたようである。頸部は少し外開きに立ち、よく張った肩から底へ一直線にすぼむ。胎土は赤味の強いザラついた土で、よく焼締る。外面はへら削りが顕著で、胴には巾2cm前後の削った面を残す。内面は巻上げ痕をそのまま残しており、全体に調整が粗い。肩にへら記号をもつ。13C末~14C前葉に位置づけられよう。

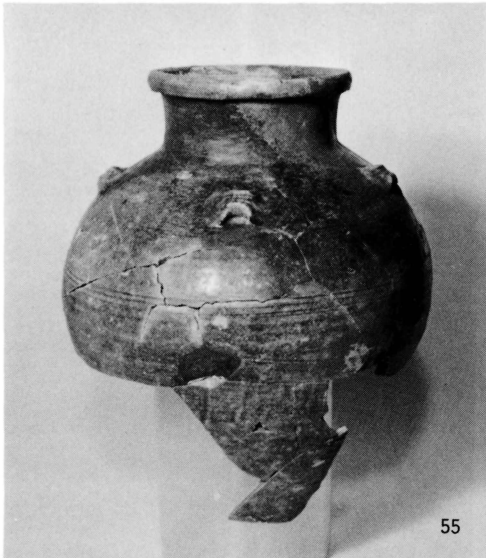
55

は四耳壺で、残高27cm、底部を欠失する。口唇部は稜がたち、つぶれた口縁となる。頸部はほぼ直立する。耳は3本の沈線がつけられ、両側からつままれている。耳の上下、及び胴上部に4本を単位とする沈線が櫛状工具によってつけられている。肩部は丸く、なだらかに高台をもつ底部に移行する。釉は貫入の多い、暗灰緑で内外面にたっぷりとかけられている。15Cの特徴がよく認められる。

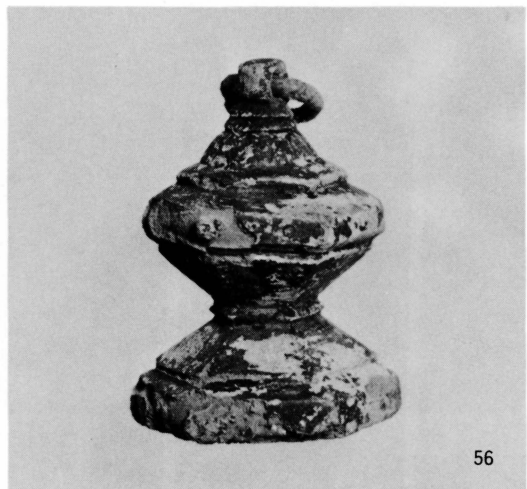
56

銅製錘(56) 高さ4.5cmで平面は六角形をなす。胴をしぼって上下2段の形とし、最上部に素環をつける。その下に菊座が2枚重ねられる。六角形の各面には小丸が4~5個印刻されている。重量は113.7g(30.3匁)である。

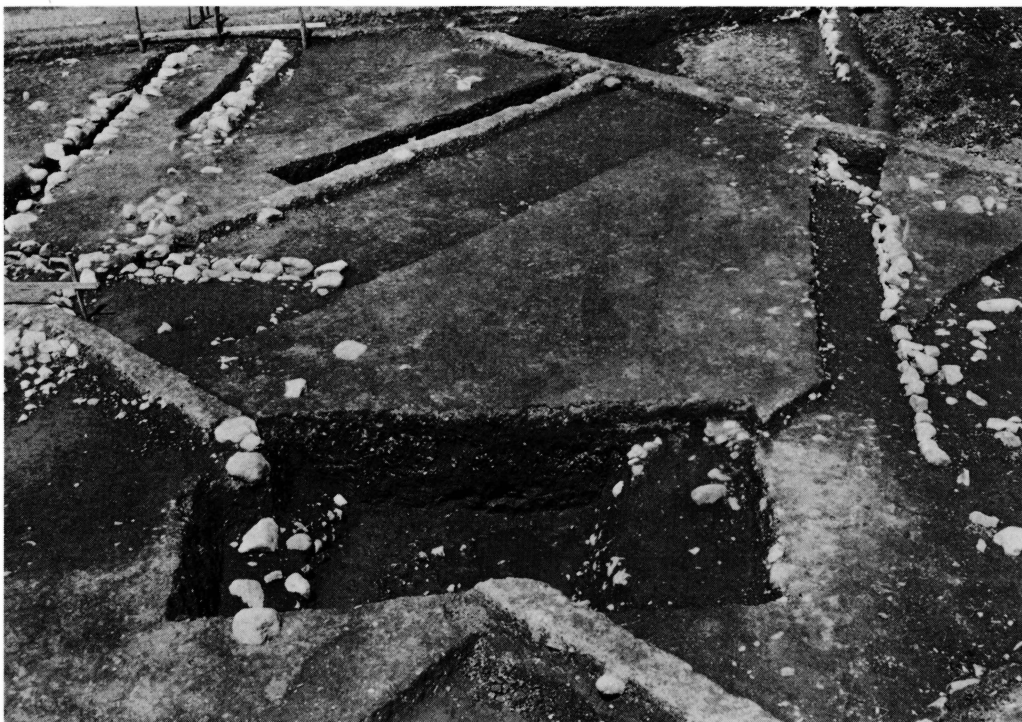
濠SD956・道路SS959 東から

S D 956 発掘区の中程北よりに検出された東西方向の素掘りの濠で、上幅4.2m、底幅2.7m、深さ1.2mを測る。その方向において、上城戸土塁方向との間に、約17度の差がみられる。この濠は、朝倉氏滅亡時以前に廃棄されていたことが、土層より明らかとなっている。濠底から約0.2mの地点から、上に厚さ0.2mにわたって、大量の自然草木・木製品等の有機物堆積層がみられる。この中には、箸・房楊枝・折敷・漆塗椀等がみられた。

S S 959 濠 S D 956の北にそって、東西に走る。幅約 3 mを測る。濠の間には、柵等の遺構はみられず、何もなかったと考えられる。濠と反対側の道路北辺には、石垣 S V 960がみられる。あるいは、これが土塁の基部であるのかもしれない。道路幅一杯に、砂利敷面がみられる。

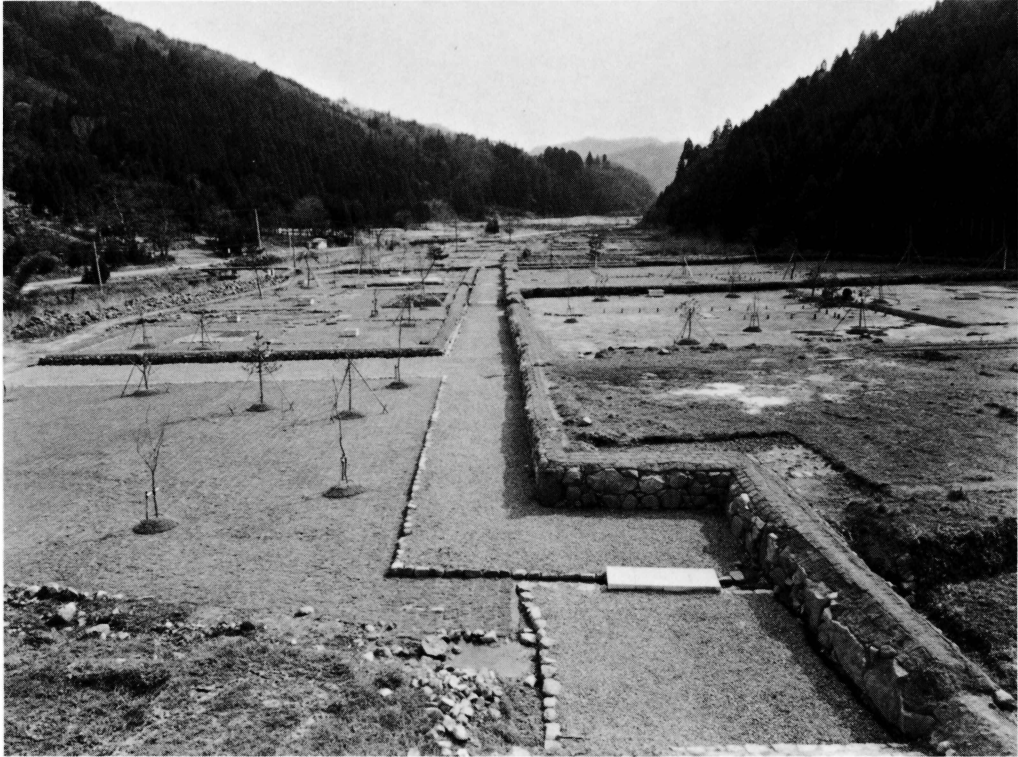
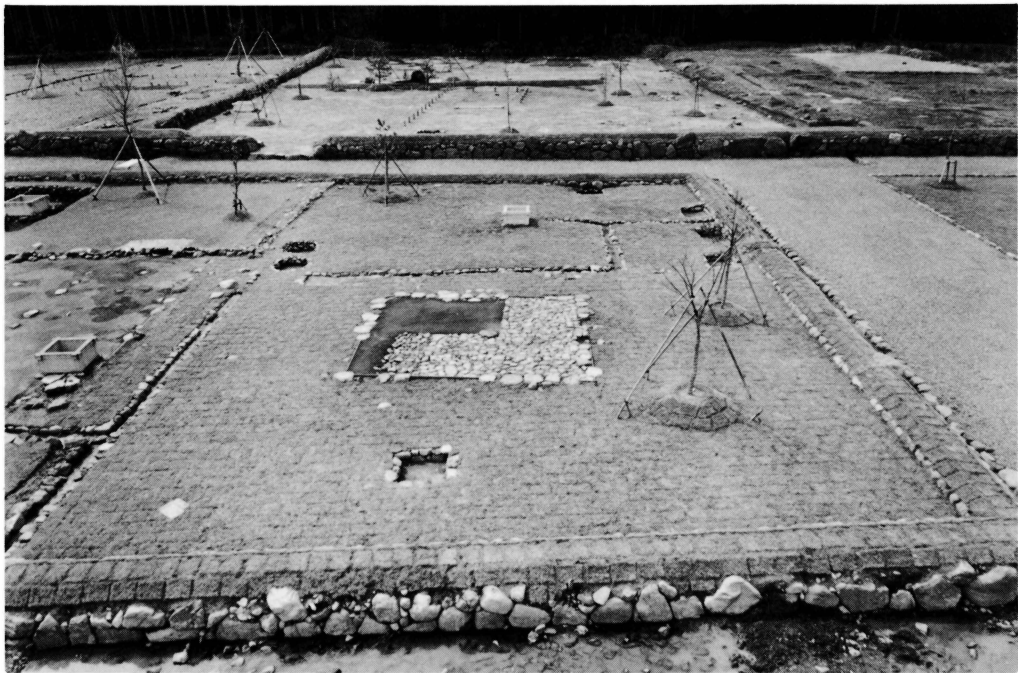
第24・25次発掘遺構 整備状況 北から

礎石を用いた建物跡S B 903、831、830、837は、碎石を5cm厚にしき基礎としレミファルトを5cm厚に舗装した。建物跡の縁どりには、2cm5mm厚の、黒色のアスファルトブロックを用い、建物の輪郭を表示した。掘立柱を用いた建物跡S B 842は、厚さ5cmの碎石基礎に、山砂を用いた厚さ10cmのソイルセメントで舗装した。建物跡の縁どりには、茶色のアスファルトブロックを使用した。また掘立柱が建てられていた位置には、長さ60cm、12cm角のヒノキ材を設置し、掘立柱の下部を復原展示した。下層で検出した建物跡S B 843は、埋めもどした後、真上に同規模のものを平面的に復原表示した。縁どりには、茶色のアスファルトブロックを用い、舗装は厚さ10cmのソイルセメント基礎の上に、珪石を3cm厚に化粧敷して行った。また礎石は、新たに石を設置して表示した。なお建物跡の周囲は、砂利混りソイルセメントで舗装した。

庭跡S G 829には、花崗岩の砂がしかれておったので、新たに白川砂を補充、3cm厚で化粧敷した。また遺構のないところには、観賞と緑陰用に、3.5m内外のアカマツ7本、ゴヨウマツ1本、スイリュウヒバ1本、ヤブツバキ1本、シラカシ2本、サクラ類6本、ケヤキ2本、イロハカエデ4本、紅梅1本、ハクモクレン1本、シダレヤナギ1本と低木のサザンカ、ハギを植栽した。なお高木の支柱には、二脚鳥居型支柱を用いた。

土塁は石垣を補修の後、上部に盛土して高麗芝を植栽した。石積施設、溝は側石を補修し、底には粘質土の赤土を用いたソイルセメントをたたきしめ、強化した。また柵列には、長さ70cmのヒノキの丸太材を据えて、柵木の下部を表現した。

井戸は、発掘した井戸碎片を参考にし、同材料、同形式で3基復原した。また石橋が発掘されたので、同じ笏谷石で復原設置した。1個の大きさは103cm×69cm×16cmである。越前焼の甕ピットがまとまって検出されたところには、甕の底部40cm高の部分で復原、4個設置した。
