特別史跡

一乗谷朝倉氏遺跡 XI

整備事業概報

福井県教育委員会  
朝倉氏遺跡調査研究所

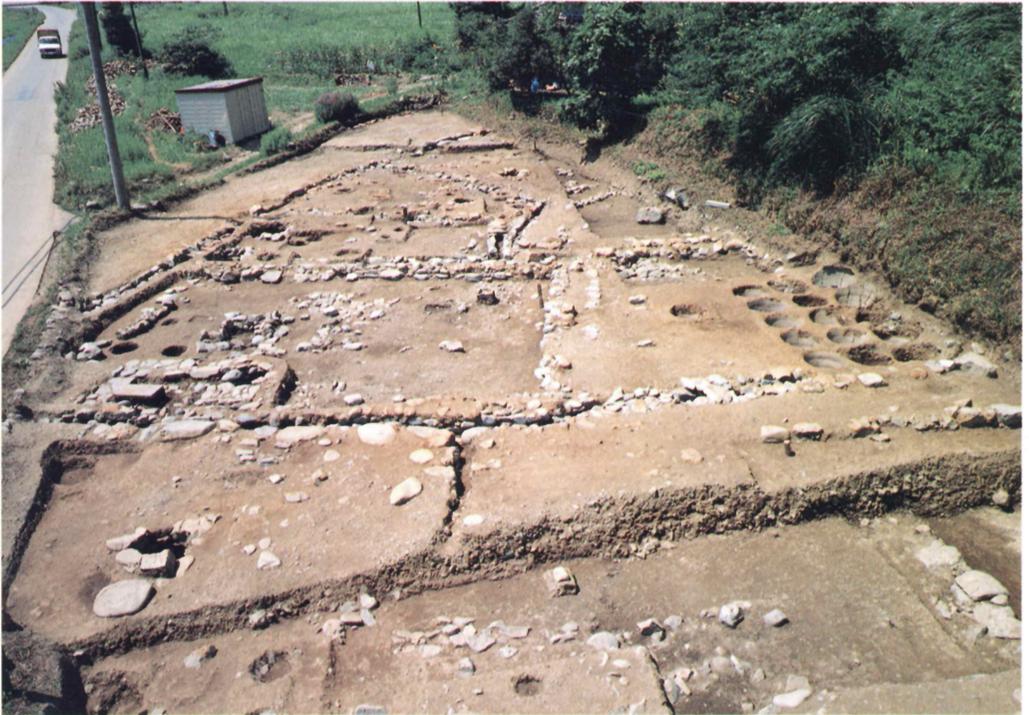
第35次調査 建物 SB1342 北から

**S B 1342～1348・1413** 道路S S 1340に面して建てられた礎石建物S B 1342は、間口6.3m、奥行8.5mの規模をもつ。建物全面を焼土で整地しており、整地の焼土と廃絶時の焼土との区別は困難であった。建物の北東隅に井戸S E 1351と洗い場の石敷遺構S X 1392をそなえた土間があり、砂利敷面S X 1415から道路へ出入りしたものと思われる。建物の中央には炉状遺構S

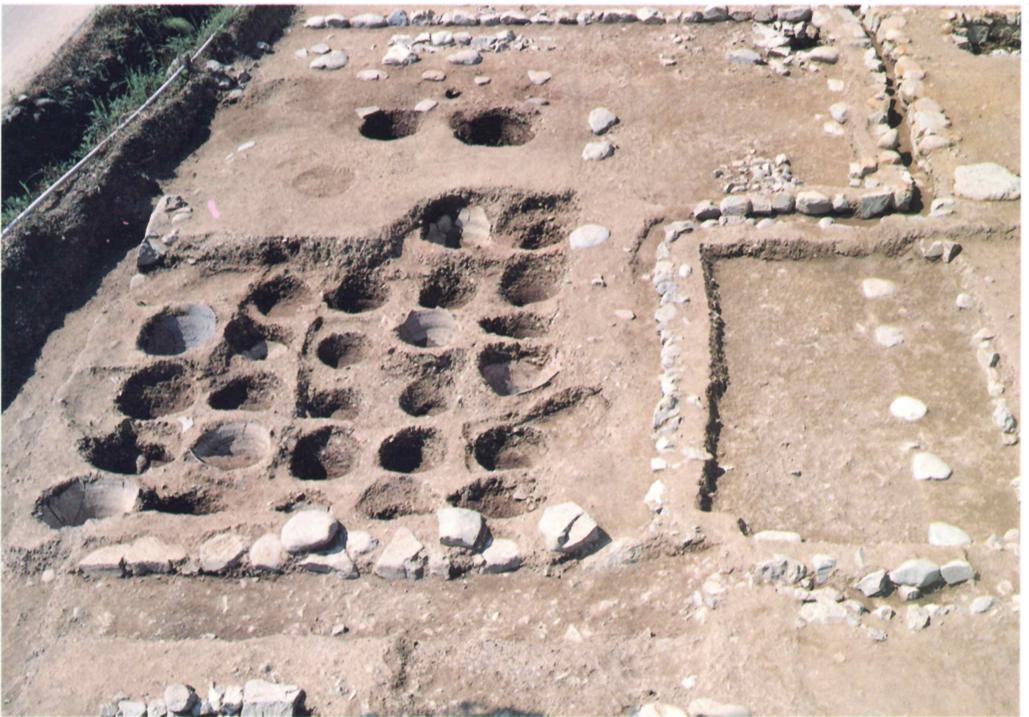
第35次調査 埋葬施設 S X 1388 北から

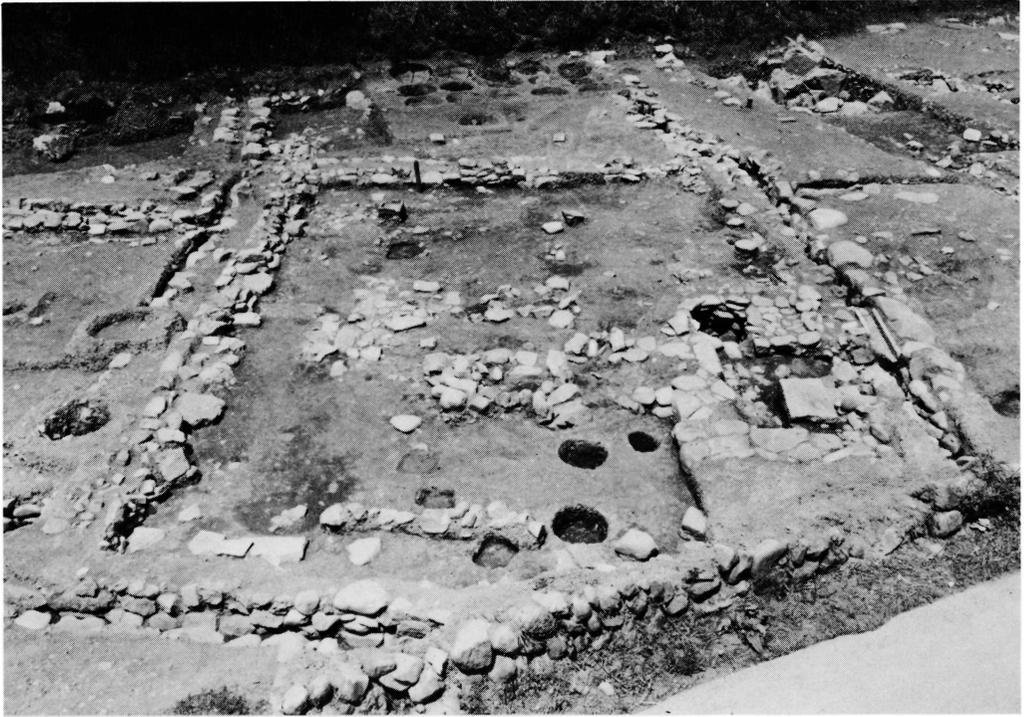
建 物 SB1342 東から

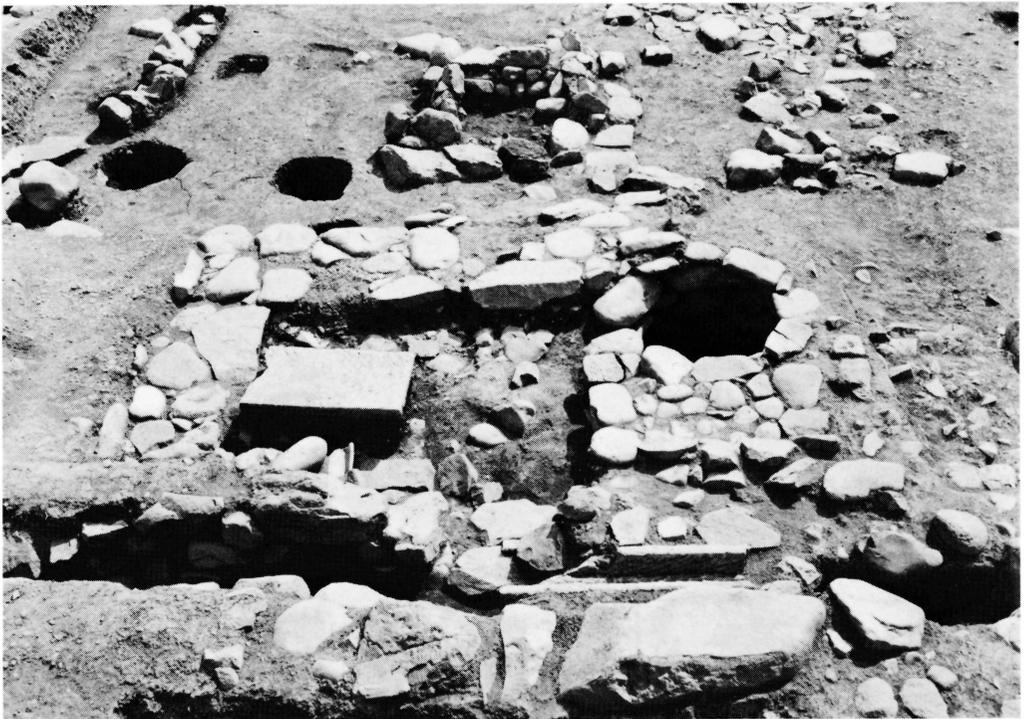
建 物 SB1342細部 北から

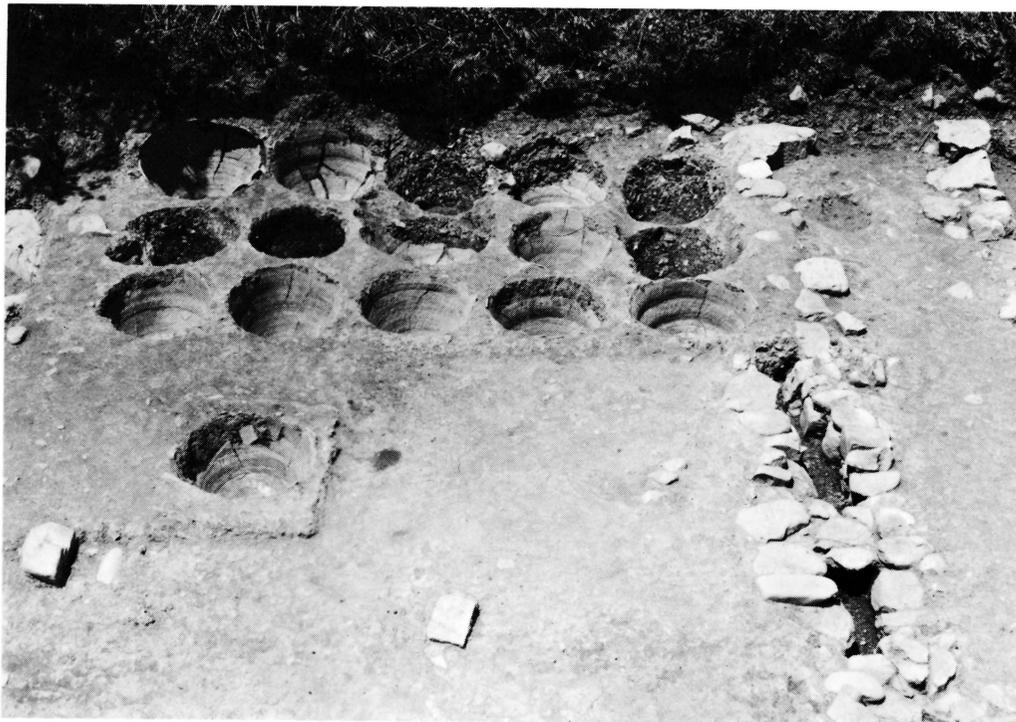
埋甕施設 S X 1386 東から

X1391がある。建物の南辺は幅 0.5m の 2 列の石列で、北辺は石組溝 S D1374 で区画されている。西辺には通路 S S1341 があり、屋敷裏の建物 S B1343 に通じている。礎石建物 S B1343 は、建物 S B1342 の附属建物で主屋と 14 度の振れをもって建てられている。敷地が山と川とで規制された結果であろう。南北 5.4m、東西 3m の規模と考えられその建物内全面に 15 個の大甕 S X1386 が 5 × 3 列に据えられていた。8 号甕からは青白磁の紅皿 3、15 号甕からは白磁皿、染付の見込み部に魚型の粘土板をおいた皿 7 等が出土した。建物 S B1342 の南にも石組溝に囲まれた不整形の区画が 2 個所にみられ、礎石や柱穴がうまく並ばないが建物の存在は推定できる。礎石建物 S B1344 は、東を道路で削平された南北 6.4m、東西 7m を測る建物である。この建物の北西部には 2m × 1.4m の規模の掘立柱建物 S B1345 があり、井戸 S E1353 の附属建物と考えられる。礎石建物 S B1346 は、28 個の大甕が据えられた埋甕施設 S X1388 を覆うための建物で、南北 9.3m、東西 7.5m の規模を測る。のちに、この建物は南北 9.5m、東西 7.5m に新しく作りかえられている。埋甕施設は、焼土でうめられていたが、その用途や性格は不明である。5 × 6 列に大甕を据えてあることから、大甕の口縁直上に大甕の口径よりわずかに小さな穴をあけた床を張り、その上で作業したと考えられる。礎石建物 S B1348 や S B1413 は、礎石が抜かれていたり削平されていてその規模は不明である。

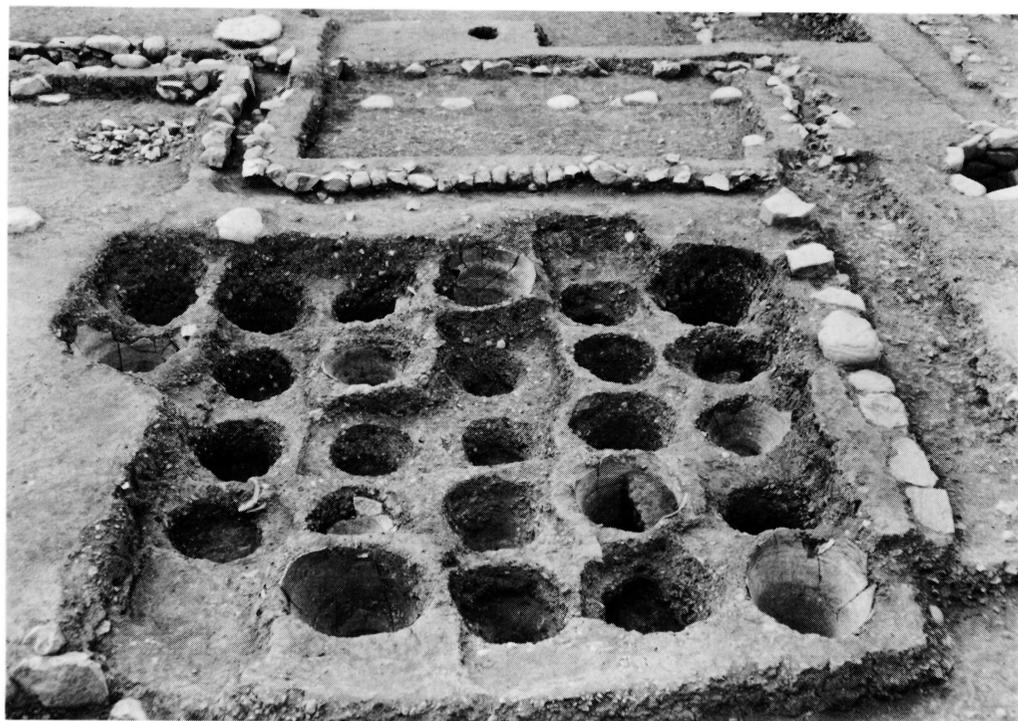
埋甕施設 S X 1388 東から

**甕** 大甕が埋甕施設 S X 1388から28個体、S X 1386から16個体出土した。これら2ヶ所の埋甕施設は2個体と26個体、1個体と16個体の二群に分れていた。前者の2個体は口縁部が10cm程立ちあがる中甕の形態をとっているが容積的にはあまり大差がない。これらの大甕4・5は、口縁部が肥厚し、スタンプは凹の「本」字で、すべてⅢ期に属する。3は下層出土の大甕で、すでに口縁部が肥厚し始め立ちあがりも短く、Ⅱ期とⅢ期の中間的な形態をしている。ただスタンプは図示できなかったが、Ⅲ期のそれと同じである。1は今回検出した遺構の時期をはずれる古い甕で、口縁部が回り、内側の段もまだ残っている所からⅠ期に属すると考えられる。肩部には「源…」と窠書されている。その他Ⅱ期に属する甕がこれまでの調査区に較べて多く出土したことが注目される。なお時期区分については「特別史跡一乗谷朝倉氏遺跡Ⅸ・Ⅹ」「史跡柚山城跡Ⅱ」に詳しい。

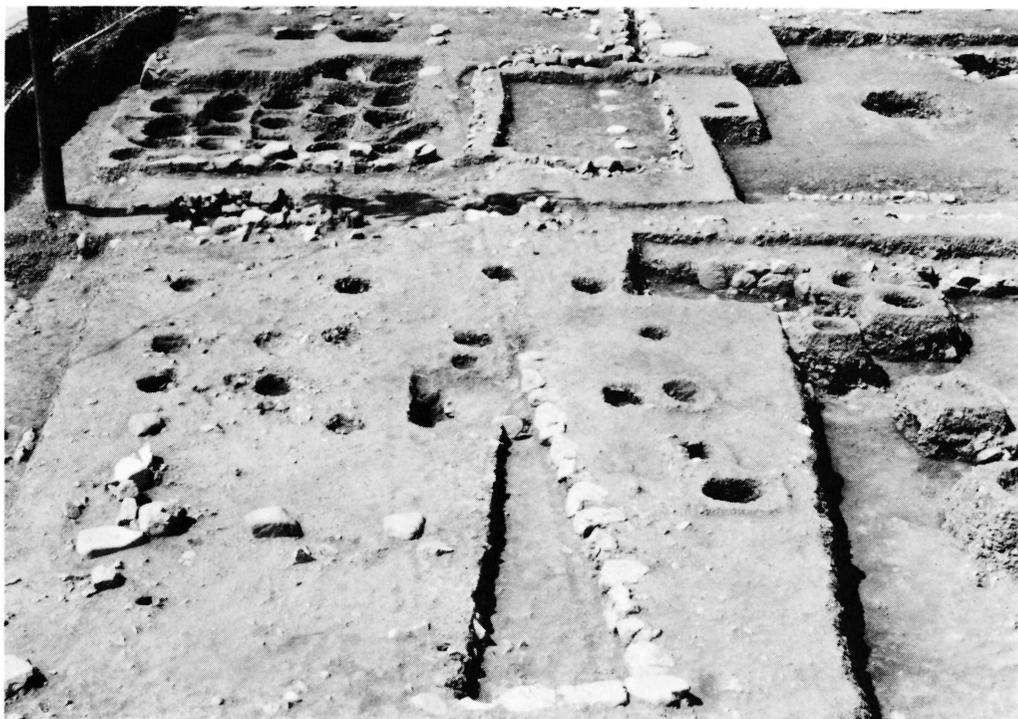
礎石建物 SB1348 北から

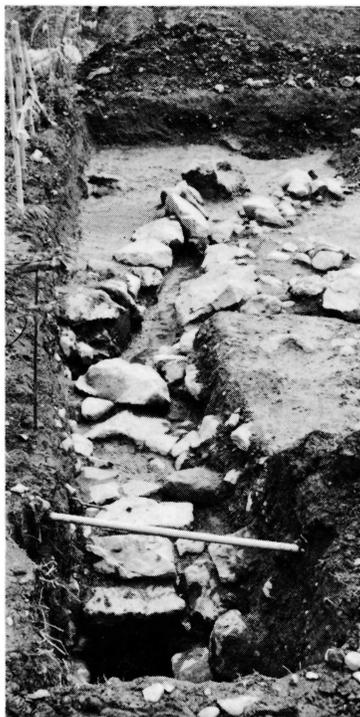
暗渠S Z 1332 北から

**S D 1331・S Z 1332** 土塁 S A 1330の東側で検出された暗渠 S Z 1332は傾斜角約5度を計る。北側には砂礫土・青灰色粘質土が堆積していた。天井部は土塁の削平に伴って若干荒されていたが底部は等大の扁平な河原石がびっしりと敷き詰められている。溝 S D 1331は暗渠 S Z 1332南側より南西方向に弧状に約5m確認された。遺存状態は悪く、側石の一部がとばされている。

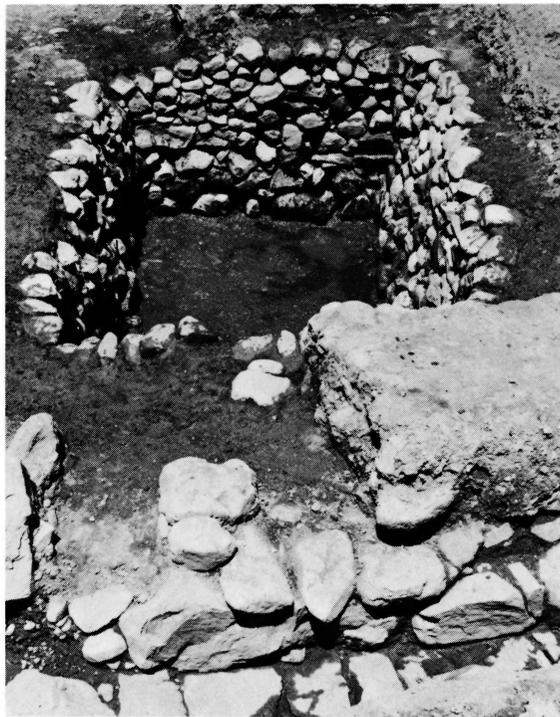
石積施設S F 1333 東から

**S F 1333** 下層で検出された石積施設である。土塁 S A 1330の石垣下から検出され、天端石の一部がとばされている他は遺存度は極めて良好である。規模は長径3.25m、短径2.15m、深さ1.45mをはかる。既応の調査例として第24次武家屋敷内で確認された S F 851がある。楕円形プランを呈し、形態に差があるがほぼ同規模の石積施設と考えられる。埋土は炭・焼土混りの砂礫土でしまりも悪くボソボソである。遺物はほとんど含まれておらず、短期間に埋められたものと思われる。埋土中には土塁の石垣に沿って石列が見られた。石垣の地崩れを防ぐための根石と考えられる。

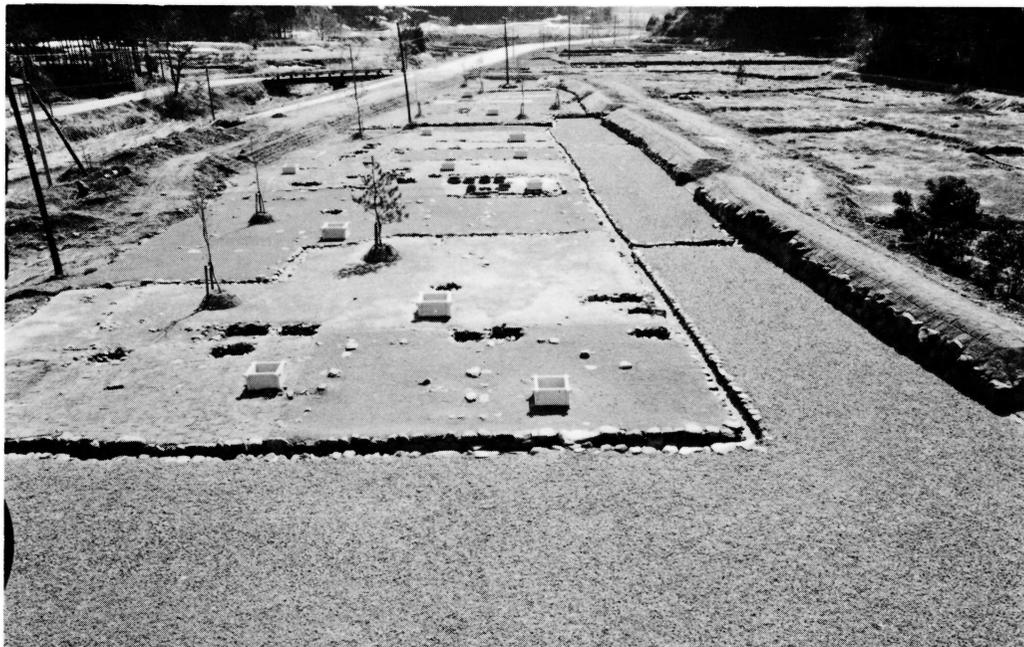
第29・30次武家屋敷跡整備状況 北から

小区画の屋敷跡は、その大きさと配置が明瞭に分るように、砂利混りソイルセメント舗装や小砂利敷、芝張などで、それぞれ材料をかえて整備した。

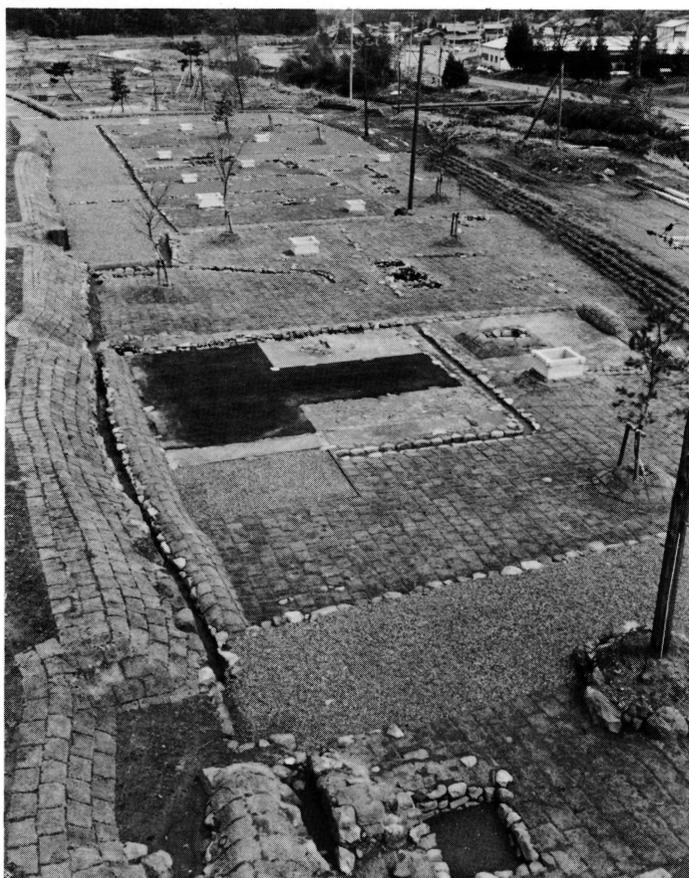
第29・30次武家屋敷跡整備状況 南から

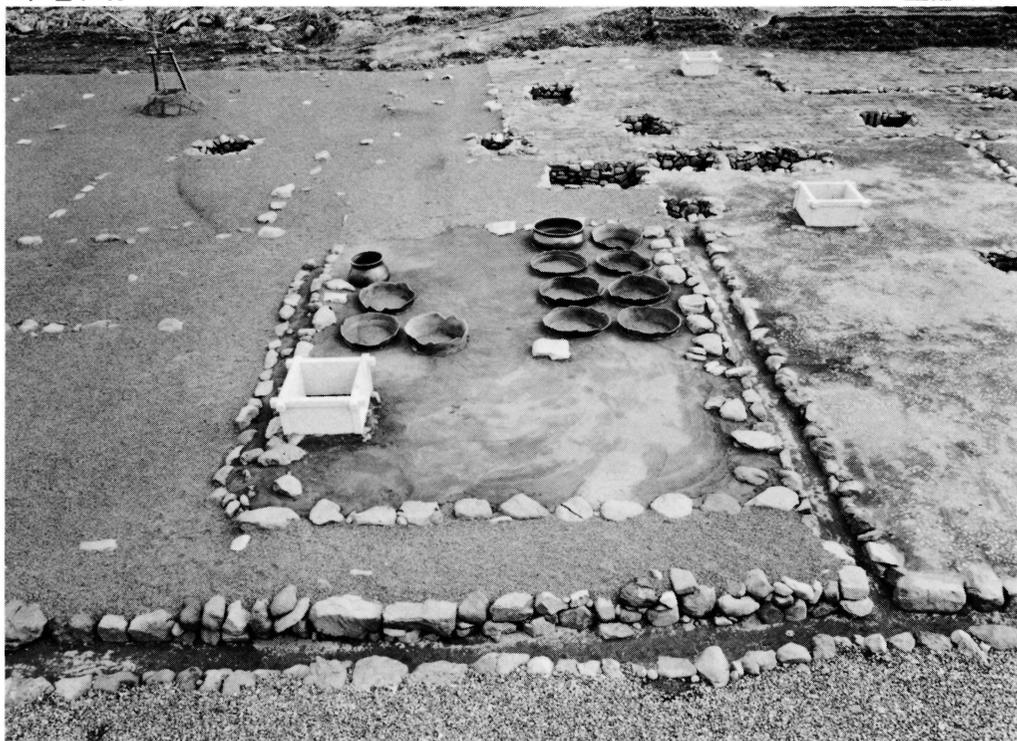
SB1022 整備状況 西から

建物跡S B 1192は、碎石を5cm厚に敷き基礎とし、その上にレミファルトを5cm厚で舗装した。また建物内の土間や石敷の部分には、ソイルセメント舗装を行った。なお建物の南側のS G 1260には小玉砂利が敷かれてあったが、薄かったので同程度の大きさの小玉砂利を補充化粧敷した。建物跡S B 1022には越前焼甕据付ピットが12個検出されたので、大甕完形品1個、底部(高55cm)10個と中甕完形品1個を復元、それぞれの位置に設置した。井戸は、発掘した井戸碎片を参考にし、同材料、同形式で合計12基を復元設置した。

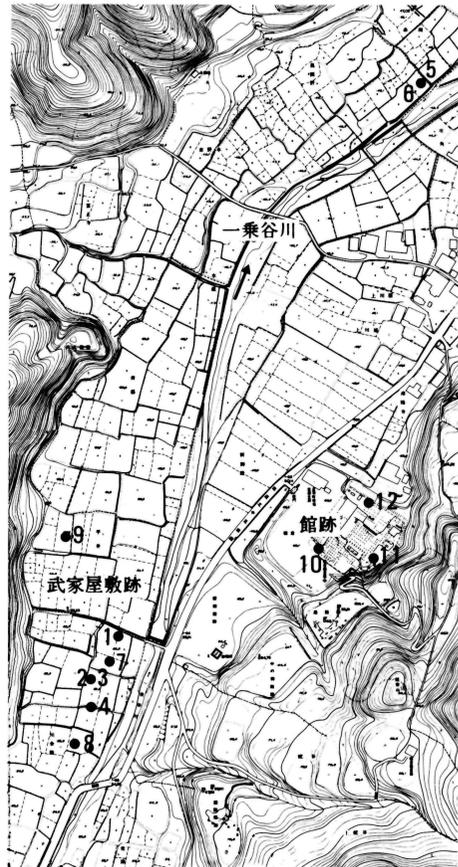
挿図4 舗装遺構調査地点図

調査地点No.10~12は松雲院の敷地で林地になっていたが、No.10、11は昭和43年6~7月にかけて、またNo.12は46年8月~47年3月にかけて、それぞれ50cm~1mの表土を除去発掘調査された。調査後No.11は43年度に、No.10は45年度に、No.12は47年

No.1～9は、朝倉氏遺跡が国の特別史跡に指定された昭和46年頃までは、水田として耕作されてきたところである。しかし公有地化後は草地となっていた。No.9は52年5月～7月に、No.1～4、7、8は53年5月～10月に、No.5、6は54年9月～12月にかけて、それぞれ20～30cm厚の、耕土とその下の床土を除去発掘調査された。

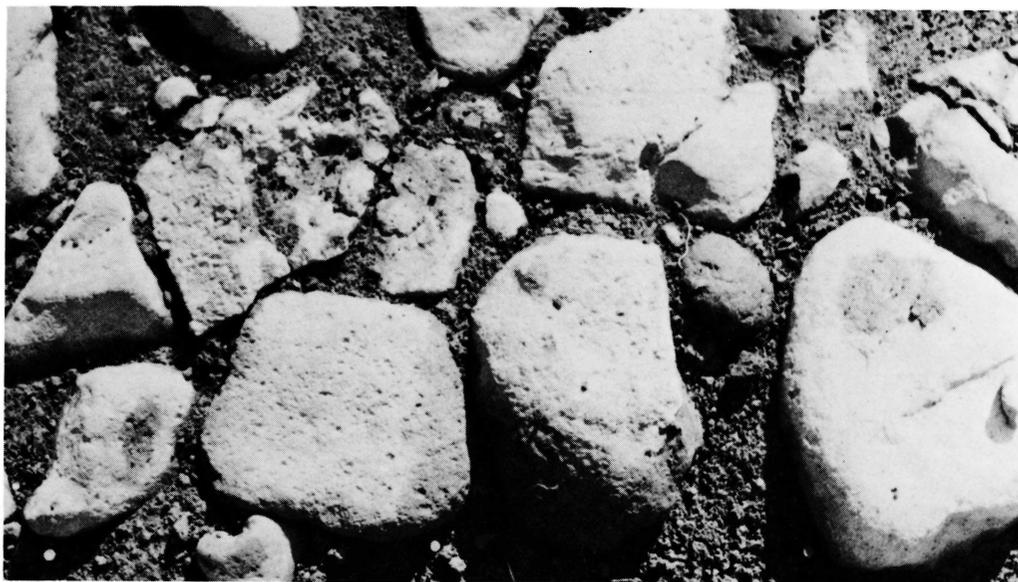
実測は、遺構面上に直接透明なガラス板を置き、その上にマイラー用紙をのせて、直視しながら礫の輪部を鉛筆でトレースする方法をとった。

各舗装遺構の代表的な部分を選定し、原寸で実測した。実測地点と地耐力調査地点を一致させればよかったが、ほんのわずかの傾斜でも載荷板が移動し、安定した面を求めていかなければならず、実現は困難と思われた。
