平成24年度
出雲市文化財調査報告書

北浜防空監視哨跡

高島城跡

出雲市教育委員会

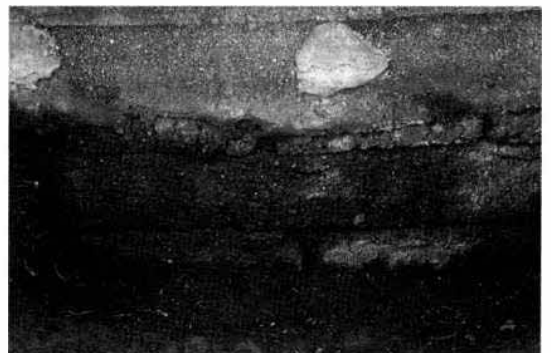
写真 2 聴音壕外壁の構造（北から）

存状態について観察したところ、ほとんど劣化をしておらず、良好な状態を保っていた。外径は3.7m、内径は3mあり、深さは2.2mある。外壁の構築法をサブトレンチで確認したところ、10cm×6cmのコンクリートブロックが互目の積み方であると判明した。壕の内壁はモルタル仕上げがされている。湿度の高い日には、内壁に湿潤した湿気によってブロックの目地が現れることから、壕の筒部全体がブロック積みであることが判った。外壁はこれらから推測すると、壁の厚みは30cm程度あり、小ブロックを二重に積み上げ、第2節で述べる佐香防空監視哨跡のようにその間を空洞にして、

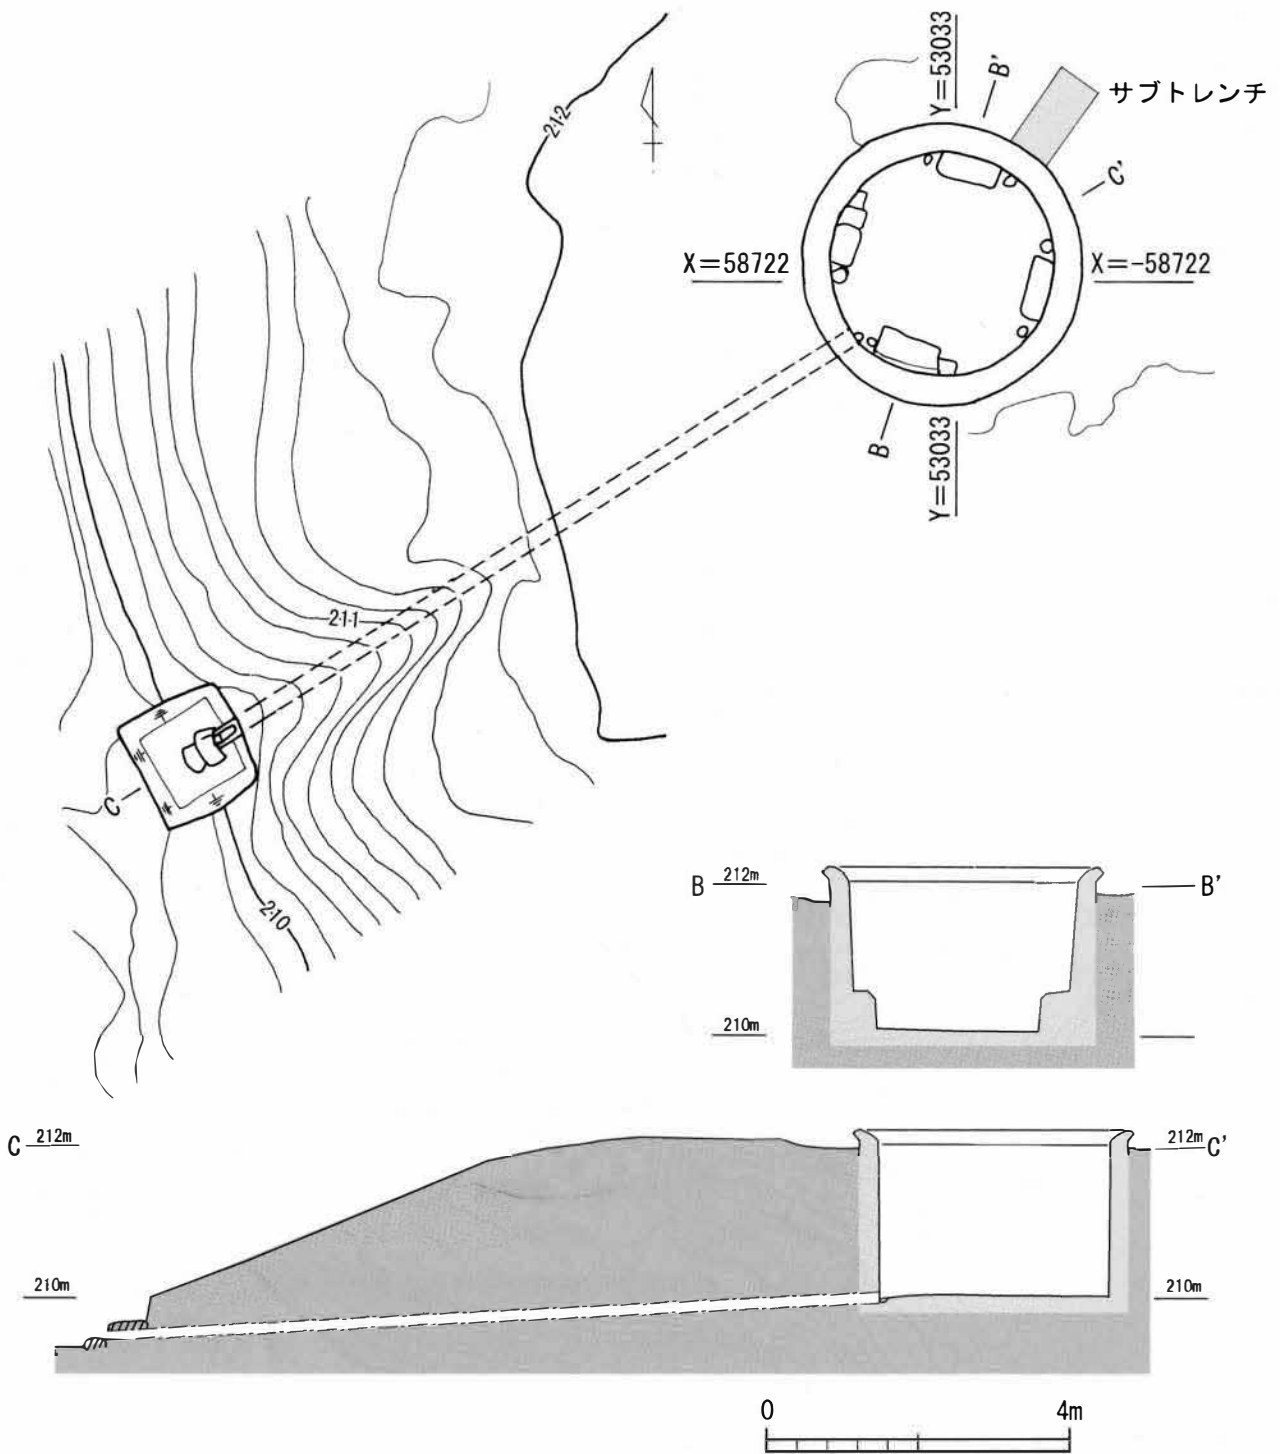
第6図 北浜防空監視哨跡聴音壕平面図(上)・断面図(中・下)(1:100)

聴音壕は、尾根の最上部の標高 212 m の地点に築かれたコンクリート製の構造物である。円筒形の半地下構造になっており、最上部は地上に露出している。そしてこの部分のみが外反している。調査前には底に腐葉土が 10 cm 堆積しており、これを除去した後、残

飛行機の爆音を反響しやすくした構造になっている可能性が高い。

床面はコンクリート敷きである。床面の壁に沿いに高さ 50 cm、長さ 80 cm、幅 30 cm の方形の台座が設けられている。監督員の腰掛であり、東西南北 4 方にあるのは、敵機の飛行方向に関する的確な情報を探知するためであろう。4 つの腰掛けの両脇には 15~20 cm の穴が各 2 箇所、総数 8 箇所ある。壕上部に架けられた屋根を支える柱の穴と考えられる。さらに、床面の南西側の壁には 10 cm 角の排水口がある。聴音壕から南西 10 m のところに出水口につながっている。出水口は平らな石の

聴音壕は戦後60有余年経っているにもかかわらず、保存状態が良好であった。佐香と小田の監視哨のものと構造・規模が同じであることから、同一の設計図を基に施工されたと考えられる。

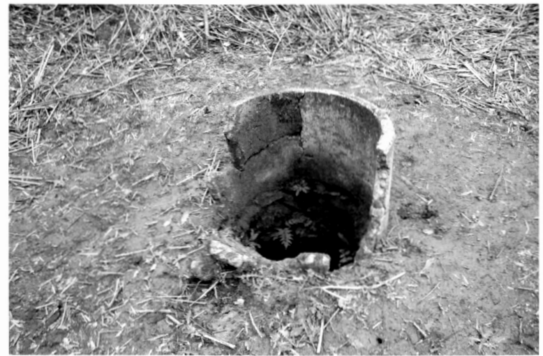
写真6 飲料水として使用された井戸（北から）

井戸は管理棟から約40m下の急峻な谷地形に位置する。丸い井戸で直径が90cmある。井戸枠はコンクリート製で大部分は破損しているが、残りの良いところで高さ50cm、厚さ10cmある。現在は使用することはできないが、当時は飲み水として使用されていたそうである。

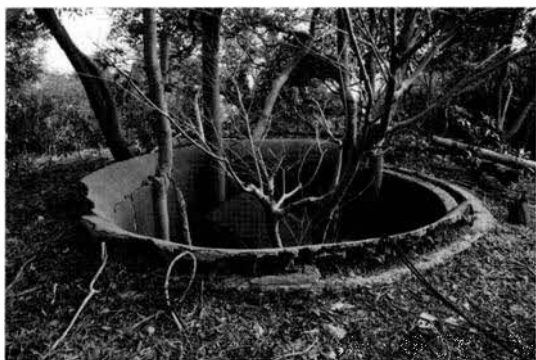
写真7 佐香防空監視哨跡聴音壕(南西から)

聴音壕はコンクリート製で、円筒形の半地下構造になっている。上端部が劣化のためか一部破損しており、そのおかげで壁の内部が空洞になっていることが確認できる。外径が3m70cm、内径が3m、深さ2mある。聴音壕の内部には、地元で近年使われていた共同アンテナ設備の機械が放置しており、床面の構造や設備など確認することはできない。また聴音壕の隣(西側)の2m下がったところに60㎡くらいの小さな平坦面があり、土間のコンクリートや瓦片、ガラス片が散乱していることから、この場所に休憩所(管理棟)があったと考えられる。

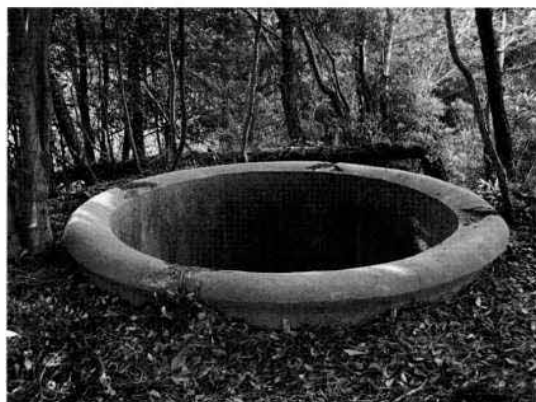
写真8 小田防空監視哨跡聴音壕(東から)

現在は聴音壕のみ残っている。コンクリート製で円筒形の半地下構造になっており、保存状態は

良好である。外径が3 m 70 cm、内径が3 m、深さが2 mある。上端部には4箇所均等に凹み入れられており、屋根材を固定するようになっていたと考えられる。周辺には瓦片が落ちていることから管理棟などの建物が存在していたと考えられる。現在、聴音壕周辺には墓地があり、建物跡は壊された可能性が高い。また当時の施設の規模や勤務状況など文献が乏しく不明な点が多い。

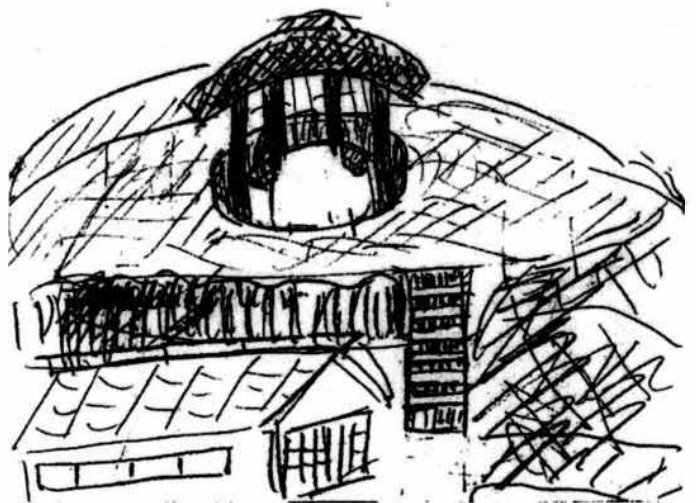
第11図 当時の北浜防空監視哨のようす 出典(絵：渡部榮氏) 出雲北浜誌刊行委員会編「出雲北浜誌」

第11図は、当時勤務されていた渡部榮氏が描かれた絵である。聴音壕と管理棟の位置関係や聴音壕に腰掛けがあることなどが描かれており、発掘調

査で確認できたものと一致している。なお、管理棟から聴音壕に上がる階段が描かれているが、発掘調査では確認することはできなかった。

上に管を据え、わずかに管を露出させた状態である。第11図は哨員として勤務されていた渡部榮氏が、当時のようすを描かれた絵である。それによると壕の上には萱葺の屋根が架かり、敵機の爆音を遮らないためか壁はなく、吹き込んだ雨水を排水するために何らかの施設が必要であったと考えられる。

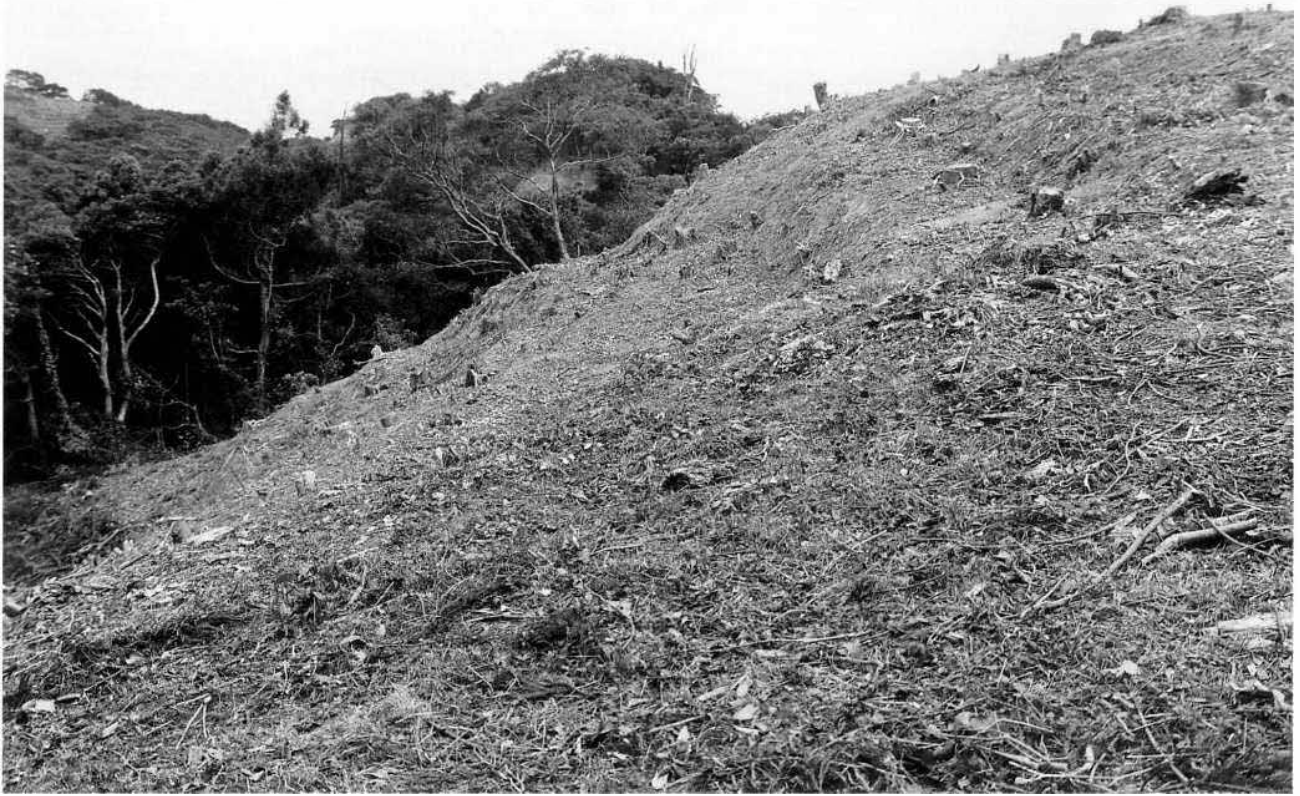
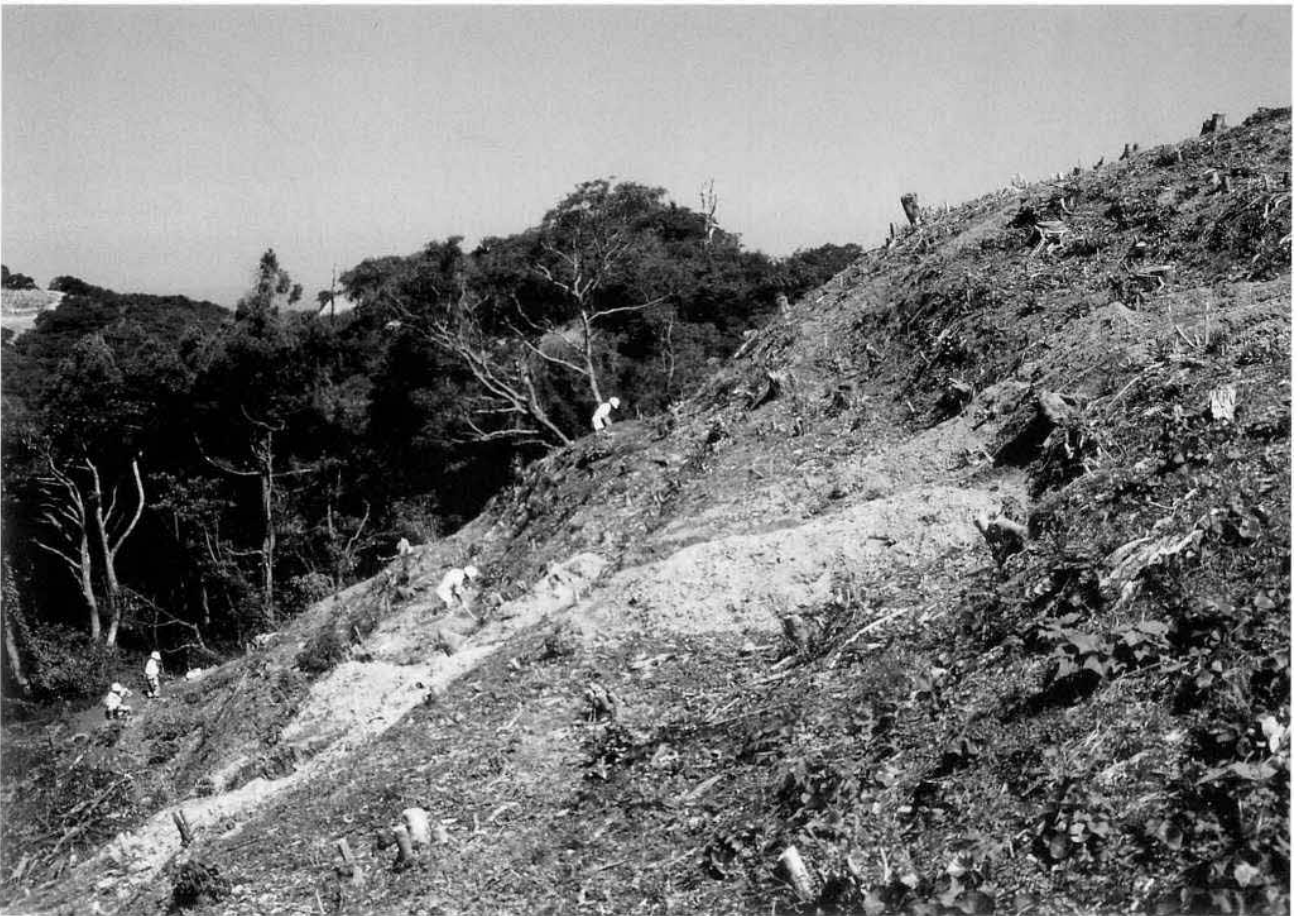
1 高島城跡北西斜面調査前状況（南西から） 雲25 ①

2 高島城跡北西斜面調査状況（南西から） 雲25 ①

頂上部には、2 m幅のトレンチを4箇所（1～4トレンチ）設定した。このうち、1トレンチは試掘調査のA・B・C・Dトレンチと同じ場所である（第13図）。また、北西側の斜面には、2 m・1.5 m・1 mと幅の異なるトレンチを6箇所（5～10トレンチ）設定した。5トレンチは試掘調査のEトレンチと同じ場所である。合計10箇所のトレンチを設定し掘削したが、いずれものトレンチも表土（約20～40 cm）の下はすぐ地山となり、明確な遺構や遺物を確認することはできなかった。このことから、遺構はすでに破壊されていると判断し、本調査はトレンチ調査で終了することとした。
