紀伊国分寺

—紀伊国分寺跡・西国分廃寺の調査—

昭和 54 年 3 月
和歌山県教育委員会

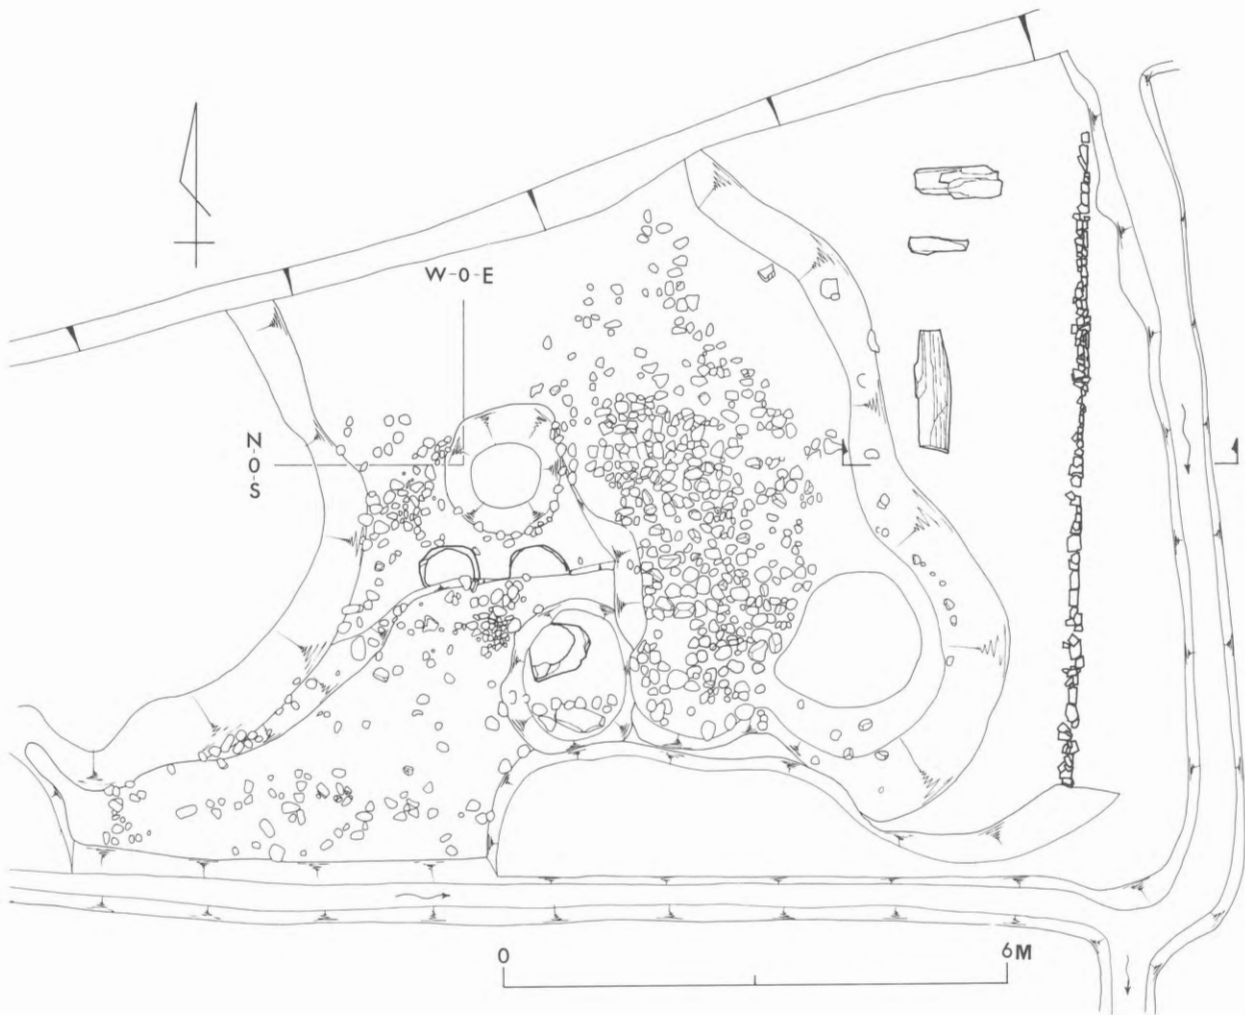
第49図 西国分廃寺 塔跡平面実測図

発掘前の状況 岩出町大字西国分字西野々は古来西国分廃寺の塔跡であると推定されてきた。その根拠は、この地点に多量の古瓦が散乱し、また巨大な砂岩製の塔心礎が残存していることによる。この心礎は、長径185センチ、短径120センチ、高さ120センチを測る。その上面に直径87センチ、深さ9センチの正円形の柄穴を彫り、さらにその中心部に深さ15センチ、直径14センチの舍利孔を穿っている。しかしながら、他の礎石はすでに散逸し、またこの心礎自体も攪乱土の上に転がっており原位置を保つものではない。仮りにこの心礎が塔の中心部からさほど動いていないとして塔の範囲を推定すると、北部は町道で断たれ、南部はミカン畑に侵されているので、わずかに望みを持ったものの基壇は全面にわたって削平され、その上に厚さ約150センチの攪乱土が堆積していた。特に北半部と西半部は地山の下1メートル以上削られており、東部と中央部の一部に基壇の底部が残るだけであった。東部では基壇縁を化粧する瓦積みの一部を、中央部では心礎の据え石及び根石を検出した。

化粧瓦積み 基壇東辺を縁どる化粧瓦積みを長さ約7メートル検出し得た。しかし予想どおり、北は道路で、南は排水路及び畑で削平され、基壇コーナーは残っていない。半截平瓦と丸瓦を伴用して積んでいるが、残りの最も良好な部分でも下から三段が原位置を保つだけで、その上部数段は崩れ重なっており、他の部分は最下段が残るだけなので、積み方の詳細は不明である。基壇の方向は真北より東へ約1度40分ふっている。この瓦積みは外側へ崩れ落ちているが、その最下層からはほぼ完形の単弁四葉蓮華文軒丸瓦が出土した。
