和歌山県埋蔵文化財調査年報

—平成14年度—

和歌山県教育委員会

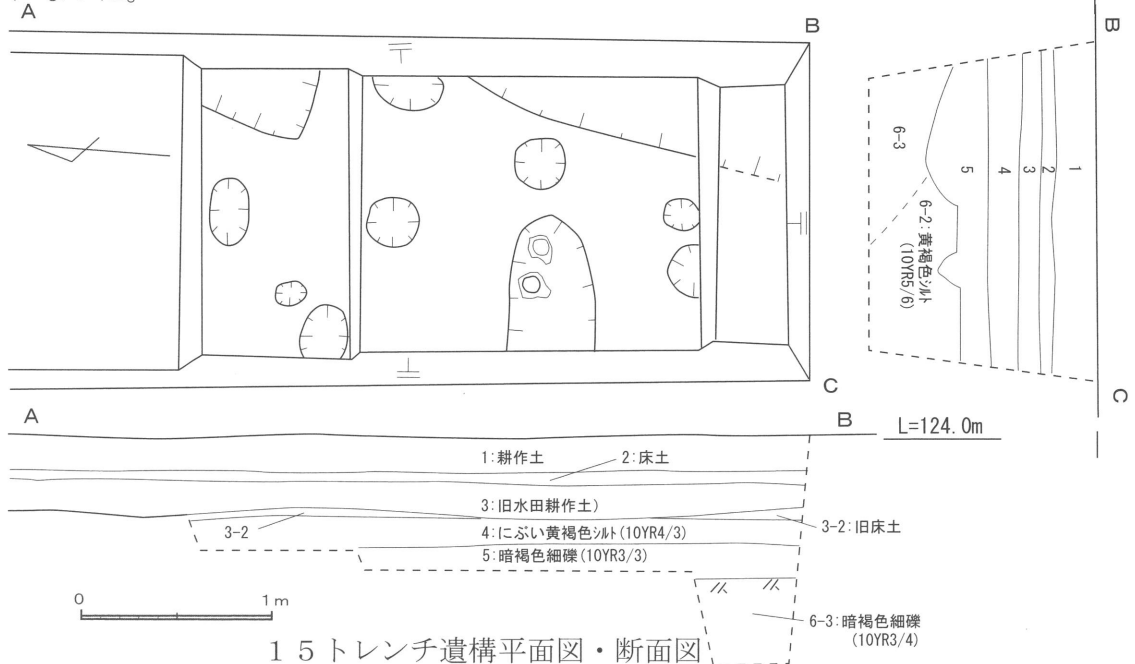
15トレンチ遺構平面図・断面図

多く含む遺物包含層である。5層自体が遺構埋土である可能性もある。6-1~6-3層は黄褐色シルト~暗褐色細礫層で地山と考えられる。6層上面で遺構を多く検出した。遺構は掘削していないが、西壁にかかる遺構からは弥生土器の底部が2个体出土し、これらの遺構は弥生時代の所産であると推測できる。 **16トレンチ** 1・2層は現代の耕作土・床土である。3層は暗褐色シルト層であるが遺物は出土していない。4-1~4-4層は黄褐色砂礫層で、地山あるいは河川堆積層と考えられる。 **17トレンチ** 1層は現代の盛土である。2層は暗オリーブ褐色層で、遺物包含層の可能性も考えられたが遺物は出土していない。2層の下面で溝状の遺構を検出した。調査区の南東隅で地山を検出し、溝状の落ち込みを確認できた。遺構埋土から弥生土器片が出土したことから、弥生時代の遺構である可能性がある。調査区が狭いため遺構の規模・性格は不明である。 **18トレンチ** 1-1・1-2・2層は現代の盛土・耕作土・床土である。3層は14・15トレンチの3層に対応する旧水田層である。4層は暗褐色シルト層で遺物包含層の可能性はあるが、遺物は出土していない。5層は黄褐色砂礫層で地山と考えられ、ピットを1基検出した。

東端部の13~15・17・18トレンチでは遺構を検出した。特に14・15トレンチでは複数の遺構を検出し、他の調査区に比べて遺物も多く出土している。

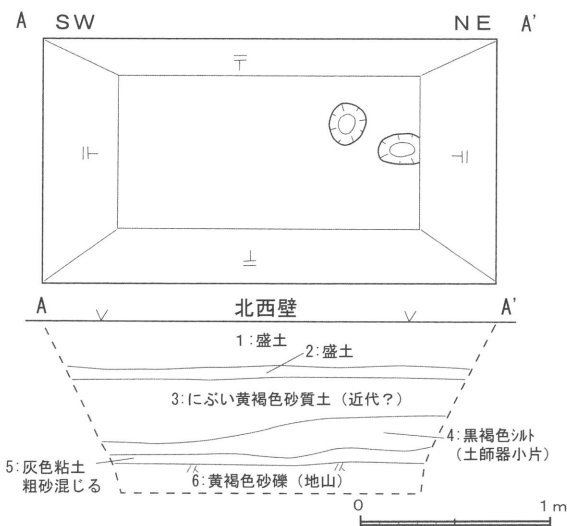
遺構平面図・断面図

＜調査成果＞ 南西方向にややレベルを下げながら数cmから20cm程度の厚さで堆積する黒褐色シルト層（4層）を確認した。土師器、縄文土器小片をわずかに含む。5層上面でピット2基を検出した。遺物の出土がなく時期は不明。
