久留里城跡3

倉庫建設に伴う埋蔵文化財発掘調査報告書

ISWIN JAPAN株式会社
君津市教育委員会

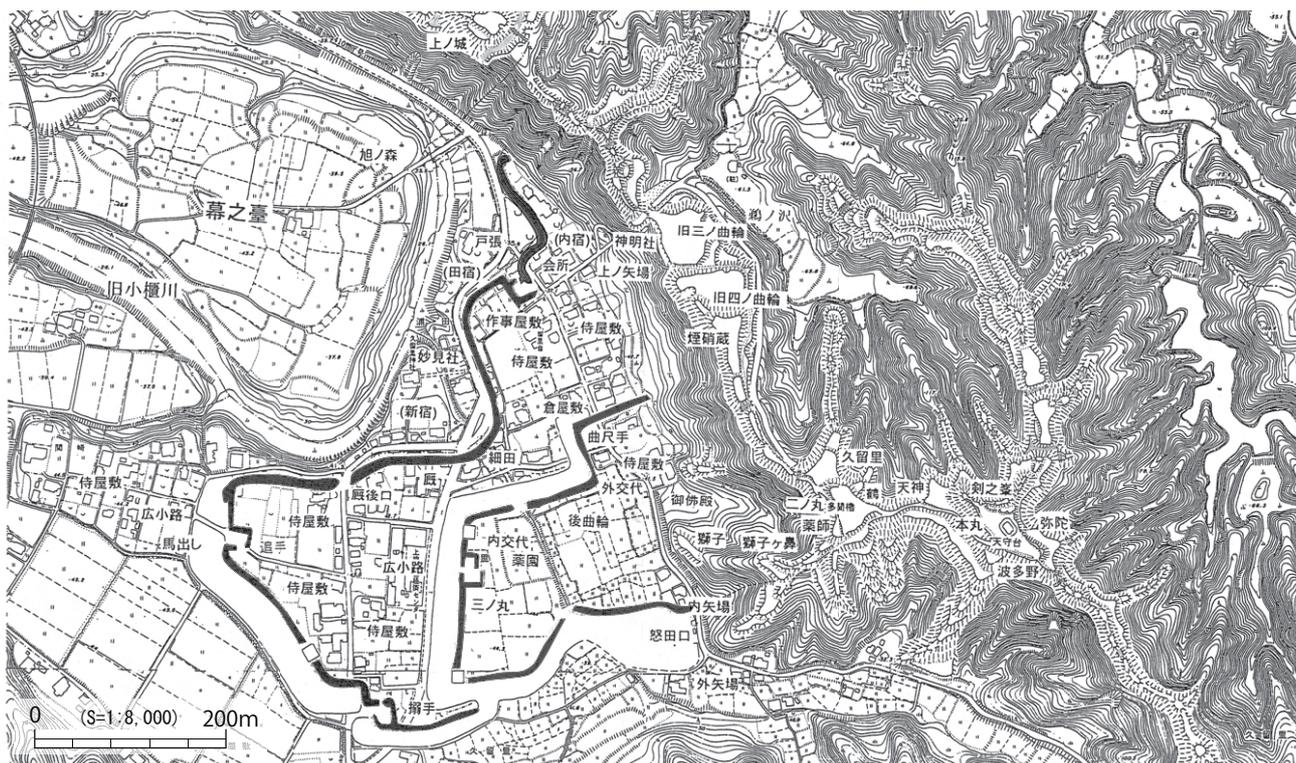
第2図 久留里城縄張り図

小高春雄・君津の城・私家版2001を加筆

*ゴシック地名・通称が()内が「久留里城地図」(酒井氏時代)、それ以外は「久留里藩制一斑」(黒田氏時代)

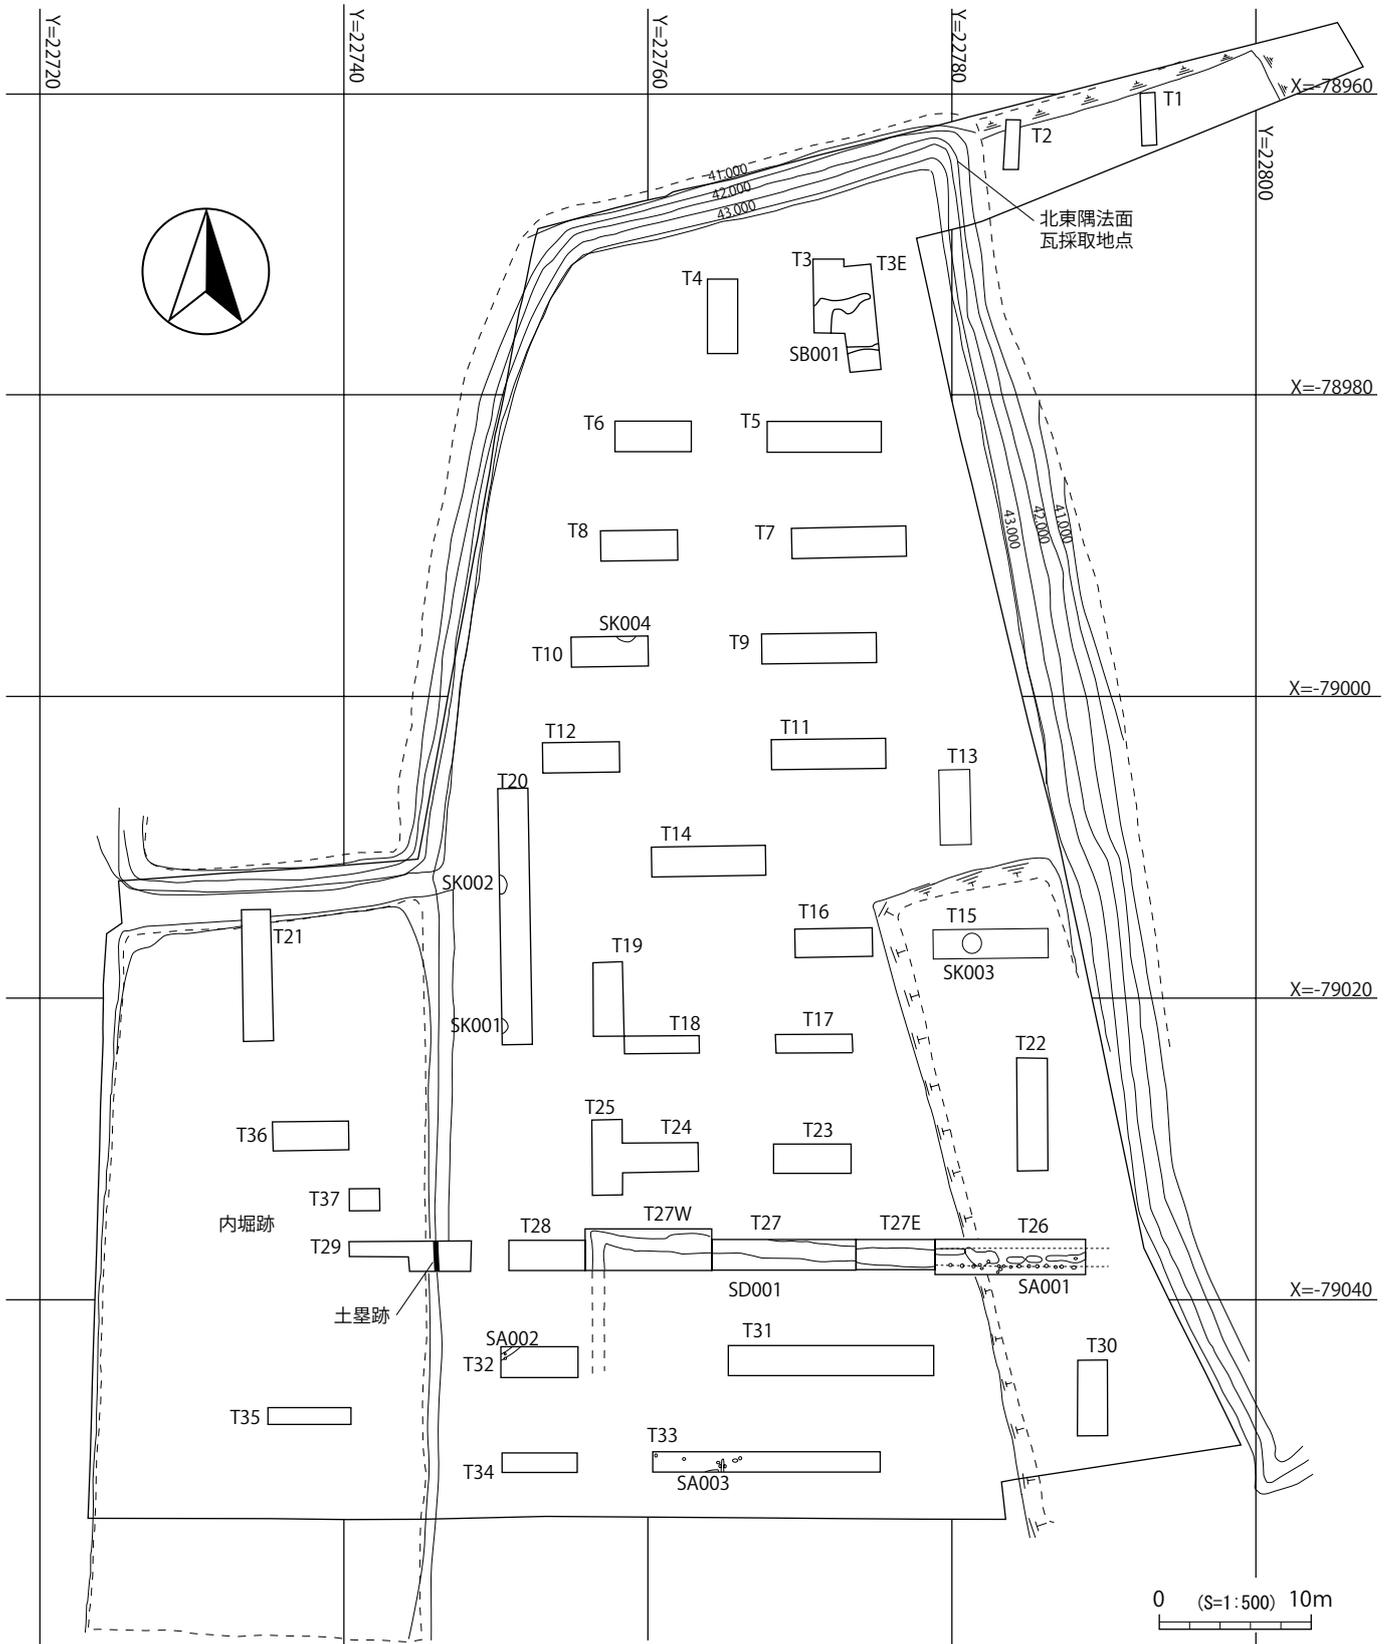
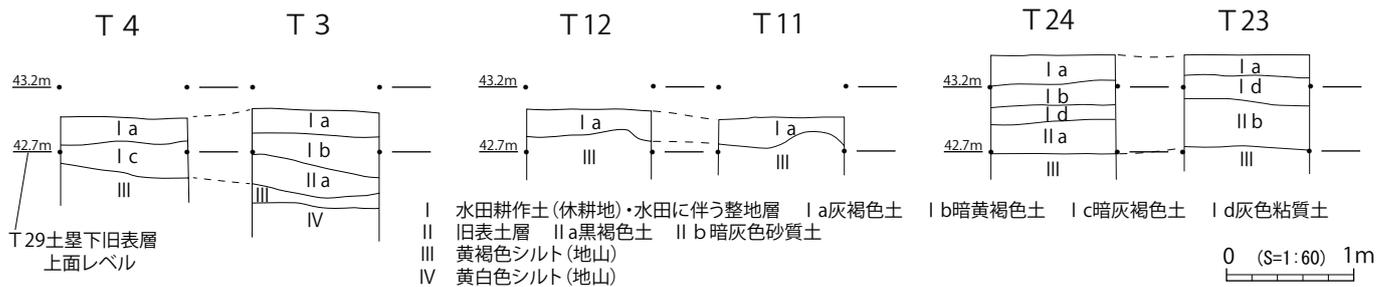
第6図 トレンチ・遺構配置図及び基本土層図

基本層序は調査対象地の北側列、中央列、南側列の3か所で観察した。北側列のT3・T4では、現地表面から約0.20mまでが旧水田耕作土（灰褐色土）のIa層、T3では東側に地盤が下がっているため、Ia層の下に0.15～0.30mの整地層（暗黄褐色土）Ib層が見られる。その下の黄褐色土粒を少量含んだ黒褐色土のIIa層は、上面の標高が42.70mで、T29で検出した土塁下の旧表土上面の標高とほぼ一致する。第3図の久留里城絵図（写）等によるとT3の北側付近には、土塁が存在したことから、IIa層はT29と同様の性格と考える。T4のIa層の下は、瓦片を少量、炭化粒を微量に含む暗灰褐色土のIc層で整地している。遺構の確認面は地山の黄褐色シルトのIII層上面で、現地表面からの深さは、T3で0.55m、T4で0.40m。法面下のT1の現地表面はT3よりも1.25m低く、畑耕作土（暗褐色土）のIa'層を0.15～0.25m掘り下げると地山の黄白色シルトのIV層上面となる。中央列のT11・T12は、厚さ0.15～0.20mのIa層の下が地山のIII層となる。南側列のT24ではIa層の下にIb層、灰色粘質土のId層、IIa層、地山のIII層上面、T23ではIa層の下にId層、暗灰色砂質土のIIb層、地山のIII層上面となる。段差下のT22の現地表面はT23より0.55m低い。T22はIa層の下に黒褐色土を少量含む暗黄褐色土のIb'層、黒褐色土のIIa層、地山のIII層上面となる。現地表面から確認面までの深さは、T24で0.75m、T23で0.70m、T22で0.60mである。

第1節 トレンチ調査（第6図、表2）

調査対象地に37本のトレンチを設定した。調査は北東部のT1・T3から開始し、南側のT33・T34に向け漸次進み、最後に西側の内堀跡のT35からT21の順に実施した。またこの他、トレンチで確認した遺構の広がり把握するため、T3E、T27E・T27Wの3本のトレンチを追加設定し調査を行った。

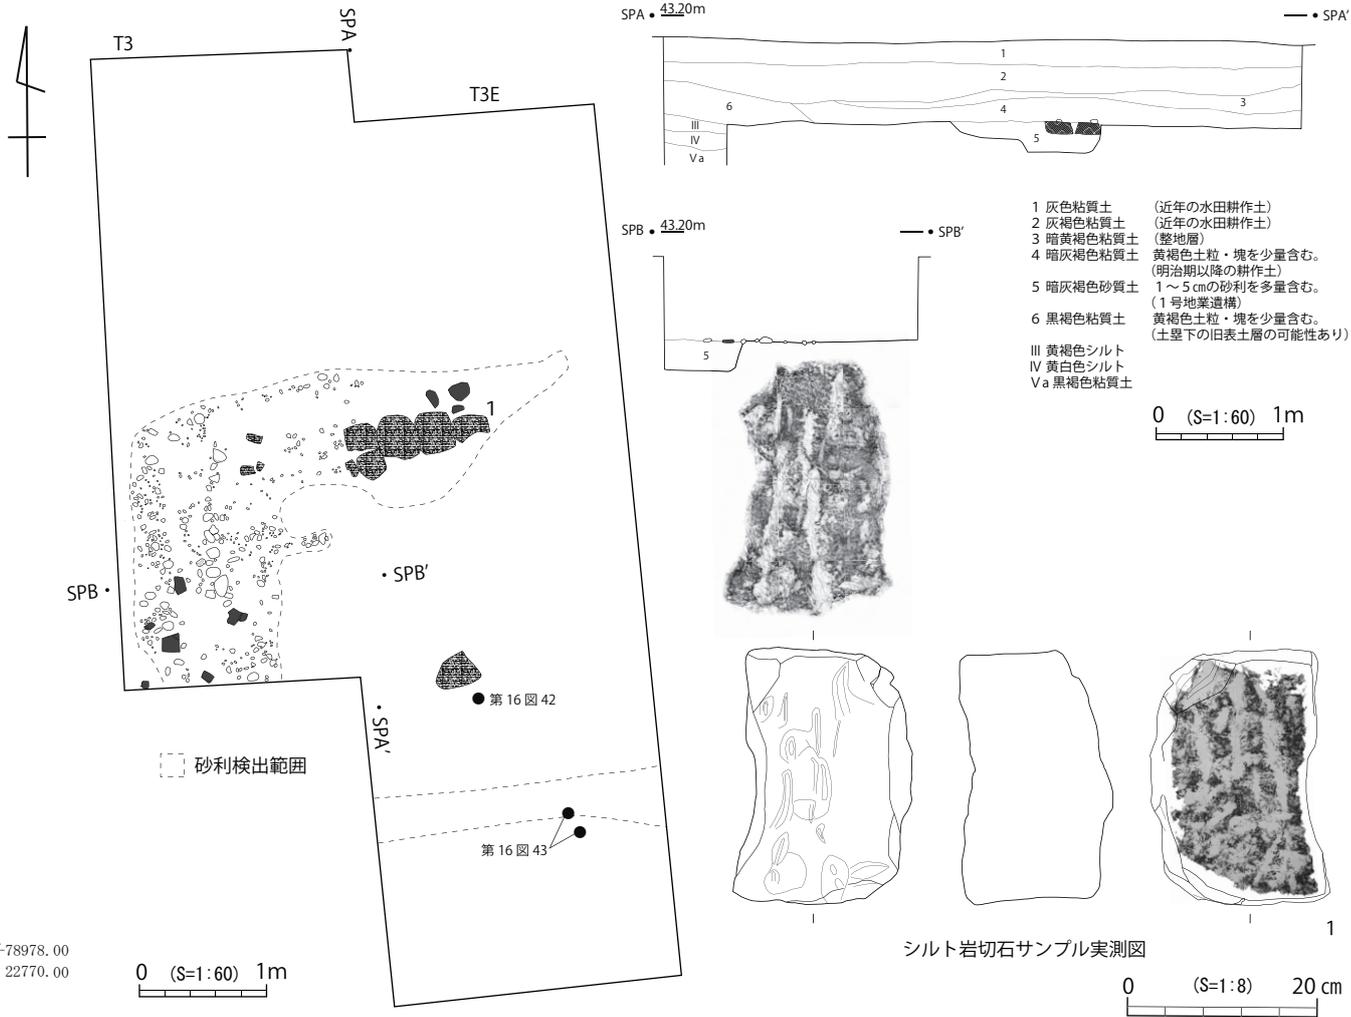
第7図 1号地業遺構 (SB001)

位置・状況 調査対象地「三の丸跡」の北東隅に位置する。T3とその東側の拡張区T3Eで、建物方向に合わせて細長く溝状に掘り、砂利を入れ、切石を置いた布掘地業の北・南・西側を検出した。現地表面から遺構確認面までの深さは約0.65mで、標高は42.35m。上面には明治期以降の耕作土と見られる黄褐色土粒・塊を少量含んだ暗灰褐色粘質土が堆積していた。

規模・形状等 東西4.00m以上（2間以上）、南北3.65m（約2間）で、東側の法面方向に続く、東西棟の建物が想定される。布掘の幅は、北側が0.80～1.00m、南側が0.30～0.50m、西側が0.90～1.10m、確認面からの掘り込みの深さは、北側が0.10～0.25m、西側が0.25m。北東側では一辺20～40cm、厚さ10～15cmのシルト岩の切石が5箇所据えられていた。他は1～5cm大の砂利を多量に含んだ暗灰褐色砂質土を溝の中に充填し、上面には比較的大きめの砂利を敷き、最大で長さ18cmのものも確認できた。また、割れた瓦が地業の上面で少し出土しているが、砂利とともに埋め込んだといったものではない。1のサンプル採取したシルト岩切石の大きさは、長さ27cm、幅19cm、厚さ11.2～15cmで、表と裏にノミの痕跡が認められた。

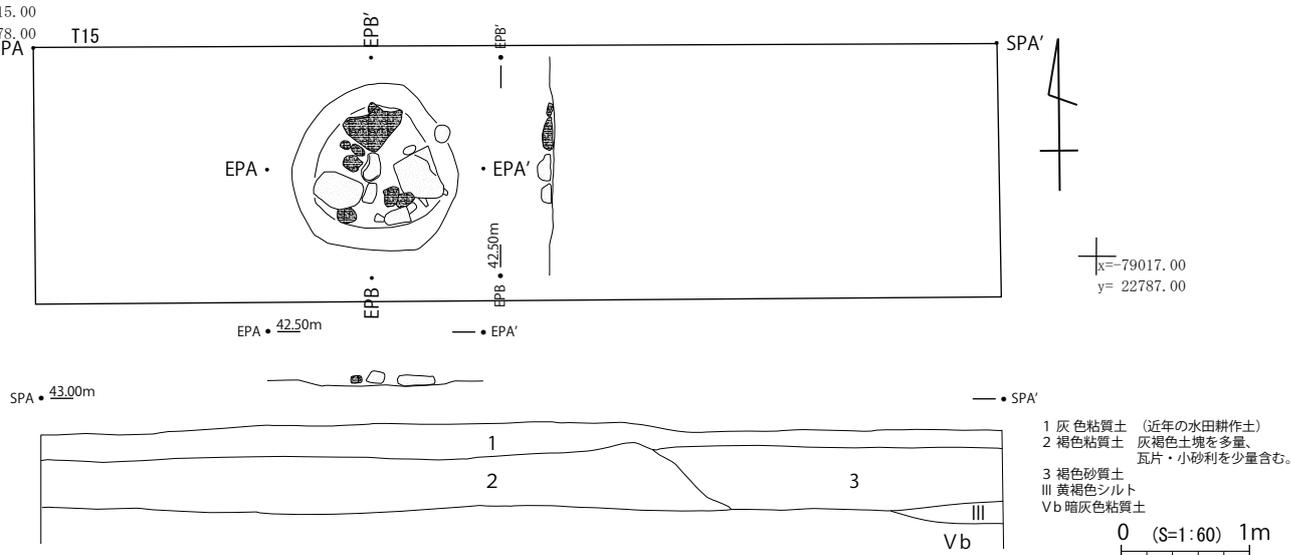
第8図 3号土坑 (SK003)

位置・状況 対象地中央の東側、T15の中央西寄りで見出した。現地表面から遺構確認面までの深さは約0.50mで、標高は42.20m。確認面で切石が集中する箇所を見出した。これらの石は投げ込まれたものではなく平らに置かれていた。地業遺構の可能性もあるが、周囲に同様のものが見られず土坑として調査した。上面には灰褐色土塊を多量、瓦片・小砂利を少量含んだ褐色粘質土が堆積していた。

規模・形状等 径1.30m、深さ0.05mの不整な円形で、長さ40cm、幅20～30cm、厚さ8～10cmのシルト岩1個、礫岩2個を三角形に据え、その間に8～25cmのシルト岩と礫岩を詰めていた。

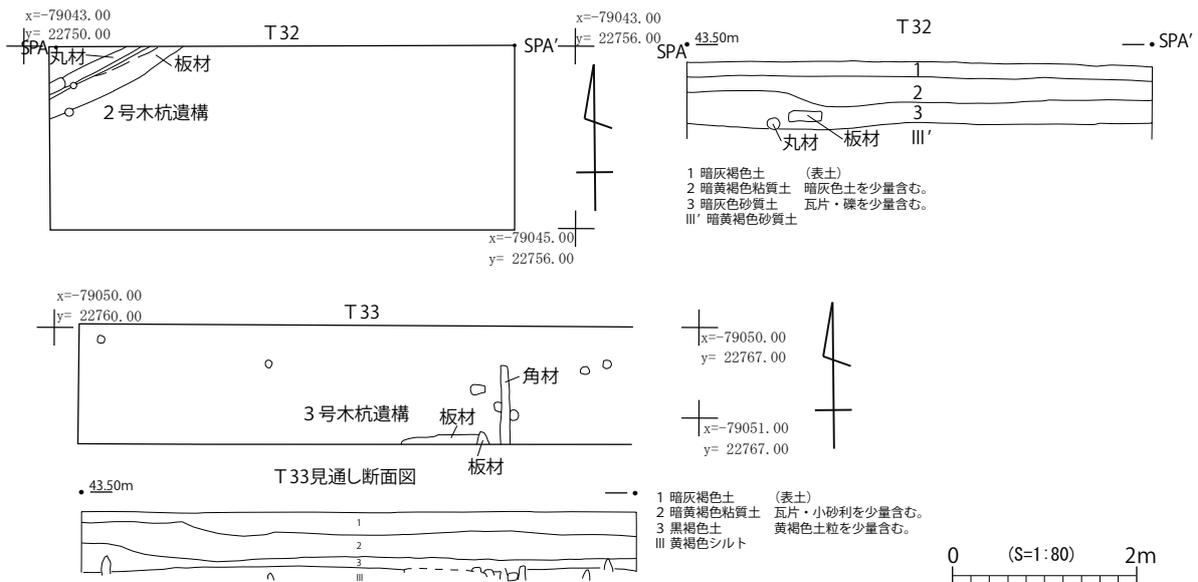
第10図 2・3号木杭遺構 (SA002・003)

位置・状況 対象地の南側の T 32 の北西隅で、南西から北東方向に横たわる丸材 1 本と板材 1 枚、板材を押さえる木杭 2 本を検出した。足場板と推定される。現地表面から遺構確認面までの深さ 0.55 m、標高 42.65 m。上面には瓦片と礫を少量含んだ暗灰色砂質土が堆積していた。

規模・形状等 板材の長さは 168 cm 以上、幅 22 ~ 26 cm、厚さ 12 cm、丸材の長さは 115 cm 以上、径 13 cm、木杭の径 6 ~ 8 cm。

位置・状況 対象地の最南端、T 32 の西半分で、南北方向に置かれた角材 1 本、それを押さえる木杭 2 本、南北と東西方向に置かれた板材 2 枚、他に木杭 5 本を検出した。現地表面から遺構確認面までの深さ 0.50 m、標高 42.70 m。上面には黄褐色土粒を量含んだ黒褐色粘質土が堆積していた。

規模・形状等 角材は長さ 87 cm 以上、縦 15 cm、横 10 cm、東西方向の板材の長さは 90 cm、木杭の径 7 ~ 10 cm。

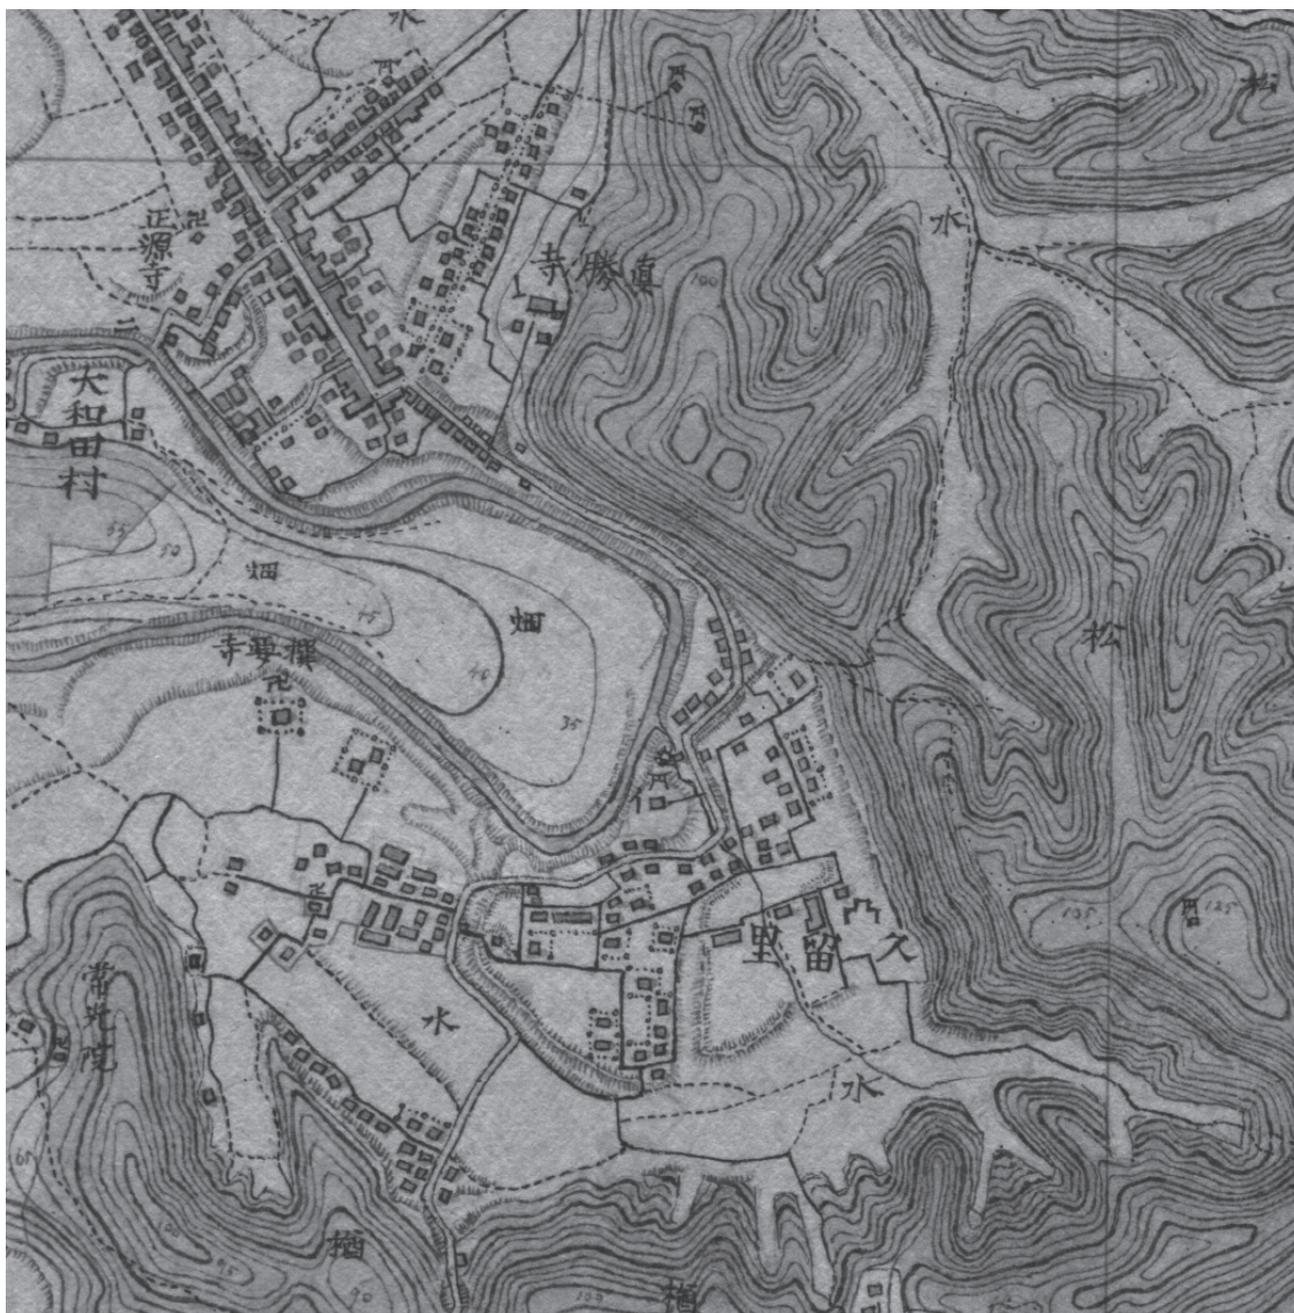
第 11 図 明治 15 年迅速測図久留里城跡部分

規模・形状等 土塁底辺の「敷」の長さは 2.10 m 以上、確認できた盛土の高さは 0.55 m、法面角度は 37 度。今回は、1 箇所だけの調査となったが、対象地の北側と西側の畦畔沿いに土塁の痕跡が残されているものと推定される。『久留里城絵図（写）』奥書に「三之丸 土居高サ貳間、敷六間」と記され、土塁の高さは約 3.60 m、敷は約 10.90 m とする。明治 15 年作成の 2 万分の 1 迅速測図原図（第 11 図）には、土塁がまだ存在している。平成 3 年（1991）に地元の方に聞き取り調査を行ったところ、明治末年には土塁はほぼ消滅していたという。

規模・形状等 対象地の南西部のT 21、T 29 西側、T 35～T 37で堀の上面を検出した。またT 37では、重機による掘り下げを行い、堀の深さを調査した。現地表面から堀上面まで、深さ0.70m、標高41.80m。また、T 21の北側部分には、西側の国道側から堀跡を通り、対象地の三の丸跡に出入りする幅1.50mほどの道があるが、この場所は『久留里城絵図（写）』では、堀を「橋」で渡し、「三之丸門」の「舁形」に至る通路である。明治以降、堀は埋められたが橋の部分は、道として利用されていたことが迅速測図原図等からも窺えるので、道に直交する南北方向のT 21を入れ調査を行った。

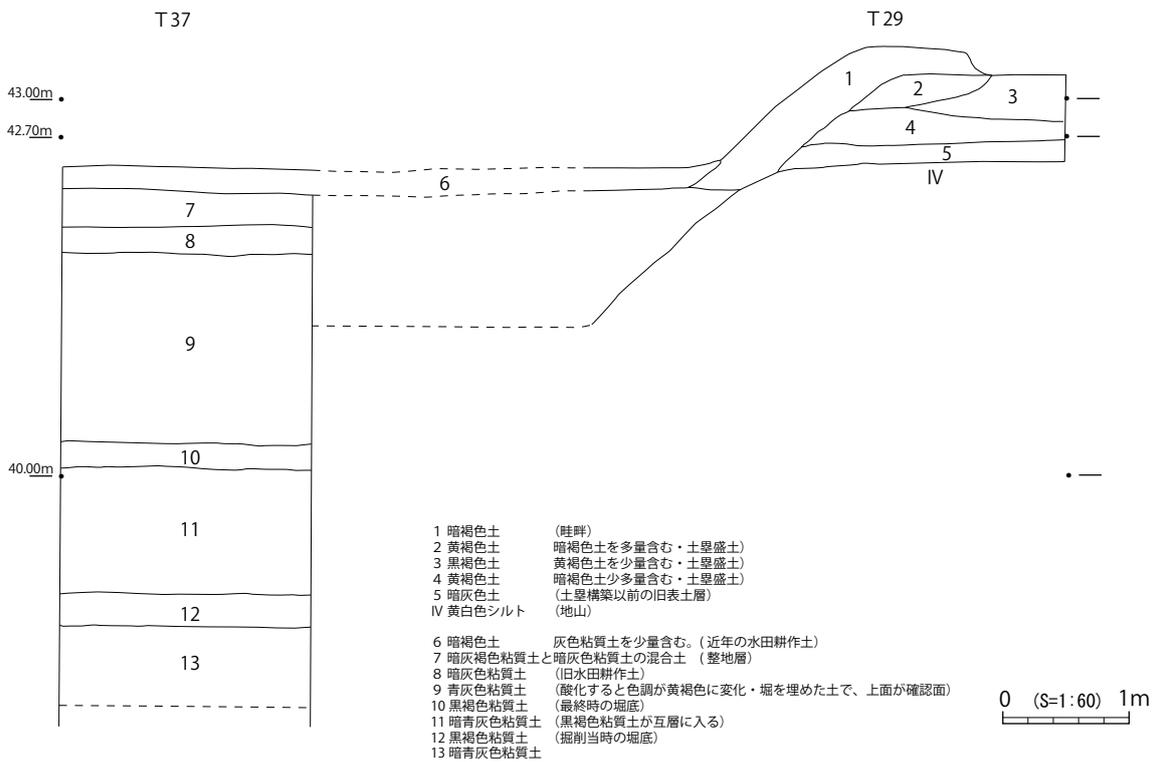
第12図 土墨跡・内堀跡土層断面図

位置・状況 対象地の南西部、T 29 東側で土塁跡を検出した。南北方向の畦畔に直交するトレンチを入れ、土層断面を観察した結果、土塁構築以前の旧表土層と思われる暗灰色土層、黄褐色土や黒褐色土を主とした盛土が確認できた。旧表土層上面の標高は 42.70 m。

規模・形状等 『久留里城絵図（写）』に「堀幅拾間 深サ貳間」と記され、堀の幅約18.20m、深さ約3.60mとする。現状では、東側の法面から西側の国道410号線沿いの法面下まで23.00～24.00mあり、絵図より幅広となっている。深さについては、T 37で土層断面観察をした結果、現地表面から深さ3.70m下に堆積した黒褐色粘質土層が堀底と考えられる。土墨の底辺からの深さは3.90mとなる。T 21道部分の断面観察の結果、深さ0.95m、標高41.70mで堀の上面、その上に堀埋没後の水田耕作土、盛土整地層の順となり、道の硬質面は確認できなかった。昭和40年代後半に現在の国道は堀跡に沿って造られているので、その際、国道の面に合わせ、水田に出入りする道をかき上げしたものと思われる。

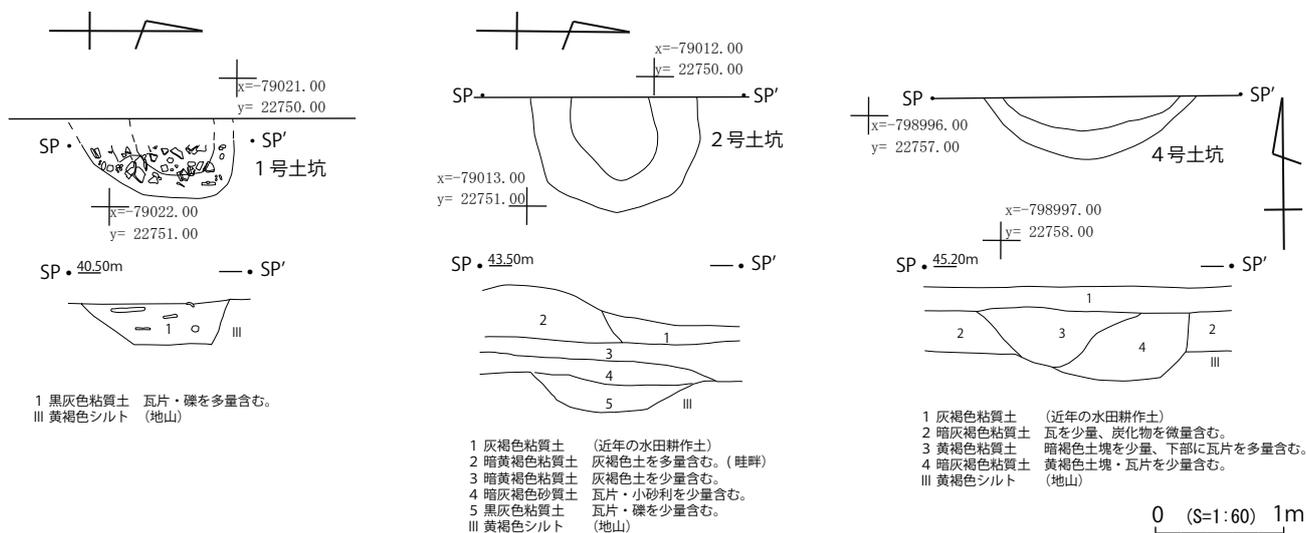
第13図 1・2・4号土坑 (SK001・002・004)

位置・状況 対象地の中央、T 20の南側で瓦が集中する箇所があり、瓦の廃棄土坑と判明した。現地表面から遺構確認面までの深さは約0.60 m、標高は42.15 m。上面には瓦や小砂利を少量含んだ暗灰褐色砂質土が堆積していた。T 20付近は「三之丸門」の「舁形」があった場所にあたる。

規模・形状等 南北1.18 m、東西0.42 m以上、深さ0.32 mの楕円形の土坑で、東側部分を検出した。土坑の底面付近から上位にかけて、多量の瓦片や礫を含んだ黒灰色粘質土で埋まっていた。

位置・状況 対象地の中央、T 20の中央北寄りで瓦の範囲を検出し、1号土坑(SK001)と同様、瓦の廃棄土坑と判明した。現地表面から遺構確認面までの深さは約0.50 m、標高は42.55 m。上面には瓦片や小砂利を少量含んだ暗灰褐色砂質土が堆積していた。

規模・形状等 南北1.28 m、東西0.76 m以上、深さ0.22 mの楕円形の土坑で、東側部分を検出した。少量の瓦や礫を含む黒灰色粘質土で埋まっていた。

位置・状況 対象地の中央北寄り、T 15の東側で検出した楕円形の土坑である。当初は水田耕作土下の瓦を少量、炭化物を微量含んだ暗灰褐色粘質土の包含層と考えたが、調査が進む中で掘り込みが確認できたことから瓦の廃棄土坑と判断した。現地表面から遺構確認面までの深さは約0.20 mで、標高は41.85 m。

規模・形状等 南北0.50 m以上、東西1.65 m (土層断面の計測)、深さ0.55 m (土層断面の計測)の土坑で、南側部分を検出した。下位に多量の瓦が見られた。暗灰褐色粘質土、黄褐色粘質土で埋まっていた。

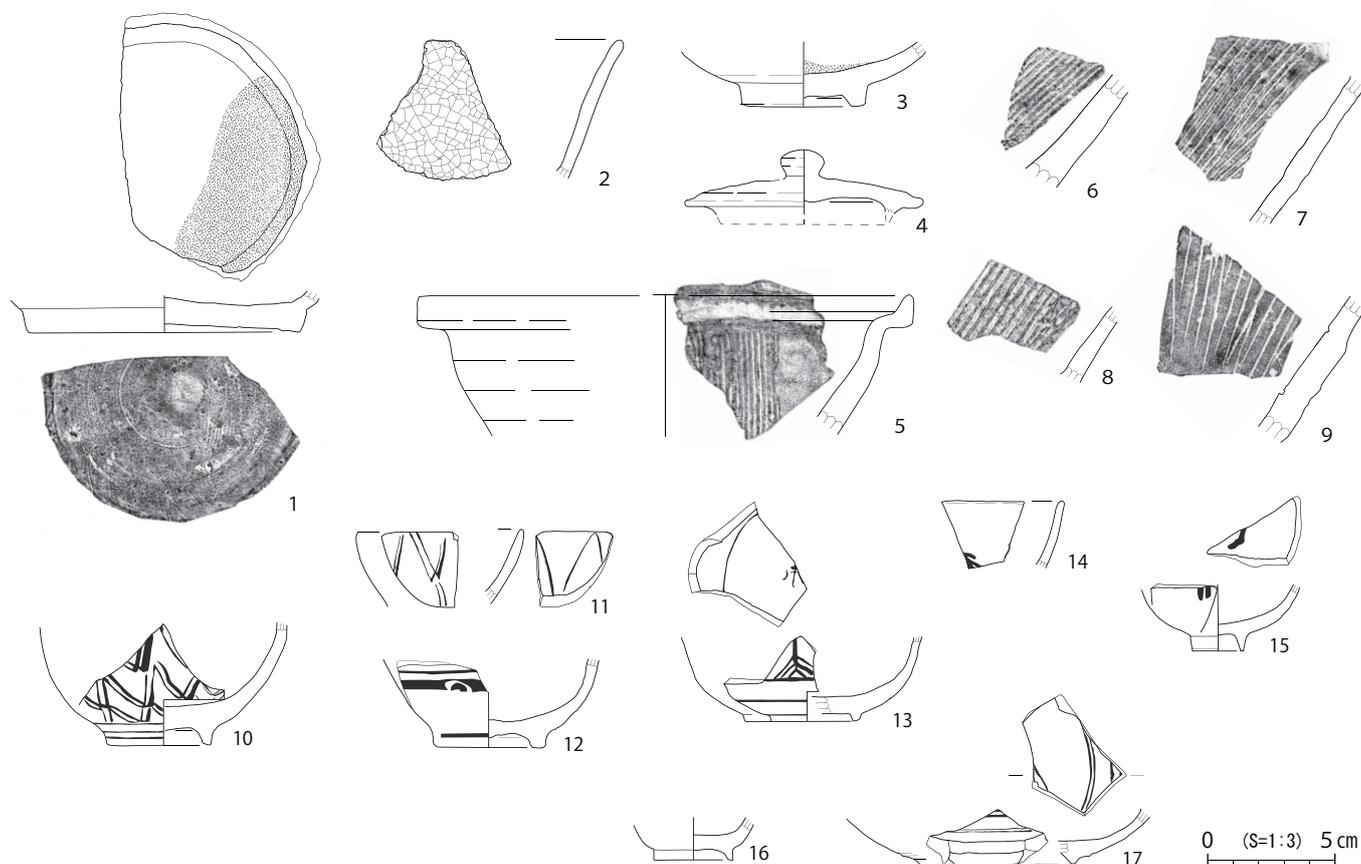
第14図 陶磁器実測図

陶器 瀬戸・美濃系の碗2点（90.7g）・壺1点（112.1g）・播鉢4点（86.1g）、丹波系と見られる播鉢1点（29.3g）、産地不明の土瓶1点（30.9g）・播鉢2点（71.4g）が出土した。

磁器 肥前系の染付碗8点（204.4g）染付小坏1（9g）・染付皿1（15.5g）・白磁小坏3点（16.8g）・白磁器種不明品1点（4.8g）で、ほぼ18世紀代の範疇に入るものである。

陶器							
No.	出土地	器種	部位・遺存率	計測値 (cm)	産地	特徴	
1	T 10 SK004	壺	底部 1/2	高台径 10.6、現存高 1.4	瀬戸・美濃系	削出し高台。内面一部胎釉、外面釉だれ。胎土黄白色	
2	T 3 E	碗	口縁部	—	瀬戸・美濃系	内外面に灰釉・貫入。胎土黄白色	
3	T 3 E	碗	高台 1・腰 1/3	高台径 5、現存高 2.6	瀬戸・美濃系	内面に灰釉。胎土黄白色。高台・腰は無釉	
4	T 26	土瓶	蓋 1/6	復元径 9.4、現存高 2.6	不明	外面に鉄釉。胎土赤褐色	
5	T 10 SK004	播鉢	口縁部 1/8	復元径 19.6、現存高 5.6	瀬戸・美濃系	口縁部内面が受け口状。内外面に錆釉。胎土黄白色	
6	T 10 SK004	播鉢	体部	—	瀬戸・美濃系	胎土黄白色	
7	T 7	播鉢	体部	—	丹波系カ	外面は赤味をおび焼き締まる。胎土暗灰色	
8	T 15	播鉢	体部	—	不明	内外面、胎土とも赤味がかり締まる	
9	T 27	播鉢	体部	—	不明	内外面、胎土とも淡い橙色	
磁器							
No.	出土地	器種	部位 遺存率	計測値 (cm)	産地	特徴	
10	T 10 SK004	碗	高台 1・体部 1/3	高台径 4.1、現存高 4.8	肥前系	染付 外面体部に二重網目文・圏線 1、高台に圏線 2	
11	T 10 SK004	碗	口縁部 1/10	復元口径 10	肥前系	染付 外面に二重網目文、内面に一重網目文	
12	T 10 SK004	碗	高台 4/5・体部 1/5	高台径 4.4、現存高 3.5	肥前系	染付 外面体部に圏線 2、高台に圏線 1。裏に砂目	
13	T 10 SK004	碗	高台 1/4・体部 1/7	復元高台径 4.4、現存高 3.4	肥前系	染付 外面体部に矢羽根文・圏線 1、高台に圏線 1、見込みに「福」文字の偏・圏線 1	
14	T 20 SK001	碗	口縁部	—	肥前系	染付 外面体部	
15	T 15 SK003	小坏	高台 1/4・体部 1/7	復元高台径 2.1、現存高 2.7	肥前系	染付 外面体部、見込み

16	T 15	小坏	高台 2/3	高台径 3.1、現存高 1.7	肥前系	白磁	
17	T 1	皿	高台	高台径 6、現存高 2.2	肥前系	染付 内面に圏線 5	
瓦							
No.	出土地	種類	計測値 (cm)		焼成	色調	特徴
18	T 27 SD001	鬼瓦	現存長 6.2、現存幅 5.2、厚さ 3.1		良好	黒色	
19	T 27 SD001	鬼瓦	現存長 9.2、現存幅 10.1、厚さ 1.9～3.1		良好	黒色	黒田氏家紋「升形に月」の左上
20	T 27 SD001	鬼瓦	現存長 12、現存幅 8.1、厚さ 2.3～4.3		良好	黒色	黒田氏家紋「升形に月」の右上
21	T 20 SK001	鬼瓦カ	現存長 11.7、現存幅 12.2、厚さ 1.8～2.7		良好	灰黒色	釘穴 1 か所
22	T 20	軒丸瓦	周縁部現存長 4.5・現存幅 13.2、厚さ文様区 1.9・周縁 2.8、周縁復元径 16 cm		良好	灰黒色	
23	T 34	軒棧瓦	軒丸部径 6.6、文様区径 4.1、厚さ文様区 1.4～1.6・棧 1.9		良好	灰黒色	巴文右巻き
24	T 33	軒棧瓦	軒丸部径 6.4、文様区径 4.2、厚さ瓦当 1.3・棧 1.9、軒平部瓦当長 4.3、文様区長 2.5、厚さ瓦当 1.3～2.3・平 1.9		良好	銀黒色 黒色	巴文右巻き 唐草文 江戸式 II Ga・山崎 III -1
25	T 34	軒棧瓦	軒平部瓦当長 4.2、文様区長 2.3、厚さ瓦当 1.6～2.0・平 1.8		良好	灰黒色	唐草文 江戸式 II Ga・山崎 III -1
26	北東隅法面	軒棧瓦	軒平部瓦当長 4.2、文様区長 2.2、厚さ瓦当 1.4～1.6・平 1.7		良好	灰黒色	唐草文 江戸式 II Ga・山崎 III -1
27	T 20 SK001	軒棧瓦	軒平部瓦当長 4.4、文様区長 2.2、厚さ瓦当 1.6～2.2・平 1.9		良好	灰黒色	唐草文 江戸式 I La・山崎 III -3
28	T 27 SD001	軒棧瓦	軒平部瓦当長 4.4、文様区長 2.1、厚さ瓦当 1.8～2.1・平 1.8		良好	灰黒色	唐草文 江戸式 I La・山崎 III -3

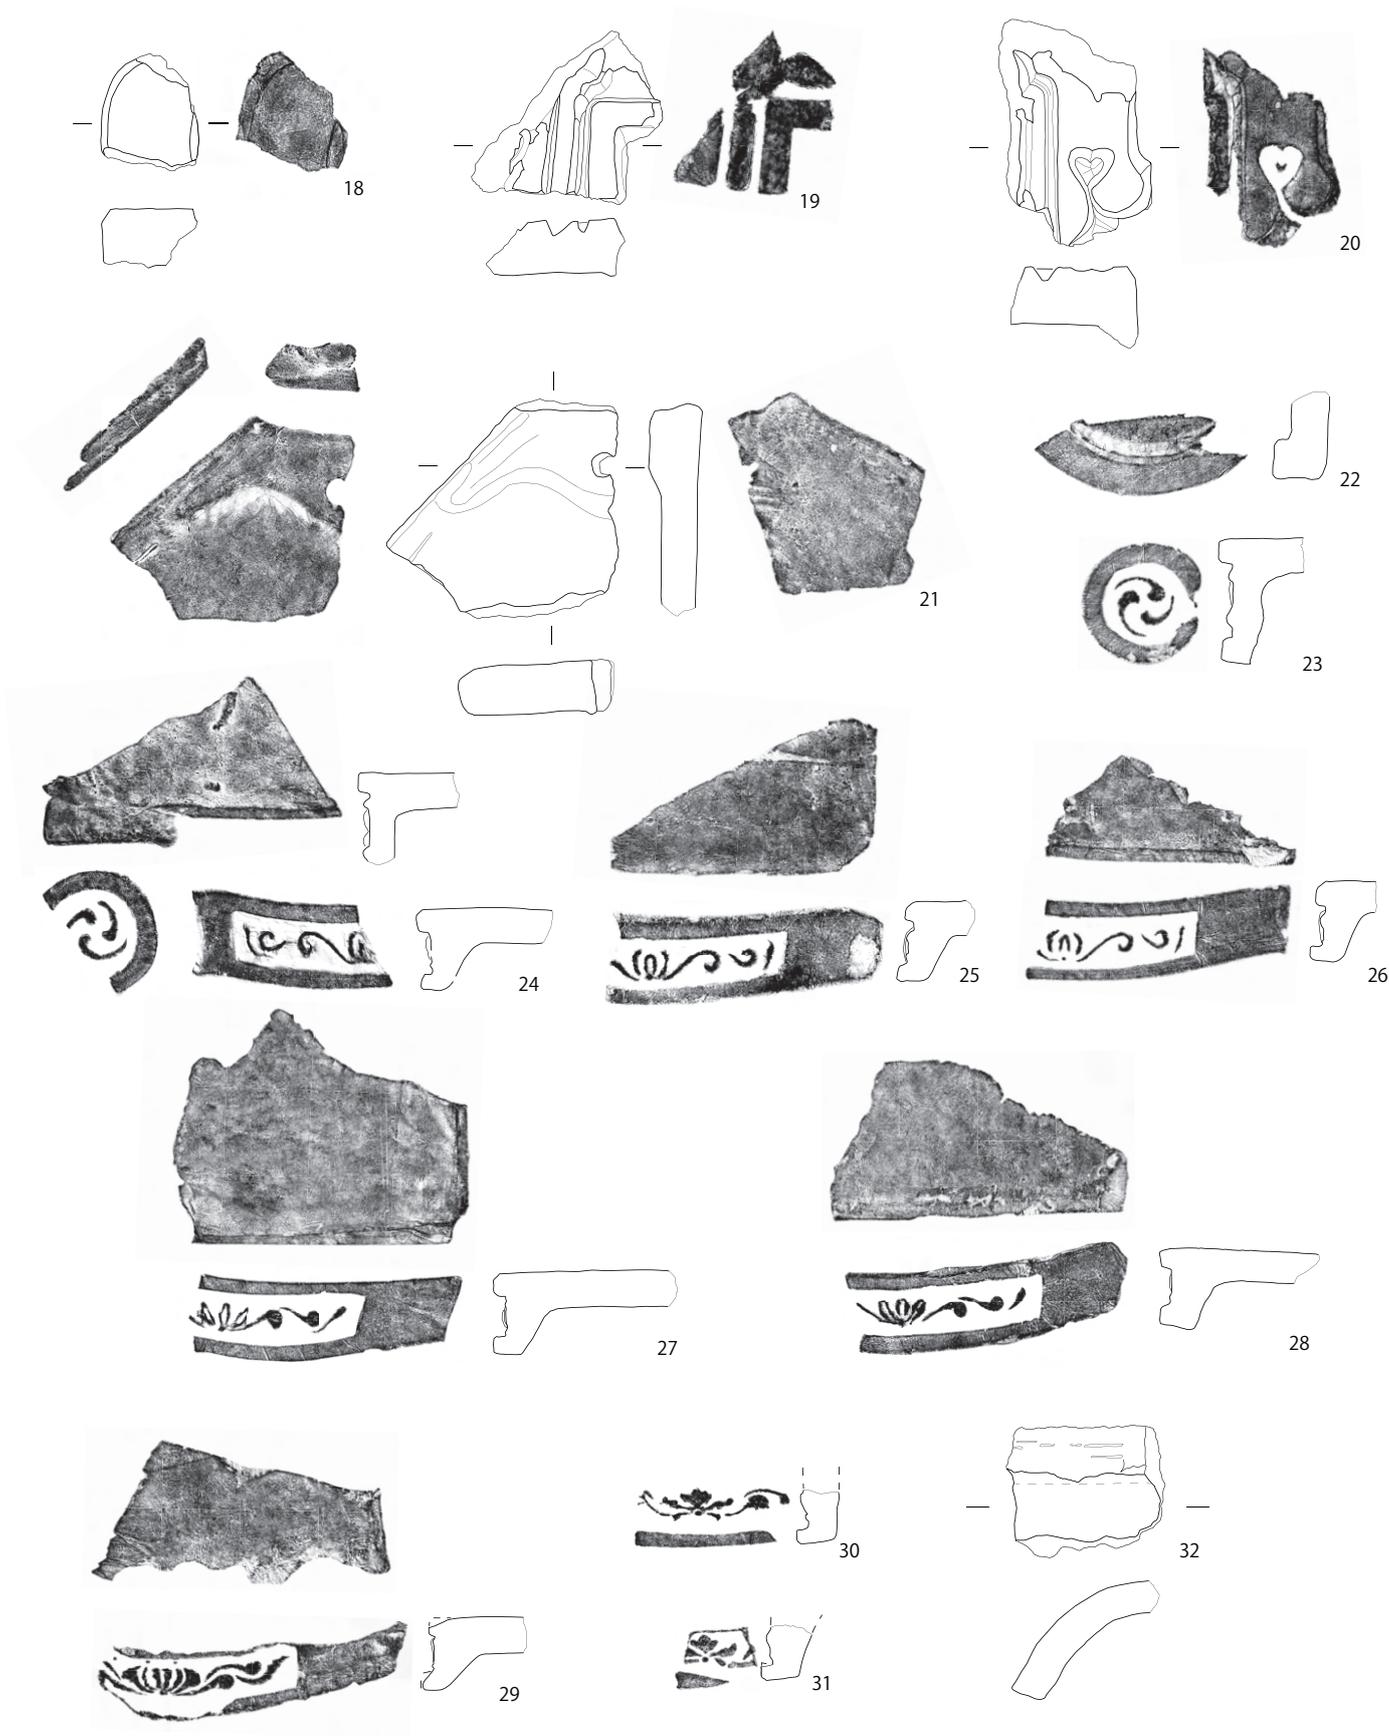
第 15 图 瓦实测图

瓦 鬼瓦5点（680g）、鬼瓦の可能性のある破片2点（520g）、冠瓦2点（160g）、軒丸瓦2点（310g）、丸瓦22点（4.82kg）、軒棧瓦1点（380g）、軒棧瓦軒丸部3点（245g）、軒棧瓦軒平部16点（3.46kg）、棧瓦591点（74.92kg）が出土した。軒棧瓦軒平部の唐草文は、17点中13点が江戸式、3点が大坂式、1点が不明である。江戸式を分類すると、加藤ⅡGa・山崎Ⅲ-1段階が9点、加藤ⅠLa・山崎Ⅲ-3段階が3点、山崎Ⅴ段階が1点となる。

29	T10 SK004	軒棧瓦	軒平部瓦当長 3.9、文様区長 1.8、厚さ瓦当 1.7・平 2		良好	灰黒色	唐草文 江戸式・山崎 V
30	T10 SK004	軒棧瓦	軒平部厚さ瓦当 1.5		良好	灰黒色	唐草文 橋状の中心飾り 大坂式
31	T 3 E SB001	軒棧瓦	軒平部厚さ瓦当 1.6		良好	灰黒色	唐草文 橋状の中心飾り 大坂式
32	T 27	冠瓦	現存長 7、現存幅 8.3、厚さ 1.7～1.9		良好	灰黒色	縁の剥離箇所にクシ目状の接合痕
33	T 34	丸瓦	現存長 26.2、幅 14、厚さ 1.8～2.1		良好	黒色	裏面に荒い布目痕、棒状圧痕
34	T 15	丸瓦	現存長 16.1、現存幅 10.2、厚さ 1.4～1.9		良好	灰黒色	裏面に棒状圧痕
35	T 27	丸瓦	現存長 12.5、現存幅 10.6、厚さ 2～2.2		良好	灰黒色	
36	T 10 SK004	丸瓦	現存長 9.8、現存幅 6、厚さ 1.7～2.1		良好	灰・灰黒色	裏面に荒い布目痕
37	T 27 W SD001	棧瓦	現存長 8.7、現存幅 14、厚さ 1.7～2.1		良好	黒色	棧に切込み、釘穴 1 か所
38	T 3 E SB001	棧瓦	現存長 11.2、現存幅 16.5、厚さ 1.7～1.9		良好	灰黒色	釘穴 1 か所
39	T 10 SK004	棧瓦	現存長 12.8、現存幅 16.2、厚さ 1.8～1.9		良好	灰黒色	
40	T 15	棧瓦	現存長 25、現存幅 15.5、厚さ 1.7～1.9		良好	黒・灰黒色	平部に切込み痕
41	T 20 SK001	棧瓦	現存長 20.5、現存幅 18.7、厚さ 1.6～1.8		良好	灰・灰黒色	
鉄製品							
No.	出土地	種類	遺存率	計測値 (cm)・特徴			
42	T 3 E SB001	不明品	ほぼ完形	長さ 21.1、幅 1.3～1.7、厚さ 0.55～0.85。重量 60.4 g。厚さは先端部が薄い			
43	T 3 E SB001	頭巻釘	頭巻一部破損	現存長 5.4、幅 0.3～0.75。重量 3.5 g。

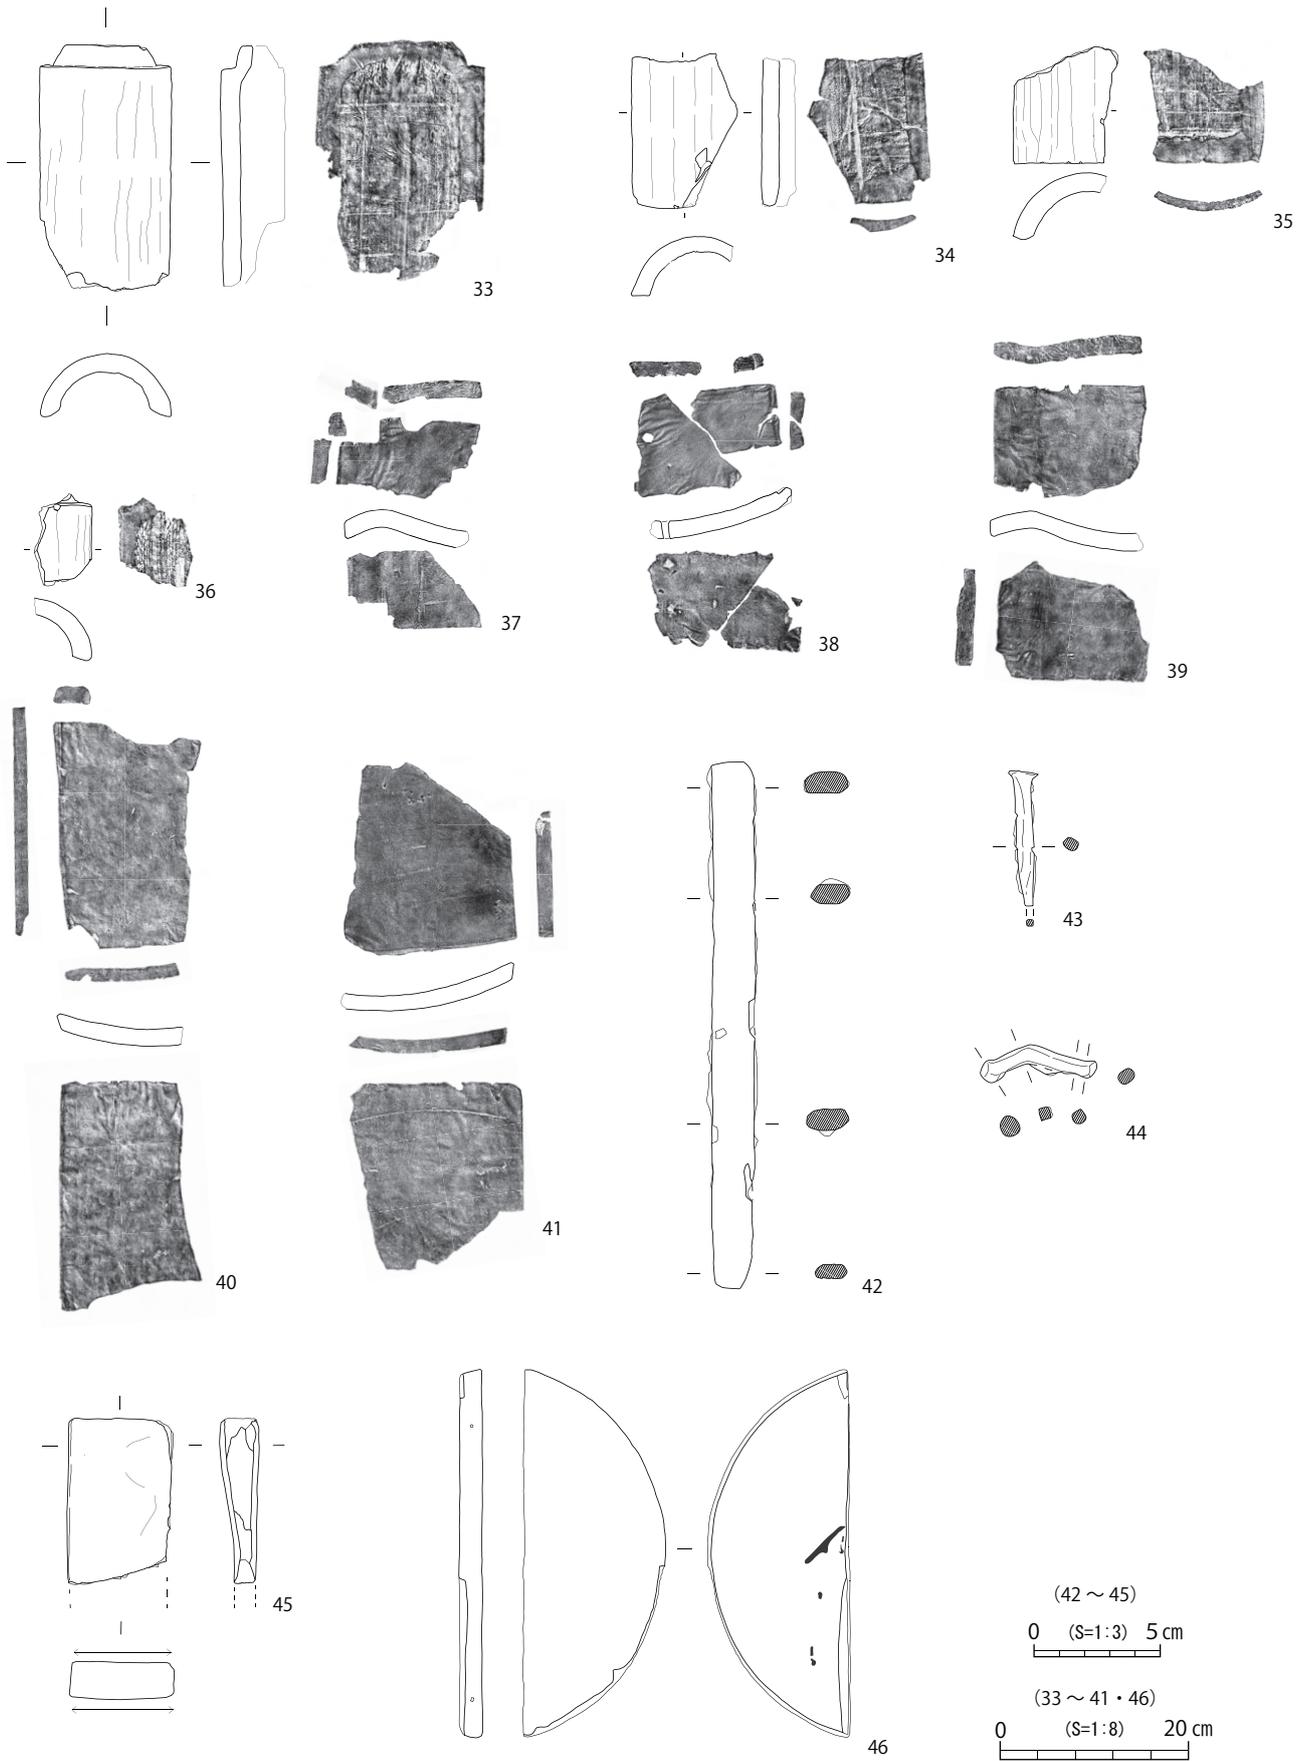
第16図 瓦・鉄製品・石製品・木製品実測図

遺物は近世の陶磁器、瓦、鉄製品（用途不明品・頭巻釘・両頭金具）、石製品（砥石）、木製品（桶底板）が出土した。実測した遺物の詳細は観察表にまとめた。また、図示していないが古墳時代後期の土師器杯・甕の小破片が、T3・T3E・T10・T20・T25の下層の堆積土に混入していた。

44	T 20 SK001	金具	ほぼ完形	長さ 4.7、頭幅 0.5～0.85・中央幅 0.4～0.5。重量 4.1 g。両側に球体の頭。く字状に曲がる			
石製品							
No.	出土地	種類	遺存率	計測値 (cm)・特徴			
45	T 19	砥石	—	現存長 6.6、幅 4.2、厚さ 1.5。重量 58.9 g。灰白色。表・裏の両面を使用			
木製品							
No.	出土地	種類	部位	計測値 (cm)・特徴			
46	T 31	桶	底 右側板	長さ 39.4、幅 14.8、厚さ 2.3～2.5。復元径 41.2。底裏に判読不明墨書。竹釘穴 2 か所

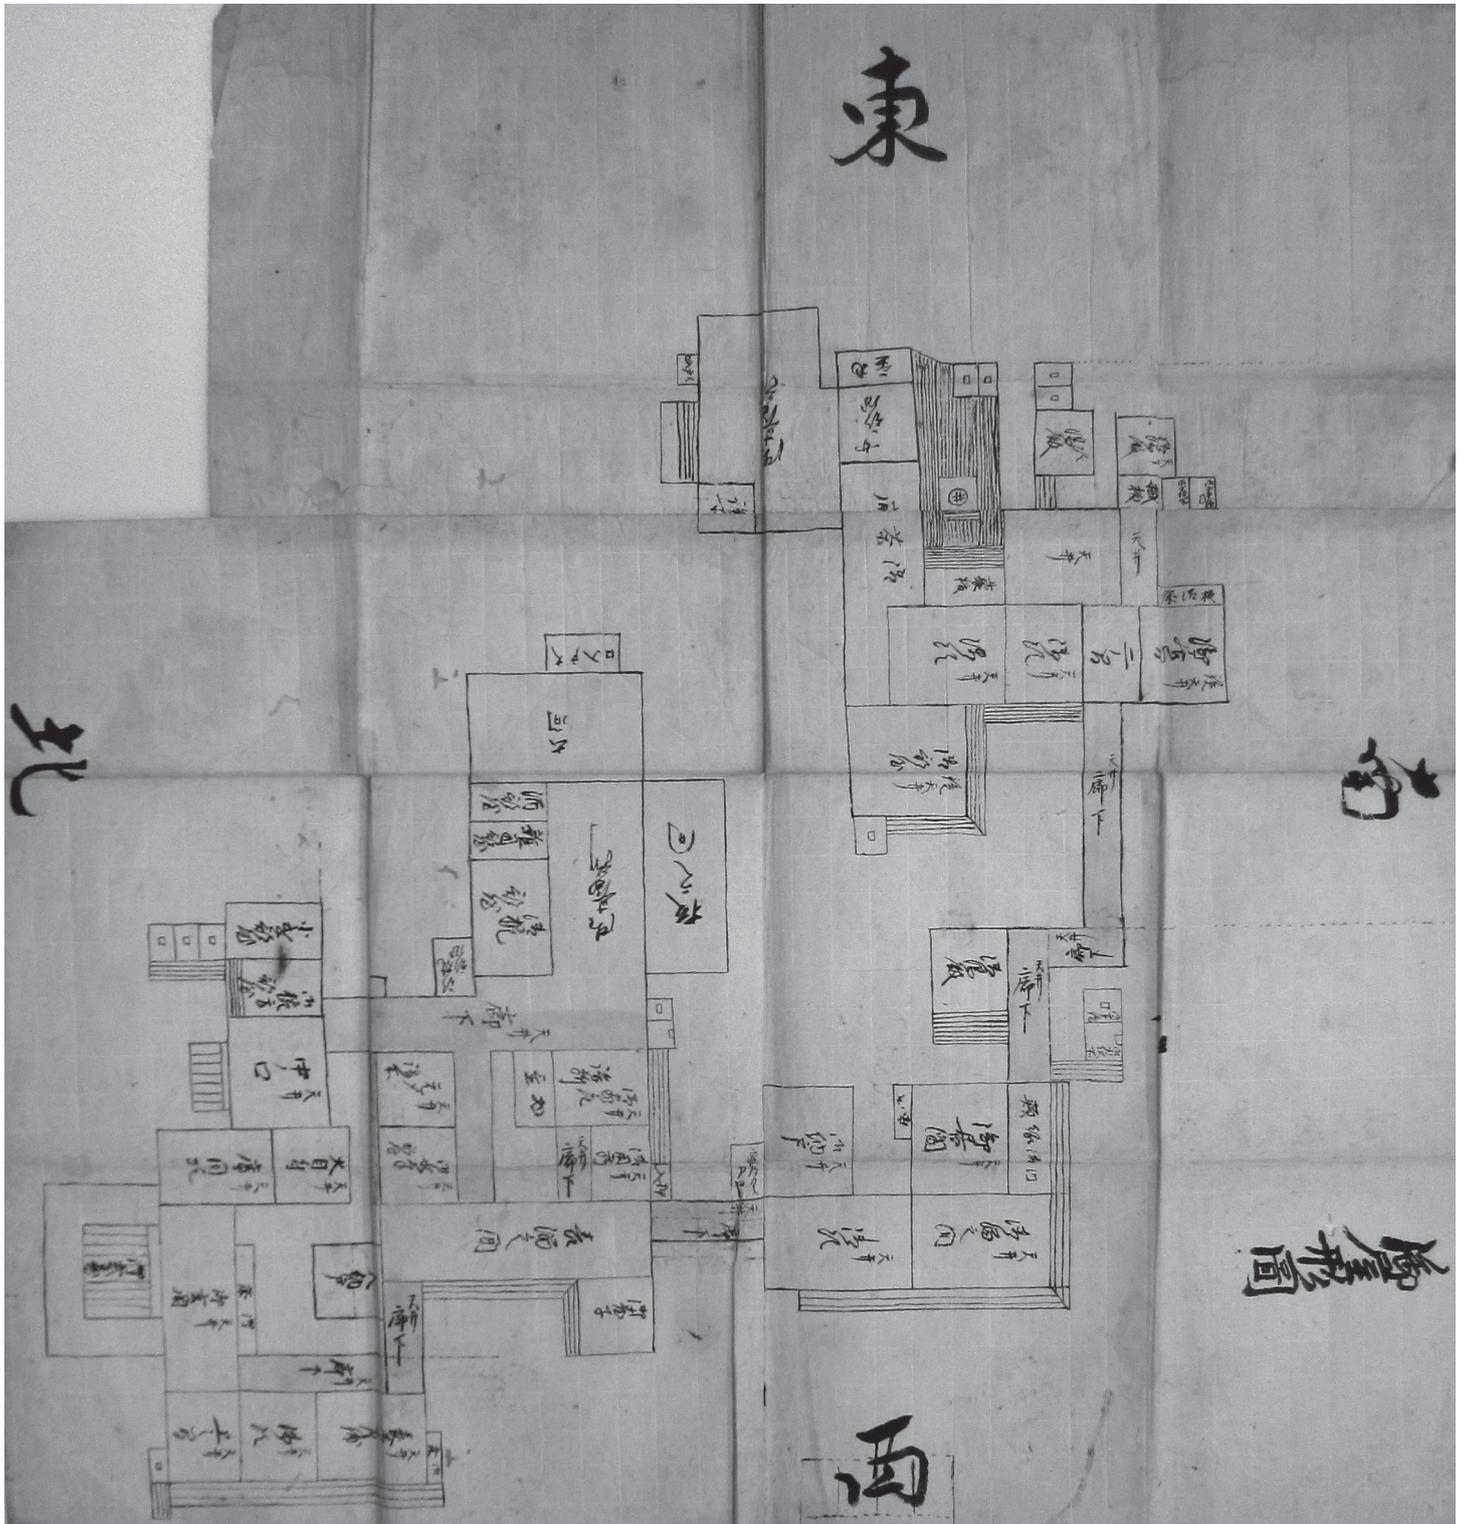
第17図 三の丸御屋形図

※御屋形は三の丸の南半部にあり、建物は大きく3つに分かれていた。北西部に家老をはじめとする重臣たちの職場、南東側が城主が生活する場所で湯殿もみられる。中間には客間があり、それぞれの建物は廊下でつながっていた。物置などを含めると全体で35部屋あった。

- 1 中世の遺物が全く出土していないことから、里見氏時代は生活の空間ではなかったことが窺える。
- 2 調査前、地籍図から読み取れる土塁の痕跡を探すため、トレンチを設定したが、水田耕作が行われた東側部分については、見つからなかった。しかし、西側の内堀跡寄りのT 29で畦畔の断面を観察した結果、土塁の盛土痕跡が認められたことから、内堀跡側の畦畔部に沿って残っている可能性がある。
- 3 T 29では土塁の盛土と地山の間、土塁構築以前の土層を確認した。黒田氏の再築以前は、この一帯は田畑と化している⁽¹⁾ので、この時の耕作土と見られる。
- 4 内堀跡の調査は、T 37で堀底と思われる部分を検出した。土塁の底辺からの深さは3.90 mで、『久留里城絵図（写）』記載の深さ「式間」（3.60 m）とほぼ一致する。
- 5 北東隅のT 3・T 3 Eで検出した地業遺構は、布掘りした後、砂利を充填していた。南北2間×東西4間ほどの土蔵風の建物が想定される。
- 6 南側のT 26・T 27・T 27 E・T 27 Wで検出した東西方向の石組溝の1号溝跡は、西側で南側方向にほぼ直角に曲がることが判明した。この溝は、三の丸南側にあった「御屋形」（第17図）の北側と西側を区画していたと考えられ、黒田家家紋入りの鬼瓦が溝から出土していることから傍証できよう。

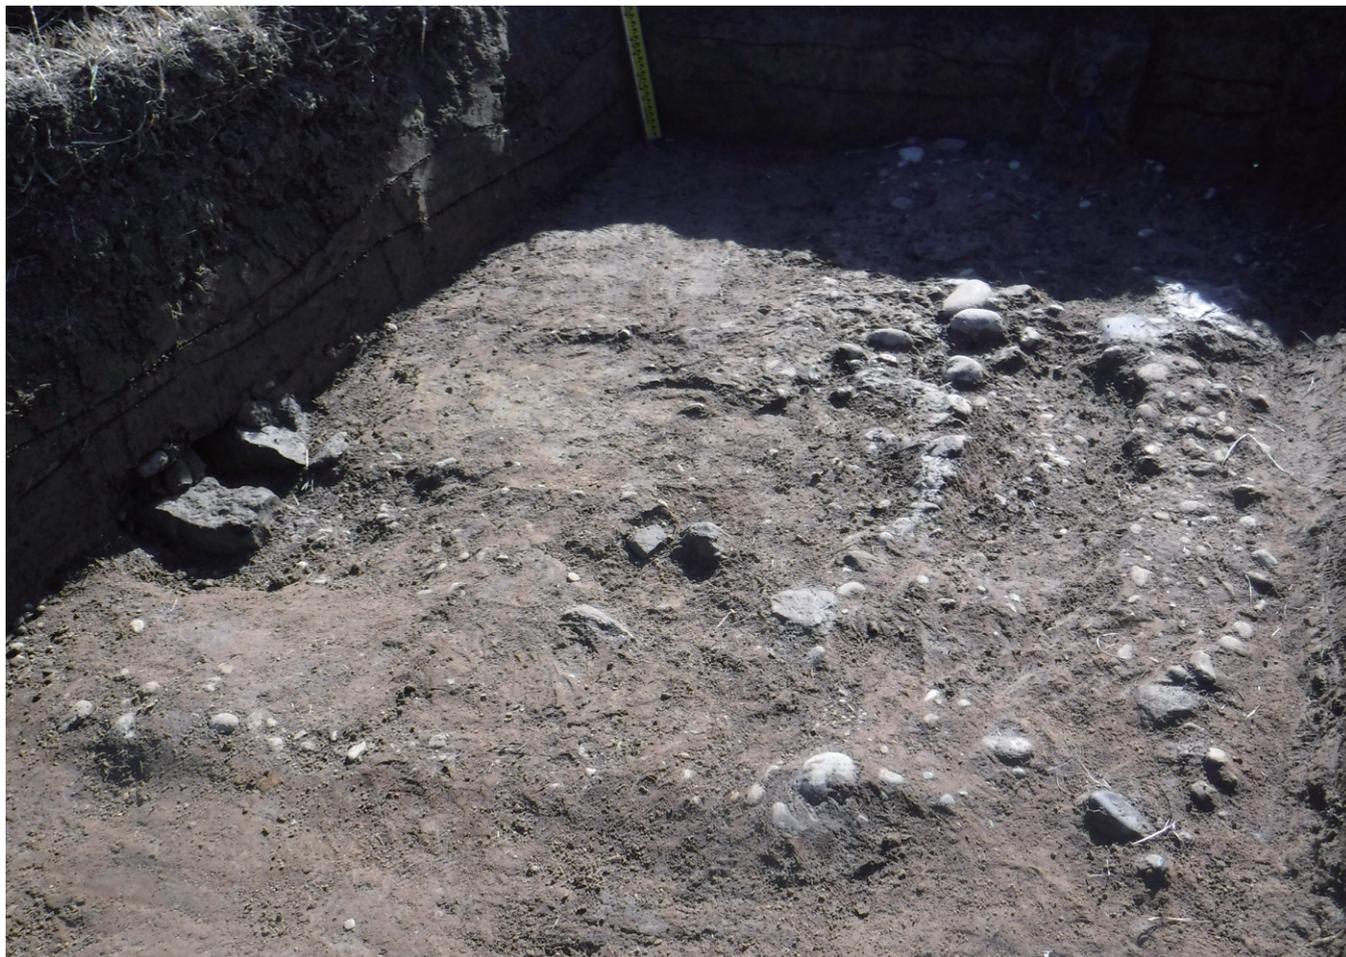
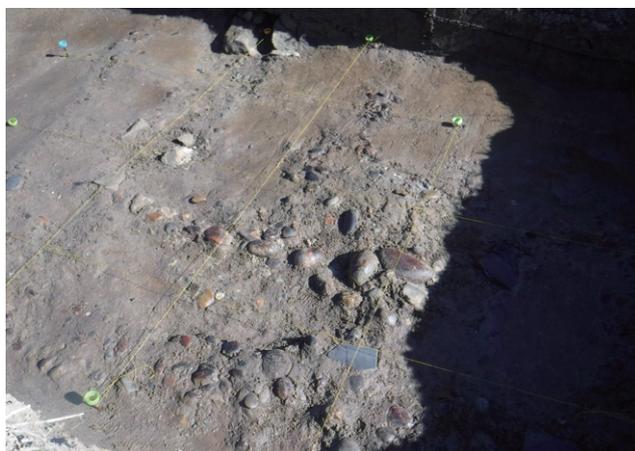
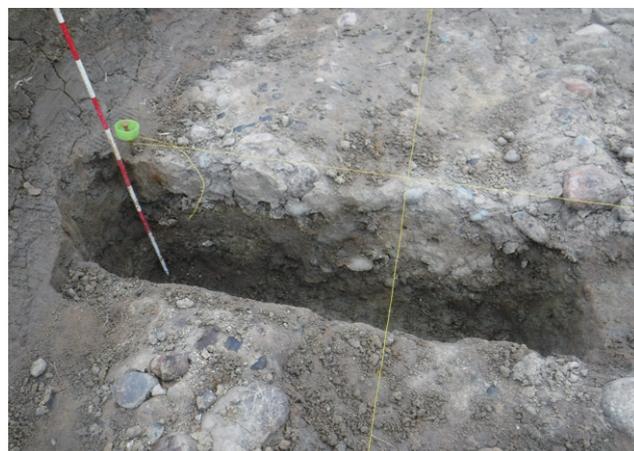
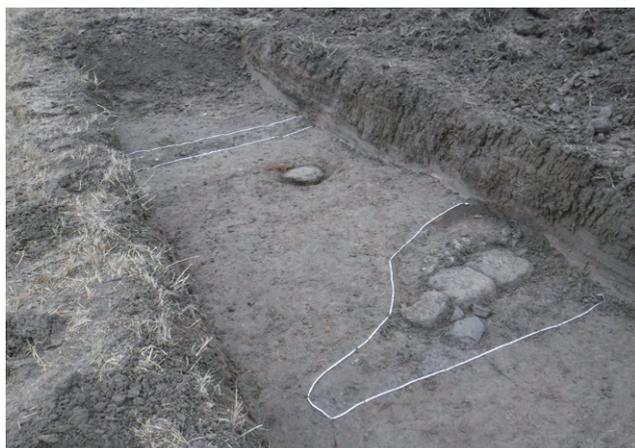
1. T 3 1号地業遺構 SB001 (北→)

2. T 3 1号地業遺構 SB001 (南西→)

3. T 3 1号地業遺構 SB001断面 (南→)

4. T 3 E 1号地業遺構 SB001 (北東→)

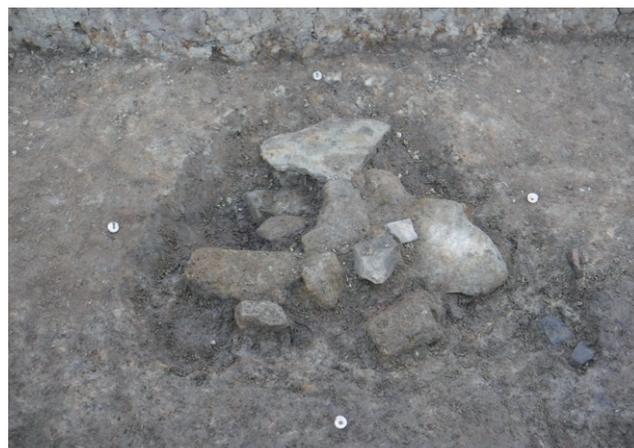
5. T 15 3号土坑 SK003 (南→)
