久留里城跡3

倉庫建設に伴う埋蔵文化財発掘調査報告書

ISWIN JAPAN株式会社
君津市教育委員会

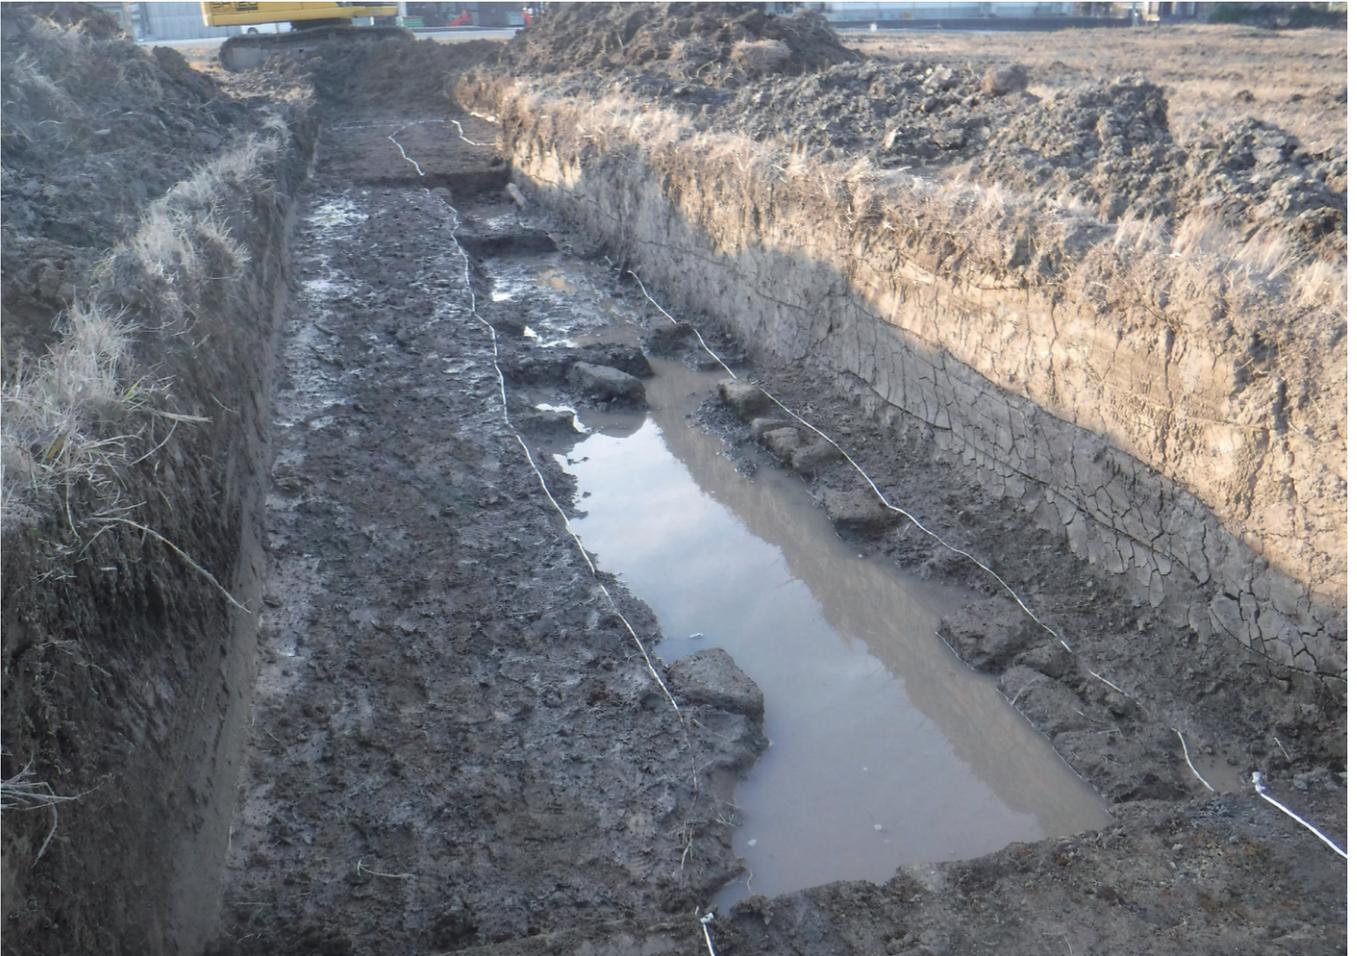
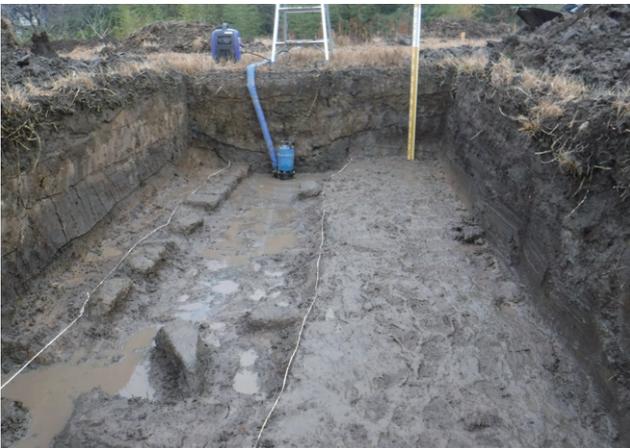
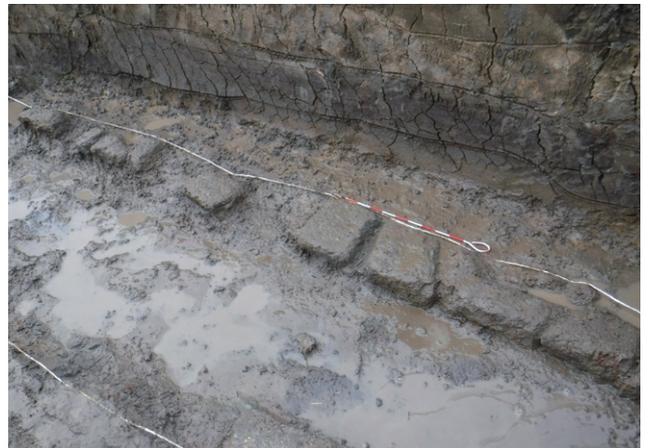
1. T27 1号溝跡 SD001 (東→) ※写真奥で左方向(南側)に屈曲する

2. T27 1号溝跡 SD001 (西→)

3. T27 1号溝跡 SD001 (南東→)

- 1 中世の遺物が全く出土していないことから、里見氏時代は生活の空間ではなかったことが窺える。
- 2 調査前、地籍図から読み取れる土塁の痕跡を探すため、トレンチを設定したが、水田耕作が行われた東側部分については、見つからなかった。しかし、西側の内堀跡寄りのT 29で畦畔の断面を観察した結果、土塁の盛土痕跡が認められたことから、内堀跡側の畦畔部に沿って残っている可能性がある。
- 3 T 29では土塁の盛土と地山の間、土塁構築以前の土層を確認した。黒田氏の再築以前は、この一帯は田畑と化している⁽¹⁾ので、この時の耕作土と見られる。
- 4 内堀跡の調査は、T 37で堀底と思われる部分を検出した。土塁の底辺からの深さは3.90 mで、『久留里城絵図（写）』記載の深さ「式間」（3.60 m）とほぼ一致する。
- 5 北東隅のT 3・T 3 Eで検出した地業遺構は、布掘りした後、砂利を充填していた。南北2間×東西4間ほどの土蔵風の建物が想定される。
- 6 南側のT 26・T 27・T 27 E・T 27 Wで検出した東西方向の石組溝の1号溝跡は、西側で南側方向にほぼ直角に曲がることが判明した。この溝は、三の丸南側にあった「御屋形」（第17図）の北側と西側を区画していたと考えられ、黒田家家紋入りの鬼瓦が溝から出土していることから傍証できよう。

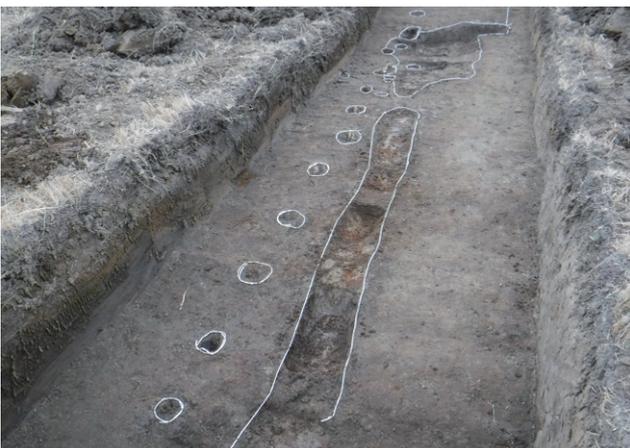
4. T26 1号木杭遺構 SA001・1号溝跡 SD001 (東→)

位置・状況 T 26 の1号溝跡 (SD001) の南辺に沿って、木杭 21 本を検出した。北辺に木杭がない理由は、わからないが、1号溝跡南側の護岸に関係したものと考えたい。現地表面から遺構確認面まで、西側で深さ 0.80 m、標高 42.50 m、西側で深さ 1.60 m、標高 41.90 m。上面には瓦片と小砂利を含んだ暗黄褐色粘質土が堆積していた。

規模・形状等 西側の木杭 (1) から東側の木杭 (21) まで、芯々の長さは 8.40 m である。木杭の径は 5 ~ 12 cm。重機によるトレンチ掘り下げの際に木杭 (3) が抜けたため、サンプル採取した。2の木杭 (3) の長さは 109.8 cm、最大直径は 12.3 cm。針葉樹の杭で中位から上位にかけては、樹皮を残したまま頭部は細くなり、加工せず自然木であったのに対し、中位から下位は断面が円形で、樹皮を剥ぎ、先端部を四面削って尖らせていた。

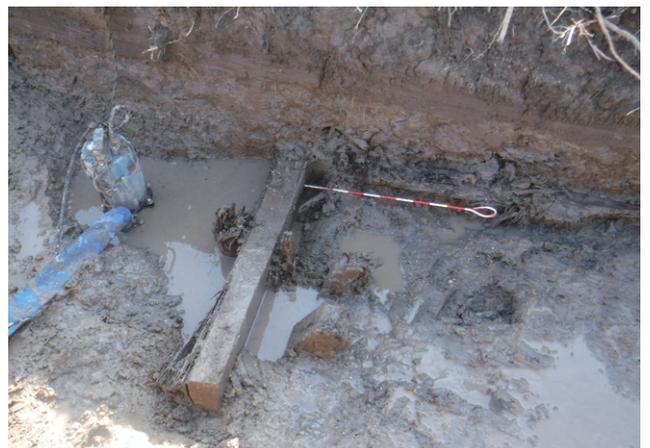
5. T33 3号木杭遺構 SA003 (北→)

位置・状況 対象地の最南端、T 32 の西半分で、南北方向に置かれた角材 1 本、それを押さえる木杭 2 本、南北と東西方向に置かれた板材 2 枚、他に木杭 5 本を検出した。現地表面から遺構確認面までの深さ 0.50 m、標高 42.70 m。上面には黄褐色土粒を量含んだ黒褐色粘質土が堆積していた。

規模・形状等 角材は長さ 87 cm 以上、縦 15 cm、横 10 cm、東西方向の板材の長さは 90 cm、木杭の径 7 ~ 10 cm。

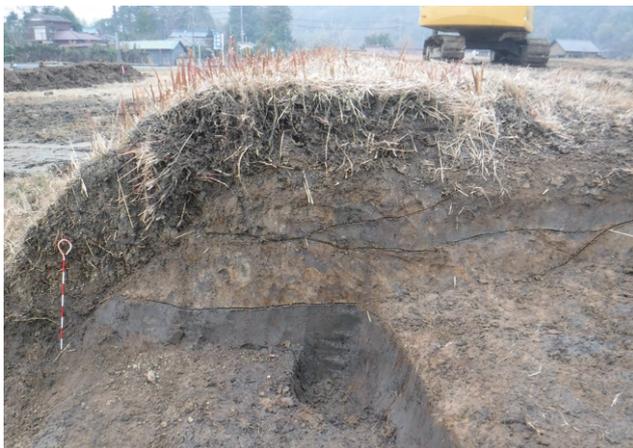
1. T29 土塁跡 (南→)

位置・状況 対象地の南西部、T 29 東側で土塁跡を検出した。南北方向の畦畔に直交するトレンチを入れ、土層断面を観察した結果、土塁構築以前の旧表土層と思われる暗灰色土層、黄褐色土や黒褐色土を主とした盛土が確認できた。旧表土層上面の標高は 42.70 m。

規模・形状等 土塁底辺の「敷」の長さは 2.10 m 以上、確認できた盛土の高さは 0.55 m、法面角度は 37 度。今回は、1 箇所だけの調査となったが、対象地の北側と西側の畦畔沿いに土塁の痕跡が残されているものと推定される。『久留里城絵図（写）』奥書に「三之丸 土居高サ貳間、敷六間」と記され、土塁の高さは約 3.60 m、敷は約 10.90 m とする。明治 15 年作成の 2 万分の 1 迅速測図原図（第 11 図）には、土塁がまだ存在している。平成 3 年（1991）に地元の方に聞き取り調査を行ったところ、明治末年には土塁はほぼ消滅していたという。

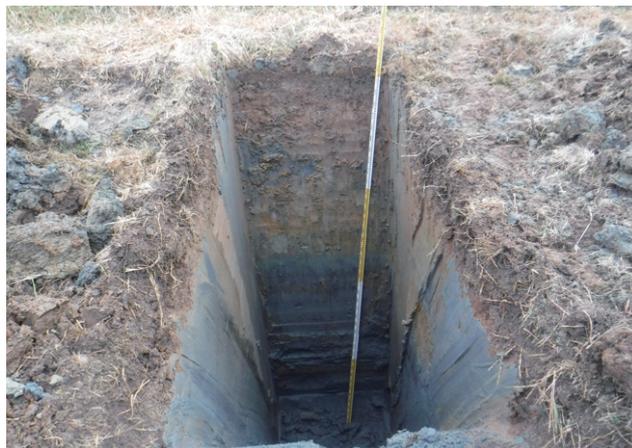
2. T37 内堀跡 (東→)

規模・形状等 『久留里城絵図（写）』に「堀幅拾間 深サ貳間」と記され、堀の幅約18.20m、深さ約3.60mとする。現状では、東側の法面から西側の国道410号線沿いの法面下まで23.00～24.00mあり、絵図より幅広となっている。深さについては、T 37で土層断面観察をした結果、現地表面から深さ3.70m下に堆積した黒褐色粘質土層が堀底と考えられる。土墨の底辺からの深さは3.90mとなる。T 21道部分の断面観察の結果、深さ0.95m、標高41.70mで堀の上面、その上に堀埋没後の水田耕作土、盛土整地層の順となり、道の硬質面は確認できなかった。昭和40年代後半に現在の国道は堀跡に沿って造られているので、その際、国道の面に合わせ、水田に出入りする道をかき上げしたものと思われる。

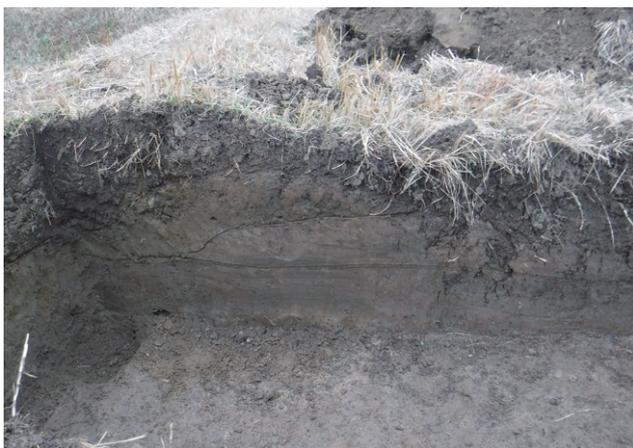
3. T21 東側断面 (西→)

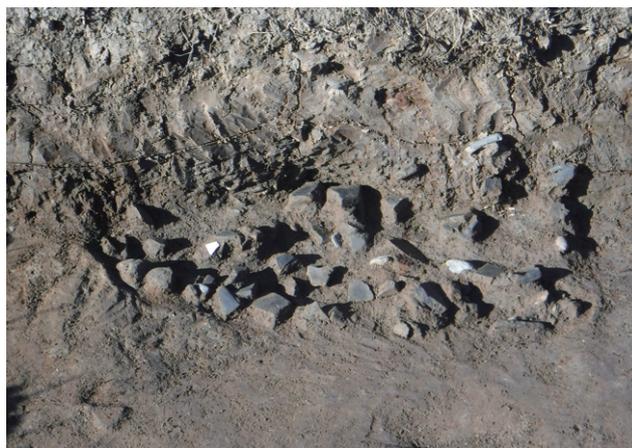
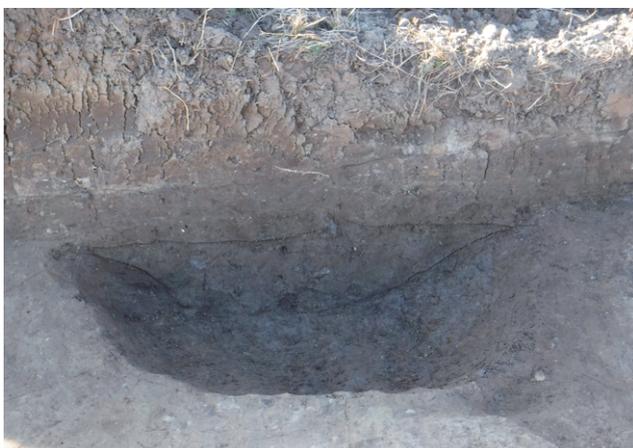
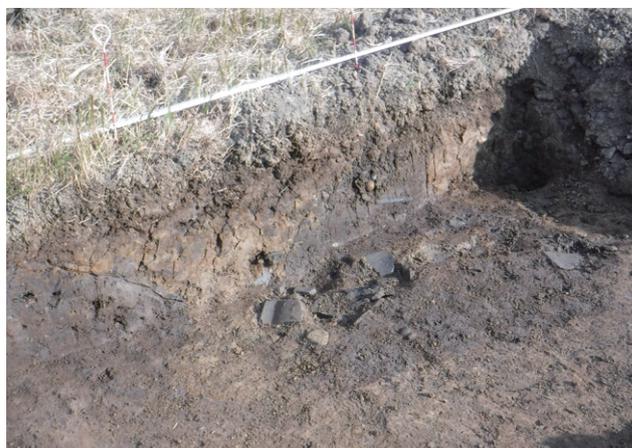
4. T20 1号土坑 SK001 (東→)

5. T20 2号土坑 SK002 (東→)

6. T10 4号土坑 SK004 (南西→)

位置・状況 対象地の中央、T 20の南側で瓦が集中する箇所があり、瓦の廃棄土坑と判明した。現地表面から遺構確認面までの深さは約0.60 m、標高は42.15 m。上面には瓦や小砂利を少量含んだ暗灰褐色砂質土が堆積していた。T 20付近は「三之丸門」の「舁形」があった場所にあたる。

規模・形状等 南北1.18 m、東西0.42 m以上、深さ0.32 mの楕円形の土坑で、東側部分を検出した。土坑の底面付近から上位にかけて、多量の瓦片や礫を含んだ黒灰色粘質土で埋まっていた。

位置・状況 対象地の中央、T 20の中央北寄りで瓦の範囲を検出し、1号土坑(SK001)と同様、瓦の廃棄土坑と判明した。現地表面から遺構確認面までの深さは約0.50 m、標高は42.55 m。上面には瓦片や小砂利を少量含んだ暗灰褐色砂質土が堆積していた。

規模・形状等 南北1.28 m、東西0.76 m以上、深さ0.22 mの楕円形の土坑で、東側部分を検出した。少量の瓦や礫を含む黒灰色粘質土で埋まっていた。

位置・状況 対象地の中央北寄り、T 15の東側で検出した楕円形の土坑である。当初は水田耕作土下の瓦を少量、炭化物を微量含んだ暗灰褐色粘質土の包含層と考えたが、調査が進む中で掘り込みが確認できたことから瓦の廃棄土坑と判断した。現地表面から遺構確認面までの深さは約0.20 mで、標高は41.85 m。

規模・形状等 南北0.50 m以上、東西1.65 m (土層断面の計測)、深さ0.55 m (土層断面の計測)の土坑で、南側部分を検出した。下位に多量の瓦が見られた。暗灰褐色粘質土、黄褐色粘質土で埋まっていた。
