直川八幡山古墳群遺跡分布調査

1982年3月

和歌山県教育委員会
社団法人和歌山県文化財研究会

1. 本書は、社団法人和歌山県文化財研究会が東急不動産株式会社から委託を受けて実施した昭和56年度直川八幡山古墳群遺跡分布調査の概要報告である。
2. 本分布調査に要した経費はすべて東急不動産株式会社が負担した。
3. 本分布調査は、和歌山県教育委員会の指導のもとに社団法人和歌山県文化財研究会が実施した。
4. 本書は、小森、原山が執筆、上村が製図し、田辺が編集した。
5. 本調査の組織は次のとおりである。

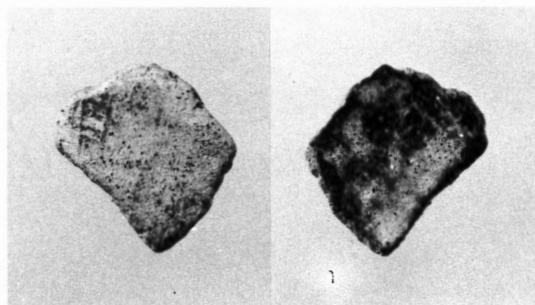
C-5. 採取土師器片

た位置より土師器片1片を採取する。炭焼窯に関連するものと考えられる炭片の混入する流土に被る可能性のある流土中より出土する。土師器片は古墳時代のもので、磨滅しており、流れ堆積の遺物と考えられる。遺物を採取した地点の上部で炭層を、上の平坦地中央では炭焼窯1基(E-5)を発見している。

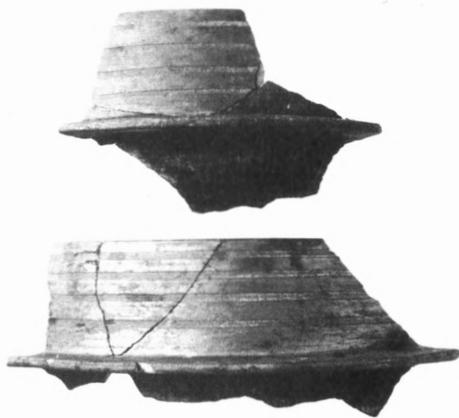
D-1. 出土瓦器羽釜片

A-5(直川八幡山古墳群5号墳)下の平野部に面する斜面の裾部に位置する。直川ニュータウン東端の造成による南北方向の崖面で確認する。上層は淡茶灰色砂泥層(小礫混入)で、下層は黒灰色粘質土層に分かれる。上層は表土下1.1m、下層は以下に厚さ20cmまで確認する。又、崖面の北端で暗灰色泥砂層を確認する。上層の淡茶灰色砂泥層は少量ながら遺物が包含されている。傾斜面に堆積した流土であろう。下層の黒灰色粘質土層は崖面の断面で見るとかぎりでは遺物は認められなかったが、遺物包含層である可能性は高い。暗灰色泥砂層は黒灰色粘質土層を切る様に堆積しており、断面観察では溝状の遺構に伴う土層の可能性はある。幅40cm程度を確認したにとどまるが、更に北に延びており、遺物の包含量も最も多い。出土遺物は、中世以後のものであり、荘園等との関連が考えられる。西及び南側は、直川ニュータウンの造成に伴って欠失している。採取遺物は写真で掲載している。

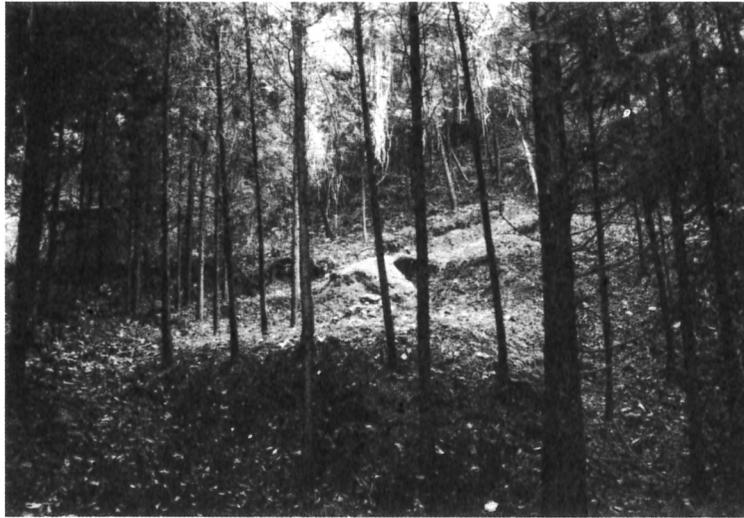
E-1 (炭窯)(西から)

中谷奥の東側傾斜面裾部の傾斜のやや緩い部分で、前方は再び急傾斜となり、中谷の小河川が北から南に流れている。窯体は斜面の裾部を利用して構築する。斜面裾部を掘り込み、前半分の部分には石を組んで、長方形の窯体と焚口を造り出す。窯壁には粘土を貼り

付ける。煙出しは、左、右及び後の3か所に設けられている。窯体の内径は、幅3.25m、奥行き1.4mで、高さは約1.7mが残存する。焚口は幅約80cm、長さ約1mを測る。天井部は窯壁上端の残存状況から、丸味をもつアーチ形に造られたものと推定される。窯壁、煙出しの内面は黒色で、その外側が暗いセピア色に変色している。窯体内部は炭、焼土が堆積し、窯壁も認められる。天井部も粘土で造られており、窯内に落込んでいる。窯の前方の斜面には灰層が広がる。又、窯体の外周は、斜面の上部にあたる上部及び左右側面の高い部分が溝状に掘られている。なお、窯の上方北側には、斜面に沿ながら石垣を積んで平坦面を造り出し、小屋が建てられている。いわゆる炭焼小屋である。

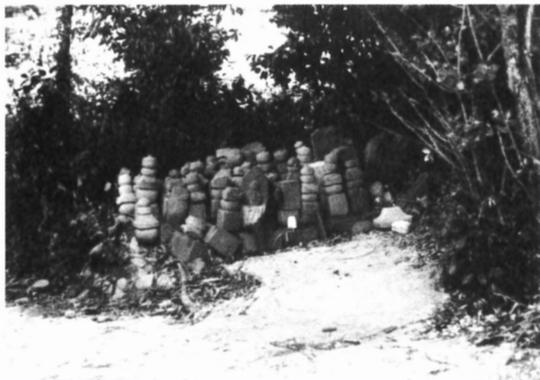
府中今滝祠裏の五輪塔群

発見した場所は、和歌山市府中今滝村の南のはずれの村道の脇である。土地の人達によると、「付近の土中からまとめて出土したものである。」とのことである。五輪塔、灯籠の竿、石碑などが見られるが、その大半は五輪塔である。破片も多く総数は把握できなかったが、30~40個体はあるものと思われる。記年名の入ったものでは寛永の年号の入った五輪塔が確認したものの中では最も古いものである。石質はほとんどのものが砂岩である。尚、発見位置は、全体図に五輪塔のマーク

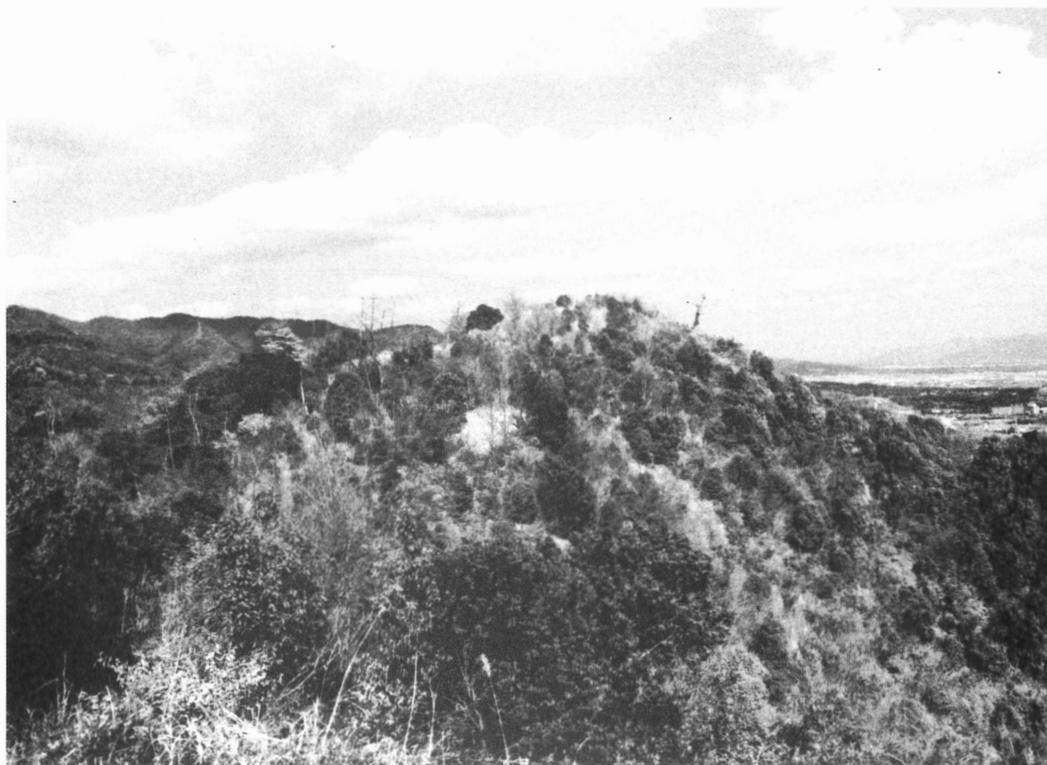
A-7（直川八幡山7号墳）（西から）

直川八幡山古墳群の形成された山塊の中央部で標高約150mの頂部に位置する古墳であり、「妙法塚」と呼ばれている。形状は、雑木、雑草が多く全体の形の確認は困難であるが、既存の記録資料によって全長約40mのマウンドであるとすれば、前方部は平野部に対して裏側に延びる尾根上に位置する事になり、形状と立地の点でやや無理が生じるが、前方部は長さ約21m、巾約15m、後円部は径約20m(強)を測るものであろう。後円部にあたる標高150m以上の部分のみがマウンドである可能性も残る。マウンドの基盤は砂岩の岩盤で、前方部、後円部にあたる墳丘の表面にも各所に砂岩の露頭が認められる。その他は淡黄褐色泥砂土が残存している。マウンドの立地する尾根頂部の南側斜面、及びA-6に延びる支尾根は砂岩の露頭が多く、現在も岩盤の崩れが続いており、傾斜面の中腹から裾部にかけて落石が多く散布している。

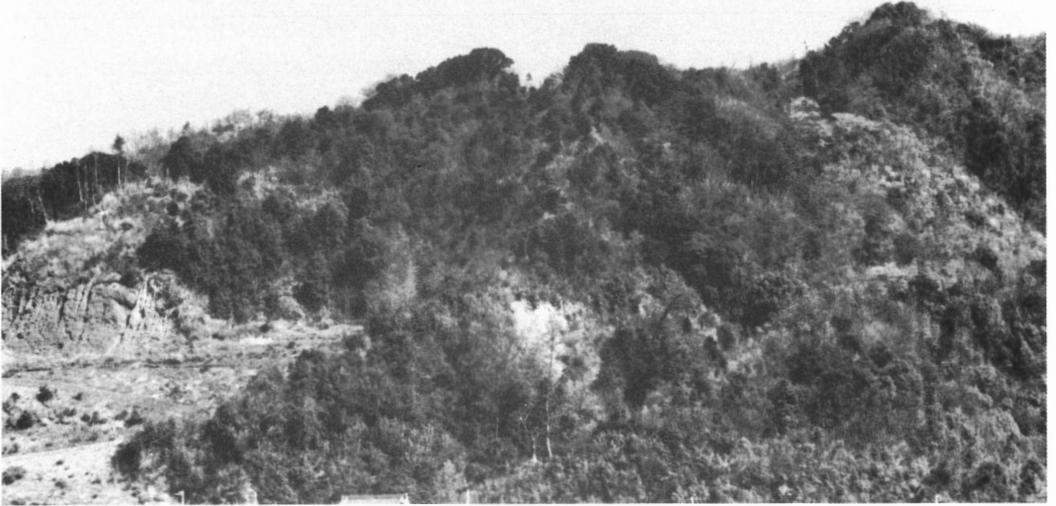
A-1 ~ 4 (直川八幡山1 ~ 4号墳) (南から)

四ツ池の東側を北東から南西方向に延びる尾根の段状を形成する標高105mの位置に立地する古墳である。直径約15mの円形のマウンドを持ち、高さは、傾斜面でのマウンド下端から2.5~3.0mであるが、尾根線の道筋からは0.3~0.5mの高さを残す程度である。斜面に面した南東方向は、半ば以上が崖崩れにより「U字状」に壊れる。又、残存するマウンドの上部も尾根筋の傾斜にそってゆるく南西方向に下がっており、マウンド上部は流出等により欠損したものと判断される。崖面で観察できるマウンドの状況は、上面付近に薄

四ツ池の東側を北東から南西方向に延びる尾根が、比較的広い平坦部を形成する標高約123mの台状の位置に立地する古墳である。墳形、マウンド共に不明瞭であり、円墳か前方後円墳かは断定が困難である。ただ、くびれ部と考えられる凹部が、左側は明瞭に、右側はわずかに認められる。このことから、前方後円墳の可能性が強いと考えられる。前方後円墳であれば、後円が径約8.5mで、全長約20mを測る。円墳であるとするれば、径20～30mで、一部崖崩れのため欠失しているものと考えられる。マウンドは淡黄褐色の良質な泥砂土で形成される。前方部と考えられる部分は、後円部から南西方向にゆるく傾斜しており、後円とも明瞭ではない。

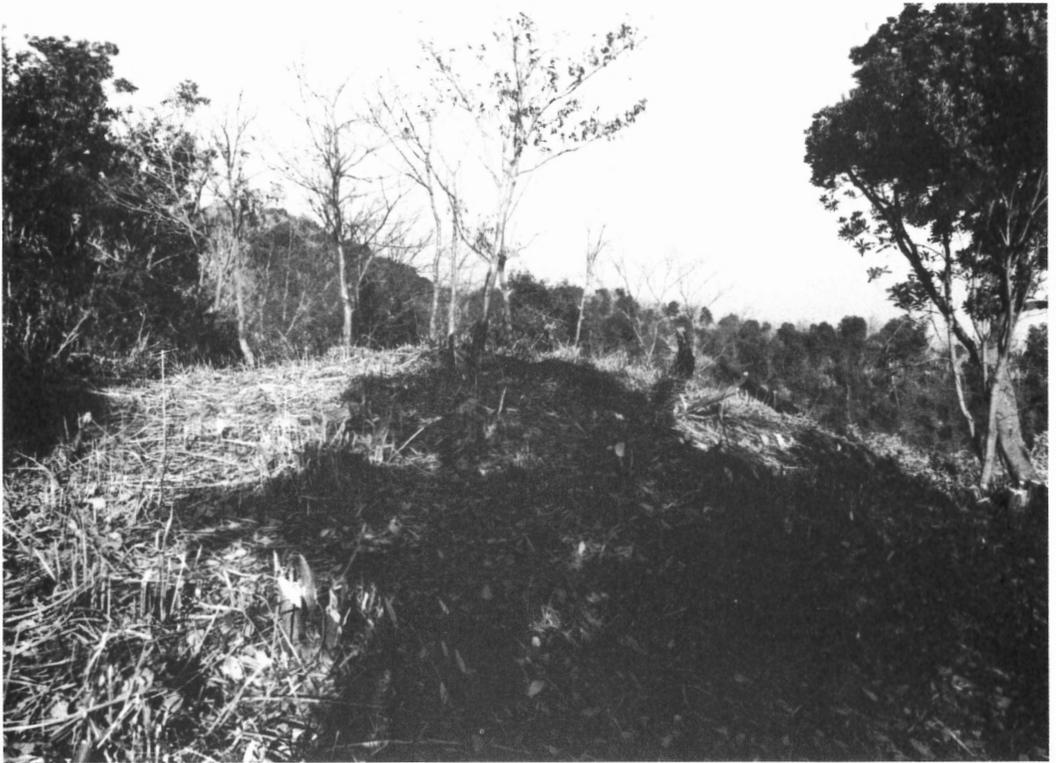
A-3 (直川八幡山3号墳) (西から)

四ツ池の東側を北東から南西方向に延びる尾根上に立地する古墳である。A-2からA-4が立地する尾根頂部の中間に位置する。標高は約120mである。墳形は円形で径約14m、高さ約2.5mを測るが裾部の広がりやや不明瞭であり、若干大きくなる可能性もある。マウンドの基盤は、風化の進んだ軟質な砂岩の岩盤で、東側裾部付近では岩盤が露頭するが、マウンド頂部付近では淡黄褐色泥砂土が認められる。マウンド南東斜面から南東方向に延びる尾根筋の斜面は、南東方向に三角形の張り出しがあり、その斜面に石群を発見している。石群は20～30cm大の砂岩からなり、土留のために張り付けられた様な状態を呈している。古墳のマウンドとは直接関連しないものと判断したが、関連するものであれば、前方後円墳になる可能性がある。

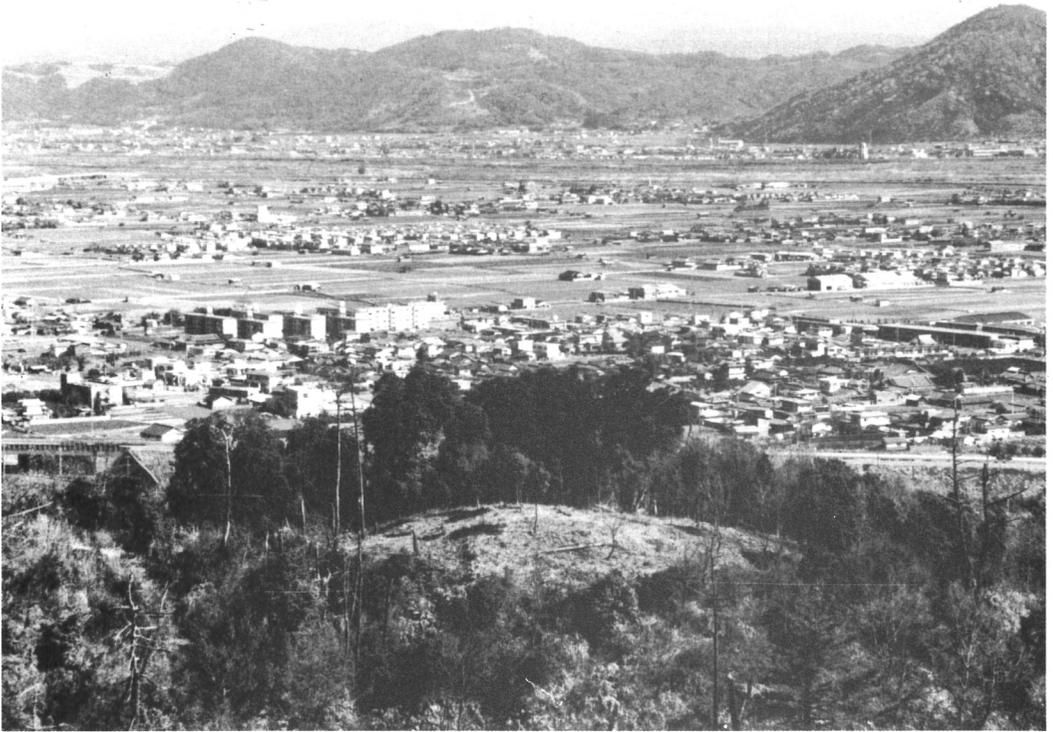
A-5 (直川八幡山5号墳) (北から)

A-7(7号墳)から南に延びる尾根の南端頂部に位置する古墳である。南北約24.8m、東西約22.3mで、高さは約2~3mを測り、四角が丸味を帯びる方形状を呈する。西側斜面には、土留めのための石と考えられる20~30cm大の砂岩が若干残存する。全体に残存状況は良い。マウンドは淡黄褐色泥砂土によって形成されている。

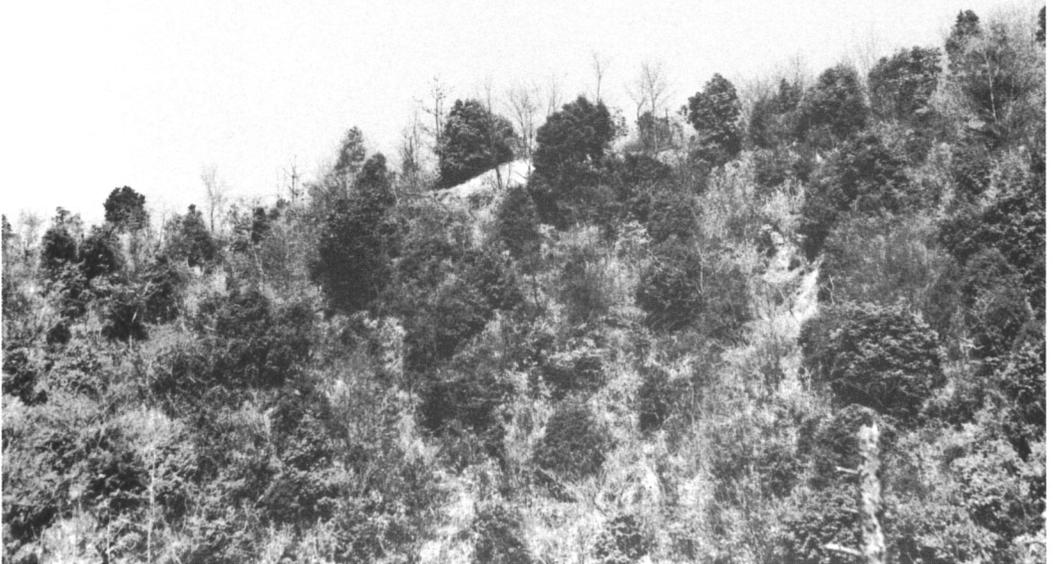
A-8 (新発見の古墳) (南から)

A-7から西に延びる尾根筋の高みが形成する張り出し部の西側突端付近で標高約142mに位置する。南側斜面が明らかに確認でき、土留めに用いられたと考えられる20~50cm大の砂岩が小群を為して残存している。石の残存状況は裾部付近では比較的良好である。マウンドは径約15m、高さ約3mの円形である。東側はA-7に続く尾根筋がほぼ平坦に延

びるが、石群及び、淡黄褐色泥砂土が現在の尾根道下に入り込む状態を呈しており、東側の斜面は埋まって平坦な尾根筋を形成しているものと判断される。マウンドは淡黄褐色泥砂土によって形成されており、小礫の混じる部分もみられる。

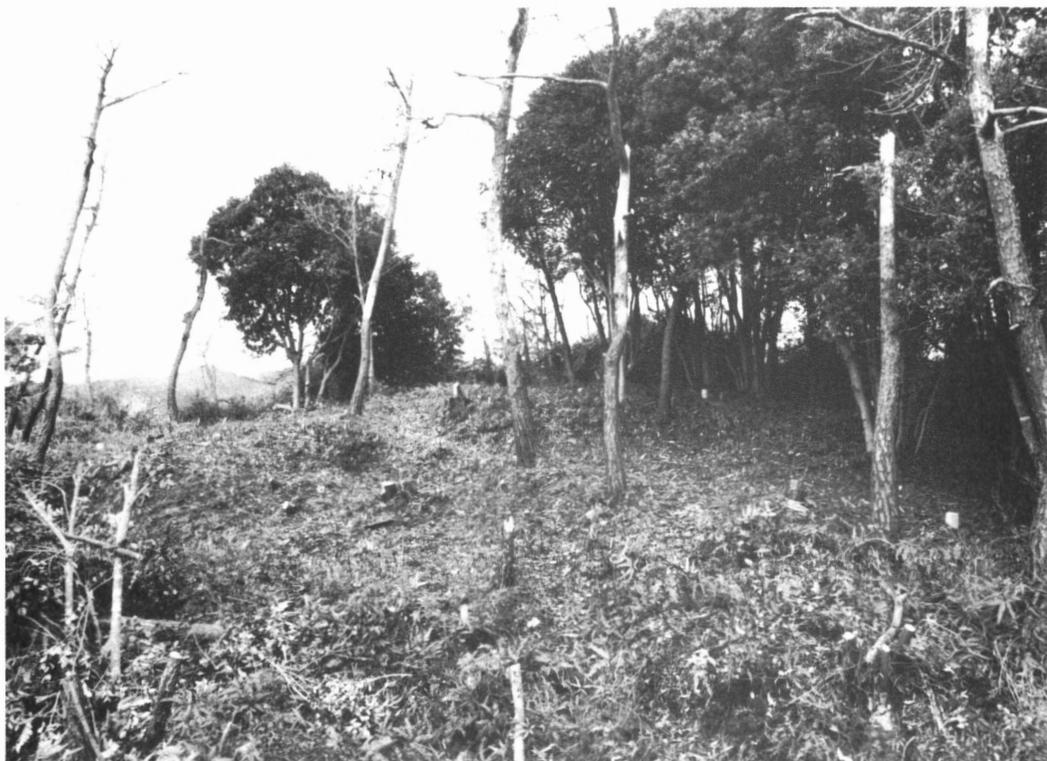
B-3 (マウンド) (南東から)

畑ノ谷に面する中谷池の南側の尾根頂部に位置するマウンドである。此所からは四ツ谷を通して和歌山平野を望む事ができる。直径約20m、高さ約2.5mの円形に近い形状を呈している。マウンドは、淡黄褐色泥砂土で、下部になるにつれて礫が多く、大きくなる。深さ約30cmに灰白色粘質土(砂質)の見られる部分もある。マウンドの南側斜面は、2か所で大きく崩れる。

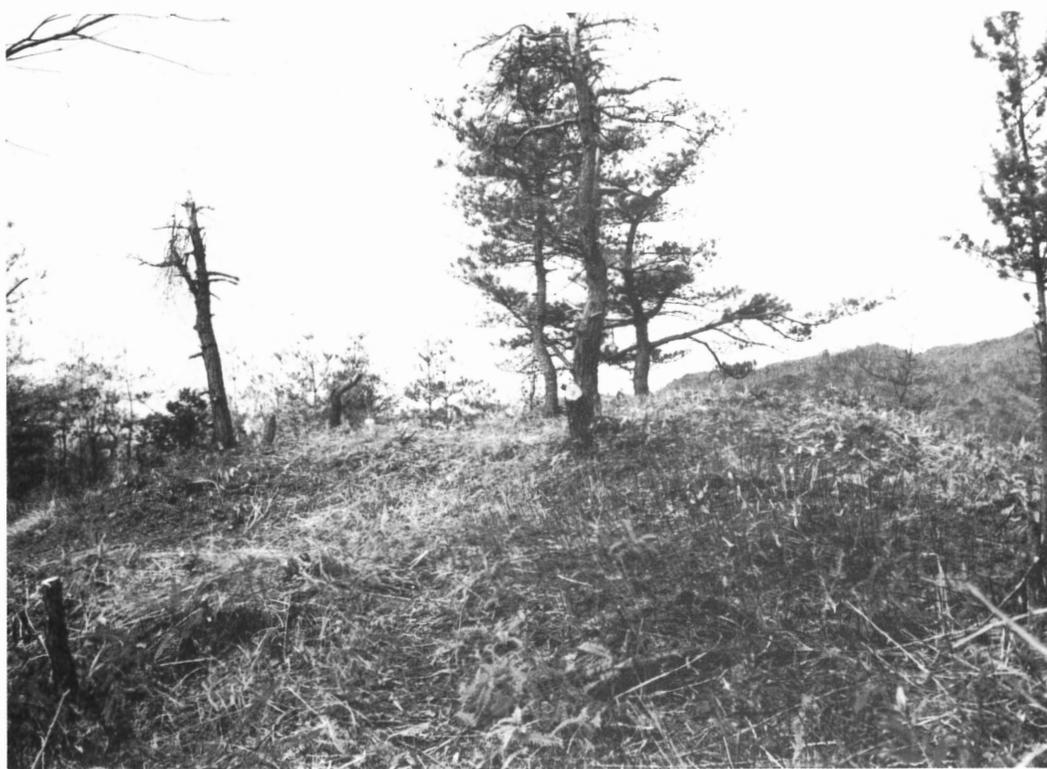
B-4 (マウンド) (南東から)

畑ノ谷に面した中谷池南側の尾根筋に位置するマウンドである。長軸約12m、短軸約7mで瓢箪形に近い形状を呈している。長軸の軸線は、ほぼ北東から南西に向く。マウンドは風化した砂岩の岩盤からなり、きわめて軟質である。マウンドの頂部をはじめ、岩盤の露頭していない淡黄褐色泥砂土の部分は、砂岩が土化したものと考えられ、土中に礫が混じる。高さは約1.6mを測る。B-3、4は、平野部から見て、北山古墳群の北側の尾根にあたっている。

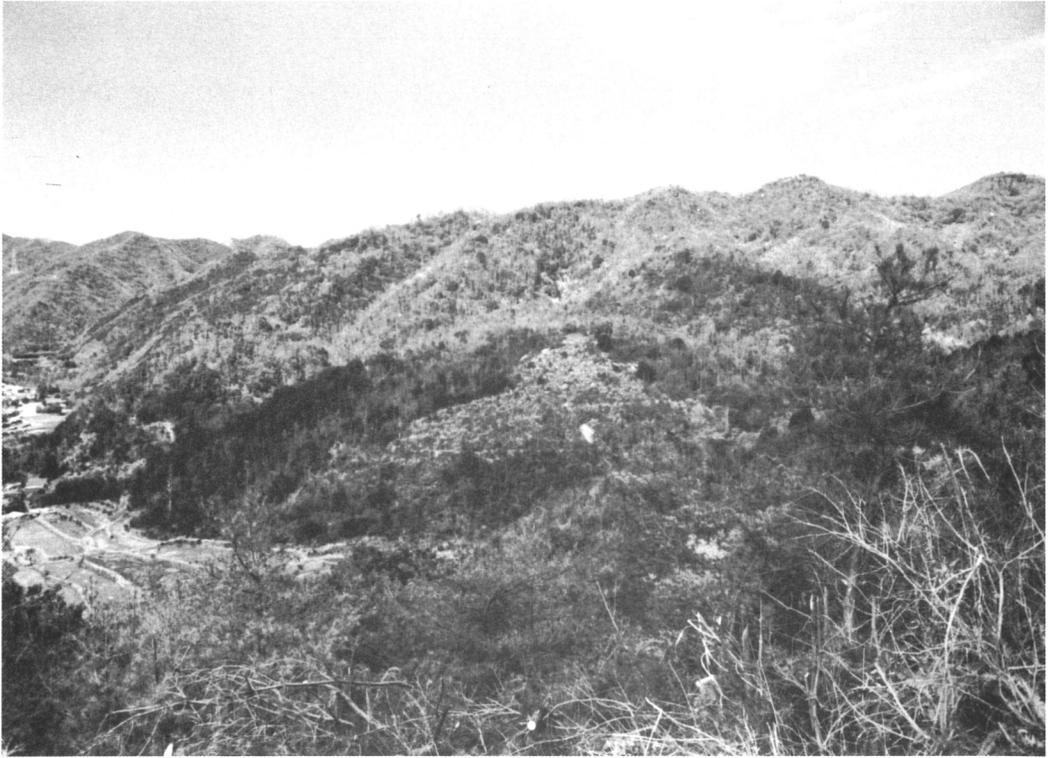
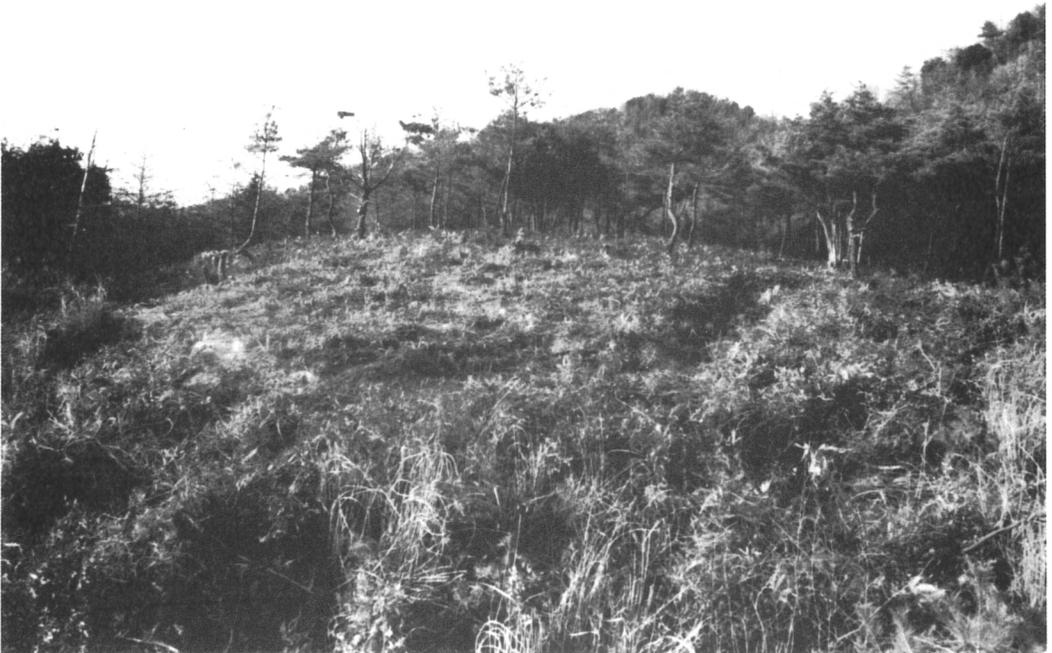
B-5 (マウンド) (南から)

畑ノ谷に面する中谷池北側の尾根上の南端付近に位置するマウンドである。南北約37.5m、東西約32.8mの方形に近い形状を呈するが、全体の形状は不明瞭で特に東側の形状が

明瞭でない。南側には幅約14m、長さ約13mの方形の張り出しが認められる。高さは1.5～2.0mを測る。マウンドは風化した砂岩の岩盤からなり、部分的に淡黄褐色泥砂土も認められる。

B-5 (マウンド) 遠景 (南から)

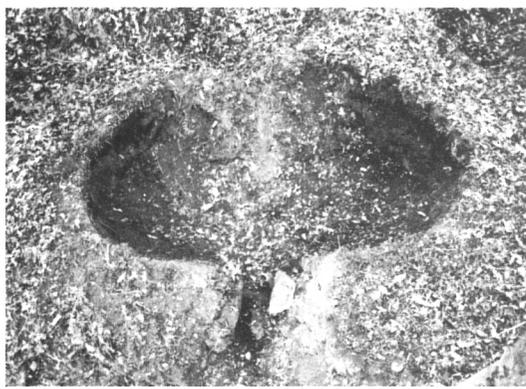
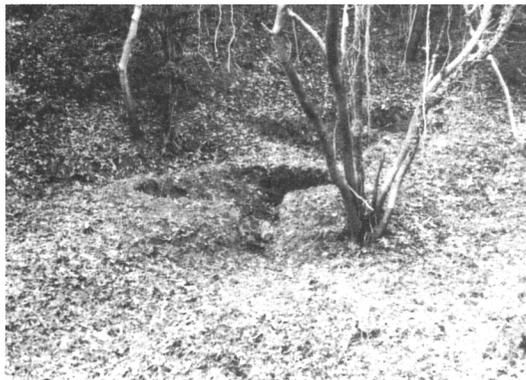
E-2 (炭窯) 近景 (東・上方から)

窯体の構築はE-1に同じで、前半分は石組み、後半分は素掘りである。窯体の形が異なっており、後方の尖った「おむすび」形である。焚口は「おむすび」の下辺にあたる部分に、煙出しは後方の尖った部分に1個造られている。窯体の内径は幅3.9m、奥行き2.7mで、高さは約85cmを確認している。窯体内には、焼土、落込んだ天井部の窯壁、流土等

が堆積しており、これらの埋土の厚さは、ほぼ50cm程度と考えられ、窯壁の高さは1.3～1.4m程度であろう。焚口は幅0.5m、長さ約1.2mで壁は石組みである。煙出しは崩れており、表面では規模は確認できなかった。

窯を発見したやや南側の斜面には礫岩が岩盤を形成する部分が認められる。窯体の北約1mの位置に、長さ約4.1m、幅約2.9m、深さ約1.3mの不整形な方形の穴が掘られる。窯に関連した施設かとも考えられる。窯のベースは淡黄褐色泥砂土である。

E-2 (炭窯) (東から)

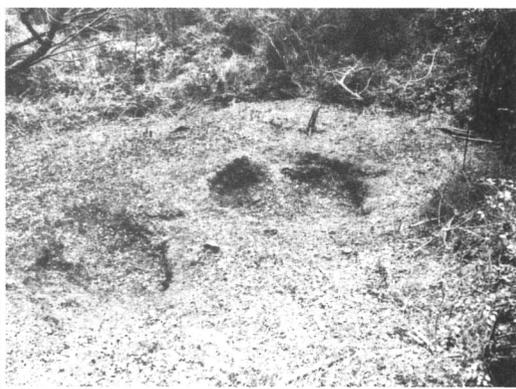
E-3 (炭窯) (北西から)

窯は全体に崩れが激しく、形状も不明瞭である。E-2と同形の窯であると考えられる。窯体の残存状況は幅約3.6m、奥行き2.3m、高さ0.95mを測る。焚口は底面で幅0.6m、上部で幅1.4m、長さ約0.9mで、部分的に石が認められる。煙出しは径約20cmで、後部に1個造られている。焚口の前方には灰層が厚く広がる。焚口に石が認められる事から、E-2と同様に窯体の前部は石組みであると考えられる。窯体の東1.2mにE-2と同様に幅2.4m、長さ4.6mの不整形な穴が掘られている。

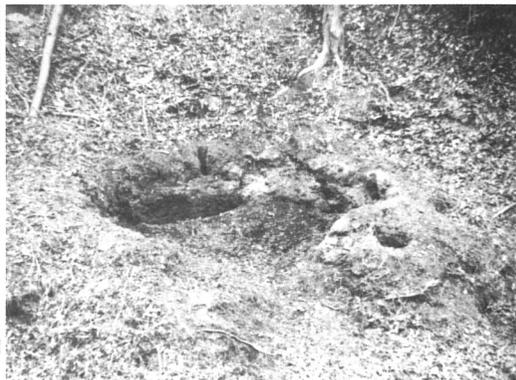
E-4 (炭窯) (西から)

斜面裾部の地形を利用して構築している。窯体は、長方形で幅3.8m、奥行き2.65mを測る。窯体内には埋土が堆積しており埋土上面から最も高い部分で約70cmの高さが確認できる。天井部は側壁付近で厚さ約30cmであるが、ほとんど窯体内に落込んでいる。焚口は幅60cm、長さ1.0mで左側上部は崩れている。煙出しは後方と左右側辺の各々中央付近に各1か所、計3個造られている。後方の煙出しは、径約15cmで窯壁との間は約25cmを測る。E-1～3の煙出しと同様に窯壁下部で窯体につながるものであろう。左右の煙出しは天井部に造られており、窯壁上部が丸味を持って削り込まれている。焚口左側壁から窯体の一部にかけて焼土の混入した土で窯壁が築かれている。造り替え、あるいは補修の痕跡の可能性はある。焚口の前方には厚く灰層が広がる。

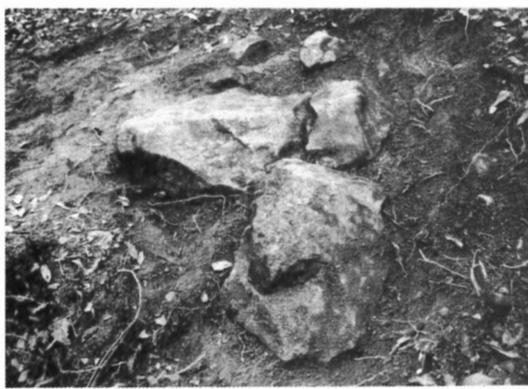
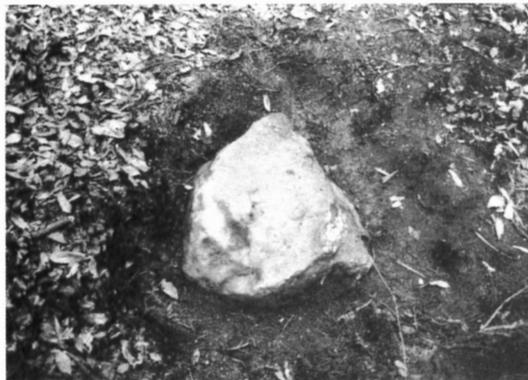
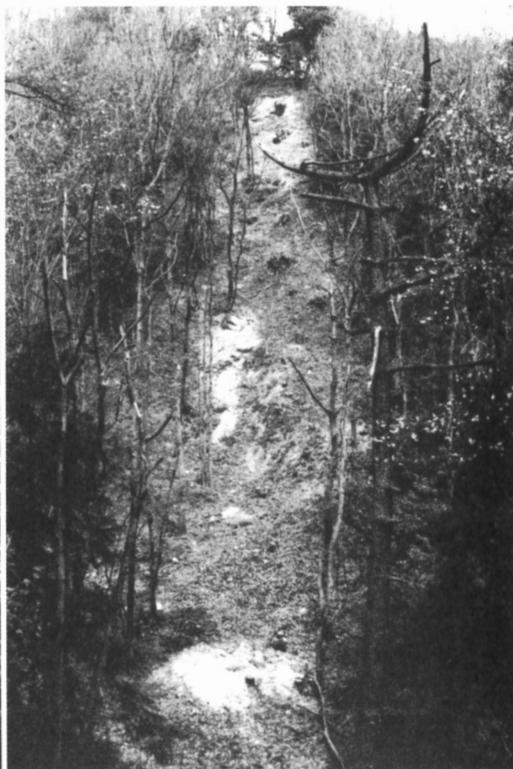
G-3 (石群) 遠景 (南から)

G-3 (東側石) (南から)

G-3 (西側石) (西から)
