根来寺坊院跡

平成7年3月

和歌山県教育委員会

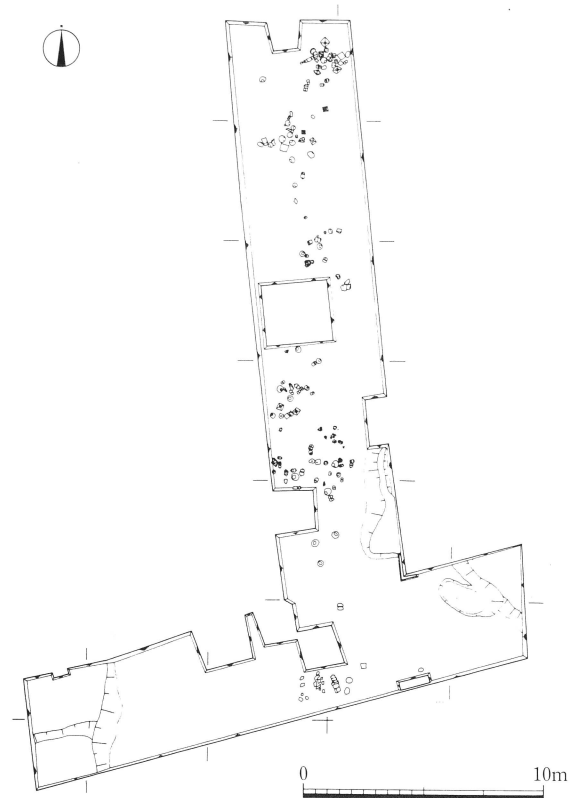
第7図 Ⅳ区遺構平面図

Ⅳ区は九社明神社の背後に当る小さな谷筋に位置し、木の生い茂る荒蕪地であるが、約10cmの表土下には平均80cmの厚さで黄色の山土が堆積していた。この山土は均一できれいな土であり、一気に埋められた様子が窺える。この堆積土中からは16世紀代の土師器皿、備前焼の鉢、五輪塔などの石造遺物が出土しているが、近世の遺物は一片も出土していない。前述の絵図にも九社明神社が描かれていることから、天正の兵火以前に九社明神社を現在の形にするにあたり、背後のこの地を一段高く造成・整備したものである。この黄色の山土直下、地山直上において200個あまりの石造遺物が出土した。いずれも散乱した状態であり、原位置を保ったものとは考えがたい状況である。これらは投棄されたとは考えられず、この谷筋に安置されていたものようである。

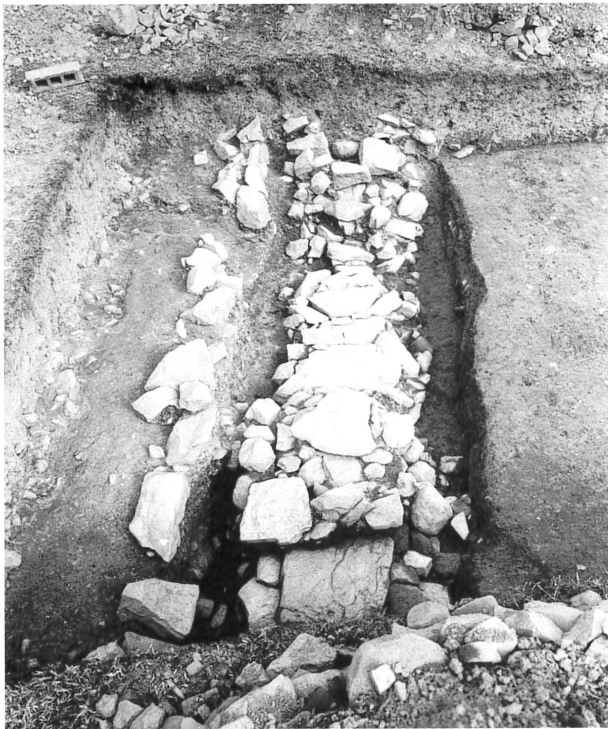
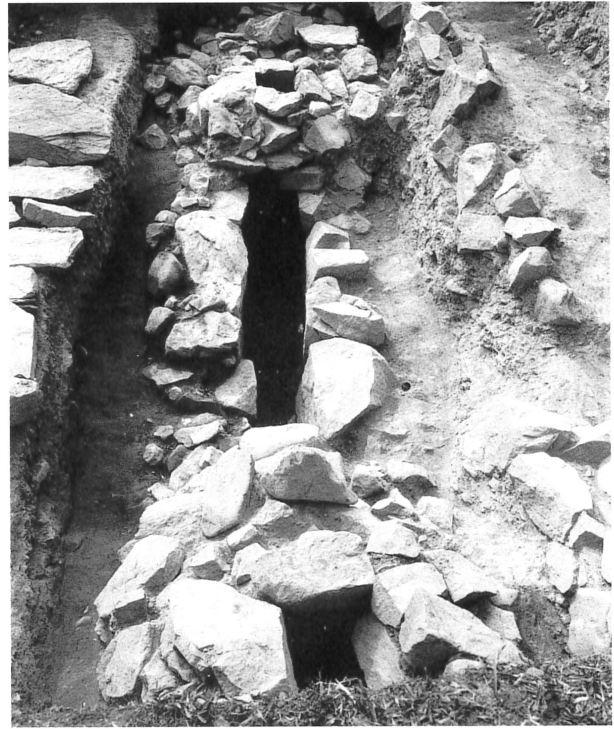
- イ I区 トレンチ全景(南から)
ロ " " (北から)
ハ " S D01全景 (西から)
ニ " " (西から)
ホ " S X01 (東から)

調査区北端で検出したほぼ東西方向の石組の暗渠排水溝で、両側に大きな石を立て、その上に大きな蓋石を載せている。蓋石の隙間は小石で埋めている。検出長は 7.8m で、幅は 0.5m、高さは 0.8m である。この石組暗渠排水溝の上部には 5.4m の間隔を開け、2 箇所の開所が設けられている。開所は溝上 0.6m の高さに山状に石を組み上げたもので、その中央に一辺 0.35m の筒状方形開口部を持つ。東側の開所は大きな板石で蓋をし、西側の開所は蓋石に使用していたとみれる宝篋印塔の地輪が内部に落ち込んでいた。この排水溝の上には焼土層が広がっており、天正13年の兵火以前に築造されたものとみられ、おそらく直線的に西に延び蓮華谷川に注ぐものとみられる。

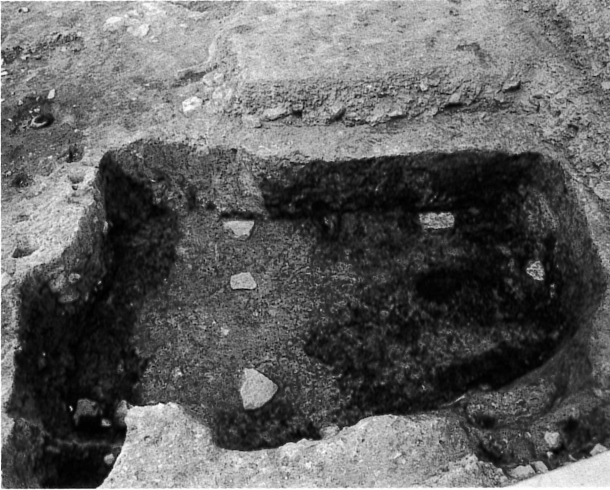
C " SB01全景(西から)

D " " (北から)

S B-01 北側東西トレンチで検出した南北長3.2m、東西幅1.95m、深さ0.75mを測る半地下式倉庫で、東辺北隅に階段を造り出している。階段の壁際には人頭大の石を並べており、その上には炭化した木材が残存していた。壁面は同種他の遺構同様、朱色に焼かれている。なお、床面には束石が置かれているが、規則性をもって配置されていないことから、建物の中に取り込まれた穴蔵とみられる。

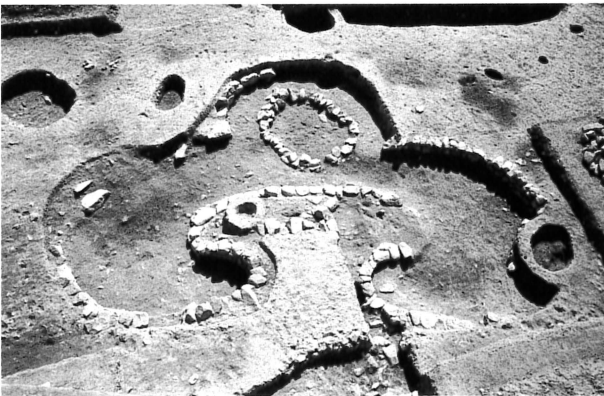
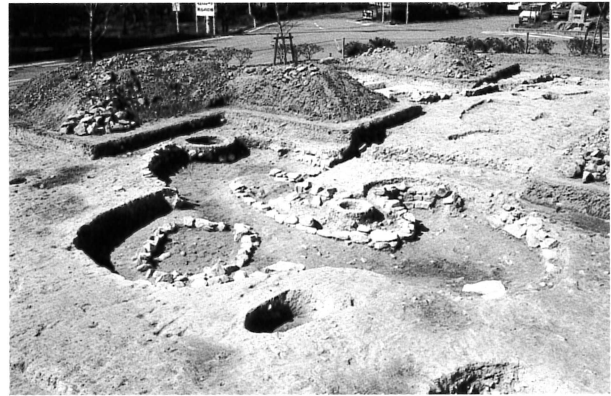
E SG01 全景(北から)

F " " (南東から)

る。北辺には東西長3.5m、南北長1.5mの張り出したがみられる。池の中央には人頭大の石で楕円形に囲った長径約2.5m、短径約1.5mの築山とみられる空間が認められる。池の汀には人頭大の石を2～3段積み、護岸としている。しかし、池底には漏水防止のために粘土を貼るなどの形跡や、導水・排水の施設もなく、また池としての堆積土も認められないことから空池であったと考えられる。遺物の出土は皆無に等しいが、埋土の状態からみて江戸時代のものと思われる。
