阿 知 越 遺 跡 I

児玉遺跡群保存事業に伴う発掘調査報告書1

埼玉県児玉郡児玉町教育委員会

1983

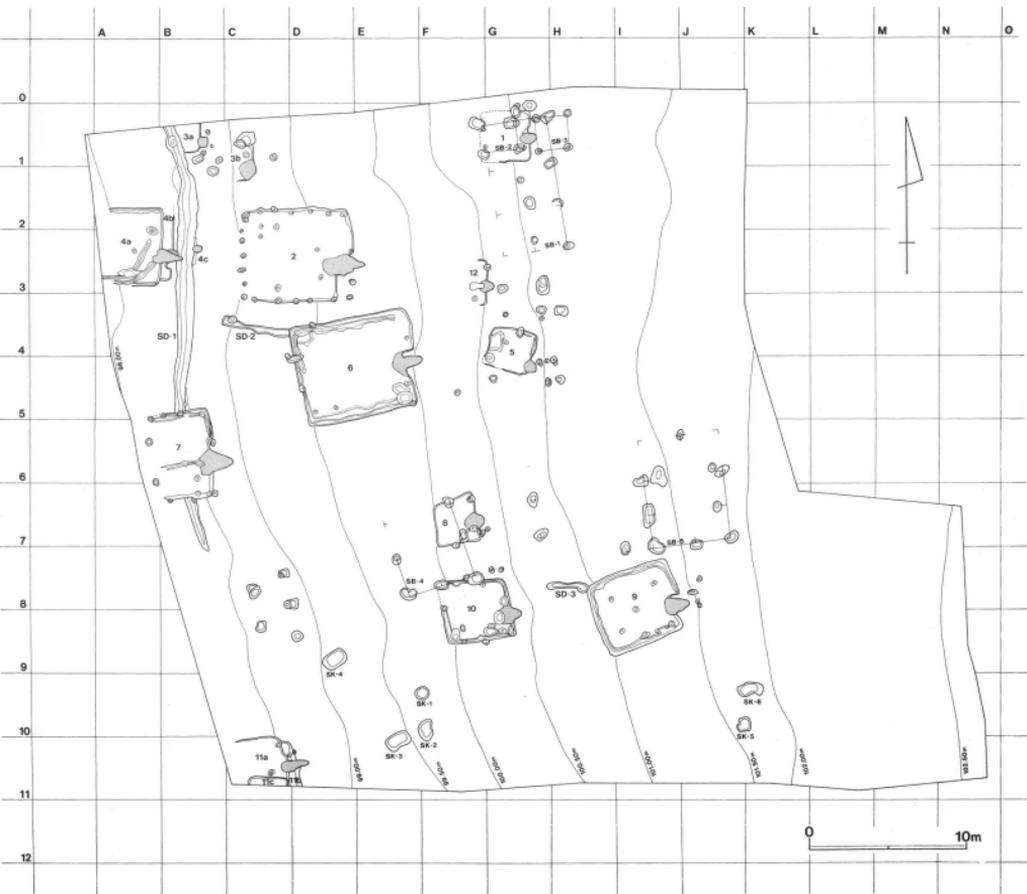
第4图 阿知越遗址A地点全测图

調査は、約2,000㎡を対象に行い、検出された遺構は、奈良・平安の竪穴住居址が重複による一部確認も含め17軒、同期の柱穴群、この内掘立柱建物址と捉えられたもの5棟、同期の土坑6基及び溝状遺構2本、近世の溝状遺構1本である。これらの遺構は、いずれも基盤となるローム層を掘り込み構築されている。

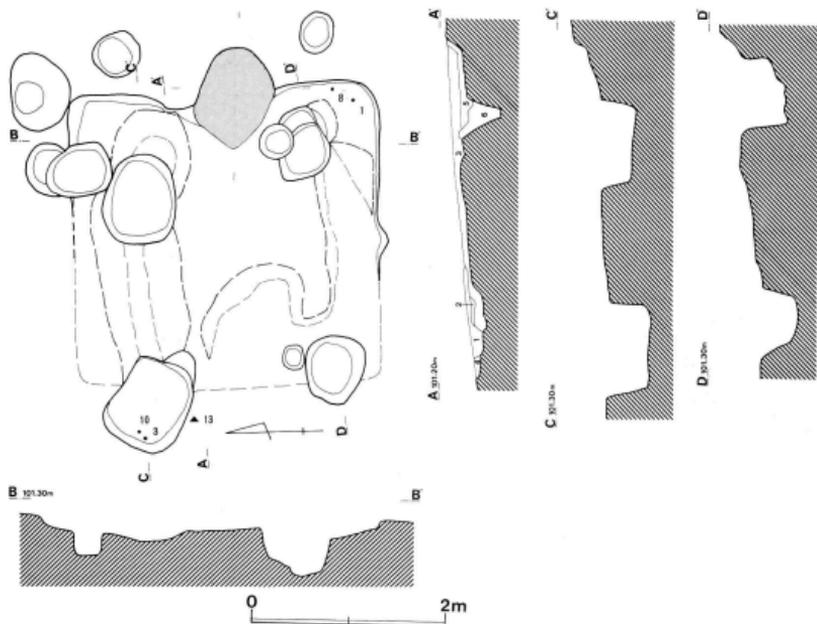
第5図 第1号住居址およびカマド

1号住居址は、調査区北端の斜面上に位置する。遺構西側部分は流失しており
検出されない。

規模は、南北3m20cm、東西2m以上を測り、プランは方形あるいは長方形を
呈することが予想される。主軸方位は、N-88°-Eを示す。

床面は、カマド側が高く西に傾斜し、比高差は30~40cmを測る。壁高は、東側
で15cmを測る。

カマドは東壁中央部に設けられ、主軸方向はN-84°-Eである。燃焼部は壁を
幅84cm、壁外へ50cm掘り込む。焚き口部は床面を利用し、支脚は燃焼部東隅に設
置されている。煙道部は不明である。

- 1層 暗茶褐色土 (多量の炭化物粒・焼土粒と若干の粘土ブロックを含む。粘性有)
- 2層 暗茶褐色土 (1層より若干明るい色で焼土粒を多量に含み、炭化物粒子は
やや少なめである。粘土ブロックを含む。粘性あり)
- 3層 暗黄褐色土 (焼土粒を若干含む)
- 4層 暗赤褐色土 (焼土粒を多量に含む。粘性あり)
- 5層 暗茶褐色土 (ロームブロックを含み焼土粒、炭化物粒を若干含む。粘性有)
- 6層 暗黄褐色土 (ローム主体)
- 7層 暗黄褐色土 (炭化物粒、焼土粒を若干含む)
- 8層 暗茶褐色土 (多量の白色砂粒と若干の焼土ブロックを含む。しまり悪い)
- 9層 暗茶褐色土 (焼土ブロックを多量に含み、炭化物粒を若干含む)
- 10層 暗茶褐色土 (9層よりやや赤みをおびており、焼土粒を多量に含む)
- 11層 暗茶褐色土 (焼土粒を多量に含み、炭化物粒を若干含む)
- 12層 暗茶褐色土 (他の暗茶褐色土よりやや暗色を呈し、炭化物を若干含む)
- 13層 暗茶褐色土 (焼土粒を若干含む)
- 14層 暗茶褐色土 (焼土粒を多量に含む)
- 15層 暗茶褐色土 (炭化物粒、ローム粒を若干含む)
- 16層 暗茶褐色土 (白色砂粒を多量に含みしまりが悪い。攪乱土層である)

- 1層 暗茶褐色土（火山砂、炭化物及び焼土粒を含む。）
- 2層 暗黄褐色土（火山砂、炭化物及び焼土粒を少量含む。）
- 3層 暗茶褐色土（火山砂を少量含み炭化物、焼土粒を多量に含む。）
- 4層 暗黄褐色土（火山砂を若干含む。）
- 5層 暗茶褐色土（火山砂、炭化物及び焼土粒子を若干含む。）
- 6層 暗黄褐色土（火山砂を若干含み粘性も若干ある。）

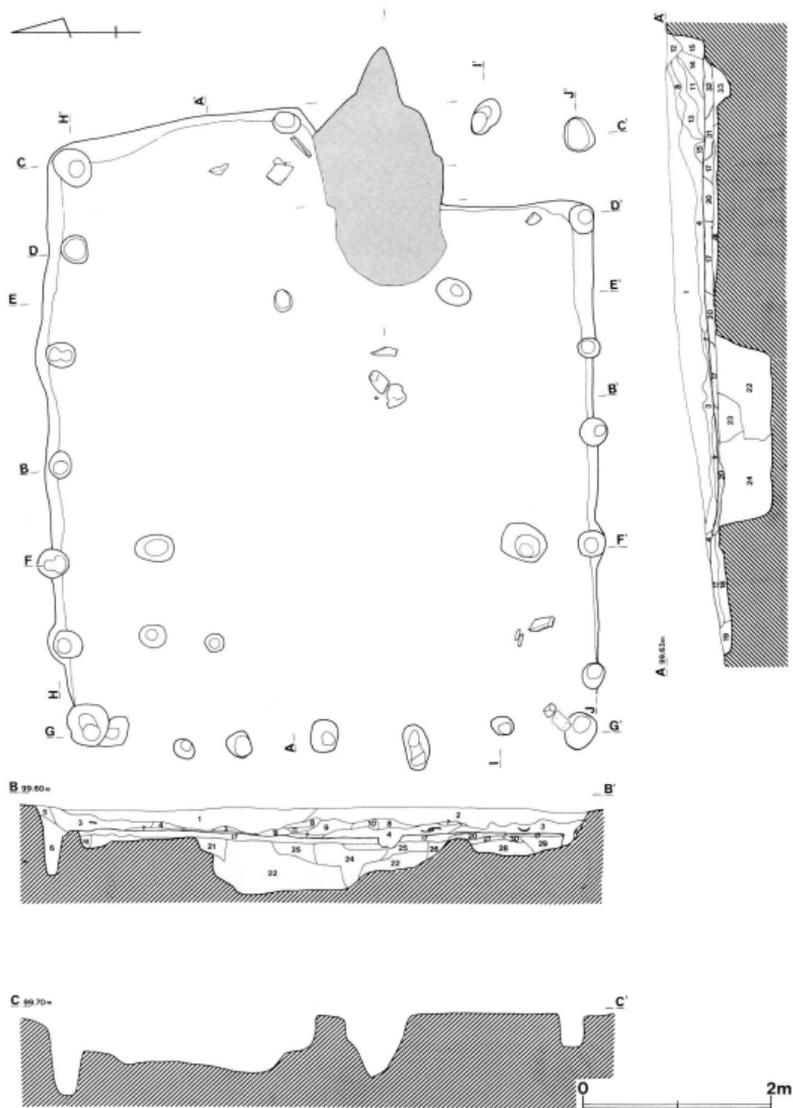
第 8 图 第 2 号住居址

プランは、カマド左側部が後方に張り出す特異な形態を呈し、張り出し部分を除いた形態では、東西5.6m、南5.6～5.8mの正方形に近い。張り出し部分は、カマド側で東に1m、北壁側で50～70cm張り出し、南北幅は、2m70cm程である。主軸方位は、N-90°-Eを示す。

床面は、比較的平坦な面を形成し、黄褐色ローム土による張り床が行なわれている。

床面下は、住居址中央付近で、長径3m、短径2m、深さ50cm程度の倒木痕が検出され、また北壁を沿う形で、壁から10cm程内側に東西に掘り方が検出され、さらに張り出し部まで延びており、最深部で約30cmを測る。南壁側にも同様な掘り方が検出され、最深部は20cm程を測る。床面から確認面までの高さは東壁側で40cm、西側では10cm程である。

壁溝は、北壁及び南壁、張り出し部に於いて検出されており、西壁側では検出されていない。壁溝幅は、確認できるもので30cmを測り、深さは床面から10cmを測る。

柱穴は、30基検出されている。その中で支柱穴と断定できるものはない。支柱穴は壁に沿う形で検出でき、カマド右側では壁東70cm程外に検出された。基数は北壁、南壁、西壁でそれぞれ7基、東側で4基検出されている。規模は、上場で20～40cmを測り、深さは一定でなく、床面から10～60cmとばらつきがある。

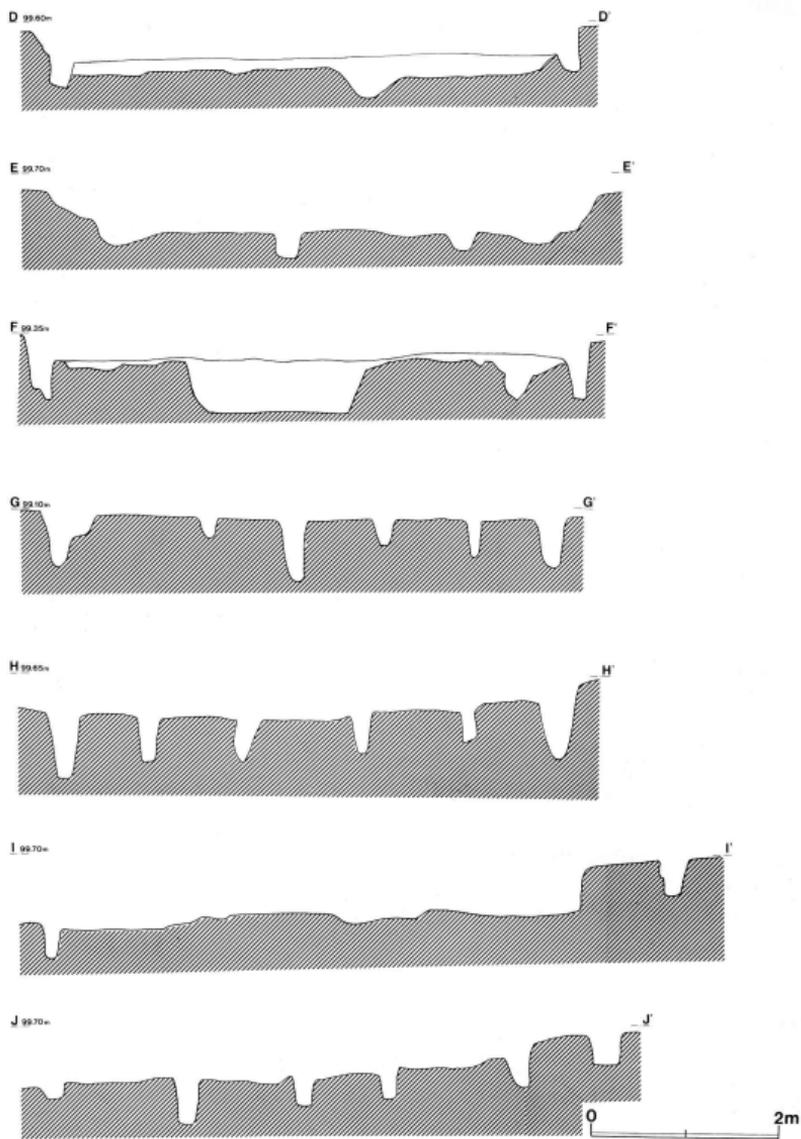
第9图 第2号住居址断面图

- 1層 茶褐色土（焼土粒子、炭化物、ローム粒子、火山灰を多少含む。）
- 2層 茶褐色土（1層より明るい色で、焼土粒子、炭化物、火山灰を多少含む、ロームブロック、ローム粒子を多く含む。）
- 3層 黒褐色土（炭化物を多く含む、焼土粒子、ローム粒子を多少含む。）
- 4層 暗黒褐色土（炭化物が主体で、焼土粒子を多少含む。）

- 5層 暗黄褐色土（火山灰、炭化物をわずかに含む。）
- 6層 暗黄褐色土（5層より暗い。炭化物をわずかに含む。）
- 7層 橙褐色土（焼土）
- 8層 赤褐色土（焼土が主体で、乳黄褐色粘土粒子、炭化物を多く含む。）
- 9層 暗茶褐色土（焼土粒子、炭化物を多少含む。）
- 10層 乳黄褐色土（粘土）
- 11層 灰褐色土（粘土）

- 12層 暗赤褐色土（焼土が主体で、火山灰、ローム粒子を多少含む。）
- 13層 赤褐色土（焼土）
- 14層 灰茶褐色土（灰褐色粘土が主体で、ローム粒子、焼土粒子を多少含む。）
- 15層 暗黄褐色土（粘質のローム）
- 16層 暗茶褐色土（ロームブロックをやや多く含む。）
- 17層 黄褐色土（ローム、張り床）

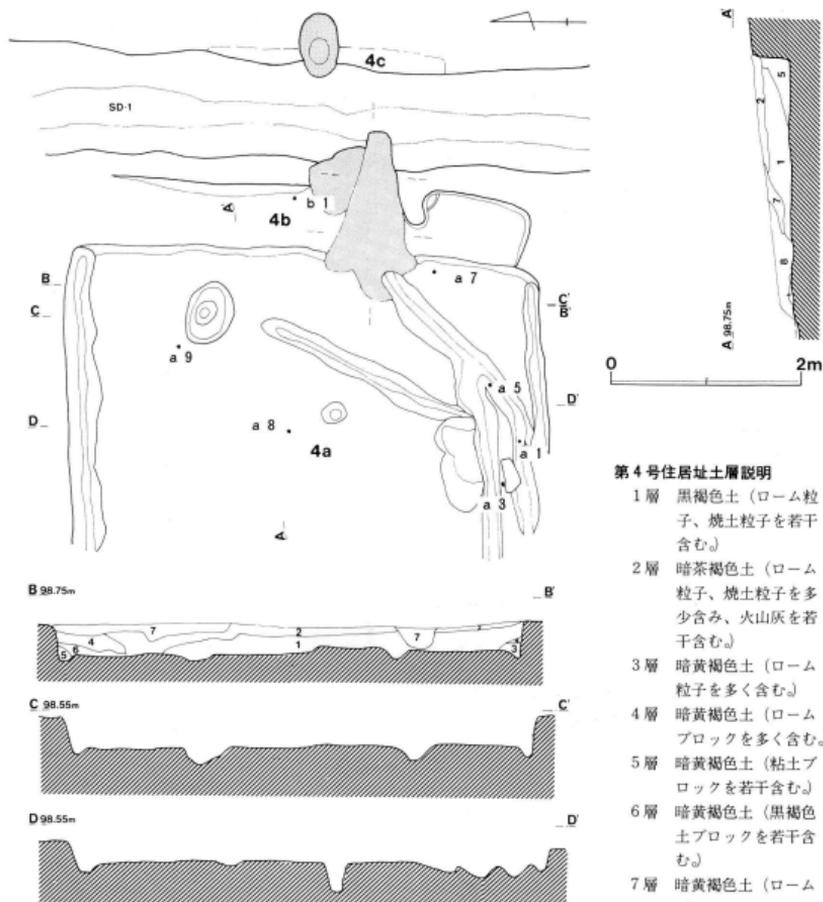
第25図

規模は南北4m90cm、東西3m20cm以上を測り、プランは方形あるいは長方形を呈することが予想される。主軸方位は、N-91°-Eを示す。

床面は、比較的平坦であり、堅固である。壁高は、東側で40cm程である。

北壁及び南壁に沿う形で、壁溝が検出されている。壁溝の幅は、北壁側が30cm程、南壁側が20cm程であり、深さはいずれも10cm前後である。

第4 a 号住居址は、4- a 住の東側に位置し、カマドを含む東壁と南壁の一部が検出されている。

規模は、南北4m40cm以上を測り、プランについては明らかでない。主軸方位は、N-91°-Eを示す。

床面は平坦で堅固である。壁高は約8cmを測る。壁溝は、検出されなかった。

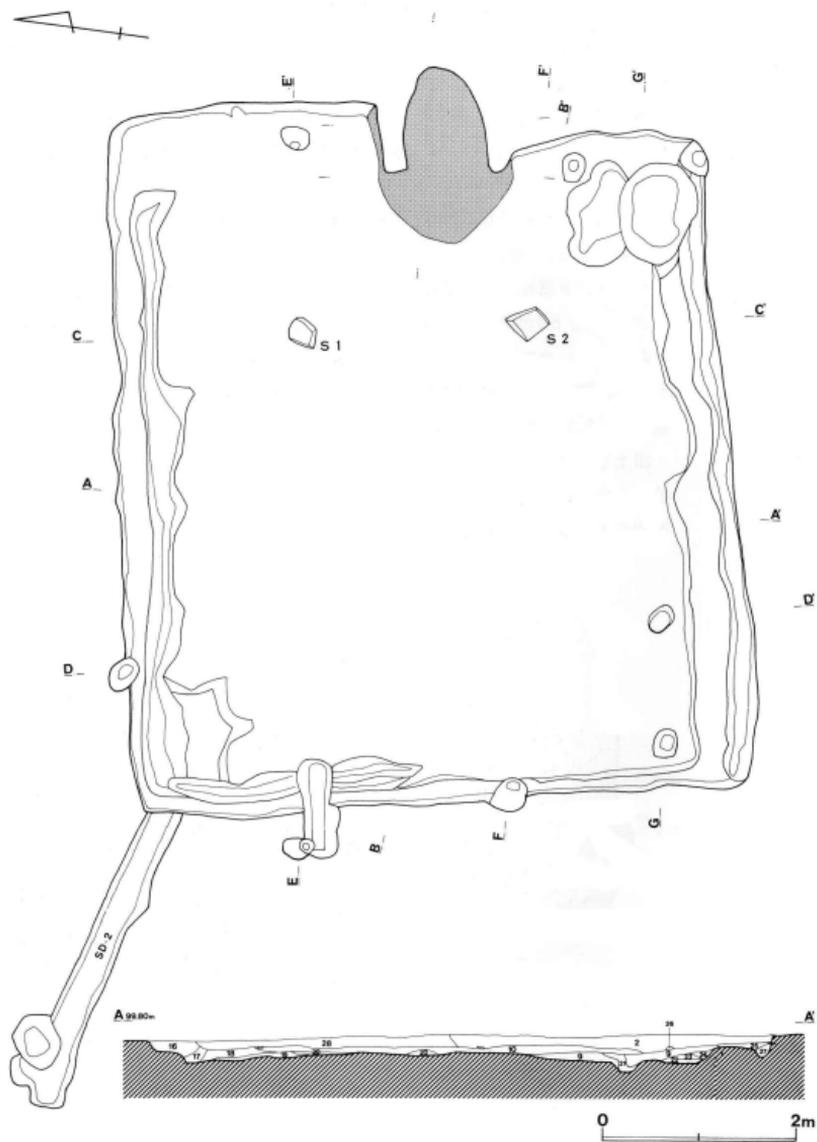
第31图 第6号住居址

規模は、東西7.5m、南北6.4m程でありプランは、東西に長い長方形を呈している。カマドの左側には、2号住居址と同様な張り出しを有し、東西に80cm、南北に2.8mを側る。主軸は、N-79°-Eを示す。

床面は、西に傾斜しており、比高差40cmを測る。壁高は、東西で25cm、西側で10cm程である。

柱穴は、8基検出されており、何れも支柱穴である。主柱穴は検出されていないが、S1とS2が礎石とすれば、主柱は、床面上に据えられたと考えられる。

貯蔵穴は、カマド右側に検出され、規模は、長径1.1m、短径0.8m、深さ0.2mを測る。壁高は、北壁、南壁及び西壁に見られ、さらに、北西コーナー部から住居址外へ3.3m伸びており、排水溝と考えられる。

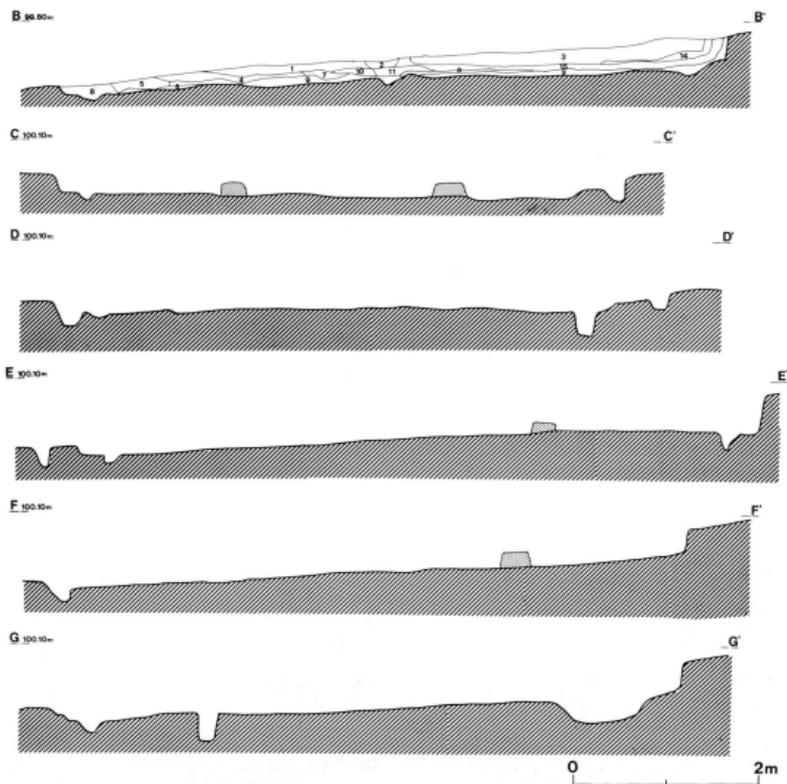
第32図 第6号住居址断面図

- 1層 茶褐色土 (焼土粒、炭化物粒を含む)
- 2層 茶褐色土 (焼土粒、炭化物粒を含み、1層よりやや暗色を呈す)
- 3層 茶褐色土 (焼土粒、炭化物粒を含み、やや粘性がある)
- 4層 黒色土 (炭化物を多量に含み、軟質である)
- 5層 茶褐色土
- 6層 暗黄褐色土 (焼土ブロックを多く含み、やや粘性がある)
- 7層 黒褐色土 (ローム粒を多く含み、焼土粒を若干含む)
- 8層 暗黄褐色土 (ロームブロックを多く含む)
- 9層 黄褐色土 (ロームブロックを多く含む)
- 10層 黒褐色土 (焼土ブロックを含み、炭化物を多く含む)
- 11層 暗茶褐色土 (焼土粒を多く含む)
- 12層 暗茶褐色土 (焼土粒、炭化物粒を多く含む)

- 13層 茶褐色土 (焼土粒を多く含み、粘性がある)
- 14層 黒褐色土 (焼土粒、炭化物粒を多く含み、粘性が非常に強い)
- 15層 灰色土 (焼土を多く含み、粘性が非常に強い)
- 16層 暗茶褐色土 (焼土ブロックを含む。ローム粒を多量に、炭化物を若干含む)
- 17層 暗茶褐色土 (ロームブロック、焼土粒を若干含む)
- 18層 暗黄褐色土 (ロームブロックを多く含む)
- 19層 黄褐色土 (ロームブロックを多く含む)
- 20層 暗黄褐色土 (焼土、炭化物を多く含む)
- 21層 暗茶褐色土 (炭化物ブロックを含み、やや粘性がある)
- 22層 暗黄褐色土 (ロームブロックを含み、炭化物粒を若干含む)
- 23層 黒褐色土 (焼土粒を若干含む)
- 24層 暗黄褐色土 (ローム粒を多量に含み、炭化物粒、焼土粒を若干含む)
- 25層 暗黄褐色土 (炭化物ブロック、焼土ブロックを若干含む)
- 26層 黒褐色土 (炭化物を多量に含む)
- 27層 暗茶褐色土 (焼土粒、炭化物粒を若干含む)
- 28層 暗茶褐色土 (焼土ブロック、炭化物粒をきわめて多量に含む)

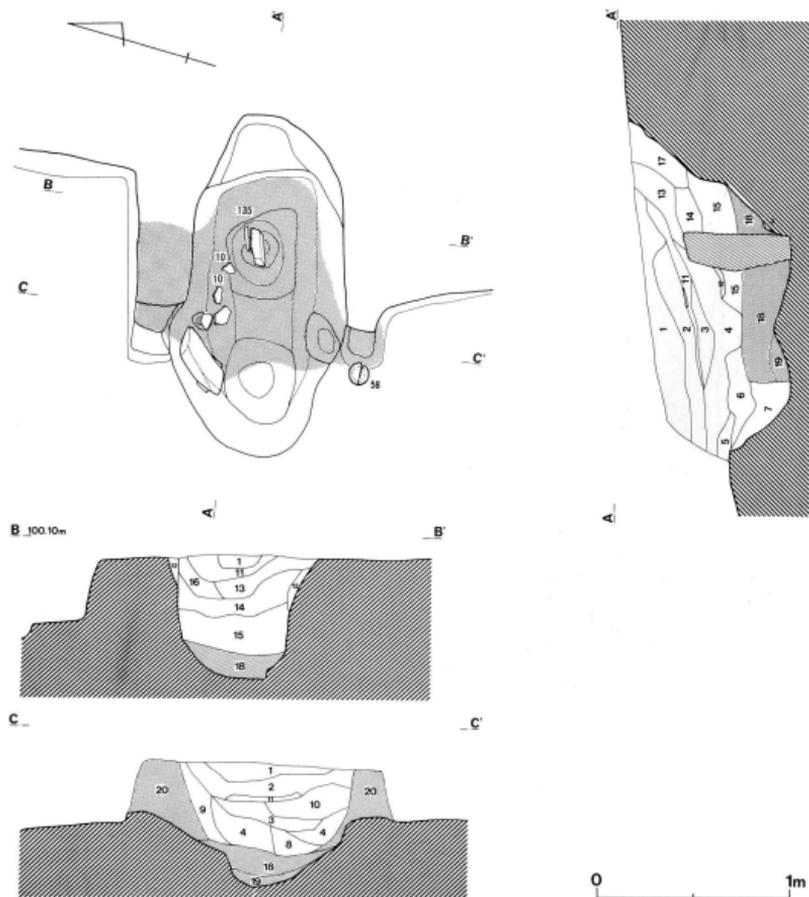
第34図 第6号住居カマド

カマド カマドは東壁中央部に設けられ、主軸方向はN-74°-Eである。燃床部は壁を(第34図、図版10-2) 幅94cm、壁外へ長さ120cm掘り込む。焚き口部には、径47cm深さ30cmのピットを設ける。軸は壁を北側97cm、南側30cm削り出し、その上に暗赤褐色の粘土が貼られる。支脚は燃床部東端に設置され、灰褐色粘土により固定される。煙道部は不明である。

- 1層 暗褐色土 (火山灰、焼土、粘土、炭化物を含む層で、しまっている)
- 2層 茶褐色土 (焼土ブロックを多く含む、炭化物を多少含む。やや粘質がある土層である)
- 3層 灰褐色土 (炭化材のブロックを多く含む、焼土粘土ブロックを含む。粘質があり、しまっている)
- 4層 黒褐色土 (炭化物、焼土ブロックを多少含む、粘土ブロックを多少含む。3層より粘質がなく、バサついている)
- 5層 灰色土 (粘土層であり、焼土を多少含む)
- 6層 灰黒色土 (炭化物と灰を主体とする土層で焼土をやや含む粘質なくバサついている)
- 7層 灰黒色土 (灰を主体とし、ローム粒、ロームブロックを多く含む。粘質がなくバサついている)
- 8層 灰褐色土 (粘土を主体とする土層で炭化物、焼土を含む。粘質がありしまっている)
- 9層 暗赤褐色土 (焼土を多量に含む、炭化物を多少含む。やや粘質がありしまっている)
- 10層 暗褐色土 (焼土、炭化物の小ブロックを多く含む、比較的粘土質の土層で、ややしまっている)
- 11層 黒褐色土 (炭化物を多く含む層で、焼土を多少含む。やや粘質がありしまっている)
- 12層 赤橙色土 (固い焼土層)
- 13層 明黒褐色土 (焼土、炭化物の小ブロックを多少含む。やや粘質がありしまっている)
- 14層 明赤褐色土 (焼土ブロック粒を比較的多く含む、炭化物を多少含む。粘質があり、しまっている)
- 15層 灰褐色土 (焼土、炭化物、ロームを含む、灰を比較的多く含む。やや粘質があり、バサついている)
- 16層 暗赤橙色土 (焼土層で、粘質があり堅くない)
- 17層 赤橙色土 (堅い焼土ブロックを多く含む炭化物を多少含む。粘質がなくしまっている)
- 18層 灰褐色土 (焼土の小ブロックを少量含む粘土層)
- 19層 灰黒色土 (焼土ブロックを多量に含む。粘質なく、しまりが無い)
- 20層 暗赤褐色土 (炭化物、焼土、ローム粒を少量含む。粘質があり、しまっている)

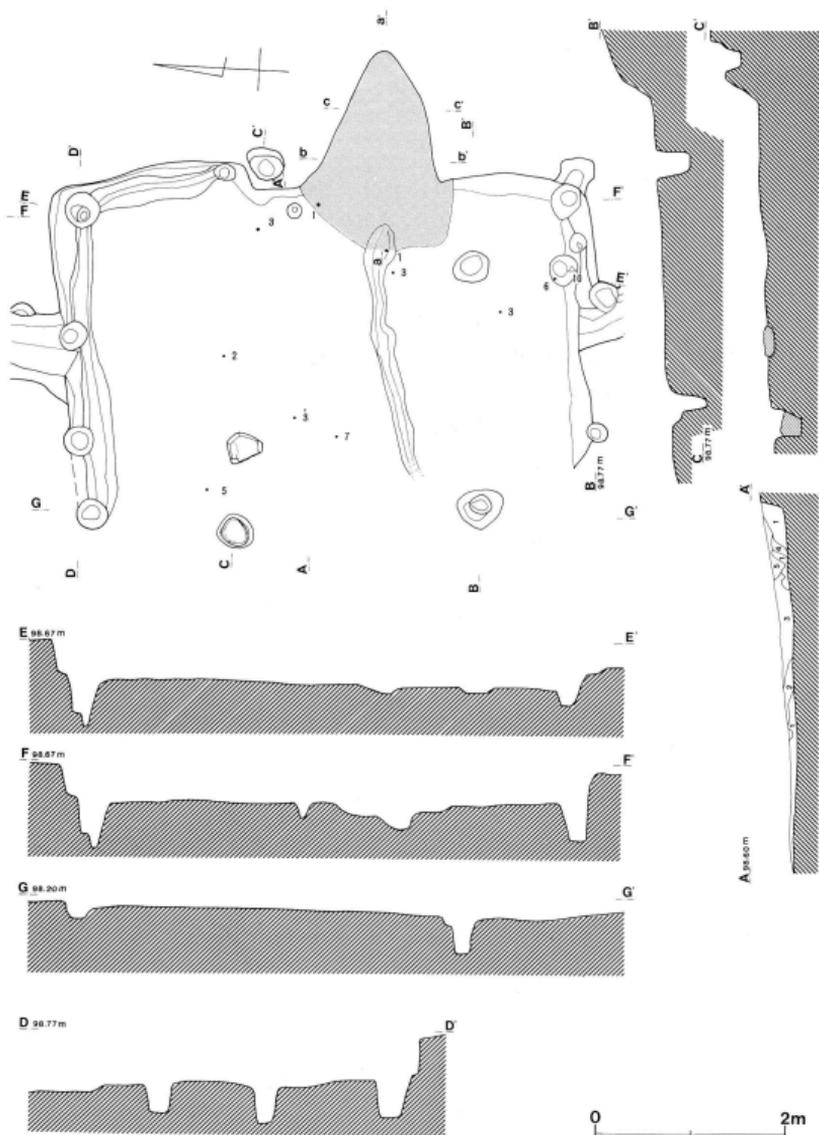
第48図 第7号住居址

規模は、南北2.8mを測り、プランは方形を呈している。主軸は、N-84°-Eを示す。

床面は、西に傾斜しており20cm以上の比高差を測る。壁高は東側で55cmを測る。

壁溝は、東壁カマド左側及び北壁に於いて検出されている。

カマド カマドは、東壁中央部に設けられ、主軸方向は、N-83°-Eである。燃焼部は(第49図, 図壁を幅108cm、壁外へ長さ140cm掘り込む。焚き口付近は径53cm深さ5cmのピット版13-2)を設け、さらに浅い溝が接続する。

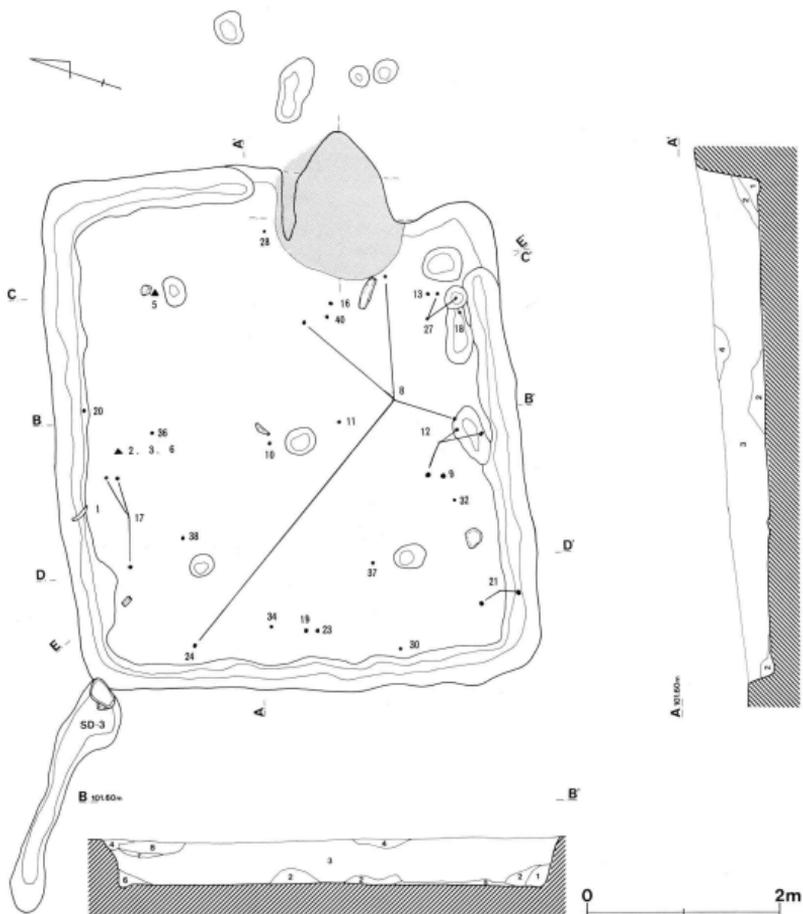
第53図 第9号住居址

床面は、比較的平坦である。壁高は、東側で60cm西側で20cmを測る。

支柱穴は、3基検出され深さ20~30cmを測る。

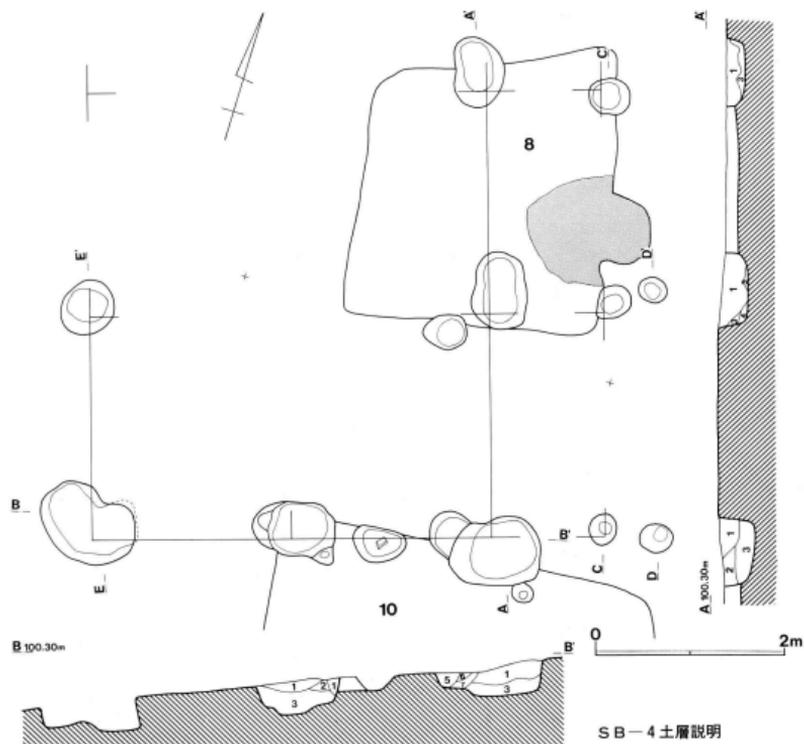
第74図 第4号掘立柱建物遺構(SB-4)

本址は東西2間×南北2間又は2間以上の規模をもつ。桁行の柱間は約2m 40

cm、梁行の柱間は約2m 10cm、1m 20cmを測る。長軸はN-17°-Wを示す。梁行北側の柱列は不明確である。

1層 黒褐色土 (ロームブロック、焼土、炭化物を含む)

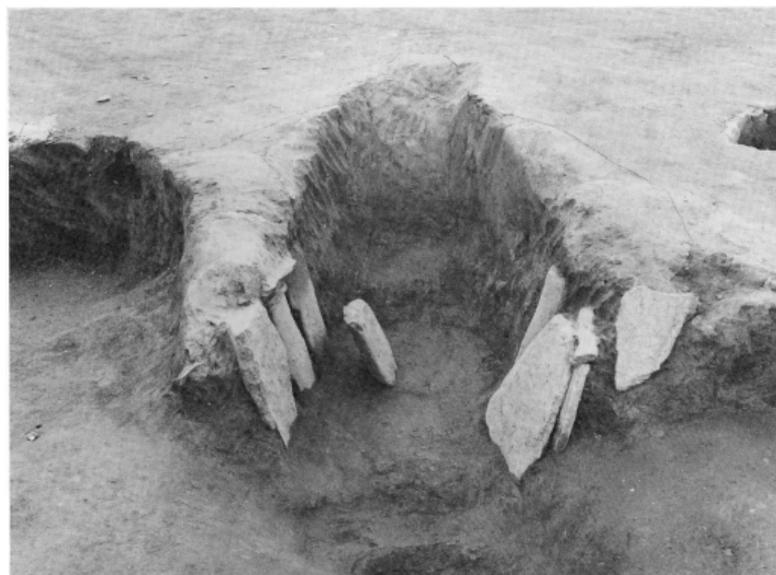
2. 第2号住居址カマド

カマドは東壁南寄部に設けられ、主軸方向はN-90°-Eである。焚き口部長径64cm、短径39cm、深さ40cmの楕円形ピットを設けている。燃烧部は壁を幅76cm壁外へ長さ95cm掘り込み、これに幅60cm長さ76cmの煙道部を付設する。袖はカマド北側のみ住居の壁を長さ107cm程削り出し、カマド南側は、棚状に段差をつくる。カマド入口には、緑泥片岩が橋状にかけられ、燃床部には灰色粘土が貼られている。支脚は、燃床部中央部付近に設置されている。

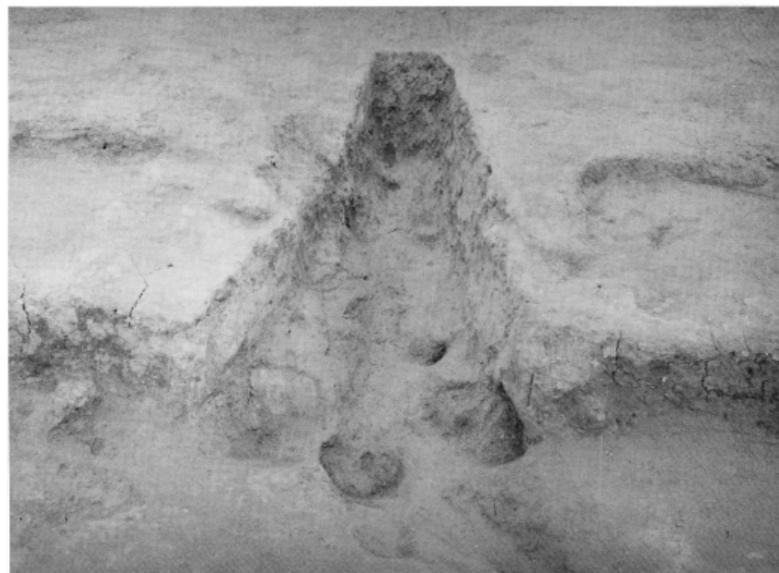
2. 第4a号住居址カマド

カマドは、東壁南寄部に設けられ、主軸方向はN-97°-Eである。焚口部は平坦な床面を利用し、燃焼部は壁を幅88cm。壁外へ130cm掘り込む。燃焼部入口付近には、2つの楕円形ピットが設けられ、カマド補強のための石材がぬかれた痕跡とも考えられる。またカマド南西部から溝が延びているがその性格は不明である。
