那賀郡桃山町最上所在

最上廃寺発掘調査報告

1983.3

和歌山県教育委員会

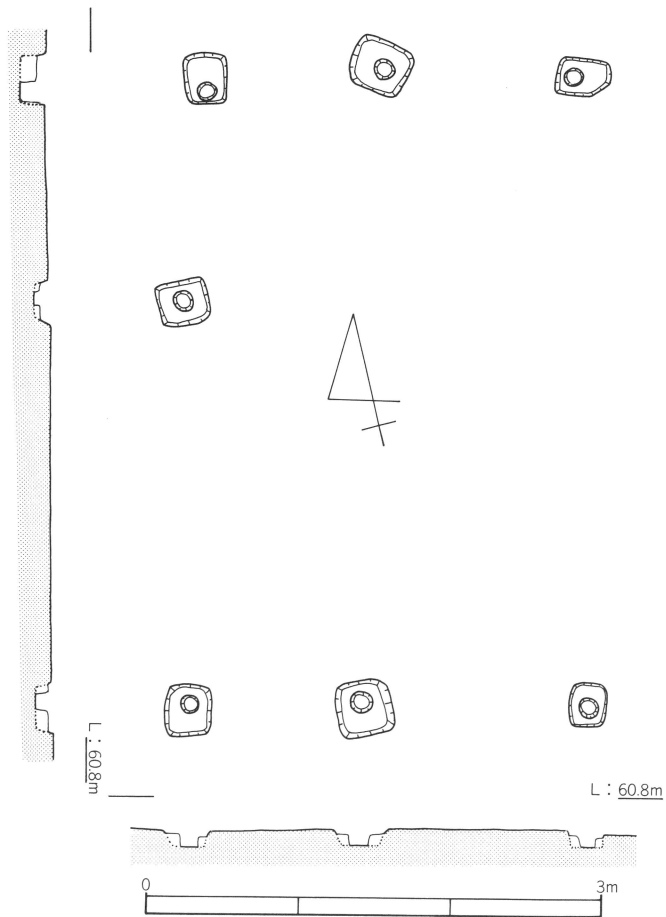
第13图 OM区掘立柱建物跡

S B-01(第13図、図版16下) 桁行二間(2.6m)、梁行二間(2.6m)の南北に棟をもつ掘立柱建物跡である。方位は真北より10度東に振れている。柱間寸法は桁行1.3m等間、梁行1.2m・1.4mである。柱掘方は一辺0.3~0.4mの方形を呈し、深さは0.1m、柱痕跡の径は0.12mを計る。

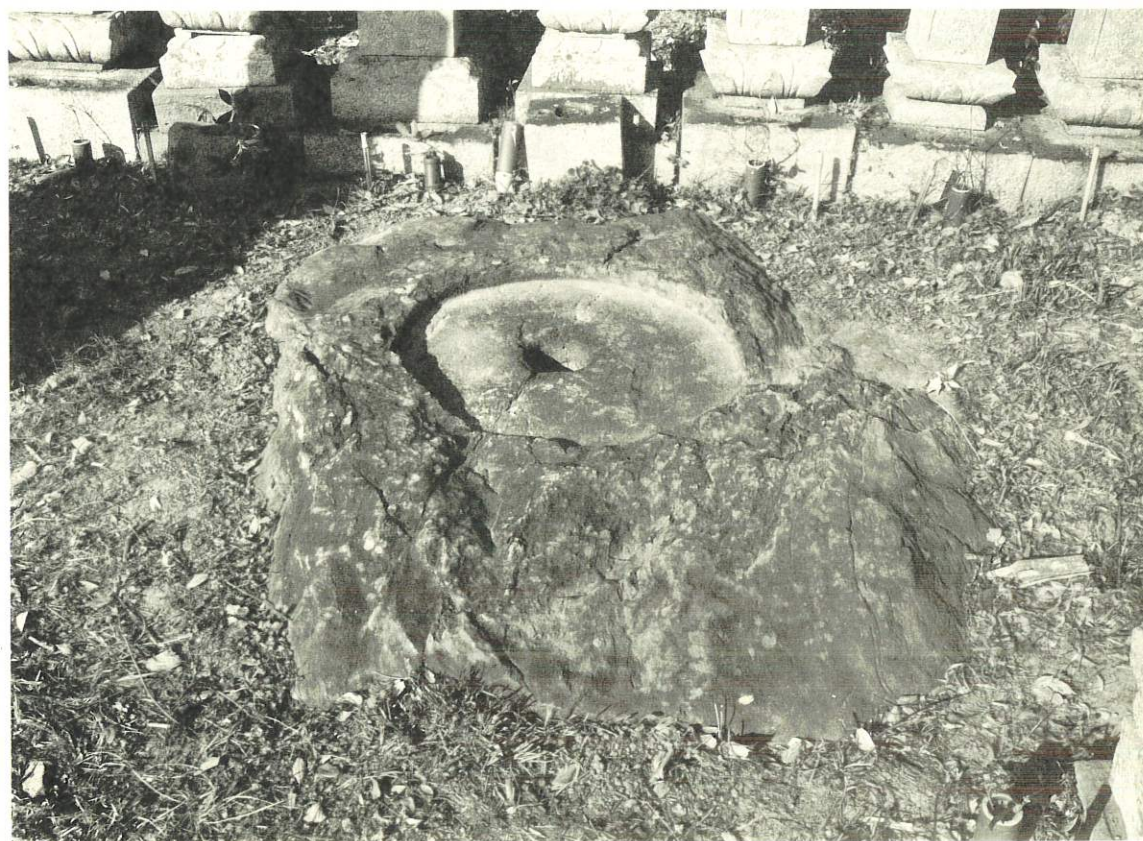
塔跡心礎石

塔基壇と心礎石は、最上共同墓地の南西隅に東西12m、南北9mの規模を持って現在に残っている。心礎石は地表に露呈している部分での計測値は東西1.8m、南北2.2mを測り、主軸はやや西に偏し、胴張った長方形を呈している。石材は、紀ノ川南岸に広く分布する結晶片岩の巨石を用い、大部分は自然面を残すが、上面は雑にはあるがある程度平坦に加工し、中央部には径0.85m、深さ0.05mに掘りくぼめた円形柱座が設けられ、さらに中心部には径0.18m、深さ0.15mの舍利孔が穿たれている。基壇上にはその他整形痕の認められる結晶片岩の巨石が4乃至5個あるがいずれも原位置は保っていない。
