史 跡 福 山 城 XIII

平成7年度 発掘調査概要報告

北海道松前町教育委員会

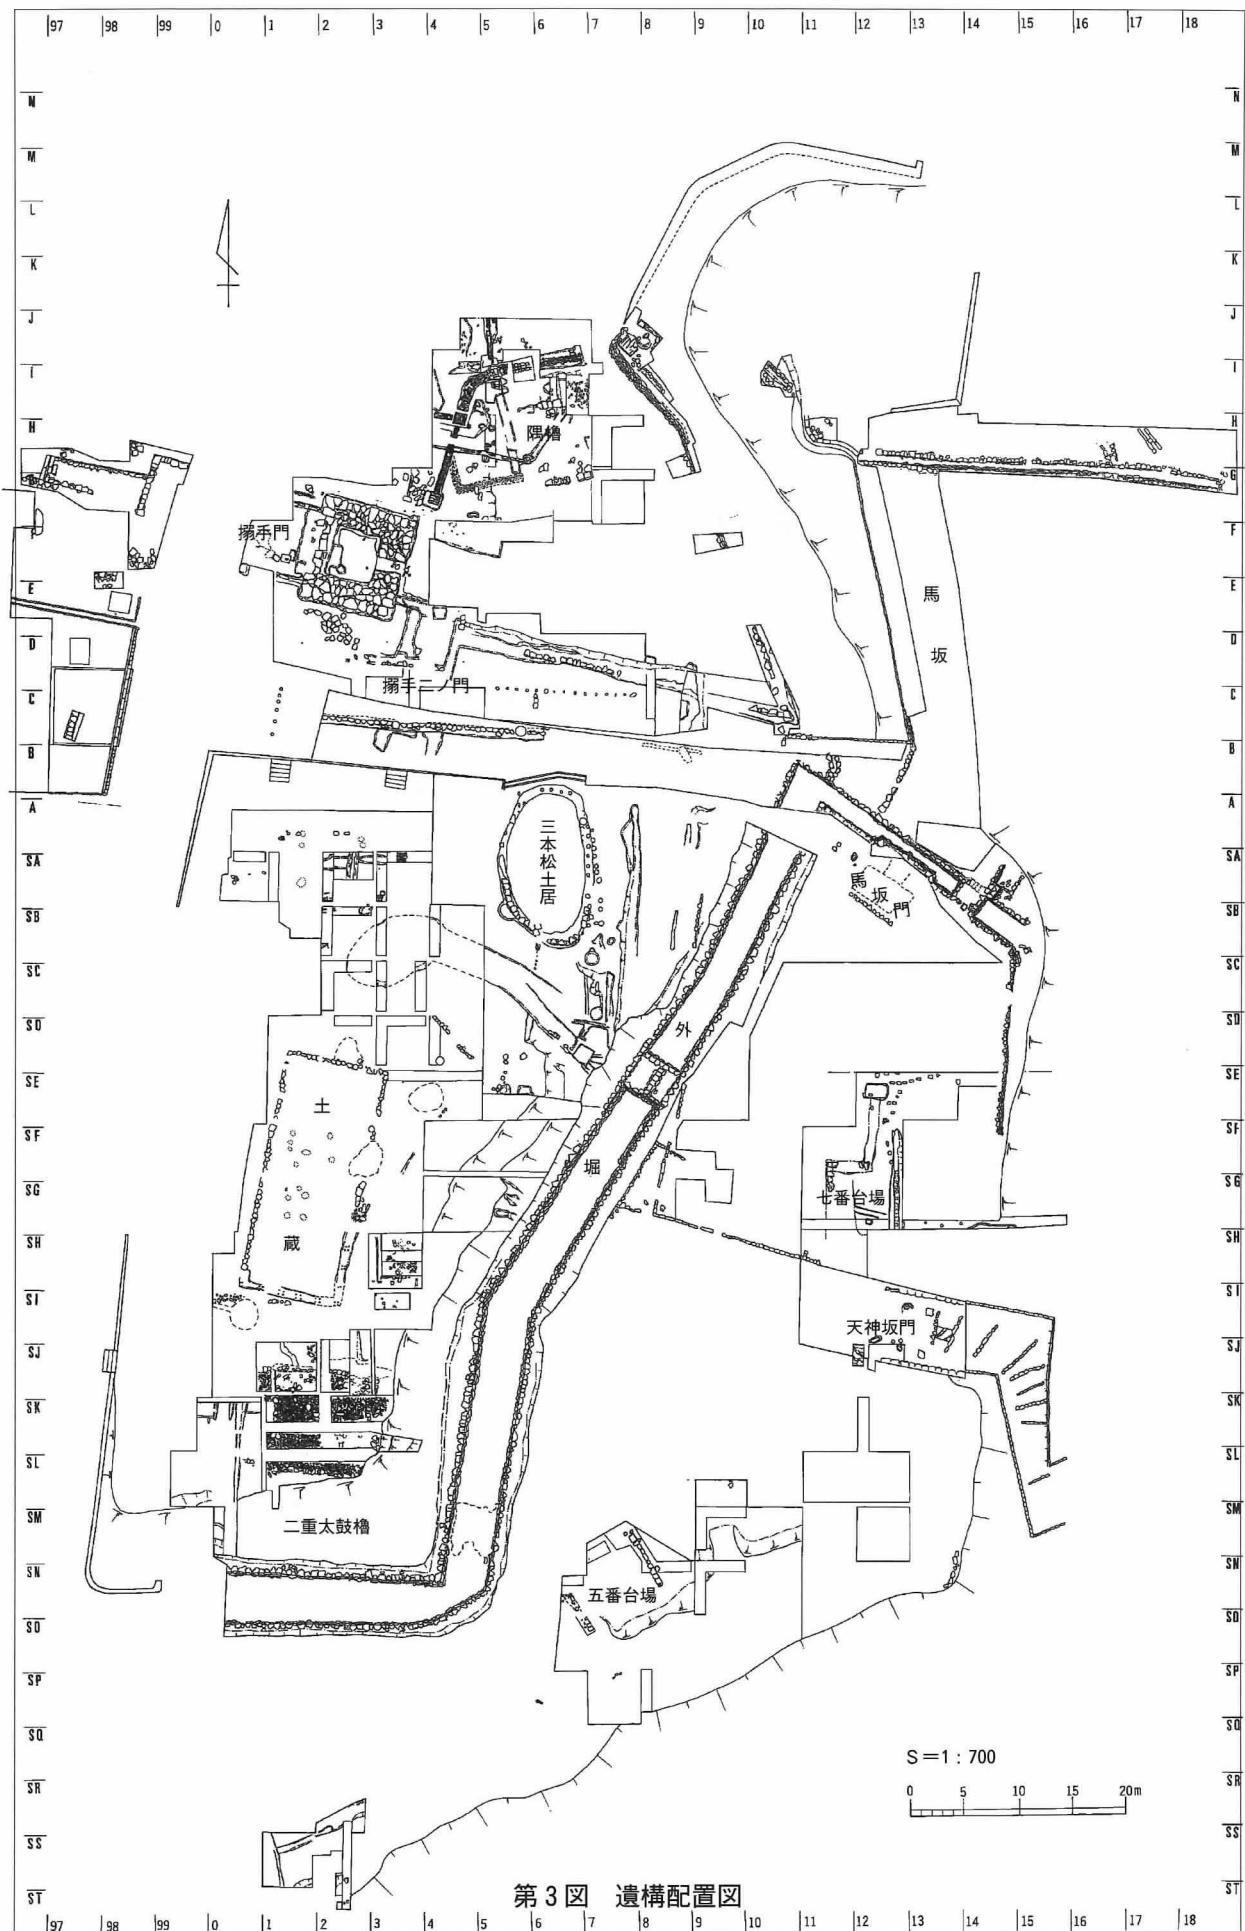
第3図 遺構配置図

1. 出土遺構（第3図）

今年度の調査区から出土した遺構は、以下のとおりである。

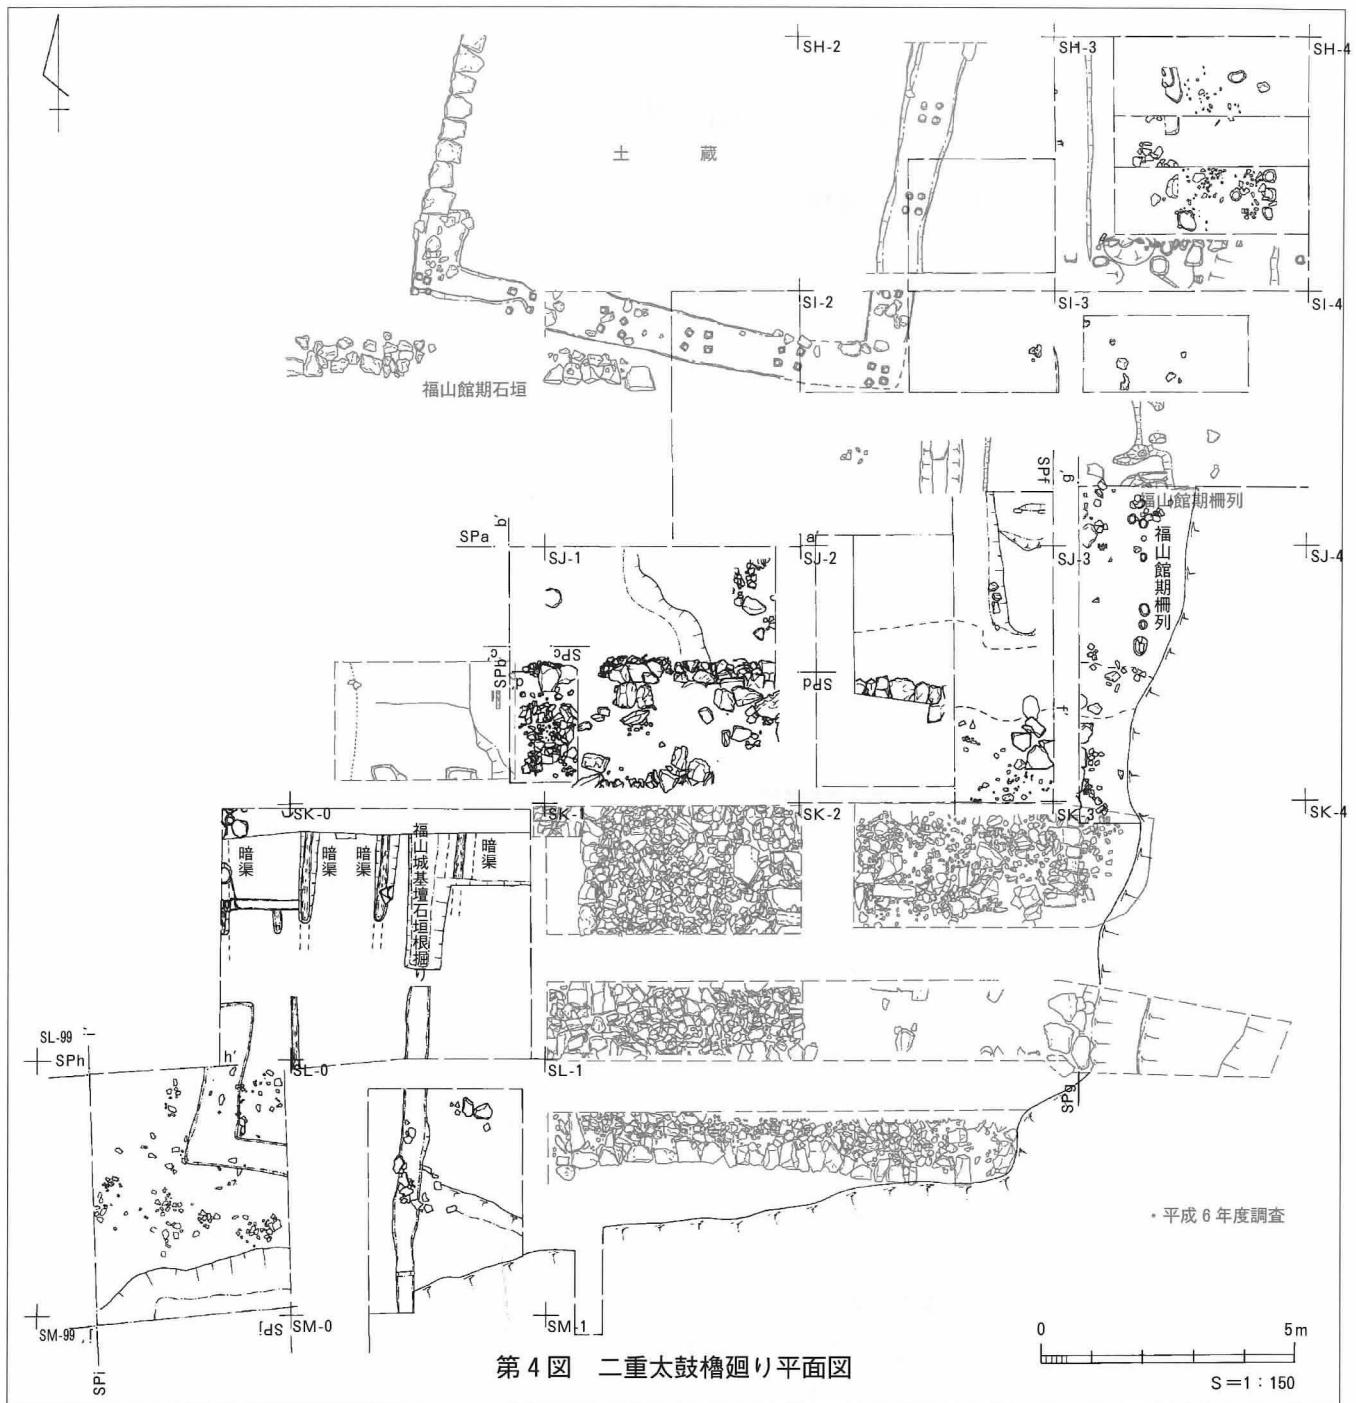
第4図 二重太鼓櫓廻り平面図

基壇平面図：第4図色刷りが昨年度調査した遺構部分である。今年度の調査によって、基壇下層部地業の敷石の北東隅が出土した。これにより四隅のうち、南東隅を除き三方の隅が判明した。その掘り込み地業下層部の、敷石上面の平面規模は南北31尺で東西32尺である。また、基壇の向きは軸が磁北よりやや東に偏している。

第4図の平面図中SJ-4Gridに基壇上層部地業の天端付近に、櫓建物土台根石と思われるグリーンタフの平石を発見した。この平石上場のレベルは標高20.39mであった。基壇遺構の残存部は、ここが最も標高が高く、この部位以外では遺構が存在していない。したがってこの平石上場高を、予想される基壇天端高の下限とした。この平石付近のセクションを第7図 SPf-f' と SPg-g' に示した。平石の位置は SPf-f' では土層4) 中で、平石の下位は調査していないのでセクションは表せない。しかし、その裏面を SPg-g' で表すことができ、それは土層3) の位置にあたる。この土層は城取り壊し時に土層3) まで削平された後、土層3.4) を盛土している可能性がある。

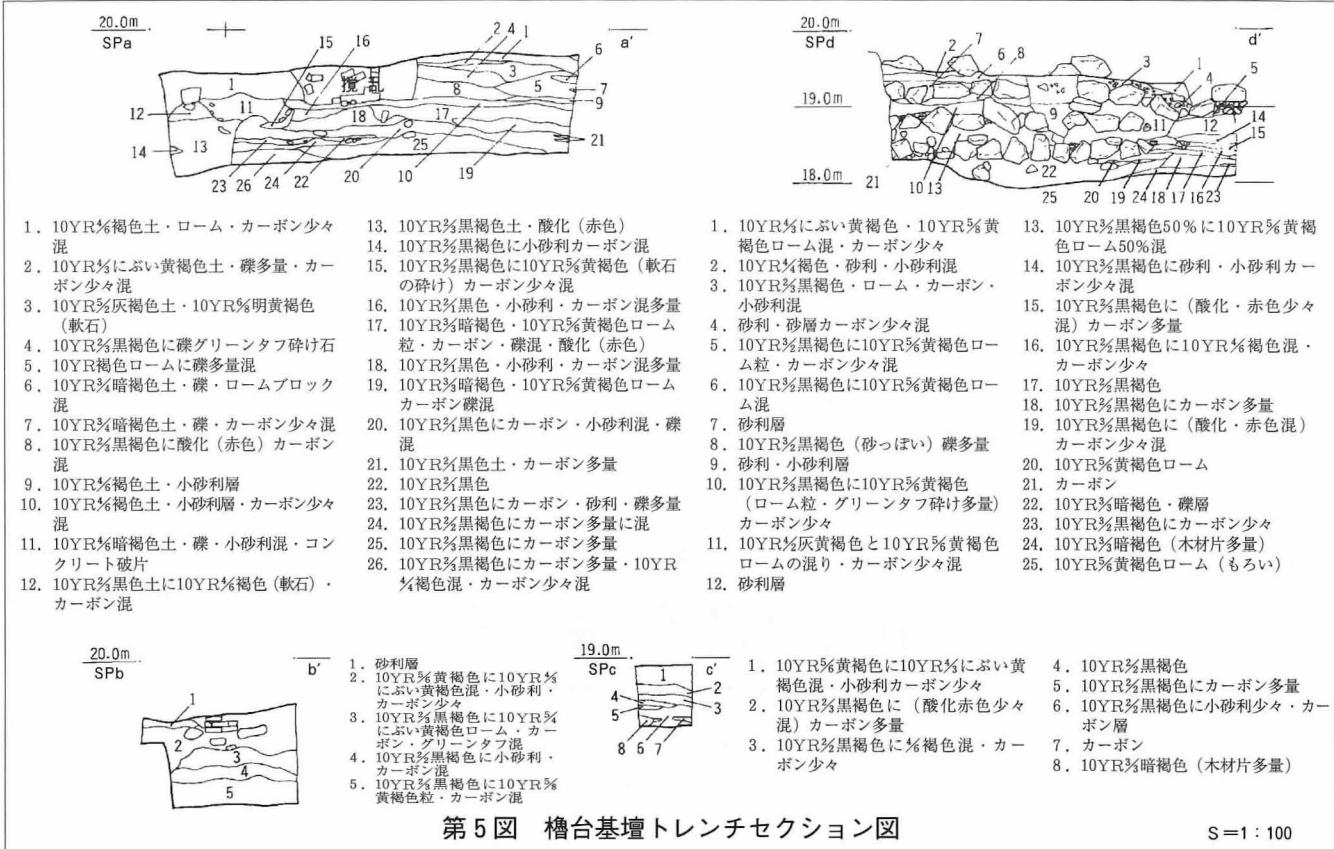
第5図 構台基壇トレントセクション図

基壇セクション図：第5図のSPd-d'は、基壇下層部地業の側面である。このセクションでは、福山城築城時に嘉永以前の盛り土を地山ローム面まで掘り下げ、土層22）で地山面を水平に均し、土層22）の上面から礫を積み上げている状況が判る。

また、SPg-g' の SL-3Point 付近に基壇下部地業の敷石と粘土を積み上げている。大型礫とロームを交互に積んでいる状況が判る。土層13, 14, 19~23) は、基壇上部

地業の、砂とロームを版築している状況が判る。

土層の堆積状況を第5図 SPa-a'に示す。土層1, 11) が近代の搅乱で、土層2~8) が嘉永年間築城時の盛り土で、土層9) 以下が17世紀後半から嘉永以前までの盛り土である。また、土層12~14) の掘り込みは築城以前の可能性が高い。

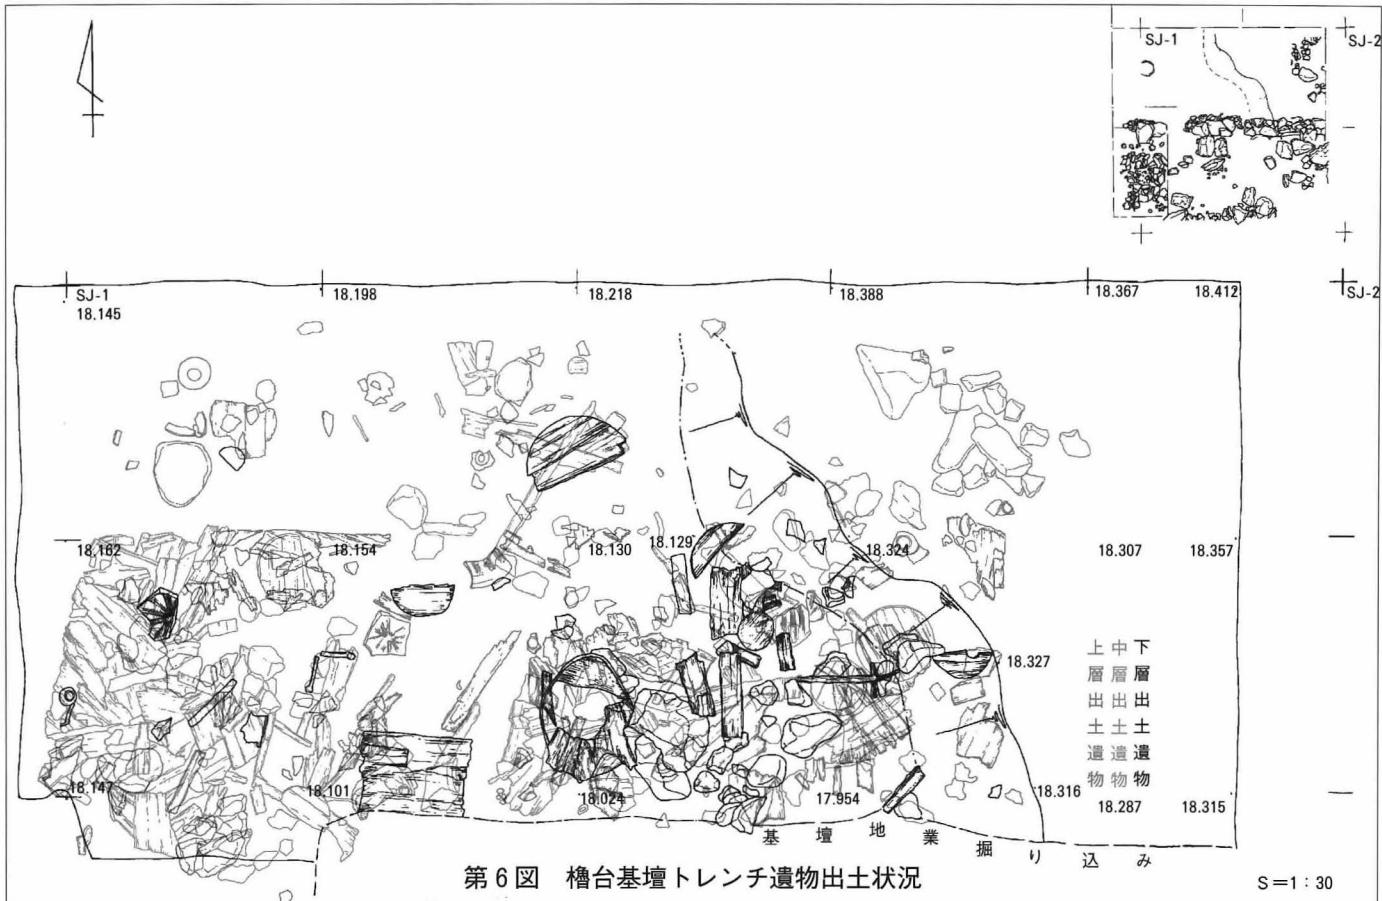
第6図 槍台基壇トレンチ遺物出土状況

遺物の出土状況を第6図に示した。陶磁器の種類は、碗、皿、擂鉢、大鉢などがある。木製品については、曲物がおく、径は1尺5寸のものが多く出土した。差物の漆塗の破片や、黒漆塗椀も少量出土した。また、カバ類の樹皮や、柾が多量に出土していた。木製品は保存状態が悪く、比較的保存状態の良いものについては10~20%のメタノール液に漬けて保存している。

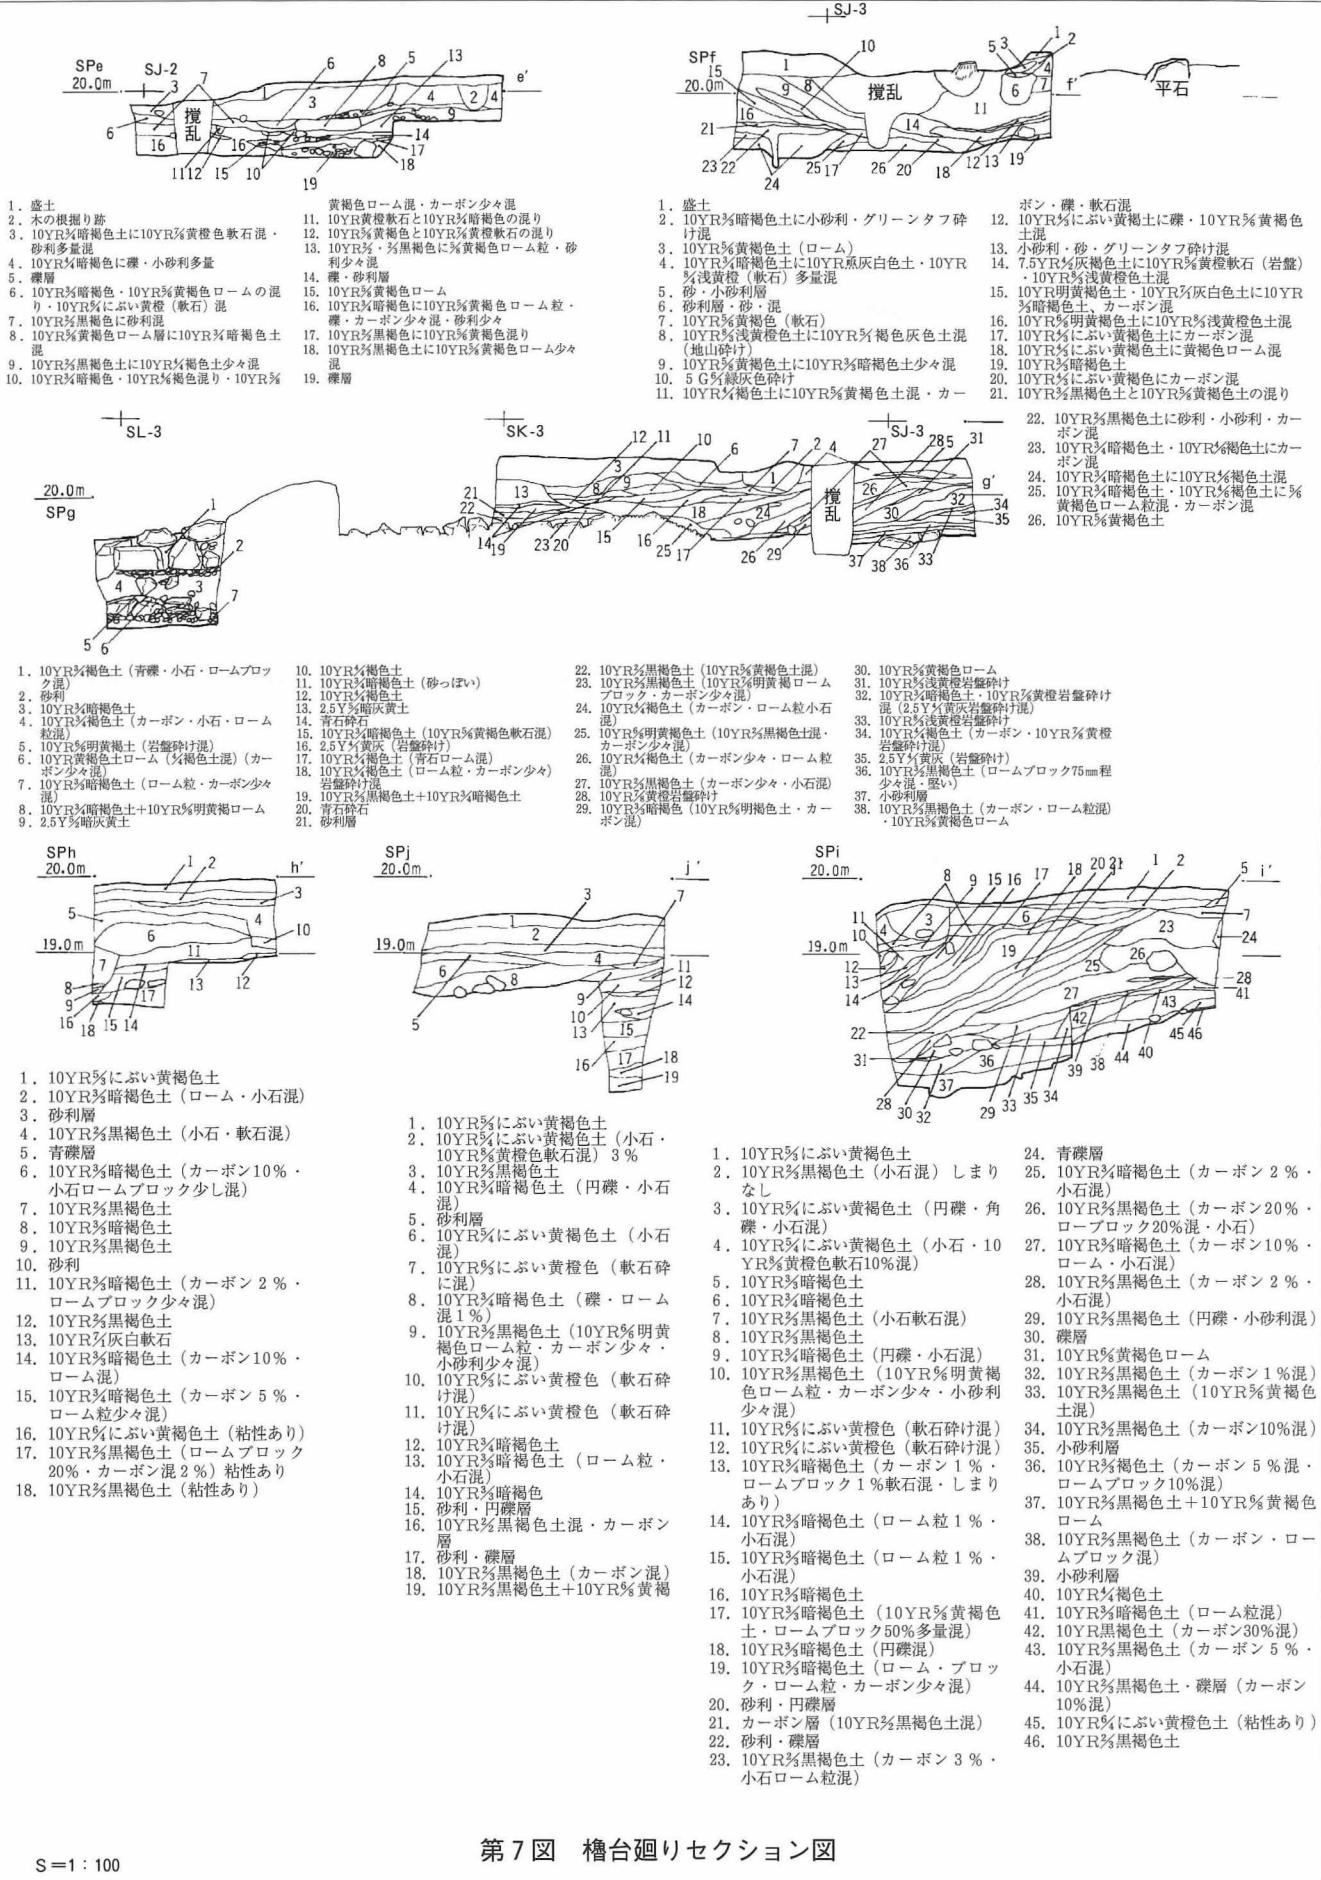
第7図 檜台廻りセクション図

基壇北側土居：第7図のSPf-f' と SPg-g' に土居の土層堆積状況が判る。

SPf-f' の土層8.9) の上面と、SPg-g' 土層1~5) 以下の土層上面のうち、土層26) の上面が基壇北側土居天端と思われる。標高は20.25mまでは確認できる。土層36~38) までは福山館期の堆積土であり、土層36) は柵列の確認面でもある。また、土層の堆積が、北側から南側に傾斜して堆積している状況から、北側から南側に盛りたして、この土居を形成したことが判る。基壇地業とのつながりを観察すると、基壇下層部地業の敷石を積み終えた後、土居をつなげ基壇上部の地業を行っていることが判る。したがって構築順序は、基壇下層部地業→土居→上層部地業の順となる。SPe-e' には基壇上部他業の版築状況がセクション中央部に表われている。

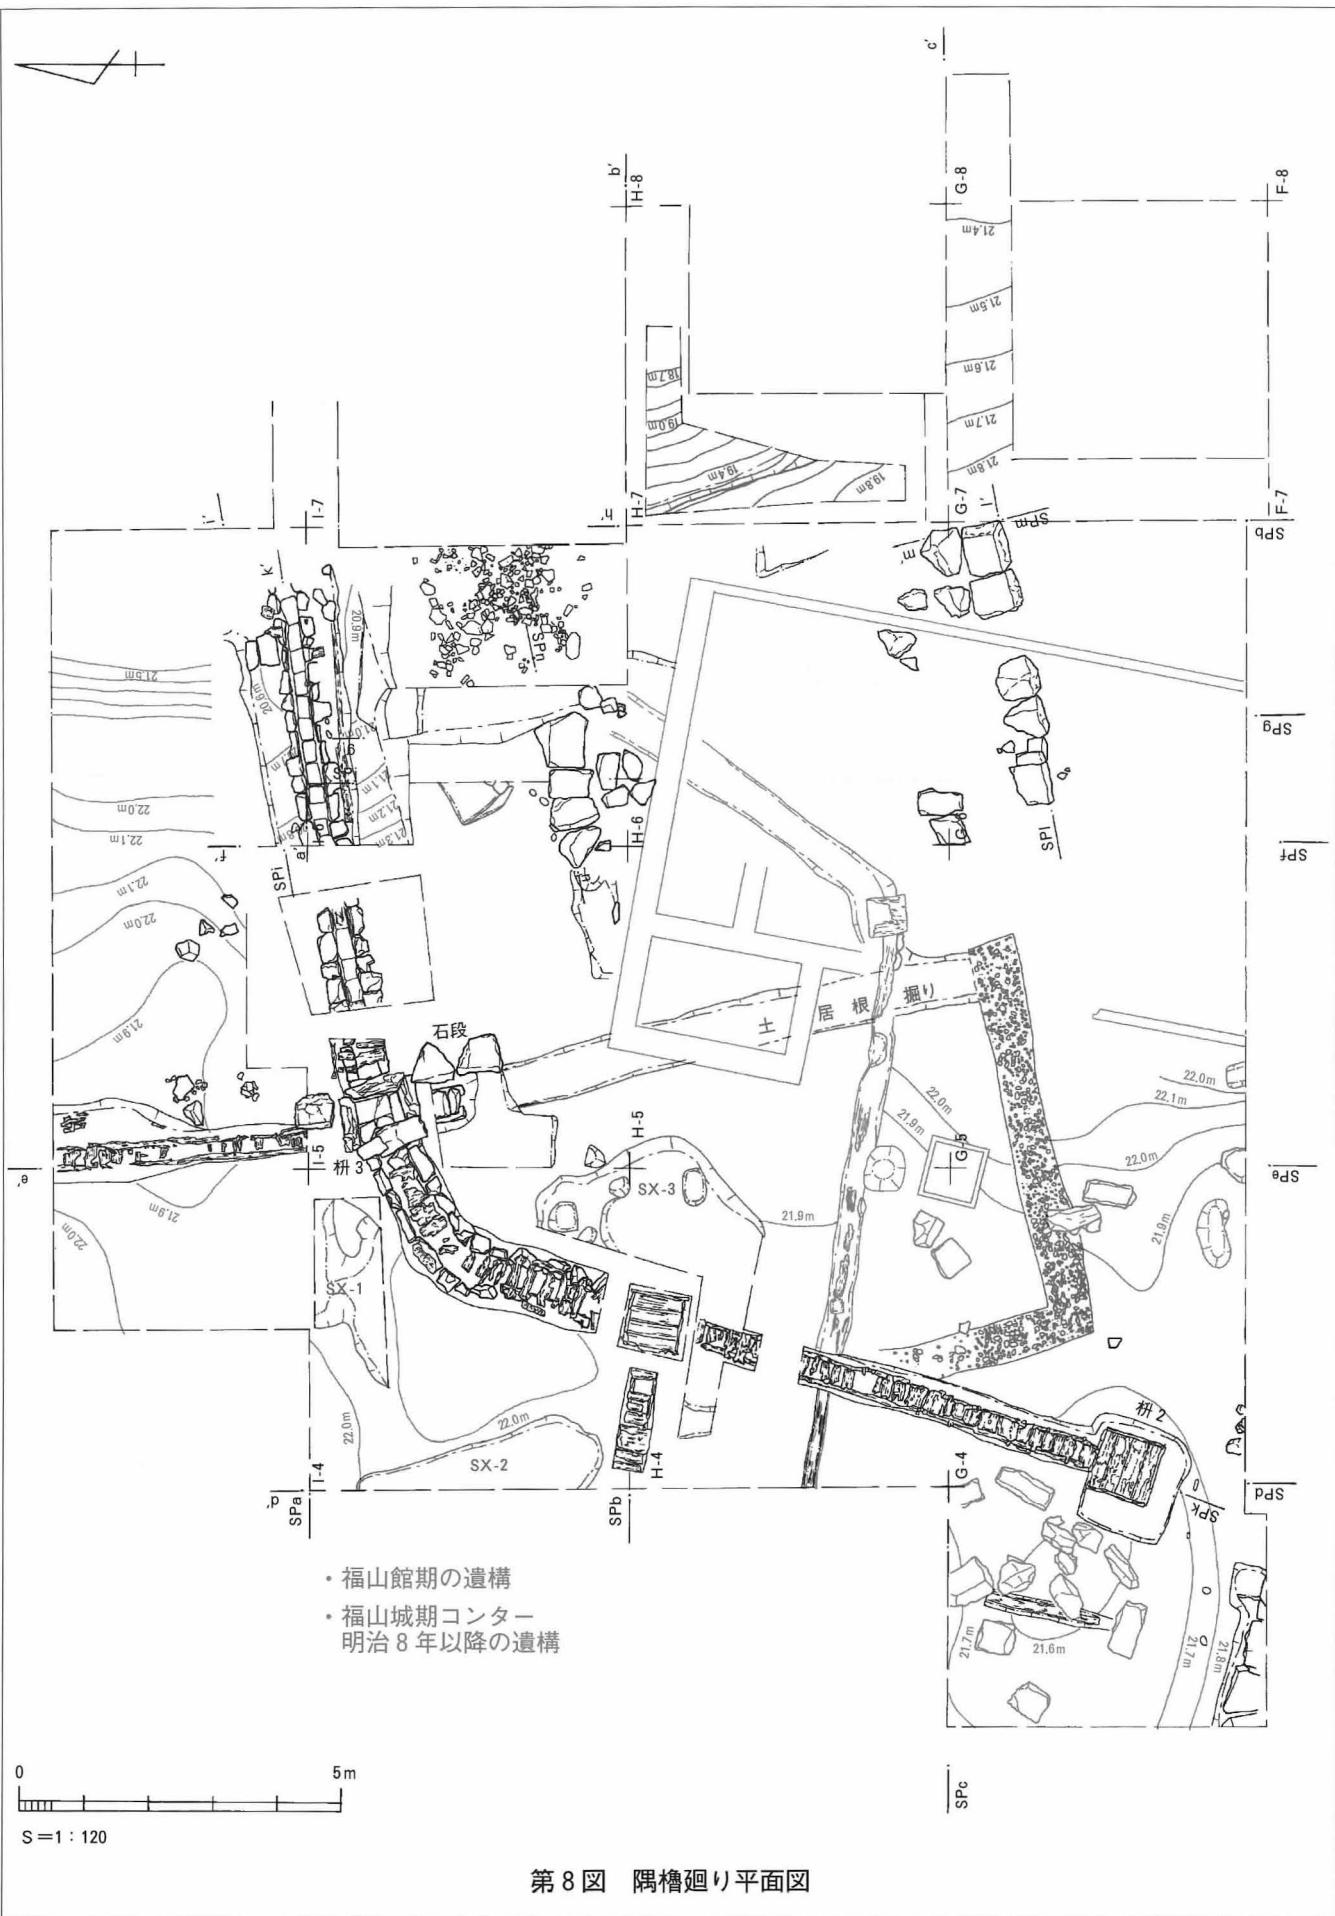
第8図 隅櫓廻り平面図

櫓土台石垣：この土台石垣の残存状況は、南東隅から南面の石垣の一部と、北面石垣の一部とその根掘りが発見された。これによって土台規模が桁行26尺、梁間約19尺と考えられる。また、土台石の据付は、根掘りを行うが非常に浅く、石垣と根掘り底面との間に、栗石をほとんど挟まず底面に直接置かれていた。

土台石垣は、土蔵土台石や土居石垣と同じグリーンタフを用い、松前町内神明の沢産（福山城東側を流れる大松前川上流）で、面がほぼ2尺の大きさのものを積み上げている。なお、櫓台中央部は明治8年取り壊し以降、小学校教員住宅などで搅乱を受けていた。

暗渠（第8図）

柵2から柵1間の暗渠は、側板・底板・蓋とも木製である。底板・側板は断面が柵目で、蓋は板を渡す。暗渠の長さは22尺で、断面規模は幅の内法が1尺で高さは5寸程と思われる。

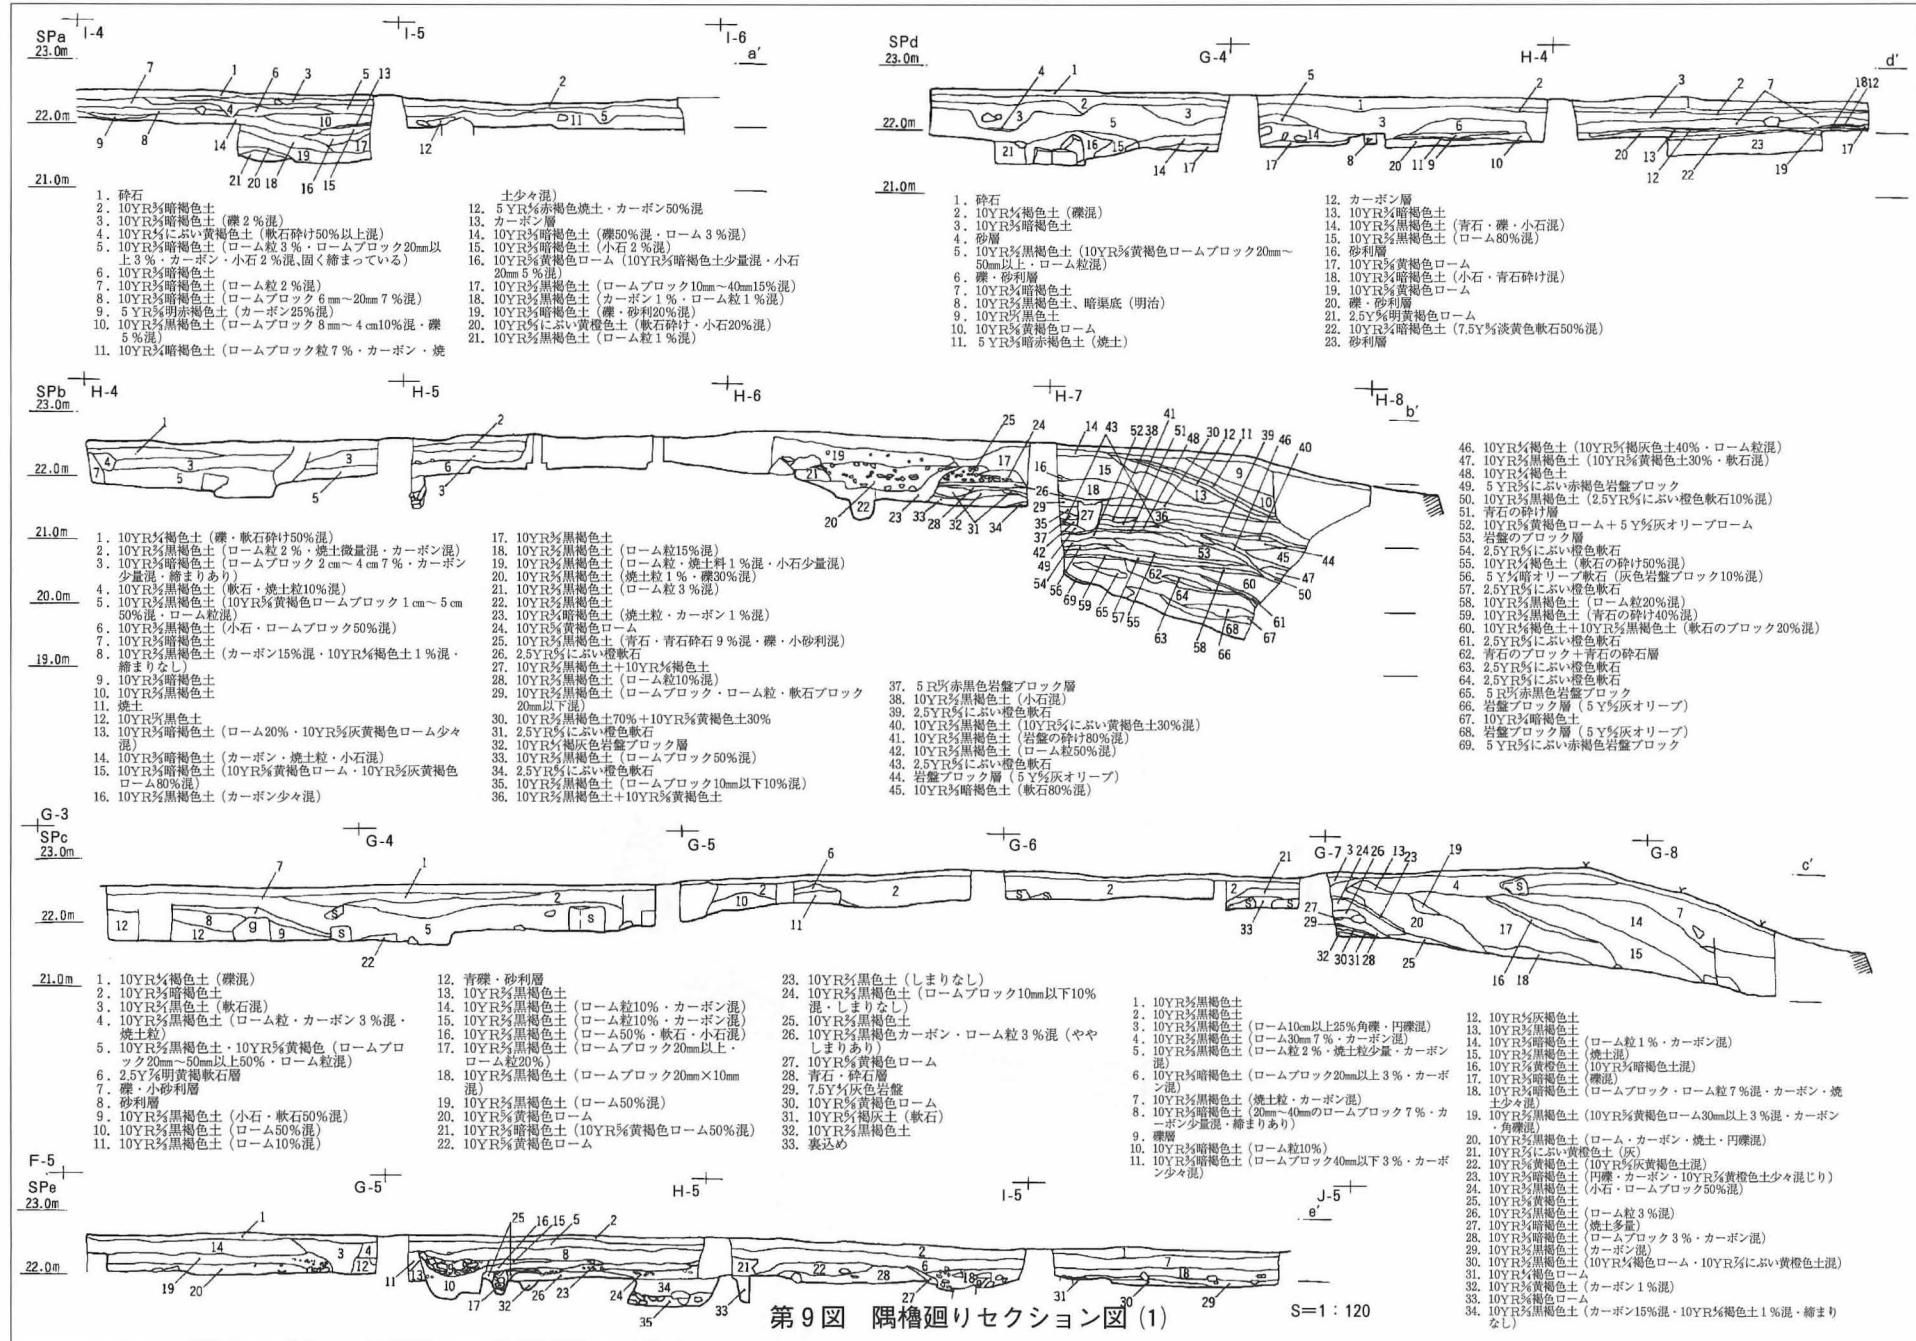
第9図 隅櫓廻りセクション図(1)

第9図 SPc-c'では、G-7Point付近の土層26)あたりに土台石垣がのる。櫓周辺の土層1~14)は近代の盛り土と思われるが、土層2, 6, 10, 11)は基壇および土居内の土砂であった可能性が考えられる。また、石垣の面の観察から、表面の仕上げのはつり調整跡のレベルが22.65mまで確認できたので、櫓基壇周辺の地表面レベルはこれを大きくずれない位置が考えられる。そして、土居天端標高については、G-7~G-8Pointの間に土層14~17)までの上面水平部は、標高が22.1m前後であるので、これは明治8年城取り壊し時に削平されたものと考えられる。

S X-1はごく一部の調査であるので、遺構の性格はまったく判らない。第9図SPa-a'に覆土の堆積状況を示した。I-4, I-5Point間の土層10)以下に落ち込みがあり、砂利を多く含む土砂が堆積している。築城時の地表面からの掘り込みの深さは2尺である。出土遺物は無く、短期間に埋め戻されたものと思われる。

S X-2は第9図のSPd-d'に覆土の堆積状況を示した。H-4~d'間の土層20)が築城時の地表面で、覆土には前述の福山館期の土居根掘りに認められたのと同様の砂利が堆積していた。築城時の地表面からの掘り込みの深さは1尺である。出土遺物は無い。

基壇西側土居：第9図のSPI-I' にある土層23) 以下が福山館期の土居盛り土である。土層19~22) は、築城時に堆積したもので、土層19) より上位は、明治8年以降に堆積したものと思われる。天端は確認できなかったが、土層23) の上面よりさほど高くない位置（標高で19.6mを大きく出ない位置）に天端があるのかも知れない。

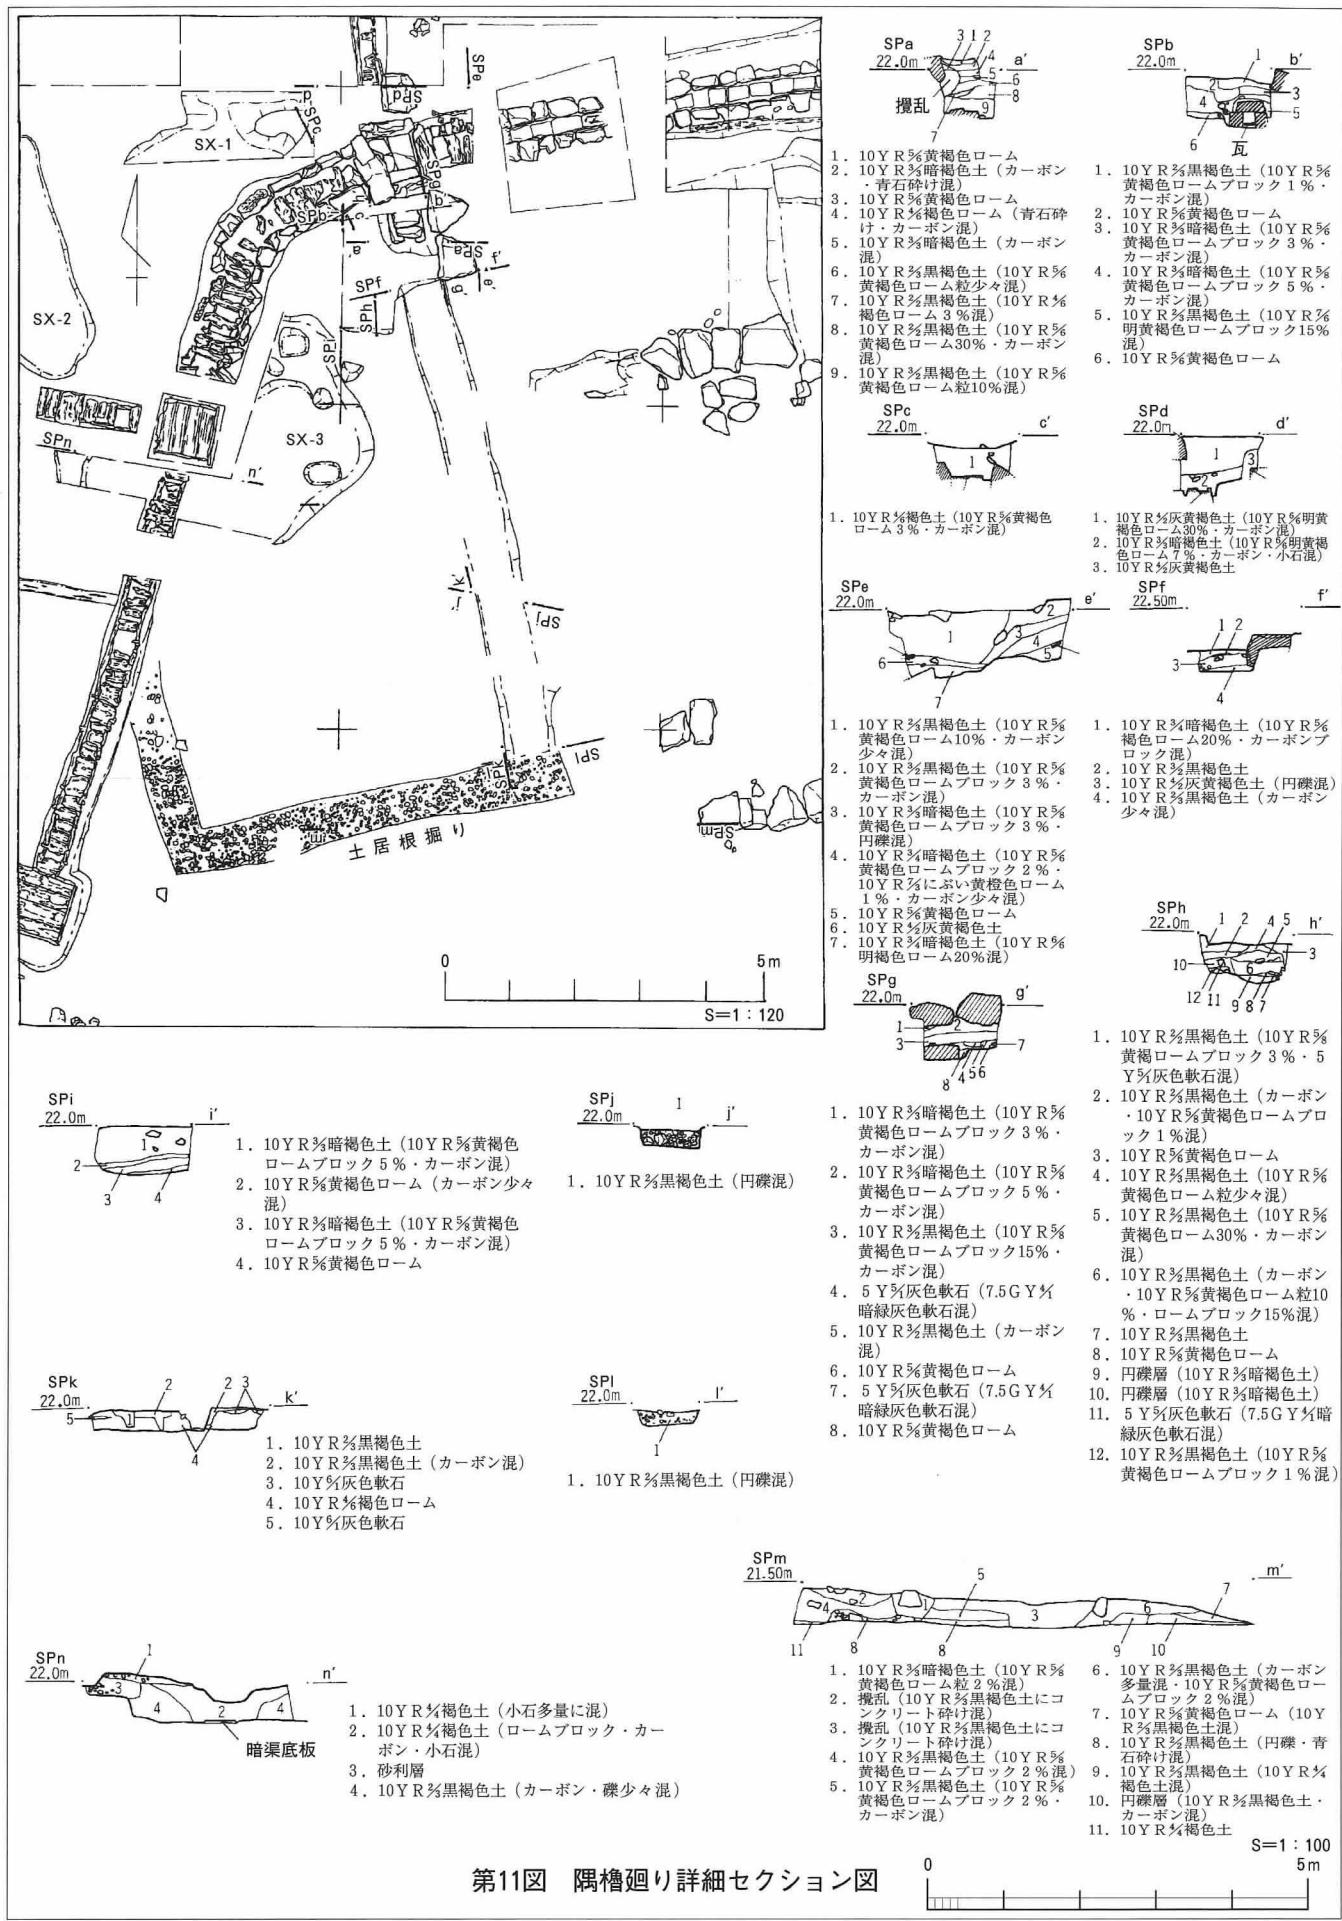
第11図 隅櫓廻り詳細セクション図

第11図SPa-a'は、石製枒から南へ2尺ほど延びる暗渠にかかる断面図で、石製階段との土層位置関係を示す。土層1)は福山城時代の表土で、ロームを張っている。SPb-b'は、暗渠の断面との関係を示している。また、SPg-g'は暗渠と石段の側面の暗渠覆土内の土層堆積状況を示す。土層3)の下位にある礫は、石製枒から南へ2尺ほど延びる暗渠で、ここで途切れる。

この砂利は非常に浅い箱型の溝（根掘り）に堆積しており、底面は平坦である。第11図SPj-j' と SP1-l'に断面図を示した。この砂利は粒が大きく揃っており、築城時の石垣裏込め砂利とは異なる。

S X-3は第11図のSPn-n'に土層堆積状況を示した。土層2)は暗渠の掘り方で、土層4)が埋土である。土層3)は、福山館期の土居根掘りのつづきで、構築順位はS X-3次に土居根掘り、そして暗渠となる。土層1)は福山城築城時表土である。

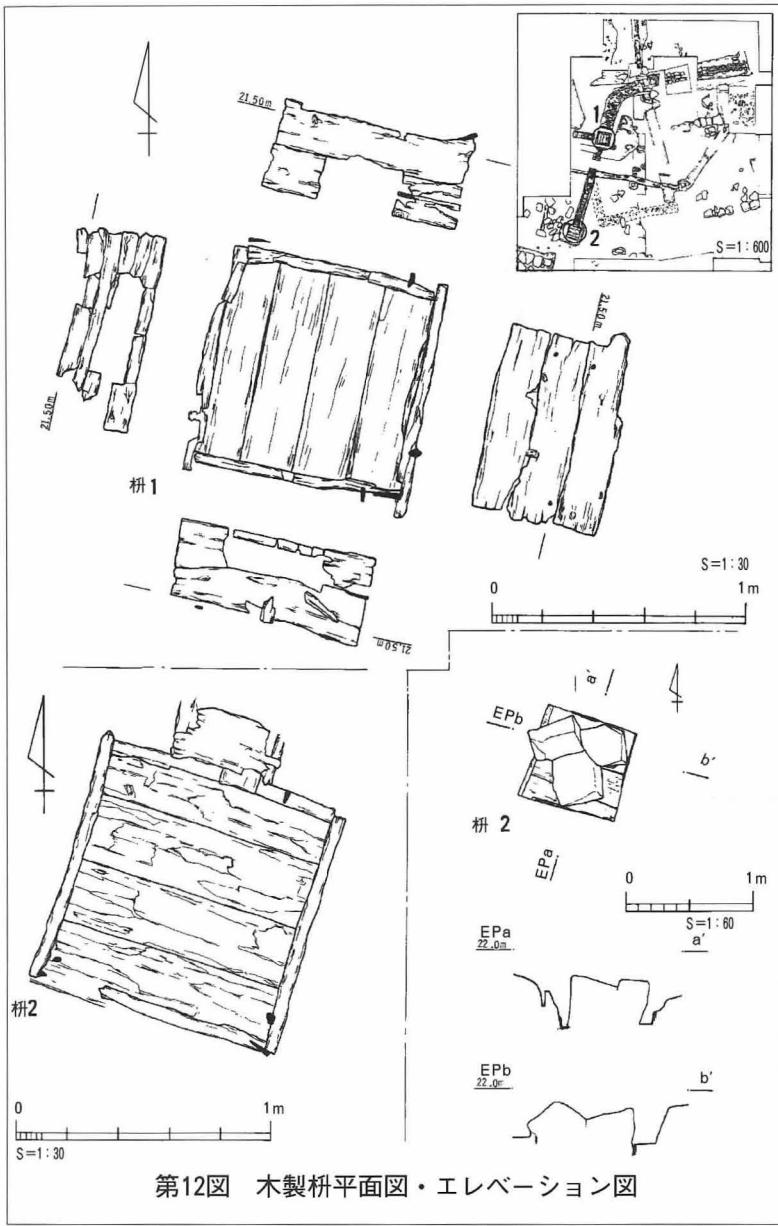
第12図 木製枡平面図・エレベーション図

枒1の規模は、内法で2尺5寸四方、高さは最大で1尺7寸が残存していた。当時の地表面から底板上面までの深さは2尺3寸ほどである。底板の幅はほぼ7寸で、側板はかなりやせているが、残存していた幅は6寸前後で厚さは7分程である。側板には、2方に呑み口、1方に排水口があり、呑み口の大きさは幅が1尺3寸程で高さが4寸前後と思われる。いずれも底板より1寸～1寸5分程高い位置に穿たれる。排水口は、幅が1尺高さが5寸6分～6寸程と思われる。穿たれる位置は底板と同レベルである。底板上面の標高は21.17mである。

ていないので不明であるが、当時の地表面から底板上面までの深さは1尺7寸ほどである。底板の幅は8寸～9寸で、側板の厚さは1寸6分～2寸程である。なお、柵内部に石垣石が3個入っていた。おそらく城取り壊し時に入り込んだものと思われる。北面のみに排水口がある。底板上面の標高は21.24mである。

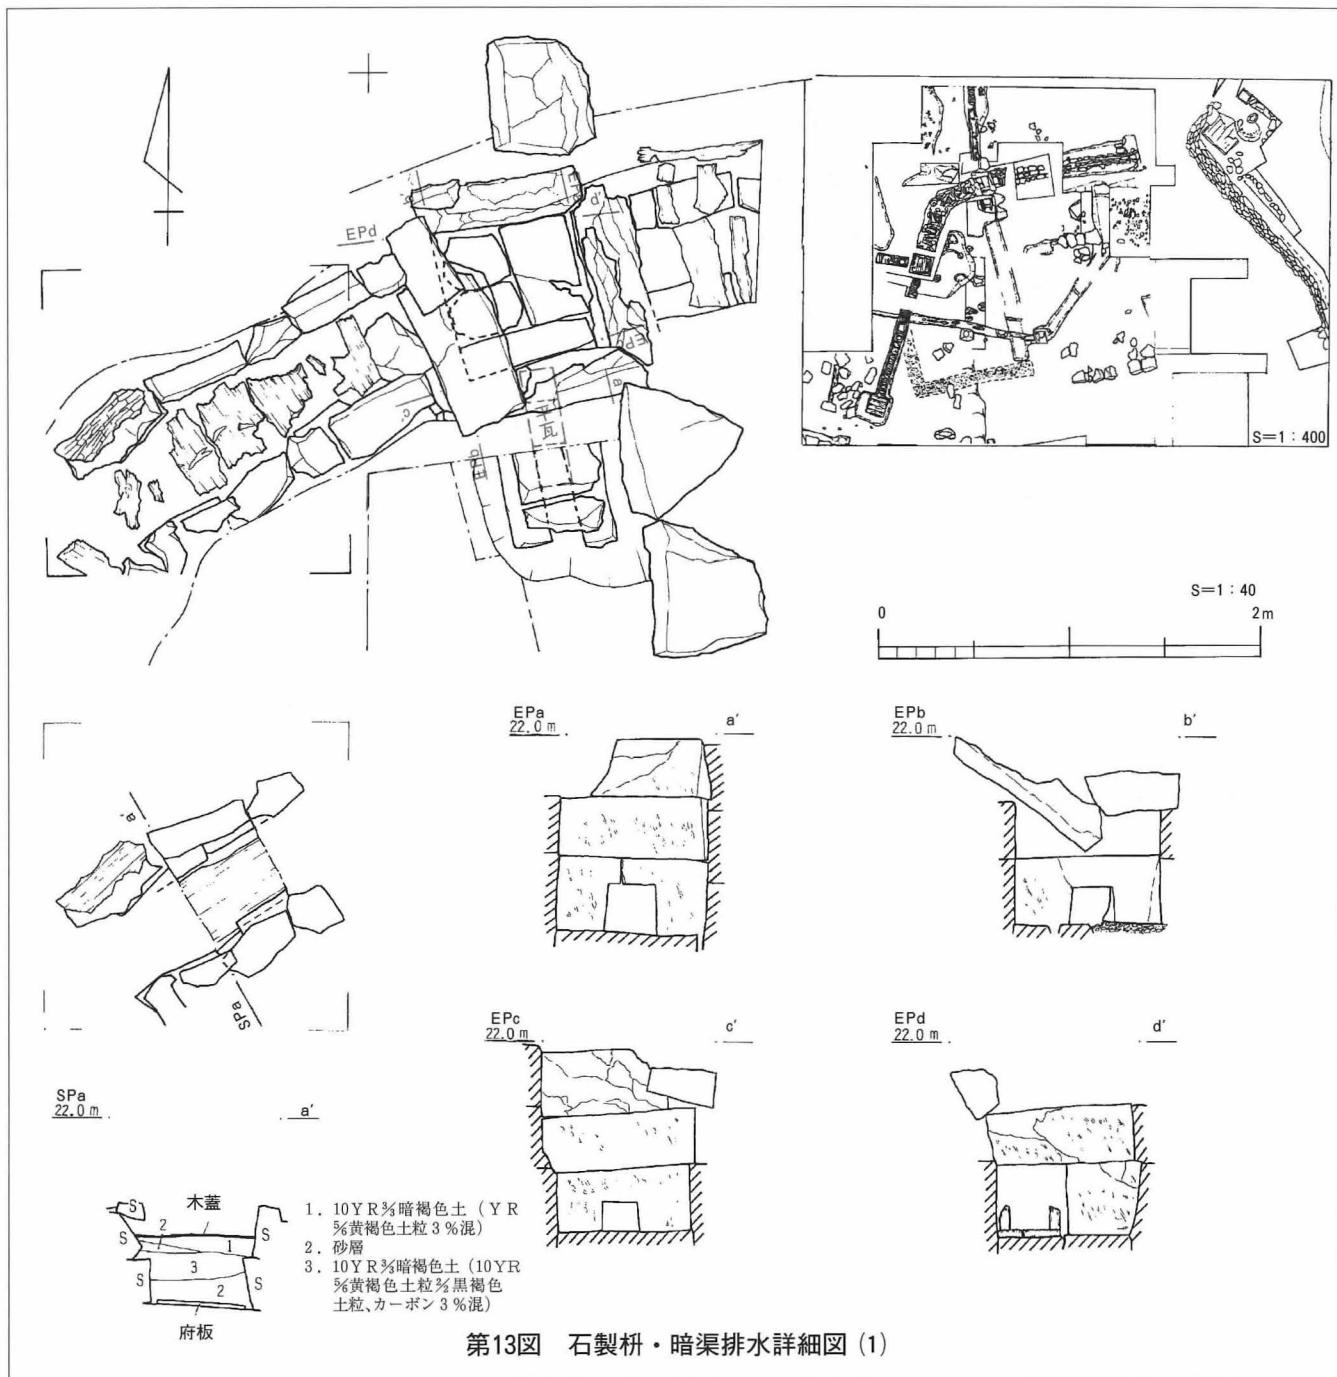
第13図 石製枡・暗渠排水詳細図(1)

石製柵の規模は、内法で底面規模は東西2尺3寸と南北2尺5寸で、深さは3尺である。切り石の大きさは、長さ3尺から3尺5寸、幅1尺から1尺3寸、厚さ7から8寸である。使用された石材はグリーンタフで、石垣石と同様、松前神明の沢産である。側石の三石積まれた最上部は、ひび割れや剥落が著しい。底はグリーンタフの切り石や偏平な礫を敷いている。底板上面の標高は21.07mである。

EPa-a'は柵の東面で石垣外に排水する暗渠が取り付く。排出口の大きさは上辺が8寸で下辺が9寸、高さが8寸の台形状を呈している。

EPb-b'は柵の西面で抜き取られた側石が上部に横たわる。長さは3尺である。柵1からの排水の取り入れ口があり、大きさは上辺7寸下辺8寸で高さ6寸の台形状を呈する。側石は最下部の一段目しか残っていない。

EPc-c'は柵の南面で石段下の雨水を排水するための暗渠の取り入れ口があり、大きさは上辺6寸下辺6寸5分で高さ5寸である。最も開口規模が小さい。

EPd-d'は柵の北面で北郭方向からの木製暗渠の排水取り入れ口がある。木製暗渠の断面が見え、底板は幅1尺1寸、側板間の内法は6寸5分で厚さは2寸程である。取り入れ口の大きさは1尺2寸四方である。

柵1から柵3間の暗渠は底板、蓋が木製で側は石製であるが切り石ではない。暗渠の長さはセンターで16尺あり、側石の内法は柵1側は1尺幅で、柵3側では1尺5寸幅である。第13図にこの柵3側の暗渠の詳細を示した。SPa-a'の断面では底板の幅は1尺5寸で、側石の高さは1尺7寸である。木蓋は本来側石の上面を渡していたが、断面位置（土層1の上面）まで埋没した。

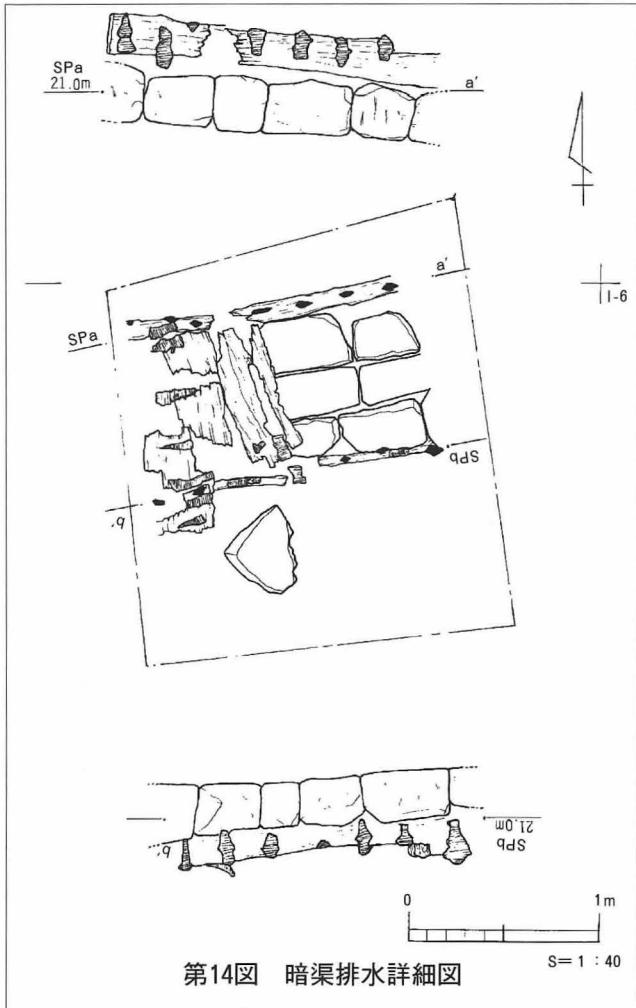
第14図 暗渠排水詳細図

柵3から東郭石垣間の暗渠は、第14図に詳細を示した。この暗渠は、下部を切り石で組み、上部に木製側板と蓋を被せる。下部の構造は、切り石で排水溝を組み側石の内法幅・深さとも7寸から8寸である。石質は灰色の熔けつ凝灰岩で笏谷石と思われる。上部の構造は側石の外法幅部に側板を置き、側板の内法幅は2尺5寸程と思われる。側板材の幅は8寸程で7寸から8寸おきに船釘が打たれる。第10図SPf-f'のI-6 Grid付近に土層の堆積状況が判る。掘り方は土層3～22)が堆積する幅6尺の箱型の溝が最初に掘られ、埋め戻されてから、この暗渠を埋設するために

再度3尺5寸幅で掘られる。土層3~18)は暗渠の埋土で、暗渠空洞部は陥没していた。
