史 跡 福 山 城 XIII

平成7年度 発掘調査概要報告

北海道松前町教育委員会

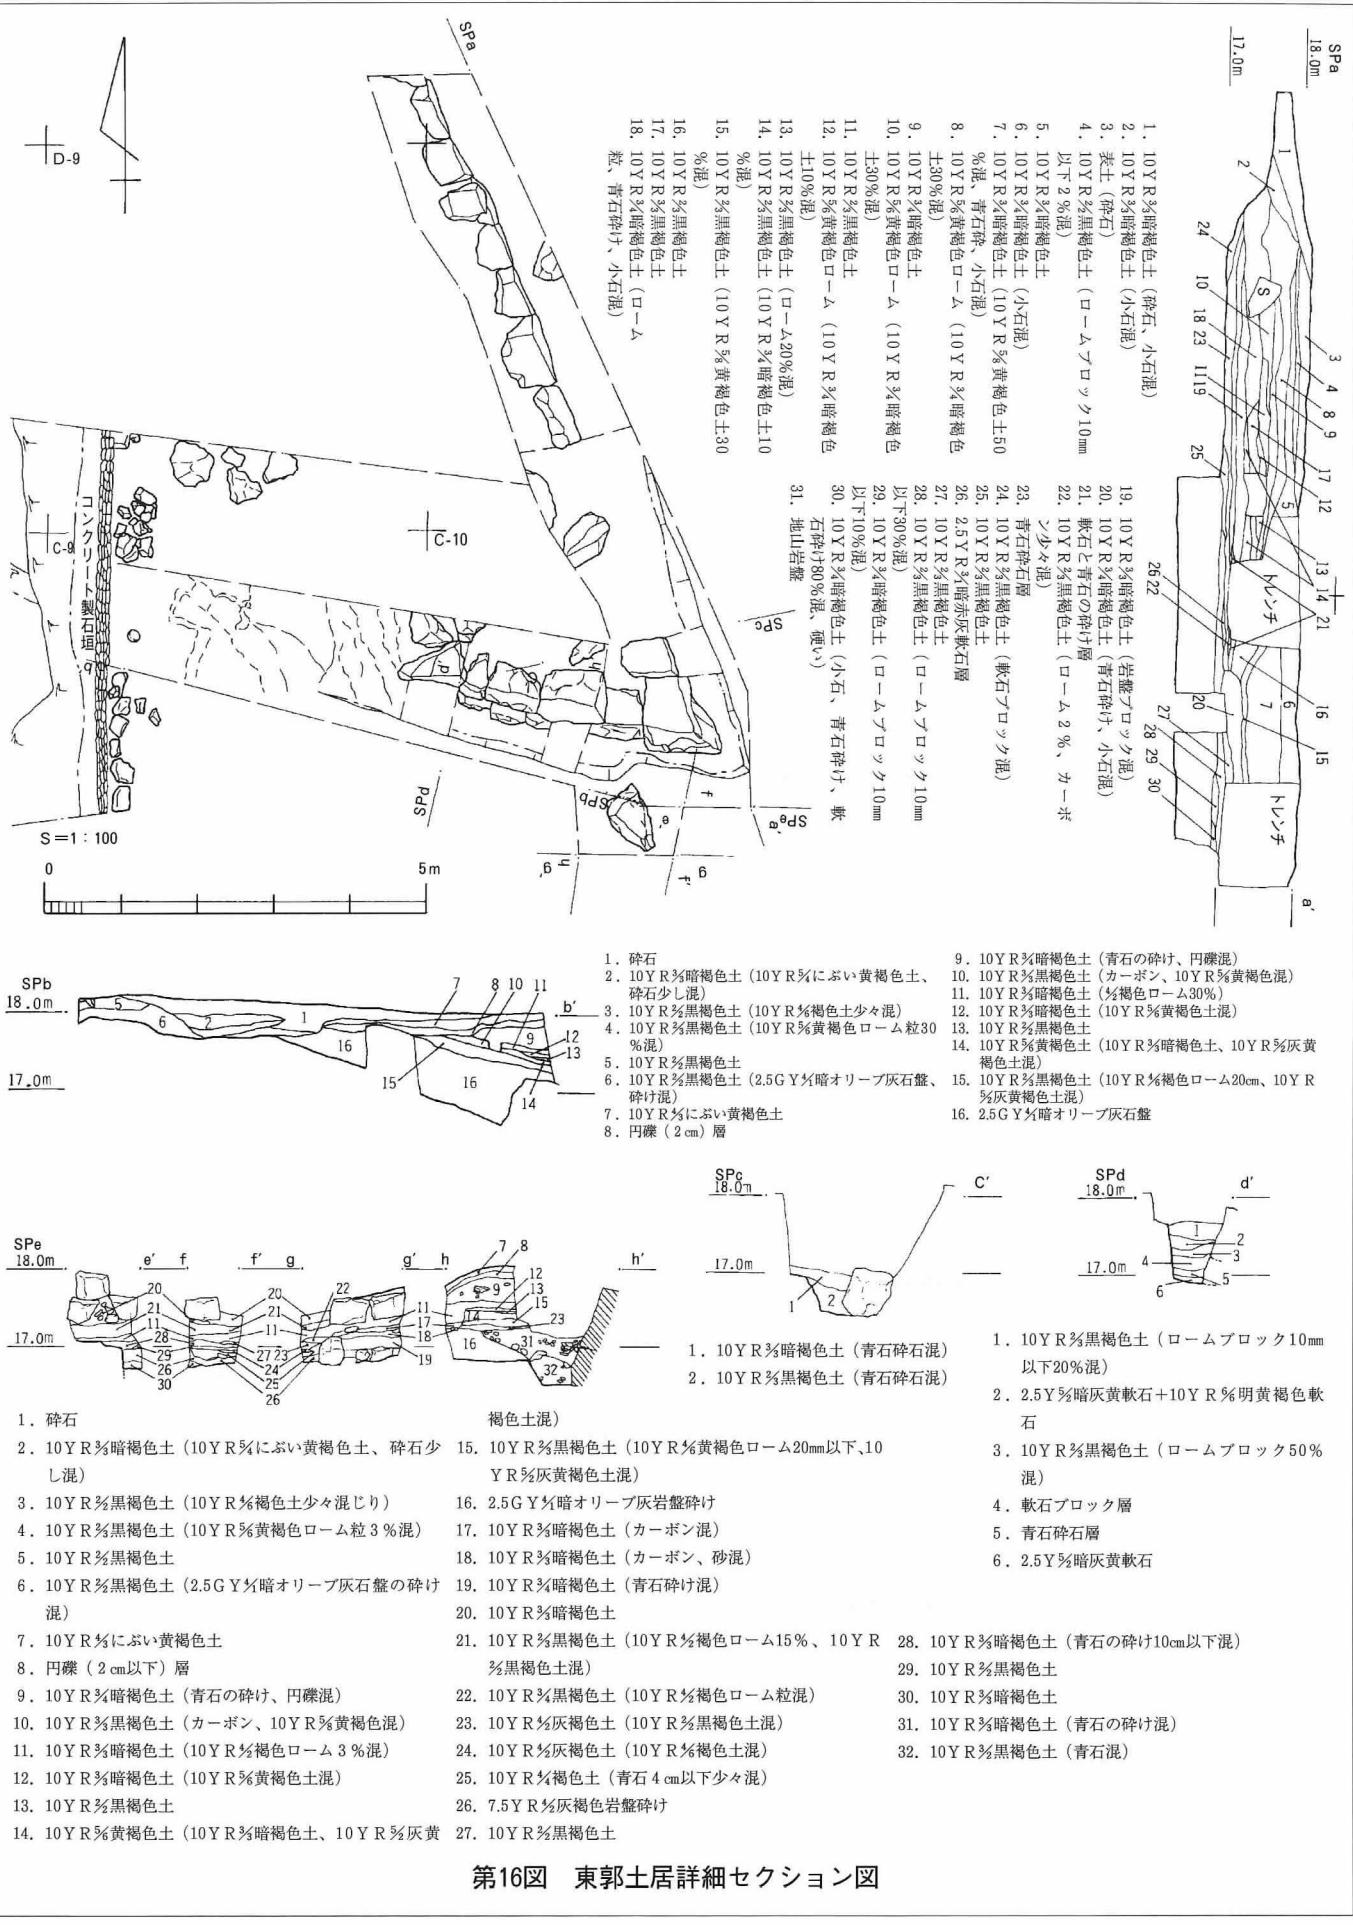
第16図 東郭土居詳細セクション図

SPa-a'は土層19)の上面が築城時の地表面である。土層30)より下位は地山岩盤である。根掘りの深さは地山岩盤を2尺掘り下げ土層19)までは1尺あり、都合3尺である。自然堆積層が認められないので、築城時に、崖地を地山岩盤まで削平し石垣を築いていることが判る。なお、セクション面に認められる大型の礫は城取り壊し時に落ちた石垣石である。

SPb-b'は土層16)が岩盤面で石垣根掘りの掘り方面が見えている。福山城時代の地表面は、土層10~14)のうちにあり、築城時の地表面は土層14)上面で、根掘り底までの深さは3尺である。8.9)は、城取り壊し時の堆積で、石垣裏込め砂利である。土層1~7)は、コンクリート製石垣を構築しこの部分を通路として岩盤まで削平した後、堆積した土砂である。

SPc-c'は掘り方内部の堆積状況である。大型の石垣石の剥片を多量に栗石として混入した土砂である。石垣根石は岩盤上にのる。この部分の岩盤の根掘りの深さは

SPd-d'も掘り方内部の土層堆積状況である。根石第1石までは石垣石の剥片が詰められて2石目には粘土混じりの土を叩き締めている。岩盤の根掘りの深さは2尺5寸である。

SPe~h'築城時の地表面は土層18.23.28)の上面である。城取り壊し時の堆積土は土層9.20.21)で、石垣裏込め砂利も堆積している。福山城時代の堆積土は土層11~15.17)で、土層11)が堆積する以前に何らかの造成がなされたことが、土層12~15)が切られていることで判る。土層16)は岩盤の掘り上げ土で、岩盤の掘り込みの深さは1尺である。

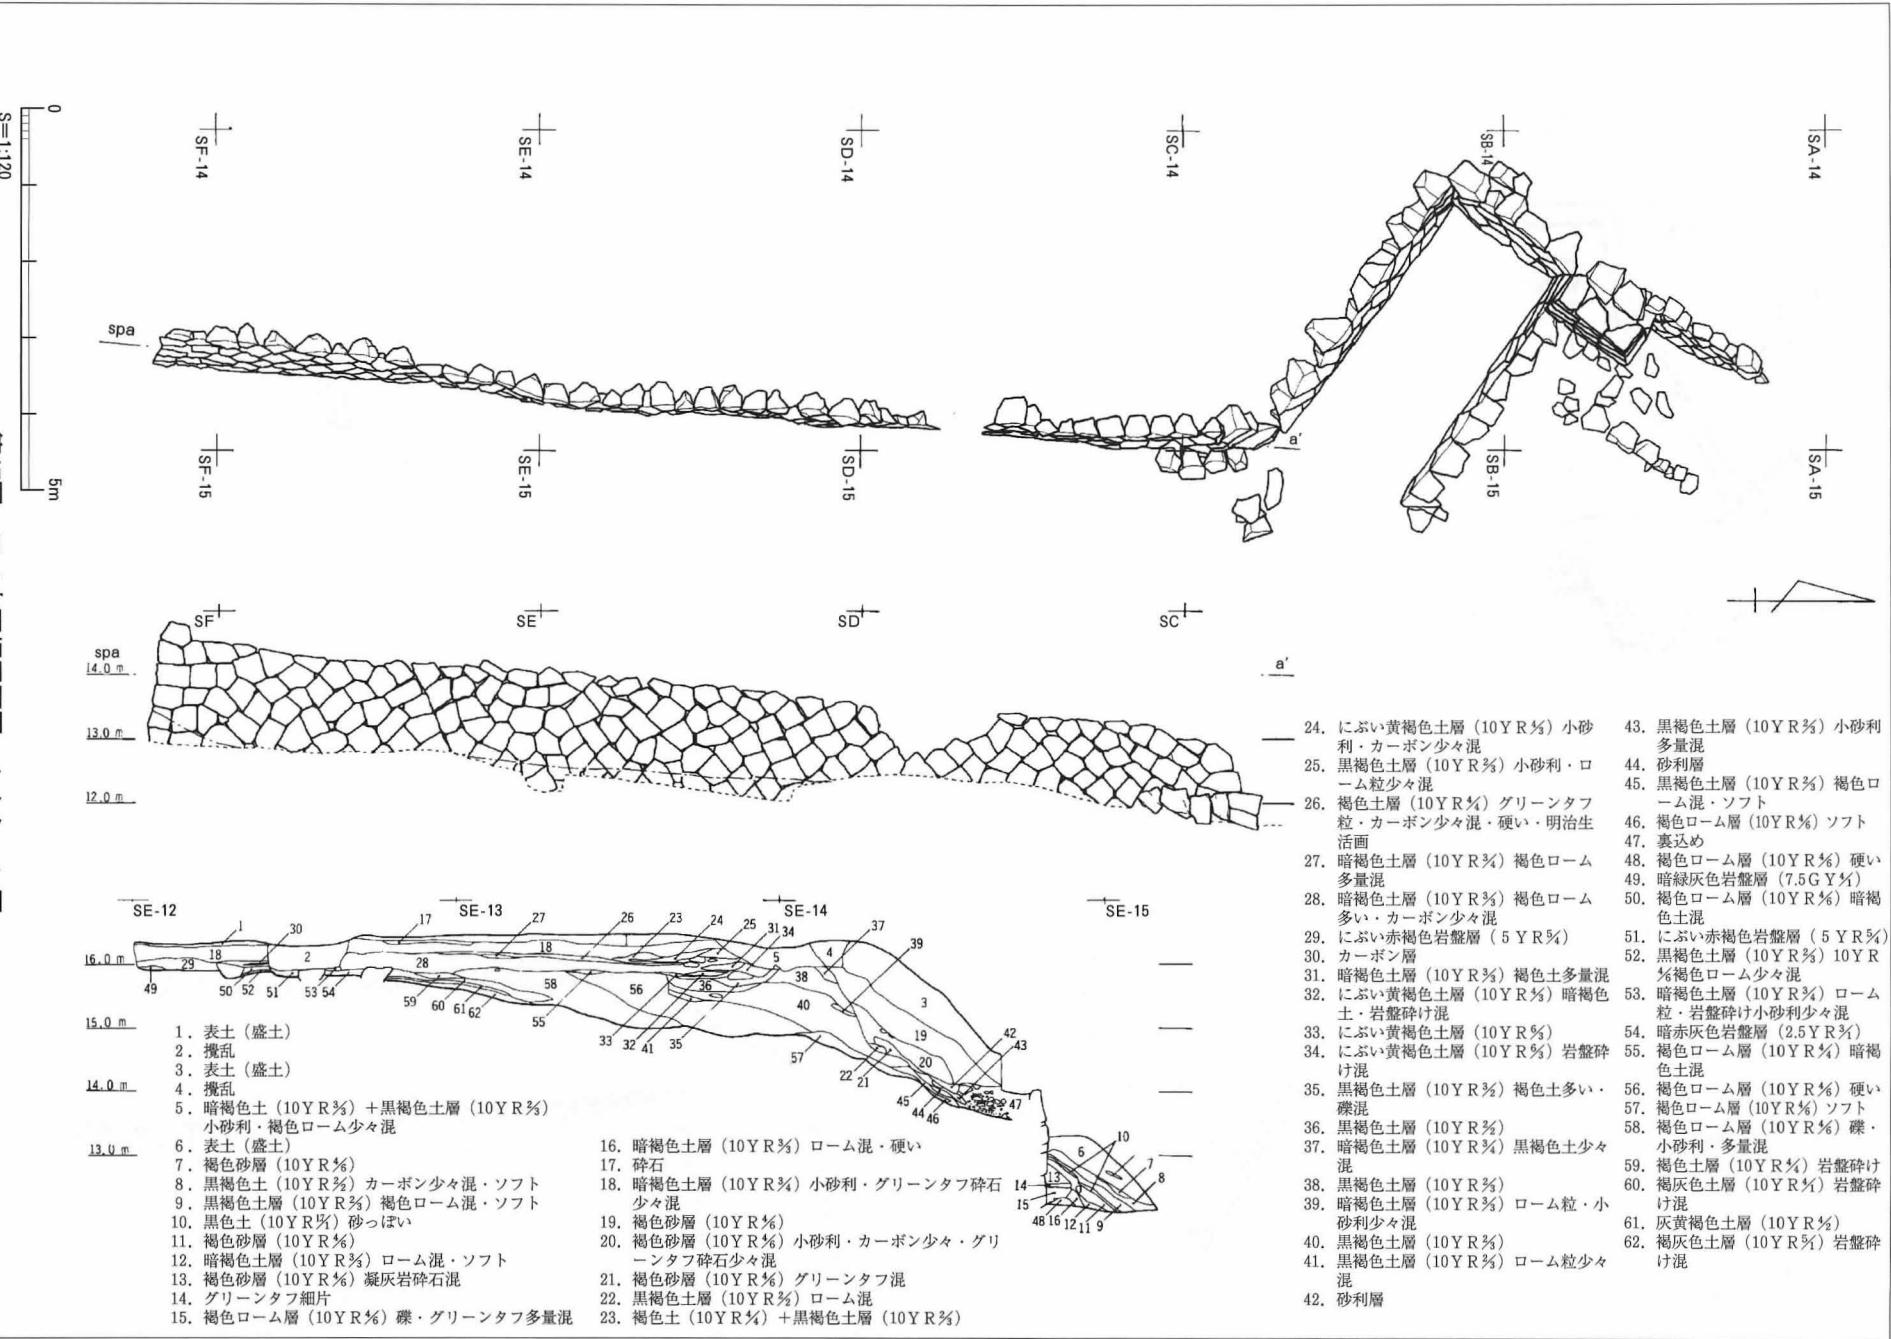
第17図 三ノ丸石垣平面図・セクション図

石積み状況（第17図）：1尺から1尺5寸ほどの小形の石垣石を積み上げている。石垣天端はやや乱れがあるものの概ね揃つていて、SDラインでの欠落は、ここにイタヤカエデの大木があり、その幹根によって実測ができなかった。積み方は概ね落とし積みで、SEポイント付近を最後に積み上げていることが、石垣石の肩の傾きから判る。築城後の永い年月と、城取り壊し後さらに石垣上に盛られた盛り土との土圧により、谷側にハラミが認められるので、築城時の石積み勾配は判らない。恐らくは外堀の落とし口の石積み勾配と同様の勾配であったものと思われる。

土層堆積状況（第17図）：SE-12~15までのセクション図で、石垣の上部についての福山城築城に関わる土層は、土層19~60)までと思われる。また、石垣の下部については、築城時の土層は土層14~16.48)である。さらに、築城以前の福山館時代の土層は土層61.62)で、平場については削平され、斜面については削り落されたものと考えられる。城取り壊し時には土壘が削平され、土層3~18)が堆積した。

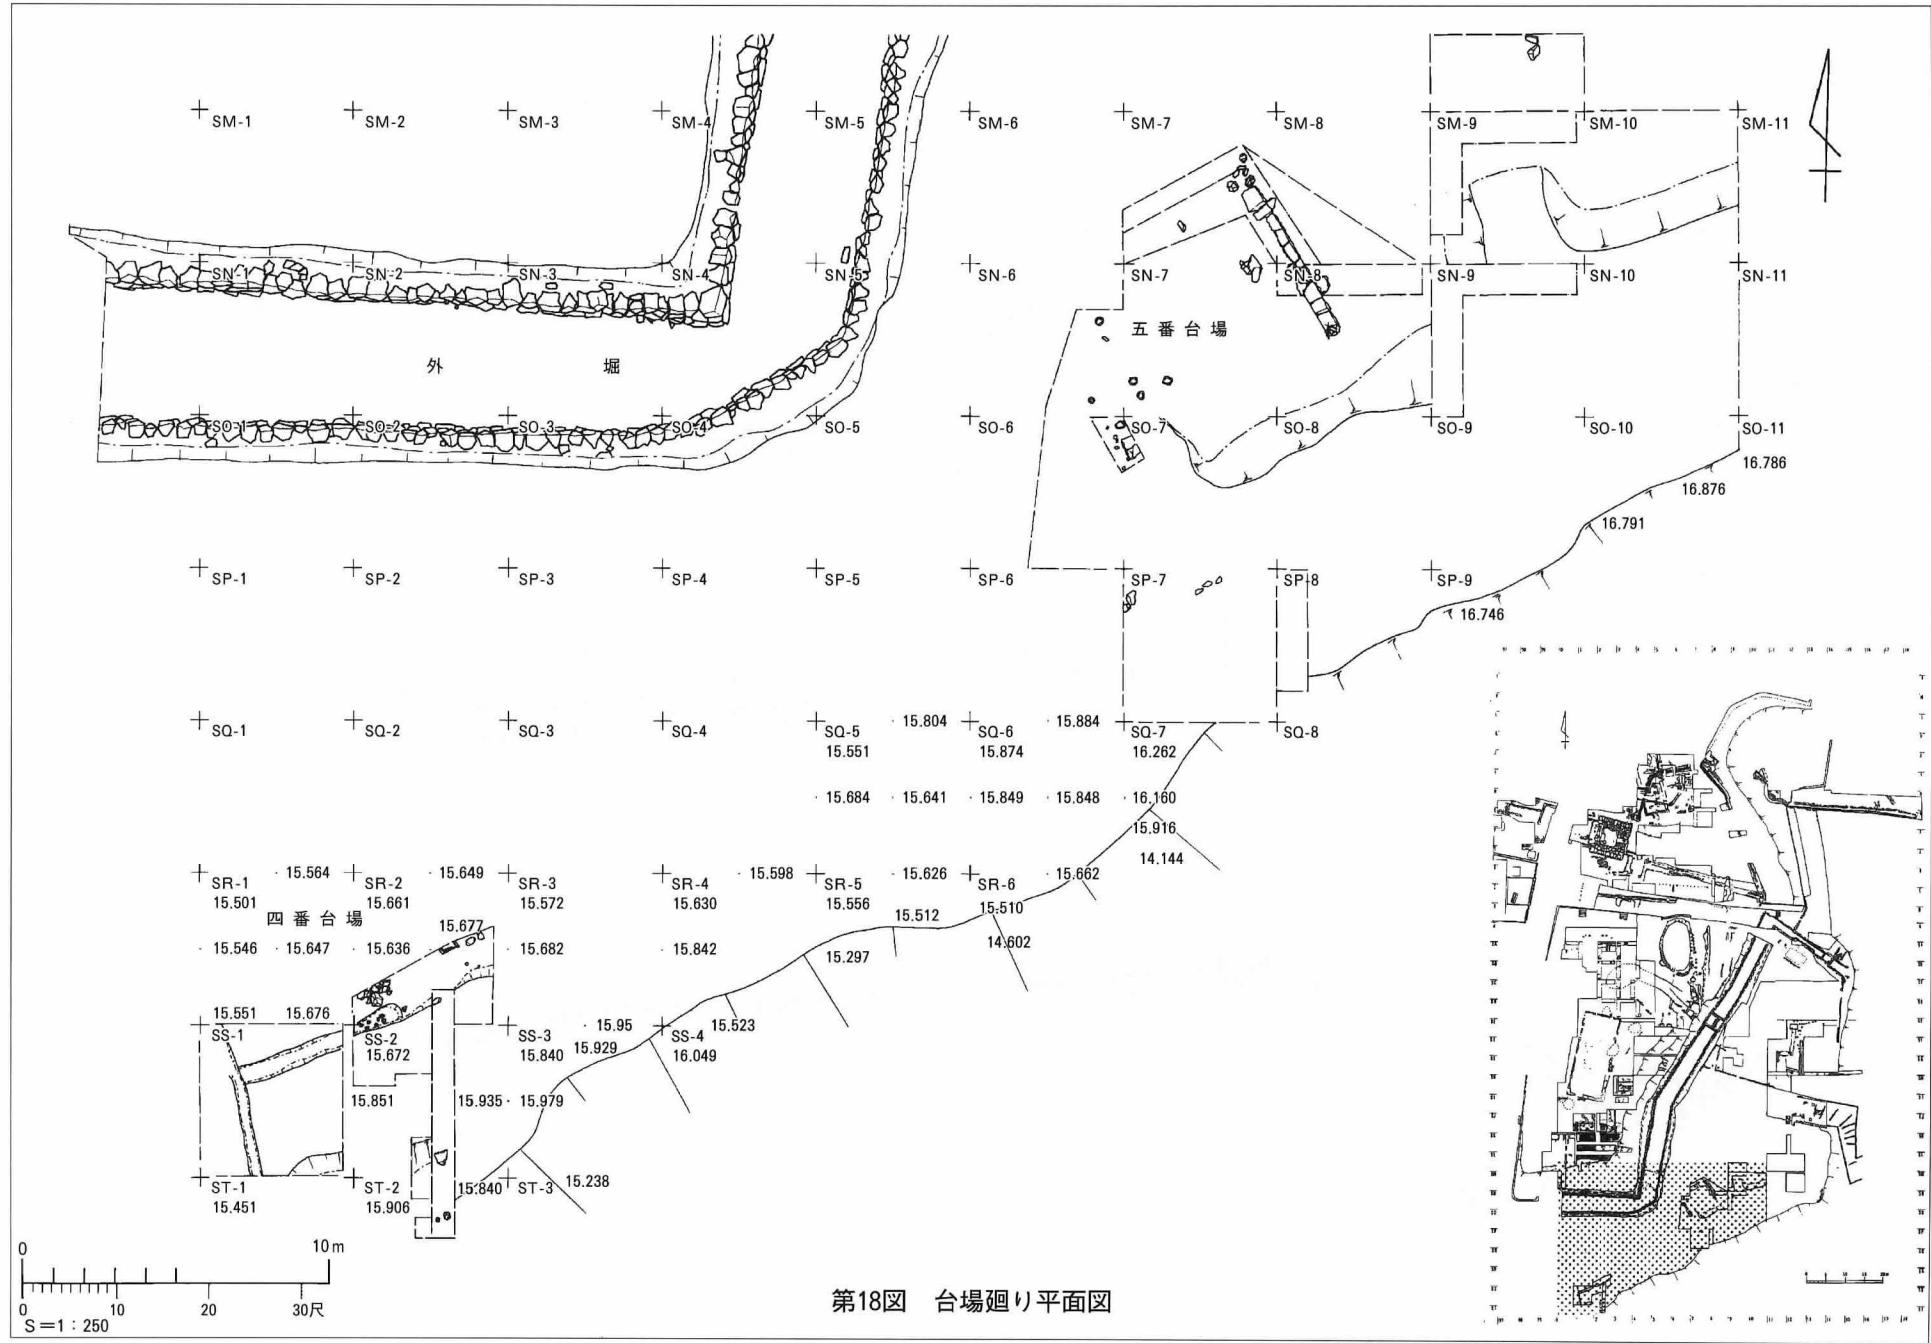
第18図 台場廻り平面図

五番台場・四番台場付近の現況の地形と位置関係を示した。五番台場については台場石垣根石が発見された。また、この五番台場の周辺は土壘が比較的良く保存されていた。四番台場付近は土壘が削平され斜面に落とされている状況が調査地の土層堆積状況から判った。慶応3年に撮影された写真からも、三ノ丸の土壘はほぼ同じ高さで外周している状況が看取できる。したがって、この地域の土壘は明治8年以降に民有地として払い下げられた後に、削平されたものと考えられる。

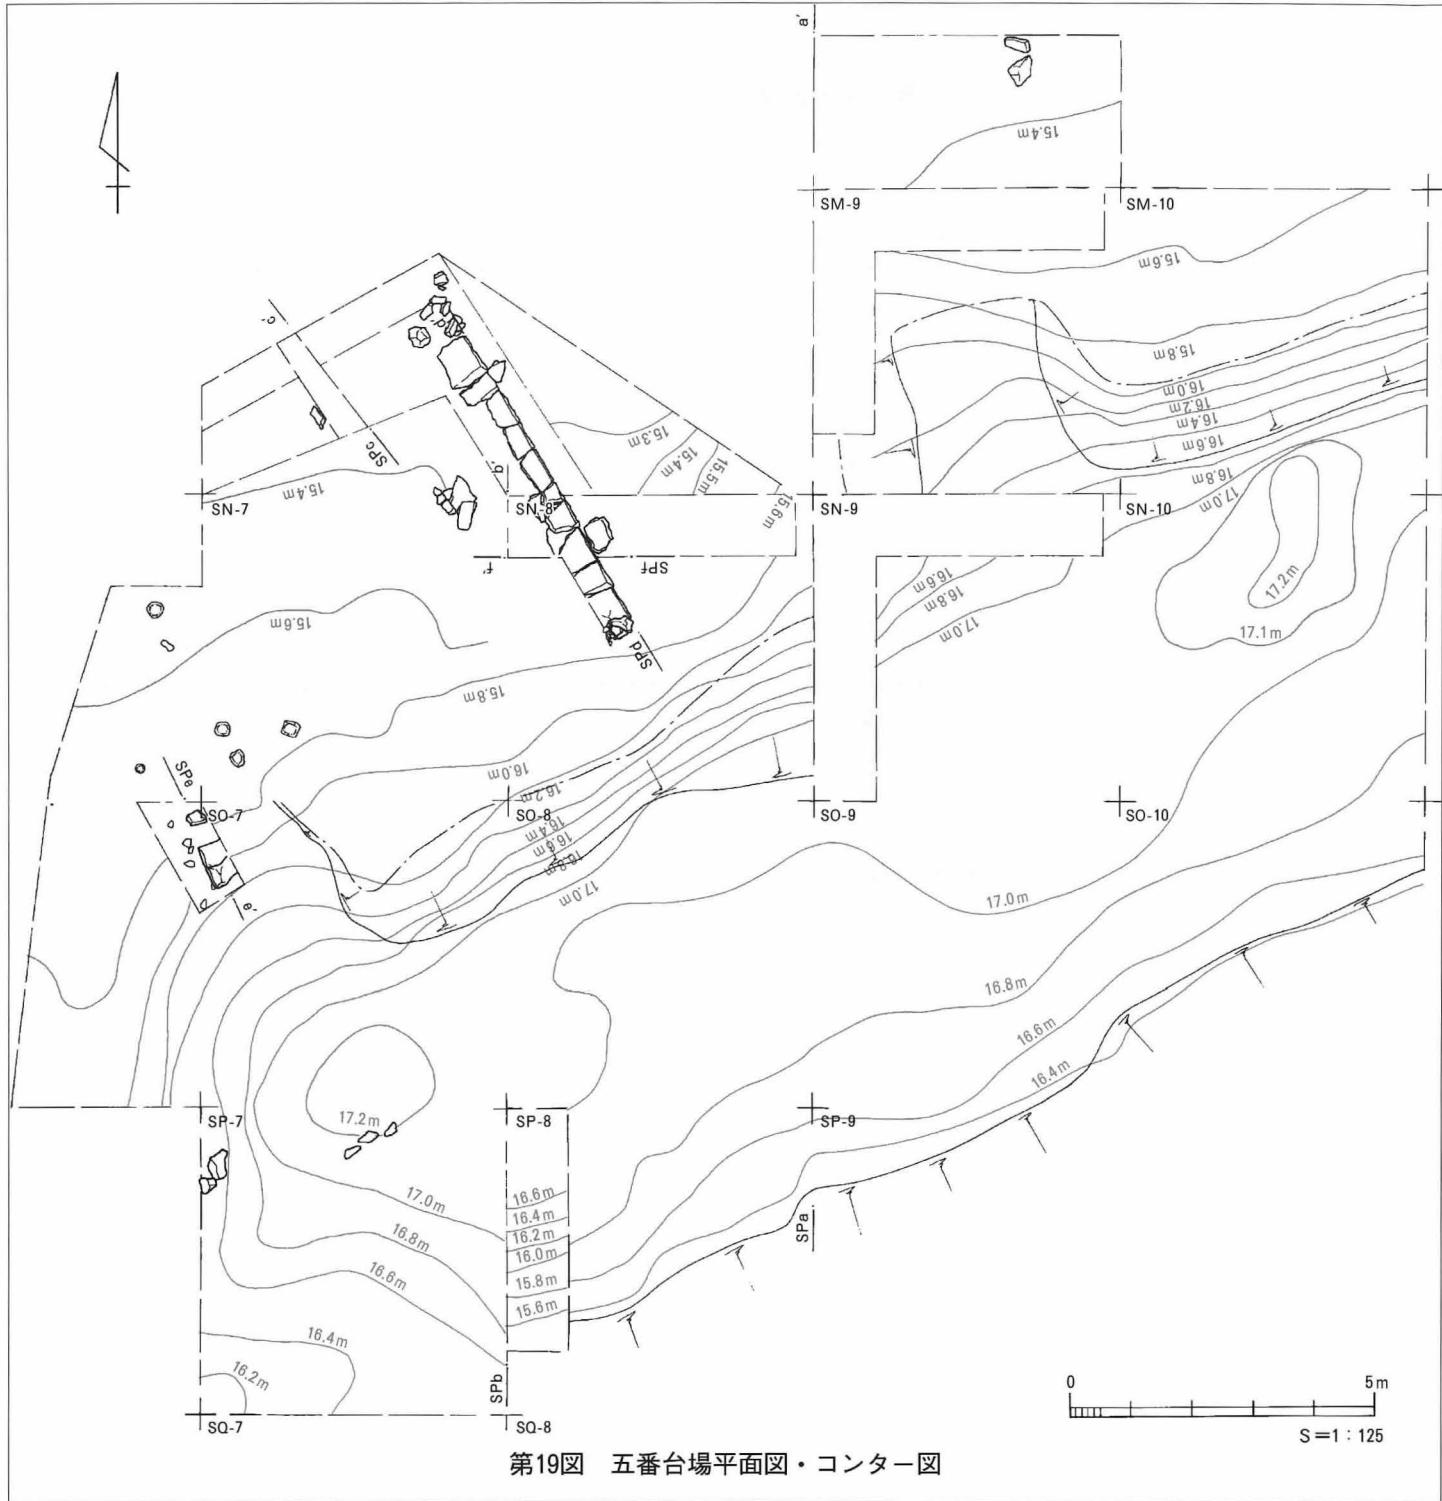
第19図 五番台場平面図・コンター図

平面図（第19図）：土壘の残存部で天端の標高が17.2mあり、また築城時の平場の標高は15.3mであり、この比高差は1.9m程ある。台場石垣は北東面に10石と南西面に3石が確認された。また、北西面は根掘り跡があり、根石まで抜き取られていた。さらに南東側は土居にすりつき、石垣は構築されなかった。

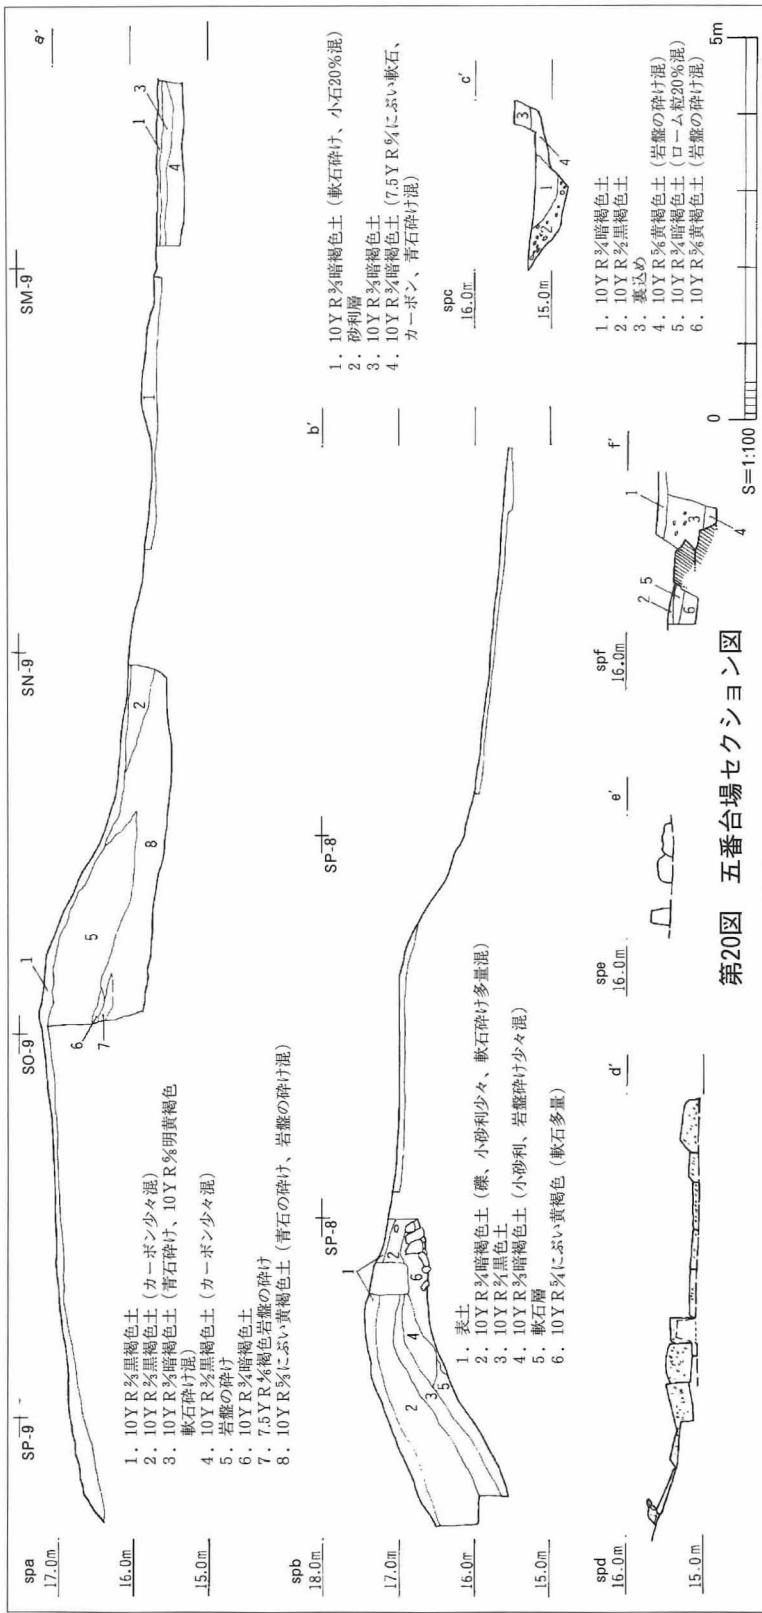
第20図 五番台場セクション図

セクション図（第20図）：土壘の遺構に対し直角方向ではないが、土層の堆積状況を示す。

SPa-a'は、土層1~4)までが城取り壊し以降の盛り土である。土層4)の下面に築城時平場の地表面があり、ロームの地山面である。旧地表面の標高は15.3m付近である。土層5.7.8)は、築城時に外堀を掘削した際の出土で、土層8)には石垣石を加工した際の剥片も含まれている。

SPb-b'は土層1.2)が城取り壊し以降の盛り土で、土層3)は築城時の表土である。土層3)以下は築城時の盛り土で、築城時に外堀を掘削した際の出土が堆積する。土層6)以下は築城以前の旧表土面で、福山館時代に上級家臣の邸宅があったレベルである。現状では、土壘頂部の幅は15尺程と思われるが、正確な幅は不明である。また、土壘の頂部は削平されているものと思われ、現況での比高差が1.9m程であるがこれ以上比高差があったものと思われる。また、土壘の法下は縁石等の見切りを示す遺構の痕跡は認められなかった。

SPc-c'は台場石垣の北西面の石垣抜き取り部の土層堆積状況を示す。土層1)は、石垣根石抜き取り後に堆積したもので、土層3)は城取り壊し以降の盛り土で土層4)は築城時の盛り土である。土層5)は石垣の栗石である。

SPd-d'、SPe-e'は石垣根石の姿図である。SPe-e'の掘り下げ面は築城時地表面であり、標高15.3m程である。

SPf-f'は台場石垣北東面の土層堆積状況である。土層5)の上面が築城時の表土

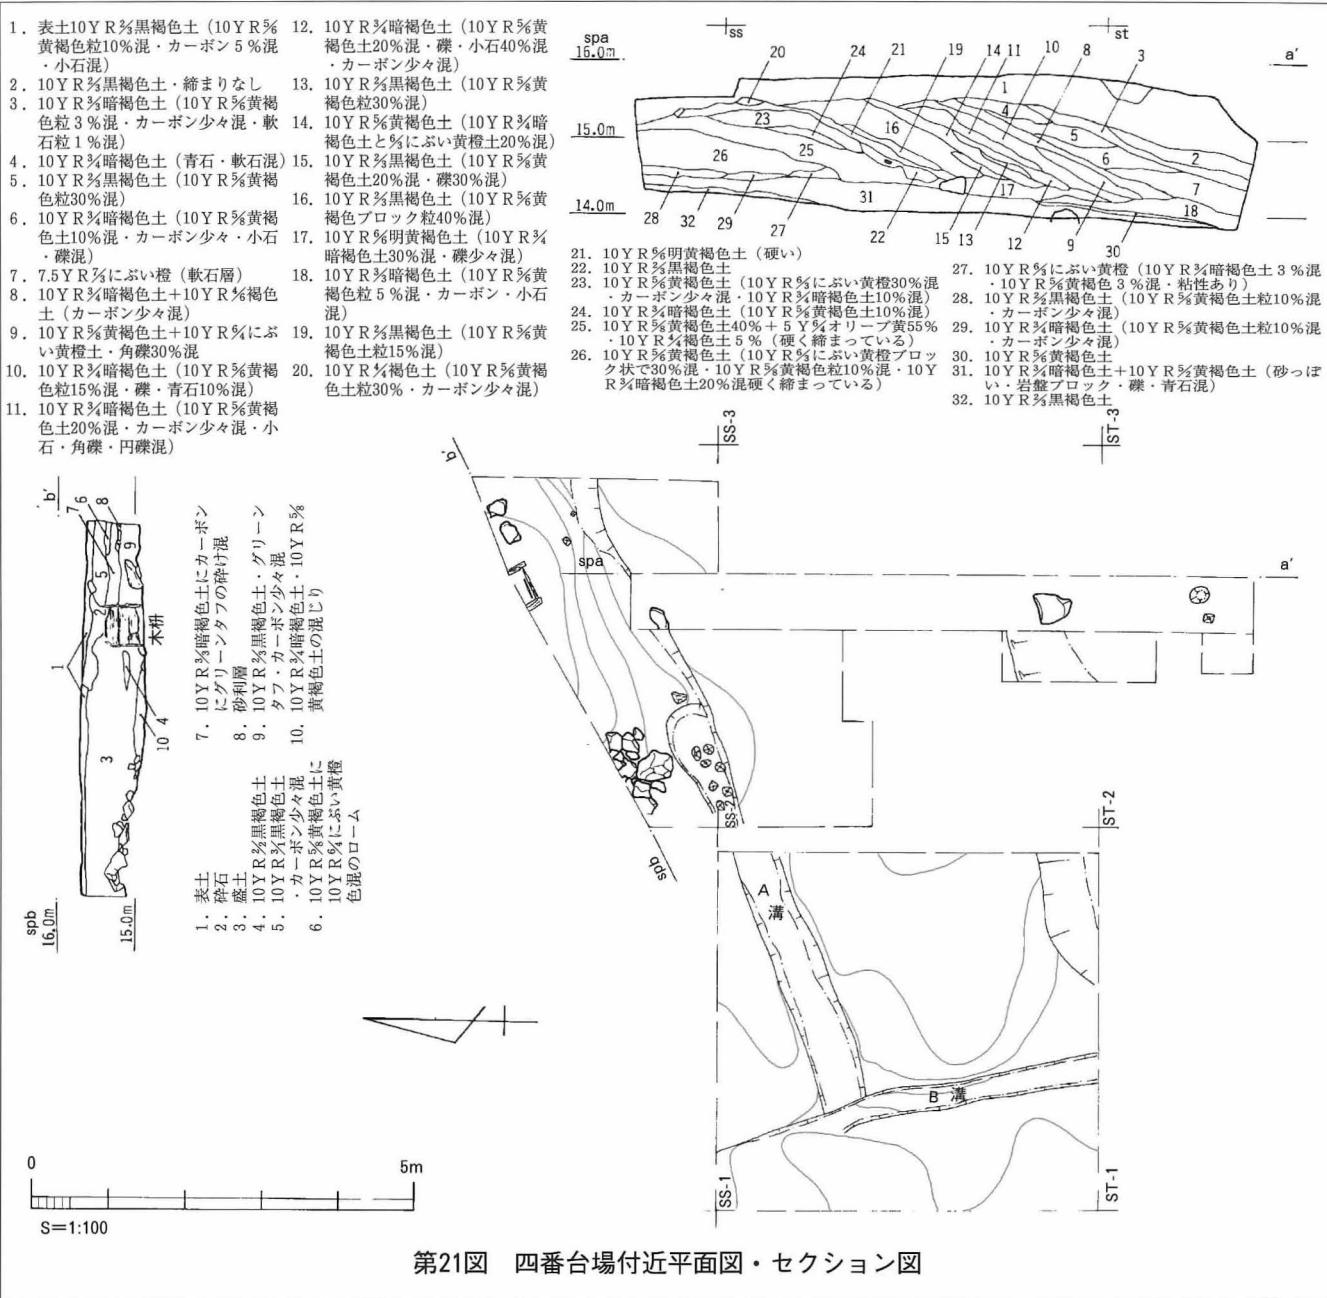
第21図 四番台場付近平面図・セクション図

平面図（第21図）：A溝はB溝に切られておりB溝の方が新しい。A溝は幅2尺長さ18尺5寸が確認された。SS-2Grid付近の溝底面には柵列を示す柱穴跡が認められた。B溝はA溝に対して直交し外堀側に延びていた。この両方の溝に仕切られた

崖側（南東側）は、マウンド状に盛り上がっていた。なお、これらの遺構はすべて築城時盛り土上にあり、築城時以降、おそらく城取り壊し後に構築されたものと思われる。

セクション図（第21図）：SPa-a'は、土居部分の土層堆積状況を示す。土層1~7)までは城取り壊し以降の盛り土である。土層32)は福山館時代の表土である。土層28~31)の上面が築城直前の嘉永年間の地表面と思われる。この地表面の標高は13.9~14.65mである。土層8,18)が築城時の土壌法面と思われる。また、土層8~27)までの土層にはほとんど遺物が含まれておらず、短期間に盛り土された状況が窺える。さらに、この盛り土天端の土層堆積状況から上面が削平されたものと思われるが、現況の天端標高15.55mよりそれほど高くないう位置に天端があったものと思われる。なお、セクション図のa'Pointより南側は急激な崖地となっている。

SPb-b'は土層8)が城取り壊し以降の堆積砂利で、土層9,10)が築城時堆積土層である。なお、この土層は、SPa-a'の土層26)の上面に乗る。セクション図に見られる木枠は、城取り壊し以降の盛り土を掘り構築されている。土層3)は木枠を設置してから堆積した土層である。

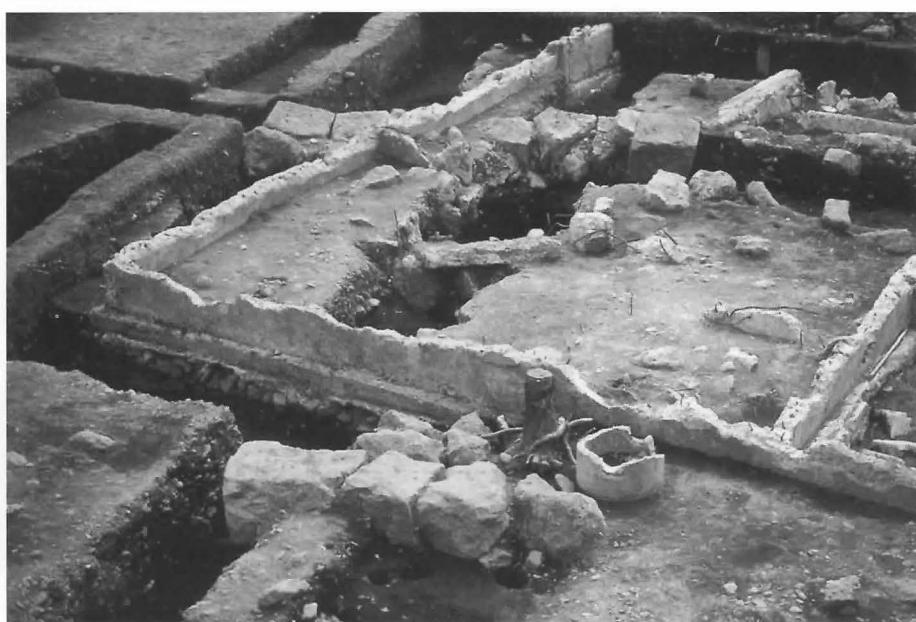
2

隅櫓土台石垣は南面と北面の根石部分がそれぞれ一部残っていたが、天端は不明である。なお、土台石垣の根掘りは浅く、石垣石の下に栗石はほとんど詰められておらず、根掘り底に直に置かれていた。

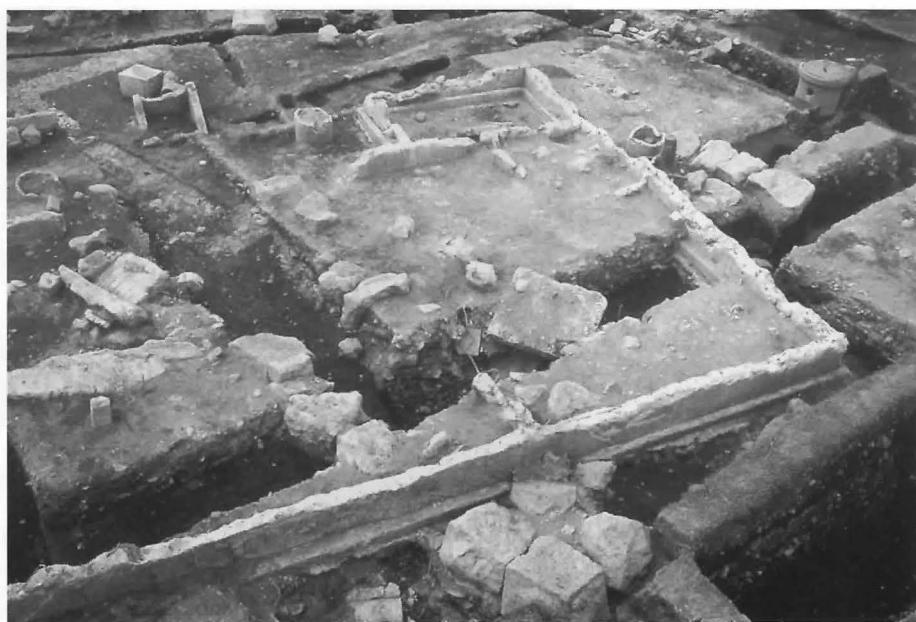
3. 4

隅櫓土台石垣の南東隅が検出され、桁行26尺であることが判明した。梁間は北西隅に根掘りがあり、約19尺と思われる。

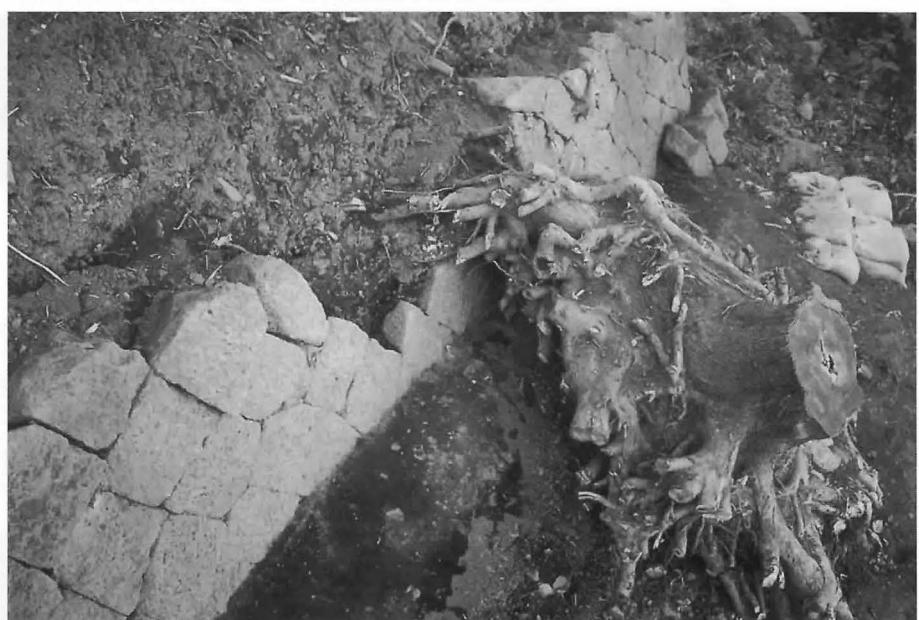
3

永年の土圧と植物の根によりハラミや石垣の欠落を生じている。
