史 跡 福 山 城 XV

平成9年度 発掘調査概要報告

北海道松前町教育委員会

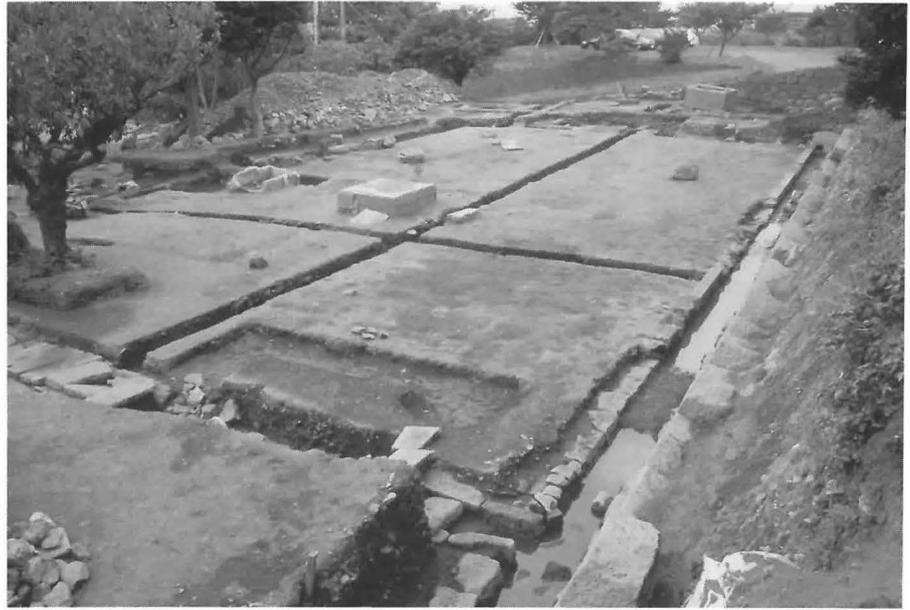
1. ▷手前の開渠に暗渠の呑口が見える。平場全体が左手奥の二ノ門に向かって、緩やかに傾斜しているのが判る。

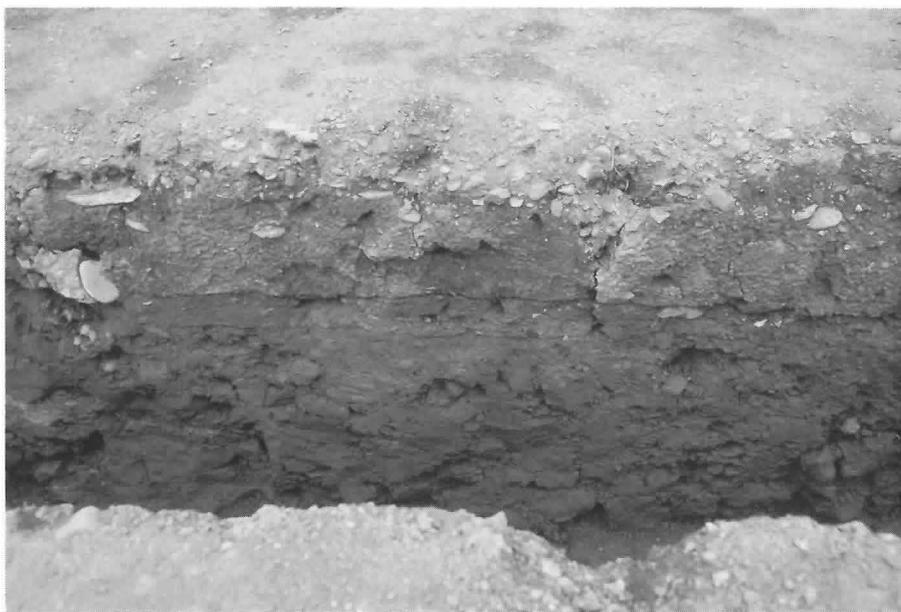
1. ▷ 上面の砂利層が福山城期地表面であり、その下にロームの混ざった盛り土層がある。さらにその下の、薄く張った砂利とローム層が福山館期の地表面で、その下に岩盤の砕けた土層が堆積する。

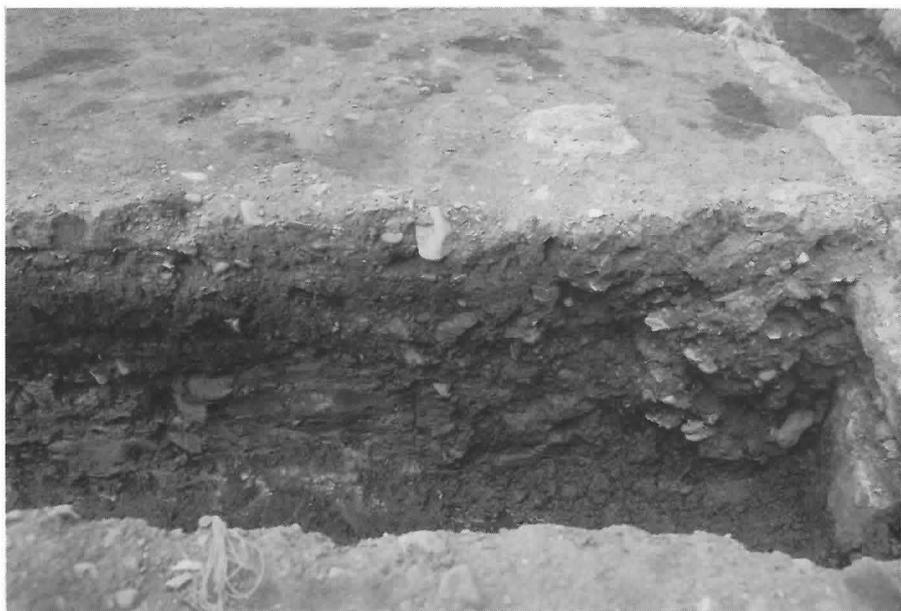
2. ▷ 暗渠は築城時に盛り土を行ってから、それを掘り込み構築している。

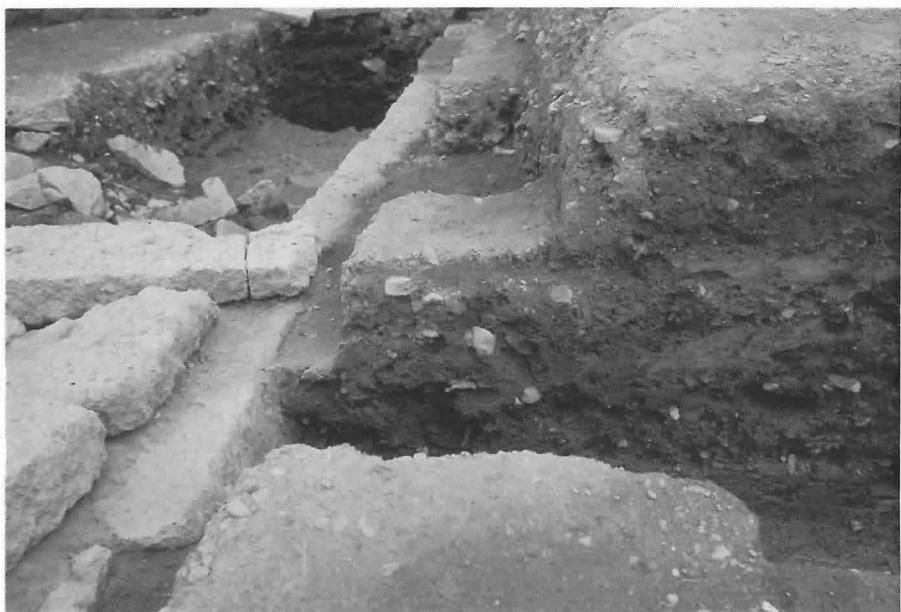
3. ▷ 中位のローム層と薄い砂利層が福山城期地表面であり、暗渠の蓋はその下に隠れる。

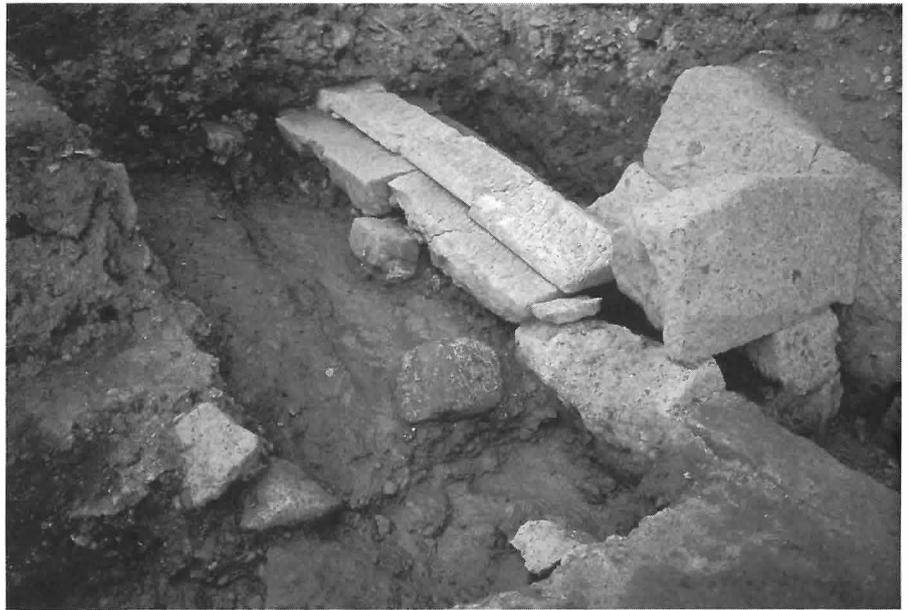
2. ▷ 開渠の西端は暗渠に通じ、暗渠から排水が流れ込む。埋門を通る土居の北端でもある。

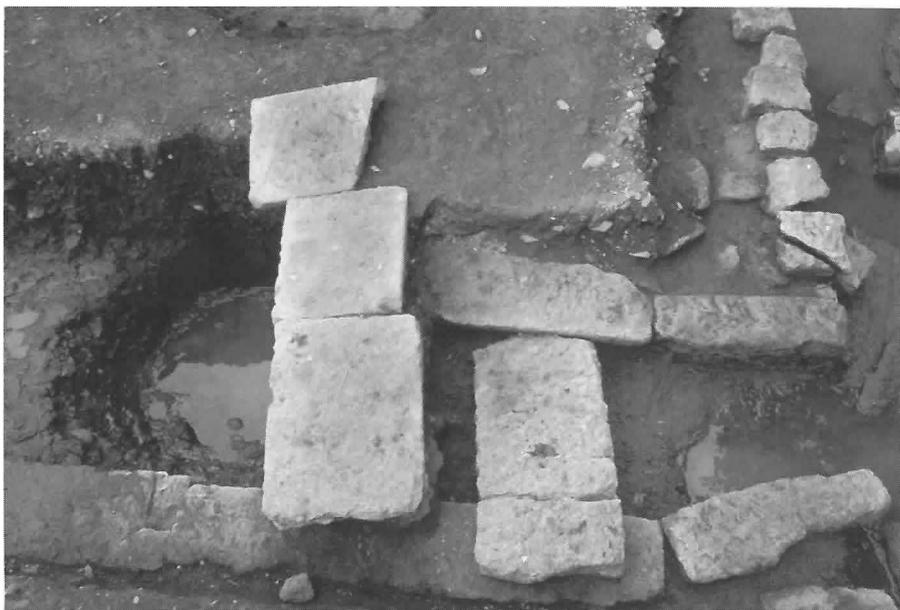
1. ▷暗渠の呑口部で、取り壊し時に蓋が持ち去られた。中央左側の平石は城期地表面上にある。

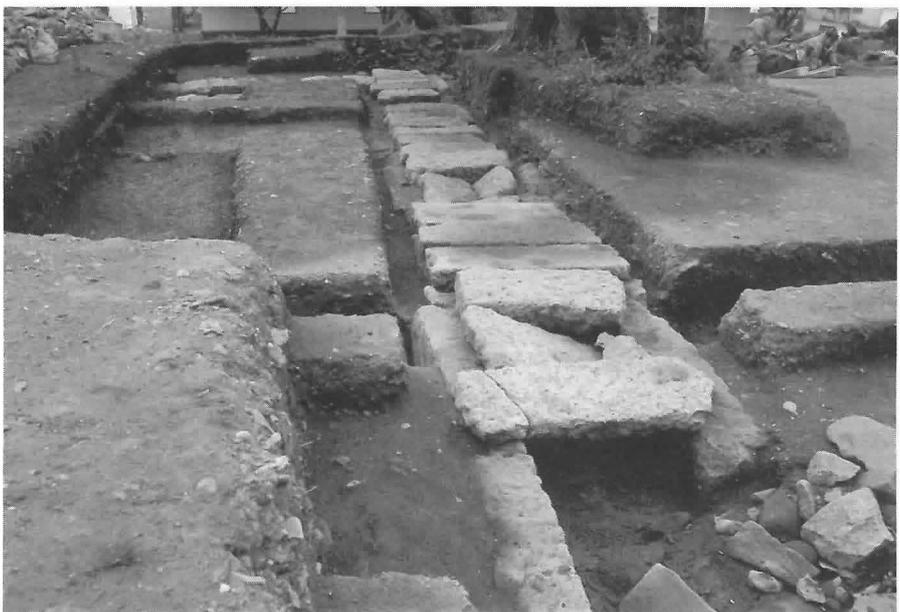
3. ▷側石に切り石を用い、整然と組まれている。蓋は平場全体の地表面に張られるロームに隠されてしまう。

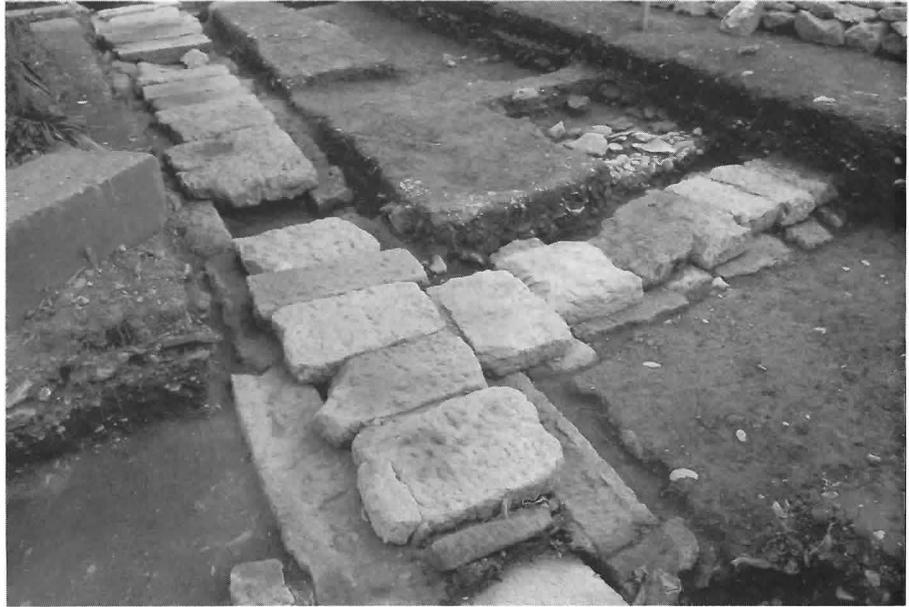
1. ▷右手から接続する暗渠は追手門の土間を通る暗渠である。

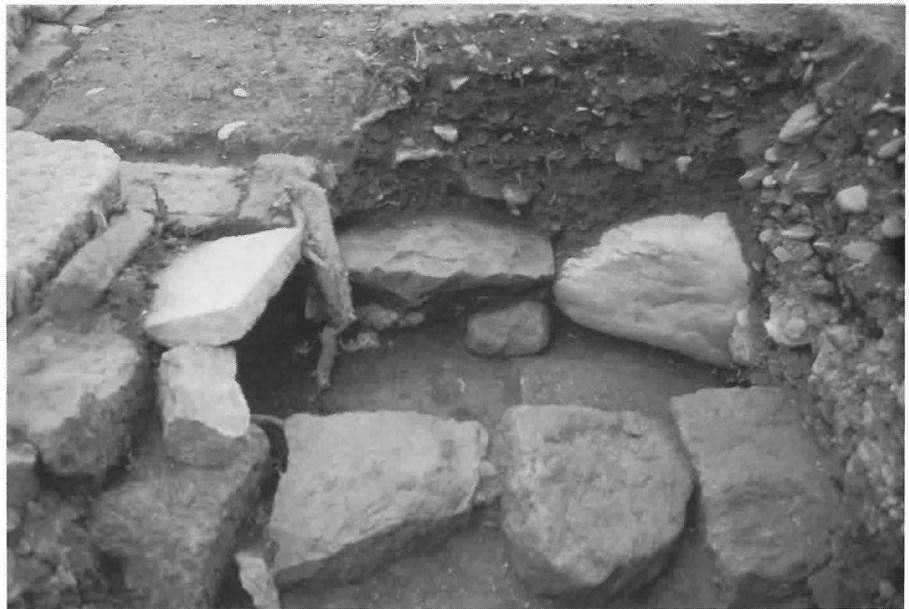
2. ▷自然石の側石部の上には、外堀沿いの土居の内側の石垣根石が乗っていたと思われる。

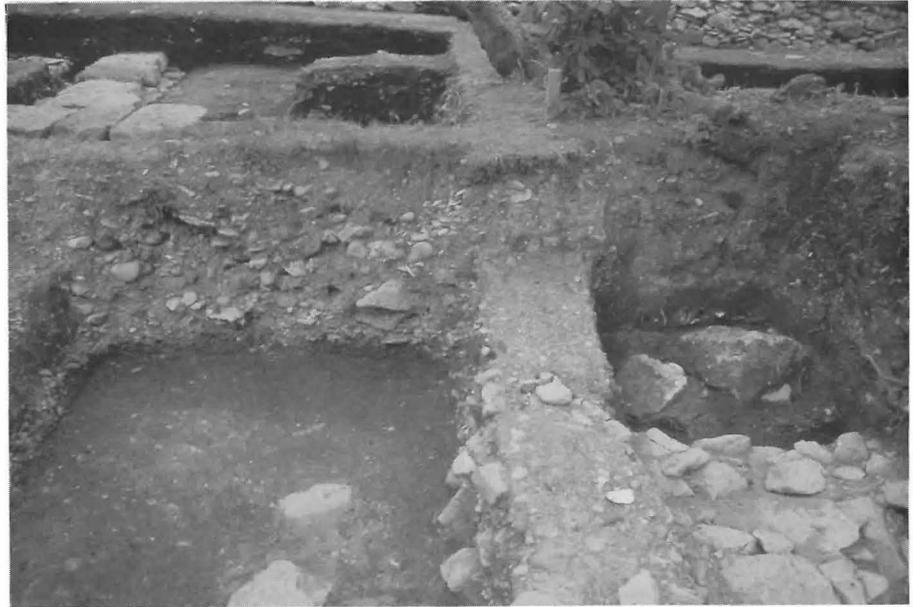
1. ▷土層面から石垣抜き取り痕が見とれる。手前右側には石垣石の碎片が栗石として敷かれている。

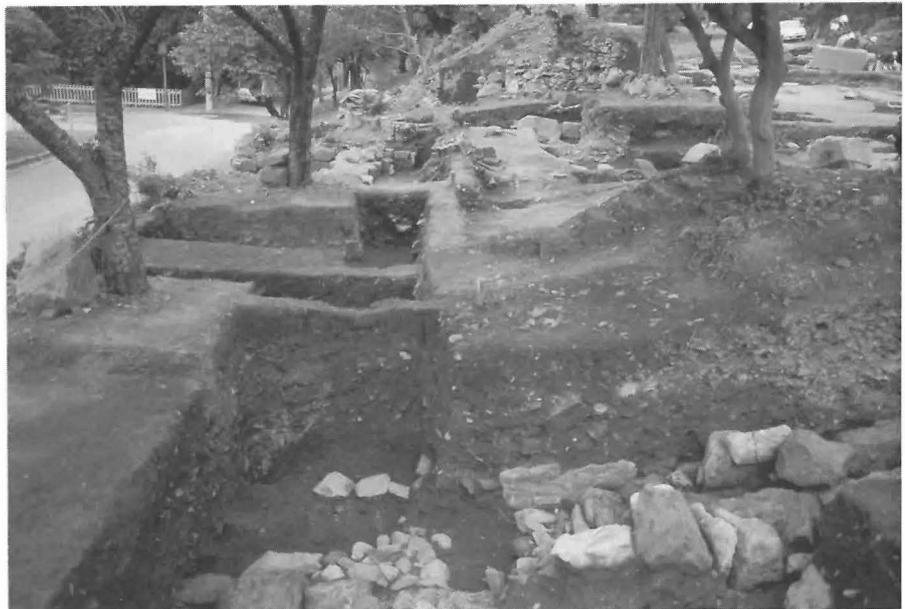
3. ▷裏込め砂利がこちら側まで巡っていることが土層面で判る。手前に見えるゴロタ石と裏込め砂利との大きさの違いがはっきりと判る。

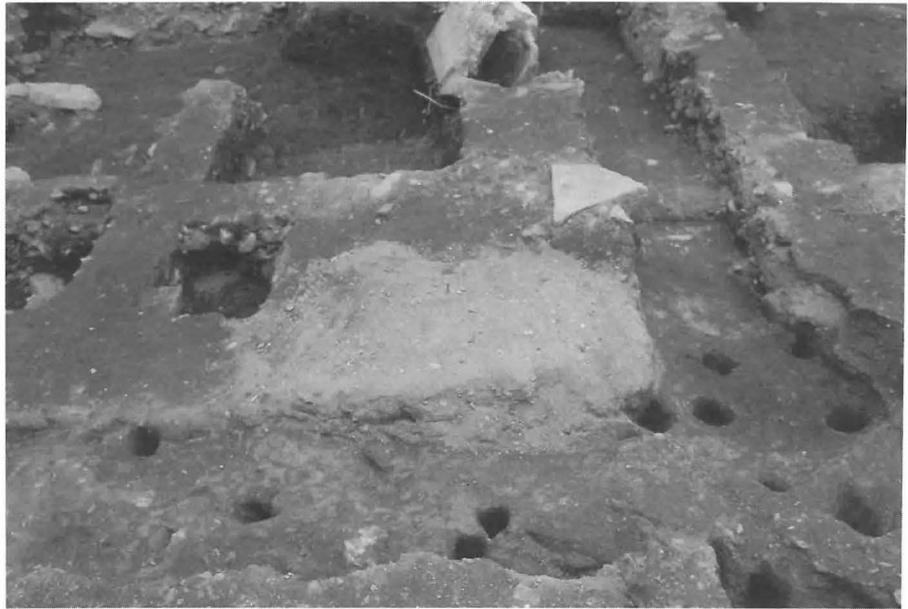
1. ▷土間敷石の下地砂の堆積状況。杭穴に砂が堆積していた。

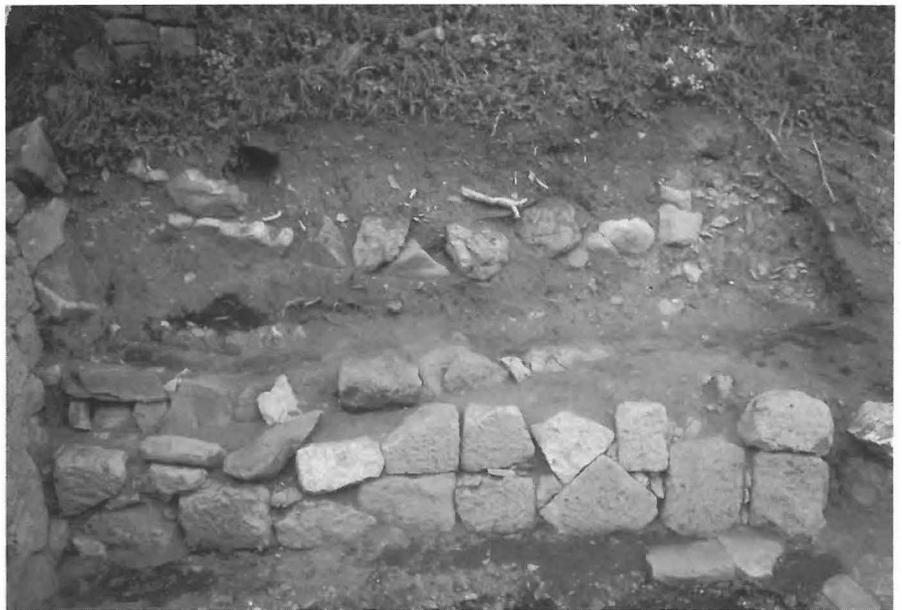
2. ▷福山館期の野面石垣が部分的に残っていた。手前の石垣は右から二石目までは福山城期の可能性もあるが、他は判らない。野面最上部の右端にあるグリーンタフの切り石の上面が石垣天端と考えられ、埋門を通る土居の西側の平場から6尺積み上げていることが判明した。

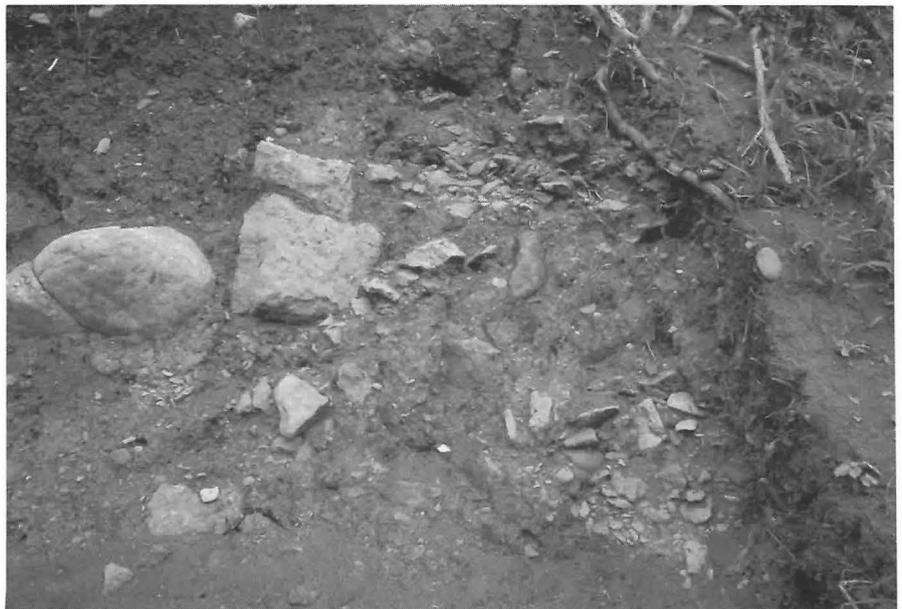
3. ▷埋門を通る土居天端の断面を見ていることになる。石積みの際、合場などを加工する時に排出される碎片は、裏込めに層を成して堆積することを過去の調査で確認している。したがってこの最上位の碎片層は、天端調整時に堆積したと考えられる。なお、この土居上の土塀は、法面を登り、多門櫓の南西隅に取り付くことが「松前神社所蔵線図」（資料2）から判明する。

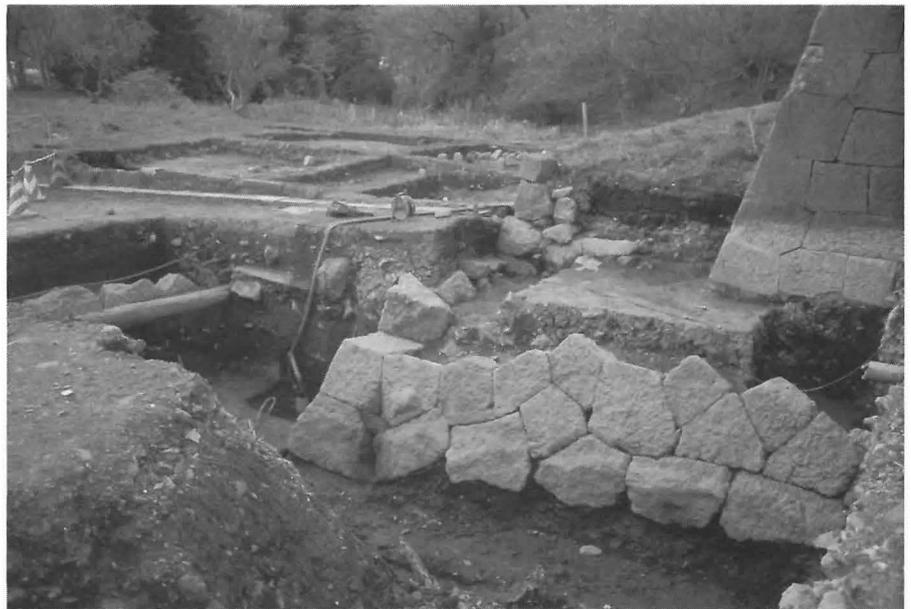
2. ▷城取り壊し時の堀底は、残っている石垣の下から二石目の中位ぐらいで、中央奥の「堀廻」の現在の水位と比較すると、水深が3尺以上はあったと考えられる。右手奥の石垣は城取り壊し以降に積まれたものである。

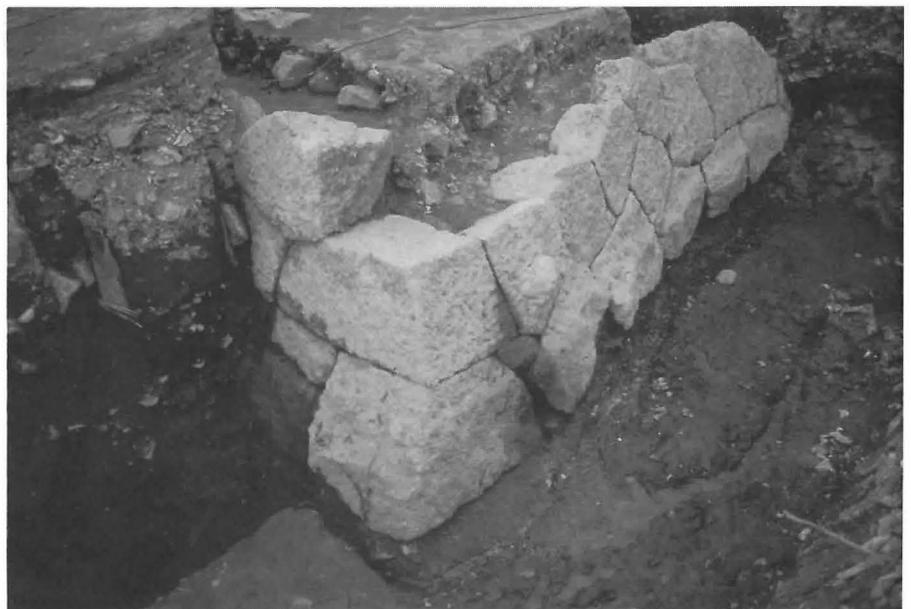
3. ▷出隅石垣の算木積みの様子が良く判る

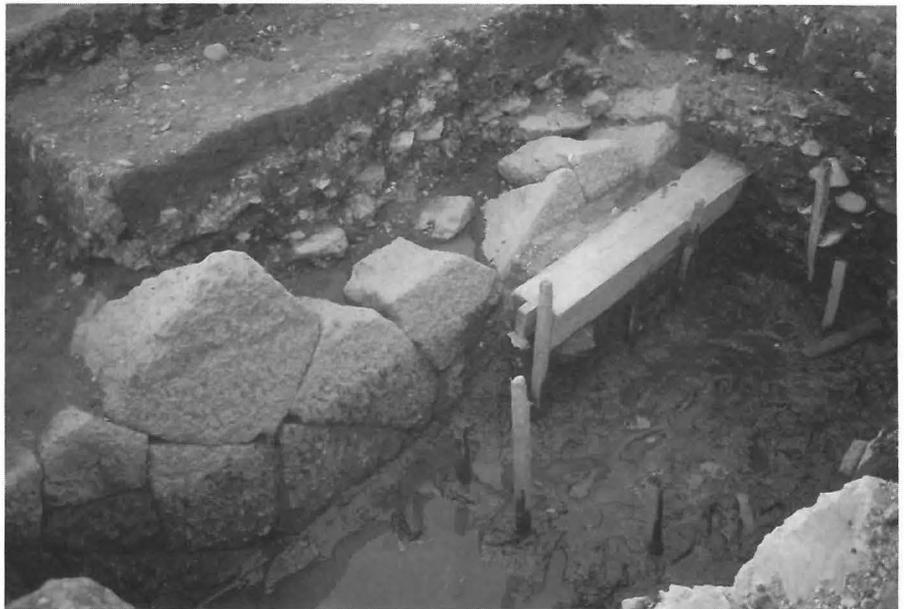
3. ▷石垣に沿って据えられた木材は石垣との間に粘土を詰め杭を打ち押さえている。木材はヘドロ層に半分埋まっている。

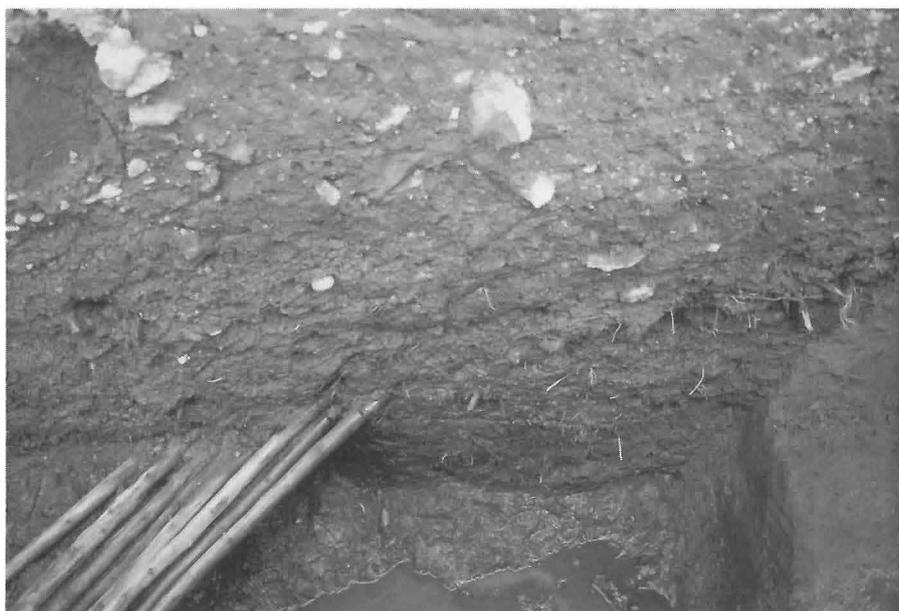
3. ▷左下の柳の束（胴木か）の上に石垣が組まれていたであろうことは、裏込めにグリーンタフの碎片が含まれていることで想定出来、土層観察の結果、構築時期は築城時と考えられる。
