史跡 松前氏城跡

# 福山城跡 VIII

—平成23年度 発掘調査報告書—

北海道松前町教育委員会

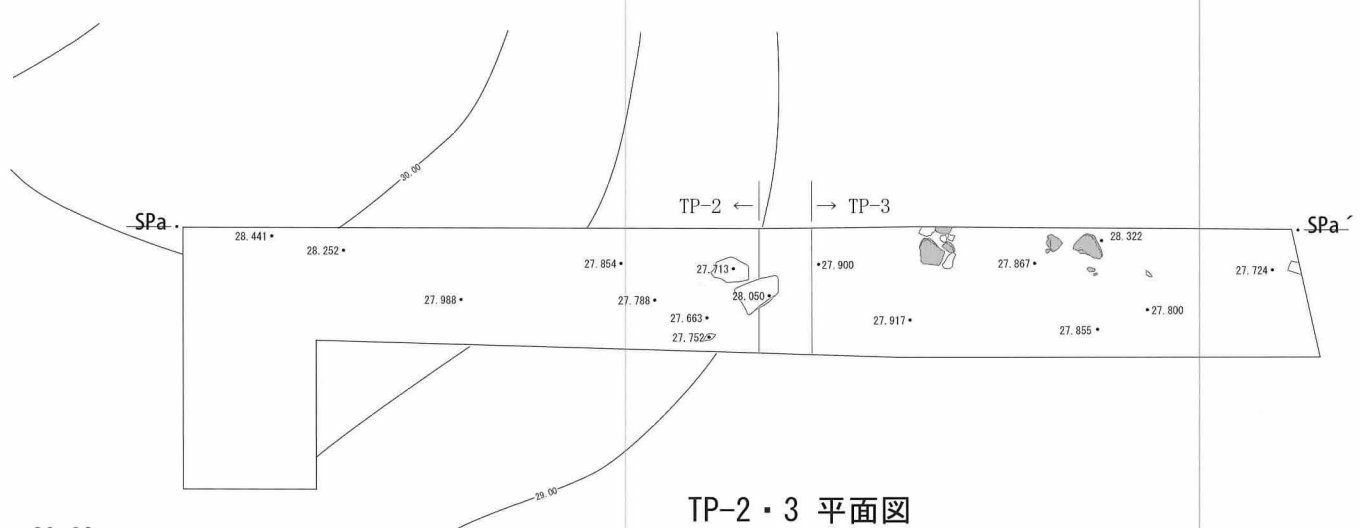
第7図 堀廻り地区TP-2・3平面図・セクション図

出土遺物から、土層 1)～4) は近・現代の盛り土とみられる。土層 5)～10) は近・現代の遺物を含まず、上面が硬く締まっていることから、幕末築城時～明治 8 年廃城の旧地表面と考えられる。トレンチ底面は嘉永 3 年築城以前の旧地表面とみられ、50 cm 前後のグリーンタフやハツリ層を検出している。

##### ・TP-2、TP-3

TP-2は東側の土塁上に、TP-3はそれを東に延長する形で設定した。土層2)には近・現代のガラス片や磁器、タイルなどが含まれていることから、TP-1の土層1)同様、明治8年以降に公園化された際の造成あるいは、ツツジを植えた際の盛り土とみられる。土層3)以下は近代の遺物を含まず、グリーンタフ片が混入することから、明治8年築城以前の堆積と考えられる。

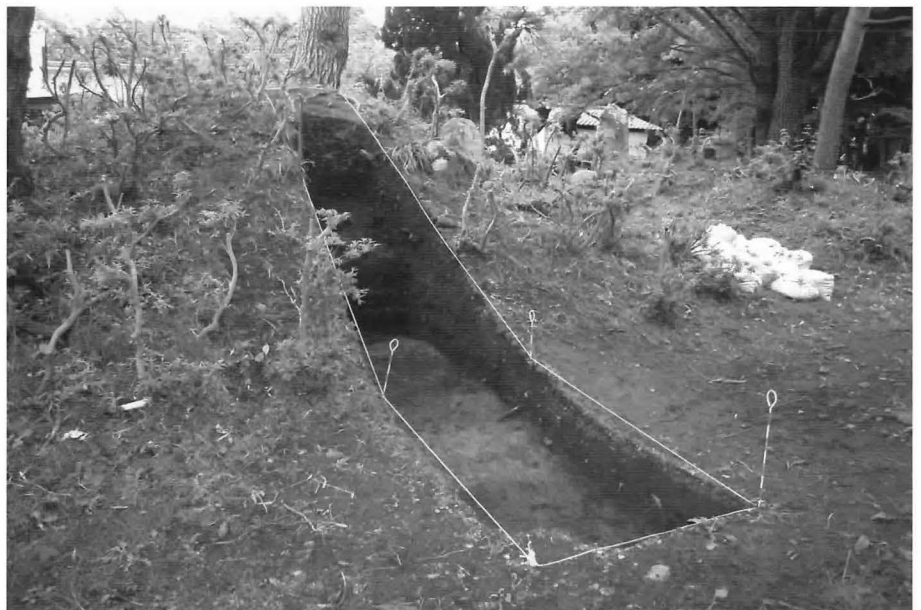
3. TP-1  
トレンチ底面が嘉永3年築城以前の地表面、それより上層が安政元年新城完成以降の堆積土である。

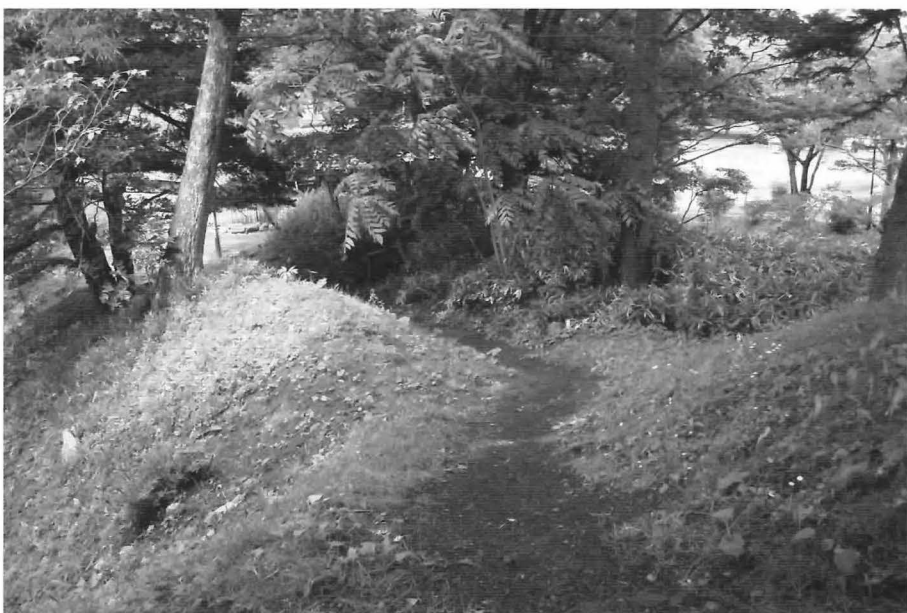
TP-4~6調査状況。いずれのトレンチも、底面が嘉永3年築城以前の地表面とみられる。

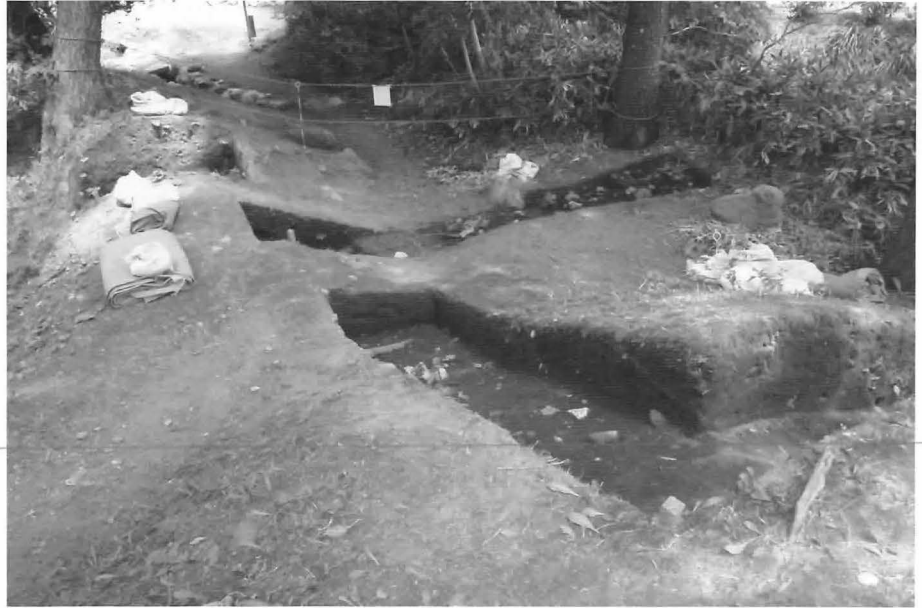
築城時に出たグリーンタフのハツリ屑が散布する。

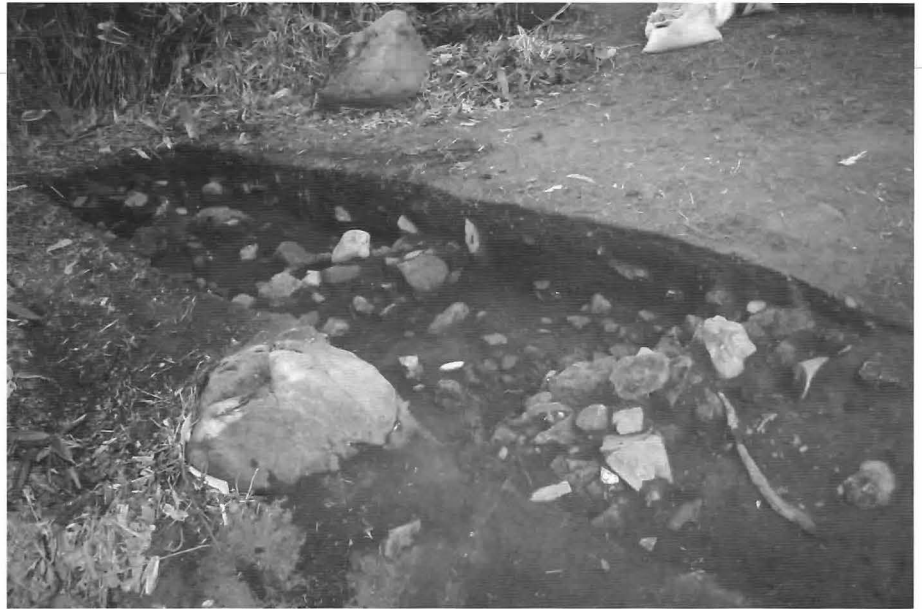
近代以降の土砂が厚く堆積する。

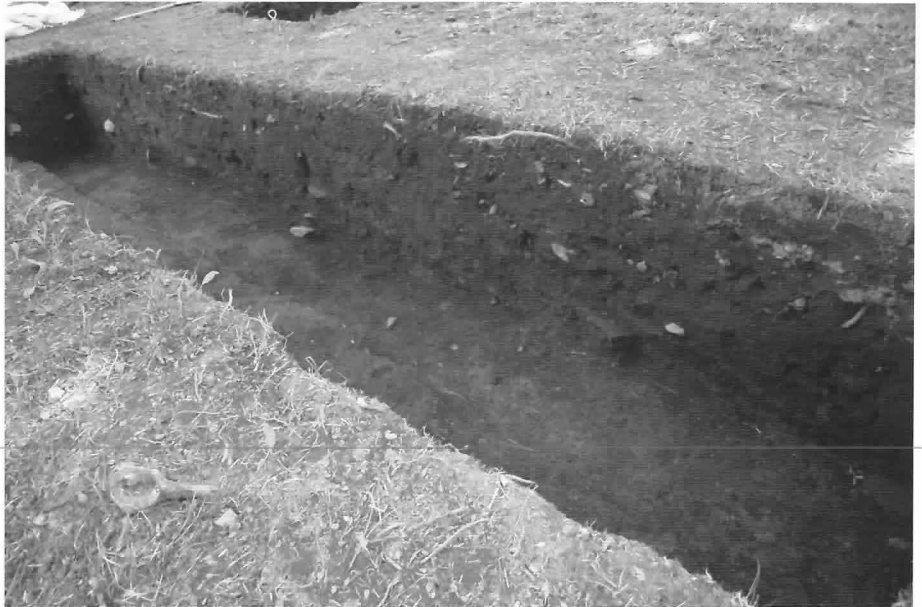
明治8年廃城前の堆積である黄褐色土が南側へ落ち込んでいる。上層の黒褐色土は近・現代の堆積土である。

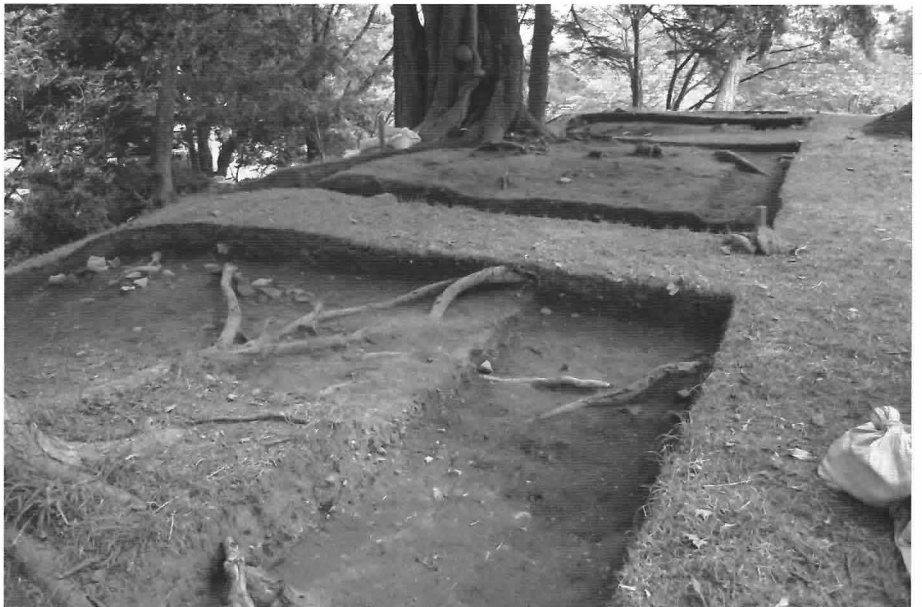
平面発掘した部分の底面が、明治8年廃城時の地表面とみられる。

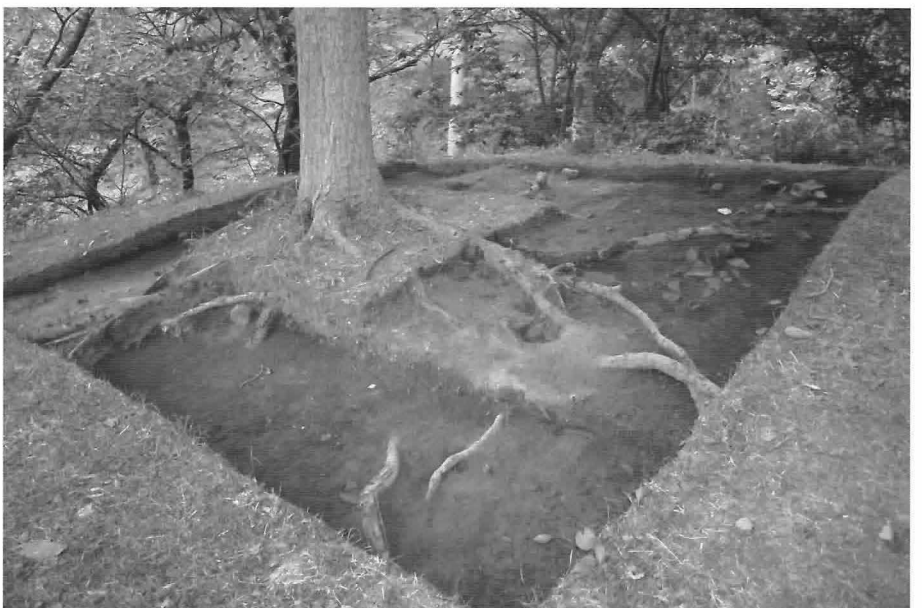
西へ向けてゆるやかに傾斜する地形である。柵列等の遺構は確認できなかった。

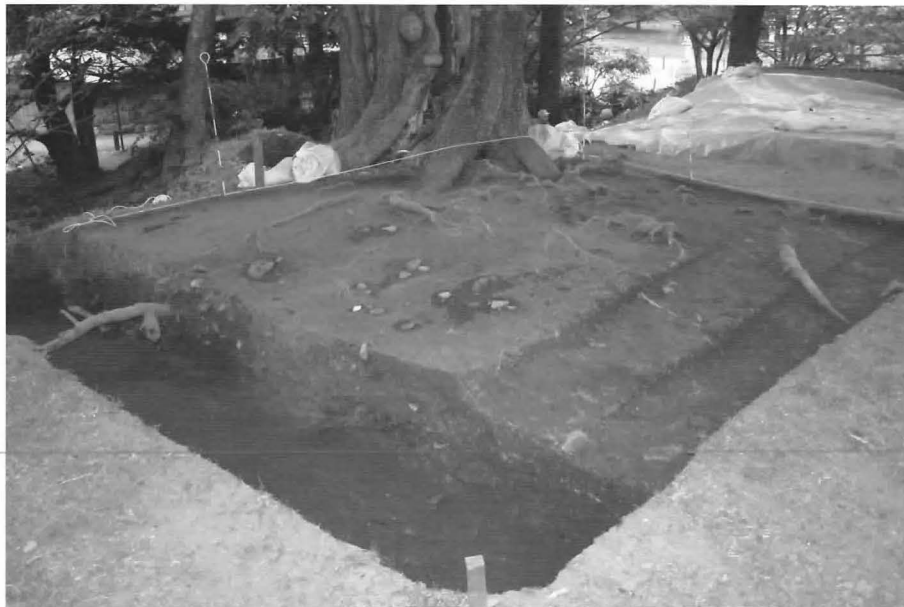
1. TP-9 全景  
 ここでも柵列等の遺構は確認できない。

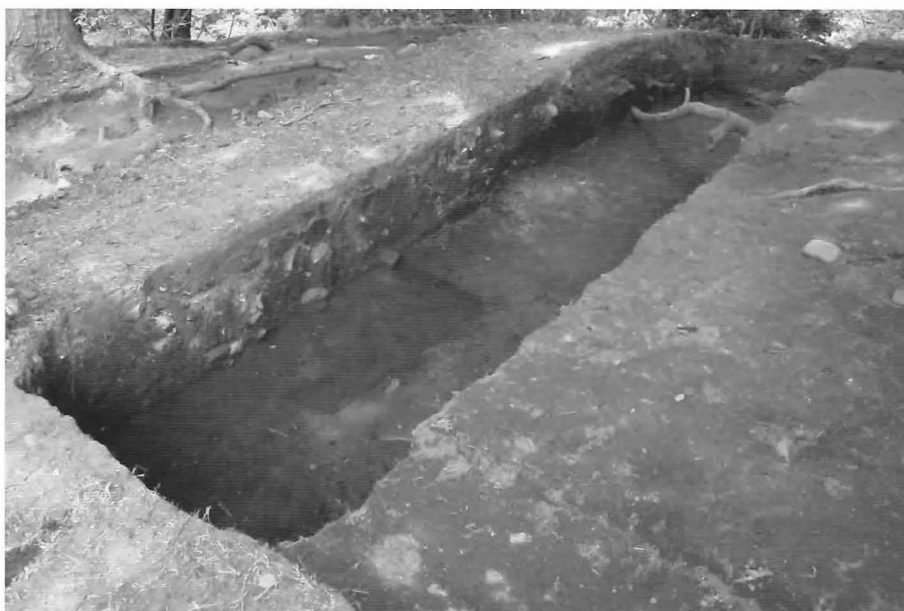
2. TP-9 西面セクション  
 写真右上にみられる黒色土層の上面が、嘉永3年築城以前の地表面である。

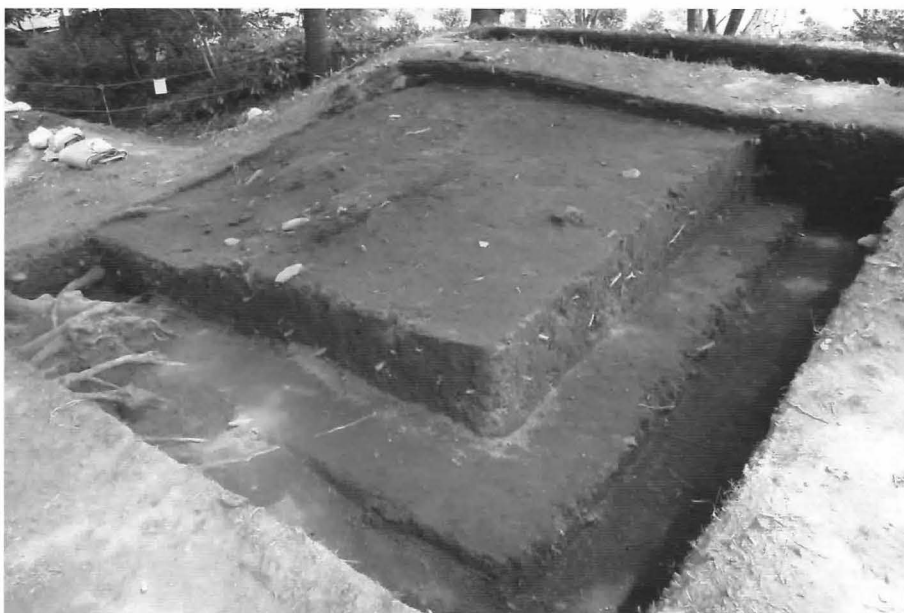
3. TP-10  
 グリッド北東部分は整地盛り土とみられるシミが確認できる。

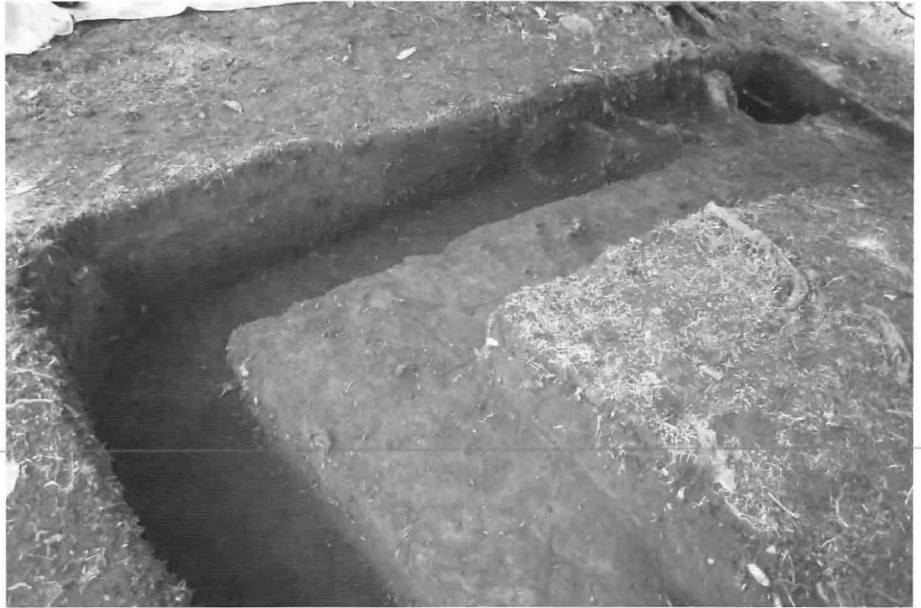
1. TP-10西面セクション  
トレンチ中央の掘り込みは廃  
城以前の堆積土を切ってい  
る。

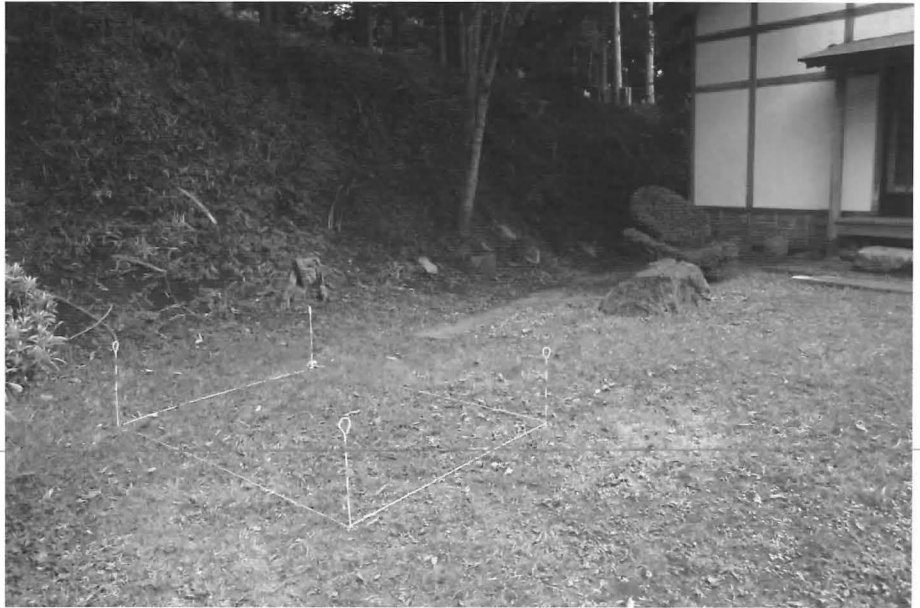
2. TP-8 (2)

調査の結果、トレンチ底面が築庭時の整地層とみられ、排水遺構は確認できなかった。

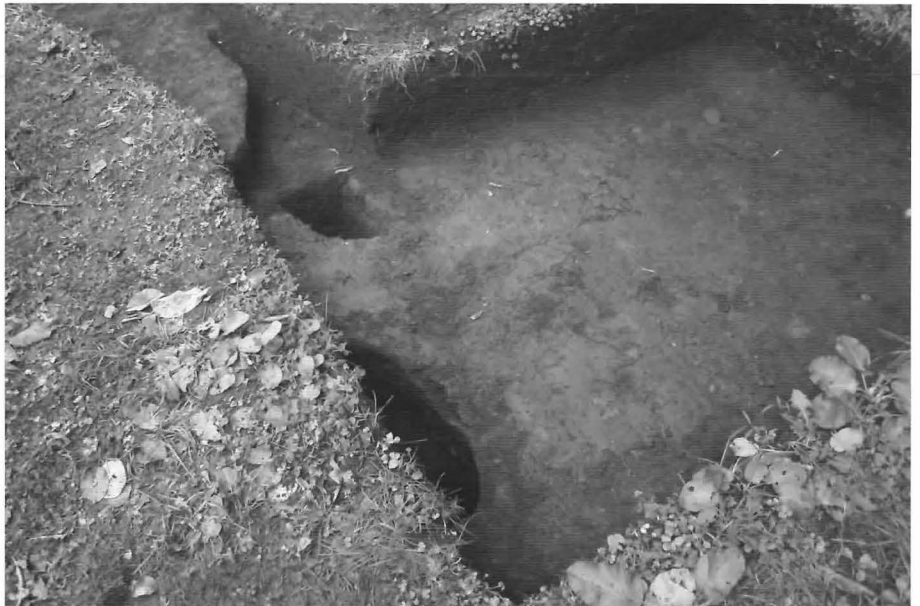
3. TP-9

池岸からの落ち込みは過年度調査トレンチと同様だが、この地点では火災残滓を含む土砂の間にロームの版築を確認することはできない。

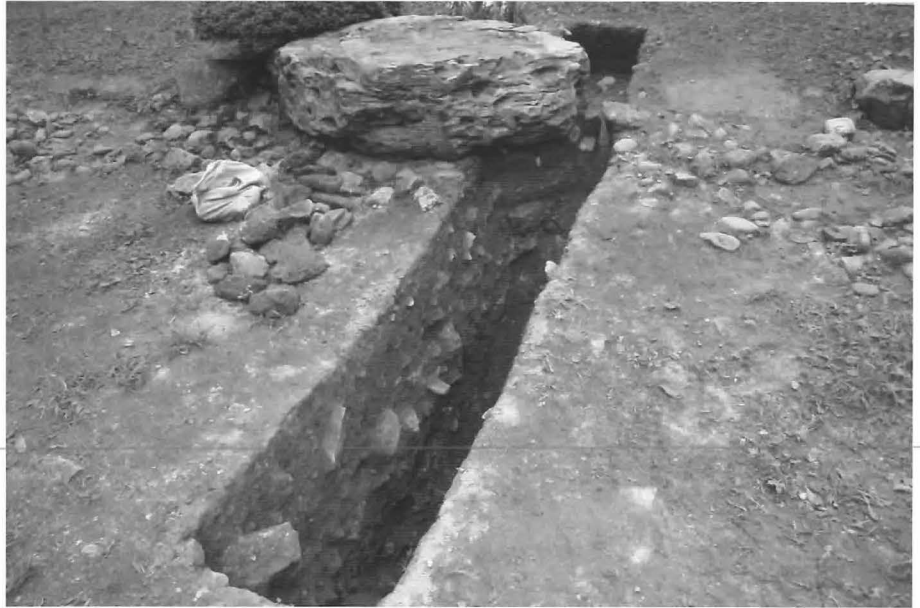
2. TP-11 (1)

庭池南西側のトレンチである。トレンチ南側にかかる花崗岩の礎石は、明治36年に焼失した本堂のものである。

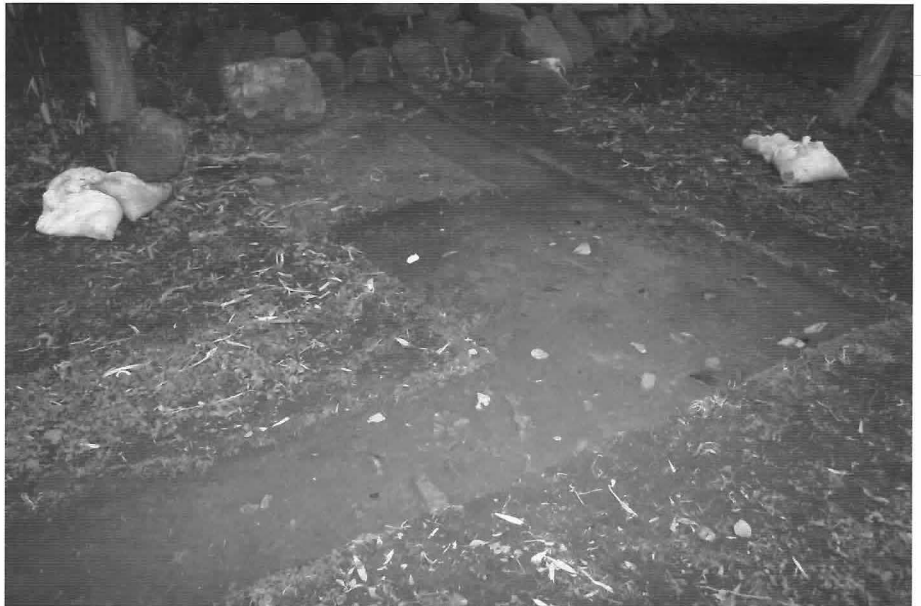
3. TP-1 (5)

写真手前は、燻瓦を垂直に並べた雨受けとみられる遺構である。

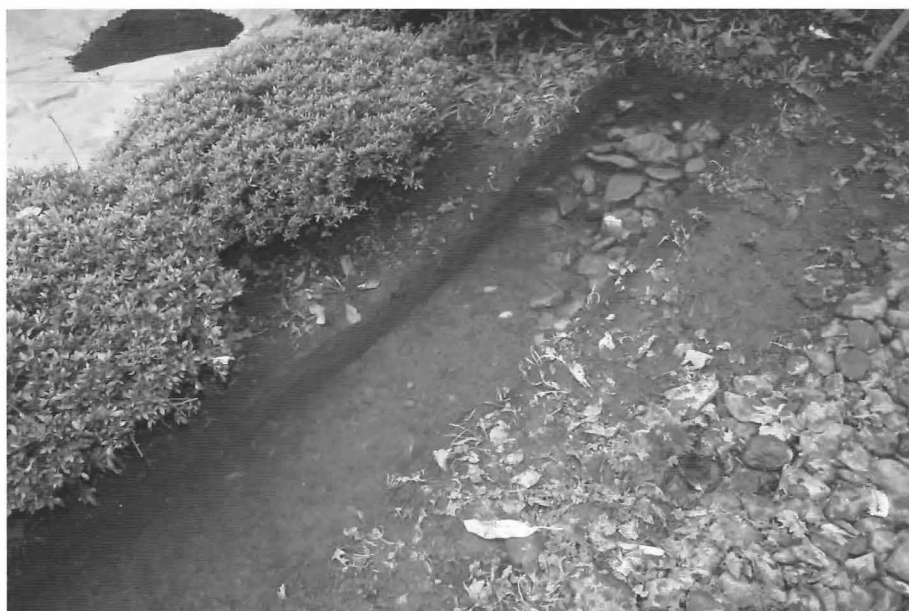
3. TP-12 (3)

庭池部分のトレンチ。現地表面から80cm掘り下げたところで、ロームの版築を検出した。

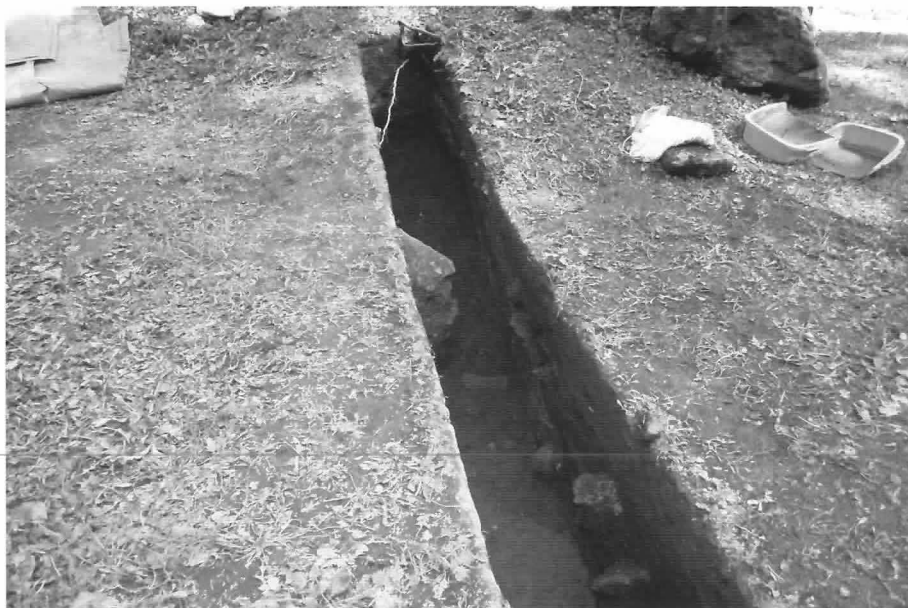
2. TP-12 (5)

ロームの版築を剥いだところ、方形の掘り込みを確認した。埋土には燻瓦や19世紀中葉の磁器片が含まれる。

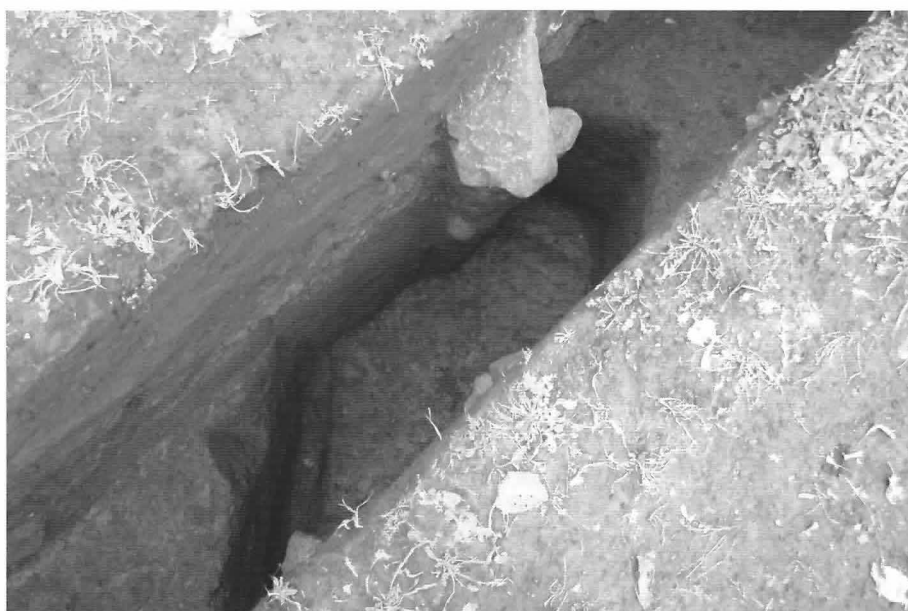
3. TP-12 (6)

東側出島部分のトレンチ。庭池の落ち込みが確認できる。写真左上の巨石は、明治36年以降の堆積土を掘り込んで据えられている。

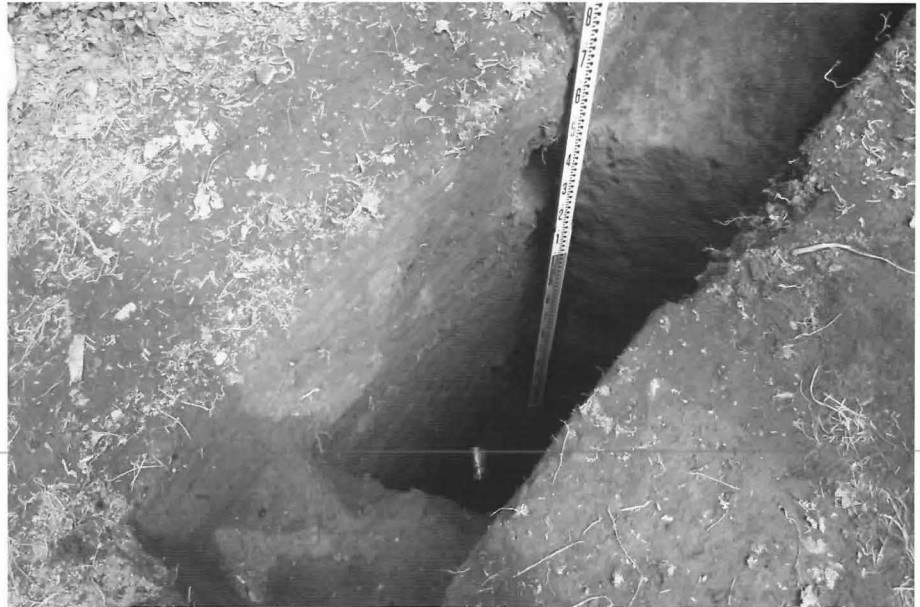
1. TP-13  
埋土にコカ・コーラ缶が混入していた。昭和54年ころの掘り込みである。

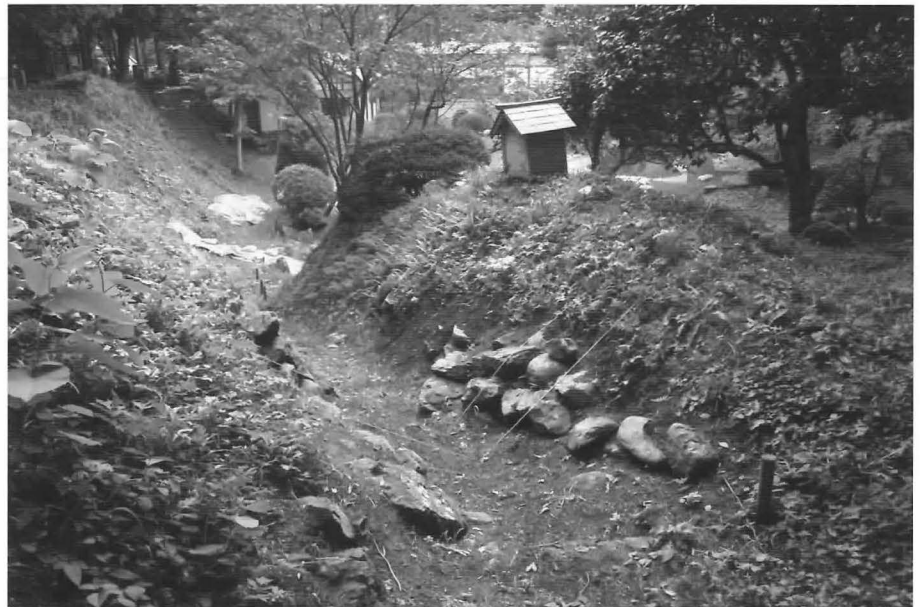
2. TP-14 (1)  
庭園東側の土塁に沿って通路がある。築山と土塁の間には、石による土留めがなされる。

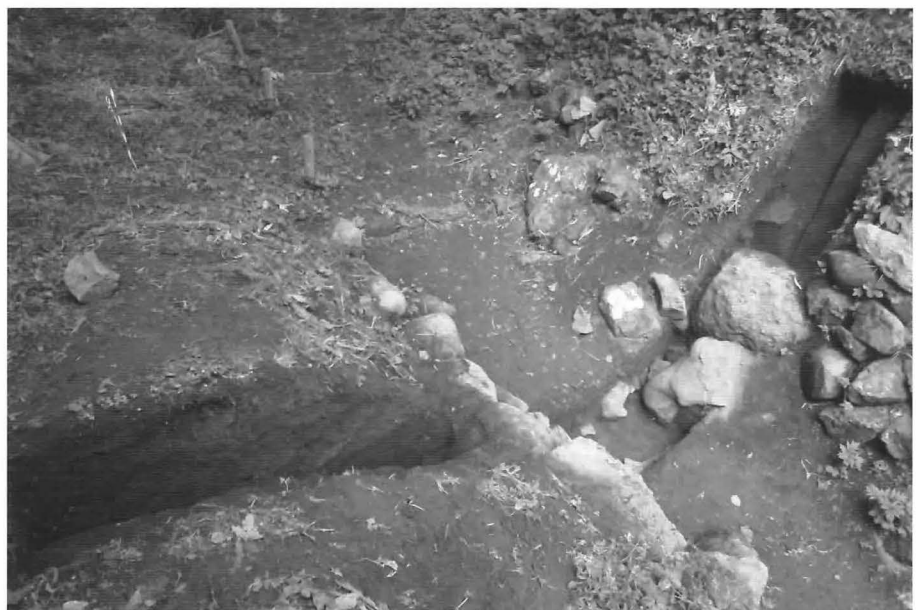
3. TP-14 (2)  
旧来は西方のボウズ沢へと落ち込む傾斜地であった部分に、盛り土による築山を構築し、通路を造るために削平したとみられる。

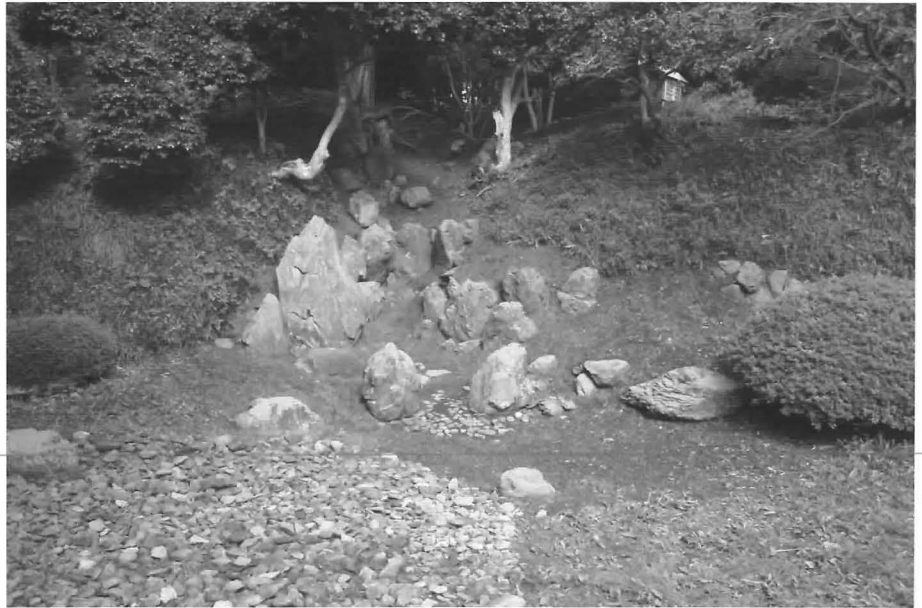
2. TP-15

滝口石組上部のトレンチ。流水を表現する砂利敷きを検出した。中央には平らな凝灰岩が据えられ、その下は空洞になっている。

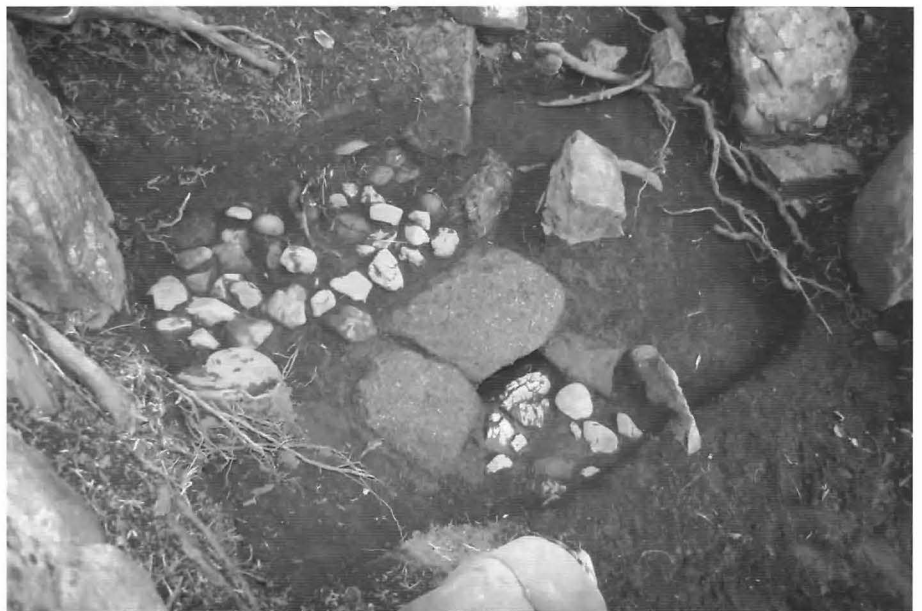
3. TP-16 (1)

滝口石組下部のトレンチ。表土を除去すると、昭和56年に日本庭園研究会が整備した州浜が現れた。

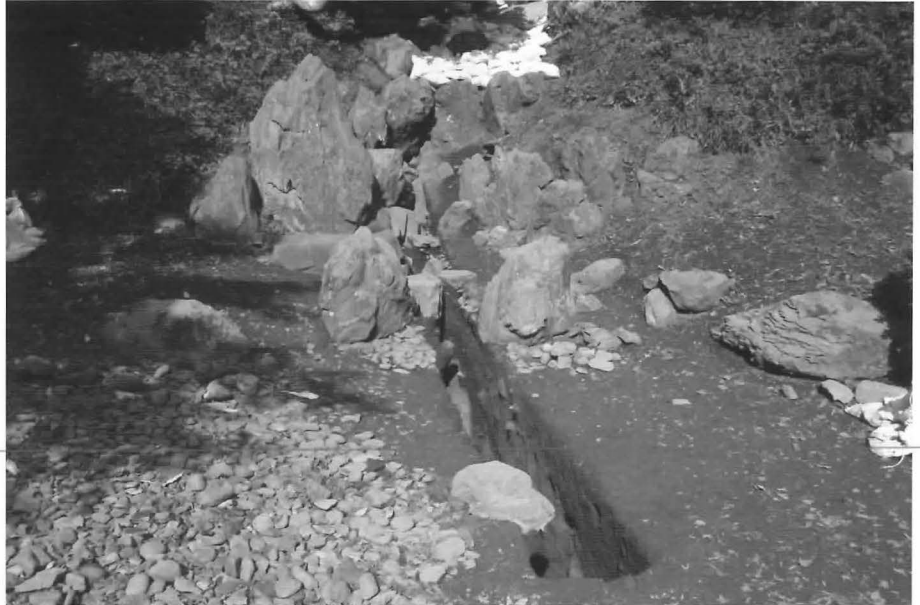
2. TP-17

トレンチ中央の溝が掘られたのは極めて最近であって、本来は一続きの築山であった。

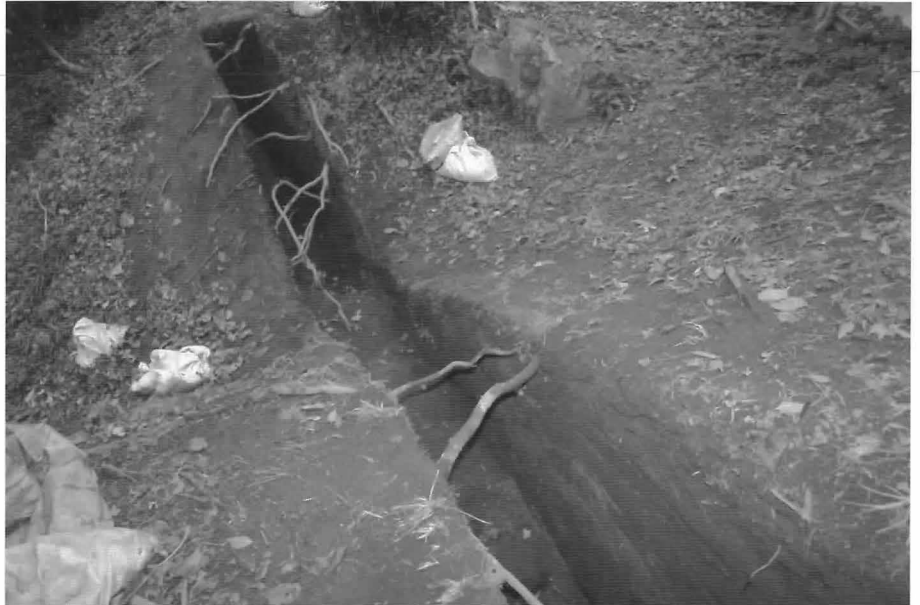
3. TP-18

築山裏の平坦面東側にみられる土塁である。遺物から判断して構築時期は18世紀末葉以降とみられる。
