上野廃寺跡発掘調査報告書

和歌山市上野所在

昭和61年3月

和歌山県教育委員会

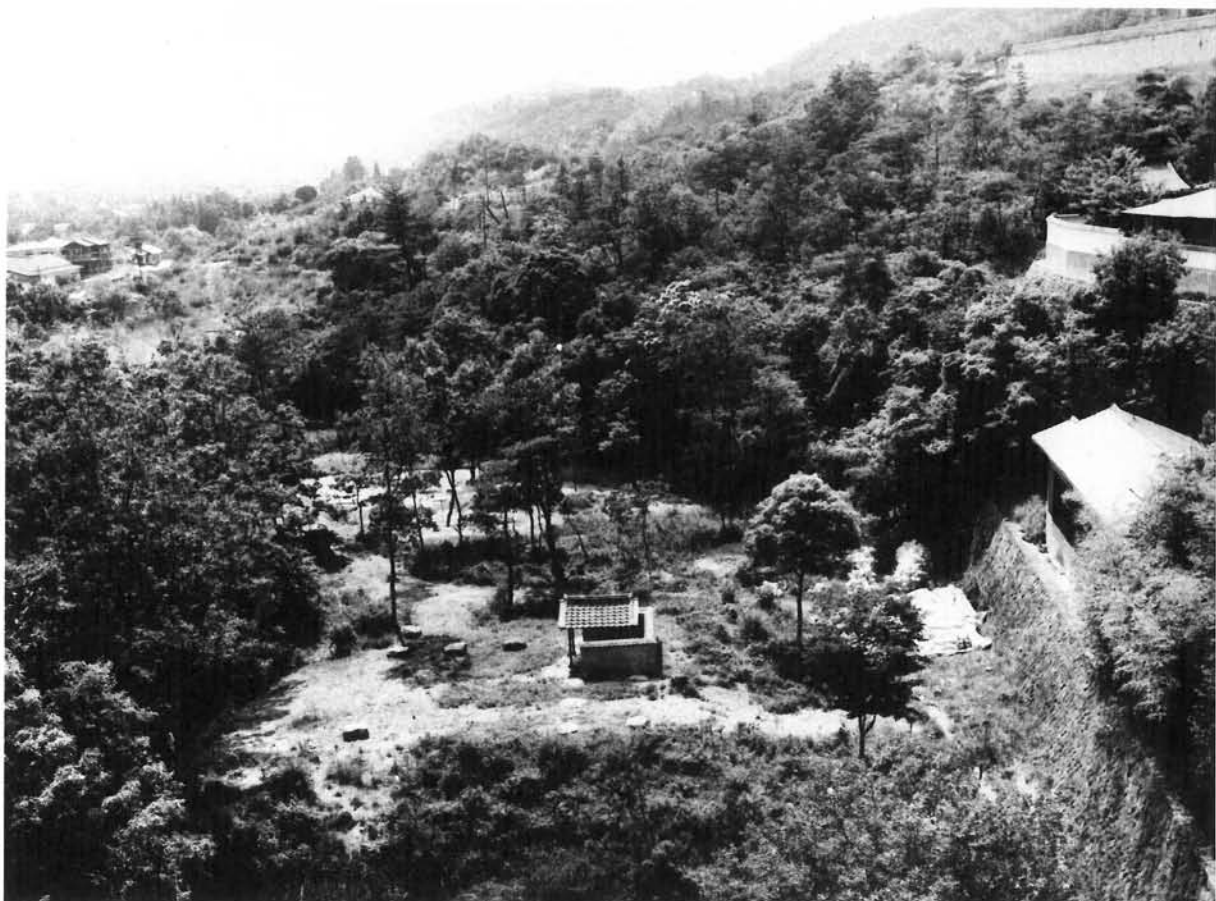
2. 金堂跡
(東より)

基壇を中心に設定した十字形のトレンチおよび、正面階段部の発掘調査ならびに、落葉などの腐蝕層をかぶって遺存していた礎石から、桁行五間・梁間四間、基壇は東西約19m・南北約16.1m・高さ約1.5mの規模が判明した。基壇は地山を削り出した上に数10cmの版築を施したもの(PL.3-3)で基壇縁の東辺の一部に河原石と瓦片を混用する化粧を検出したが他の三面では抜き去られたものか全く遺存しない。南面である正面の中央部には幅約2.85m、高さ約1.0mの乱石積の階段が遺存したが、崩壊が著しく、段の数・高さなど明らかでない。基壇上の礎石で原位置を保つもの6基、動かされているもの7基はいずれも紀ノ川南岸に産する蛇紋岩を用い、直径0.7～0.8m・高さ約6cmの柱座を削り出している。

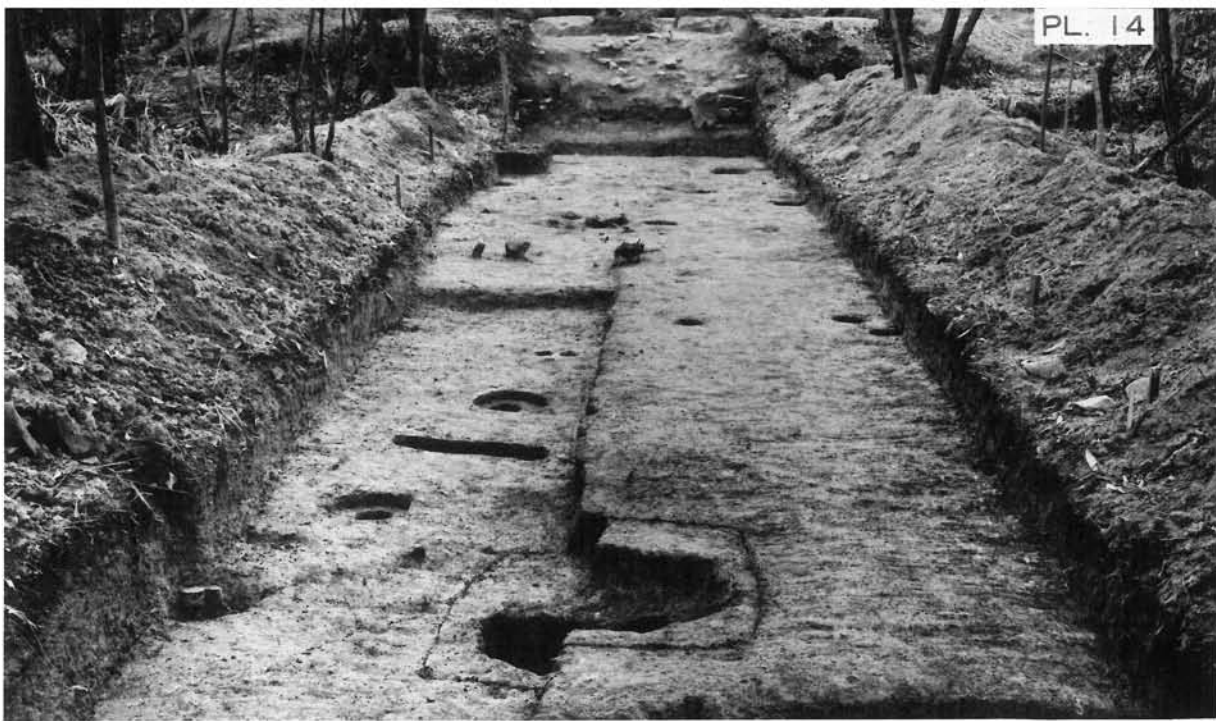
1. 木製灯笼跡

金堂正面で、かつ東西両塔の midpoint (発掘調査の地区割で座標原点とした地点) で大型の掘立柱状の遺構を検出した。掘り方の上辺は約1.25×1.1m・深さ0.6mで、柱状遺構の痕跡の直径は37cmを計測し、抜き取り痕には埴や瓦片を投棄していた。単独遺構である点や、掘立柱建物としては柱状の痕跡が大きく、また、建物を建てる場所でない地点であること、そして、各地の寺院跡において金堂正面に灯籠が確認されていることなどから、本遺構を灯籠跡と考えるものである。同様の遺構として県内では、伊都郡かつらぎ町に所在する佐野廃寺跡で、より大規模な遺構が検出されている。

なお、基礎となる台石などがなく掘立構造であることから、木製の灯籠であるとみられよう。また、本遺構に近接して灯明皿として用いられた土師器皿(PL.21-17)が出土していることも付記せねばならない。

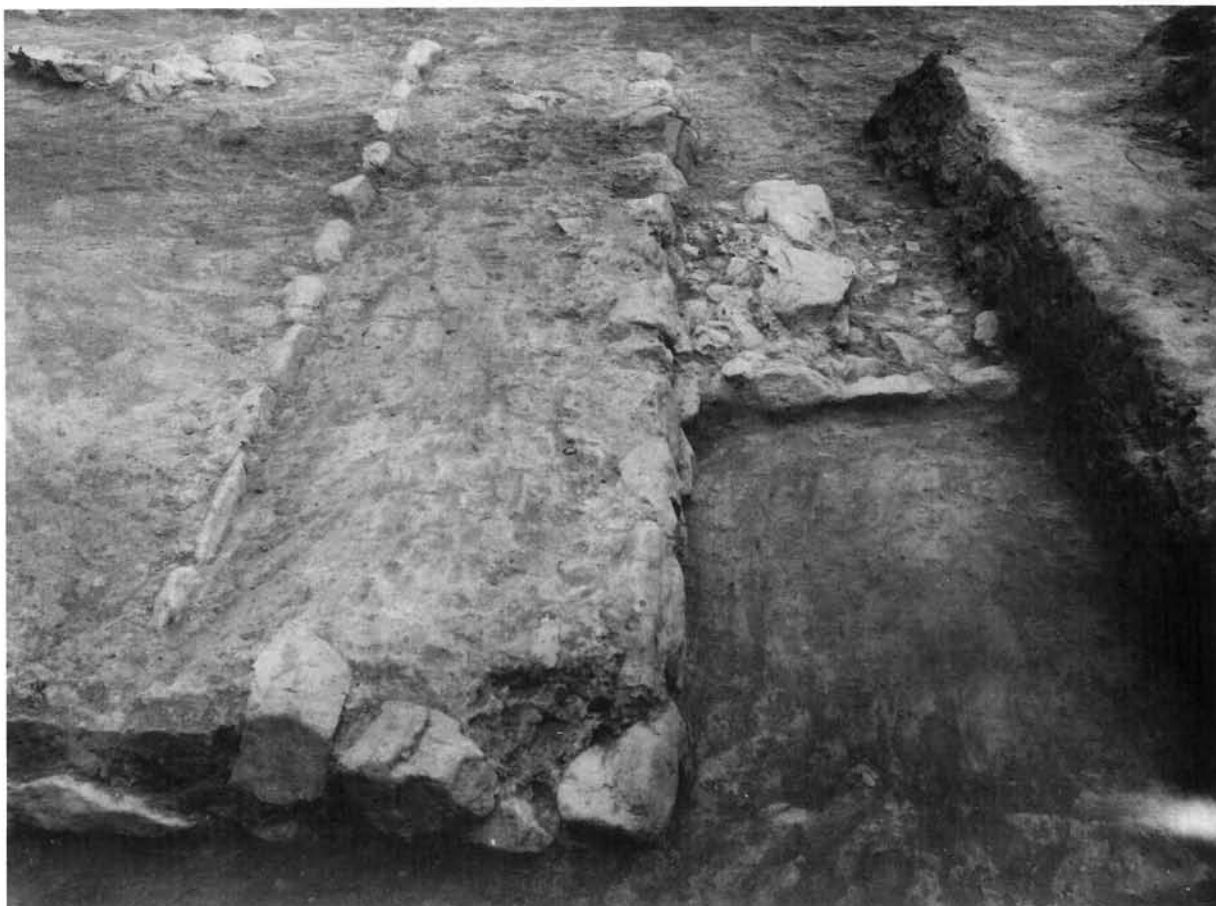
3. 中門南縁階段と参道

中門にとりつく階段のうち、縮小された階段の南辺中央部からは参道(幅約1 m)がのびている。南方へ約1.7 mまで検出できたが、それより南は後世の攪乱を受けているために検出できなかった。参道の東西両縁には、長径約15~25cmの川原石を埋めこんで耳石とし、路面には小礫(直径5~10cm)を敷いている。また、踏石(幅30cm、長さ40cm)として川原石を2個、横並びで階段に寄せて置いている。
