塩竈市文化財調査報告書第 10 集

塩竈市指定有形文化財（建造物）

勝 画 楼

調査報告書

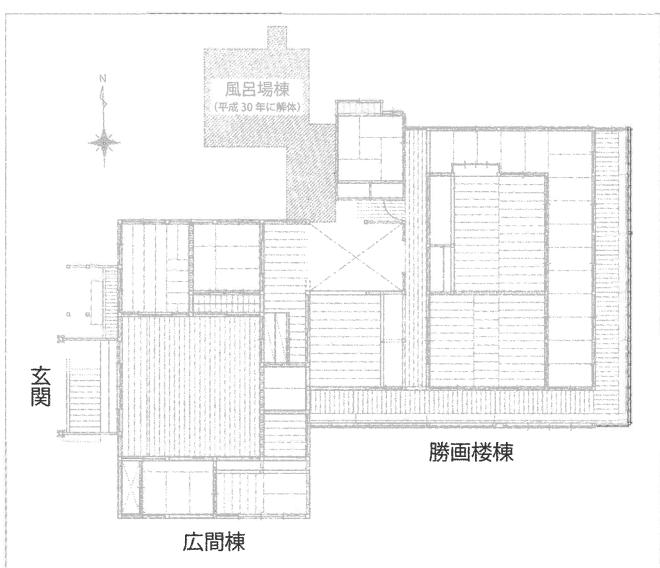
図 2 現況建物平面図

なお、「勝画樓」という呼称は、建物全体を一体のものとして呼ぶ場合と、東向書院部分のみを指す場合があるが、本稿では建物を一体として「勝画樓」、東向書院を「勝画樓棟」、西側の法蓮寺客殿（方丈）部分を「広間棟」、広間棟に取り付く向拝を「玄関」と呼称する（図 2）。

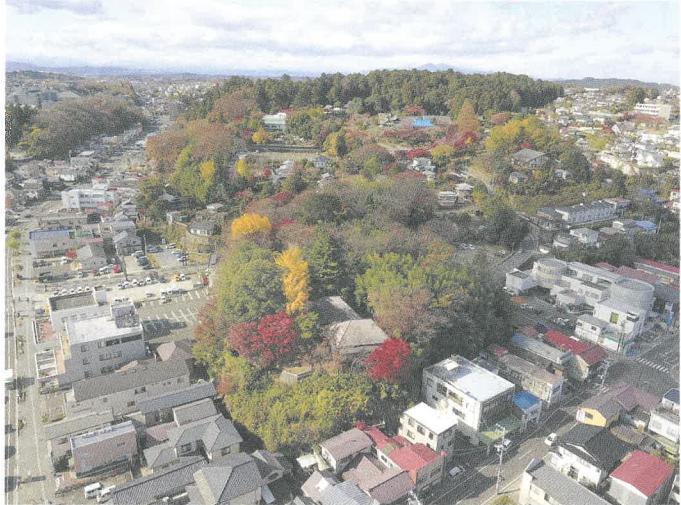
図3 南東方向からの空撮画像
(手前が勝画楼、奥が志波彦神社鹽竈神社)

勝画楼は、鹽竈神社が鎮座する一森山東端に位置し、塩釜湾を一望する崖地にせり出す形で建てられた木造建築物である（図3）。

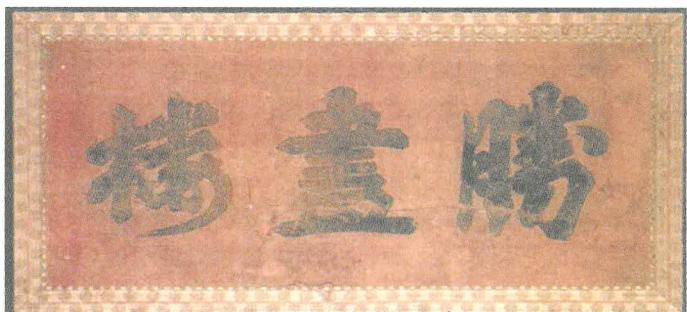
図4 勝画楼扁額 [鹽竈神社蔵]

藩政期、勝画楼は仙台藩主が鹽竈神社を参拝する際の御休所として使用されていた記録が残る。「勝画楼」の名称は、仙台藩第5代藩主伊達吉村公が「ここからの眺望は画に勝る」として「勝画楼」題字を揮毫したことに由来すると伝えられる（図4）。

北側 10畳敷を一ノ間とし、西側に大床を設ける。
床脇に違棚と天袋をつけ、違棚の飾金具には伊達家の三引両^{みつひきりょう}を使用する。また、床の前面北側に付書院を設ける。大床の落掛の上には第5代藩主吉村公筆の「勝画樓」扁額(図4)が掲げられていたが、現在は取り外され、鹽竈神社で保管されている。

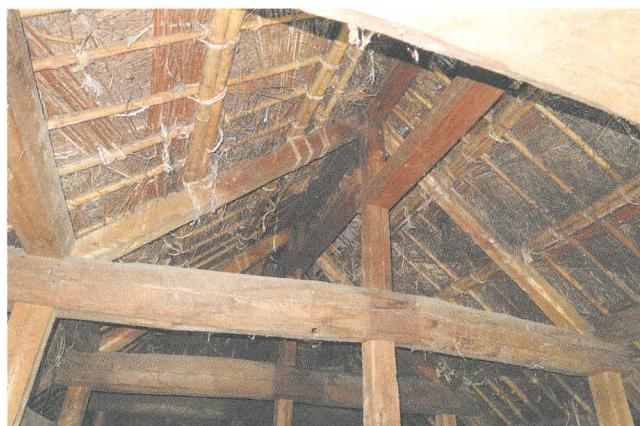
図 5 勝画楼棟の小屋裏の状況

一方、所有者や市民有志により屋根や排水関係の応急修理が施されていたため、小屋裏・床下も含め、建物軸部の保存状態は悪くなく、整備が可能な状態である(図 5、6)。

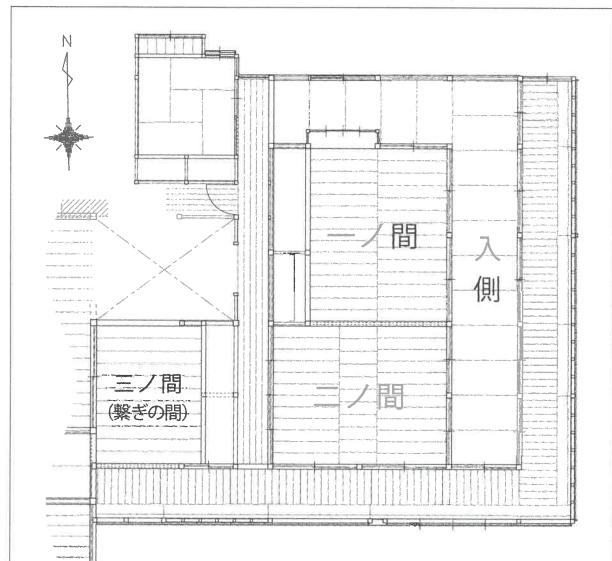
図7 勝画樓棟平面図(現況)

勝画樓棟は東向き、南北棟で、茅葺寄棟造である。崖地を利用し、斜面に床束を建てた懸けづくりになっており、仙台城に存在した本丸懸造りの縮小版と言えるものである。

一ノ間の南に並ぶ二ノ間も10畳とするが、東西に広くし、両室の境には襖を建て、上に簾欄間^{おさらんま}を入れ、これに伊達家の家紋である竹に雀、蟹牡丹の彫刻を付ける(図9)。

一ノ間の北側から二ノ間の前面まで、幅1間の入側が矩の手に廻る。

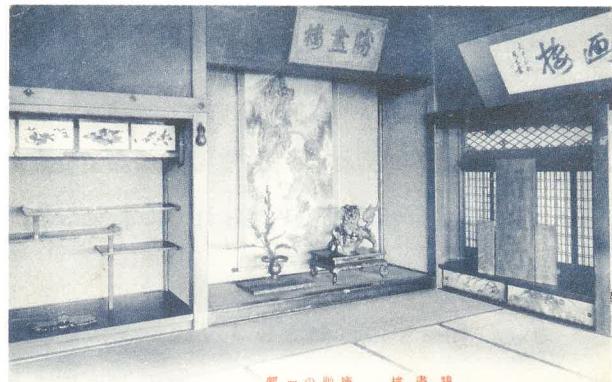
図8 絵はがき [明治末～大正期、個人蔵]

明治35年(1902)の『塩社略史』⁴⁾には、当時の勝画樓棟内部の様子が詳細に記録され、現在は砂壁になっている一ノ間の大床・床脇が金箔張りだったことや、仙台藩絵師の佐久間六所や仙台四大画家の一人で塩竈出身の小池曲江による襖絵が設えられていたことが分かる。これら藩政期に整備された襖絵などの一部は、劣化や損壊、盜難防止のため取り外され、鹽竈神社で保管されている。明治末～大正期に発行されたと考えられる絵はがきから、豪華な室内装飾が後年まで残っていた様子が分かる(図8)。

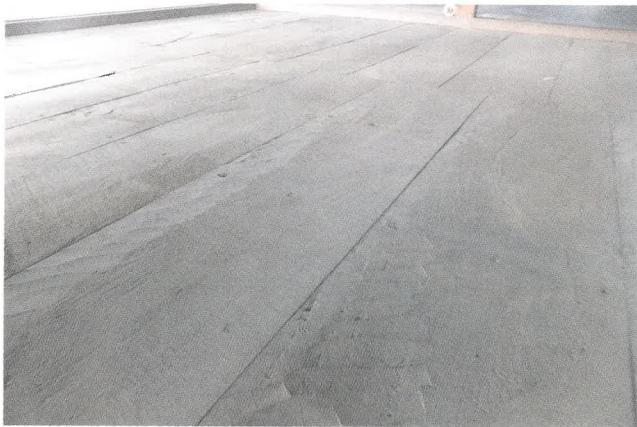
図10 一ノ間床板

勝画樓棟の床は、一ノ間、二ノ間、入側とも畳が取り除かれ、荒床の状態である（図10）。一ノ間、二ノ間の床板は鉋削りで仕上げられ、江戸中期のものと見られる。二ノ間西側の床板には、墨で何らかの模様が描かれているが、詳細は明らかでない（図11）。

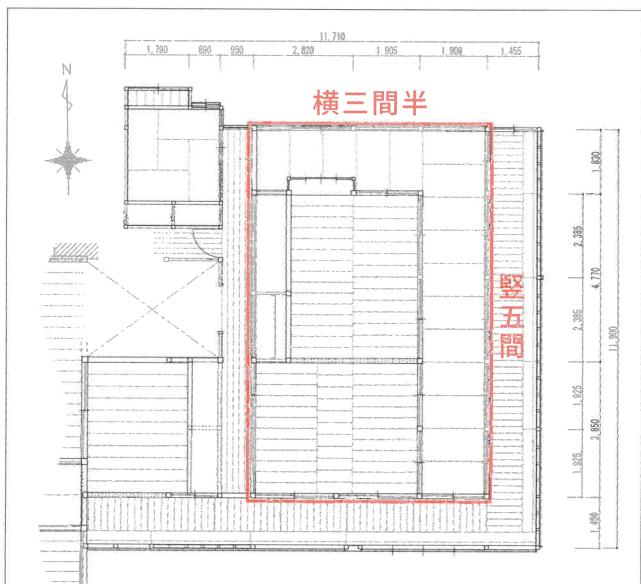
図12 「風土記御用書出」と現況の比較

獅山様すなわち5代吉村公筆の「勝画樓」横額が掛けられていたことが記される。縦5間に横3間半は、現存する勝画樓棟の一ノ間・二ノ間に入側を合わせた大きさに合致する（図12）。「風土記御用書出」の「東向書院」は現在の勝画樓棟と考えてよく、少なくとも安永3年（1774）には建造されていたとみてよい。

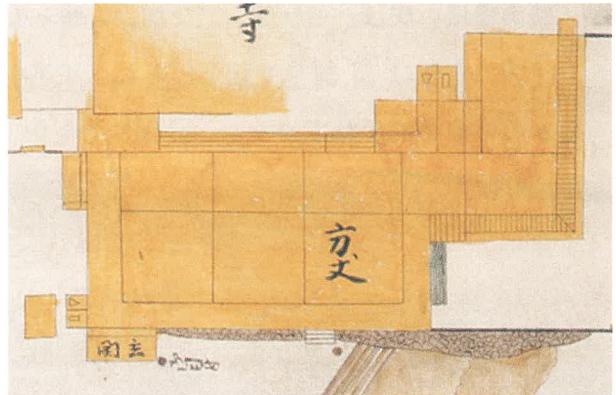
図13 「法蓮寺」図 (部分)
「仙台所々神社絵図」のうち
仙台市博物館蔵

一方、絵図に勝画楼棟が初めてあらわれるものは「仙台所々神社絵図」⁵⁾（図13、以下「神社絵図」という）である。入側が描かれていらないものの、一ノ間・二ノ間・縁側の間取りはほぼ現況と合致している。

同書の「一宮」図に寛保元年（1741）の書入があることから、本図の成立はそれ以前と推定されているが、寛延3年（1750）の法蓮寺住職・慶賀の書上⁶⁾には東向書院（勝画楼棟）が書かれておらず、「神社絵図」をもって勝画楼棟の増築を寛保元年以前と断定することはできない。

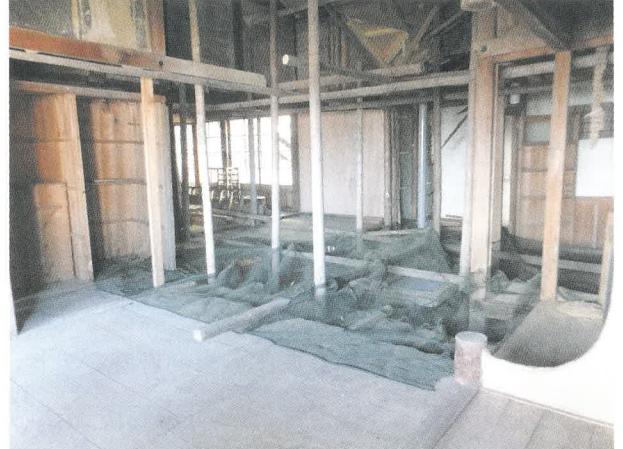
図14 三ノ間～水屋部分のようす (応急修繕工事後)

勝画楼棟・広間棟の接合部であり、屋根の谷部にあたることから雨仕舞いが悪く、雨漏りによる劣化が進んで北側の天井や床板は大きく欠損している。北側に隣接する水屋部分はほとんど原形を留めておらず、床組に大引がかろうじて残る状態である（図14）。

広間棟は南向き、南北棟で、勝画樓棟と同じく茅葺寄棟造、小屋組は和小屋形式である。建物は南北にやや広く、西向きに玄関を設ける。北東側の一部を除き、軸部に大きく損傷・腐食した部分は見られない。北東側の一部は雨漏りにより天井・床組が大きく損なわれており（図14）、『古建築』に掲載された実測図¹¹⁾で平面形状は明らかであるが、現時点では床組に大引きがかろうじて残る程度である。

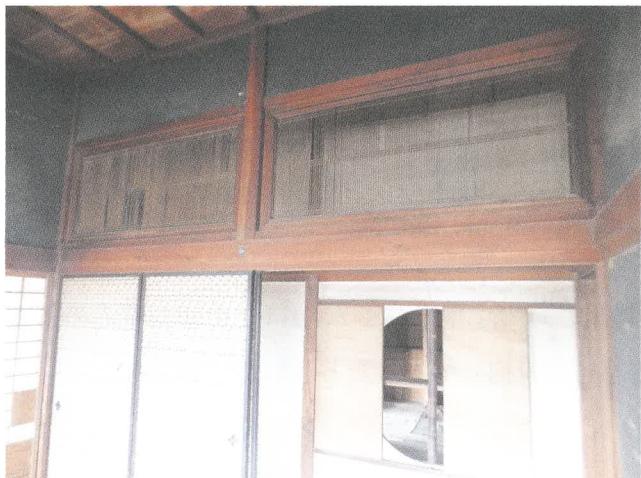
図15 二ノ間西側の鴨居・篠欄間

三ノ間は、現在は廊下と壁で隔てられた独立間となっているが、「神社絵図」には廊下が描かれていないことや、二ノ間西側に残る鴨居・簾欄間（図15）などから、かつては二ノ間と襖で仕切られた続き間だったことが分かる。廊下と壁を後補と見た場合、三ノ間は二ノ間と同じ10畳間に復原できる。

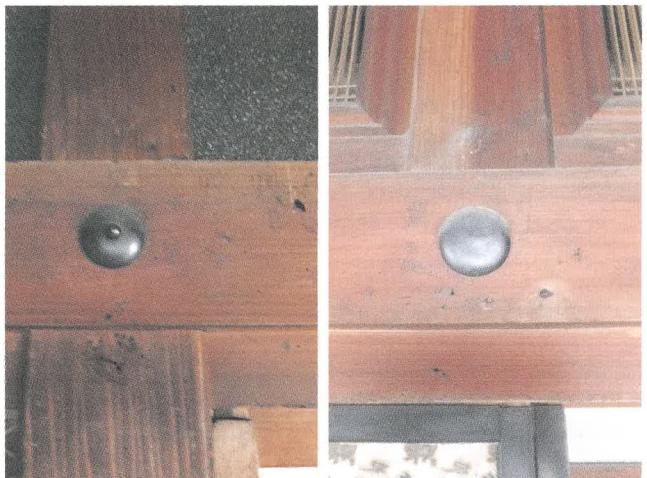
図16 釘隠
左：一ノ間 右：二ノ間

使用されている（図16）。中村が指摘するように⁷⁾、かつての勝画楼棟は3部屋が欄間や襖を介した続き間として連なり、かつ入側をもつという、いわば武家住宅の御殿に類似する平面構成を有していたことが分かる。

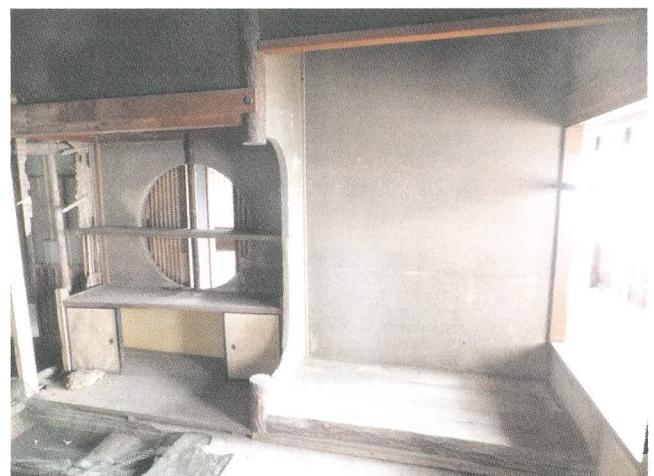
図17 三ノ間床の間

なお、現在の三ノ間に残る床の間（図17）は『聖蹟志』にも書かれていません。意匠や部材から昭和初期の造作と考えられるが、詳細は定かでない。

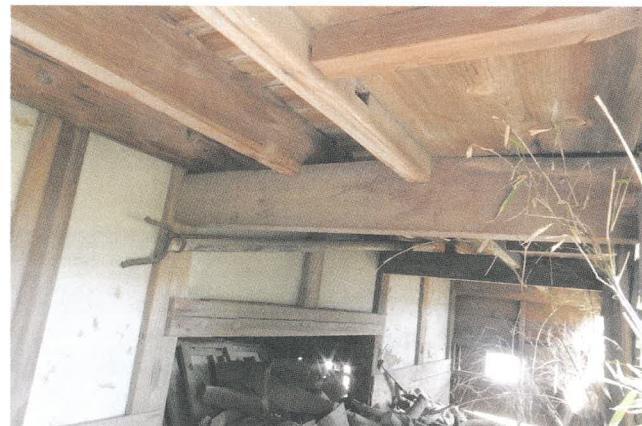
図 19 勝画楼棟縁側床下～段差の下地

勝画楼棟の床組は、東側は地盤とともに下がっているものの、通気性が良いためか状態はよい（図18、図19）。柱が延びた部分は仕上げが施され、東部分は鋲仕上げのまま、という使い分けもされている。

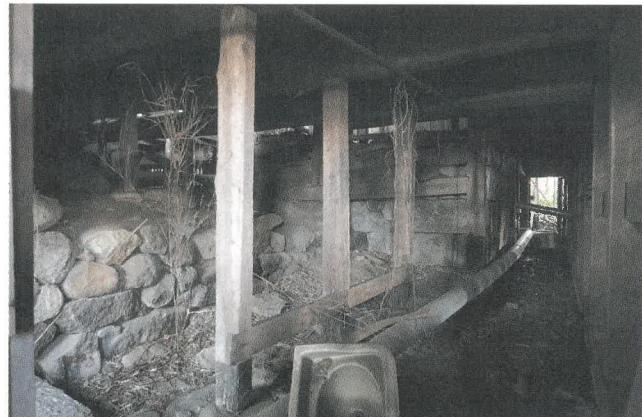
図 21 基壇（玉石積み）

玉石積みは切石積みから 1.2 m 程度西にずれており（図 21）、直線的に建物南側に延び、広間棟の南東角で折れ、南側に高さを変えて延長している。この玉石積みの基壇は、勝画楼棟が作られる以前の、法蓮寺客殿の基壇である可能性がある。

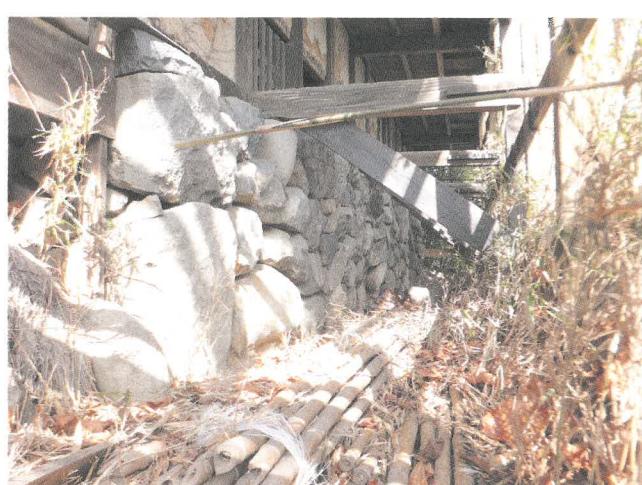
図 22 東側の基壇（玉石積み）

勝画楼棟の東側、身舎と縁側の境となる位置にも高さ 70cm ほどの基壇（玉石積み）が見られる（図 22）。この基壇は勝画楼棟を増築した際に作られたものと考えられる。

平成 29 年度の調査で、基壇北端の石積みが崩落し、束柱が浮いている箇所（3 本）が見つかったため、応急的な修繕を行った（図 23）。平成 30 年度の応急修繕工事でも落石を防ぐ最低限の補修を行ったが、将来的には、建物全体をジャッキアップするなどして、しっかりと組み直す必要がある。

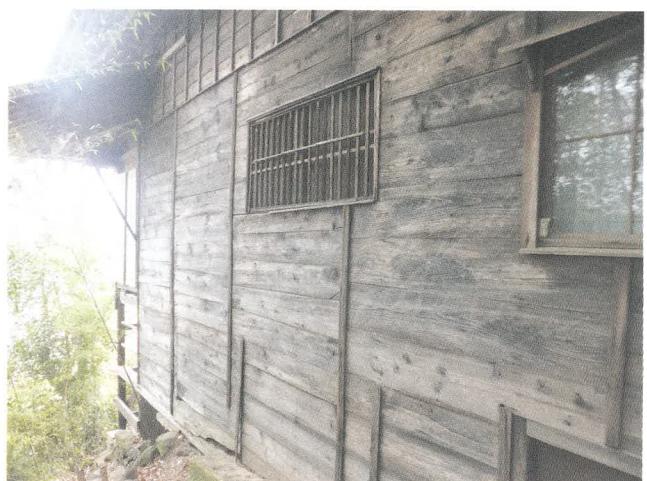
図 24 勝画樓棟北側外壁

勝画樓棟の北側

外壁は、仮設板を横張りしている（図 24）。東側・南側縁側は建具（ガラス戸）が入り、上部は板欄間となってい（図 25）。

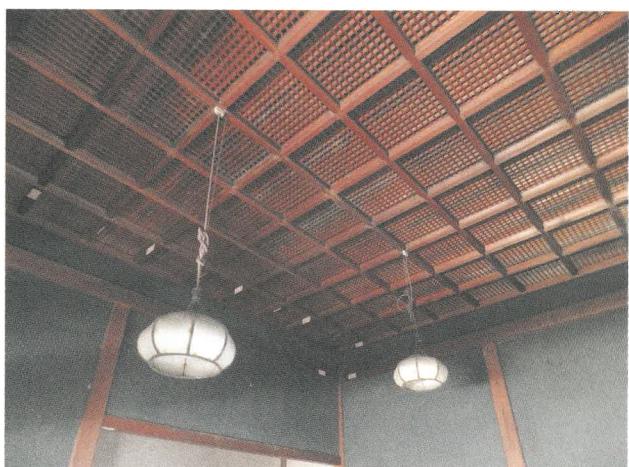
図 26 勝画樓棟一ノ間の小組格天井

勝画樓棟の主な柱は4寸5分角で、一ノ間の天井は高さ 11 尺 7 寸 (3.55 m) 余で小組格天井（図 26）、二ノ間・三ノ間は棹縁天井で高さを一ノ間より低く張って変化をつける。入側も棹縁天井である。天井が当時からのものか、後補であるかは後考を待ちたい。

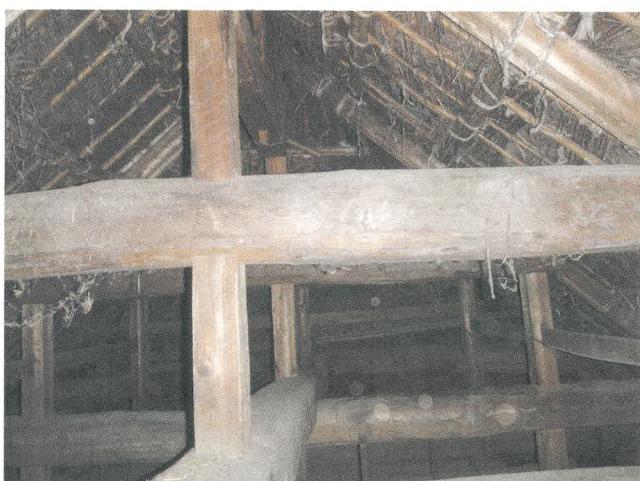
図 27 勝画樓棟小屋裏

小屋組は和小屋形式で、転用材などは見られない（図27）。梁の何箇所かに番付墨書が見受けられ、西から東に「い～ほ」、南から北に「一～」⁸⁾のようである（図28）。梁組からは、改修をした痕跡は確認できない。

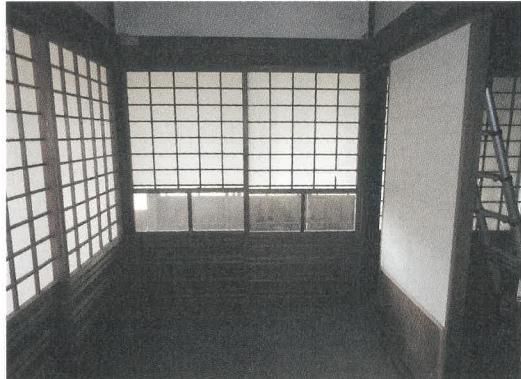
図30 入側南面の障子（ガラス入り）

一部ガラスをはめ込んである障子が存在するが、桟の高さが他の障子と同じであることから、ガラスは後補であると考えられる。それ以外の桟・框などは風食具合から江戸期まで遡ると考えられる（図30）。

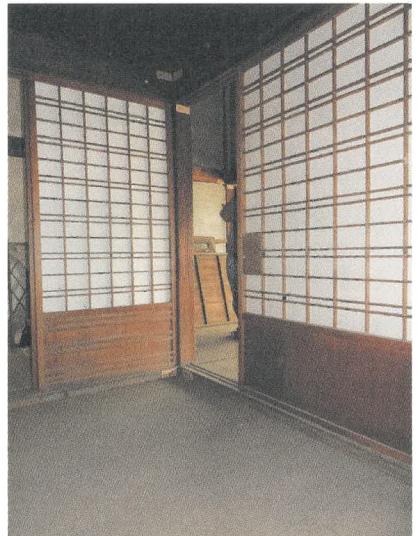
図29 一ノ間の障子（北東角）
左（北面）：腰・上部とも吹寄桟
右（東面）：上部のみ吹寄桟

勝画樓棟の一ノ間・二ノ間の部屋境には障子を備える。障子は3種類に分けられ、部屋と縁側の境は上部のみ吹寄桟、部屋と入側の境は下部のみ吹寄桟である。一ノ間の北側にある1間分の引違障子のみ上部も下部も吹寄桟である（図29）。

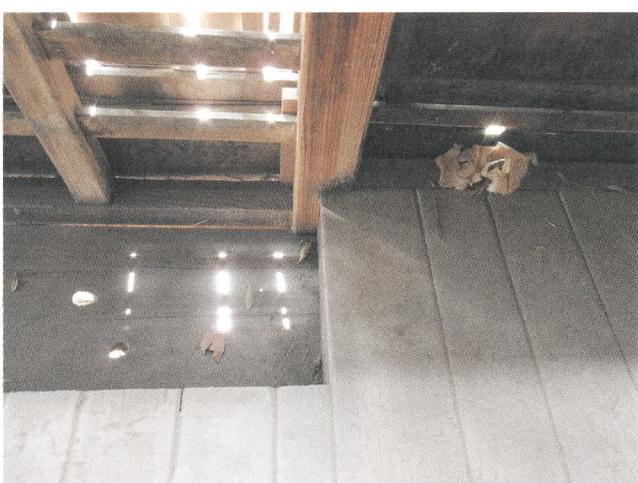
図31 縁側（切目縁と落縁）

入側の外に縁側を設け、これが二ノ間の南側へ矩の手に廻って広間棟まで延びる。縁側は切目縁、さらにその外側に2尺ほどの落縁^{おちえん}がつく（図31）。欄干（図32）は落縁の高さに設置されているため、幅が5尺弱の縁側に、2段の段差がある珍しい造りであり、『聖蹟志』には「二段廊下」と記載される。

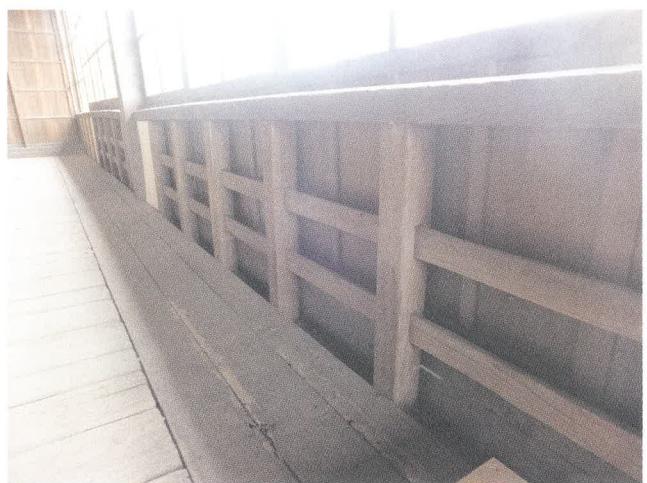
図32 欄干（勝画樓棟東側）

現在、縁側はゆらぎのある板ガラスを入れた建具が設えられている。「神社絵図」に描かれた縁側北側の戸袋が現在は欠損し仮設板で塞いであり、建具の開閉はできない。かつては板戸が入っていたと考えられるが、一ノ間・二ノ間と入側の間の柱は外部に面した東側の劣化が激しいことから、通常是板戸を開放し、縁側を半外部的空間（濡縁）としていた可能性が高い。このため、風雨にさらされる縁板および床組材、欄干は何度か改修されている可能性がある。

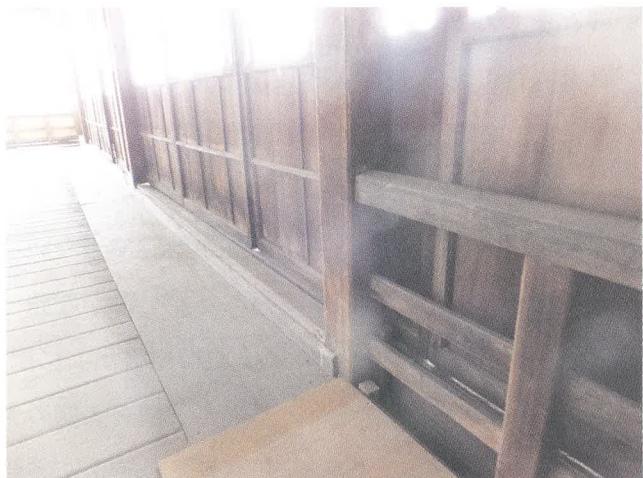
図33 取り外された欄干部

二ノ間南側の欄干は、一部が取り外されている（図33）。これは、大正～昭和初期に勝画棟の懸けづくり部分を南側に増築した際の痕跡と言われる。この増築については、『聖蹟志』掲載の写真（図34）にそれらしい様子が映っているほか、昭和26年の地図（図35）など、いくつかの記録が残る。その後何らかの理由で撤去されたようであるが、増築・撤去の時期、規模等については不明な点が多く、後考を待ちたい⁹⁾。

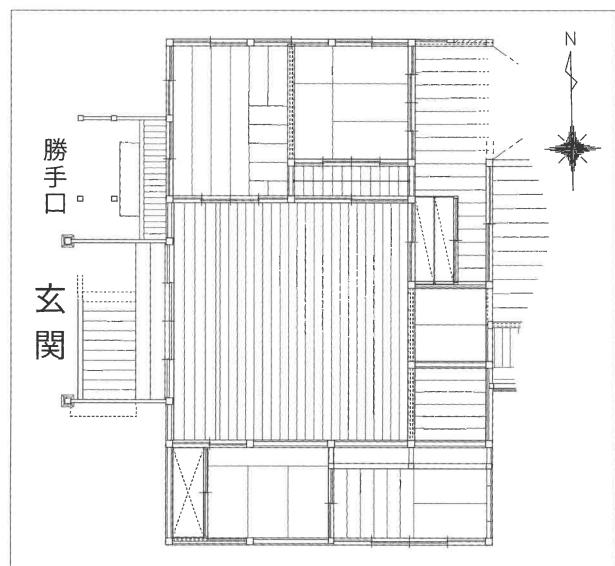
図36 広間棟間取り（現況）

広間棟は、安永3年（1774）の「風土記御用書出」に「南向竪十一間横六間」と記録されている法蓮寺客殿（方丈）の東側3分の1部分にあたり、いずれかの時期に現在の規模に減築されたと考えられている。

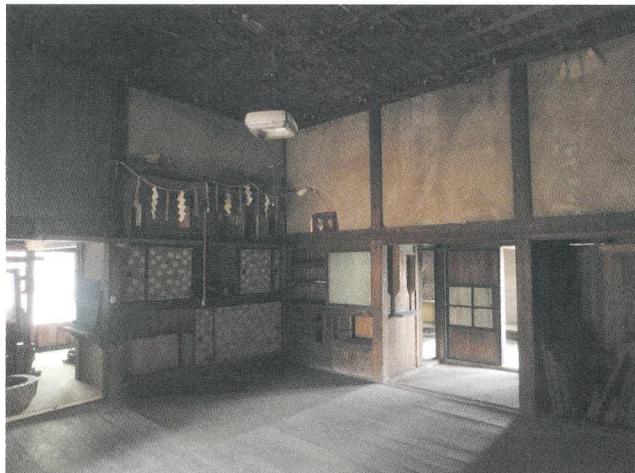
図37 広間棟内部（18畳間）

玄関入って正面の広間は3間四方で板敷きになっている。（図37）

この18畳間が「御修復帳」などに描かれる法蓮寺客殿の上間（御成之間）と同規模であることが、客殿と広間棟の連続性を示す根拠の一つとなっている。また、広間の天井は勝画樓棟一ノ間に劣らぬ高さがあり、「御成之間」としての格式を示すとされる（図38）¹³⁾。

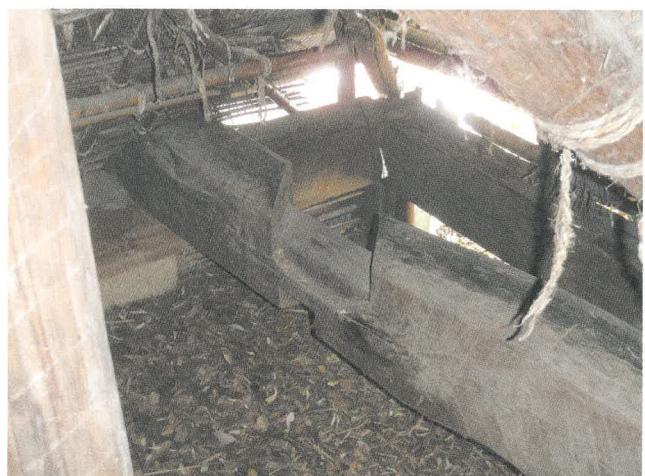
図39 北東隅の隅木痕跡

- ・玄関側の建物西面には柱を抜いた痕跡があり、かつては1間ごとに柱が立ち、長押が廻っていたことが分かる。
- ・小屋裏の隅木痕跡は南東隅・北東隅にのみ残つており、南西・北西隅には見られない（図39）。現在は南北棟となっているが、かつては東西棟であったことが分かる。

これらの痕跡から、広間棟はかつて西側に延びる建物であったことが分かる。また、二の梁から上には使用されていない継手・仕口の痕跡や欠き込みが多く見られ、下段の梁には見られないことから、屋根形状を変えた際に部材転用が行われたことが分かる（図40）。

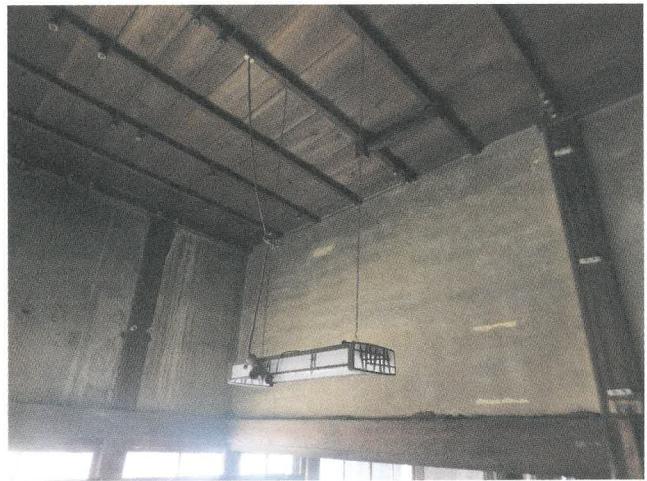
図 41 天井棹縁（右手の小壁が後補）

- ・18畳間の裏座敷にあたる北側は小壁で2部屋に仕切られているが、天井の棹縁が2部屋にまたがっている様子から、この小壁は後補であることが確認できる（図41）。
- ・広間南側から東側は小間（図42）や物入れなどとして仕切られているが、小屋裏から柱に残る天井回縁の痕跡が確認でき、間仕切りはいずれも後補であり、かつては一続きであったことが分かる。
- ・「新修復帳」の広間北側に描かれている外縁の痕跡が、北側柱北面に残る。
- ・柱の痕跡と、「新修復帳」から判断される柱間装置（壁や建具）が一致する。

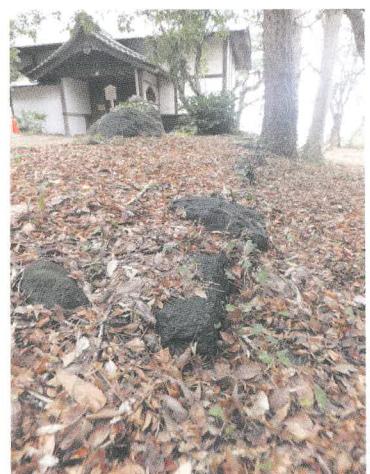
図 43 石段

広間棟を現在の位置から西側に延長し、11間に6間の規模に復原した場合、建物の南西角であったと推定される部分に、基壇とも見える石段が残る（図43）。ただし、これが客殿の基壇である確証はなく、玄関前の敷石やコンクリート路面はかなり新しい時期に整備されたものと考えられ、敷地全体が整地されている可能性もある。

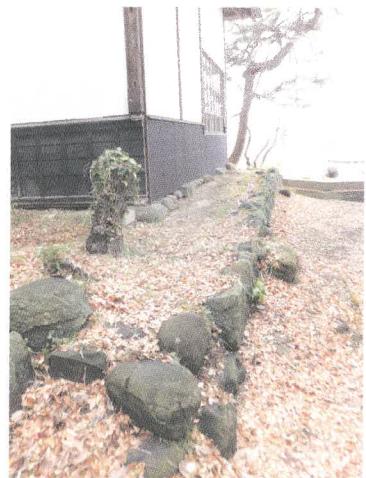
図45 建物と石垣の空間

「神社絵図」では、客殿（方丈）上間北側の奥の間と、勝画樓棟三ノ間が隣接して描かれる（図44）¹¹⁾。この位置関係は、『聖蹟志』の平面図および現況と明らかに違っている。加えて、「神社絵図」では客殿が石垣ぎりぎりに描かれているが、現況の広間棟と石垣（玉石積み）の間には南側に約1.5m、東側に約1mの空間がある（図45）。

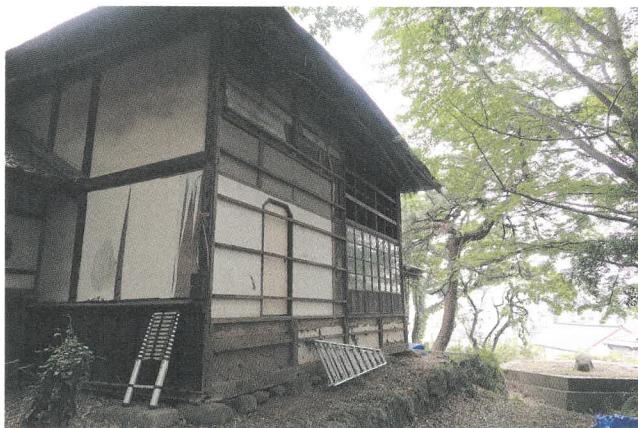
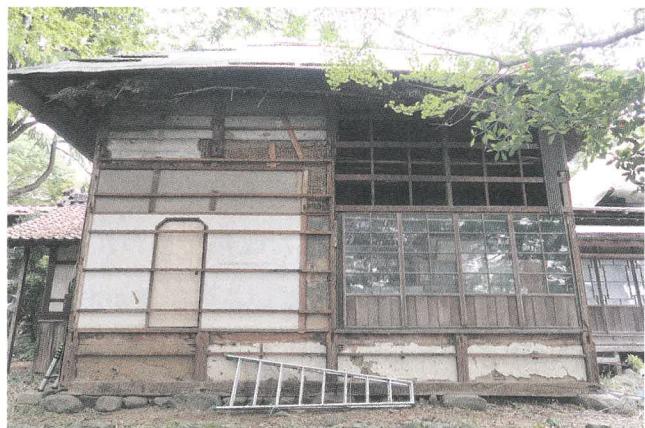
広間棟の南・東・西面の外壁に打ち付けられていた仮設材（波トタン）を撤去し、痕跡調査を行ったところ、どの面にも柱・束に複数の痕跡が見つかった（図46、図47、図48）。

広間棟の南東隅柱は床面近くで柱を継いでおり、他の柱も太さを変えるなど手が加えられている。

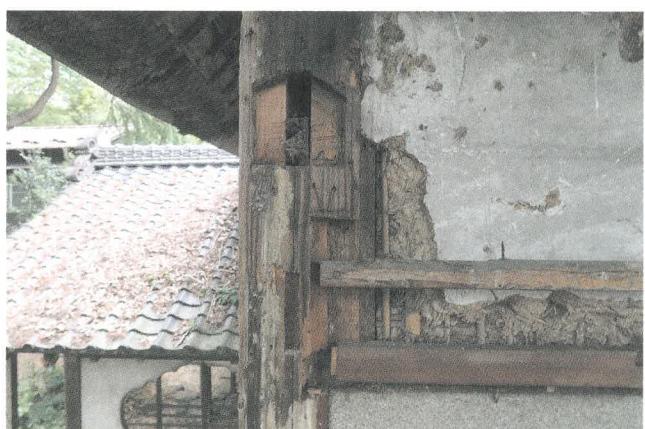
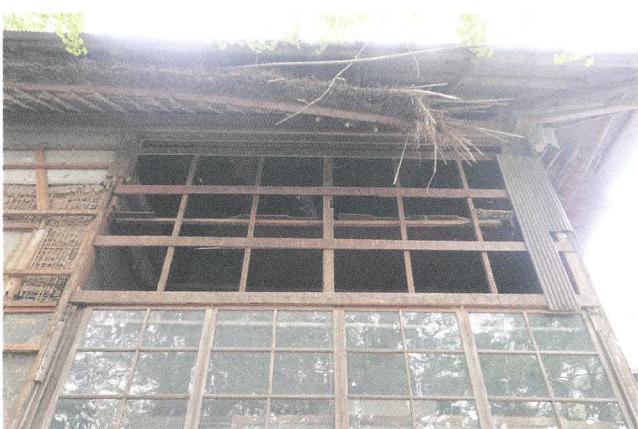
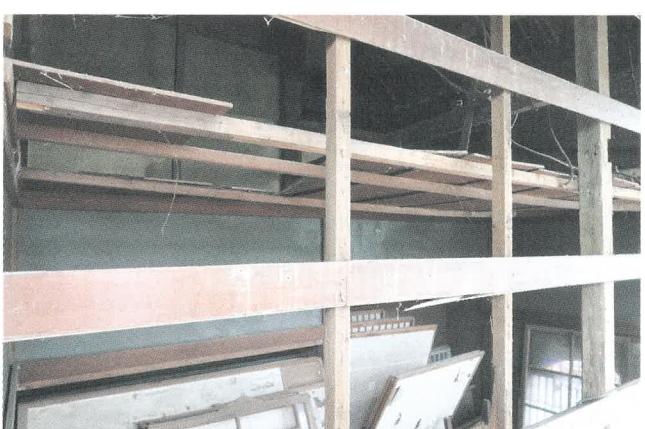
広間棟南東隅は、奥行きの浅い床の間を持つ小間になっているが（図 42）、天井材の切断痕や南西隅柱に残る桁仕口痕など、この部分がより南側に増築されていた痕跡が認められる（図 49～図 51）。これらは、明治期以降に行われた増改築の際に施工されたものであると考えられる。また、図 48 の左側白壁部分はより後の時代に改築されたと考えられ、床框の痕跡なども確認できる。

『聖蹟志』の平面図では、広間棟南側が1間半ほど南に張り出しているが、図面と照らし合わせると、今回見つかった痕跡の多くは合致する。その後いずれかの時期に減築され、現状は客殿とほぼ同規

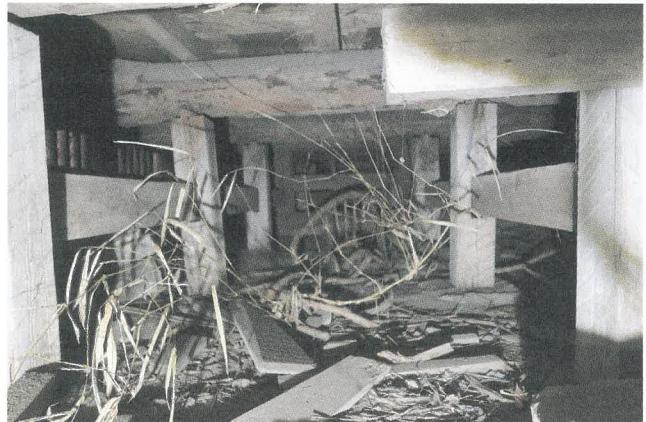
図 52 広間棟の床組

広間棟の床組には、掘コタツを設置した痕跡や、新規床板を既存の床板上に設けるなどの改修が認められる（図 52）。これらの痕跡も料亭として使用した際に行われた改修と思われる。床下も根太などが改修されている可能性があるが、今回は調査することができなかった。

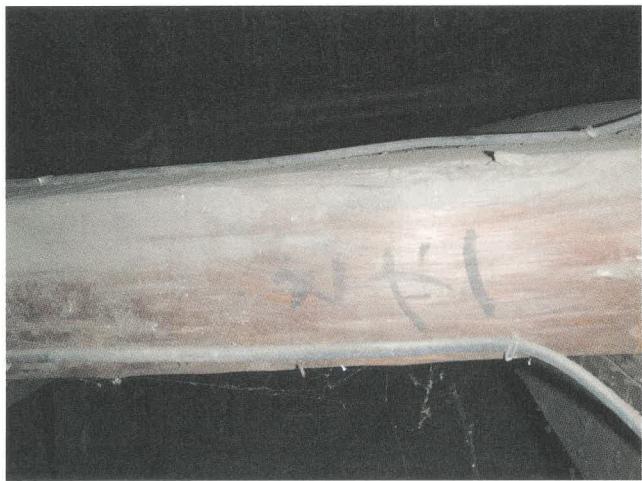
図 53 番付墨書「と廿一」

なお、広間棟では番付墨書の痕跡は 2 箇所しか発見できなかった（図 53、図 54）。解体を伴う詳細調査を行うことで、かつての建物規模を知るための手掛かりを得られると思われる。

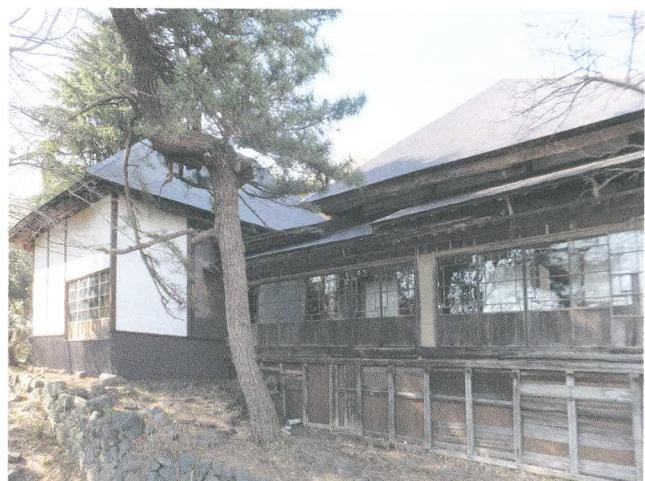
図 55 応急修繕工事完了後の外観

勝画樓棟・広間棟の身舎部分の屋根は、いずれも茅葺、寄棟造である。茅の劣化に伴う雨漏りを防止するため、所有者により鋼板（波トタン）がかけられていた。また、勝画樓棟の屋根南面は過去の台風により鋼板が構造材ごと飛んでしまったことから、応急的に帆布状シートで覆われていた。

平成 29 年度調査で屋根材の劣化が確認され、雨漏りによる部材の腐食や茅の落下などが危惧されたことから、平成 30 年度の応急修繕工事で屋根全体に波板鋼板を敷設した（図 55）¹⁹⁾。

茅葺屋根は劣化が激しく、上部を鋼板や帆布状シートで覆い、かろうじて原形を留めている状態だったため、屋根全体をガルバリウム製の波板鋼板で被覆した。

当初計画では、既設の鋼板を撤去し、波板鋼板を再敷設する計画だったが、足場を組んで屋根の状態を確認したところ予想以上に劣化が進んでいたことから、既設鋼板についてはそのまま存置して構造材を配し、上から新規鋼板をかぶせる形とした。

勝画樓棟の南側屋根は、過去の台風で鋼板や構造材が飛んでしまい、所有者により帆布状シートがかけられていた。シート内部の茅葺屋根は劣化が激しく、足場がかけられない状態だった。帆布状シートを残したまま鋼板を敷設する方式も検討されたが、強度が不足することから、シートを撤去し、屋内から支柱を立てて構造材を配置する形とした。

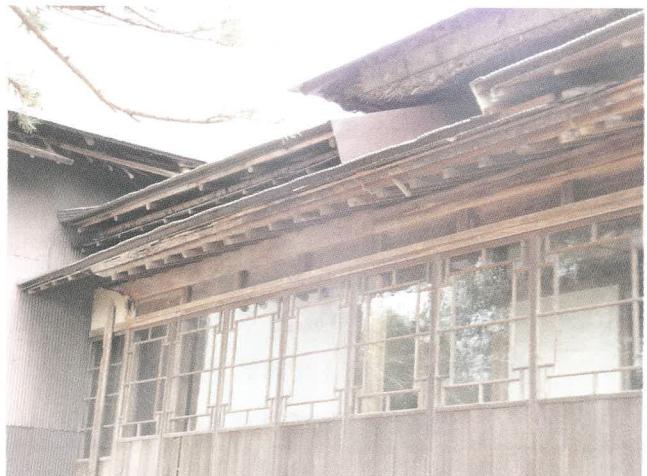
図 57 三ノ間屋根（応急修繕工事後）

勝画樓棟と広間棟を接続する位置にある三ノ間は、両棟と直角に東西方向の屋根（柿葺）が掛けられる。屋根納まりは、小屋裏および三ノ間北側に残る化粧垂木跡の痕跡から、切妻屋根であったことが判明した。

勝画樓棟の縁側には庇がかかる。こちらも腐食防止のため鋼板がかけられているが、元は柿葺きである。三ノ間にかかる部分は、三ノ間屋根と縁側庇が重なり、一見すると二重屋根のように見える（図 57）。

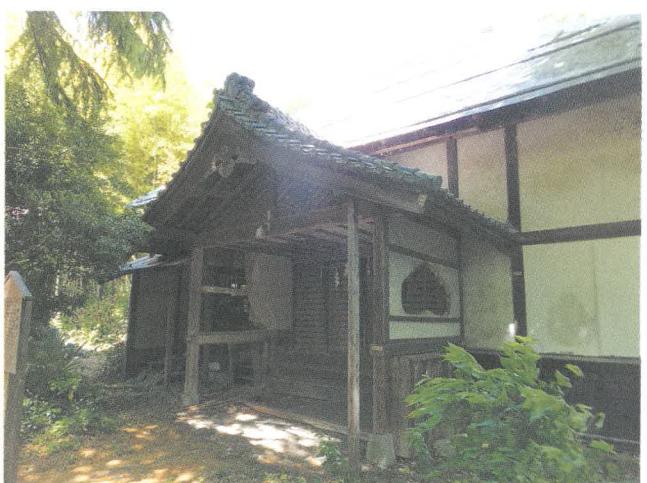
図 58 玄関（応急修繕工事前）

玄関は千鳥破風で、虹梁を架け、中央に束を立て、破風には菱形に格子を組んで、大きく伊達家の三引両の定紋を打ち、破風板の拝みには鰐のついた燕懸魚をかける（図 58）。

屋根は桟瓦葺となっているが、『建築』・『古建築』では元は柿葺ないし板葺であった可能性が指摘されている。明治～大正期のものと考えられる絵はがきの写真では、現在のような桟瓦は葺かれていよいよにも見える（図 59）。いずれにせよ、今後の裏甲などからの痕跡調査が待たれる。

現在の玄関は、法蓮寺客殿が減築ないし改築されたのに合わせて取り付けられたと考えられるが、客殿の玄関が転用されたか、後補かは定かでない。様式的にはより新しく、幕末から明治初期の建築とする見解もあり、なお一層の検討が必要である。

玄関部分は、劣化が激しい北側壁を合板で挟み込む形とした。框、床板、階段部分も合板を張つて保護した。

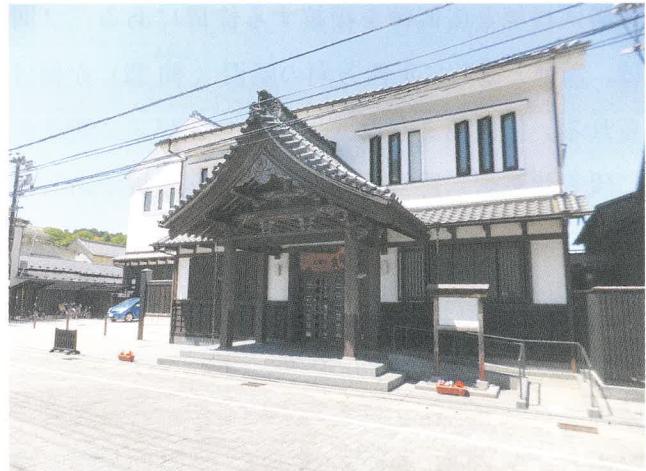
図 60 移築された向拝（佐浦酒造事務所棟）

一方、佐浦酒造に移築された向拝（図 60）²²⁾は、勝画樓の玄関より様式的に古く、格式も上であるとされる。この玄関が藩政期の「御成玄関」であり、法蓮寺客殿南側に付いていたものと考えることも可能だが、「奥州名所圖會」（図 61）²³⁾では客殿南側に唐門風の玄関が描かれており、即断はできない。

註 22)：法蓮寺廃寺の際、この向拝を南宮（多賀城市）の慈雲寺が譲り受け、同寺の本堂玄関として移築したとされている。平成 18 年（2006）に本堂が建て替えられることになり、向拝も解体・廃棄されることになったが、NPO みなとしほがまをはじめとする関係者の尽力により部材が保存され、平成 20 年（2008）に佐浦酒造事務所棟の玄関として移築復元された。

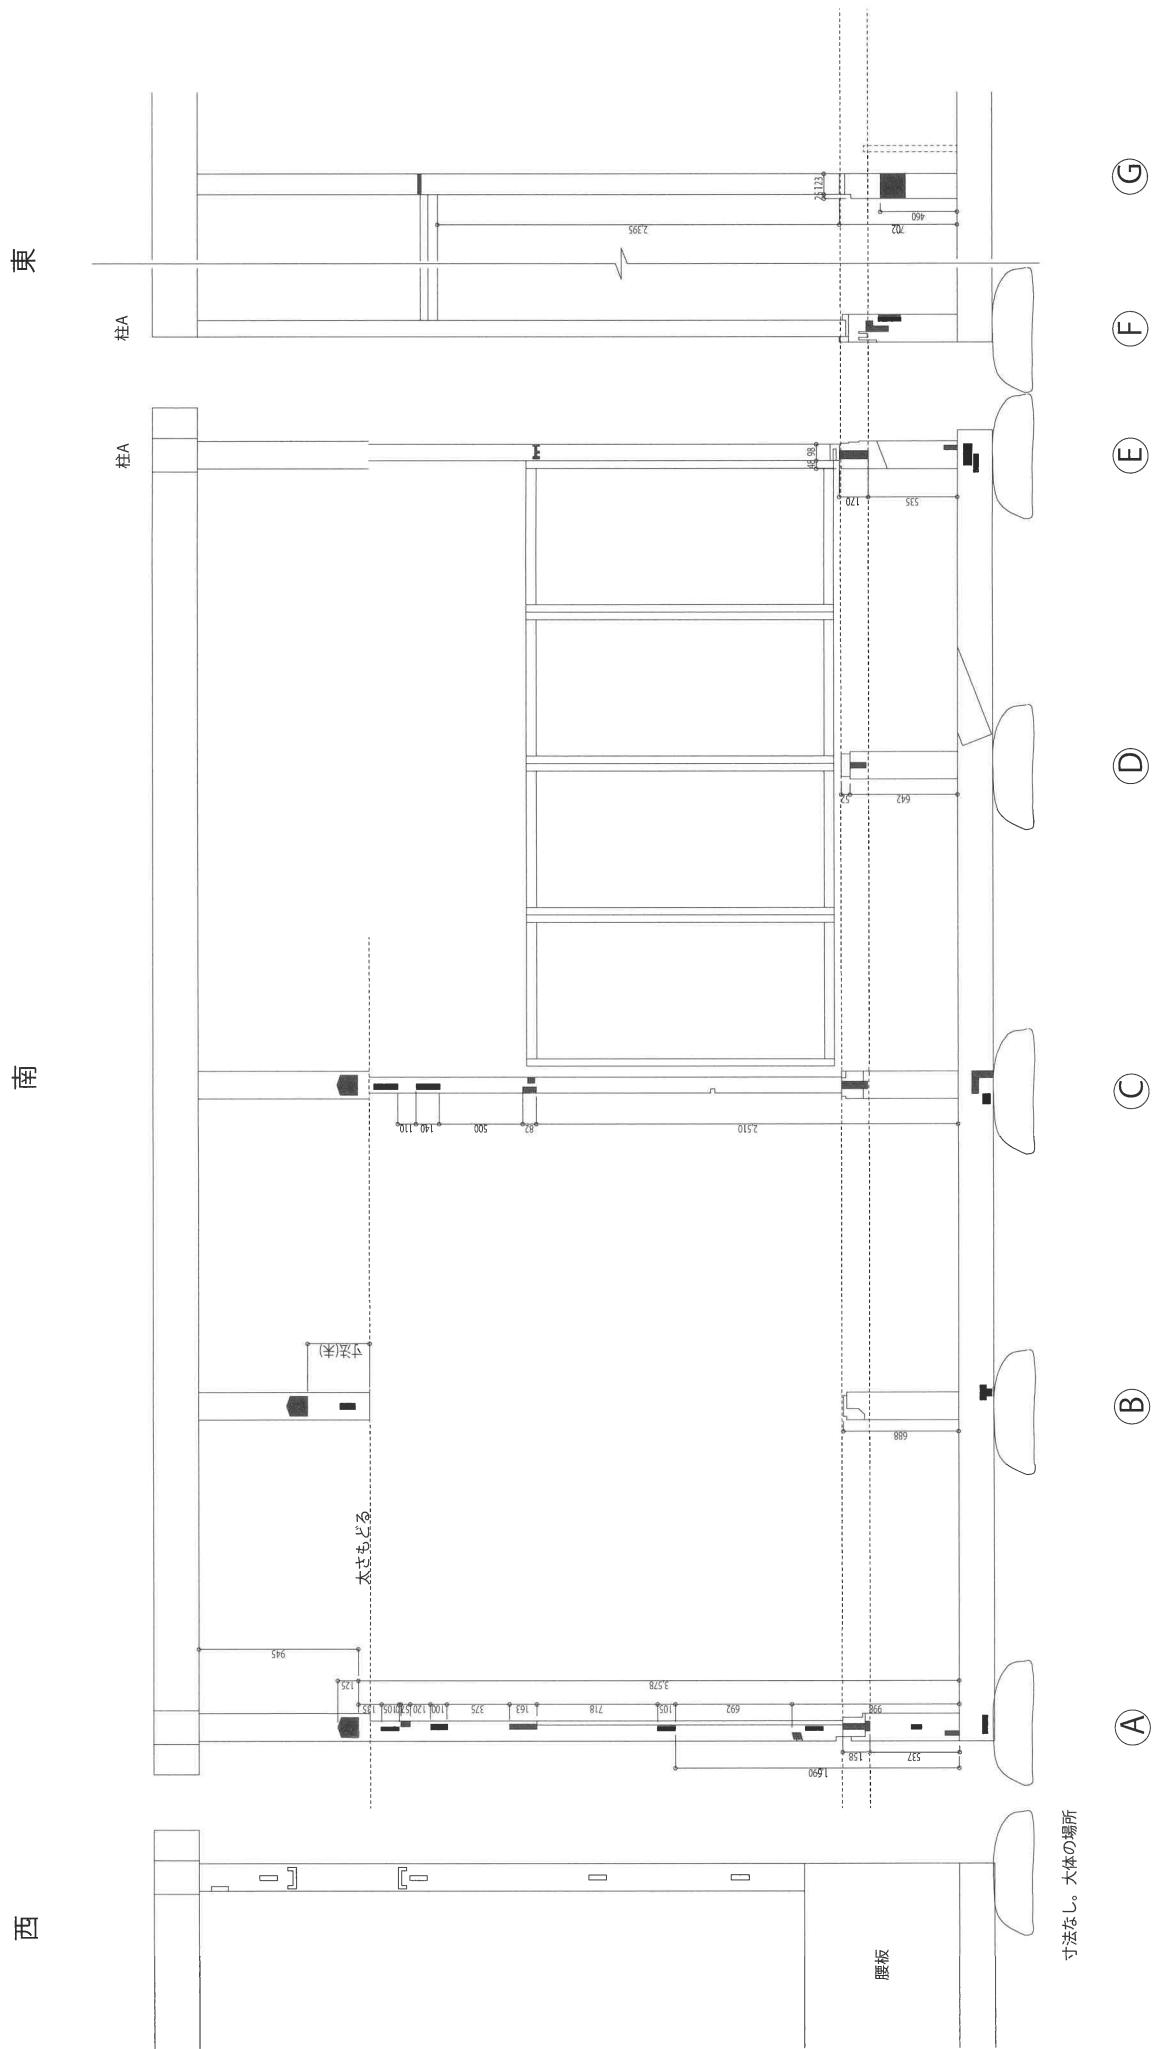
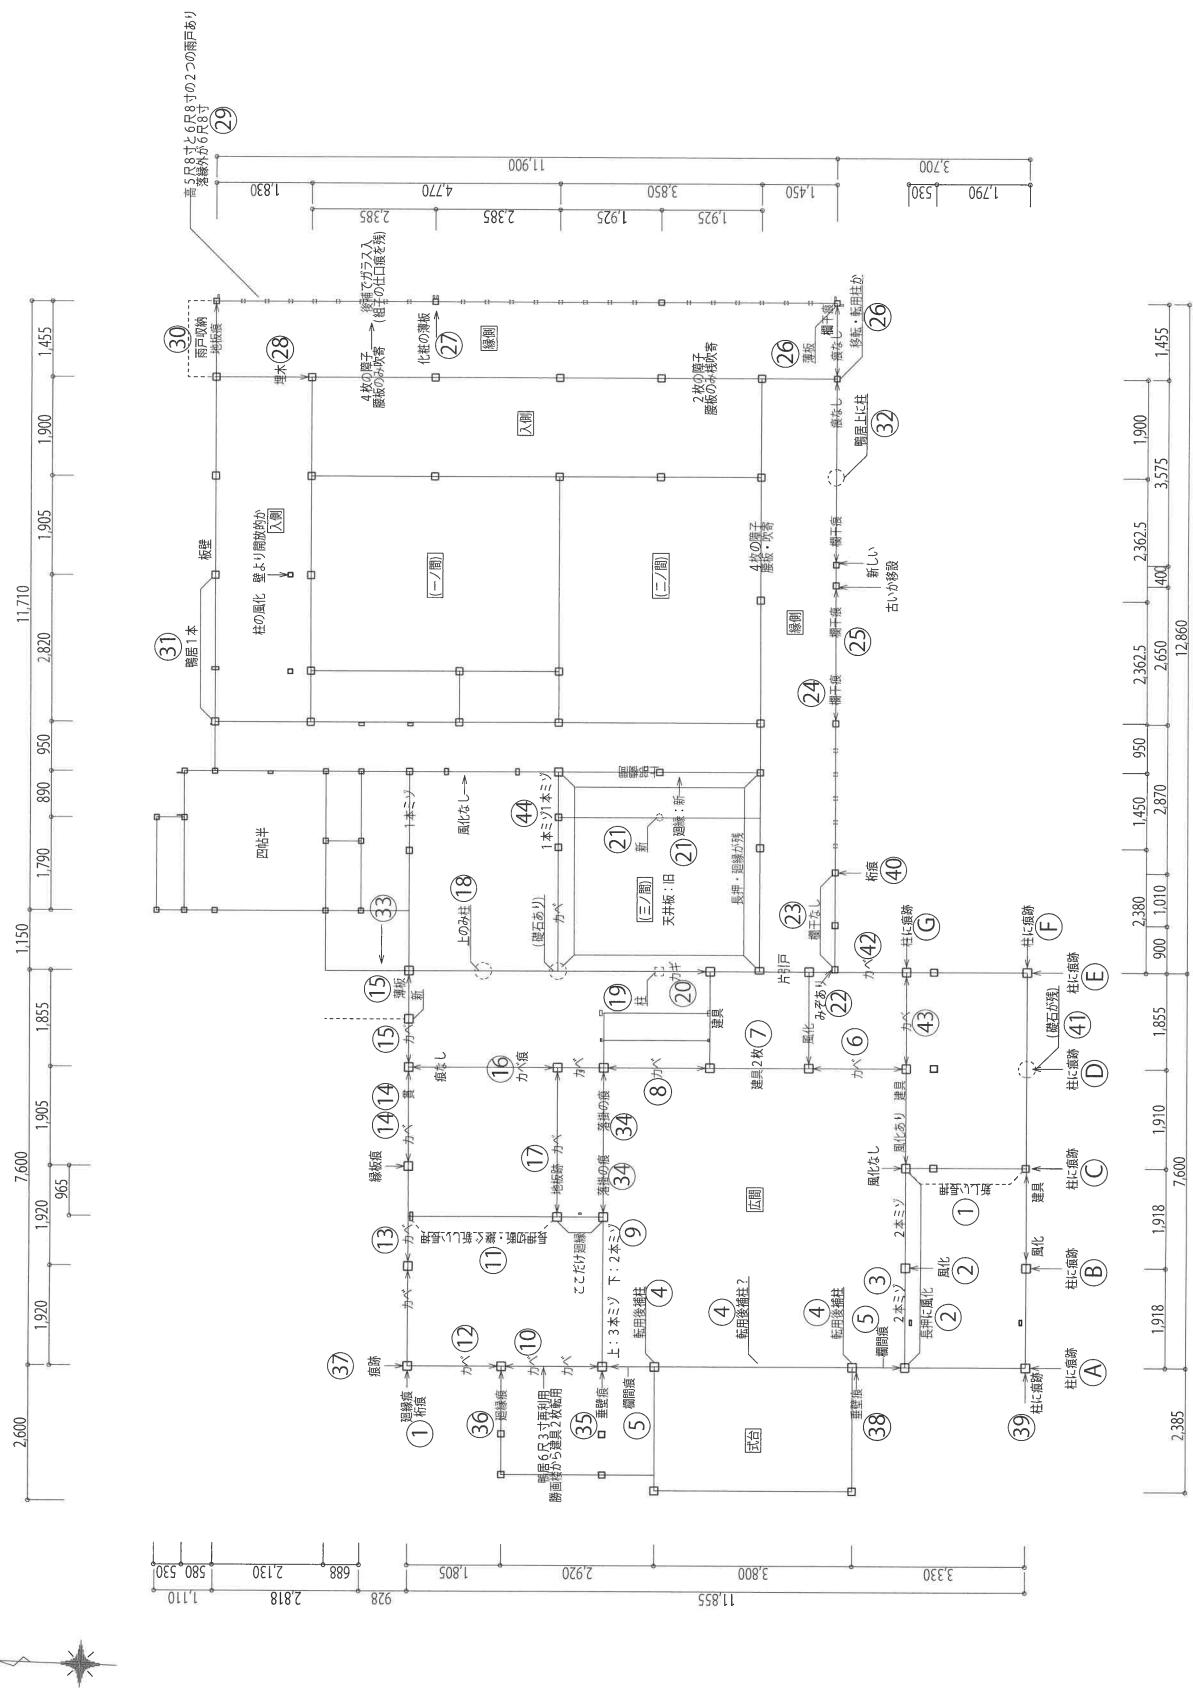
第22図 痕跡図

なお、今回の調査で発見された痕跡の詳しい位置については図面にまとめて添付する(第 22 図、p.56)。
