史 跡 福 山 城 II

昭和59年度発掘調査概要報告

北海道松前町教育委員会

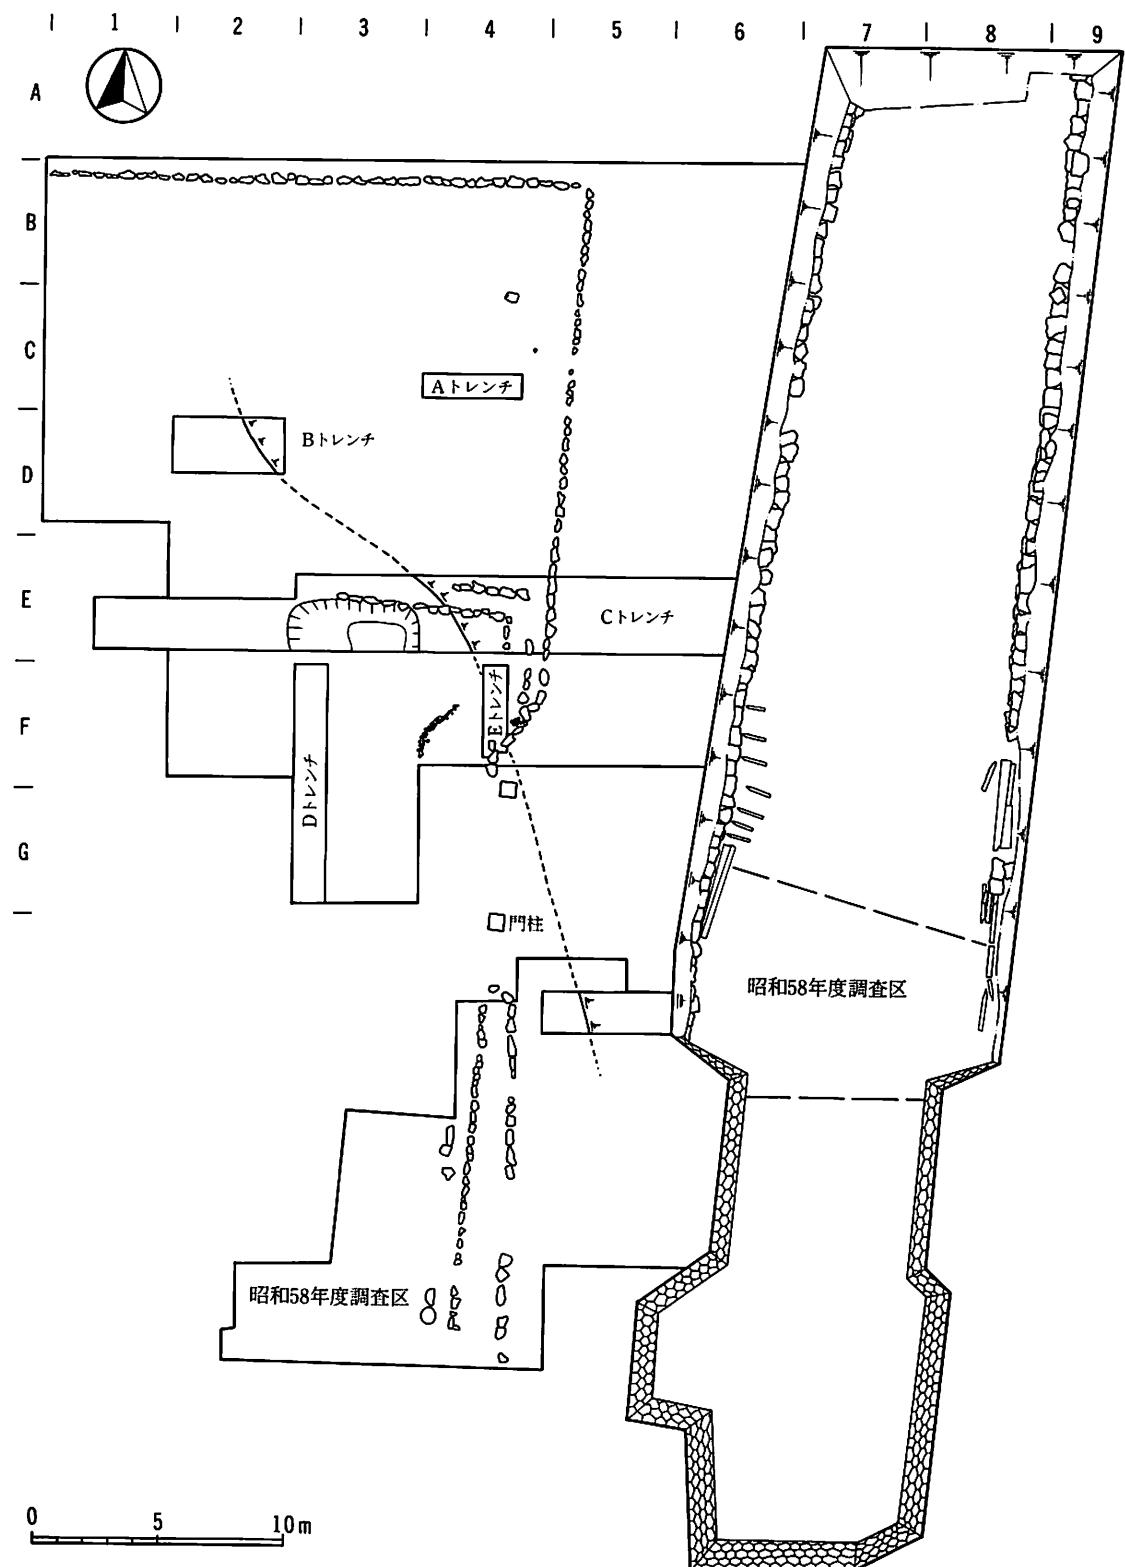
第3図 造構配置図

空塹(旧福山館時代のから堀)は、前年度の調査で一部その存在が確認されていたものである。前年度の調査では、長さ4.5m、幅1.5mのトレンチを設定し、幅は不明であるが現地表より約3mの深さをもつ空塹のあることが認められていた。本年度では、この空塹の位置、規模を把握することを主眼としたが、調査日程の都合上2本のトレンチを入れるのに留めた。即ち、第3図で示したBトレンチ、Cトレンチがそれに相当する。トレンチ内の調査は、一部ベルトコンベアを使用したほかは人力により行なった。

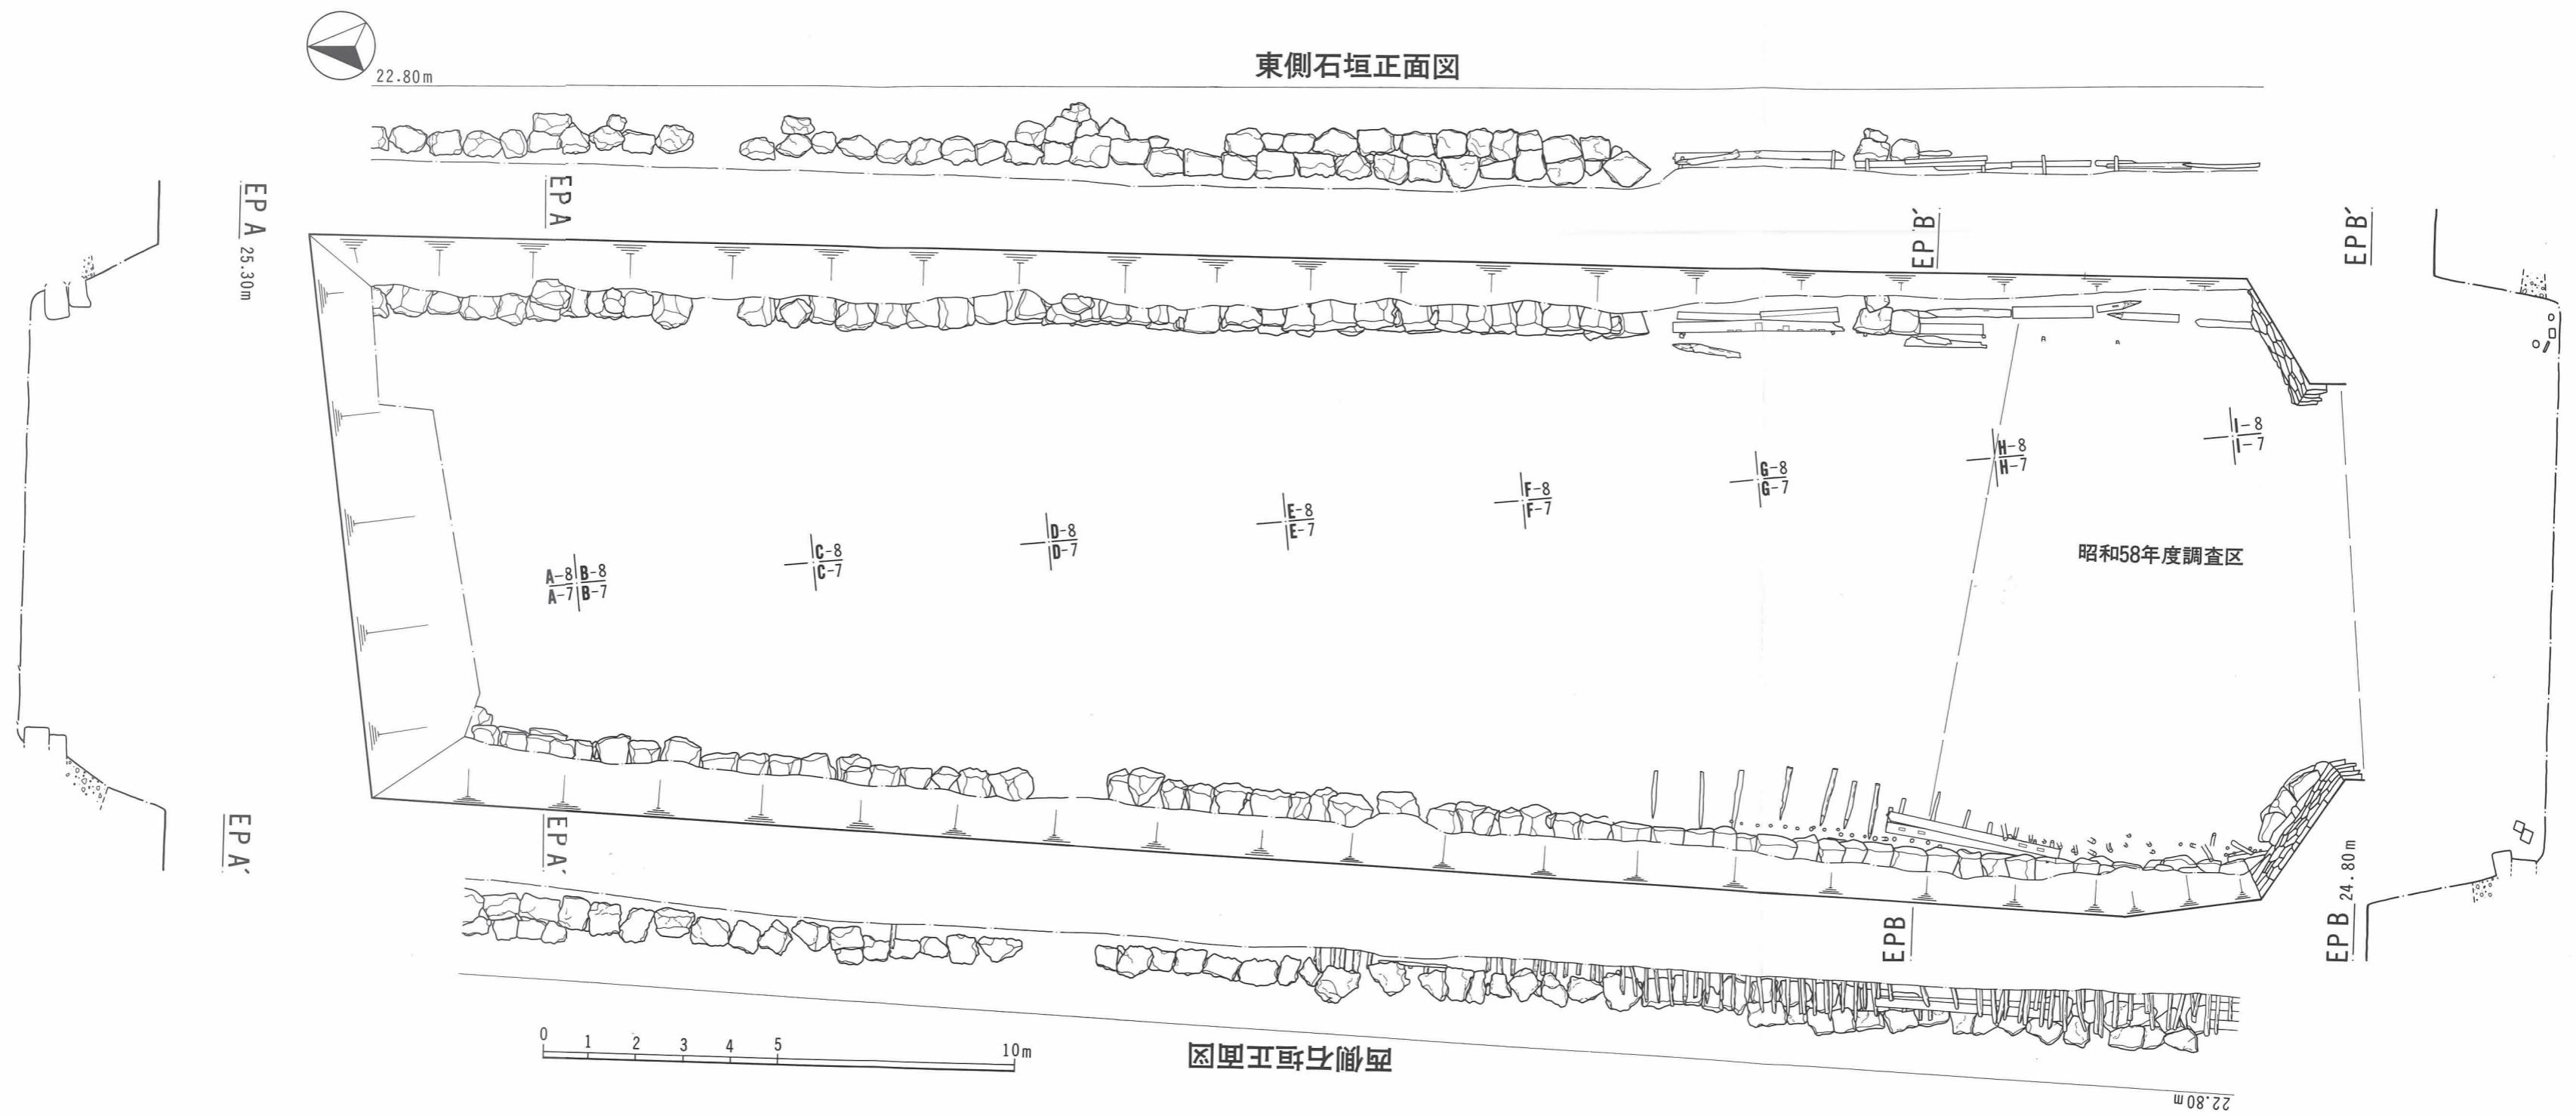
第4図 内堀実測図

西側部分は、前年度明らかにされた部分6mを含め、橋受台袖部分から北側へ37.20m延長していることが確認された。石垣石は、前年度に検出した部分では下位2段が残存していたが、本年度調査では、大部分が最下位の1段分しか残存していないことが明らかにされた。石垣石の裏側には、拳大の玉砂利（裏込）がびっしりと入っており、築城当時の石垣と確認した。石垣最北部は、第2図でも分るとおり史跡内を通る生活路があり、石垣遺構調査を優先するとすれば、路線の変更問題がからんでくるため未調査である。これは、東側においても同様である。

検出された石垣石は、前年度と同様緑色凝灰岩（グリーンタフ）であり、横幅50～80cm、高さ40～70cm、厚さ60～80cm大に粗割りされたものである。したがって、相接する石にはかなりの隙間があり、粗雑な石積みの感は免れ得ない。しかも石垣石の最下面是一定しておらず、事前の石垣基礎部分の整地、地ならし作業は不十分だったようである。こうした現象の見られる理由は、石垣を置く地盤の不安定さにあったと思われる。即ち、検出石垣石の北側約半分は、直接固い地山（グリーンタフの風化層・固い）に据えられている。これに対し南側半分は、石垣石の下に何らかの作工が行われている。つまり南側部は地盤が軟弱な泥粘土質であるため、角杭あるいは丸木杭を打ち、その上に石垣石を並べるか、あるいは直接地山の上に石垣を積み上げるにしても、石垣前面にかなり密に角（丸）杭が打ち込まれている。また、一部3.60m（12尺もの）の角材が2本石垣と杭の間から検出されている。これらの作工は後世のものではなく、多分に地盤を意識した築城当時の工法をそのまま伝えるものと推定される。また、石の接続面の不整合の状況、地山の土質から見て、湧水の中での作工ではなかったかと思料される。おそらく、下部2段程度は粗雑に積み上げられても、上位の石垣は切込はぎ工法によって整然と積み上げられたものであろう。

当時の石垣の高さが低いと推定されているから全石垣が抜き去られている可能性は強かったわけである。調査の結果、東側橋受台袖部分から約13mの区間は、ほぼ完全に近い状態で石垣石は抜き去られていることが判明した。この区間は、僅かに3個の石垣石が残ることと、石垣をその上にえたとみられる胴木（角材）が残存していた。しかし、それ以降北側部分は、最下位石垣石がほぼ完全な状態で遺存している。部分的には2～3段遺存しており、そういう意味では西側部より遺存状態は良好である。内堀東側は、袖部分から北側へ39.20m延長していることを確認、用いられる石も西側と同様である。また、石垣石下部状況も大差はないが、西側では杭を多用していたのに対し、東側では胴木を用いるという差異が認められる。

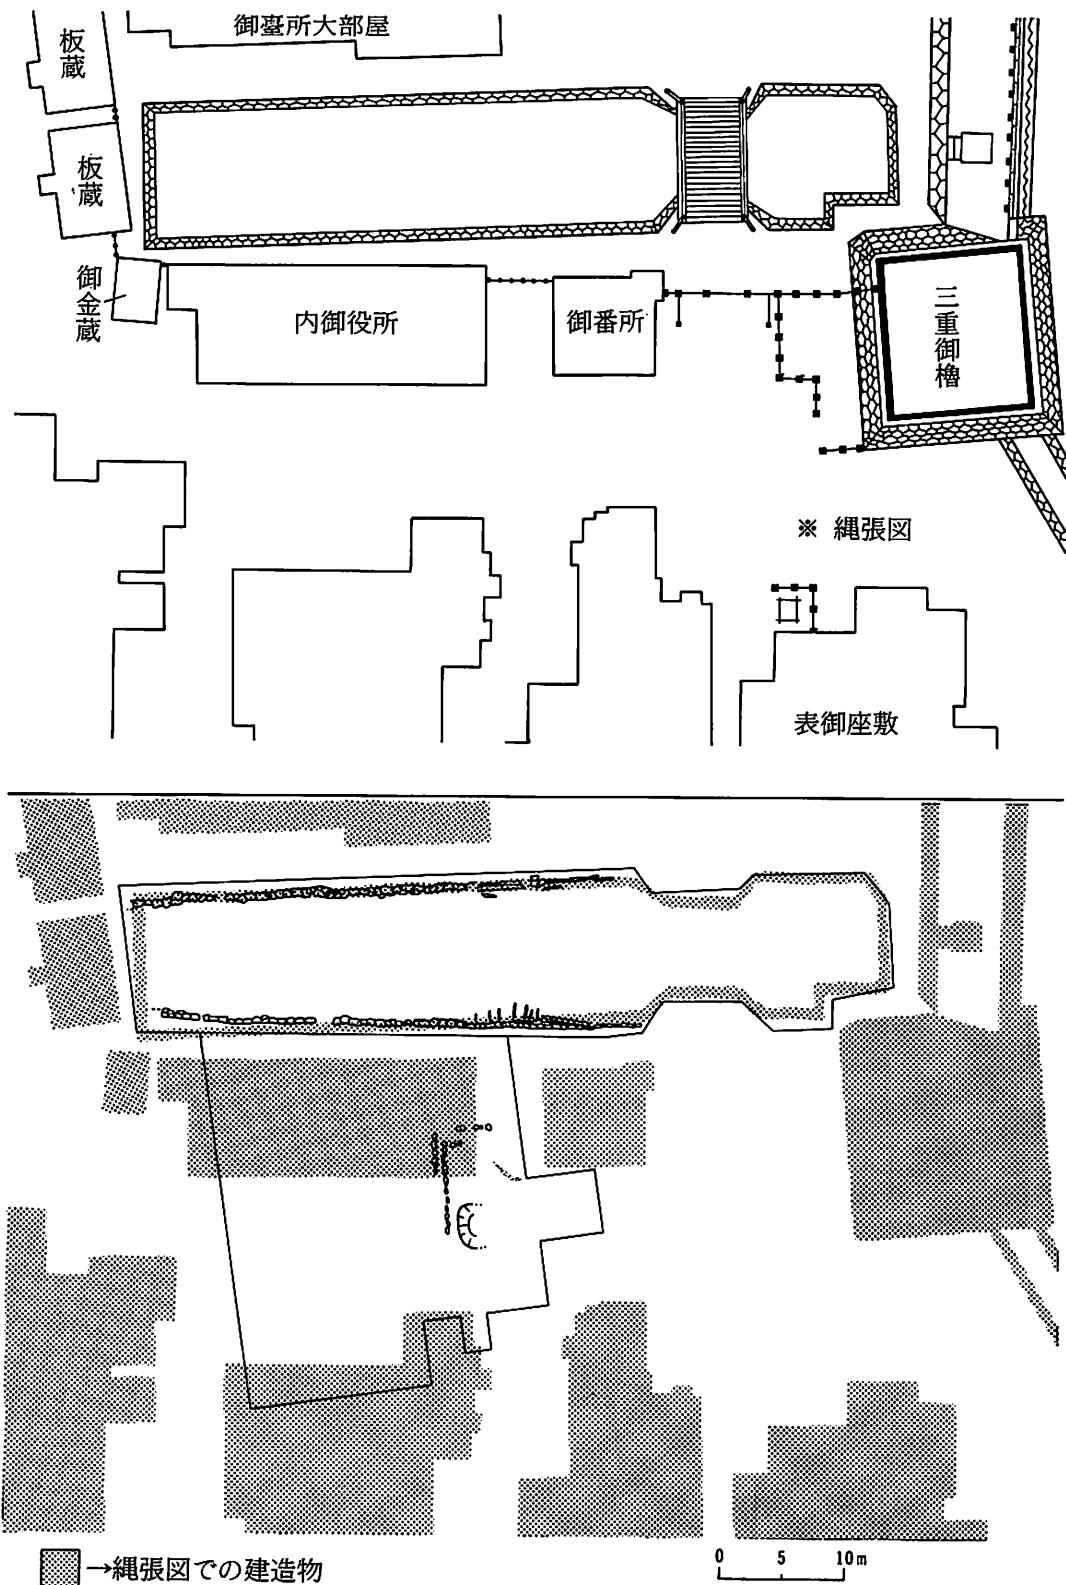
第6図 繩張図との比較図

以上、西側・東側部の下部石垣列を検出したわけであるが、今年度検出されたものが築城当時のものとみて大過あるまい。前年度調査では、残存する石垣石が果して築城当時のものか否かという疑問があったが、この問題は今年度の調査によって解決したことになる。前述のように、東側部は袖部分から39.20mまで検出したが、松前神社に残る縄張図を参考にすれば、ほぼ末端に近い位置まで検出し得たことになり、西側未調査部分には少くとも2m強の石垣列が埋もれていことになる。

しかし、一つの手だてとして、本丸内の現地形レベルと、内堀と内御役所との位置関係は参考になろう。縄張図によって推定される内堀端と内御役所建物との間隔は1～2m弱（1間以内）程度の広さである。したがって、内堀の天端そのものが現地表面（旧松城小学校々庭レベル）に近いものでなければ、内御役所の建物そのものの維持は困難であろうと思われる。石垣修復にあたっては、こうした観点から吟味することが必要である。

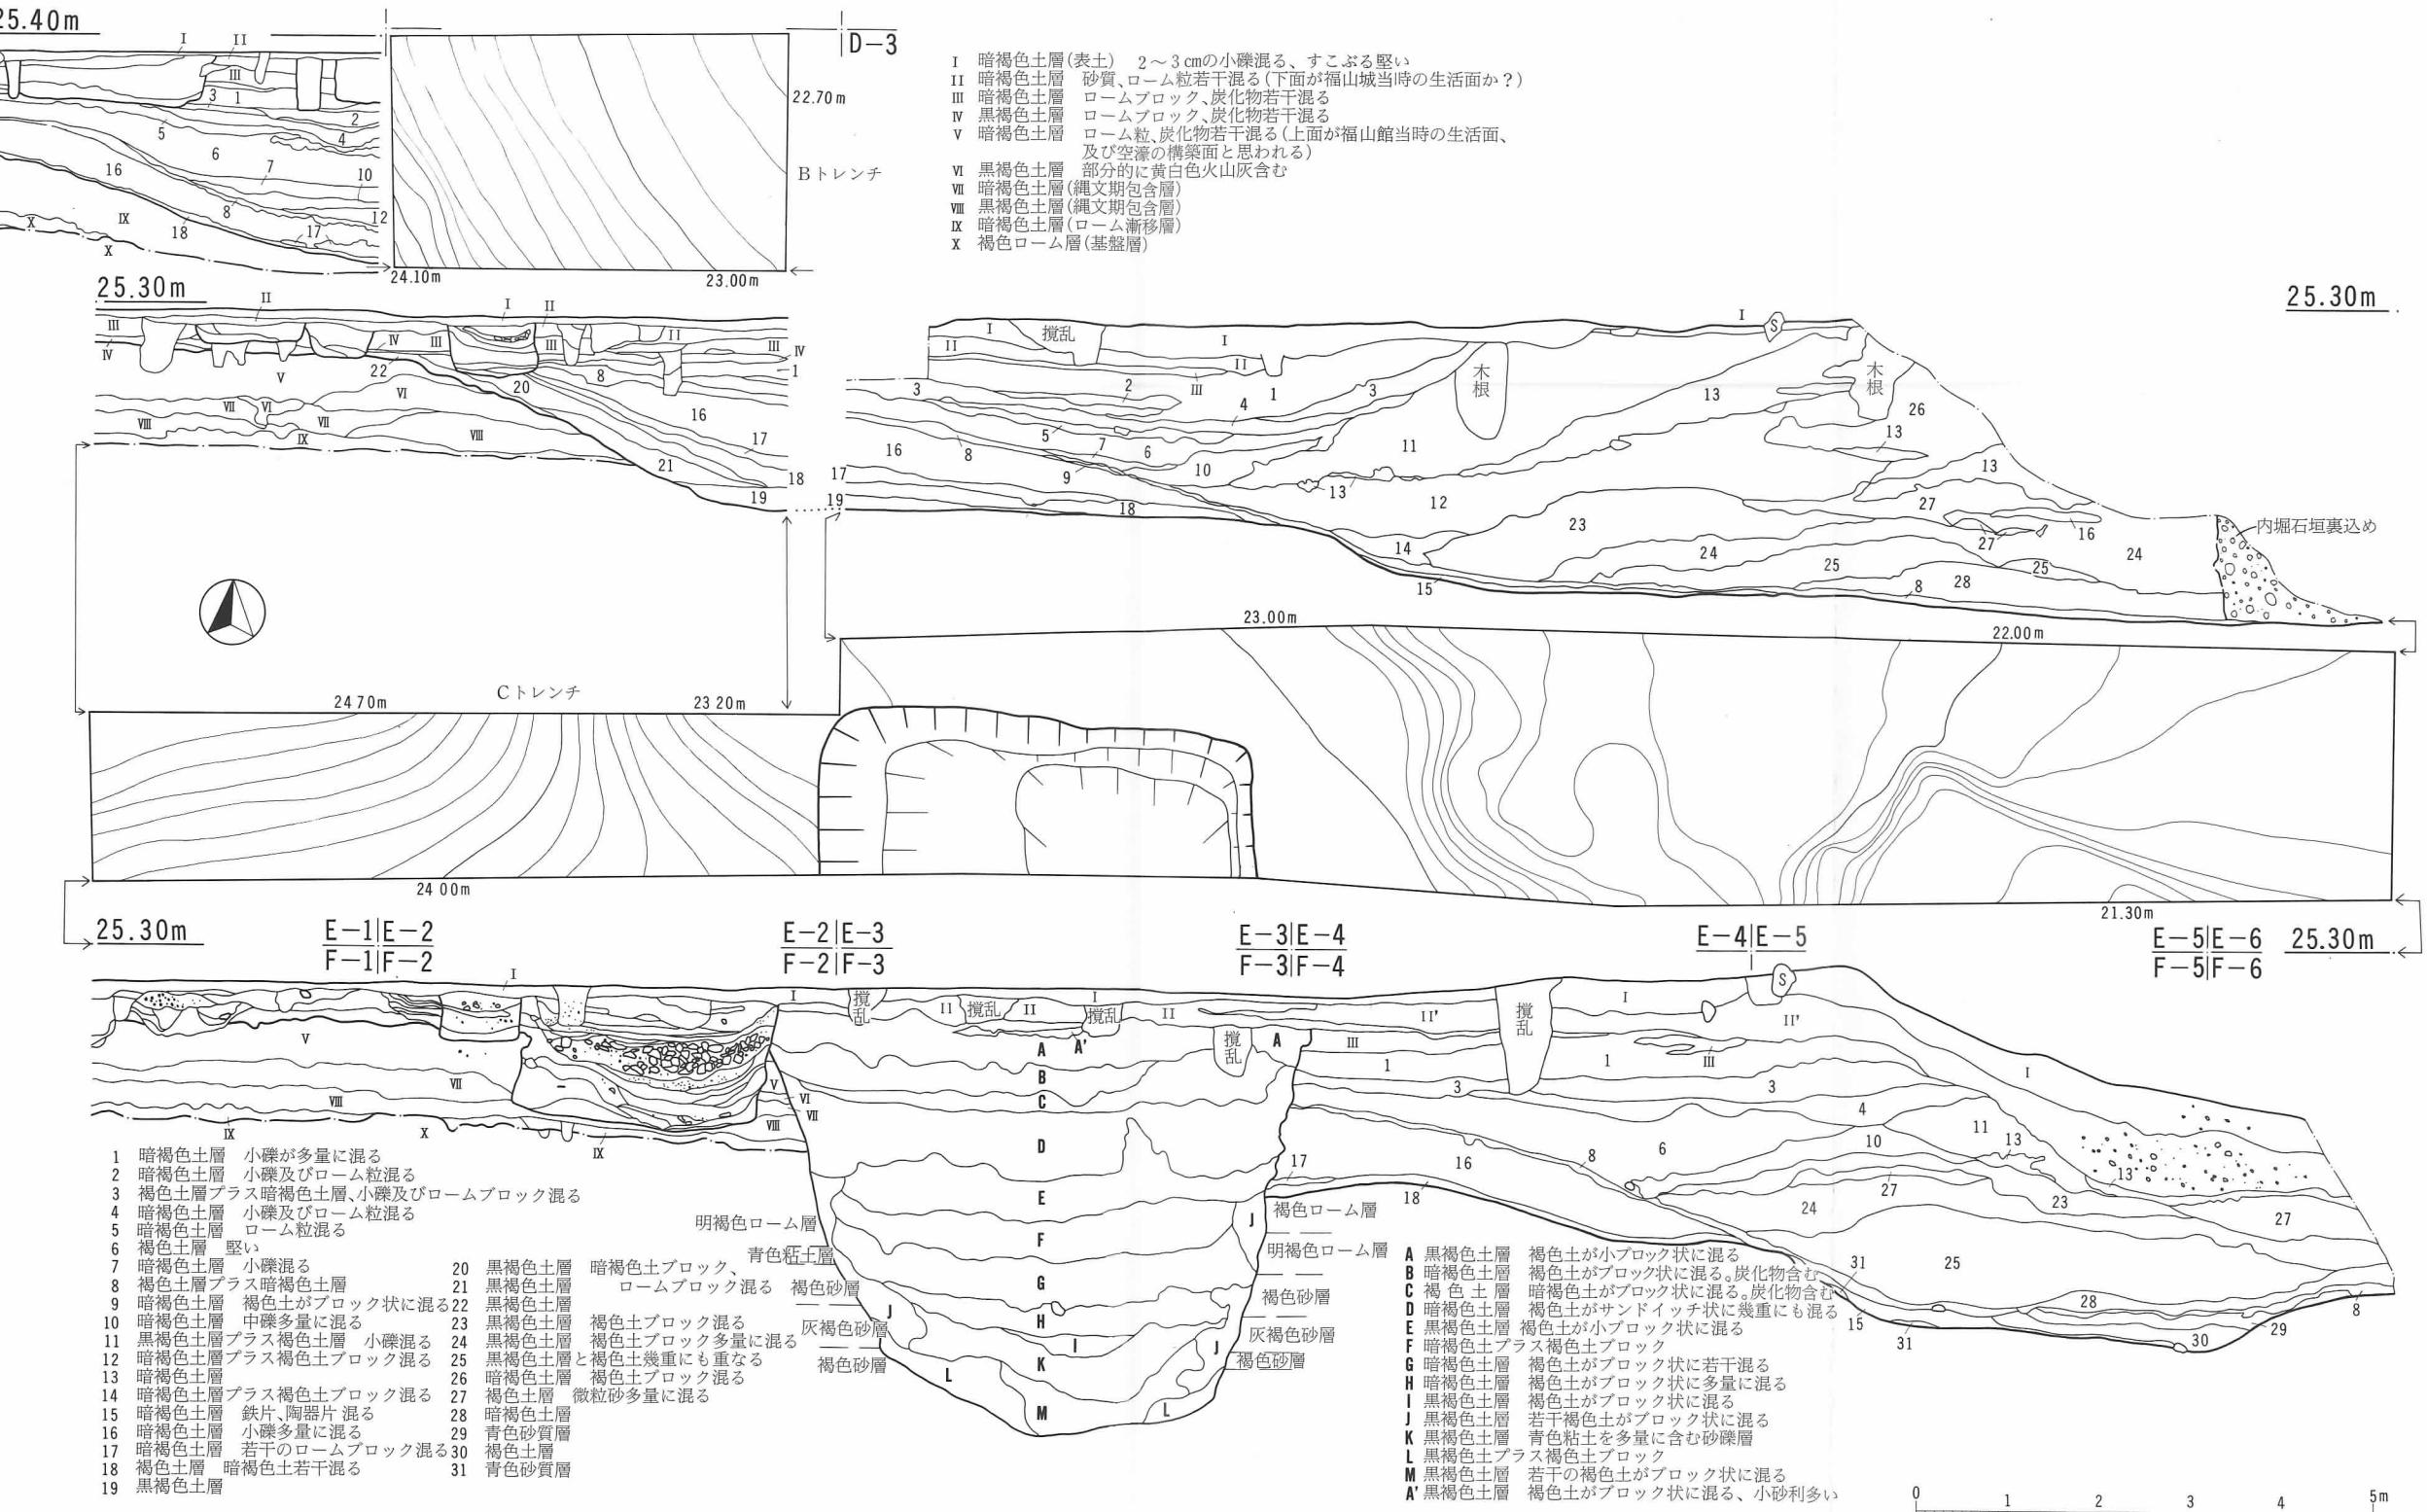
第7図 空濠実測図・土層図

調査の結果は、Cトレンチを主体に見ていくと、福山館時代の生活面は現地表下約40~50cmの深さに遺存していることが分った。それより下部は、縄文時代後期の遺物包含層となって地山面に至っている。空塹の掘り込みは、CトレンチではE-2区からE-3区にかけて、Bトレンチ

ではD—2区に一部掘り込みが認められる。この2本のトレントにより、空塹の方向は北西—南東方向に延びていることが判明したのである。これを延長していくと、前年度調査した空塹の方向と一致することになる。しかし、この方向を直線で表現したとするならば、「松前城之図」(梅木通徳氏寄贈、松前城資料館、年代不詳)、「松前自沖口至奉行所図」(国立公文書館蔵、幕府直轄時代、文化4～文政4年)に表われた姿、また享保2(1717)年の幕府巡見使一行の編さんによる「松前蝦夷記」(松前蝦夷地覚書)の記事

空塹の断面形状は、いわゆる箱薬研の形態ではなく、2段になっていることが分った。また、塹の深さは、最下部で福山館当時の生活面より約3mであることが判明した。塹の外側に土塁を築くならば深度は更に大きくなるわけであるが、土塁の有無は攪乱が著しく明らかにし得なかった。

また、空塹の幅については、文献では10間以内(約18m)ということになるが、少くともCトレントにおける土層観察の結果では、20m以上(約22mくらい)あることになる。たまたまトレントがそういう区域に遭遇したものか、崩落によって広がったものか今後の検討課題となろう。空塹の埋積土は、土層注記に示してあるが、主として内堀の掘り上げ土によって急激に埋め込まれているらしい。これは、埋積土中にはほとんど遺物を包含しておらず断言できよう。

さて、Cトレントの中から非常に深いピットが検出されている。最下部までは現地表から約5mあるもので、危険防止と調査日程の都合で全容を明らかにし得えなかったものである。

土層観察の結果では、明らかに空塹よりは新しいし、少くとも明治33年以降のものではない。内部から遺物はほとんど出土していないし、埋土の状況も自然に埋まった様子は観察できない。単なるゴミ捨て用の穴でもないし、便所としては深すぎ、別の目的があったのであろう。全容を把握していない段階で断定は控えるが、途中で掘り止めた井戸の跡の可能性が強いとしておきたい。

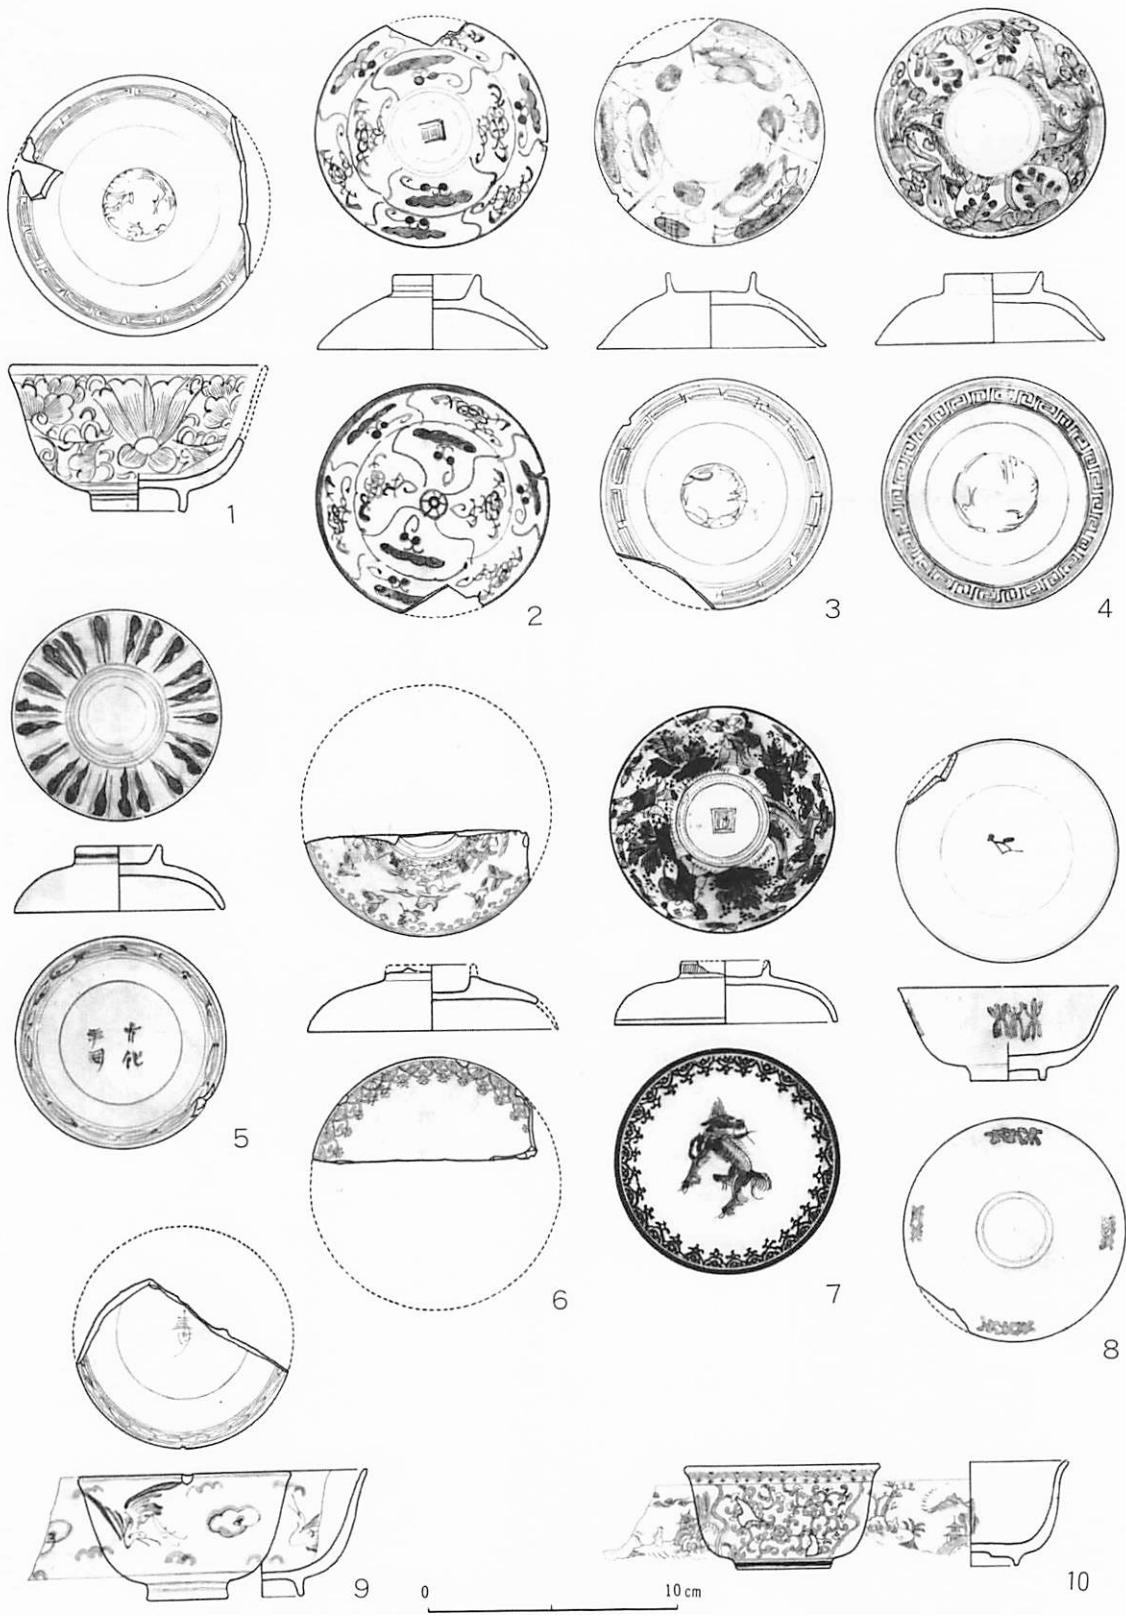
第8図 出土遺物 (1)

碗類は飯茶碗、湯呑み茶碗、猪口に大別される。

碗類は1点より図示していないが、口径10～11cm、器高6cm前後、高台径4～5cm程のものを飯茶碗とした。

1は口縁部が若干端反りする器形で、外面に淡青色の吳須によりにぎやかな草花文を絵付けし、内面の口縁部に雷文を、見込みには簡略化された松竹梅が描かれる。

2～7は蓋であるが、飯茶碗と対になるもので、口径9cm前後、器高3cm程のものである。

2、3は口縁部は端反りし、5～7は丸腰である。2、3は外面に飯茶碗同様、にぎやかな草花文絵付けし、2は内面にも外面同様の文様が描かれ、高台内部には圓の銘が入る。

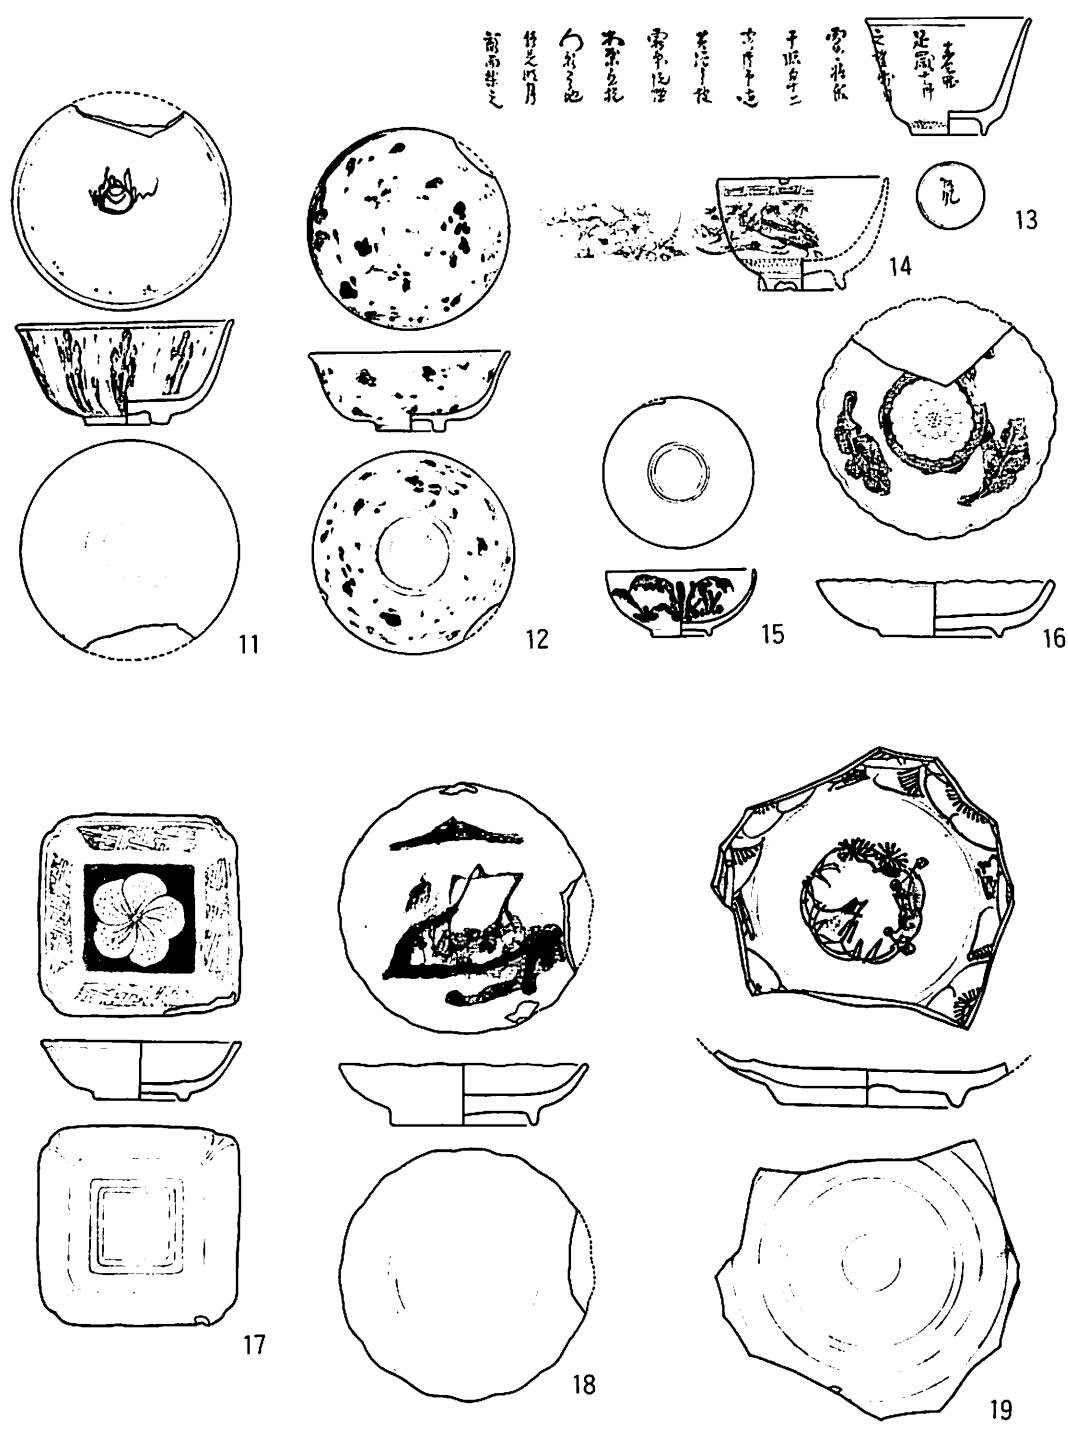
第9図 出土遺物 (2)

8～13は湯呑み茶碗で、口径8～9cm、器高3.5～5cm、高台径3～4cm程のものである。口縁部はすべて端反りで10のように極端な例もある。高台部の畳付けが細いもの（8～10）幅のあるもの（11、12）また、眼鏡底のもの（10）がある。

皿類は小皿、中皿、大皿に大別される。この他、図示していないが燈明皿の小破片もみうけられる。15はいわゆる紅皿の類であろう。16、17は型おこして、16は輪花形、17は角形である。

16は口縁部は丸腰で、見込みに菊花文が浮彫りに入り、17は5つに区画され、中央に梅花文が配される。共に内面にのみ淡青色の吳須が付けられる。18は空塙内出土のもので唯一の伊万里焼である。輪花形で口縁部は若干端反りである。内面には富士と帆掛け船が描かれ、釉は比較的厚くかかっている。19は内面に梅花文、同心円文を描き、見込みには略図化された松竹梅が入る。20は輪花形で口縁部が丸腰で内面に鳥文(鶴?)。21は口縁部が直線的で内面に松竹梅が描かれ。22は輪花形で口縁部は端反りである。コバルトが強く、線も堅いことにより新しいものであろう。底部はいわゆる眼鏡底である。23は大型の角皿である。

本年度の調査によって得られた資料は、福山館期の所産と思われるものが若干量と、福山城当時の所産と思われるもの（大部分）、及び、明治以降のものが出土している。ほとんどのものが福山城当時のもので、主に文化文政期～幕末にかけてのものである。福山館期のものとしては、伊万里焼の小皿（第9図18）、及び、陶器擂鉢（第13図38~45）がある。擂鉢については、肥前系、備前系、越前系のものと思われる。

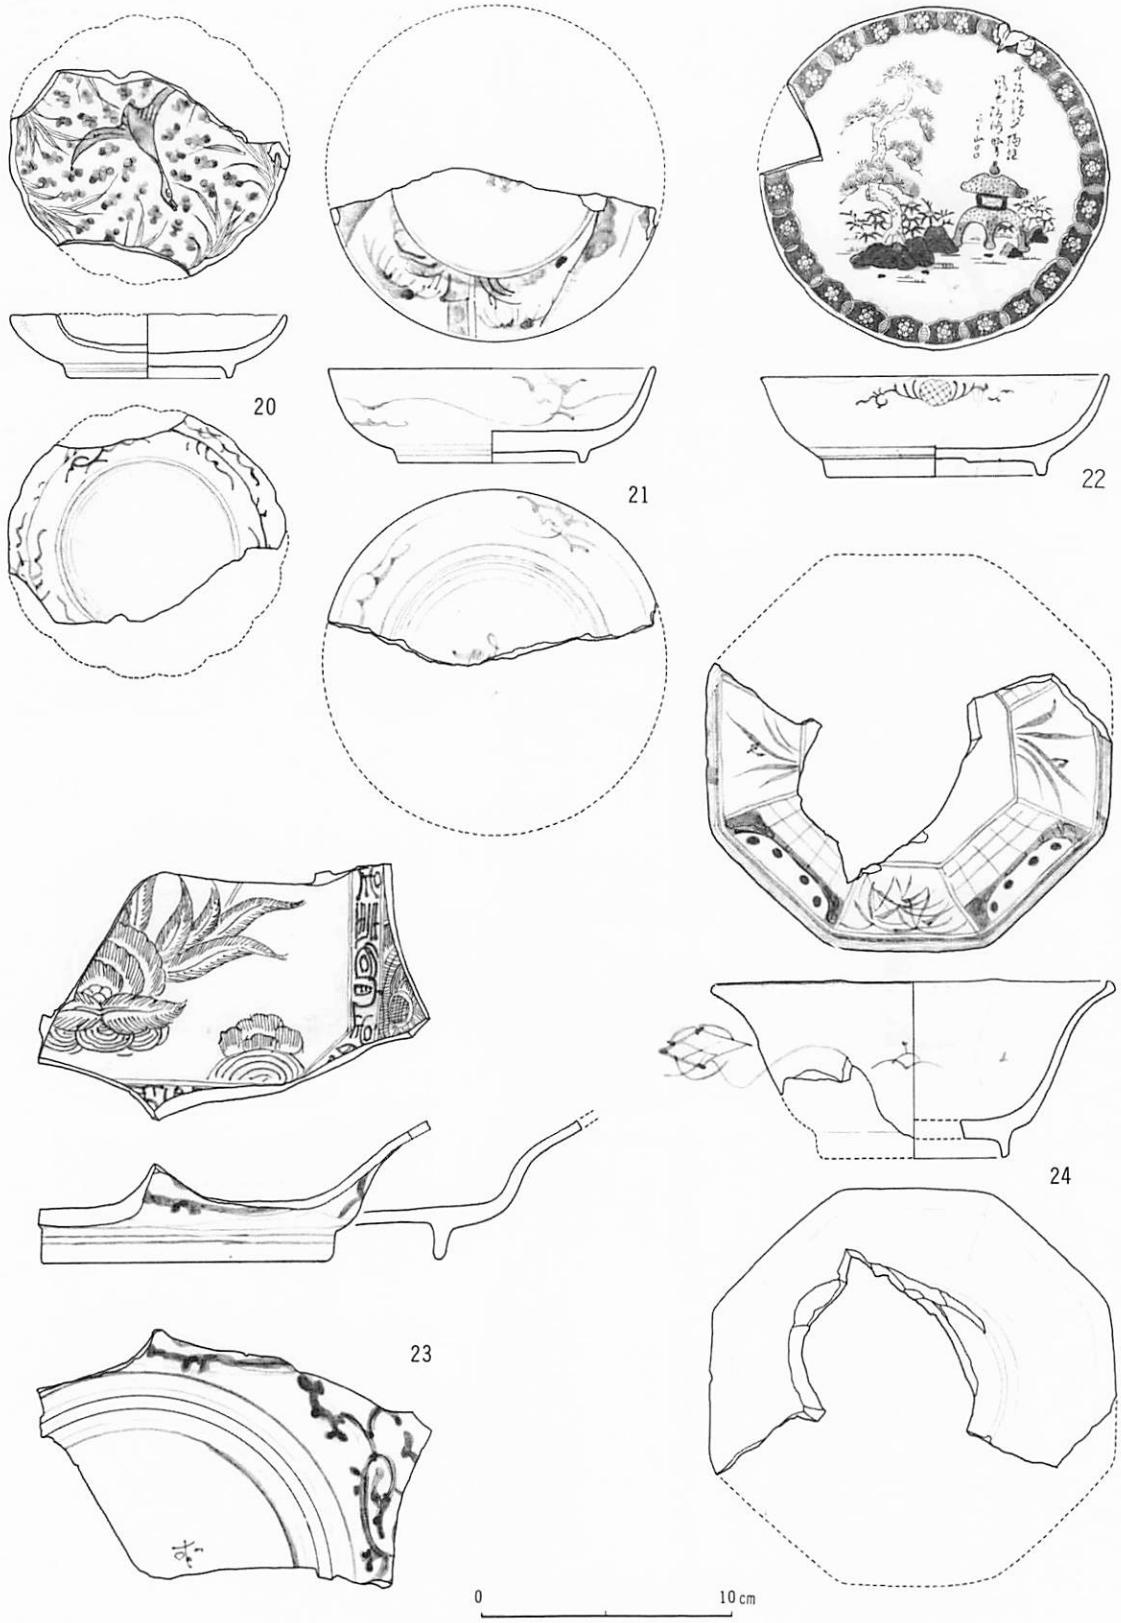
第10図 出土遺物 (3)

鉢は1点より図示していないが、24は八角形の大型の浅鉢である。口縁は外反するが、口端部は内屈する。内面を9つに区画し、格子文、草花文などが描かれる。

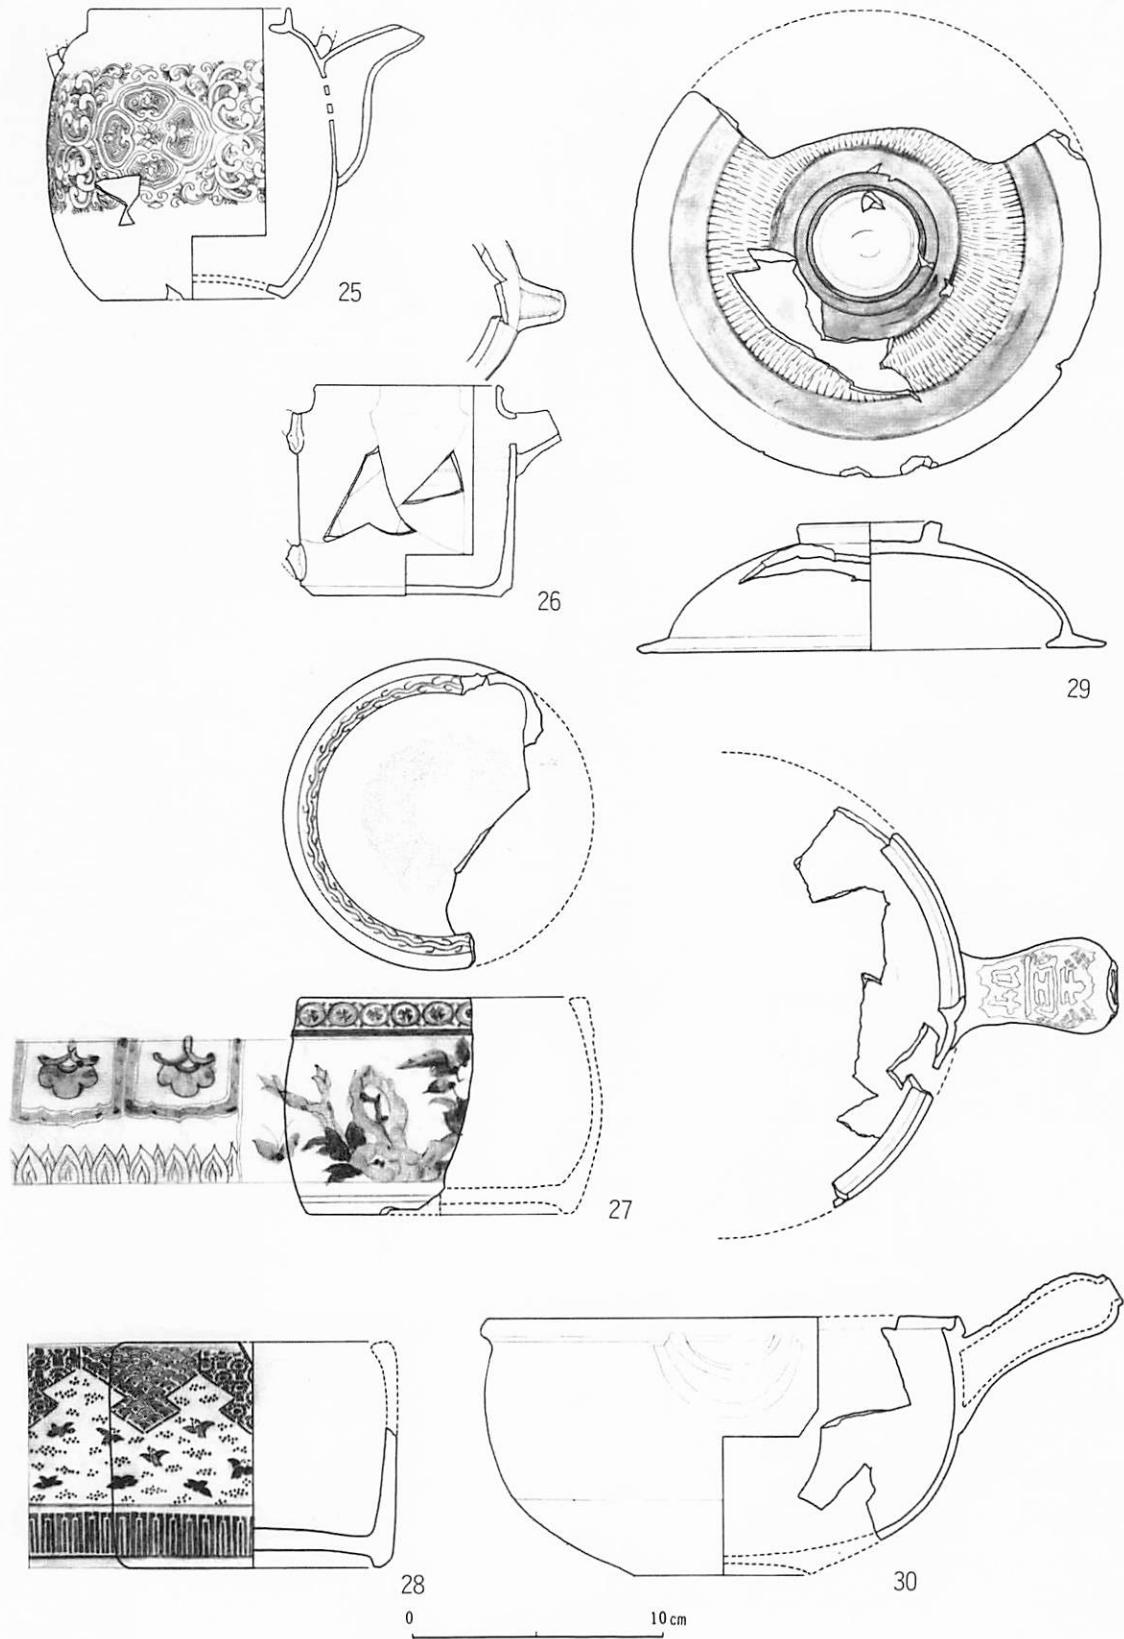
第11図 出土遺物 (4)

25は印版の急須。27は取手を欠くが灰釉の油注である。片口部は上向きで短い平底である。27、28は煙貢盆で現在でいう灰皿である。形態的には同様といえる。共に内面底部は露胎である。その他、図示していないが水滴と思われる破片も出土している。

29は鉄釉、30は緑釉である。29は口径18.8cm、器高5.1cm、高台径5.8cmの蓋で、同心円で区画された中に飛鉢がみられる。30は口径19.4cm、器高10.2cm、底径7.0cmで片口と取手がつく。片口は短く上向きで、取手は中空の型抜きで「寿」が付される。底は若干上げ底である。

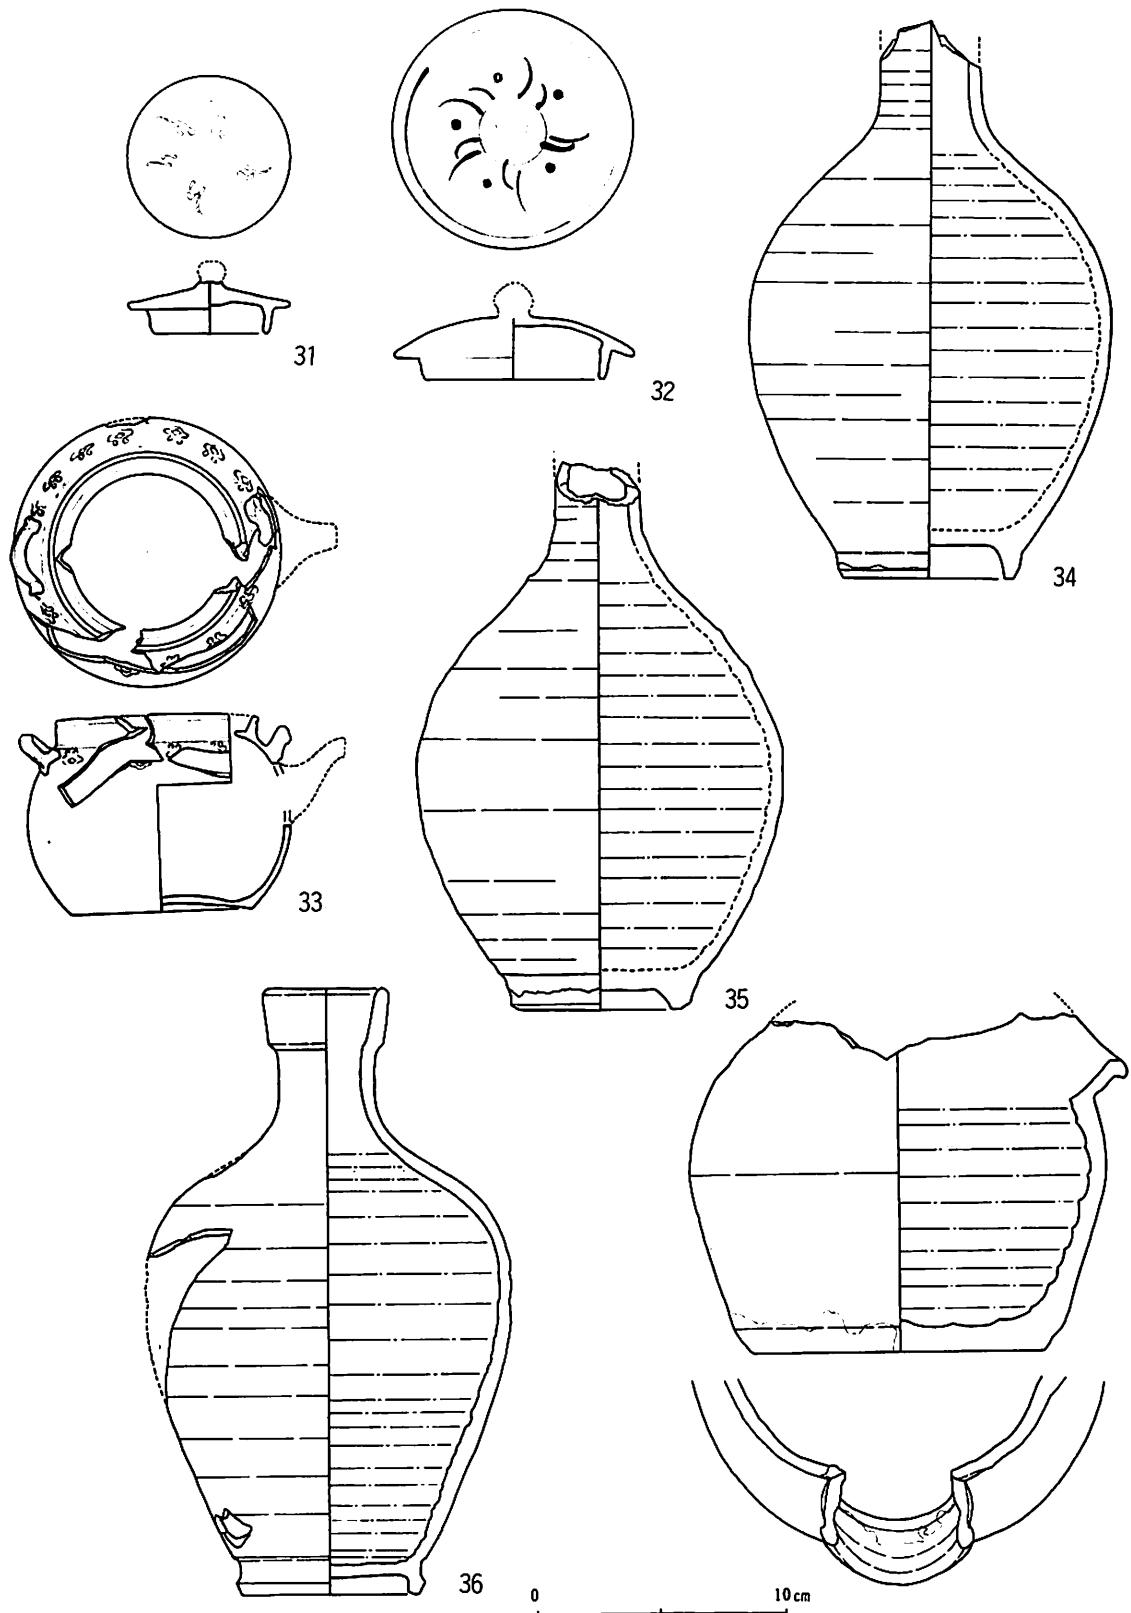
第12図 出土遺物 (5)

31、32は土瓶の蓋である。本体も出土しているが小破片のみで復元されたものはないが、底部は上げ底気味で、黄、緑、茶などで絵付けされる。

いわゆる貧乏徳利である。34、35の外面は白のナマコ釉、内面は鉄釉が施される。36は外面も鉄釉が施される。

33は万古の急須、37は片口の壺?と思われる。内外面とも鉄釉が施される。

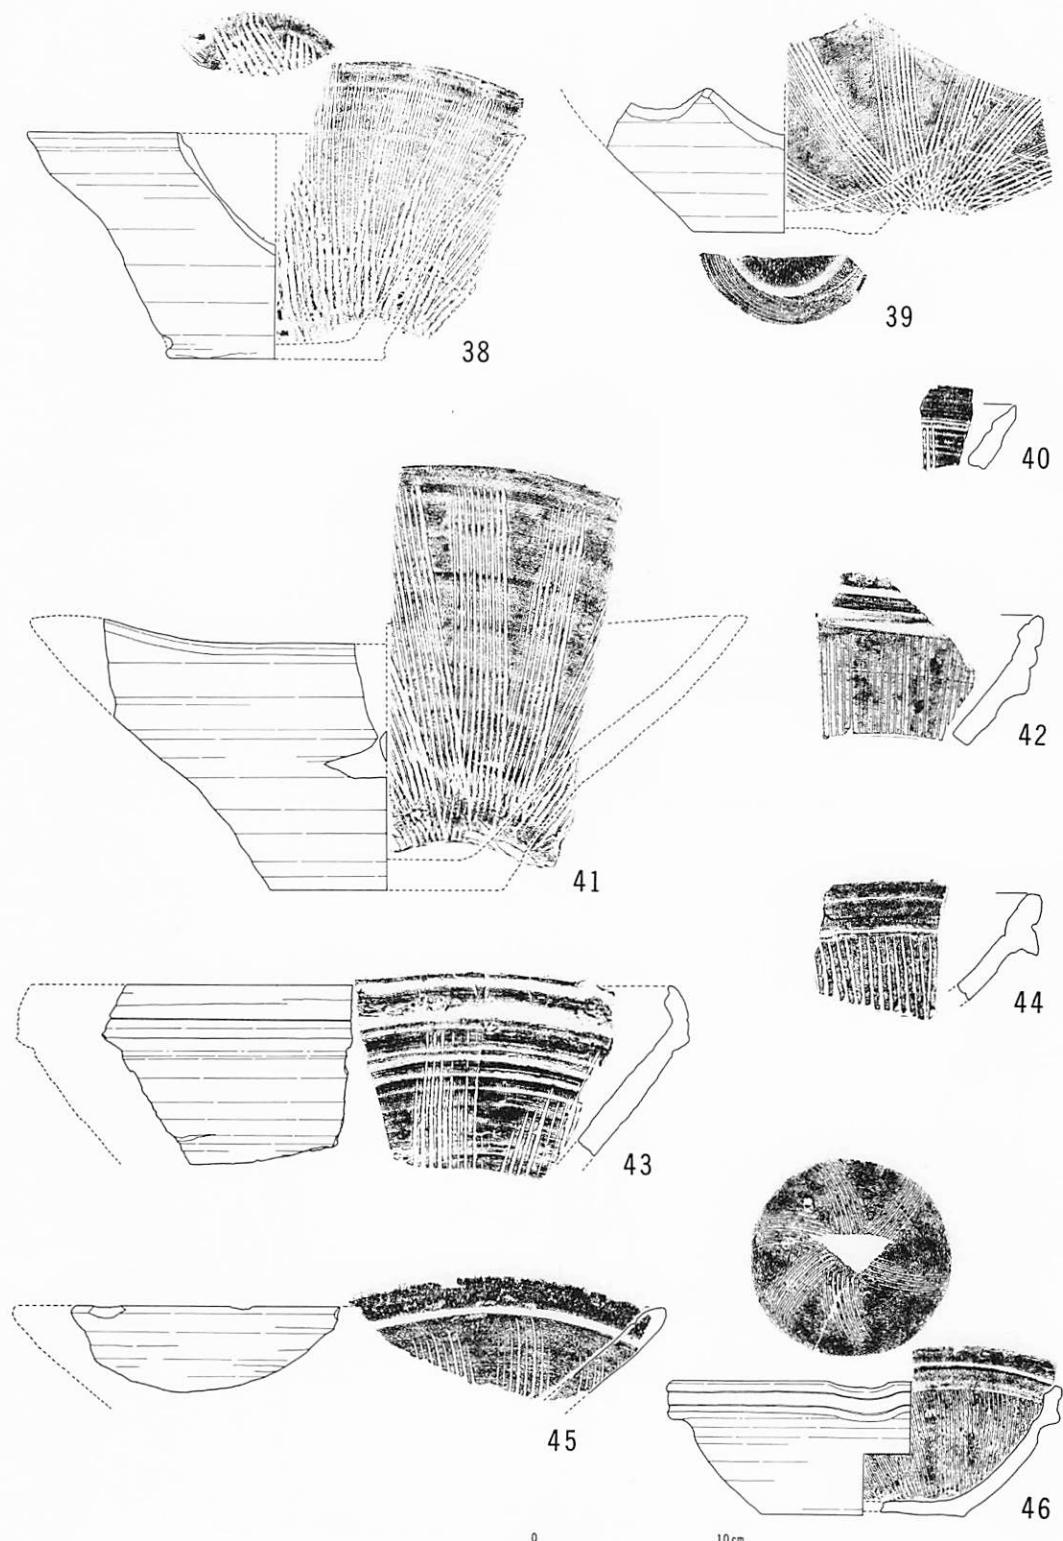
第13図 出土遺物 (6)

38~45は空塙のトレンチ調査の際に出土したもの、46~48は内堀内部より出土したもので、櫛描条線の線間に大きな差がある。すなわち、前者は間隔が広く、後者は狭く密である。口縁部は平縁のもの(40, 44)、玉縁のもの(41~43, 45)、があり、玉縁のものは凸帯に1~2条の条線が施される。38~45については福山館当時に使用されていたもの、47~49については幕末期のものと思われる。42~43については備前系のものと推定される。38, 41は口縁部が平縁で、内面

に1条9線の櫛描条線を施す。平底で素地は灰褐色で茶褐色の釉が掛けられる。39は胴下半部から底部にかけての資料で無釉である。内面に1条8線の櫛描条線を施し、糸切り底で、底部は若干上げ底で素地は橙褐色である。42～43は素地は赤褐色で茶褐色の釉が掛かる。口縁部の凸帯に特徴のあるもので、口縁部内面にも条線が施され櫛描条線は1条9線(43)、1条10線(42)である。3点とも条間は広い。45は無釉で素地は灰白色である。珠洲系のものかもしれない。46は無釉で素地は赤褐色である。完形品で口縁部に折り曲げの片口が1カ所ある。内面は密に櫛描条線が施され、見込みには同一施文具により、1条9線の櫛目が風車様に6方向に施される。47～49は高台のつくりが類似するもので、47は灰褐色の素地で内・外面ともに赤褐色の釉が、43、44はにぶい赤褐色の素地で内・外面に茶褐色の釉が掛けられ、3点とも櫛描条線が密に施される。
