史 跡 福 山 城 II

昭和59年度発掘調査概要報告

北海道松前町教育委員会

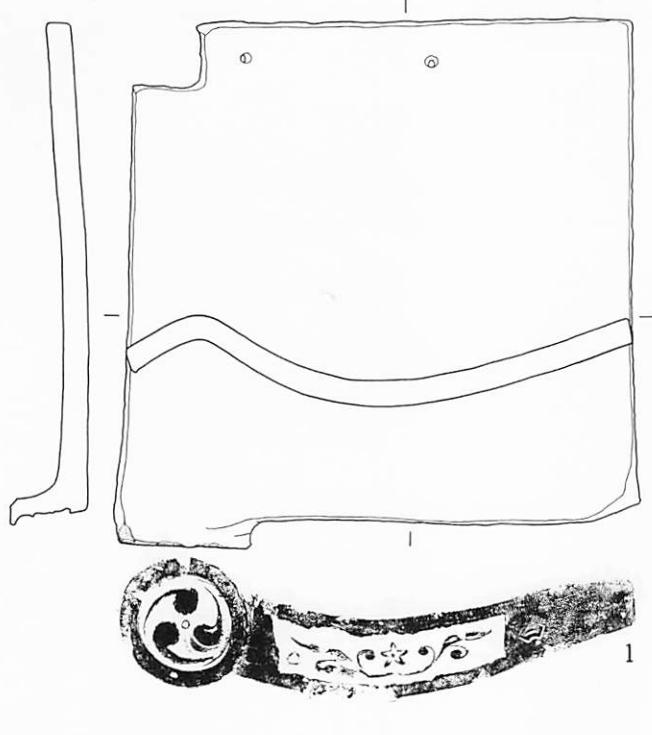
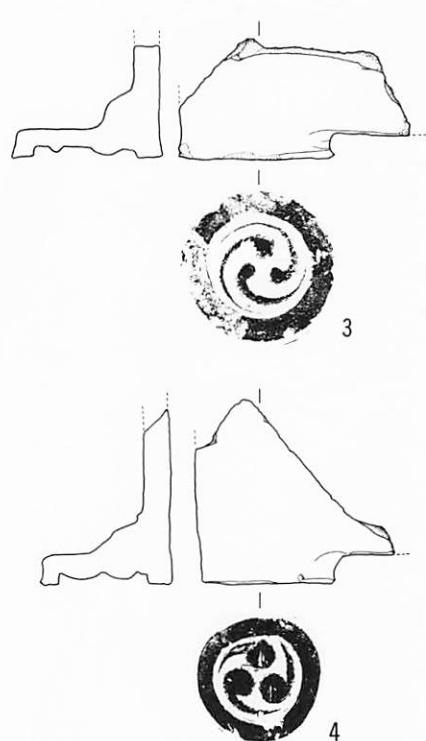
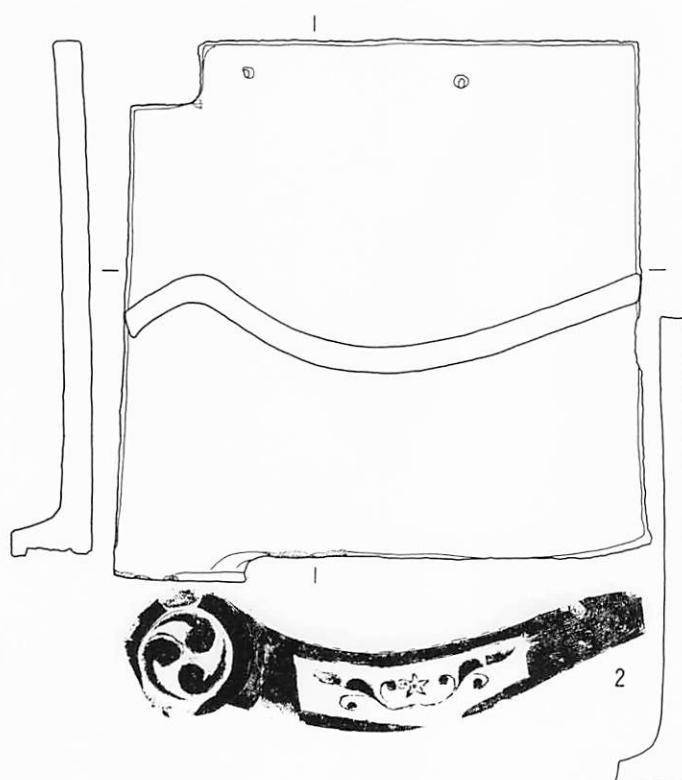
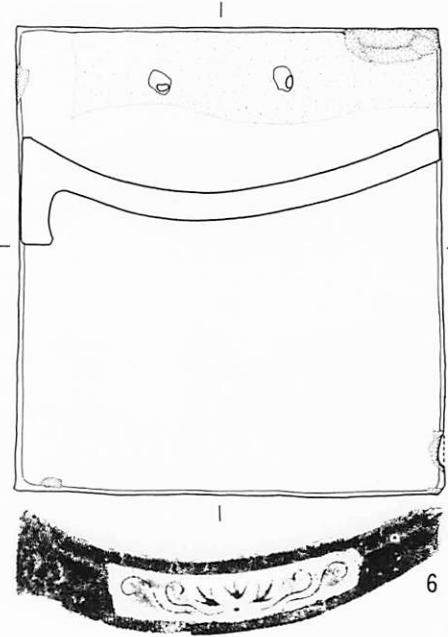
第15図 出土遺物 (8)

前年度に引きつづき本年度も、内堀内からは多量の瓦が出土している。瓦は長柾や家屋の廃材とともに出土しており、火災や家屋の解体とともに廃棄されたものであろう。出土するものは軒平瓦、平瓦が主で、他のものは極めて少ない。主なものは図示しておいた。瓦は大きく2種類あり、1～5はいわゆる黒瓦や、巴文をもつ軒平瓦となるものである。1には白の記号が見え、瓦

職人の屋号を表わすものかと思われる。これらの瓦は、現在町内の各寺院、寺院周辺、武家屋敷跡地に残るものと同様のもので、ほぼ江戸時代のものとみられる。

6は褐色の釉のかかる軒平瓦で、瓦當に唐草文が見える。これと同種の釉の施された鬼瓦が旧松城小学校解体跡地より採集されているので、参考までに銘文を記しておく。

調査の主眼となっている福山城構築時、経営時に使用されていたものは、瓦類が完形品は少ないものの多量に得られた。色調はにぶい灰褐色を呈し、軒には巴文が入るものである。又、「今」「△」等の記号がみられ、生産者が認められるものもある。明治以降の瓦との大きな違いは、素地の色調にある。明治以降の瓦の代表例として、旧松城小学校の鬼瓦があり、これは赤茶褐色を呈するもので、福山城構築の際に使用された瓦とは明確に判別されるものである。

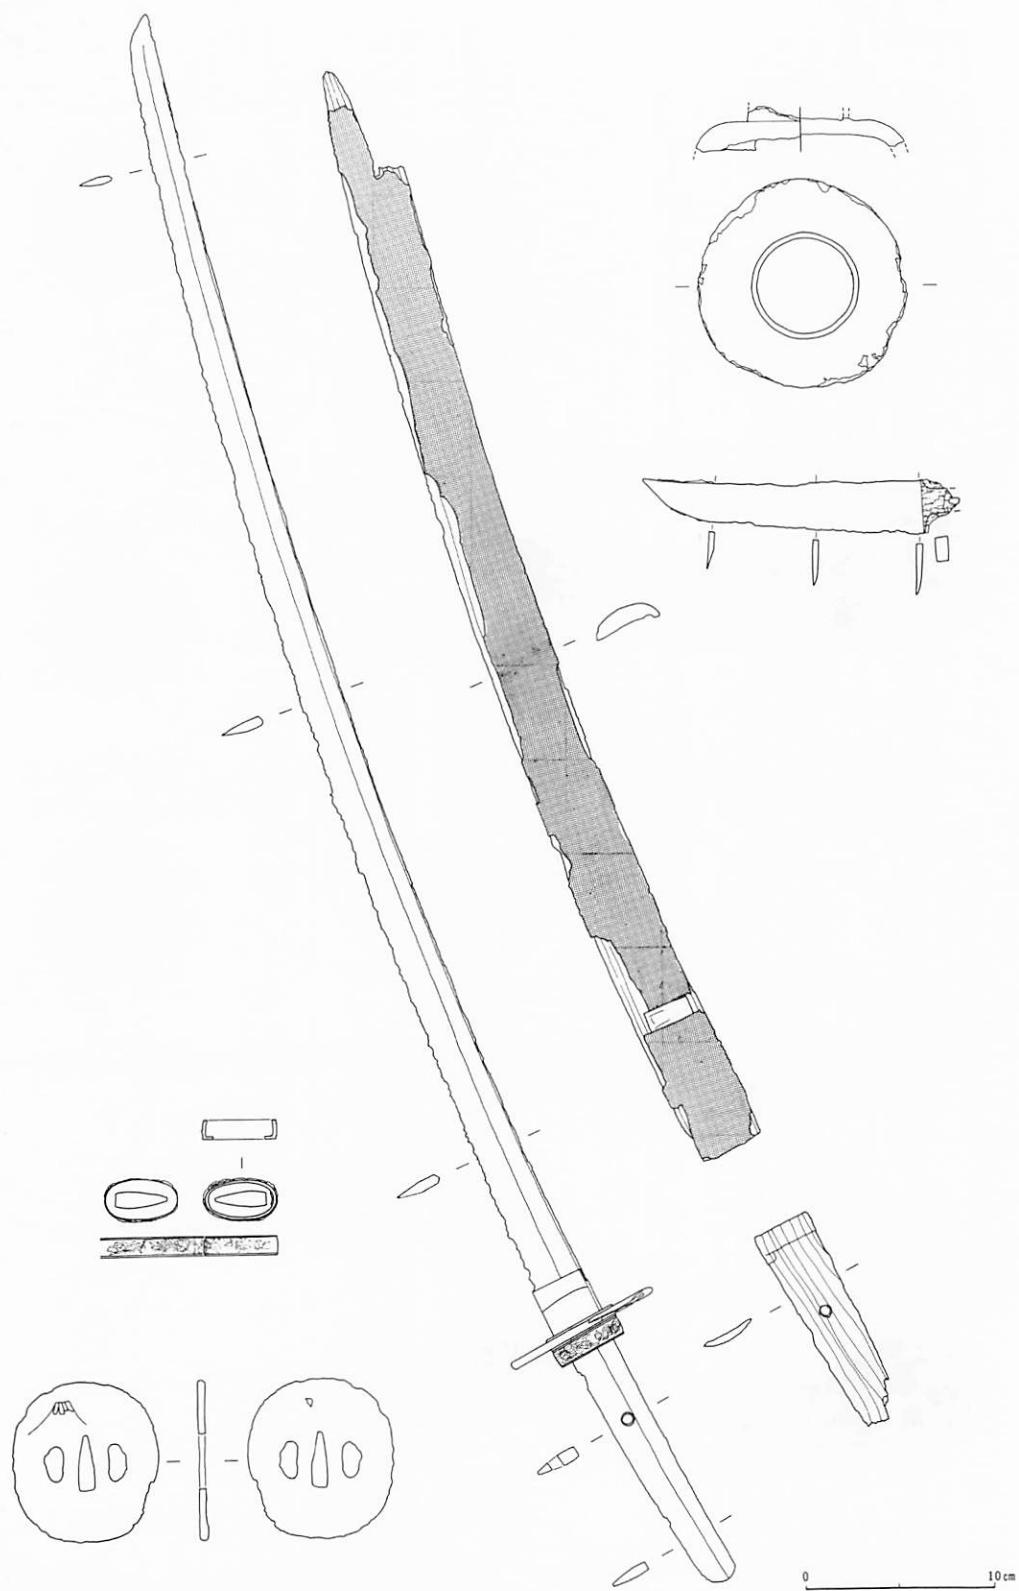
第16図 出土遺物 (9)

内堀最下部から刀が一振り出土している。鞘・锷などが装着された状態であり、投棄されたものと思われる。層位的に見て、明治33年以前に投棄されたものであろう。長期間水漬けの状態に置かれていたため、木質部を除き保存状態は不良である。

刀身 長さ73cm、反り2.3cmで江戸時代の刀としては長大な部類に入る方であろう。遺存状態は極めて悪く、刃紋等は分らない。刃先の身幅等から推して、かなり研減りしているものと見られる。茎には鎧目・銘はない。目釘孔一つ。

锷 鎏が著しく刀身から離すことができない。鉄地で、富士山と思われる鋤出高彫がなされている。山頂部の白雪は銅による色絵がさなされ、裏面にも一部鳥かと思われる鋤出高彫があるが、よく分らない。厚さ推定4mm前後。

縁頭 銅製。ボタンの花をあしらった意匠で、花、蕾の部分には渡金がなされている。

鞘・柄 欠損。鞘には梨子地肌の漆の皮膜が残っている。柄は白木の状態で、装飾等は不明である。

本丸部Cトレーナ内上層出土。鎧が著しく保存状態不良。長さ14.5cm。茎には木質が付着している。

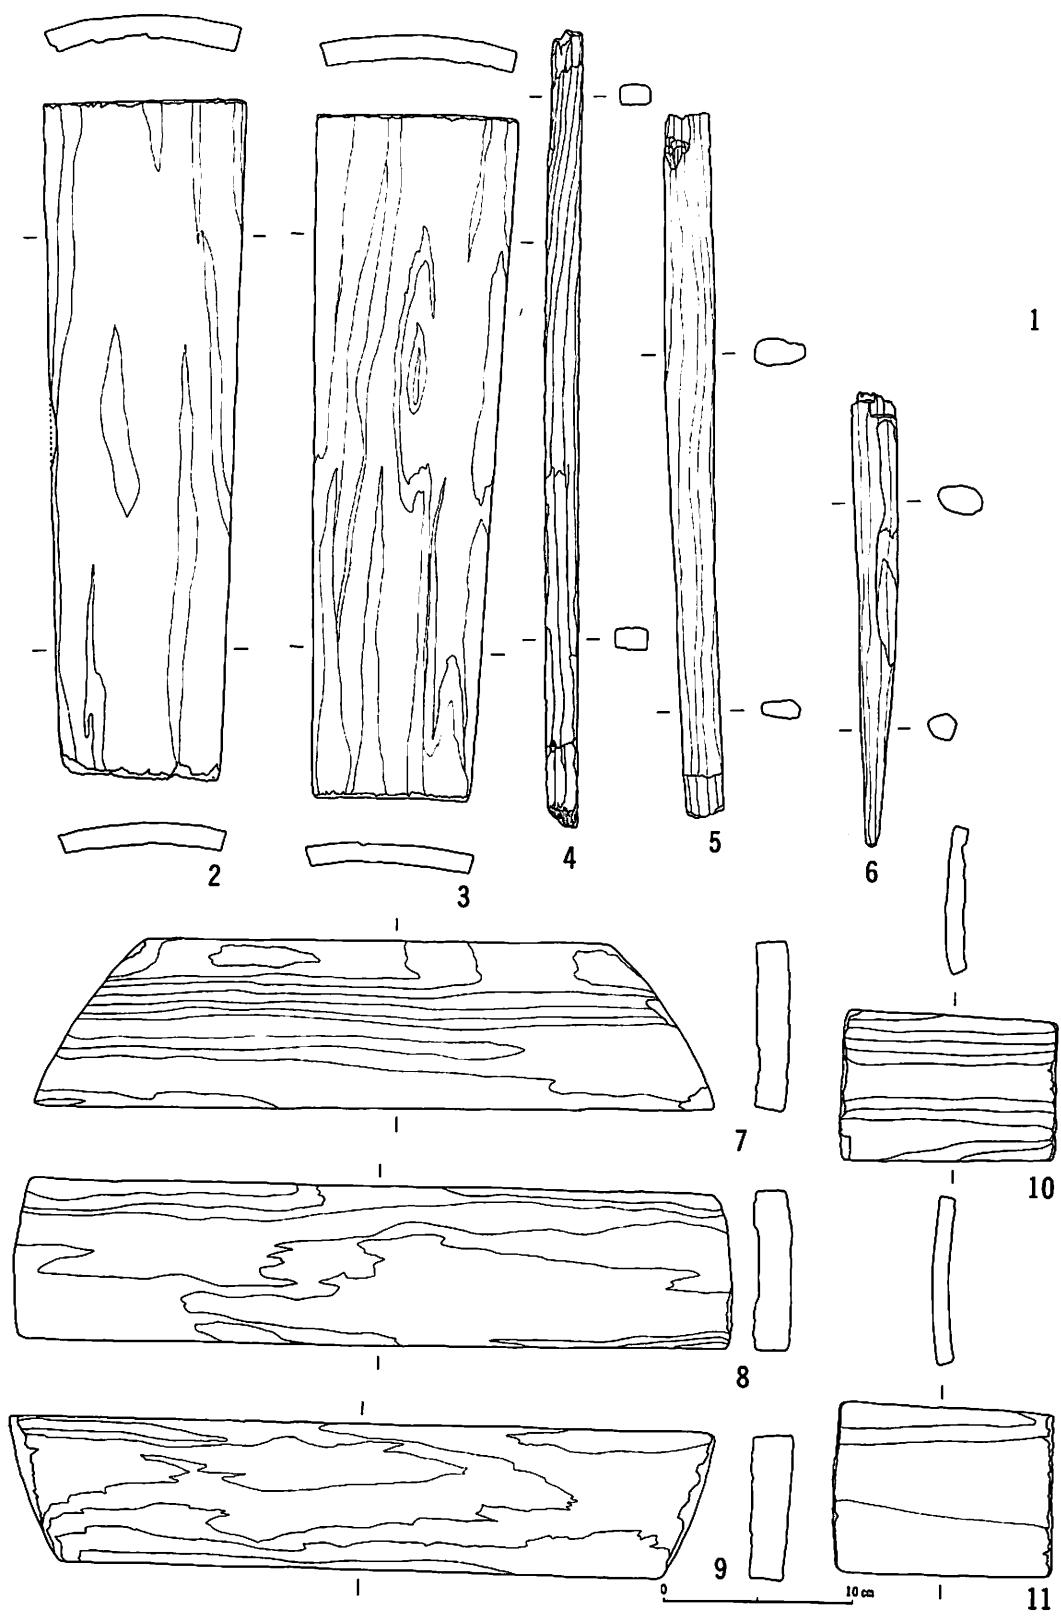
第17図 出土遺物 (10)

内堀最下部の出土である。外面黒漆、内面朱漆仕立てである。厚さ、湾曲、つまみの状況から見て平物の蓋であろう。

樽の側板、底板である。2, 3は形状から1斗樽。7~9は2斗樽の底板であろう。10, 11は桶の側板と思われる。

断面が略長方形を呈するもの。楕円形となり先端を尖らしているものがある。いずれも破損しており用途不明。材質分析はしていないが、針葉樹と思われる。

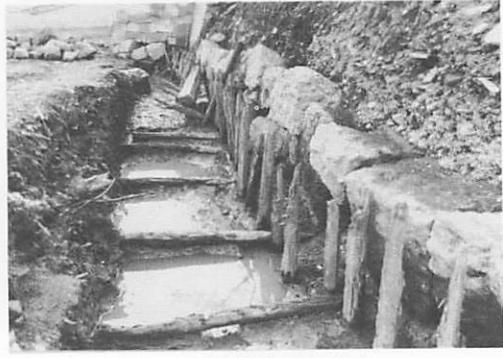
内堀西側杭検出状況

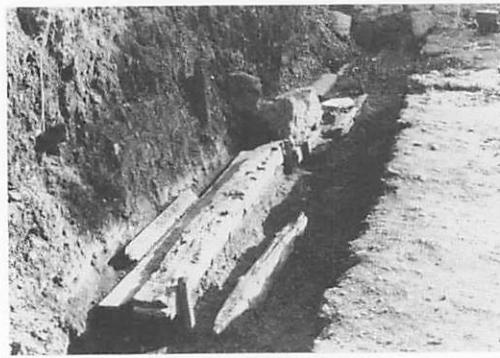
内堀東側胴木検出状況

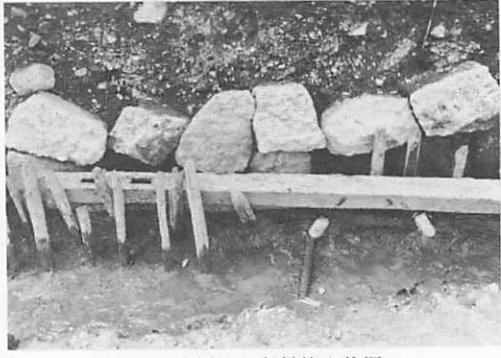
内堀西側杭・角材検出状況

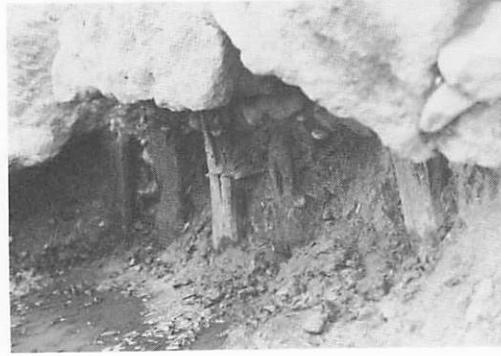
内堀西側石垣下部

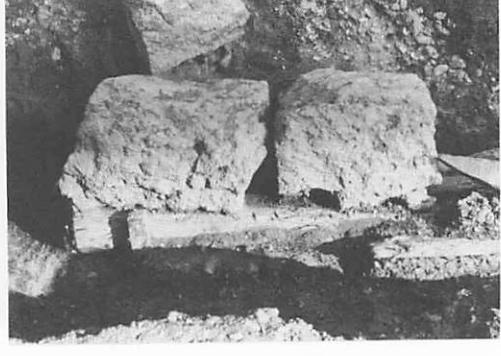
内堀東側石垣・胴木検出状況

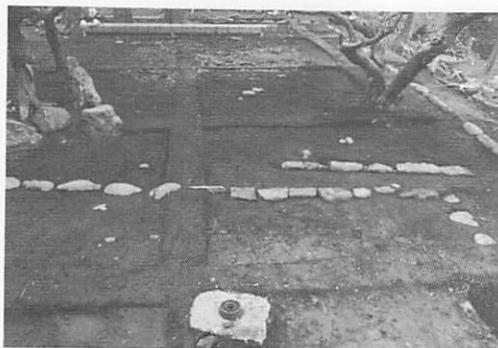
石列B検出状況

今年度の調査の結果、石列Bは次のことより明治以降のものと判断する。即ち、完全に空塹埋立て地の上にあり、福山館時代のものではない。Cトレンチ上で鉤の手に西側へ折れ、今年の調査区内では通路状に二重になっていることが分った。縄張図によって想定される建物位置には不自然な形で重複し、少くとも建物に伴う石列ではない。また、御番所、内御役所にしても空塹を埋めた跡地に建てられているし、埋立てから建築に至る間にこのような石を置く必要がない。建物土台を考えても、必ずそれに対応する形で礎石の抜き取り痕なり何かある筈であるが一切認められていない。したがって、通路状になっていることから、奉置所へ通ずる路と解釈するのが理解しやすいことになる。以上により、明治33年前後の作工物と判断する。

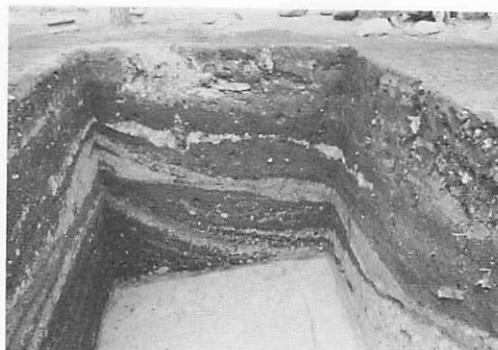
空壕（Bトレンチ東側土層）

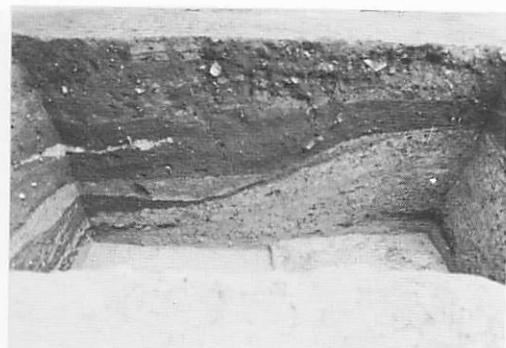
空壕（Bトレンチ南側土層）

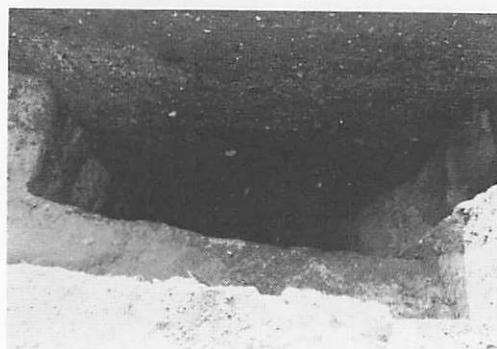
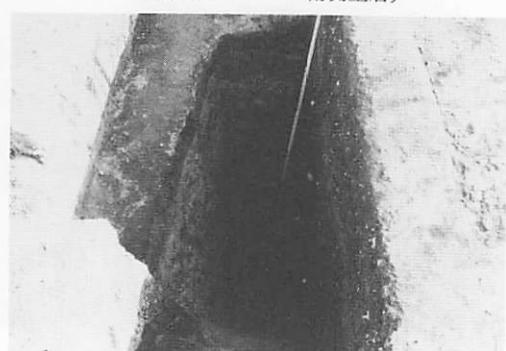
空壕内ピット（Cトレンチ）

さて、Cトレントの中から非常に深いピットが検出されている。最下部までは現地表から約5mあるもので、危険防止と調査日程の都合で全容を明らかにし得えなかったものである。

土層観察の結果では、明らかに空塹よりは新しいし、少くとも明治33年以降のものではない。内部から遺物はほとんど出土していないし、埋土の状況も自然に埋まった様子は観察できない。単なるゴミ捨て用の穴でもないし、便所としては深すぎ、別の目的があったのであろう。全容を把握していない段階で断定は控えるが、途中で掘り止めた井戸の跡の可能性が強いとしておきたい。
